## **ATIVIDADE 3 - PRODUTO 5A PLANO DE RECUPERAÇÃO DA ÁREA DEGRADADA DO LIXÃO DESATIVADO DE ABAIARA (BACIA DO SALGADO)**

**LIXÃO DESATIVADO DE ABAIARA  
ABAIARA-CE**

**RC-SP-077/18-R1  
Setembro de 2018**

## Relatório nº RC-SP-077/18-R1

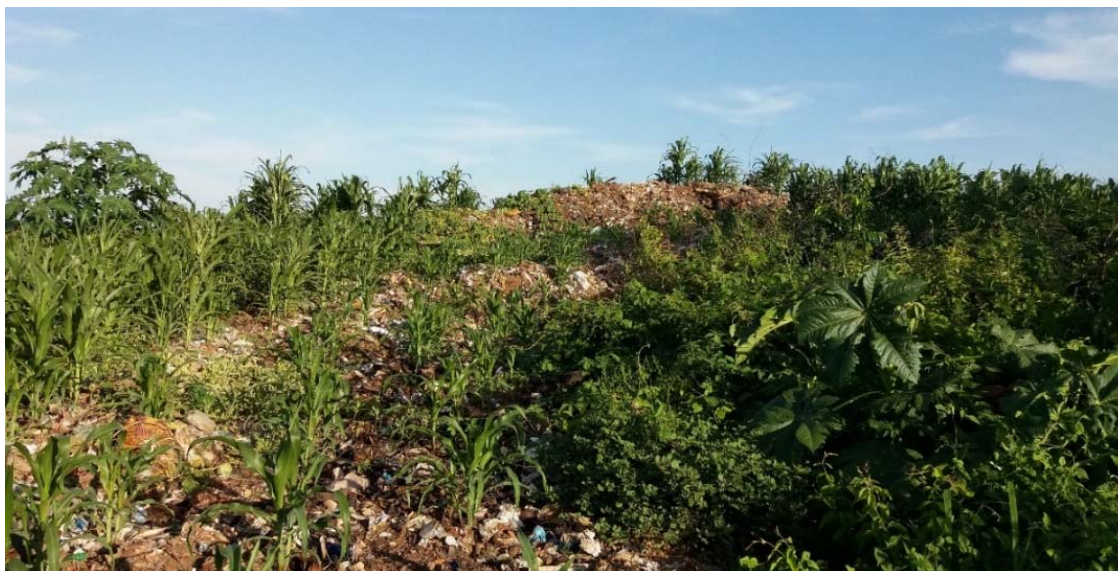
A área de disposição recebia todos os tipos de resíduos, **incluindo os hospitalares**, que eram queimados em uma vala separada dentro do próprio lixão, totalizando uma massa diária de aproximadamente 10 toneladas. As **Figuras 4.1 e 4.2** ilustram a situação atual do Lixão desativado de Abaiara.

**Figura 4.1** – Vista da face leste do Lixão desativado de Abaiara. Fonte: TÜV SÜD Bureau.

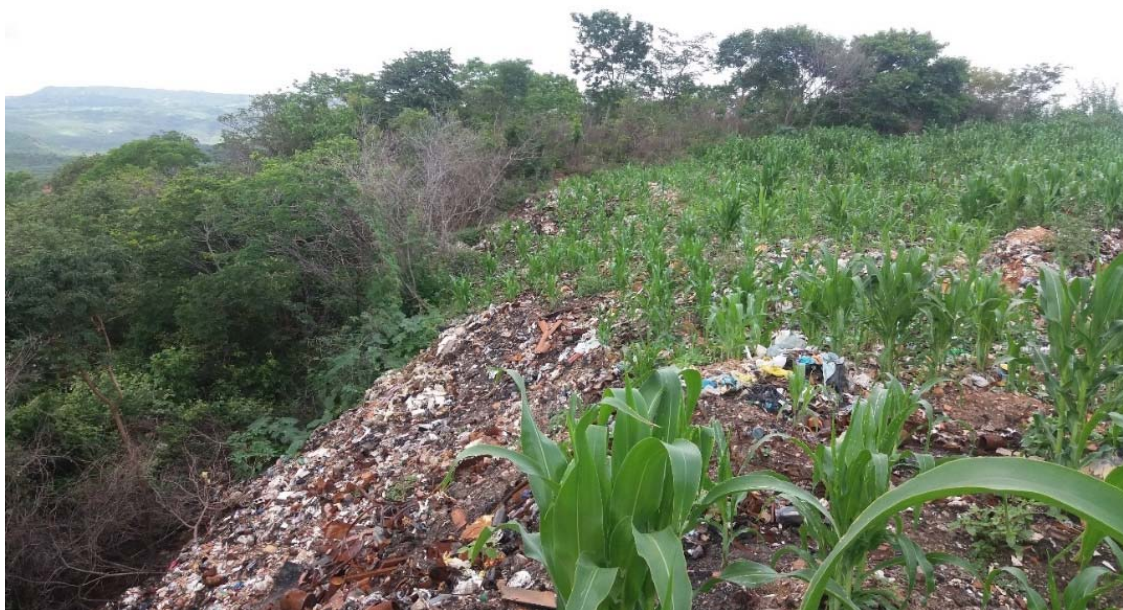
**Figura 4.2** – Vista da face oeste do Lixão desativado de Abaiara. Fonte: TÜV SÜD Bureau.

A área possui uma porteira e é parcialmente cercada, entretanto não há vigilância para controle de acesso. Durante o período em que esteve em operação, a circulação no lixão era irrestrita e havia a presença de catadores trabalhando no local. Atualmente, não há a presença destes trabalhadores, já que o lixão está desativado.

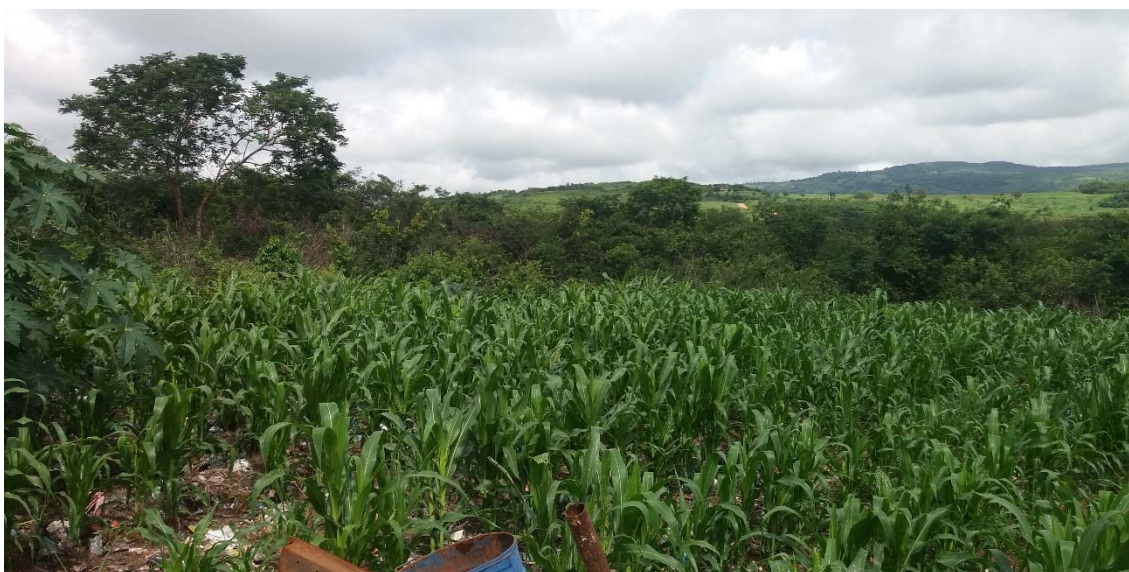
**Figura 4.6** - Lixão desativado de Abaiara: plantação de milho e, ao fundo, vegetação da Floresta Subcaducifólia Tropical Pluvial (FSTP) na AID. Fonte: TÜV SÜD Bureau.

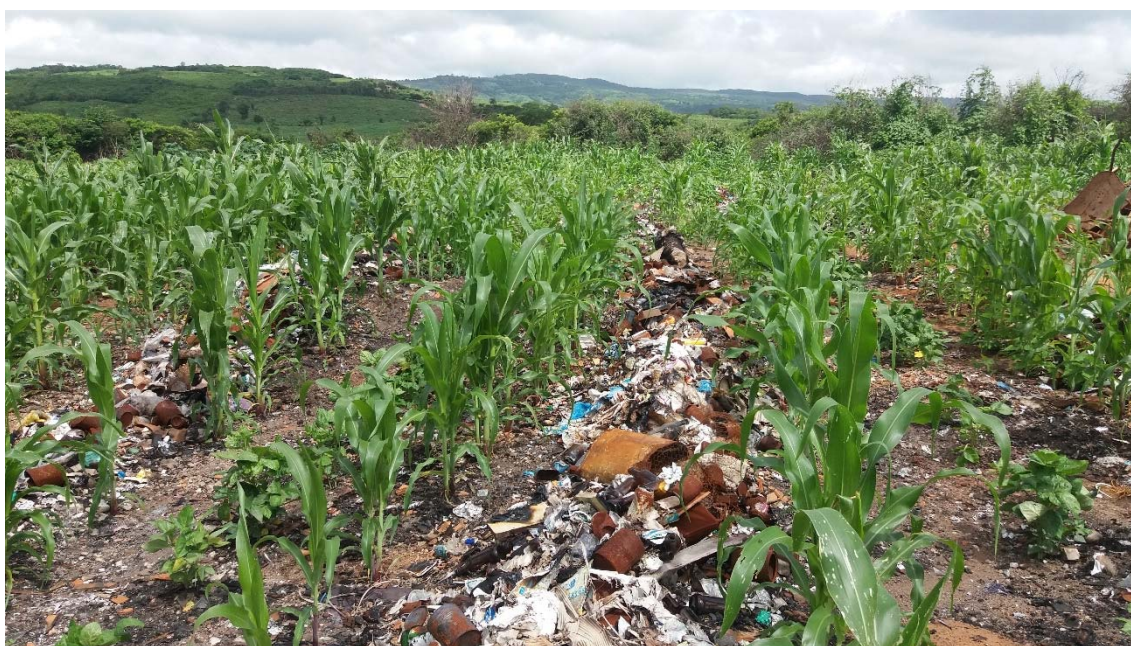
A **Figura 4.7** ilustra o cultivo de milho existente atualmente na localidade do lixão. Percebe-se que os resíduos estão dispostos juntamente com as plantações, podendo haver contaminação dos alimentos cultivados no local.

**Figura 4.7** - Cultivo de milho no Lixão desativado de Abaiara. Fonte: TÜV SÜD Bureau.

A esse respeito, há necessidade imediata de proibição do cultivo de vegetais, verduras e frutas para consumo humano no local, devido ao risco da exposição humana a agentes patogênicos e fauna sinantrópica, e aos riscos associados à contaminação dos alimentos.
