Apoio ao Crescimento Econômico com Redução de Desigualdades e Sustentabilidade Ambiental do Ceará –
Programa para Resultados (PforR)

**ATIVIDADE 3 – PRODUTO 5C
PLANO DE TRANSIÇÃO PARA RECUPERAÇÃO DA
ÁREA DEGRADADA DO LIXÃO DE MONSENHOR
TABOSA (BACIA DO ACARAÚ)**

**LIXÃO DE MONSENHOR TABOSA
MONSENHOR TABOSA-CE**

RC-SP-056/18-R1
Agosto de 2018

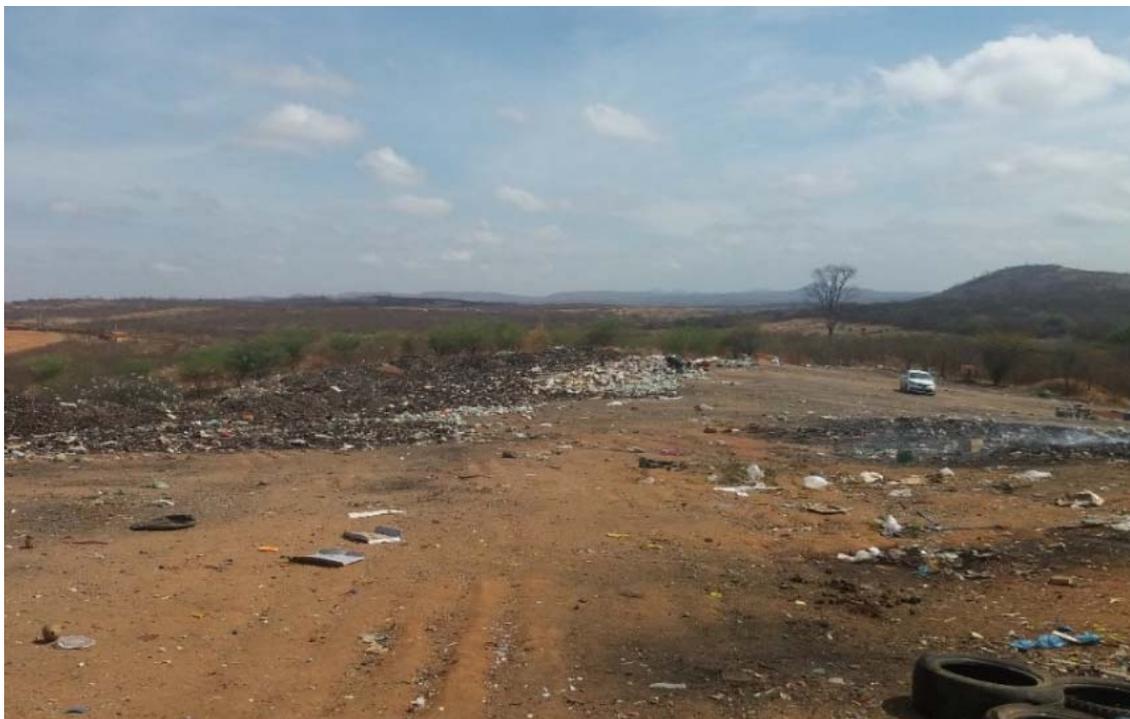
Figura 4.1 – Vista da direção norte do Lixão de Monsenhor Tabosa. Fonte: TÜV SÜD Bureau.

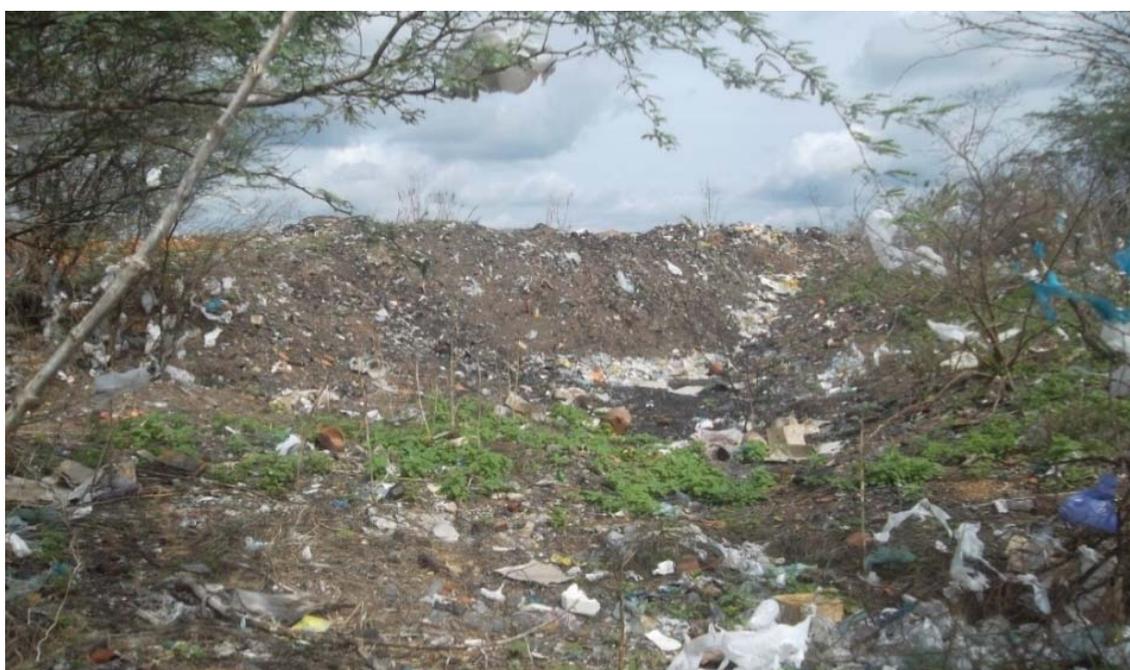
Figura 4.2 – Disposição de resíduos na face noroeste do Lixão de Monsenhor Tabosa. Fonte: TÜV SÜD Bureau.

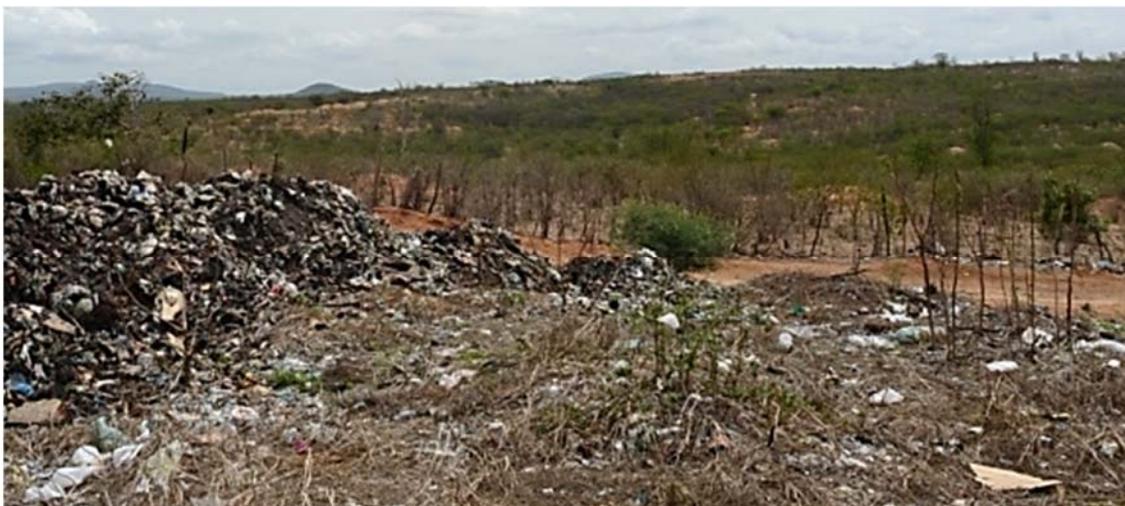
Figura 4.6 - Lixão de Monsenhor Tabosa: AID com alto grau de degradação (descaracterização da fitofisionomia). Fonte: TÜV SÜD Bureau.

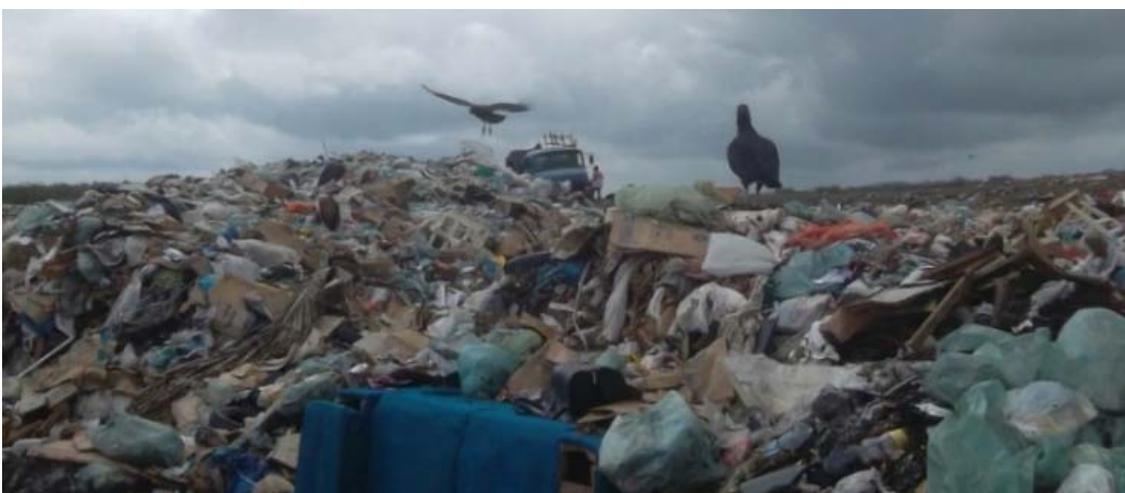
No aspecto faunístico, identificam-se como principais problemas: a perda da microbiota do solo, a proliferação de animais sinantrópicos e a presença de animais de criação (**Figura 4.7**).

Figura 4.7 - Animais sinantrópicos (urubus) no Lixão de Monsenhor Tabosa. Fonte: TÜV SÜD Bureau.

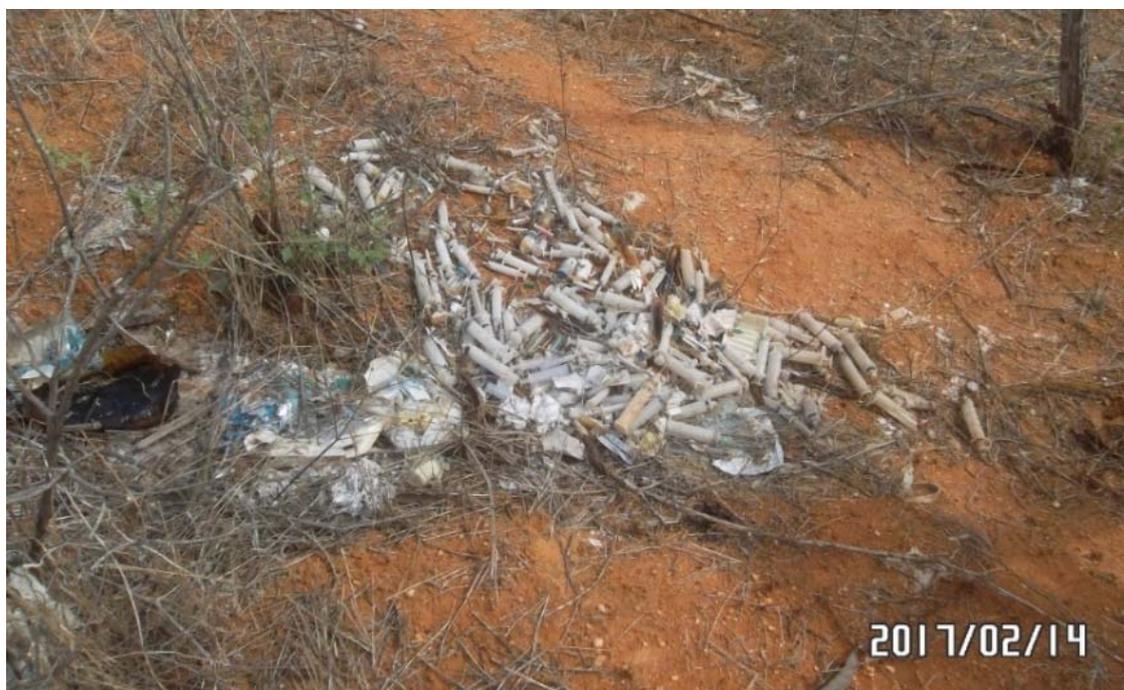
Figura 4.8 – Resíduos de saúde dispostos no Lixão de Monsenhor Tabosa. Fonte: TÜV SÜD Bureau.

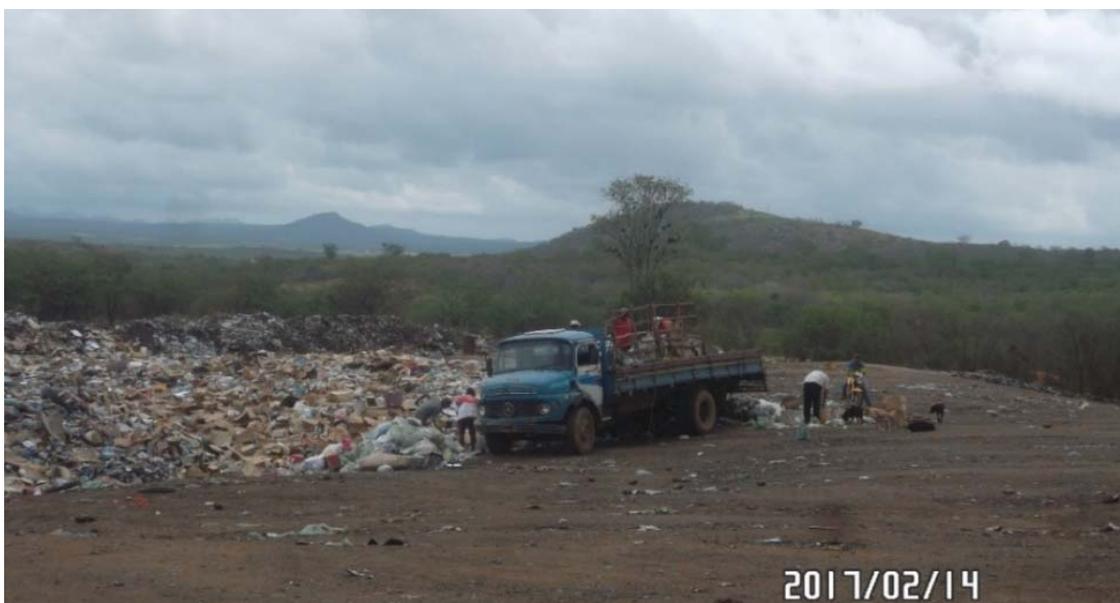
Os trabalhadores identificados nas visitas não estavam utilizando nenhum equipamento de proteção, estando sujeitos a acidentes e a contaminação química e biológica. A maior parte dos resíduos recicláveis segregados é composta por plásticos e, em menor proporção, sucatas metálicas. O material reciclável é acumulado em área específica do lixão delimitada pelos próprios catadores e posteriormente são armazenados em fardos para sua comercialização. A **Figura 4.9** apresenta foto, retratando a atuação de catadores no lixão.

Figura 4.9 – Catadores segregando resíduos recicláveis na chegada de caminhão de coleta ao Lixão de Monsenhor Tabosa. Fonte: TÜV SÜD Bureau.
