ATIVIDADE 3 - PRODUTO 5C PLANO DE RECUPERAÇÃO DA ÁREA DEGRADADA DO LIXÃO DESATIVADO DE ACARAÚ (BACIA DO ACARAÚ)

Plano de Recuperação das Áreas Degradadas (PRAD) de 81 Lixões a Céu Aberto nos Municípios das Bacias Hidrográficas do Acaraú, Metropolitana e Salgado, no Estado do Ceará

LIXÃO DESATIVADO DE ACARAÚ ACARAÚ-CE

RC-SP-041/18-R1
Agosto de 2018

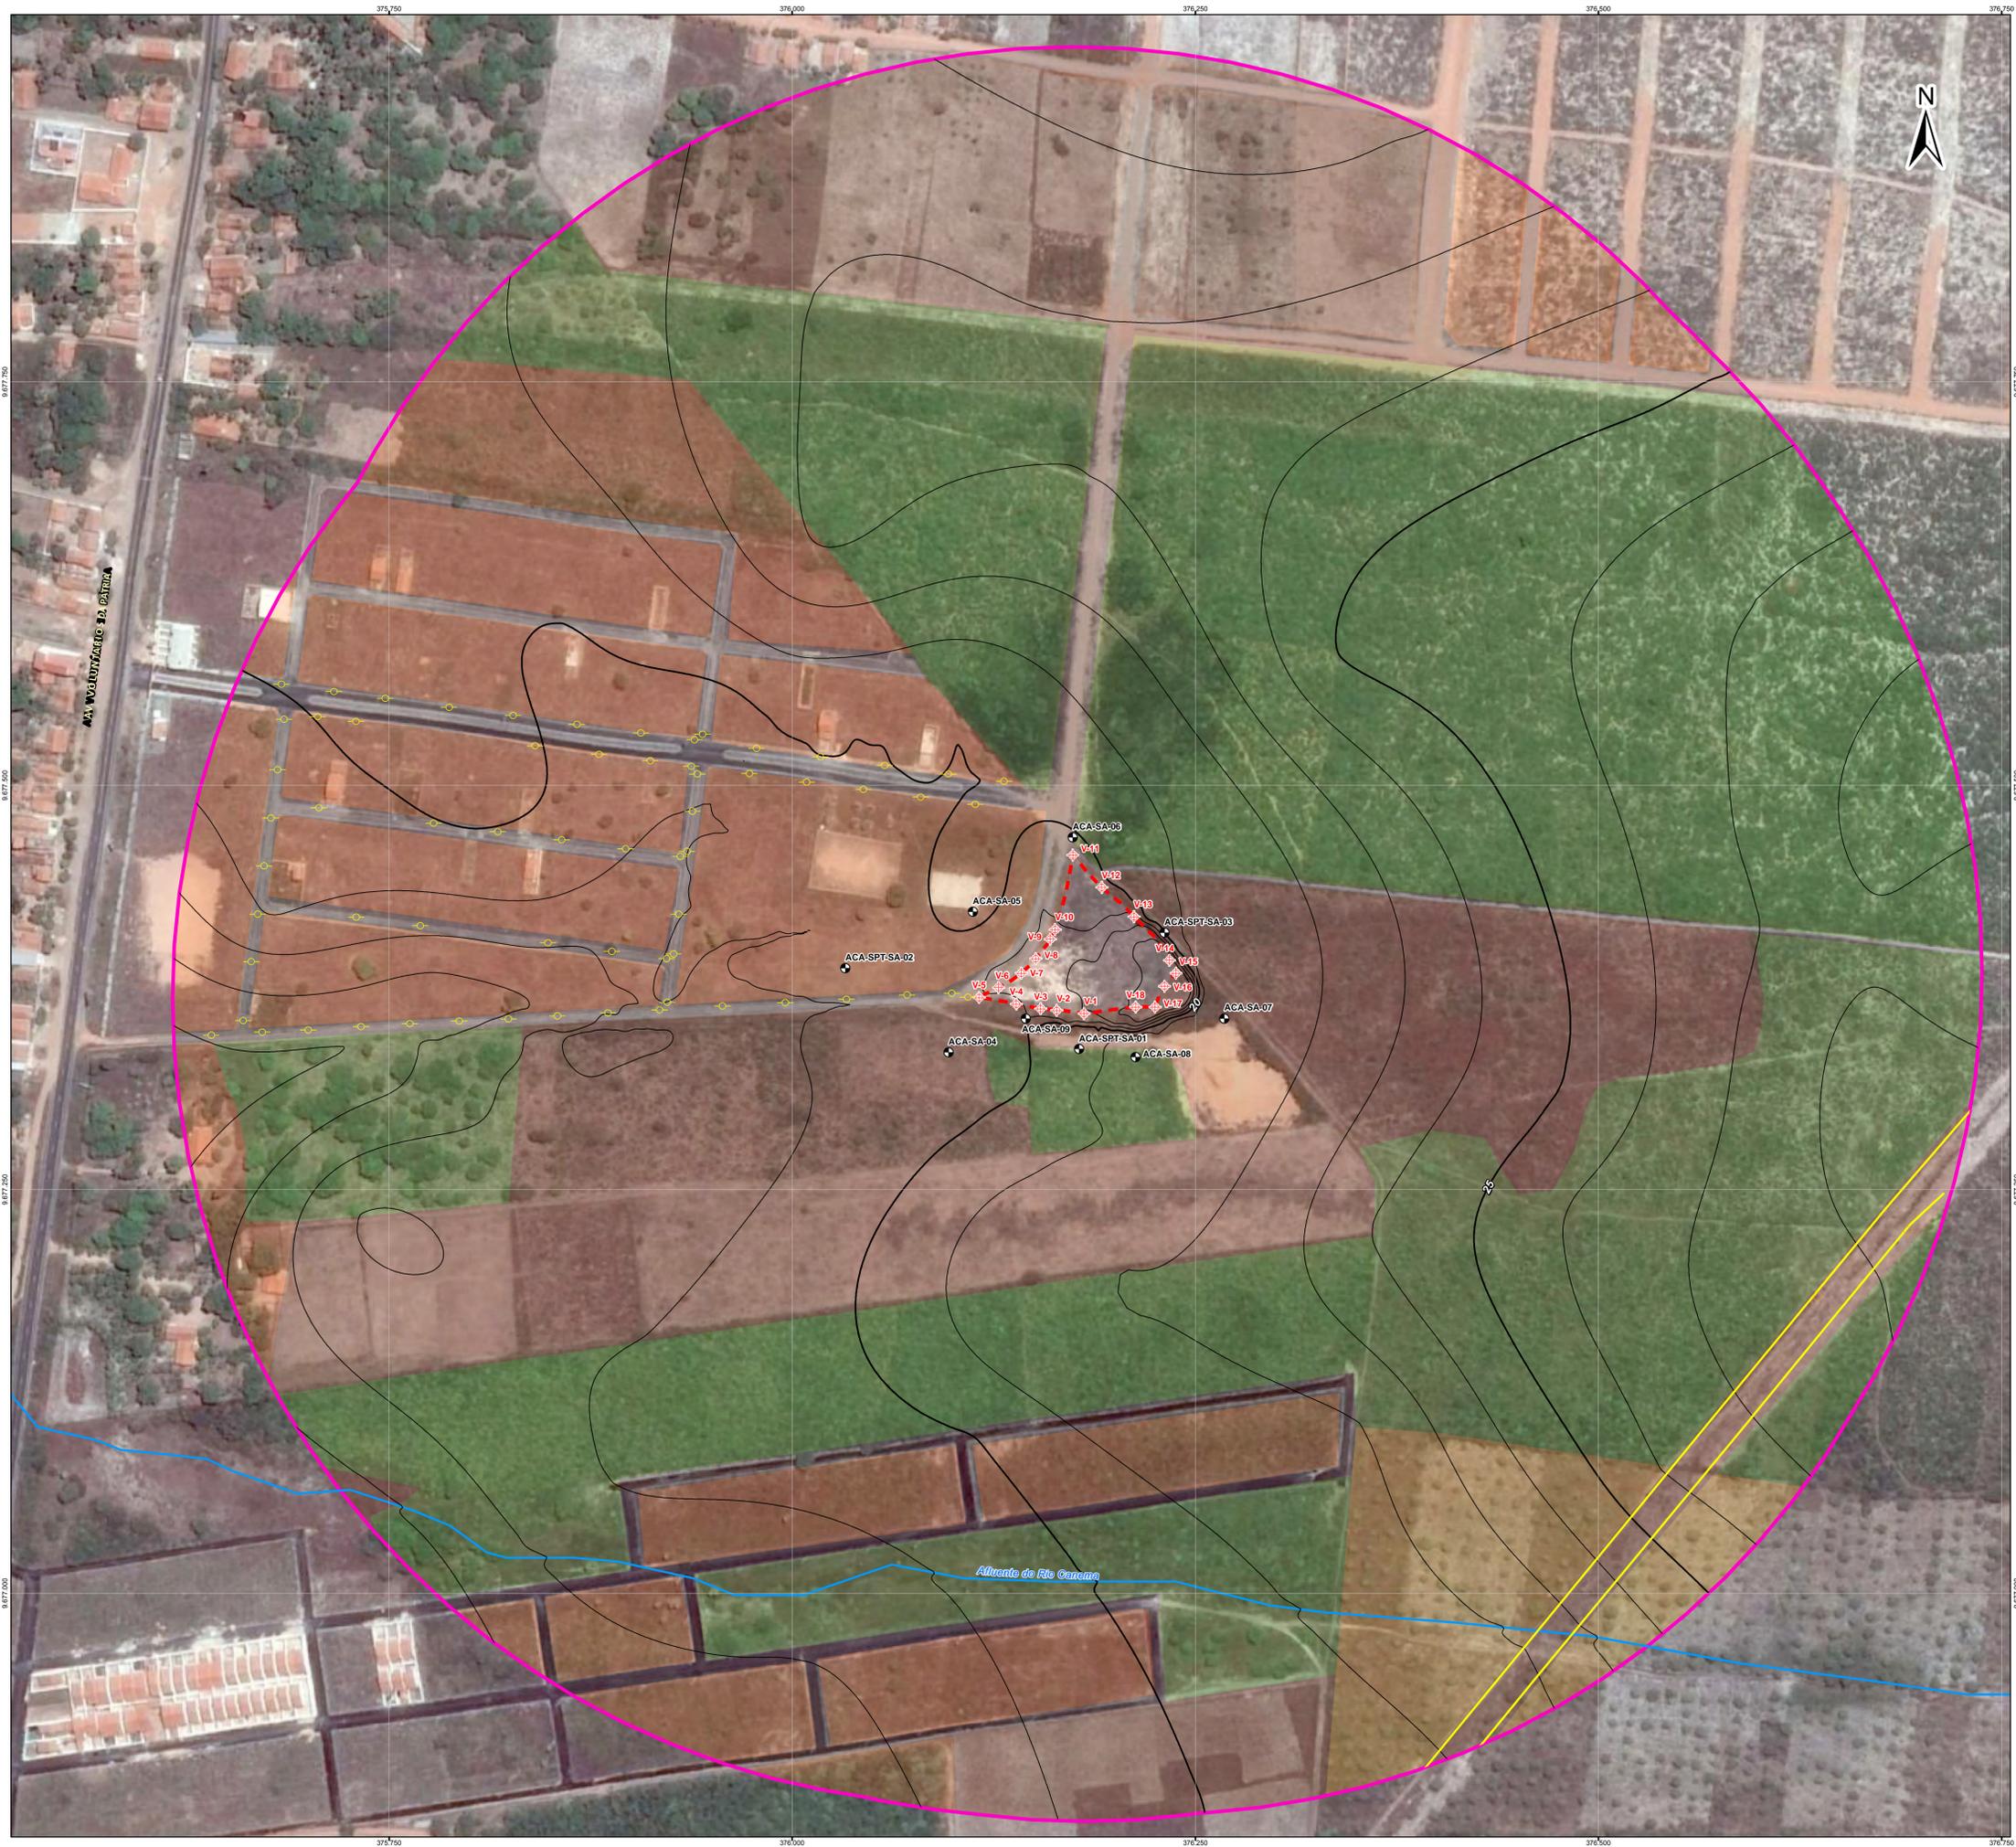
A **Figura 2.1** apresenta o Levantamento Planialtimétrico com a poligonal da área degradada do Lixão desativado de Acaraú e o mapa de uso do solo da respectiva AID, na escala 1:2.000 (sistema de projeção: UTM, datum: SIRGAS 2000).

Por se tratar de um levantamento realizado em abril/2017, recomenda-se que o mesmo seja atualizado antes da implantação das ações previstas neste Plano de Recuperação da Área Degradada.

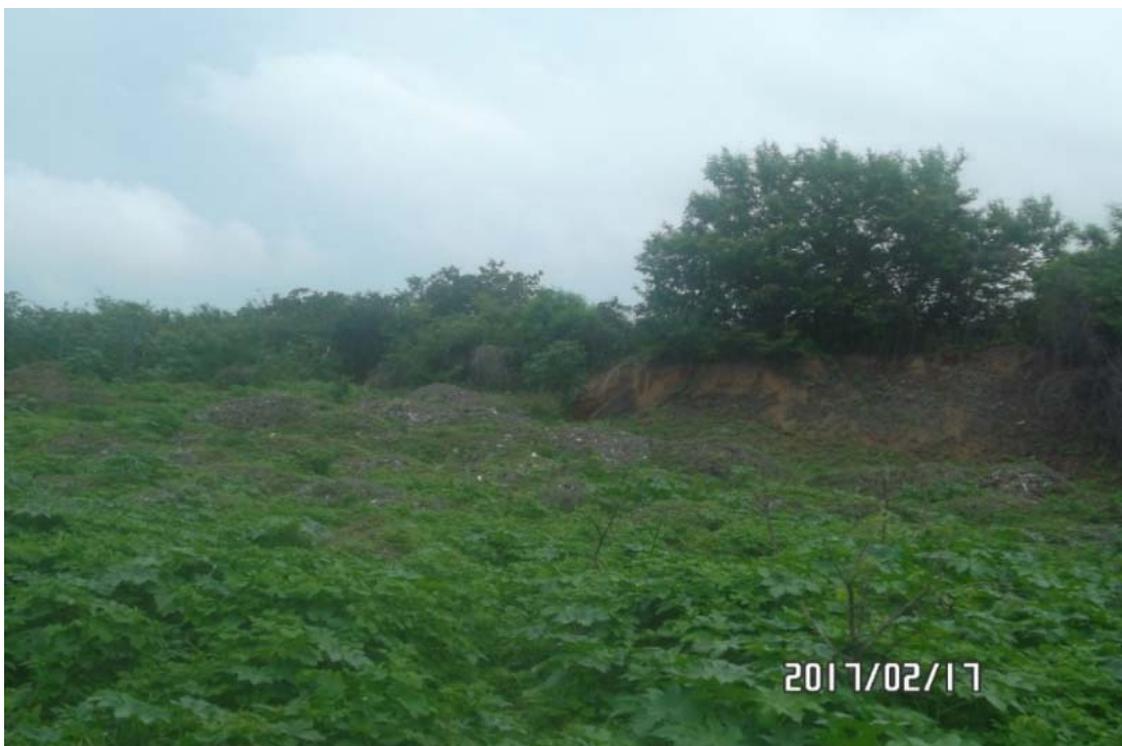
Figura 4.1 – Vista do Lixão desativado de Acaraú, face norte. Fonte: TÜV SÜD Bureau.

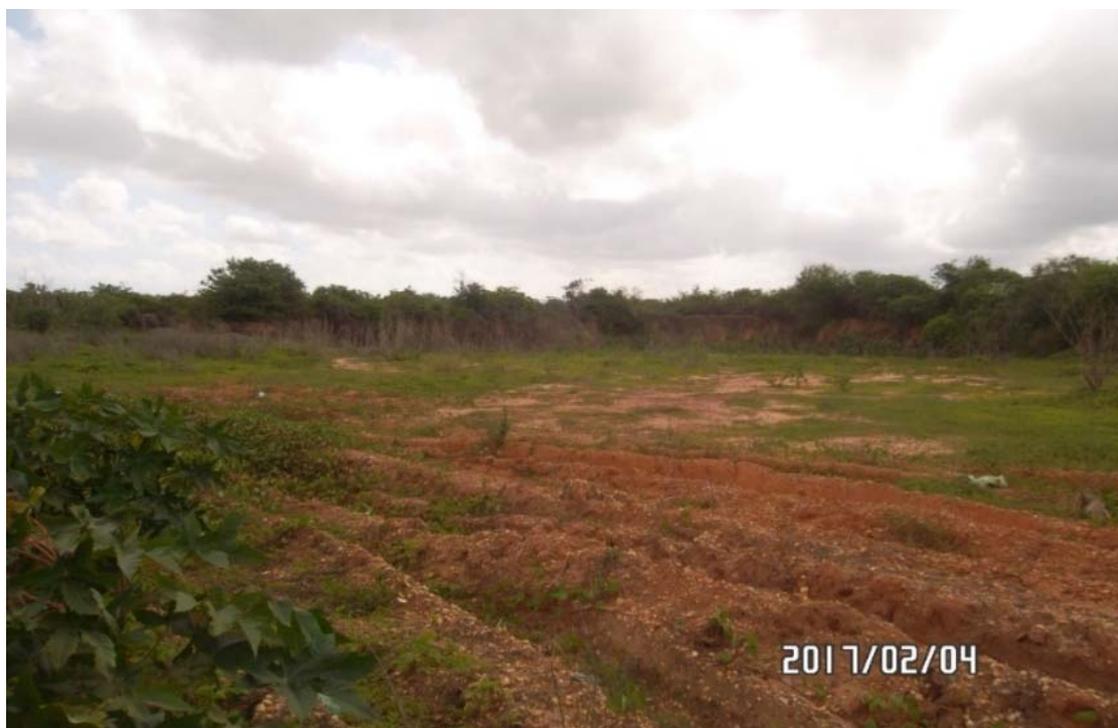
Figura 4.2 – Vista do Lixão desativado de Acaraú, face sul. Fonte: TÜV SÜD Bureau.

Não foram identificadas estruturas de impermeabilização, drenagem de águas pluviais, de chorume ou gases. Também não foram disponibilizadas informações sobre intervenções realizadas no local, como estudos e/ou ações para recuperação da área degradada. No entanto, nota-se que em parte da área houve uma cobertura dos resíduos com solo, o que tem facilitado o processo natural de revegetação.

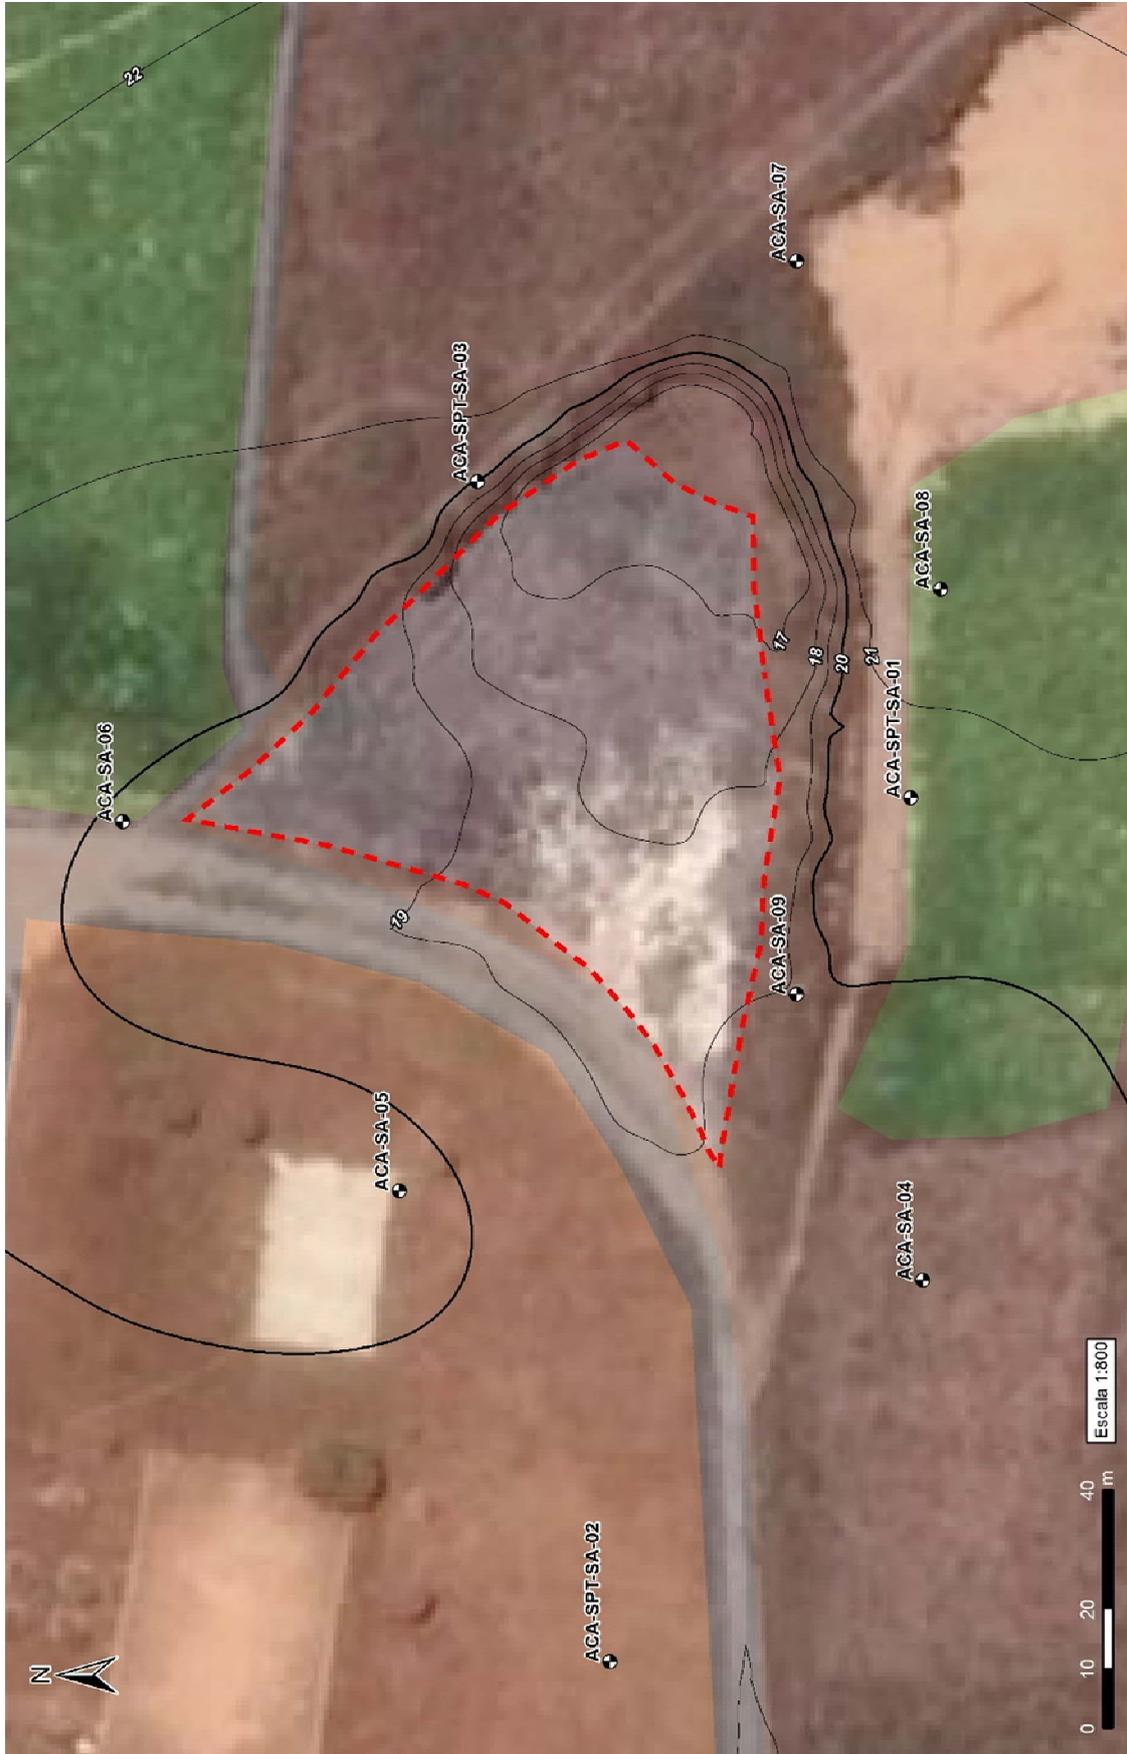
Figura 4.3 – Detalhe do levantamento planialtimétrico realizado na área do Lixão desativado de Acaraú. Fonte: TÜV SÜD Bureau, 2017-b).

Em termos de infraestrutura existente, verifica-se nas adjacências do lixão (**Figura 4.3**) e parcialmente sobre a área degradada o loteamento Vila Verde, em estágio avançado de implantação, com arruamento pavimentado, postes de energia, residências e áreas de lazer.

O lixão desativado apresenta terreno relativamente plano e de baixa elevação, apresentando cota máxima de 19m e mínima de 17m, com declividade máxima de 32%, considerando o volume de lixo ali depositado.

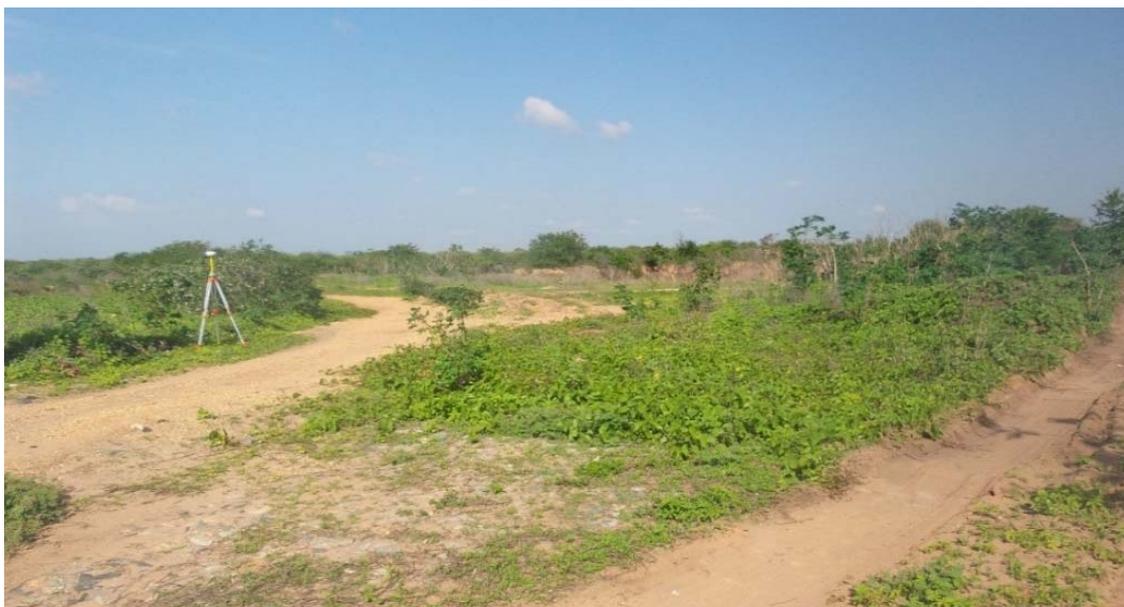
Figura 4.6 - Lixão desativado de Acaraú: vegetação dos tabuleiros ao fundo; Gramíneas e Ciperáceas (vegetação da planície litorânea) ocupando a área degradada do lixão desativado.
Fonte: TÜV SÜD Bureau.

A fitofisionomia potencial da AID do Lixão desativado de Acaraú identificada foi o Complexo Vegetacional da Zona Litorânea (CVZL), caracterizado pela diversidade de vegetação, altamente tolerante à salinidade, aos ventos fortes e à intensa radiação solar. A **Figura 4.6** ilustra a vegetação do Lixão desativado de Acaraú. É possível notar na área que a condição de maior umidade da região litorânea oferece aspecto verde à paisagem, garantida pela Vegetação Subperenifólia, Gramíneas e Ciperáceas.

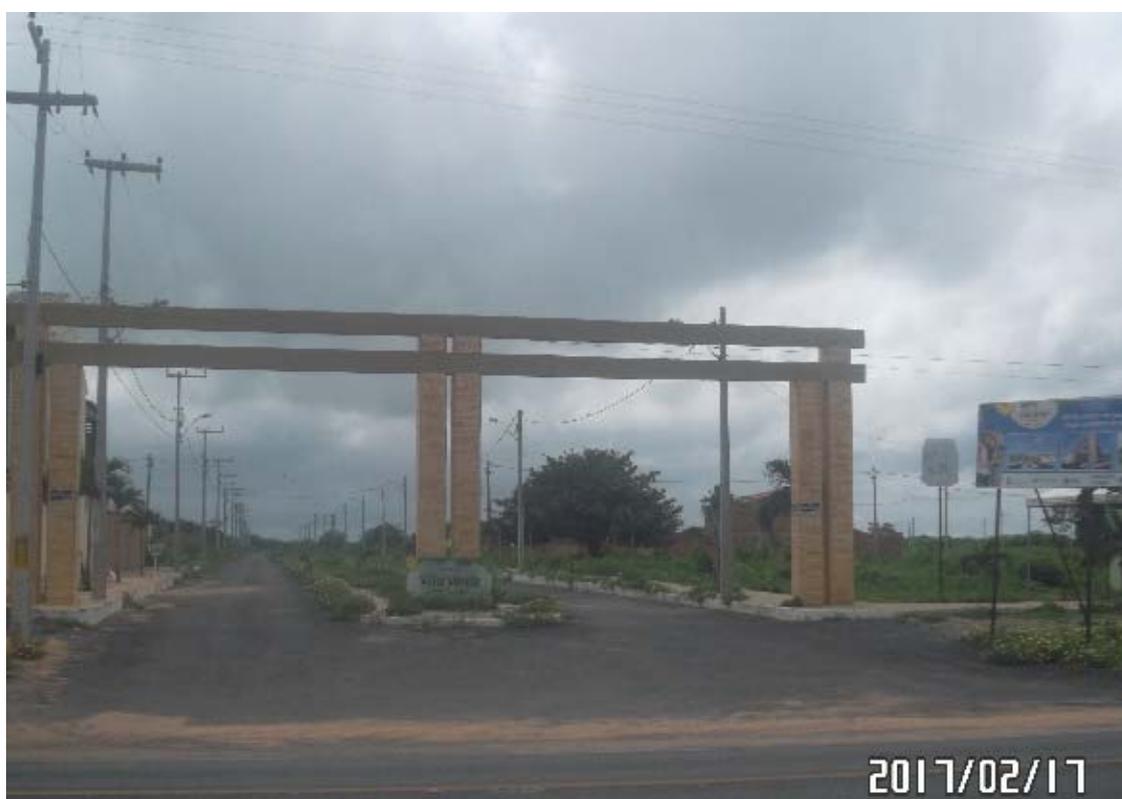
Figura 4.8 - Condomínio em construção em área contígua ao Lixão desativado de Acaraú. Fonte: TÜV SÜD Bureau.

Destaca-se a implantação de um condomínio em área contígua ao Lixão desativado de Acaraú (**Figura 4.8**), representando potencial geração de interesses conflitantes e de significativo risco e perigo à saúde humana.

A esse respeito, reitera-se a necessidade de ação imediata das autoridades, uma vez que o uso habitacional não atende à legislação ambiental vigente sobre locais onde houve disposição de resíduos sólidos urbanos. Os maiores riscos estão associados à exposição humana a agentes patogênicos e fauna sinantrópica, e aos riscos associados ao acúmulo de gases explosivos em ambientes fechados.

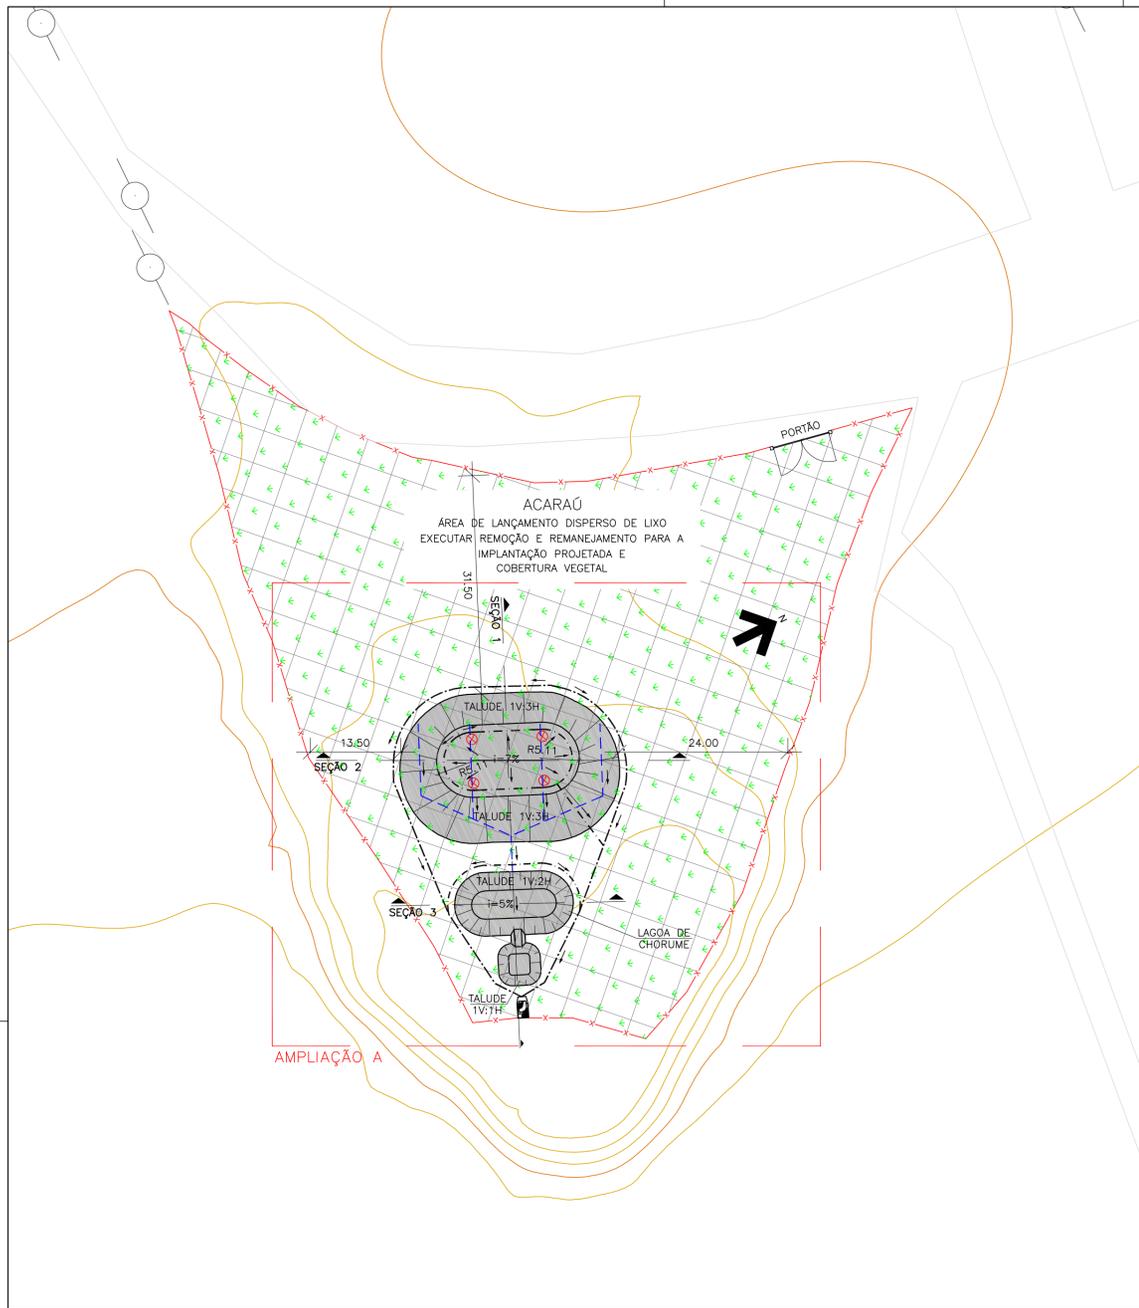
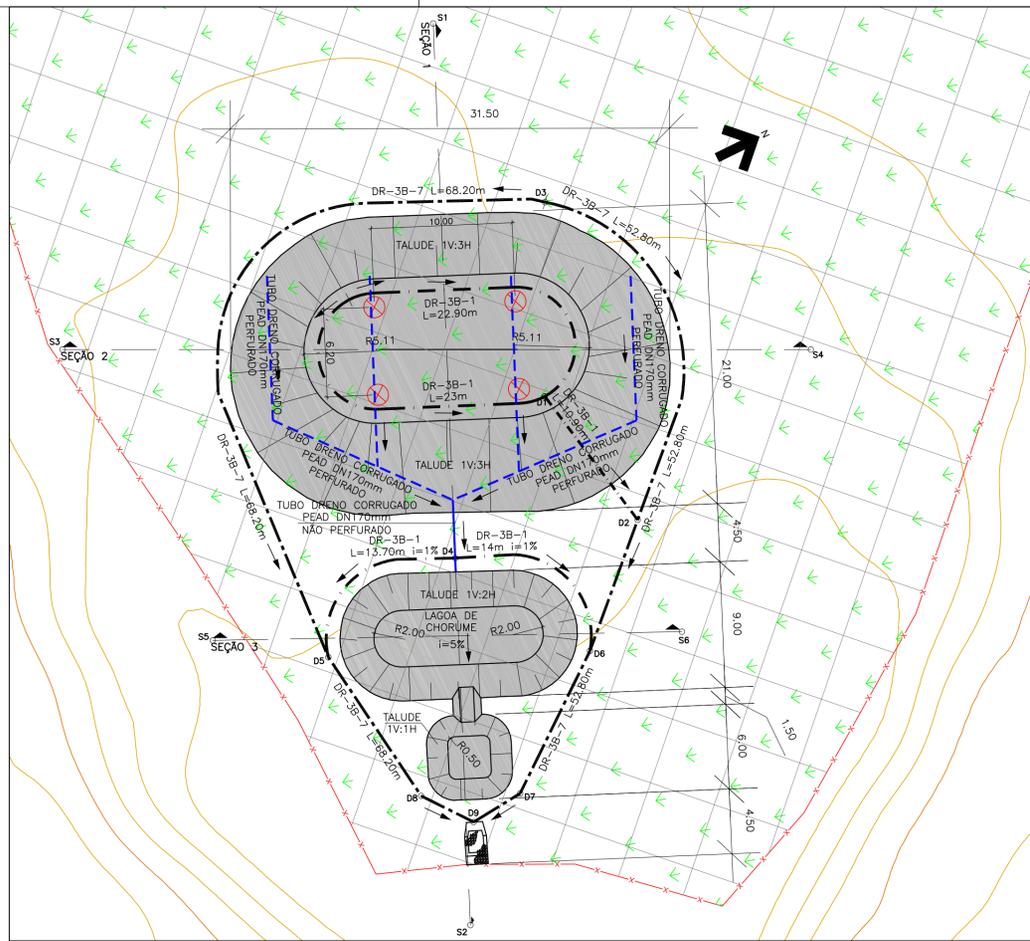
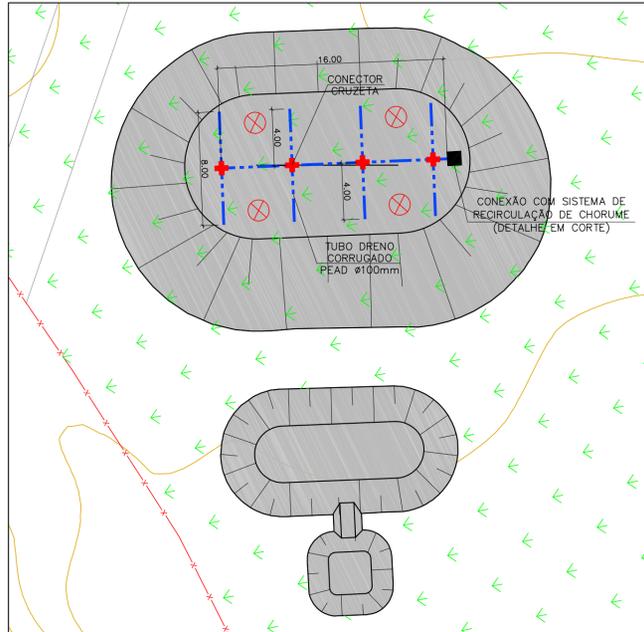
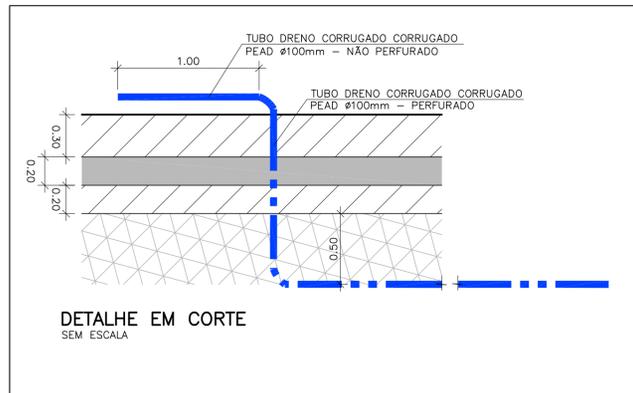
VISTA SUPERIOR
ESC. 1:500

AMPLIAÇÃO A
ESC. 1:250

SISTEMA DE RECIRCULAÇÃO DE CHORUME
ESC. 1:500 (VER NOTA 21)

DETALHE EM CORTE
SEM ESCALA

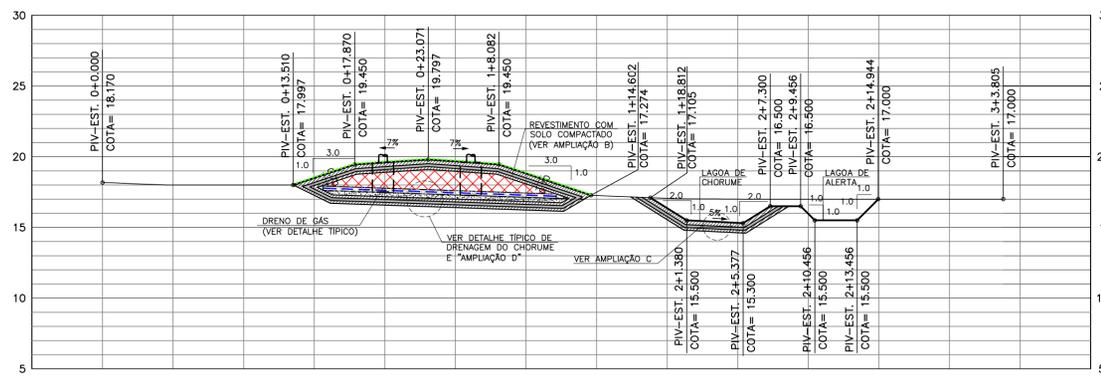
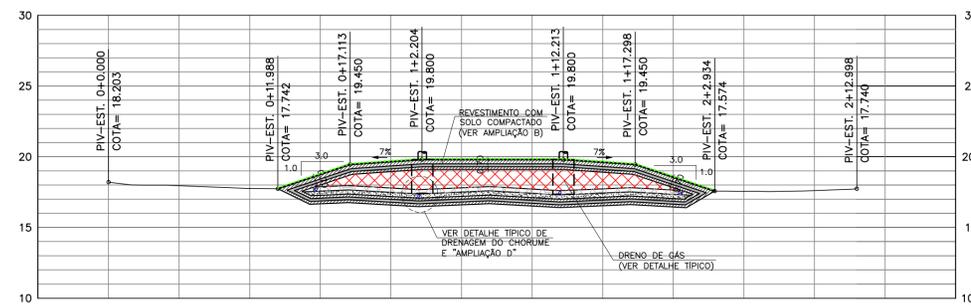
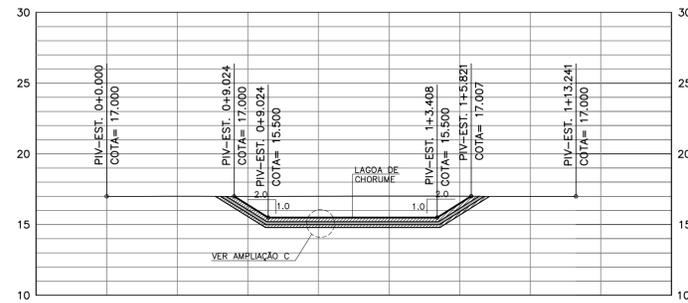
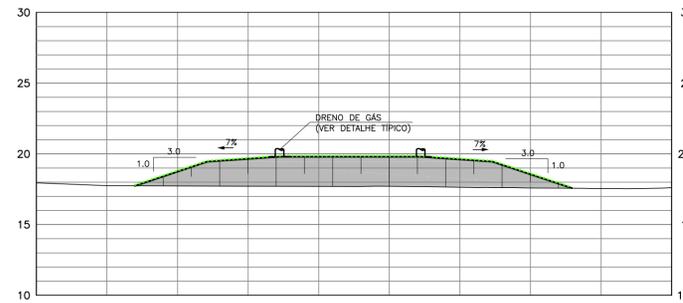
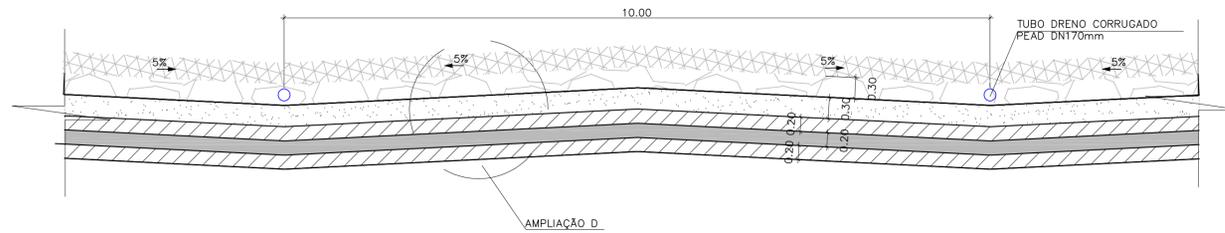
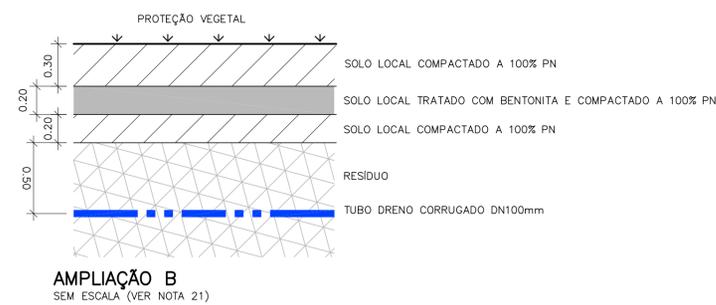
FIGURA 5.1 (I/III)

SEÇÃO 01
ESC. 1:250

SEÇÃO 02
ESC. 1:250

SEÇÃO 03
ESC. 1:250

VISTA LESTE
ESC. 1:250

DRENAGEM DE CHORUME
SEM ESCALA

AMPLIAÇÃO B
SEM ESCALA (VER NOTA 21)

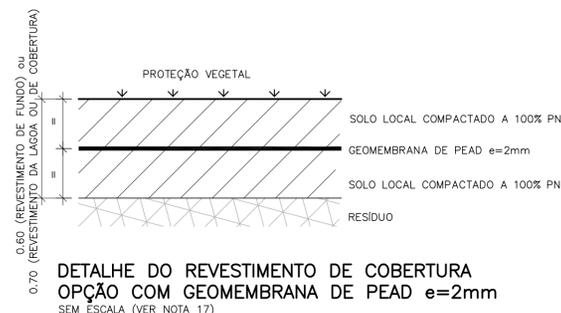
DETALHE DO REVESTIMENTO DE COBERTURA
OPÇÃO COM GEOMEMBRANA DE PEAD e=2mm
SEM ESCALA (VER NOTA 17)

Como alternativa, o tratamento do solo com bentonita pode ser substituído por uma geomembrana de PEAD com espessura mínima de 2 mm. Neste caso deverão ser observados os devidos cuidados de instalação da geomembrana, como ancoragem, paginação, solda entre folhas, e ensaios de estanqueidade.

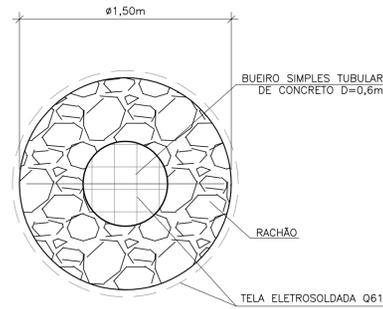
DETALHE DRENO DE GÁS
SEM ESCALA (VER NOTA 3)

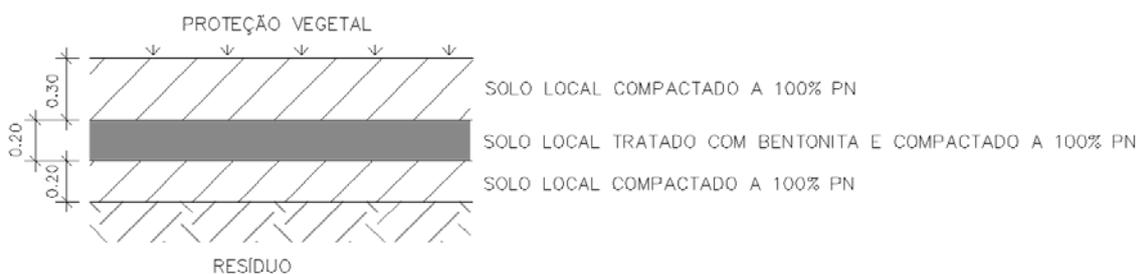
Figura 5.2 – Detalhe do revestimento de cobertura dos resíduos.

Todas as camadas serão compactadas a 100% do Proctor Normal, conforme a **Figura 5.2**.

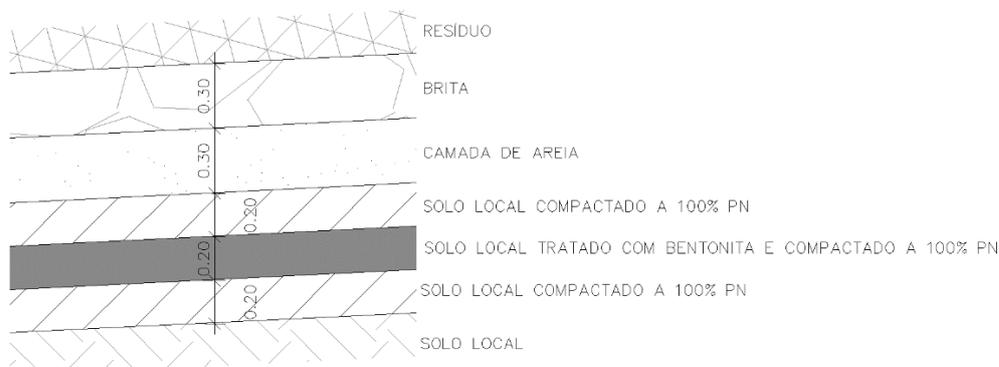
Figura 5.3 - Detalhe das camadas do revestimento de fundo e drenagem de chorume.

As **Figuras 5.3** e **5.4** apresentam em maiores detalhes o sistema de revestimento de fundo e de drenagem de chorume.

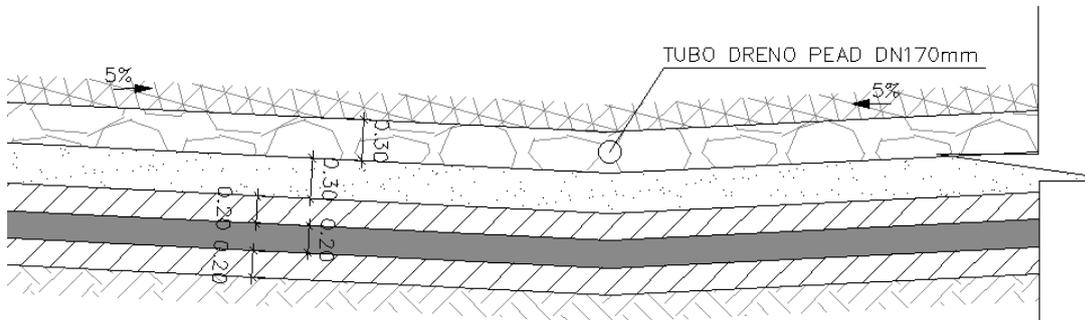
Figura 5.4 – Detalhe do caimento de fundo e do posicionamento dos tubos drenos.

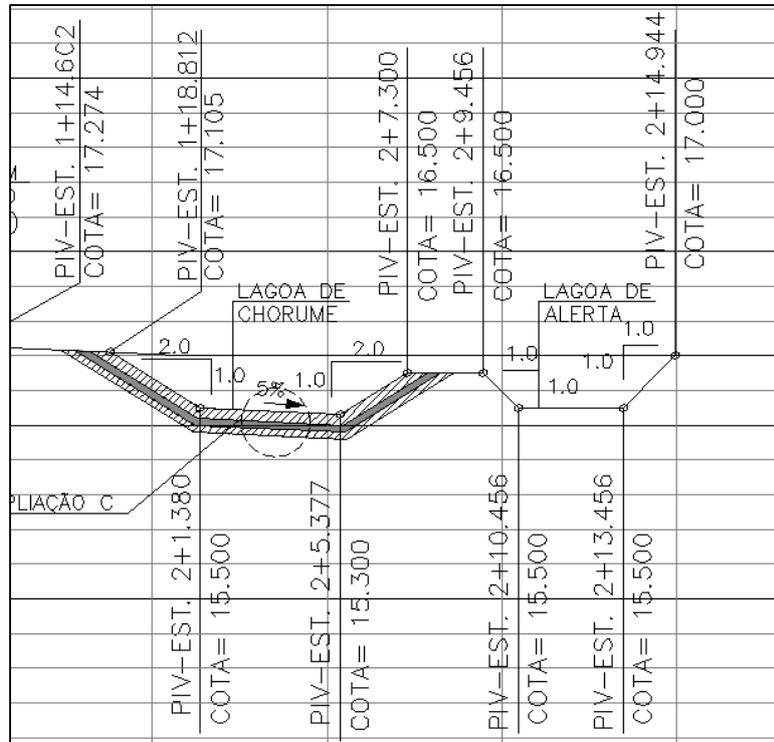
Figura 5.5 – Seção em corte da lagoa de alerta e da lagoa principal de chorume.

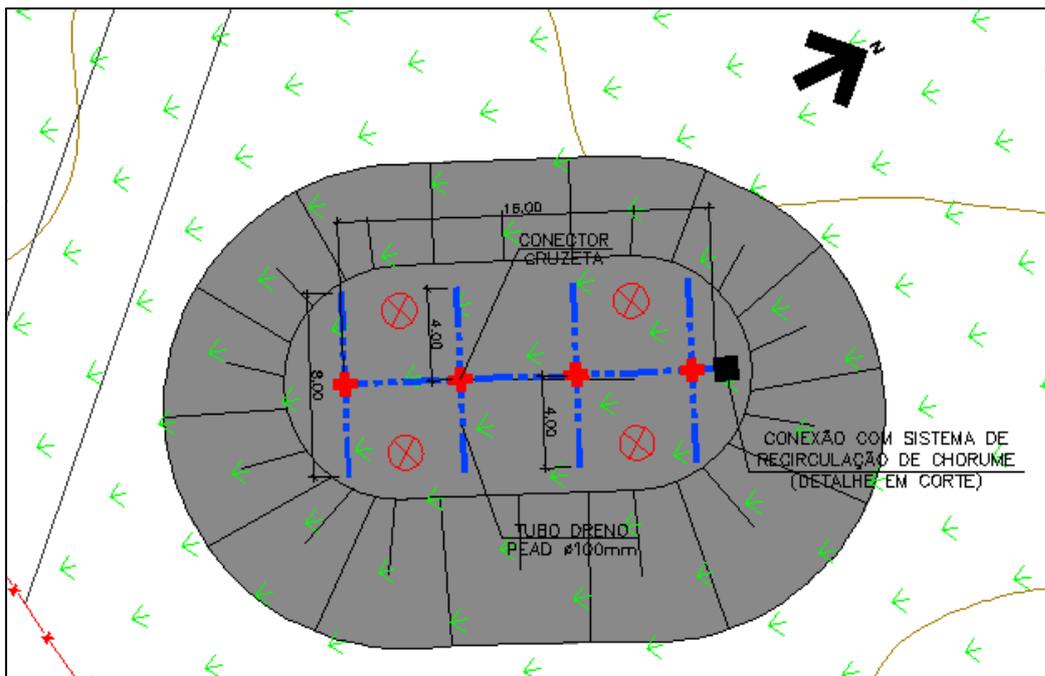
Figura 5.6 - Disposição da tubulação do sistema de recirculação de chorume.

O sistema reinjeção consiste de tubos drenos de PEAD corrugado, com diâmetro nominal 100 mm, dispostos dentro do resíduo, próximo ao topo da pilha, 0,5 m abaixo da camada de revestimento de cobertura, conforme disposição da **Figura 5.6**.

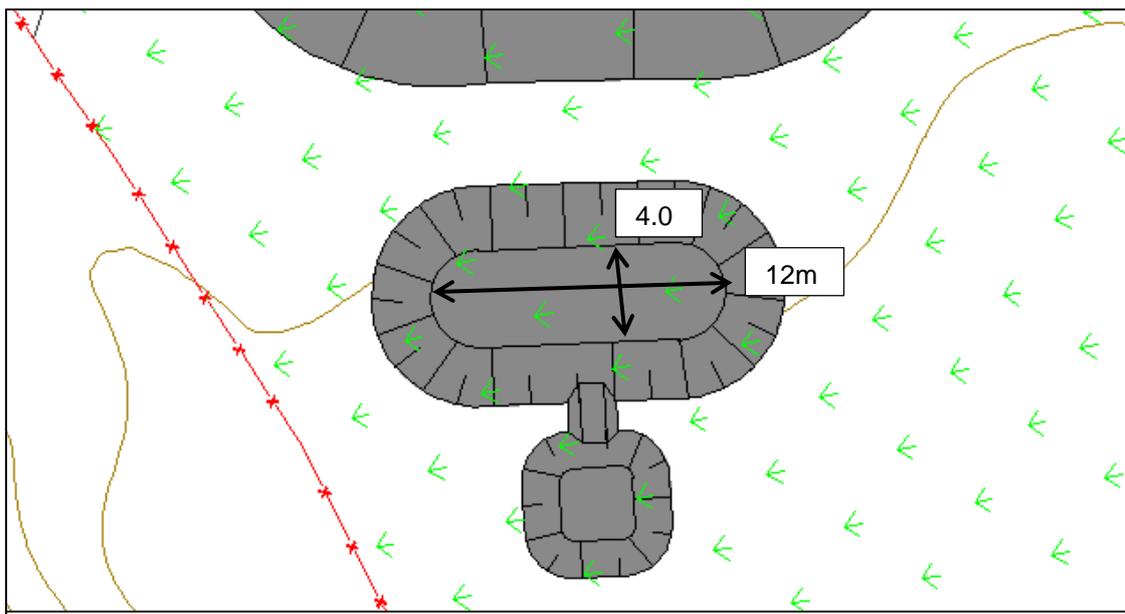
Figura 5.7 - Lagoa de chorume e lagoa de alerta do Lixão desativado de Acaraú.

A lagoa terá formato amigdaloidal (**Figura 5.7**), profundidade útil de 1,0 m, profundidade total de 1,5 m e taludes 1V:4H.

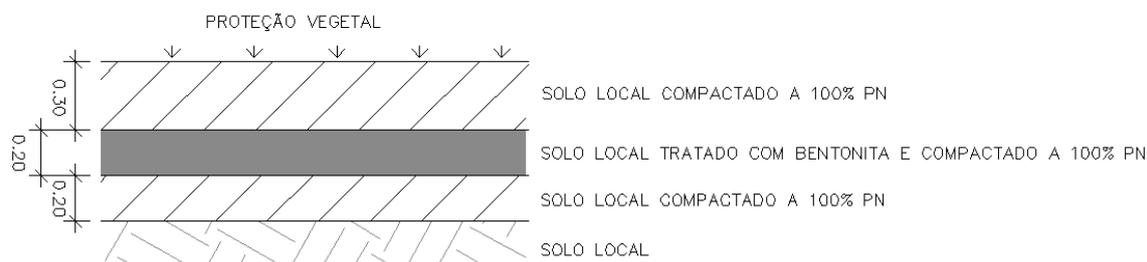
Figura 5.8 – Detalhe das camadas do revestimento de fundo da lagoa de chorume.

Todas as camadas serão compactadas a 100% PN, conforme **Figura 5.8**.

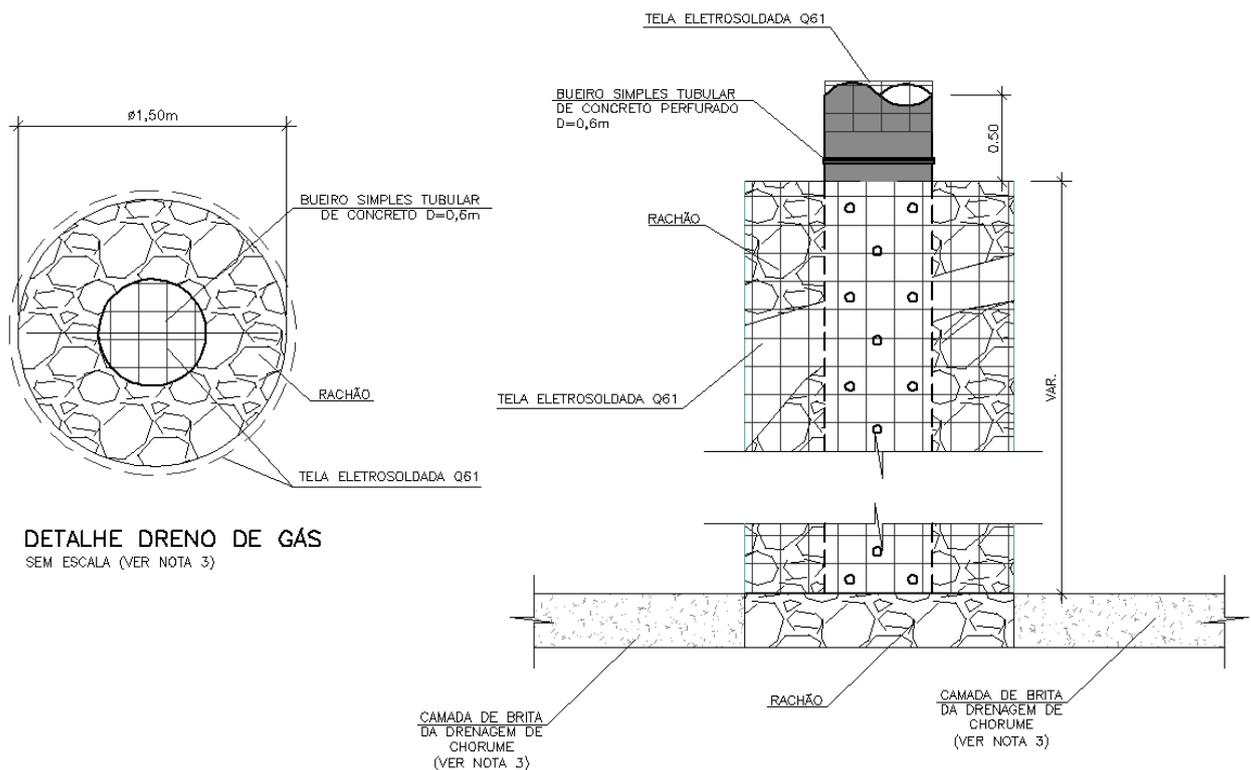
Figura 5.9 – Detalhe dos drenos de gás.

No resíduo existente serão executados drenos de gás. Os drenos de gás serão constituídos de materiais comuns e facilmente obtidos – tela eletrosoldada de aço, manilhas de concreto e rachão (**Figura 5.9**).

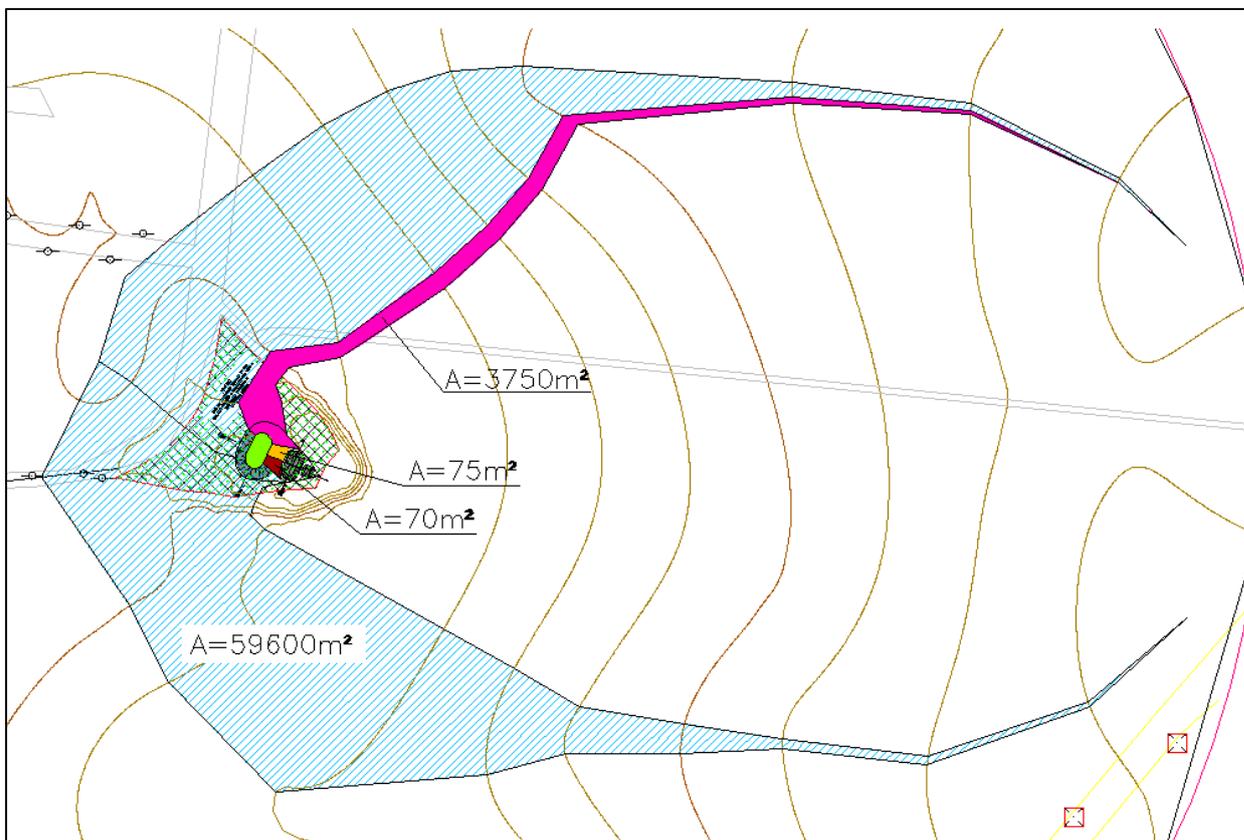
Figura 5.10 – Áreas de contribuição do sistema de drenagem.

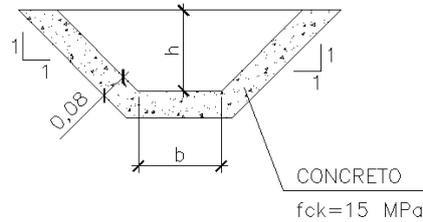
VALETAS REVESTIDAS DE CONCRETO (TIPO)	b (m)	h (m)	QUANT./m	
			ESCAV. (m³)	CONCR. 15 MPa (m³)
DR-3B-1	0,20	0,20	0,153	0,073
DR-3B-7	0,40	0,40	0,455	0,134

Figura 5.11 – Valeta trapezoidal padrão DER tipo DR-3B-1 e DR-3B-7.

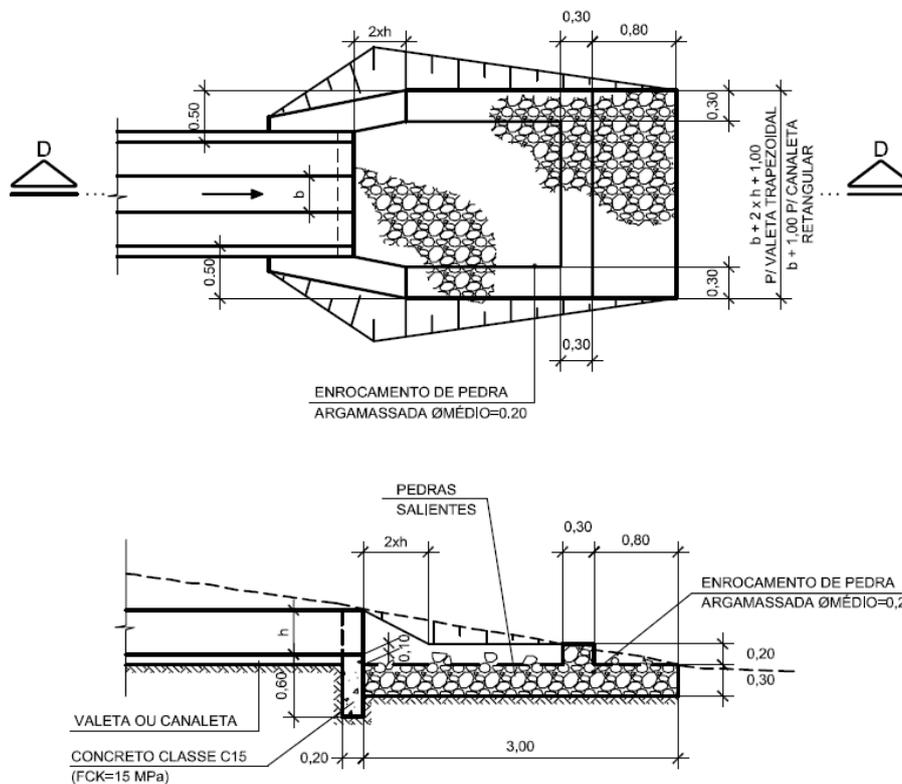
DR-10A-1 - DISSIPADOR DE ENERGIA PARA VALETAS OU CANALETAS COM PEDRA ARGAMASSADA

Figura 5.12 - Dispositivo de dissipação padrão DER tipo DR-10A-1.

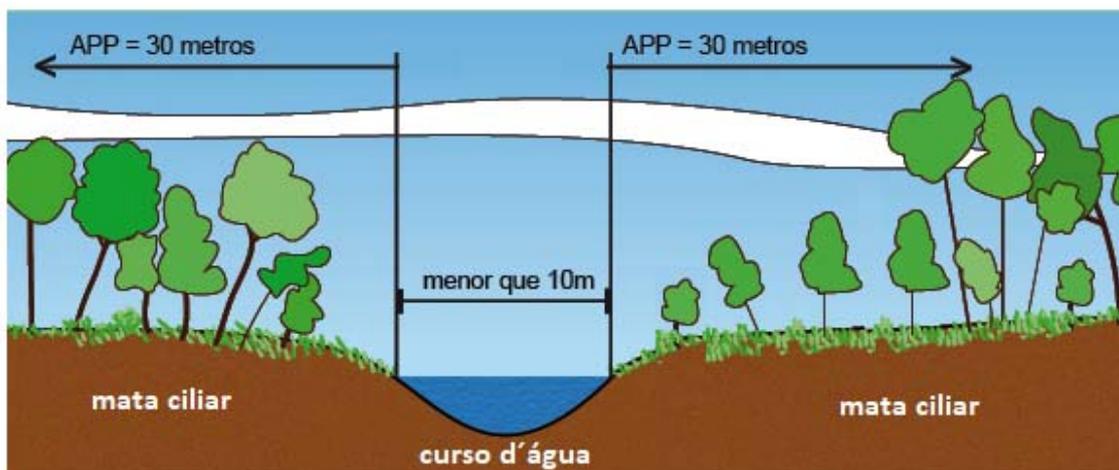
Figura 5.14 – Faixas marginais de curso d'água natural perene e intermitente. Fonte: Adaptado de <http://www.sigam.ambiente.sp.gov.br>

Considerando os objetivos de recuperação ambiental das áreas em questão, será adotado a largura de 30 metros de plantio de mata ciliar, desde suas margens, para todos os cursos d'água identificados, perenes e intermitentes. Para os casos dos cursos d'água considerados efêmeros, quando possível, recomenda-se também adotar 30 metros para o plantio de mata ciliar. A borda/margem dos mesmos deverá ser identificada no período da cheia ou precisada a partir de informações obtidas localmente (cruzar indicativos físicos com depoimento de moradores locais), como ilustra a **Figura 5.14**.
