ATIVIDADE 3 - PRODUTO 5C PLANO DE RECUPERAÇÃO DA ÁREA DEGRADADA DO LIXÃO DESATIVADO DE ACARAÚ (BACIA DO ACARAÚ)

Plano de Recuperação das Áreas Degradadas (PRAD) de 81 Lixões a Céu Aberto nos Municípios das Bacias Hidrográficas do Acaraú, Metropolitana e Salgado, no Estado do Ceará

LIXÃO DESATIVADO DE ACARAÚ ACARAÚ-CE

RC-SP-041/18-R1
Agosto de 2018

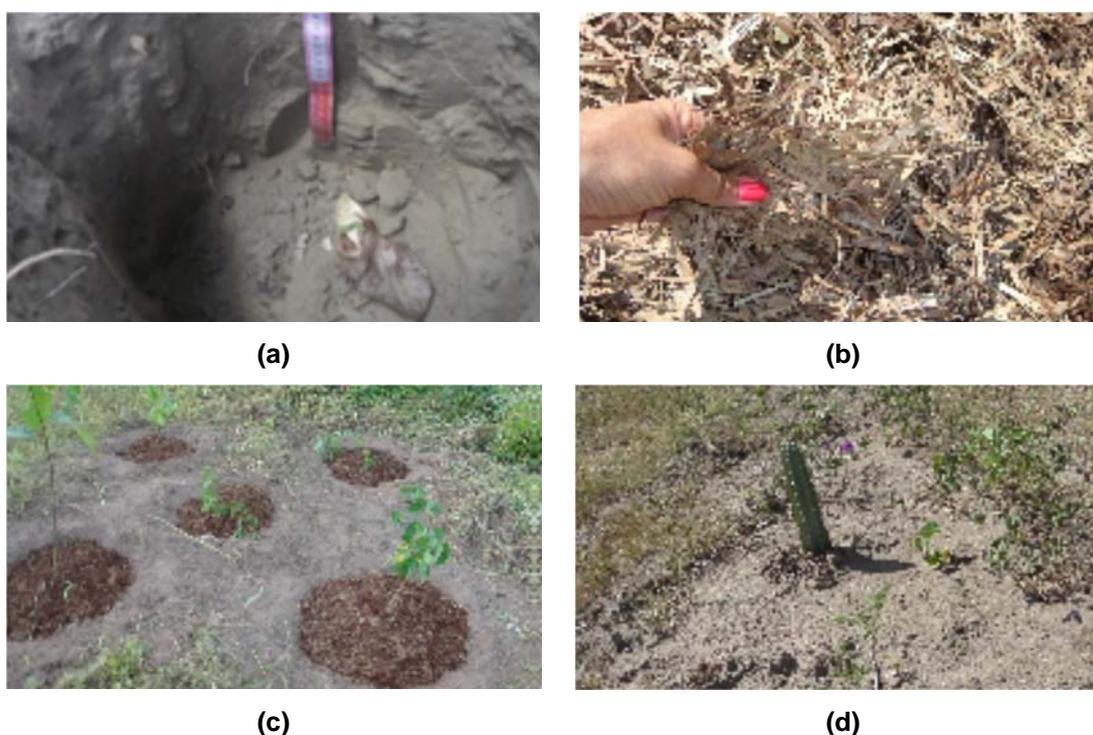
Figura 5.15 – Técnicas de plantio: (a) tamanho ideal da cova; (b) detalhe da bagana de carnaúba; (c) e (d) mudas plantadas em diferentes espaçamentos com coroamento e cobertura morta de bagana. Fonte: Associação Caatinga (Terrabrasilis, 2011).

Ao redor de cada cova, deve ser feito o coroamento das mudas com um raio de aproximadamente meio metro e com uma leve inclinação em direção ao centro da cova, de forma que facilite o acúmulo de água na planta, complementando com o amontoamento de folhagem em cima da cova (**Figura 5.15**).

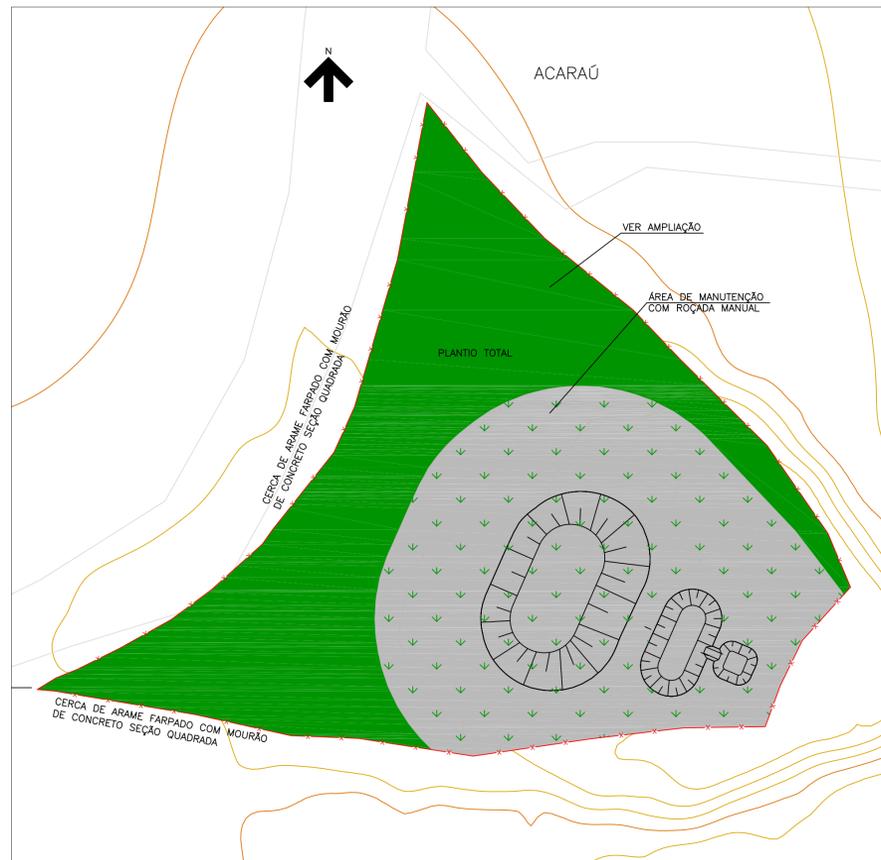
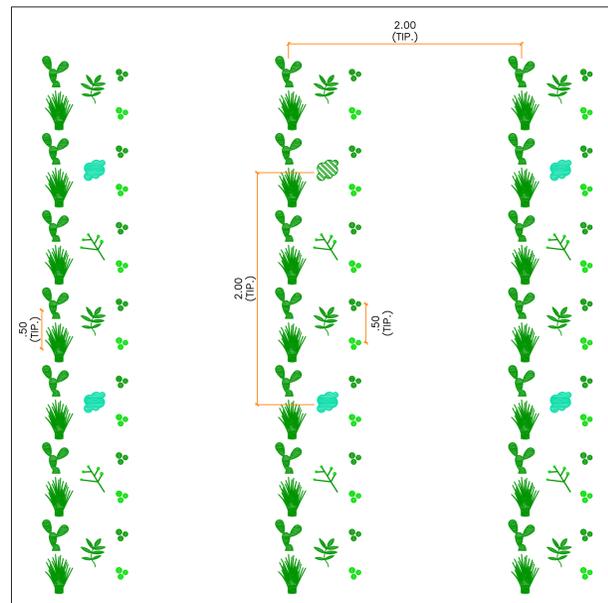
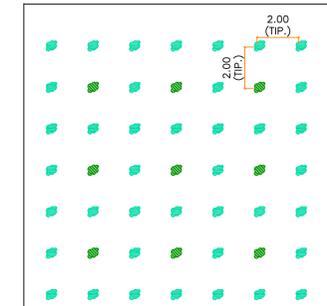
VISTA SUPERIOR
ESC. 1:500

AMPLIAÇÃO - PLANTIO TOTAL
SEM ESCALA

DISPOSIÇÃO DA SUCESSÃO DE ESPÉCIES
SEM ESCALA

O espaçamento entre plantas para a linha de Palma e Sisal (intercalados) deve ser de 0,5m, mantendo 2m entre linhas de Palma e Sisal (intercalados) e 0,5m da linha de árvores nativas. Esta linha de espécies “engenheiras” será podada periodicamente como forma de fornecimento de material e manutenção da umidade às mudas de árvores.

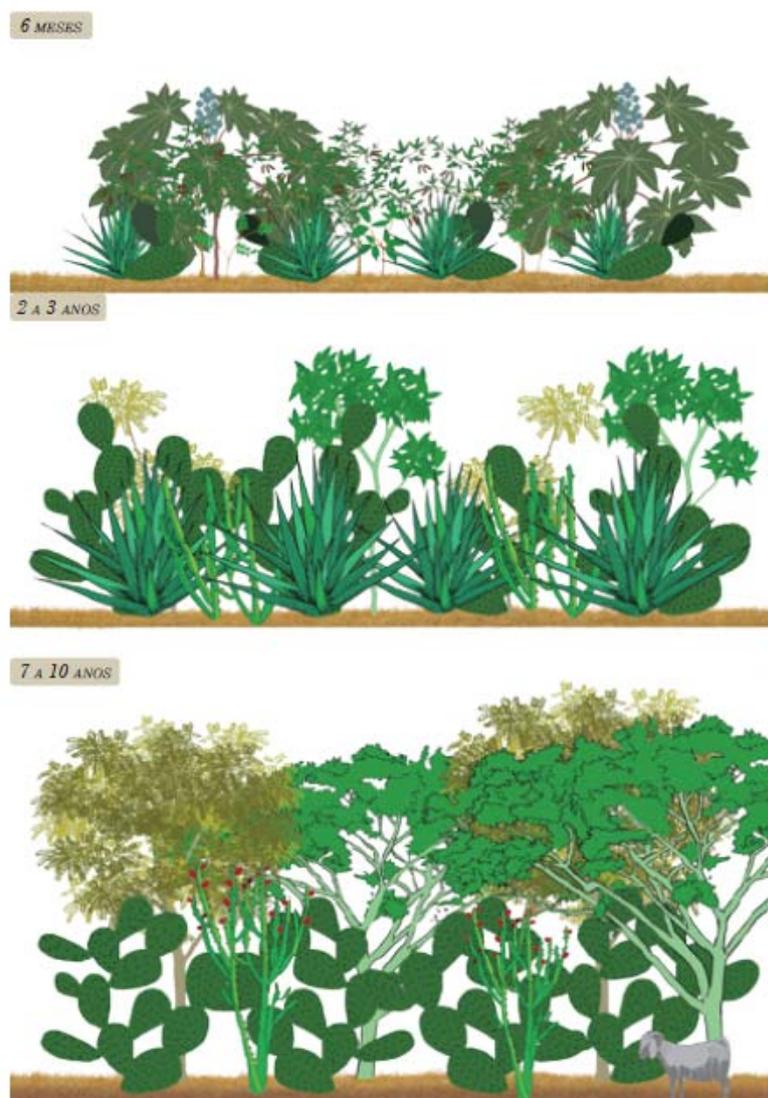
Figura 5.17 – Ilustração do plantio em consórcio com espécies engenheiras em 10 anos. Fonte: Restauração ecológica SAF (Miccols, 2016).

Destaca-se que a revegetação deverá seguir o modelo de assessoria das espécies engenheiras (leguminosas e suculentas), devendo compor a paisagem local no decorrer dos anos conforme desenho ilustrativo abaixo (**Figura 5.17**).
