## **ATIVIDADE 3 - PRODUTO 5C PLANO DE TRANSIÇÃO DE RECUPERAÇÃO DA ÁREA DEGRADADA DO LIXÃO DE CATUNDA (BACIA DO ACARAÚ)**

**Plano de Recuperação das Áreas Degradadas (PRAD) de 81 Lixões a  
Céu Aberto nos Municípios das Bacias Hidrográficas do Acaraú,  
Metropolitana e Salgado, no Estado do Ceará**

**LIXÃO DE CATUNDA  
CATUNDA-CE**

**RC-SP-045/18-R1  
Agosto de 2018**

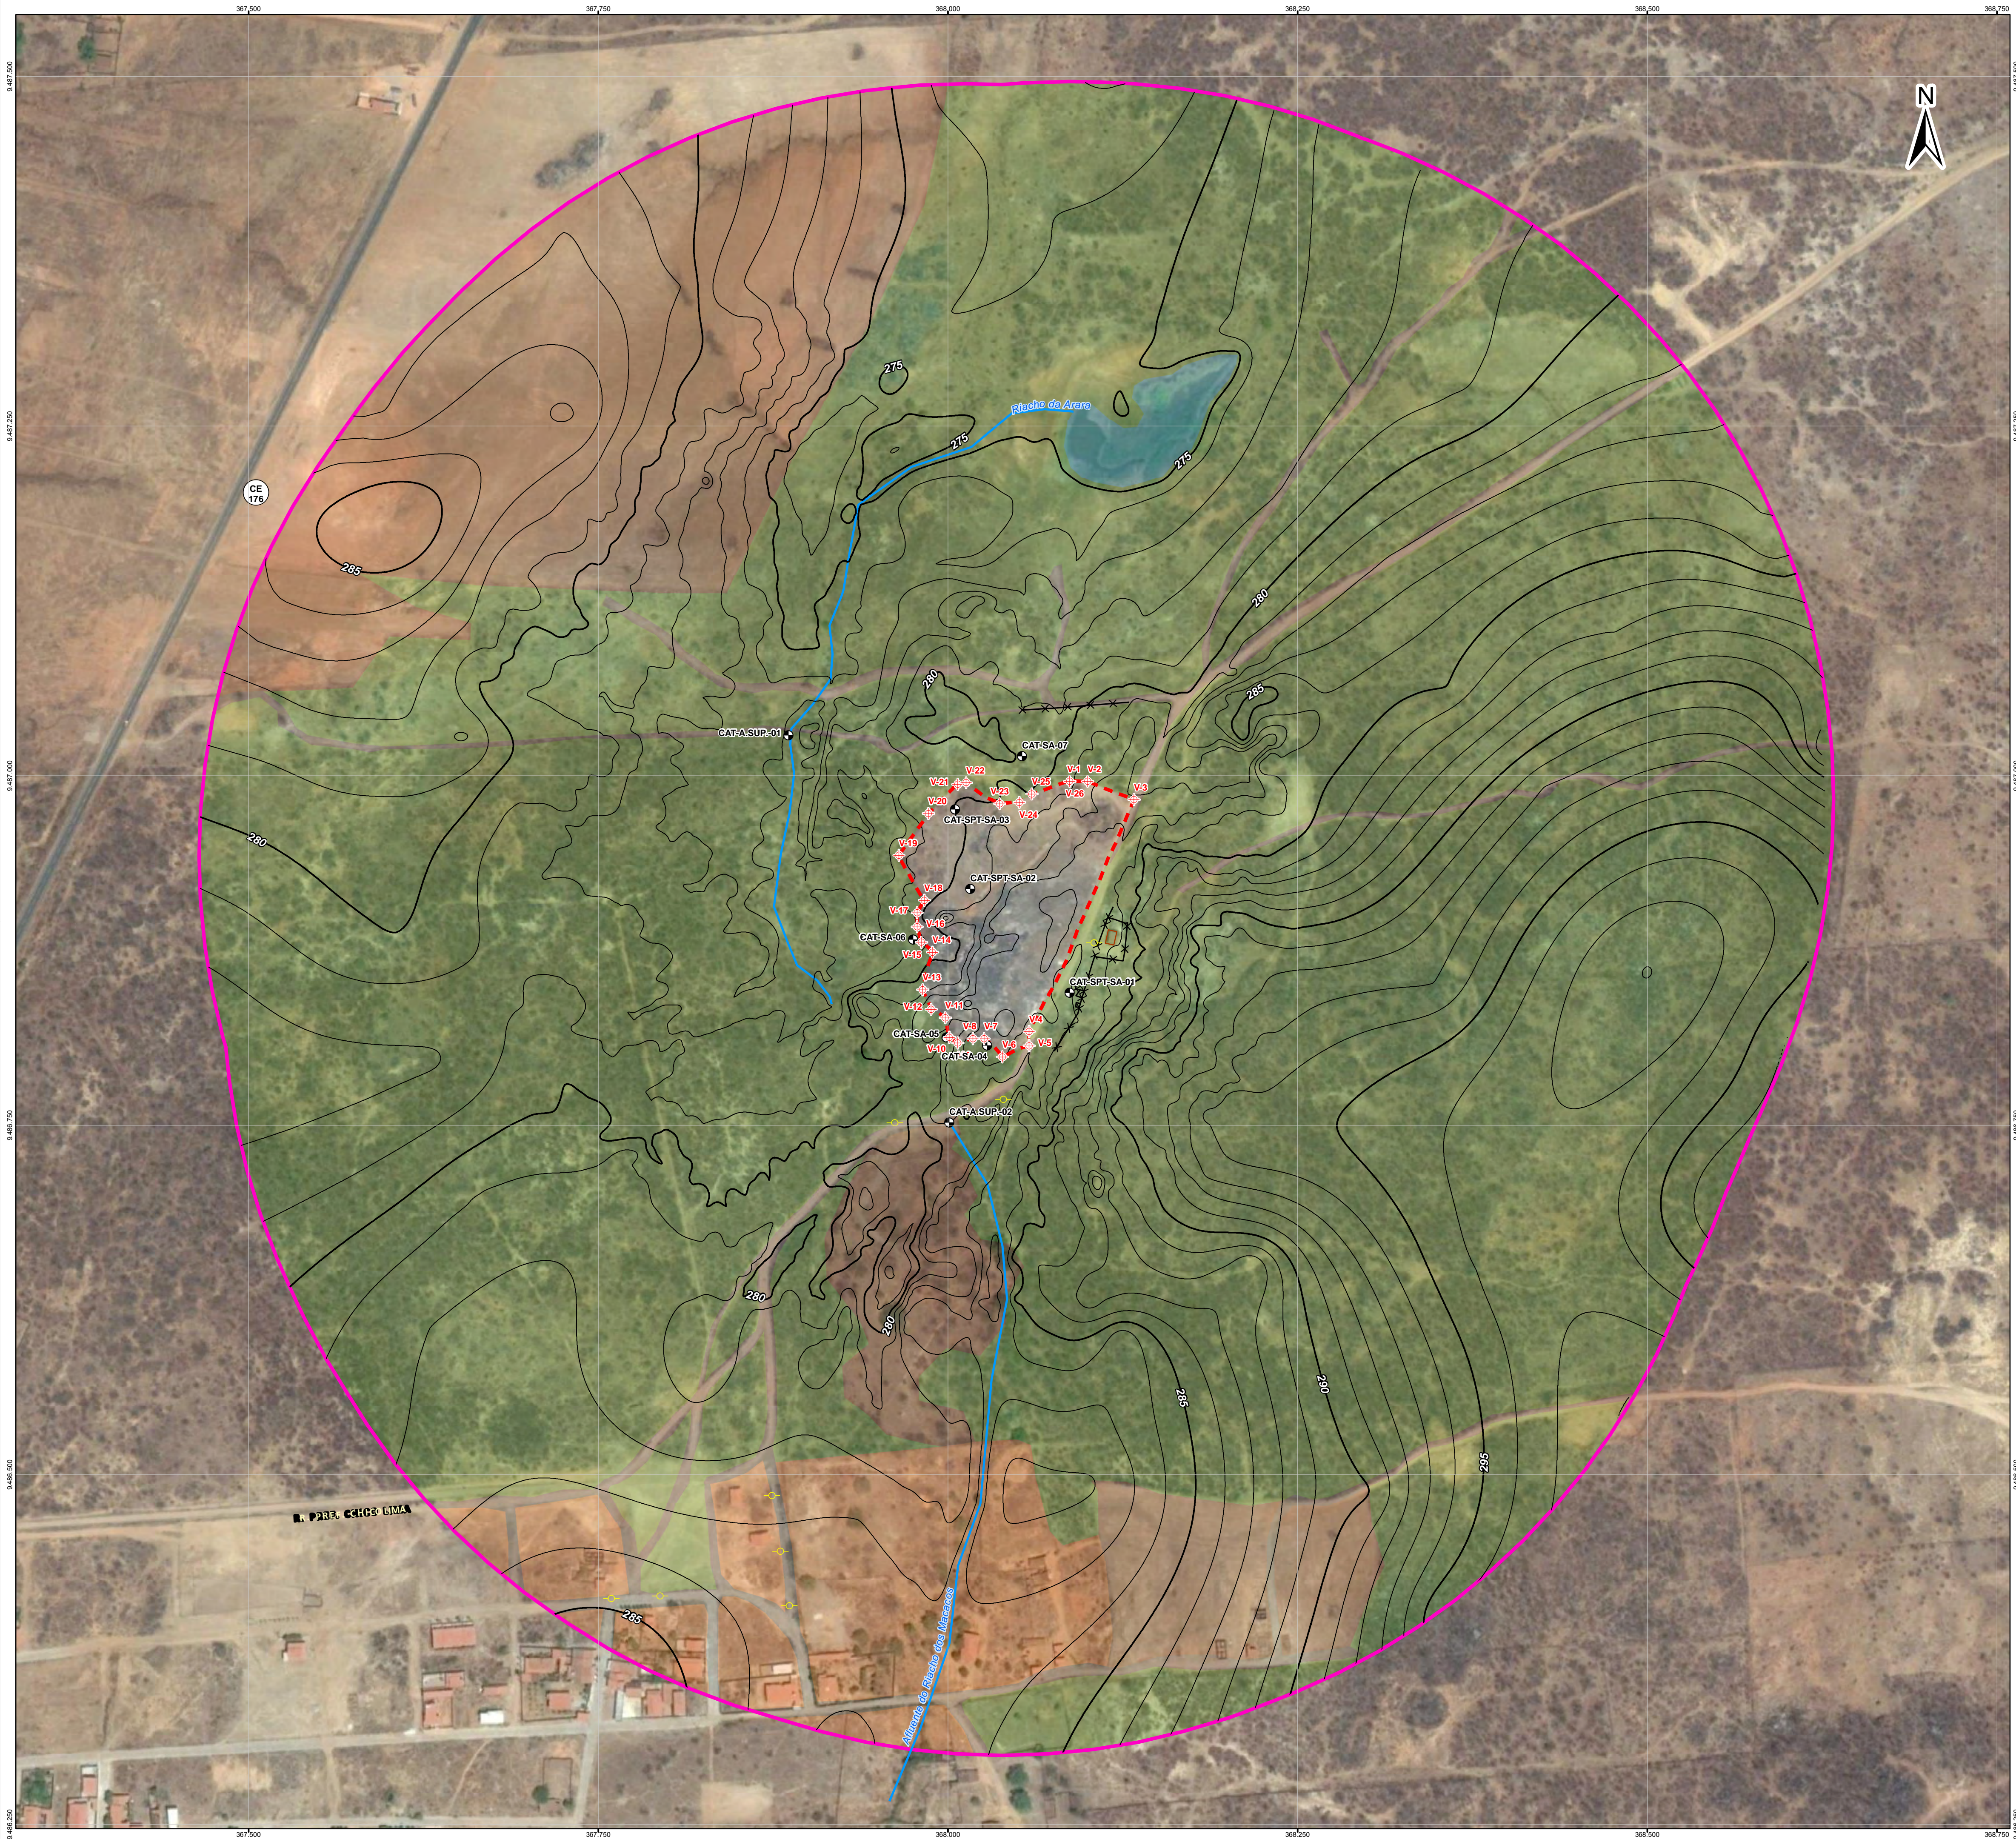
A **Figura 2.1** apresenta o Levantamento Planialtimétrico com a poligonal da área degradada do Lixão de Catunda e o mapa de uso do solo da respectiva AID, na escala 1:2.300 (sistema de projeção: UTM, datum: SIRGAS 2000).

Por se tratar de um levantamento realizado em abril/2017, recomenda-se que o mesmo seja atualizado antes da implantação das ações previstas neste Plano de Transição para Recuperação da Área Degradada.

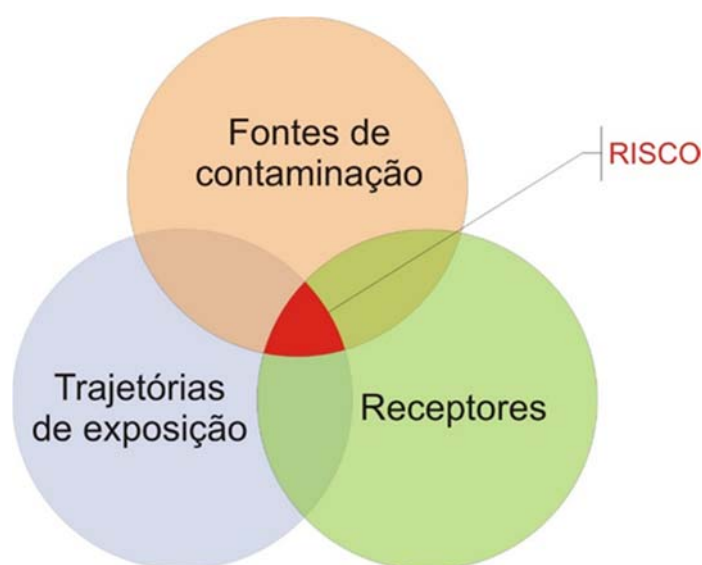
**Figura 3.1** – Condicionantes de risco segundo Loxham et al. (1998). Fonte: Hachich (2002).

Sendo assim, **alinhados ao conceito de recuperação**, de acordo com o método *Source, Pathway and Target* (Loxham et al., 1998), considera-se que o risco só existe quando houver a combinação dos fatores: (i) fonte, (ii) trajetória e (iii) receptor, conforme ilustra a **Figura 3.1**.

Considera-se que a condição de risco está associada a uma fonte de contaminação, existência de um receptor e às trajetórias:

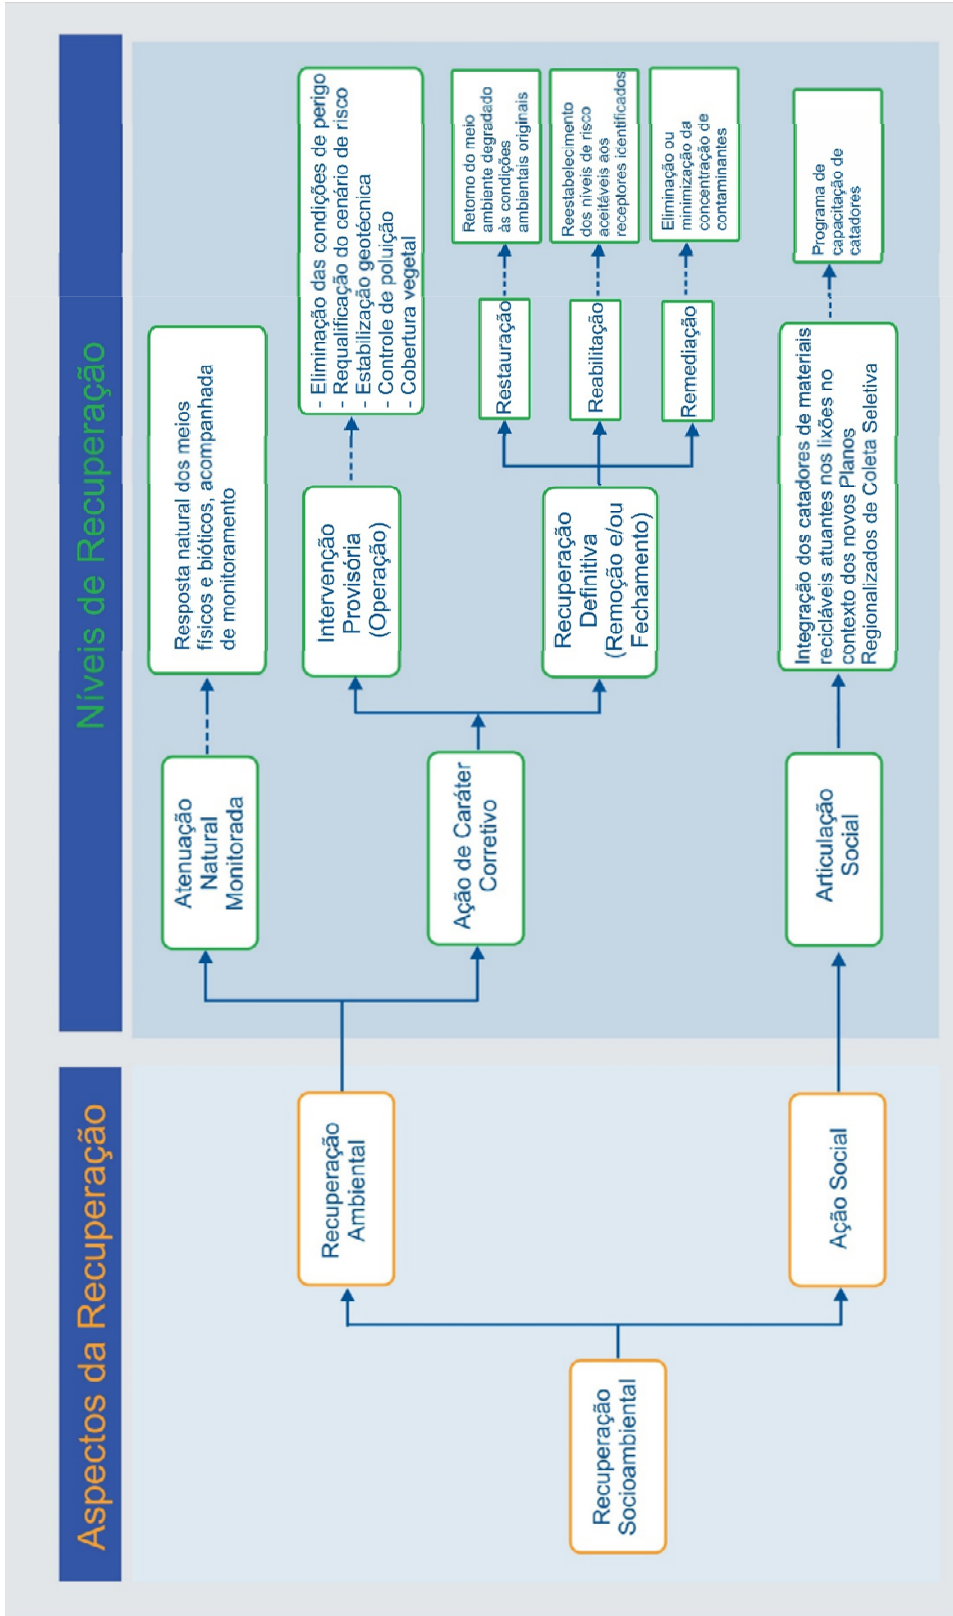
Figura 3.2 – Fluxograma dos aspectos e níveis de recuperação socioambiental.

Neste contexto, faz-se necessário o estabelecimento de conceitos prévios relacionados à degradação ambiental e à recuperação ambiental, ações sociais e respectivas medidas de intervenção e recuperação. O fluxograma apresentado na **Figura 3.2** ilustra os aspectos e níveis de recuperação socioambiental.

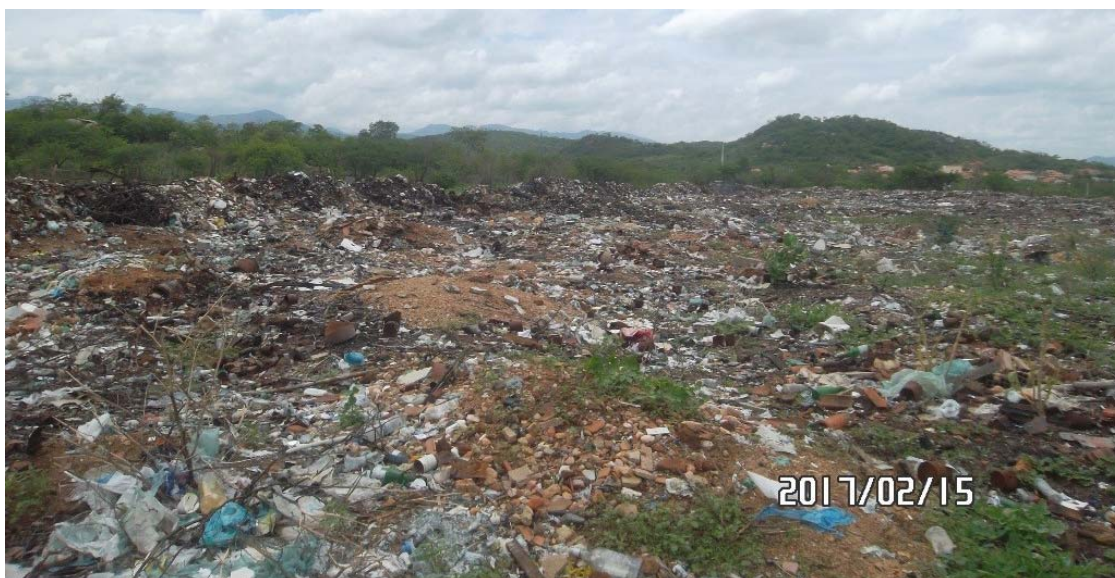
**Figura 4.1** – Vista geral do Lixão de Catunda, direção sudoeste. Fonte: TÜV SÜD Bureau.

O lixão recebe todo tipo de resíduos, inclusive hospitalares, totalizando um volume diário de aproximadamente 2 toneladas de resíduos. A **Figura 4.1** ilustra a situação atual do Lixão de Catunda.

Não foram identificadas estruturas de impermeabilização, cobertura dos resíduos, drenagem de águas pluviais, de chorume ou de gases. De acordo com as informações obtidas na inspeção técnica, os resíduos dos serviços de saúde costumavam ser incinerados na própria unidade hospitalar, entretanto com a quebra do incinerador, passaram a ser encaminhados para o lixão.

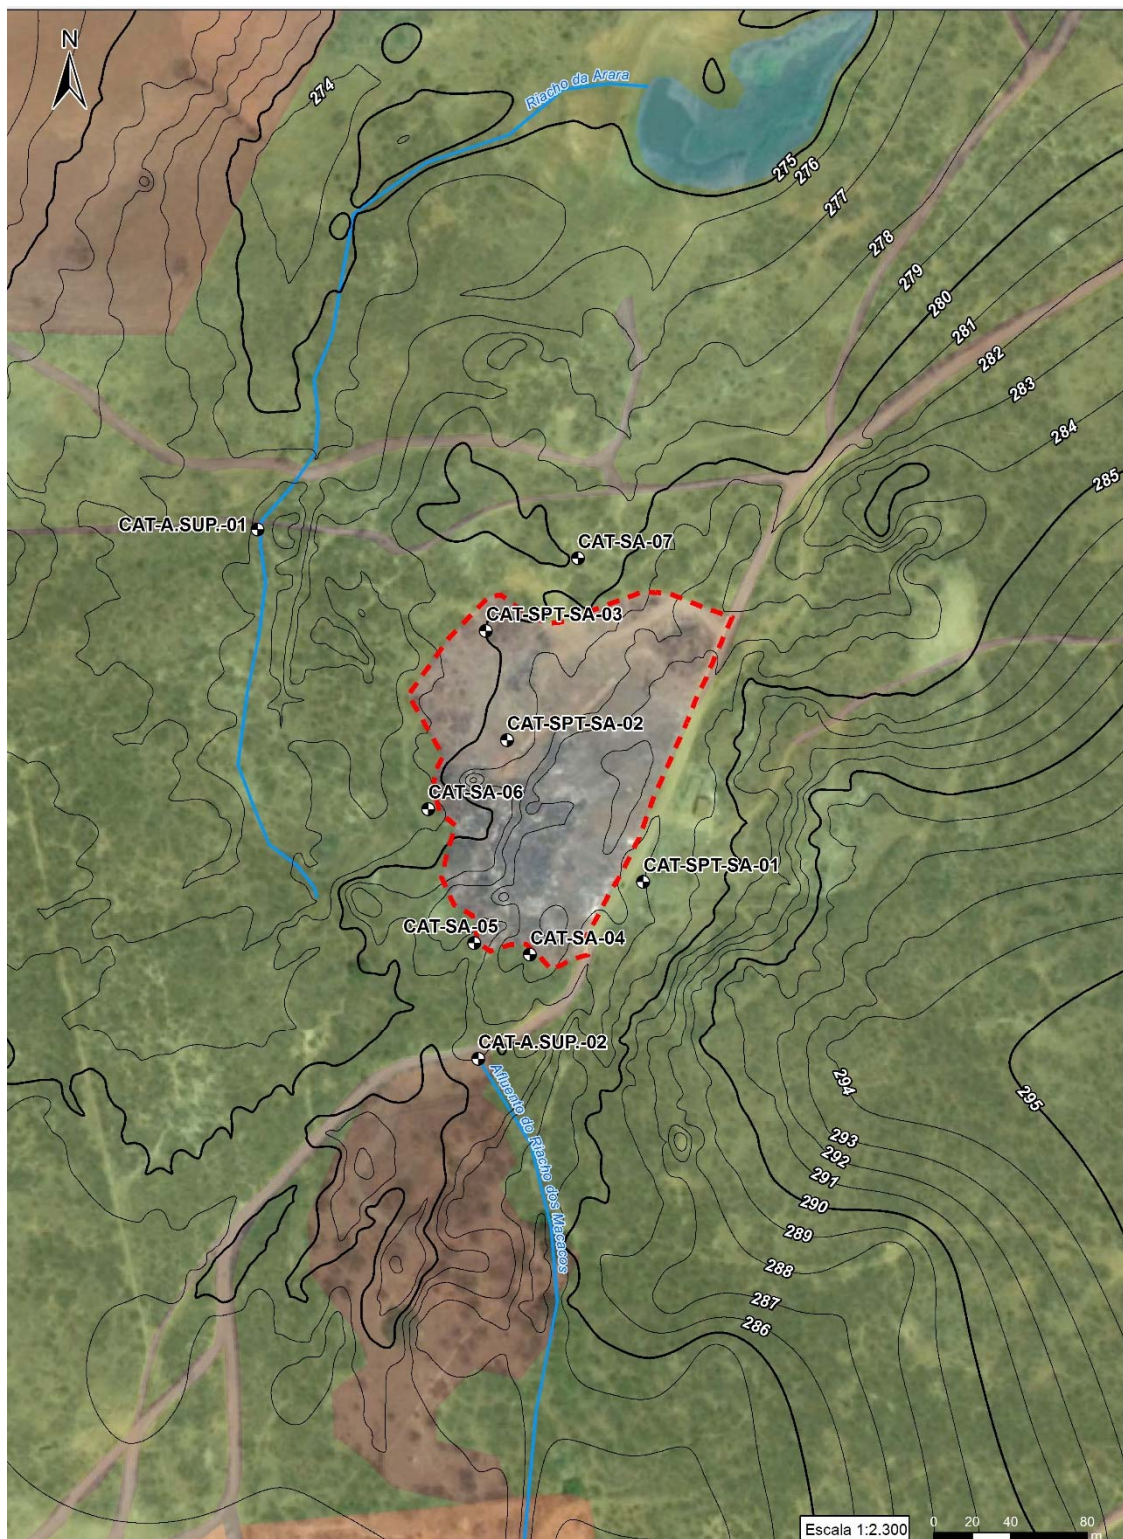
**Figura 4.2** – Detalhe do levantamento planialtimétrico realizado na área do Lixão de Catunda.  
Fonte: TÜV SÜD Bureau, 2017-b.

Em terreno adjacente ao lixão, existe uma casa de alvenaria em terreno com cerca, atualmente desabitada, com ligação à rede elétrica. Parte do Bairro Açude está situada no interior da AID, a cerca de 360m da área degradada, contando com infraestrutura urbana (residências, arruamentos e postes de energia). Além do viário local, não foram identificados equipamentos públicos na AID do Lixão de Catunda (**Figura 4.2**).

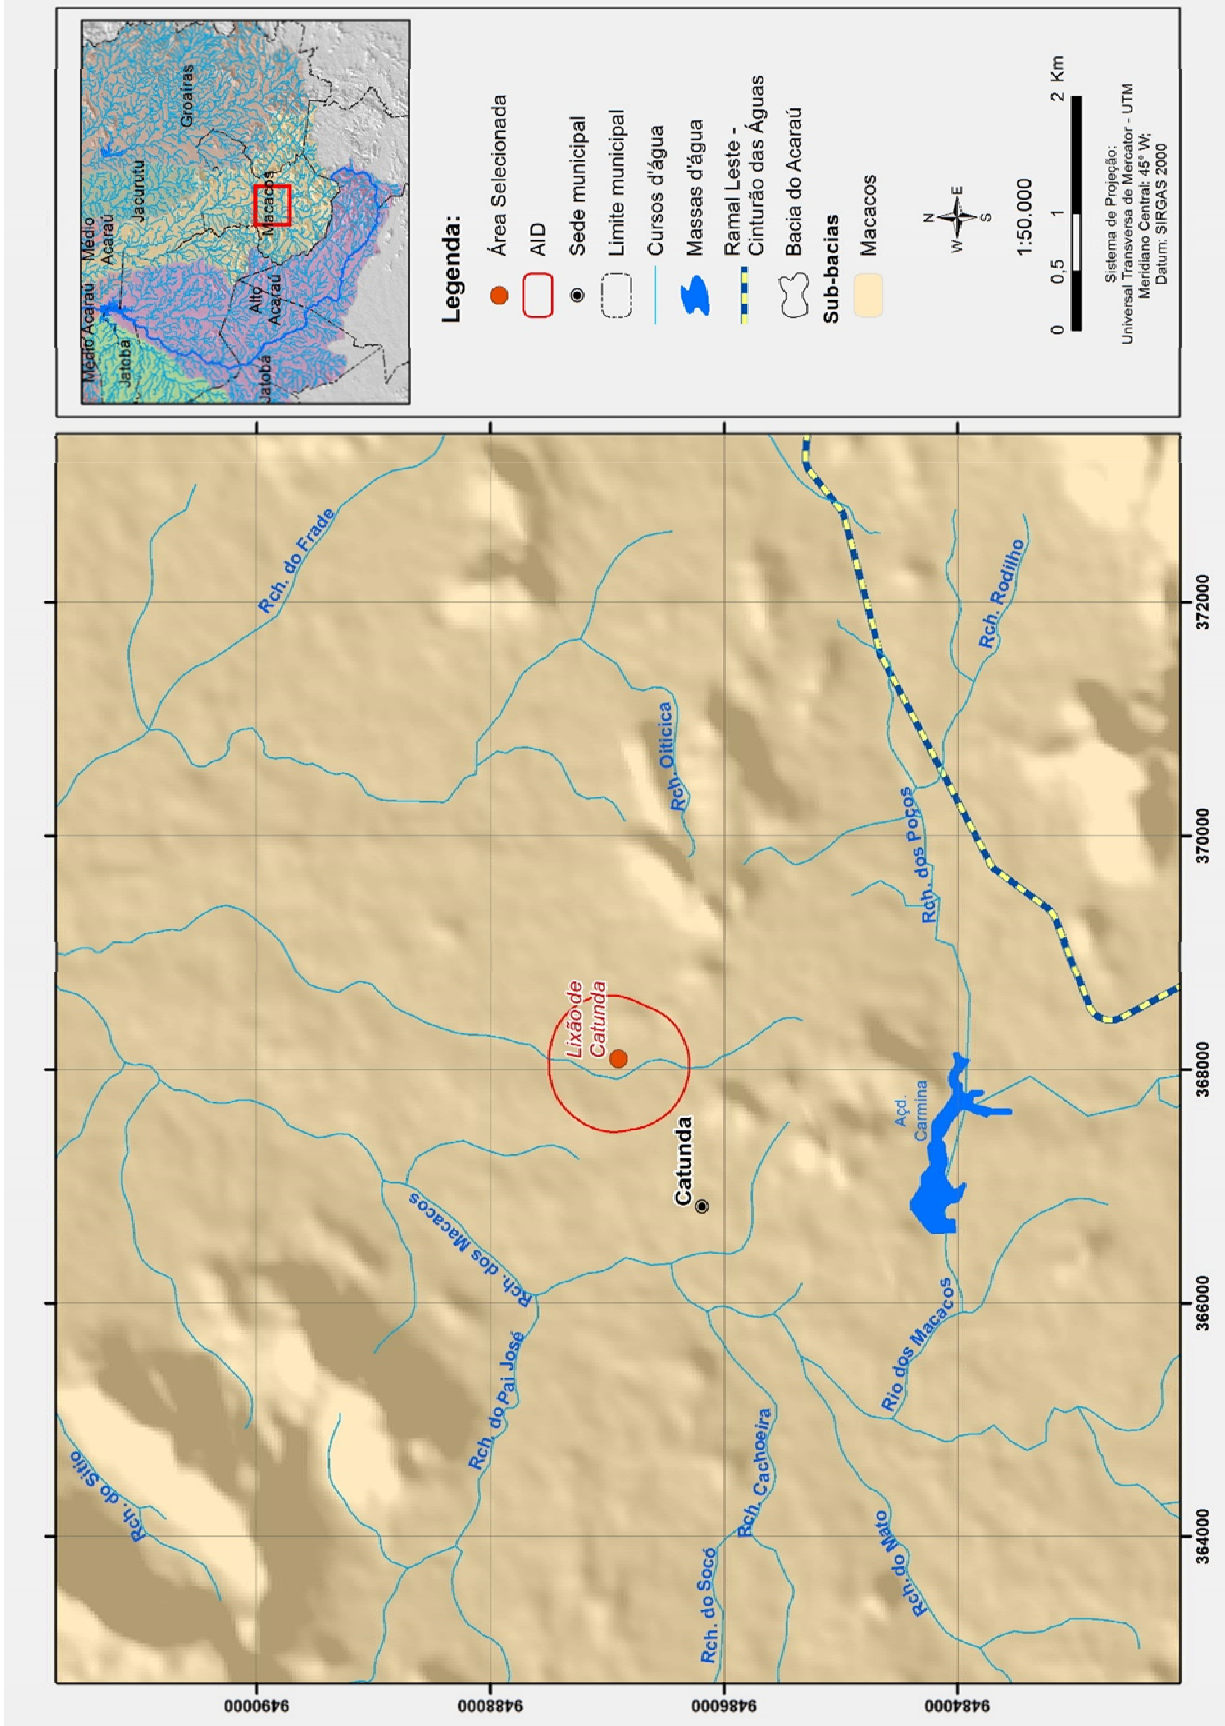
**Figura 4.3** – Mapa da hidrografia na região do Lixão de Catunda. Adaptado de: FUNCEME - Fundação Cearense de Meteorologia e Recursos Hídricos (2010). Shapefile "rios\_1\_100000\_Acarau.shp" de 09/11/2010, enviado pela SEMA.

O mapa da **Figura 4.3** ilustra a hidrografia na região do Lixão de Catunda.

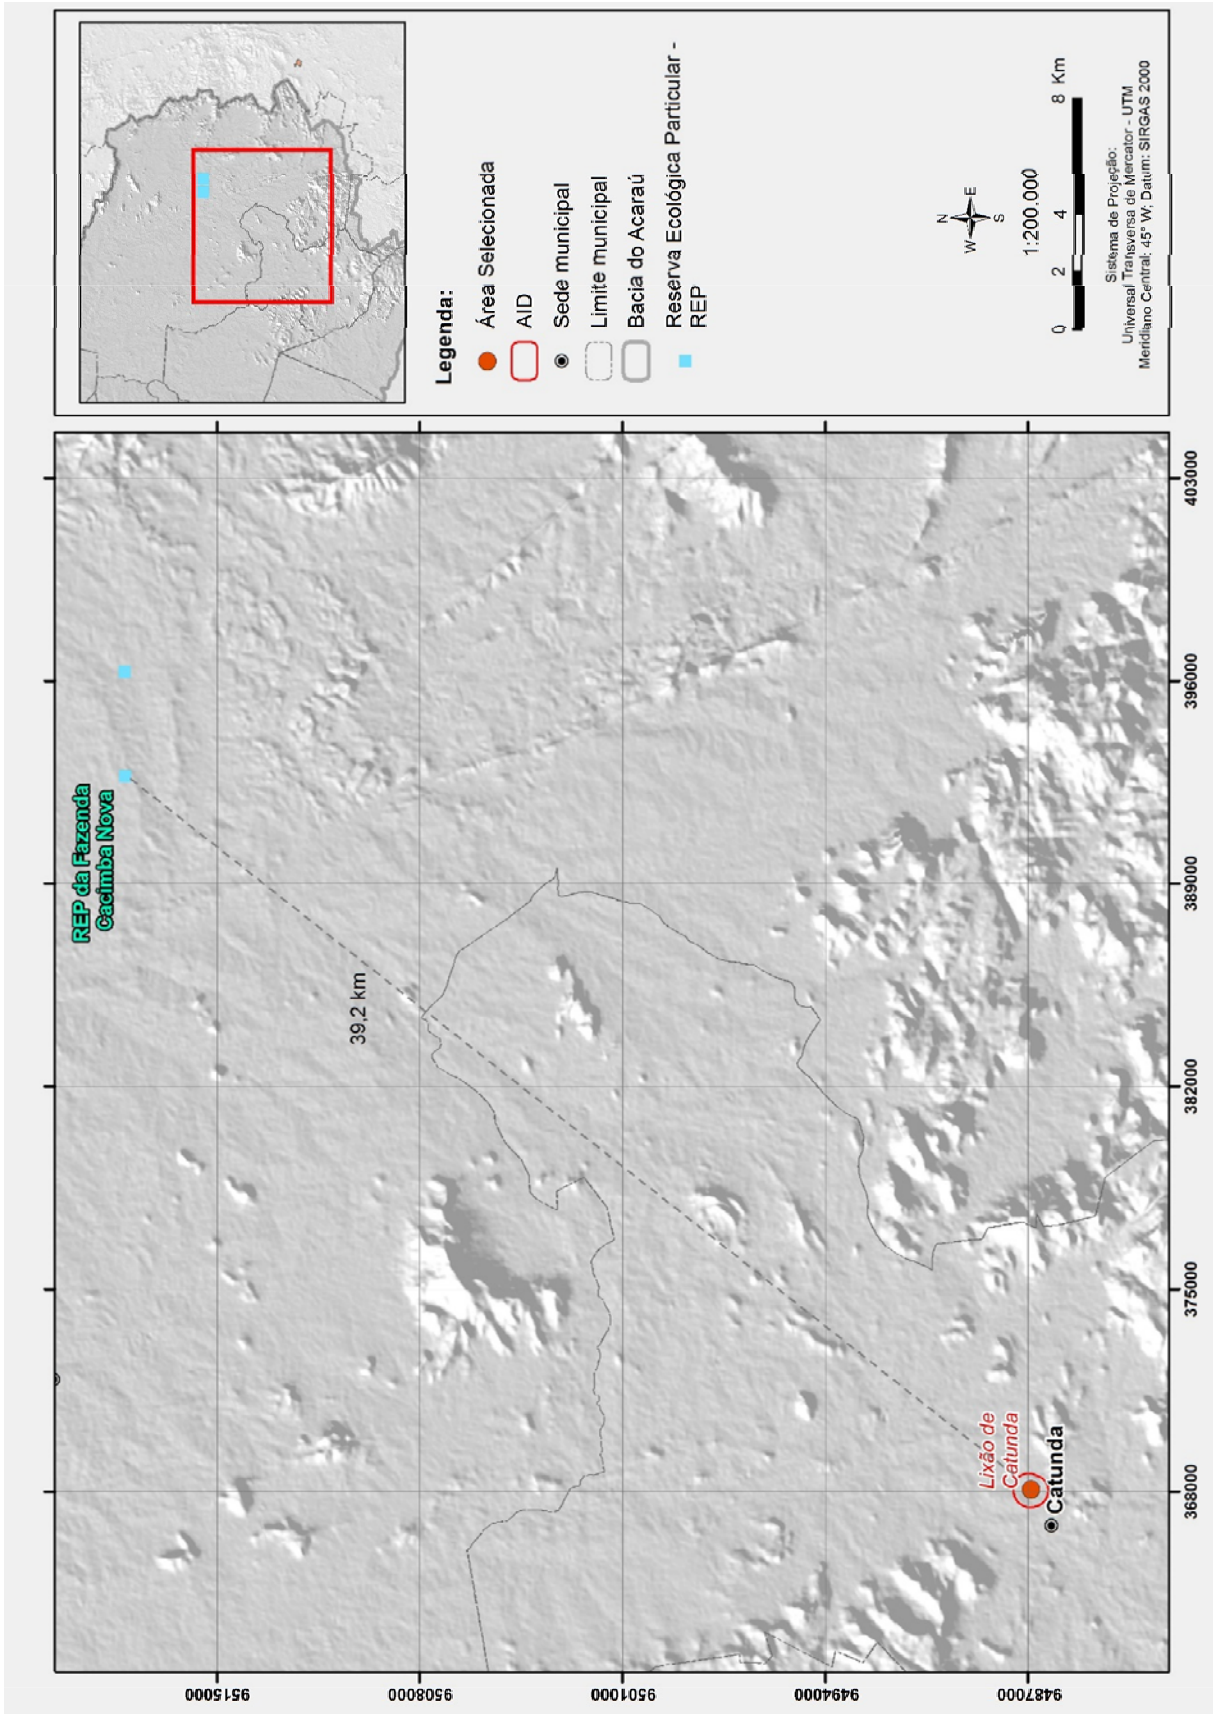
**Figura 4.4** – Mapa da unidade de conservação mais próxima ao Lixão de Catunda. Adaptado de: MMA – Ministério do Meio Ambiente (2017). Dados Geográficos. Disponível em: <http://mapas.mma.gov.br> e <http://sistemas.icmbio.gov.br>. Acesso em: 03/2017.

Não foi constatada a existência de Unidades de Conservação (UCs) na Área de Influência Direta (AID) do Lixão de Catunda. A UC mais próxima é a REP Fazenda Cacimba Nova (Reserva Ecológica Particular), situada a 39km a nordeste do referido lixão, conforme ilustra a **Figura 4.4**.

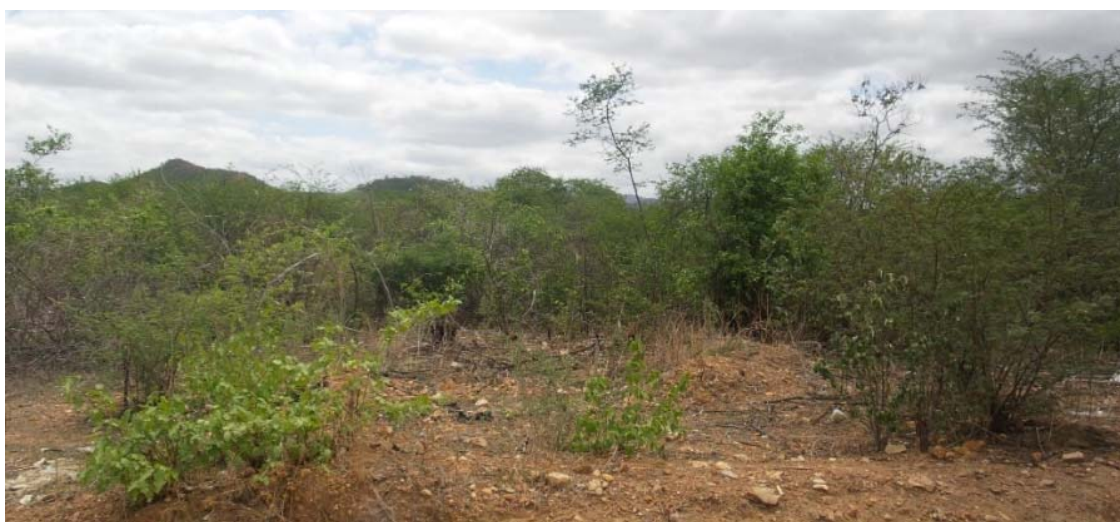
**Figura 4.5** - Arbustos espinhosos da caatinga no Lixão de Catunda. Fonte: TÜV SÜD Bureau.

A fitofisionomia potencial da AID do Lixão de Catunda identificada foi a Caatinga Arbustiva Aberta (CAA), caracterizada por indivíduos mais altos alcançando em média 2-5 metros de altura e com padrão mais aberto com afloramentos rochosos mais frequentes. É constituída por apenas dois estratos: um arbustivo/semi-arbustivo (com muitas lianas e raras epífitas) e outro herbáceo, apresentando folhagem caduca, espinhosa e cactáceas. A **Figura 4.5** ilustra a vegetação do Lixão de Catunda.
