## **ATIVIDADE 3 - PRODUTO 5C PLANO DE TRANSIÇÃO DE RECUPERAÇÃO DA ÁREA DEGRADADA DO LIXÃO DE CATUNDA (BACIA DO ACARAÚ)**

**Plano de Recuperação das Áreas Degradadas (PRAD) de 81 Lixões a  
Céu Aberto nos Municípios das Bacias Hidrográficas do Acaraú,  
Metropolitana e Salgado, no Estado do Ceará**

**LIXÃO DE CATUNDA  
CATUNDA-CE**

**RC-SP-045/18-R1  
Agosto de 2018**

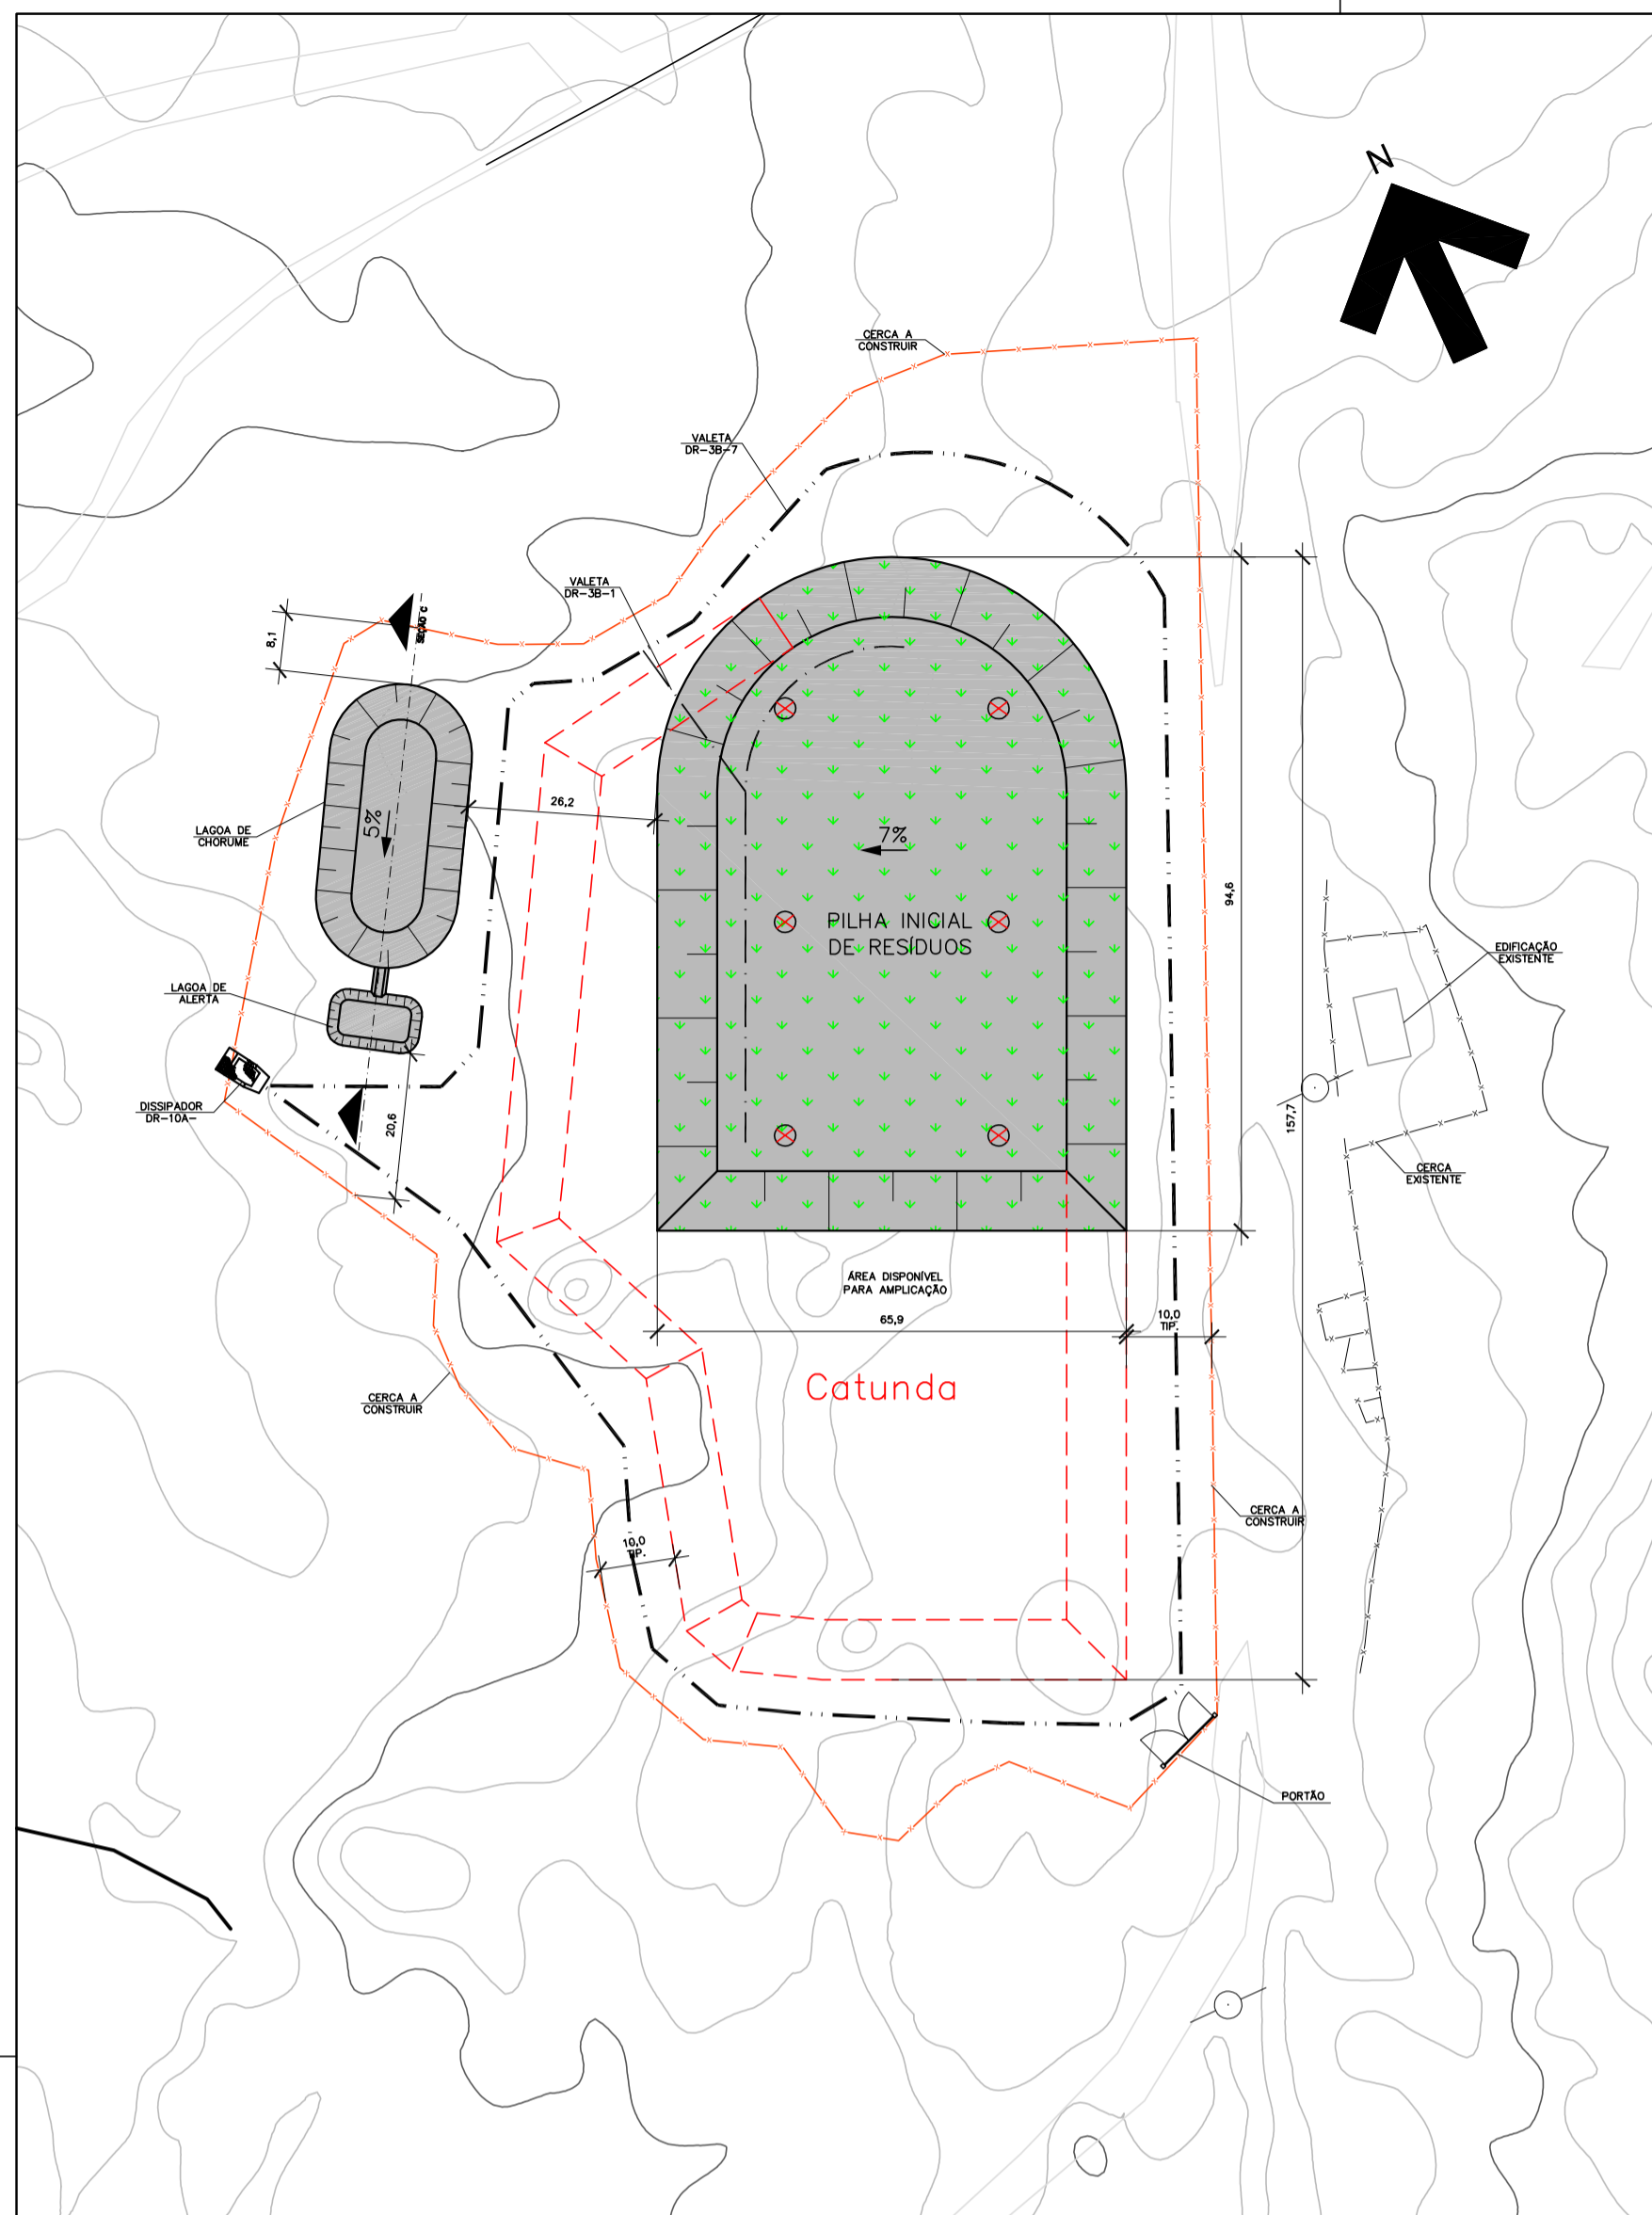
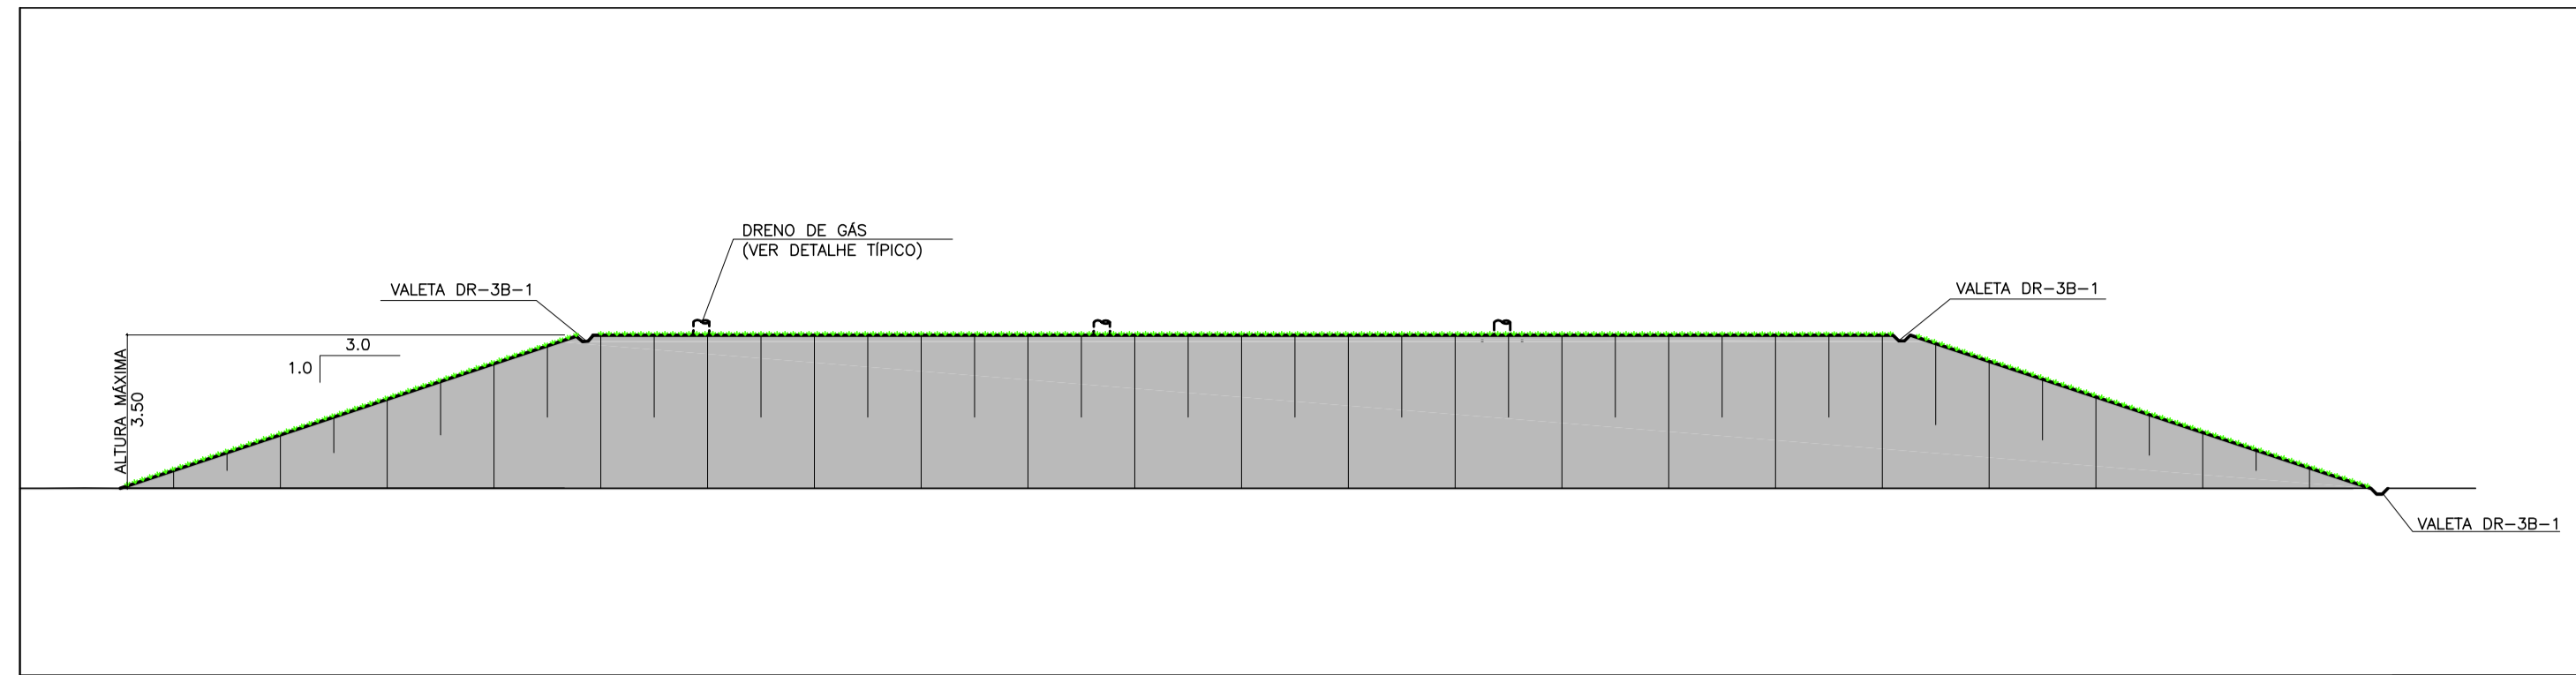
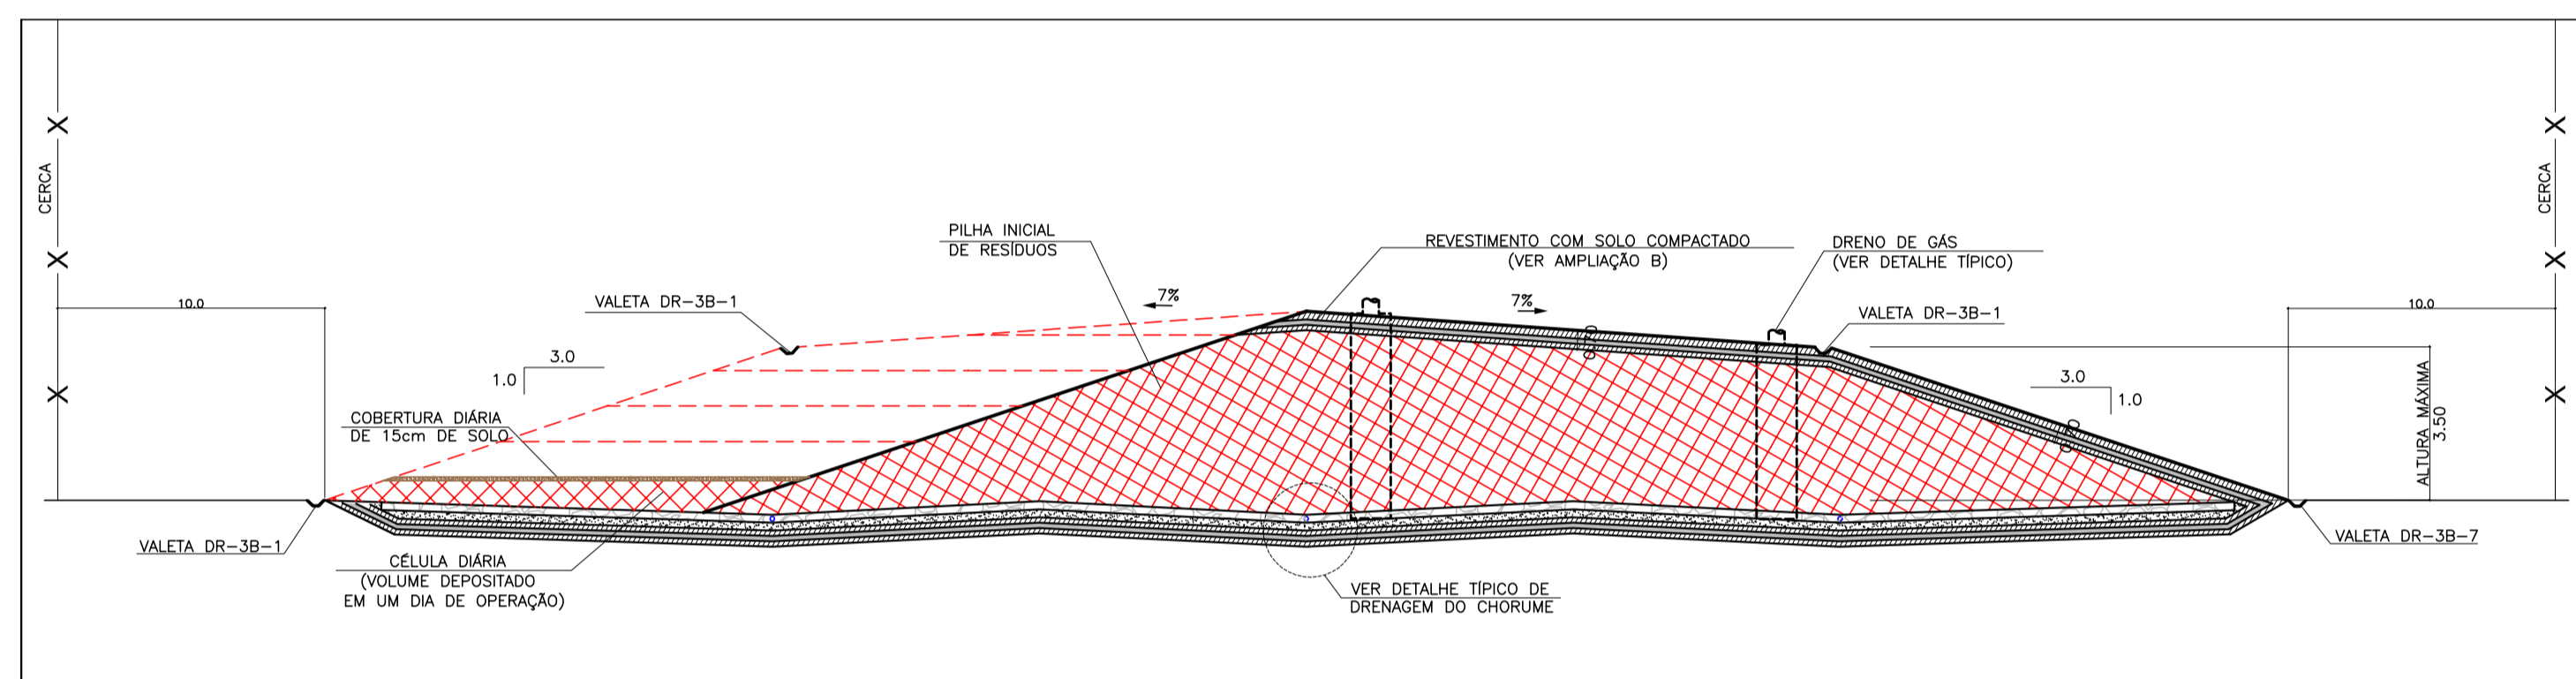
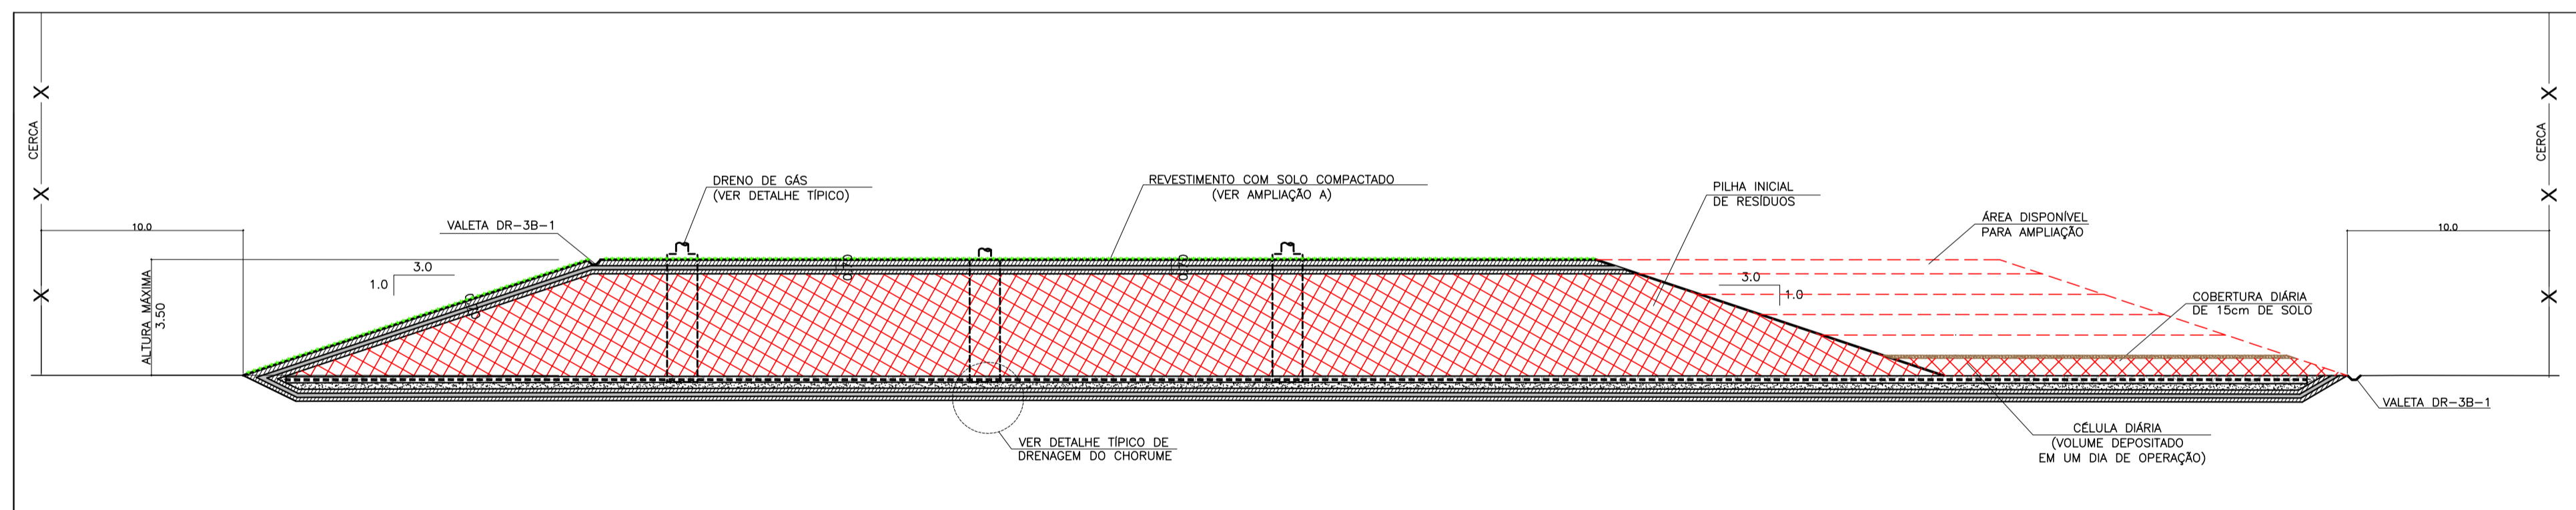
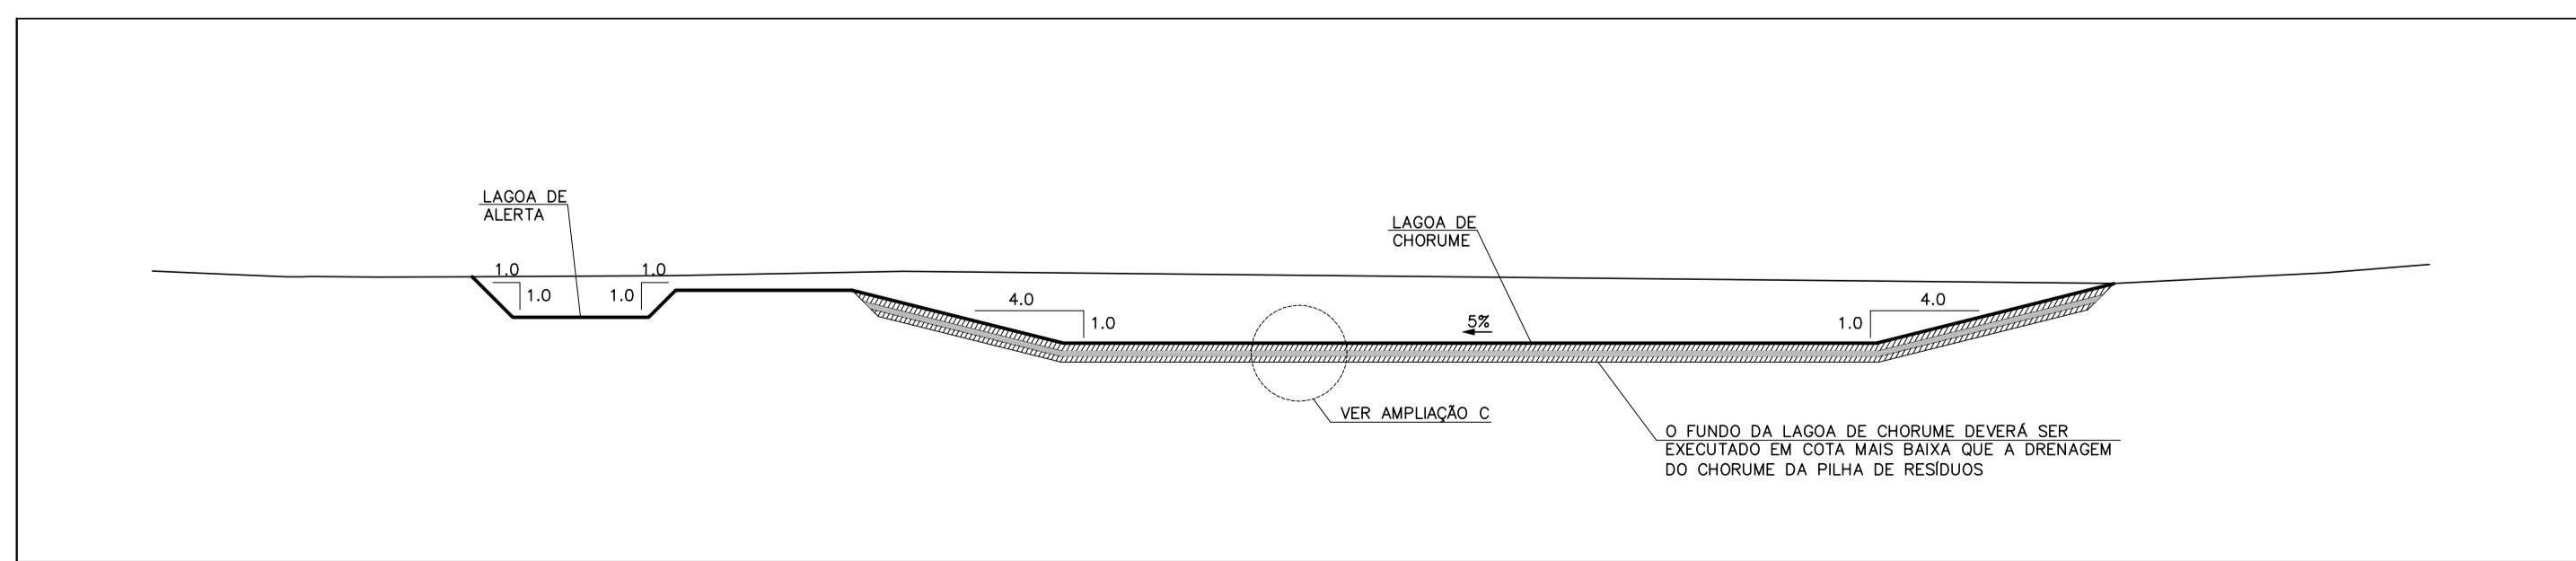
VISTA SUPERIOR  
ESC. 1:1000

VISTA TÍPICA  
SEM ESCALA

SEÇÃO A -CORTE TÍPICO  
SEM ESCALA

SEÇÃO B -CORTE TÍPICO  
SEM ESCALA

SEÇÃO C -CORTE TÍPICO  
SEM ESCALA

A pilha prevista, tanto a inicial como a posterior pilha de ampliação, terá taludes com altura máxima de 3,5 m, sendo 3,0m de pilha de lixo mais 0,7m de cobertura, e inclinação 1V:3H. O platô superior deverá ser executado com inclinação de 7% para fins de drenagem superficial, minimizando a infiltração de água no maciço. A implantação da pilha está apresentada na Figura 5.1.

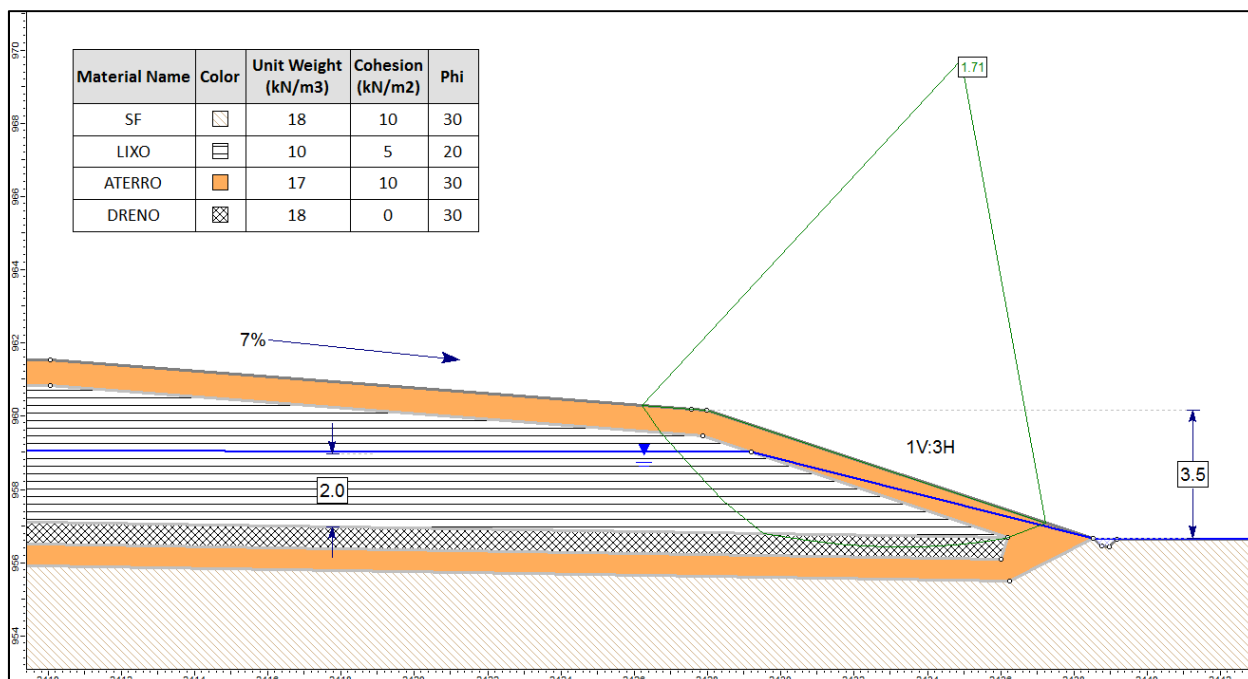
**Figura 5.3** - Saída gráfica da análise de estabilidade da pilha de resíduos com altura máxima de talude de 3,5 m. FS = 1,71.

A **Figura 5.3** a seguir apresenta a saída gráfica da análise de estabilidade do talude de maior altura da pilha de resíduos projetada no Lixão de Catunda.

Obteve-se um Fator de Segurança igual a 1,71, o que é satisfatório à luz da norma NBR 11.682 (ABNT, 2009) mesmo com parâmetros geotécnicos conservadores e com a consideração de colmatação do sistema de drenagem de chorume.

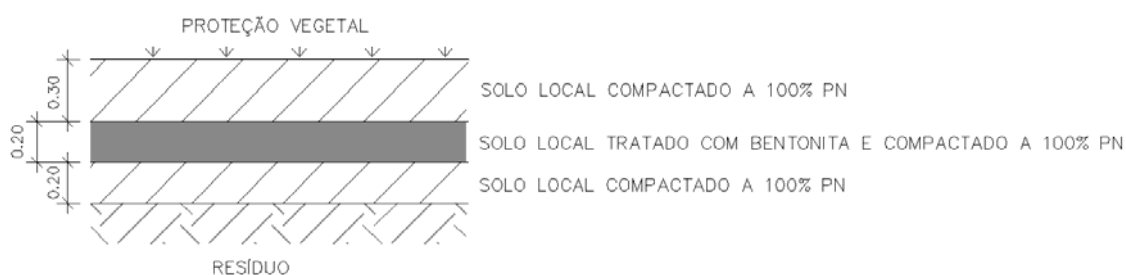
**Figura 5.4** - Detalhe do revestimento de cobertura dos resíduos.

Todas as camadas serão compactadas a 100% do Proctor Normal, conforme a **Figura 5.4** a seguir.

Como alternativa, o tratamento do solo com bentonita pode ser substituído por uma geomembrana de PEAD com espessura mínima de 2 mm. Neste caso deverão ser observados os devidos cuidados de instalação da geomembrana, como ancoragem, paginação, solda entre folhas, e ensaios de estanqueidade.

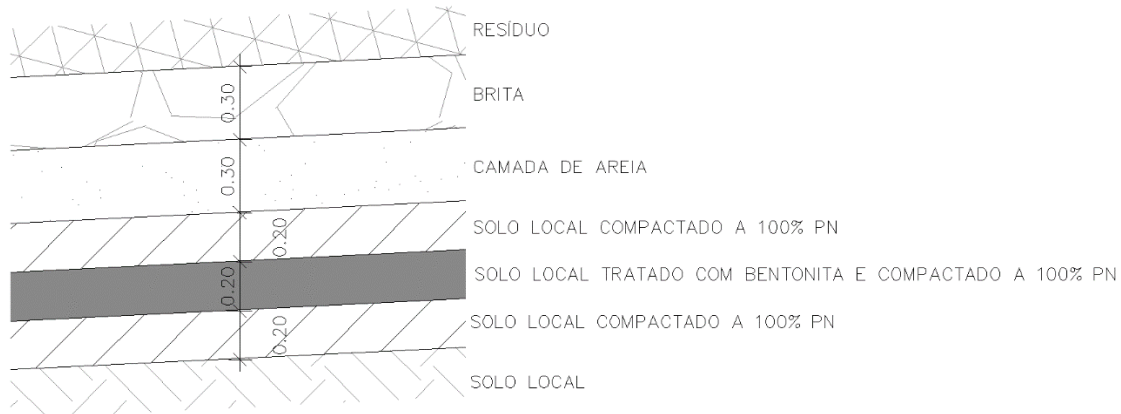
Figura 5.5 - Detalhe das camadas do revestimento de fundo e drenagem de chorume.

As **Figuras 5.5** e **5.6** apresentam em maiores detalhes o sistema de revestimento de fundo e de drenagem de chorume.

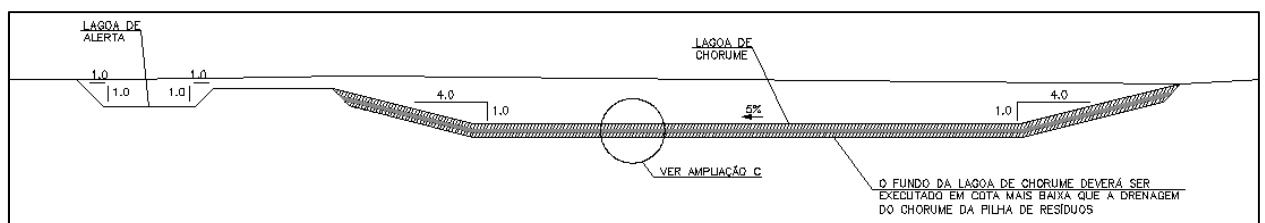
Figura 5.7 - Seção típica em corte da lagoa de alerta e da lagoa principal de chorume.

O chorume coletado pelo sistema de drenagem será direcionado através de tubulação para a lagoa de chorume. Além da lagoa de chorume, há uma lagoa de alerta, para a qual é vertido, através de um canal de ligação, o volume de chorume que exceder o correspondente à lâmina de 1,0 m de altura na lagoa principal, conforme **Figura 5.7**.

A lagoa de chorume deverá ser periodicamente vistoriada para acompanhamento da evaporação natural do lixiviado no período de seca. O volume remanescente deverá ser esgotado através de caminhões limpa fossa antes que o mesmo atinja a lagoa de alerta.

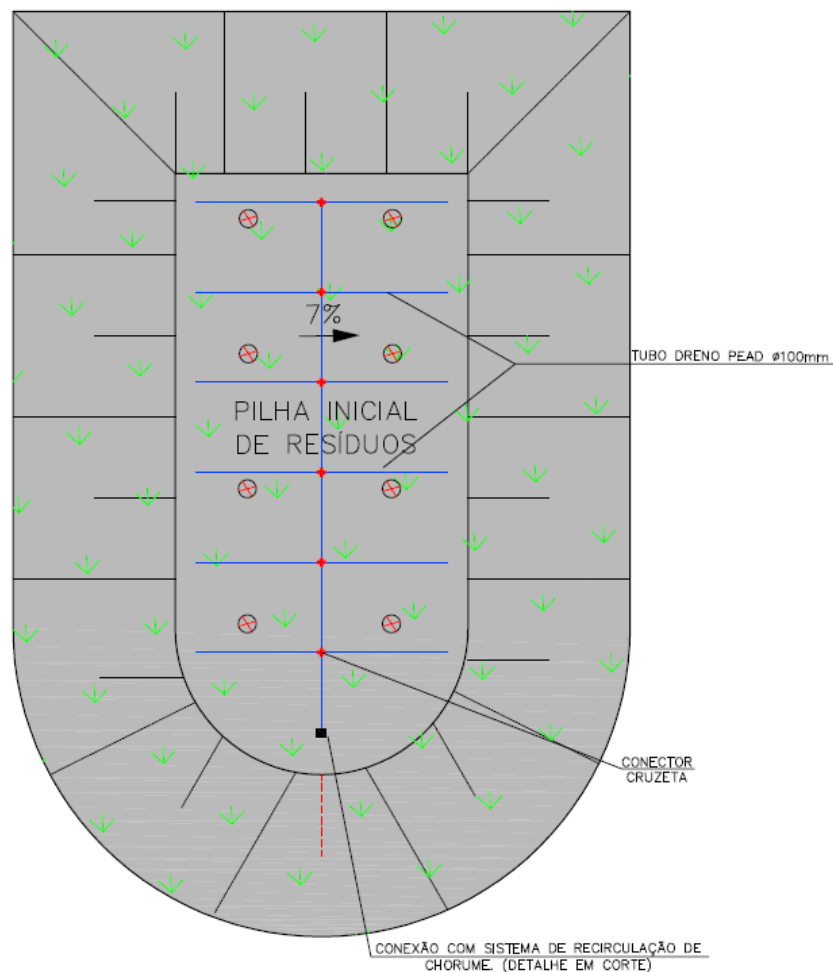
**Figura 5.8** - Disposição típica da tubulação do sistema de recirculação de chorume.

O sistema de reinjeção consiste de tubos drenos de PEAD corrugado, com diâmetro nominal 100 mm, dispostos dentro do resíduo, próximo ao topo da pilha, 0,5 m abaixo da camada de revestimento de cobertura, conforme disposição da **Figura 5.8**.

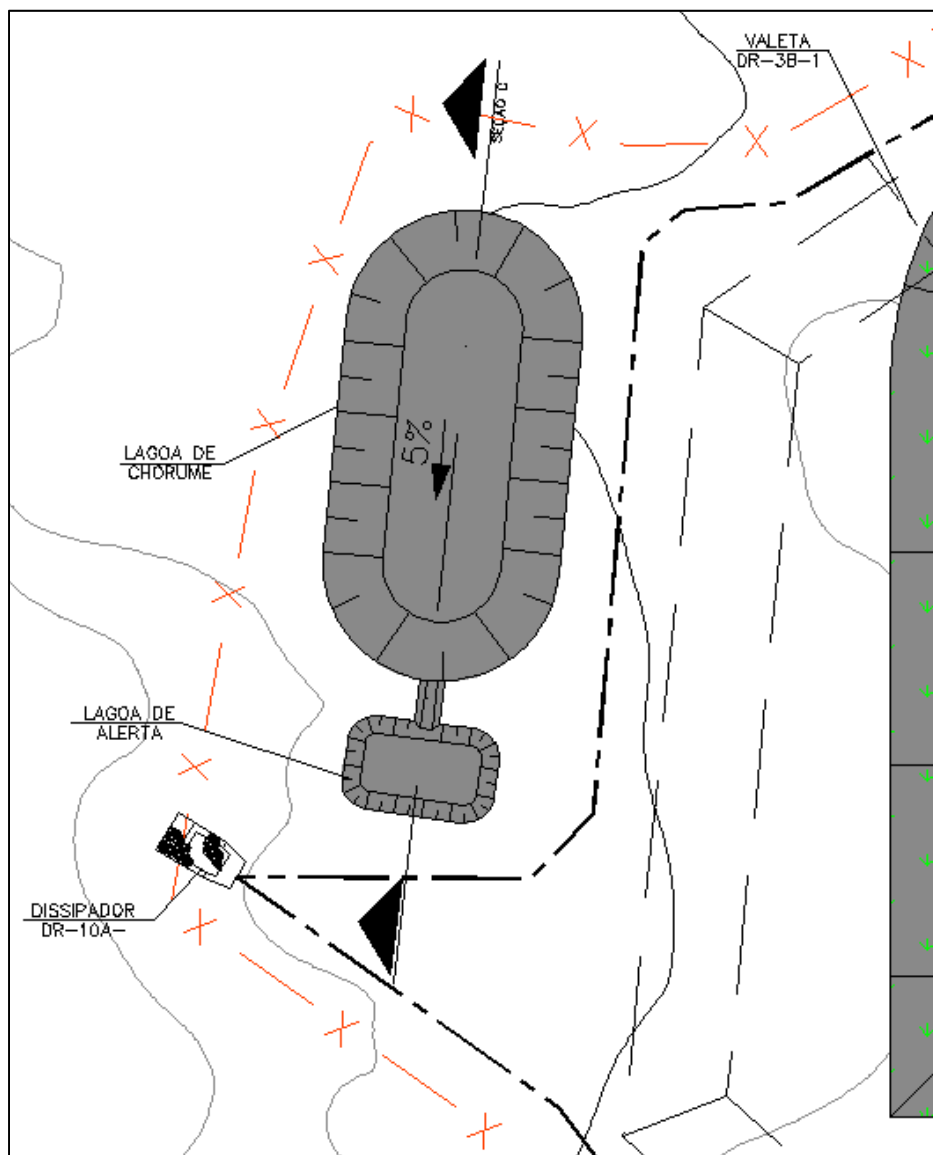
**Figura 5.9** - Lagoa de chorume e lagoa de alerta do Lixão de Catunda.

A lagoa terá formato amigdaloidal (**Figura 5.9**), profundidade útil de 1,0 m, profundidade total de 1,5 m e taludes 1V:4H.

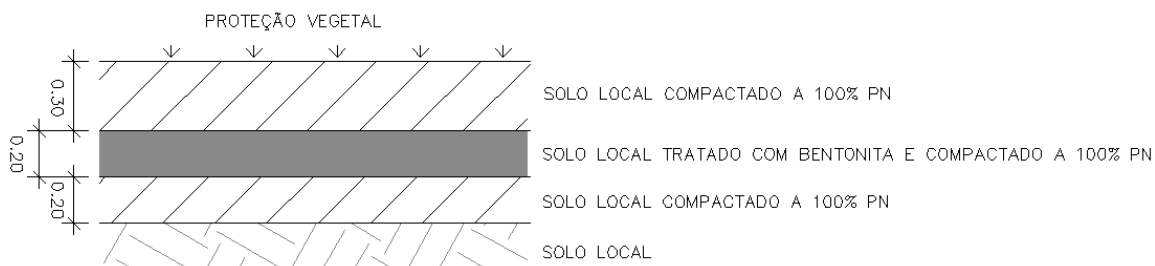
**Figura 5.10** - Detalhe das camadas do revestimento de fundo da lagoa de chorume.

O fundo da lagoa de chorume deverá receber o mesmo tipo de revestimento executado na cobertura da pilha de resíduos: revestimento de solo preferencialmente argiloso compactado com 70 cm de espessura. O revestimento será composto de uma camada de 20 cm de solo local compactado (em contato com o solo local), intercalada com uma camada de 20 cm de solo local tratado com bentonita, mais uma camada externa de solo local compactado de 30 cm de espessura. Todas as camadas serão compactadas a 100% do Proctor Normal, conforme a **Figura 5.10** a seguir.

Da mesma forma que para as camadas de cobertura e de fundo, estimou-se de forma preliminar um teor de bentonita de 5% em peso. Alternativamente, o tratamento do solo com bentonita poderá ser substituído por geomembrana de PEAD com espessura mínima de 2 mm, sendo observados os devidos cuidados com instalação.

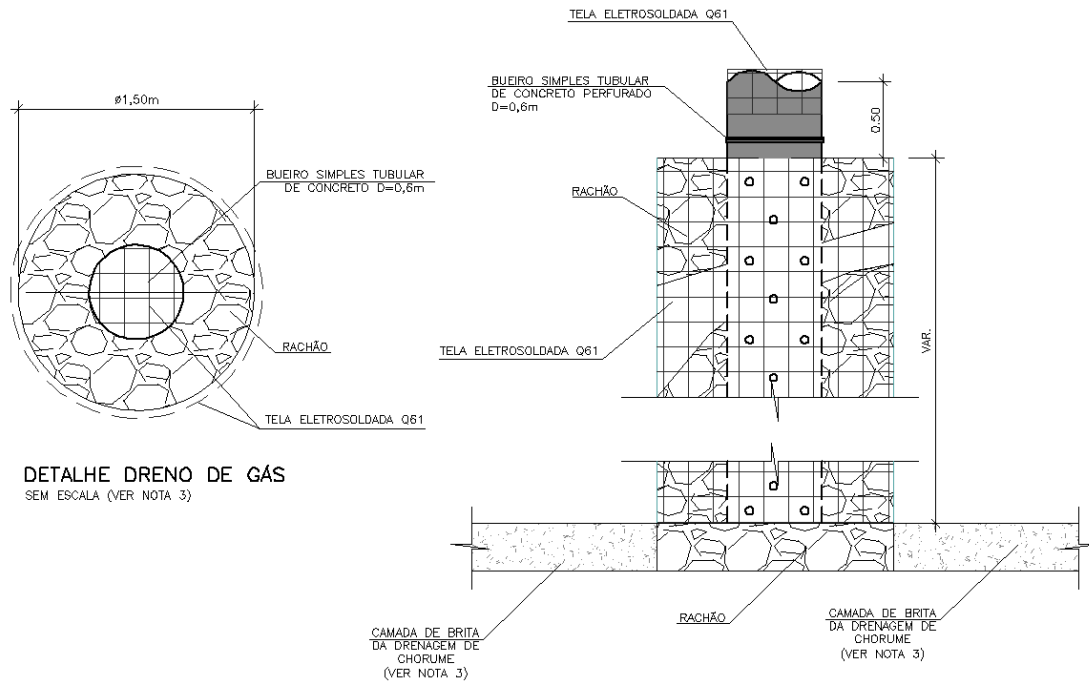
Figura 5.11 - Detalhe dos drenos de gás.

Sua disposição foi indicada nos desenhos de projeto, com espaçamento previsto em malha de aproximadamente 30 m x 30 m, conforme recomendação da Norma NBR 15.849 (ABNT, 2010). Também conforme recomendação desta Norma, os drenos de gás deverão ter sua base interligada na camada de drenagem de chorume.

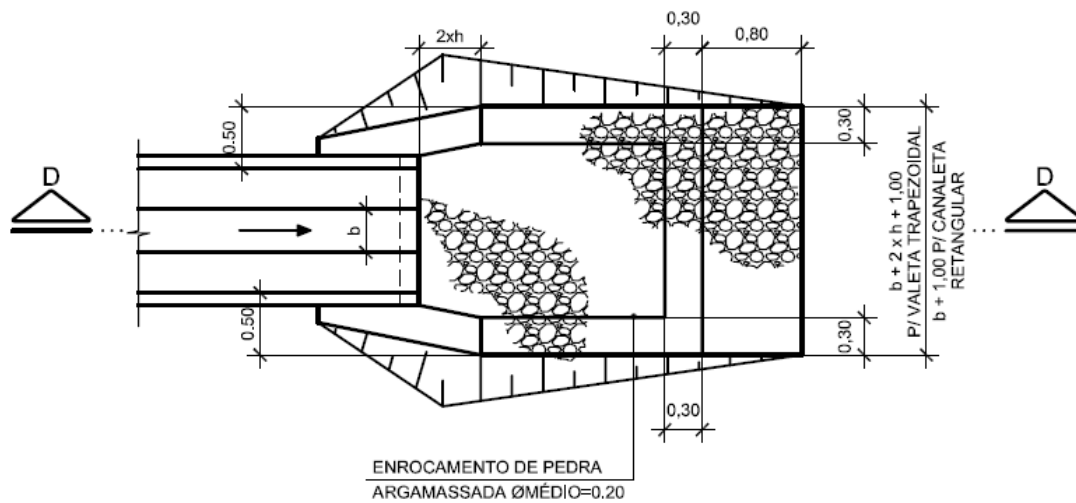
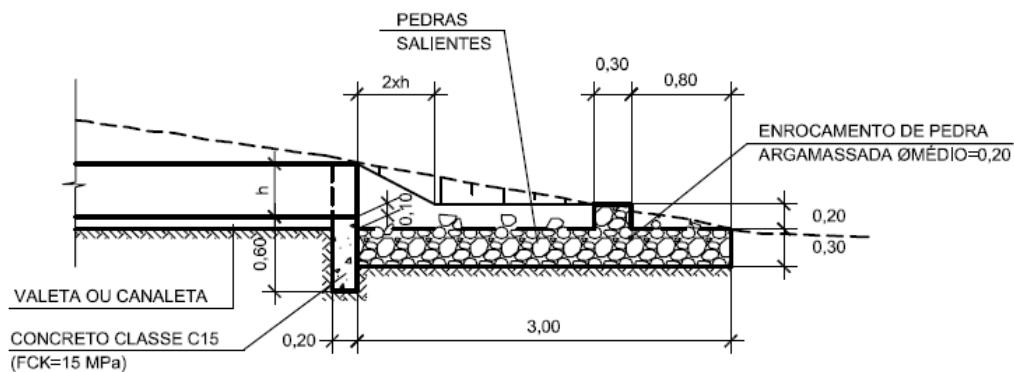
Figura 5.13 - Dispositivo de dissipação padrão DER tipo DR-10A-1.

DR-10A-1 - DISSIPADOR DE ENERGIA PARA VALETAS OU CANALETAS COM PEDRA ARGAMASSADA

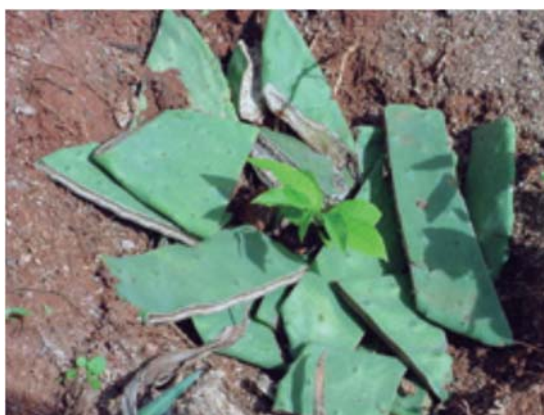
**Figura 5.14** - Palma como fonte de água para mudas de árvores. Fonte: Restauração ecológica SAF. Foto: Cinara Del'Arco Sanches.

São chamadas aqui de espécies suculentas plantas que são túrgidas e que armazenam água em sua estrutura como os cactos (palma, mandacaru, sisal, xique-xique). Estas espécies, quando manejadas através de podas seletivas, são fonte de água para animais e outras plantas, muito eficientes quando utilizadas para disponibilização de água às mudas recém-plantadas, conforme **Figura 5.14**.

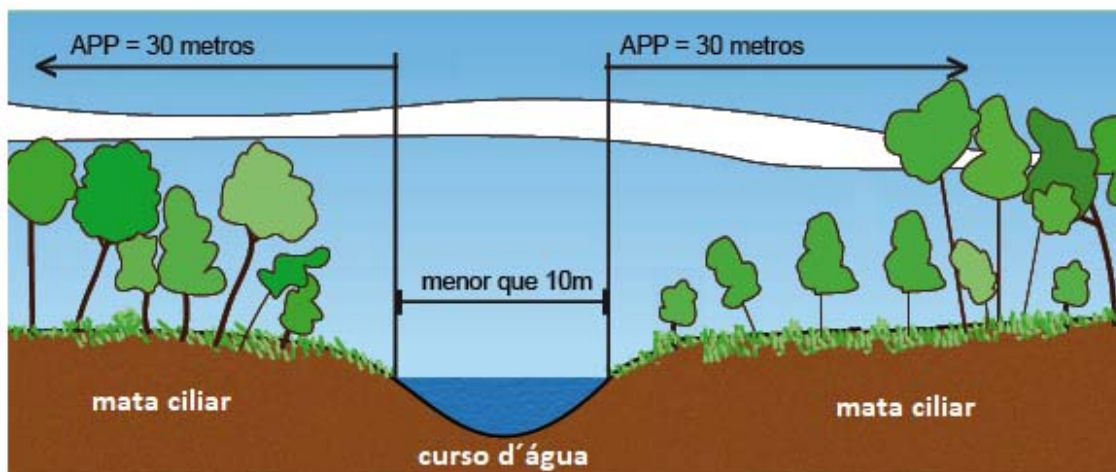
**Figura 5.15** – Faixas marginais de curso d'água natural perene e intermitente. Fonte: Adaptado de <http://www.sigam.ambiente.sp.gov.br>

Considerando os objetivos de recuperação ambiental, será adotado, quando aplicável, a largura de 30 metros de plantio de mata ciliar, desde suas margens, para todos os cursos d'água identificados, perenes e intermitentes. Para os casos dos cursos d'água considerados efêmeros, quando possível, recomenda-se também adotar 30 metros para o plantio de mata ciliar. A borda/margem dos mesmos deverá ser identificada no período da cheia ou precisada a partir de informações obtidas localmente (cruzar indicativos físicos com depoimento de moradores locais), como ilustra a **Figura 5.15**.

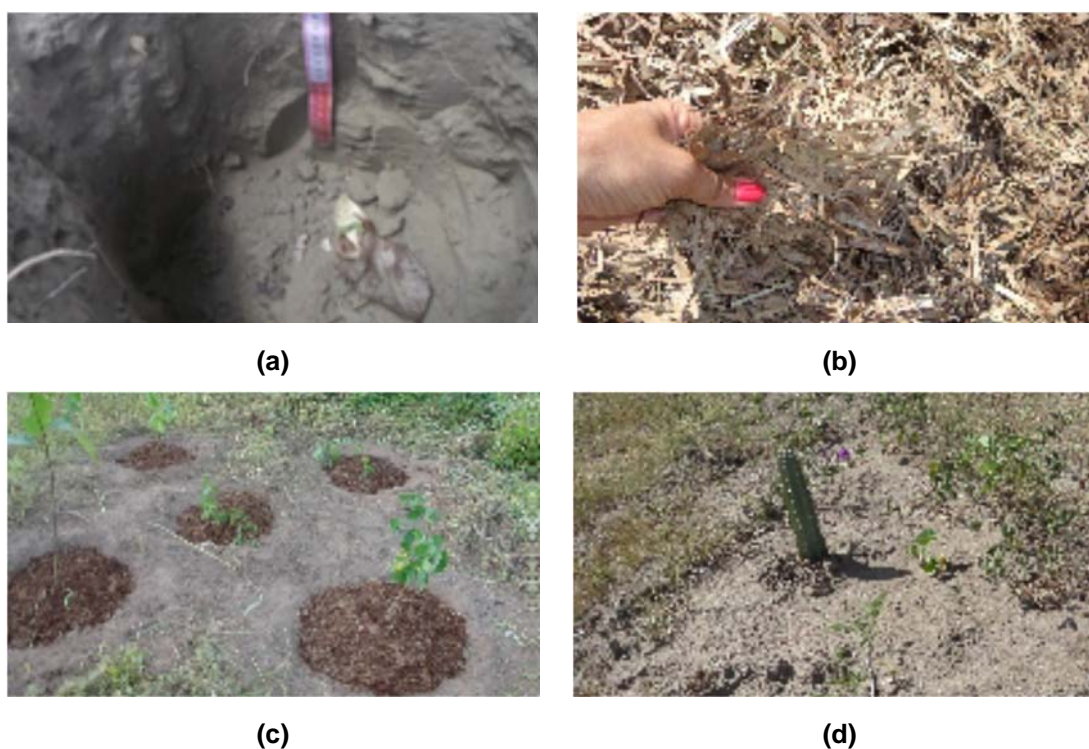
**Figura 5.16** – Técnicas de plantio: (a) tamanho ideal da cova; (b) detalhe da bagana de carnaúba; (c) e (d) mudas plantadas em diferentes espaçamentos com coroamento e cobertura morta de bagana. Fonte: Associação Caatinga (Terrabrasilis, 2011).

Ao redor de cada cova, deve ser feito o coroamento das mudas com um raio de aproximadamente meio metro e com uma leve inclinação em direção ao centro da cova, de forma que facilite o acúmulo de água na planta, complementando com o amontoamento de folhagem em cima da cova (**Figura 5.16**).
