## **ATIVIDADE 3 - PRODUTO 5C PLANO DE TRANSIÇÃO DE RECUPERAÇÃO DA ÁREA DEGRADADA DO LIXÃO DE CATUNDA (BACIA DO ACARAÚ)**

**Plano de Recuperação das Áreas Degradadas (PRAD) de 81 Lixões a  
Céu Aberto nos Municípios das Bacias Hidrográficas do Acaraú,  
Metropolitana e Salgado, no Estado do Ceará**

**LIXÃO DE CATUNDA  
CATUNDA-CE**

**RC-SP-045/18-R1  
Agosto de 2018**

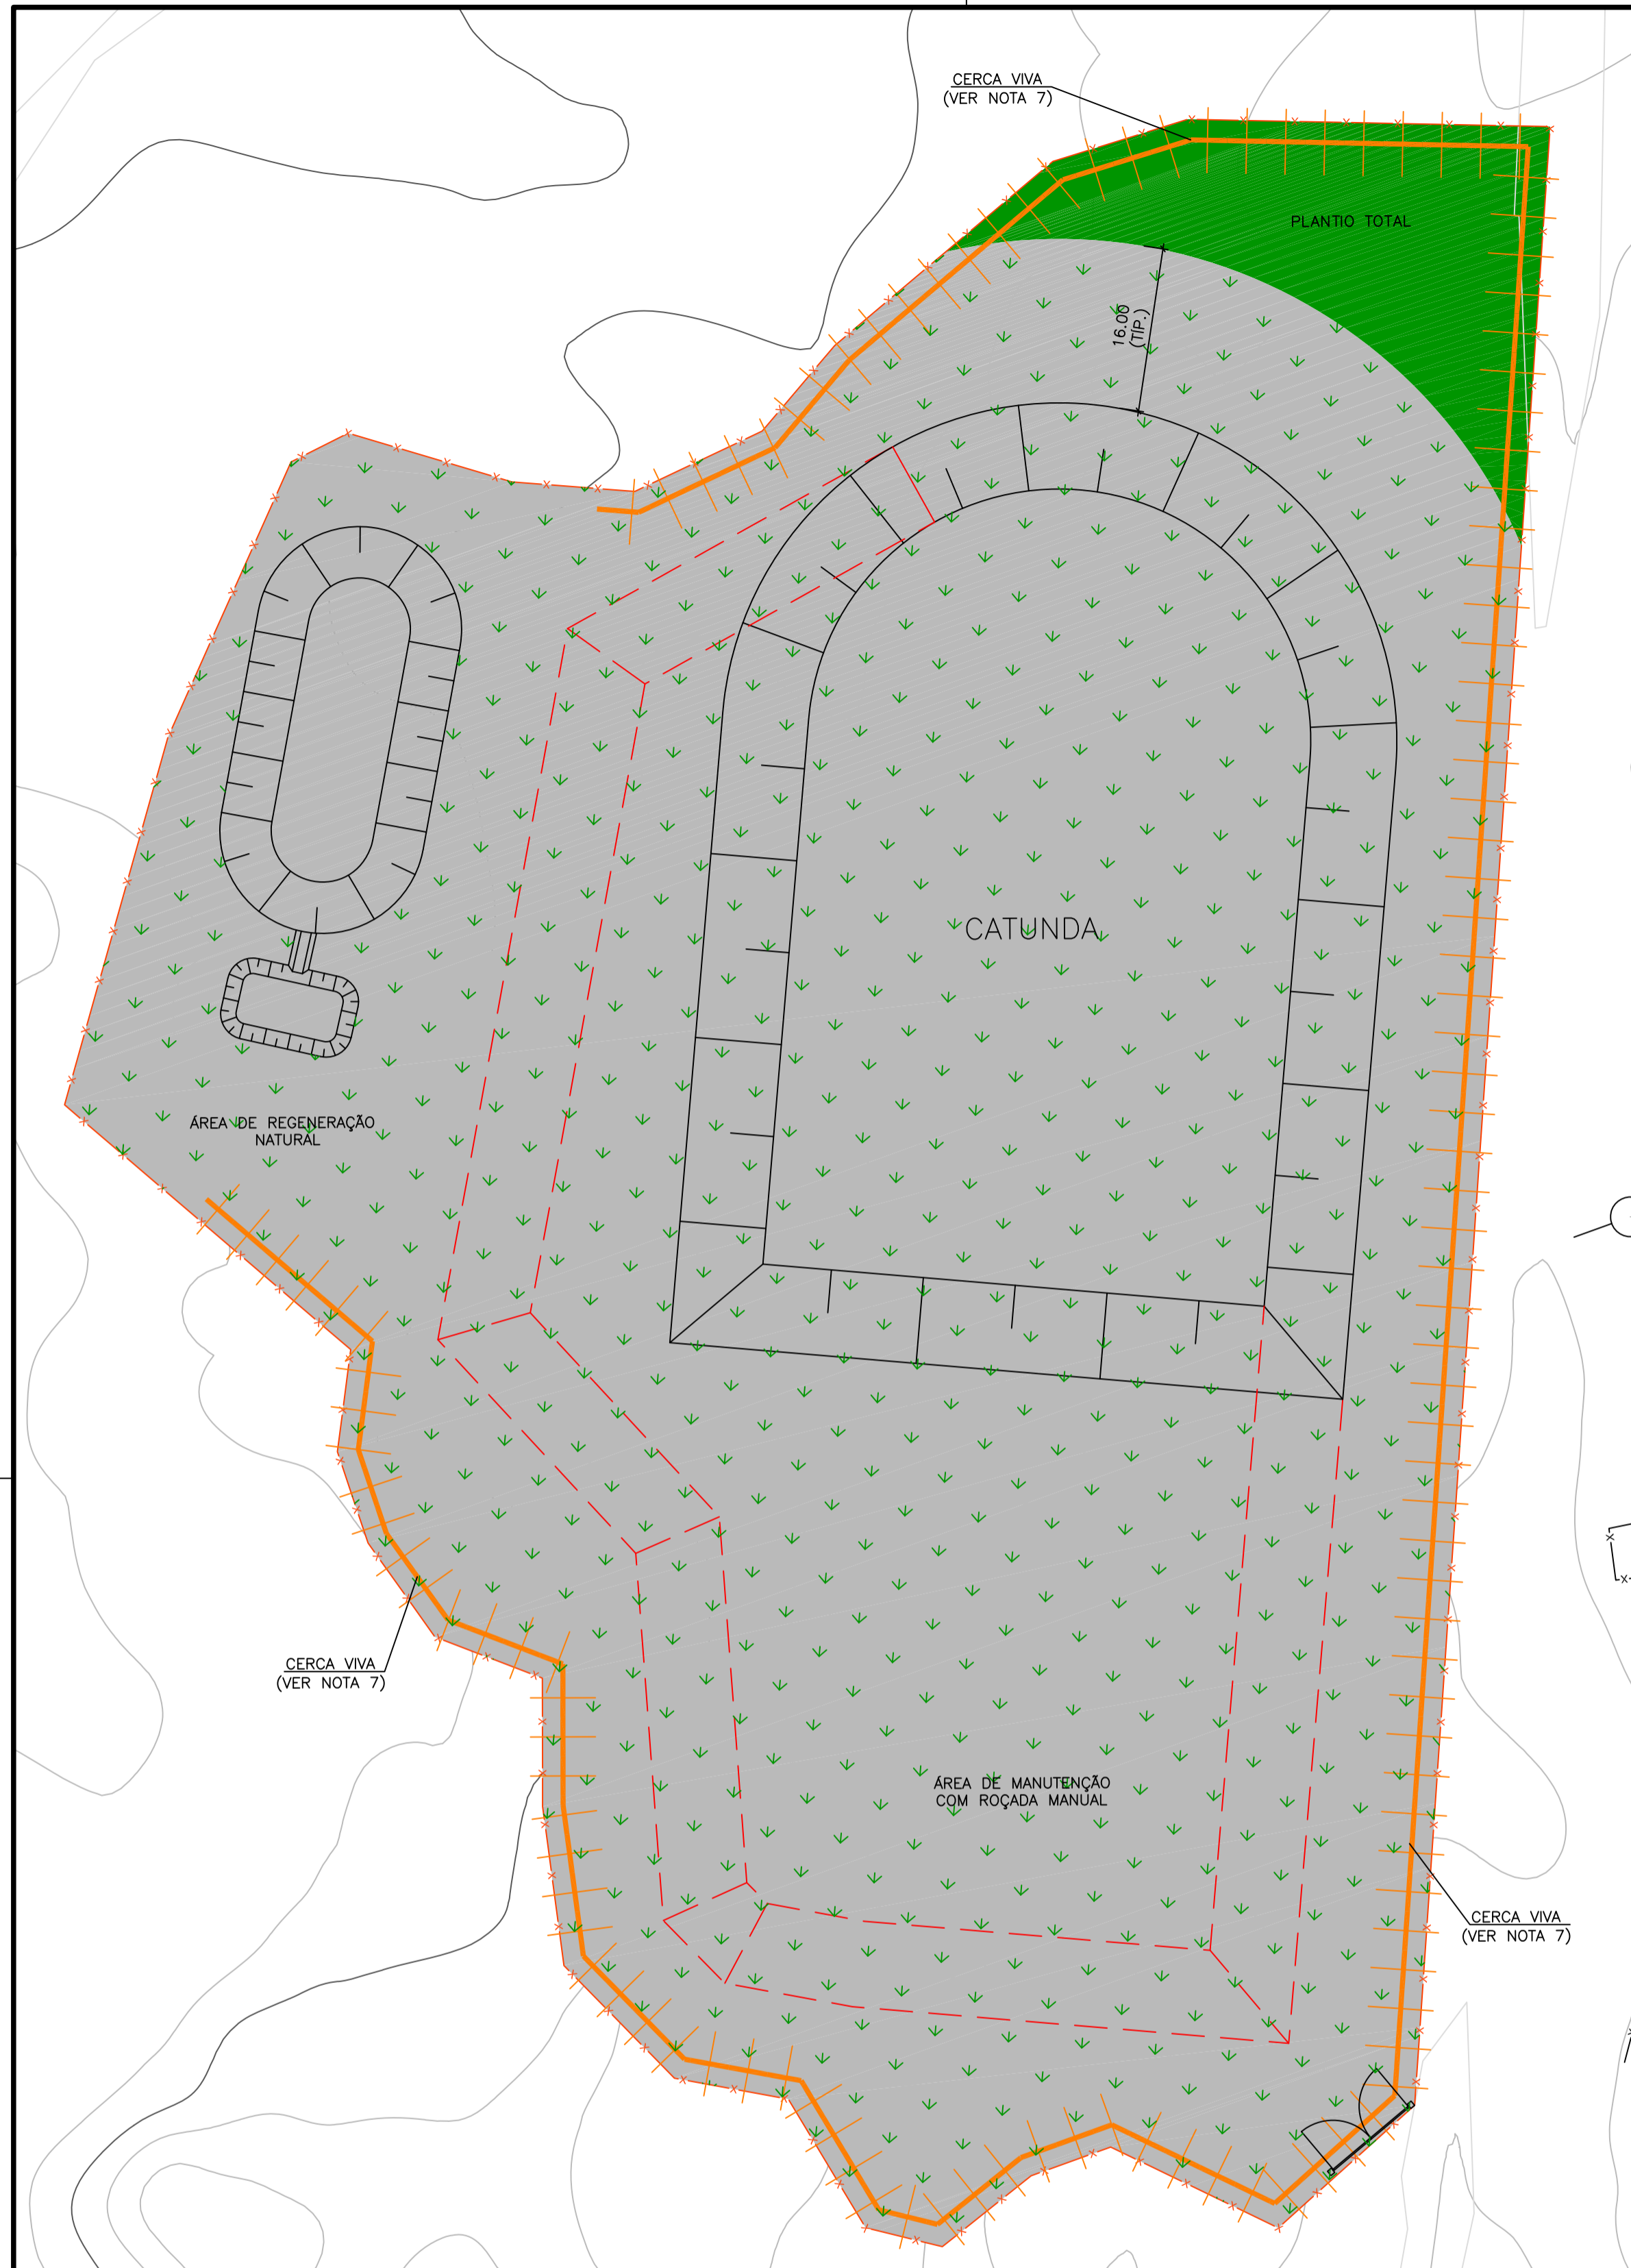
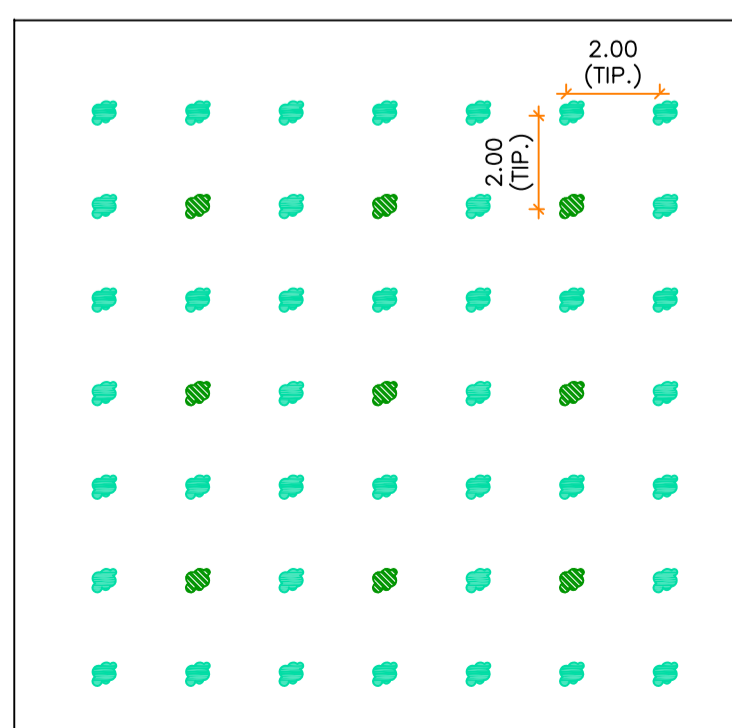
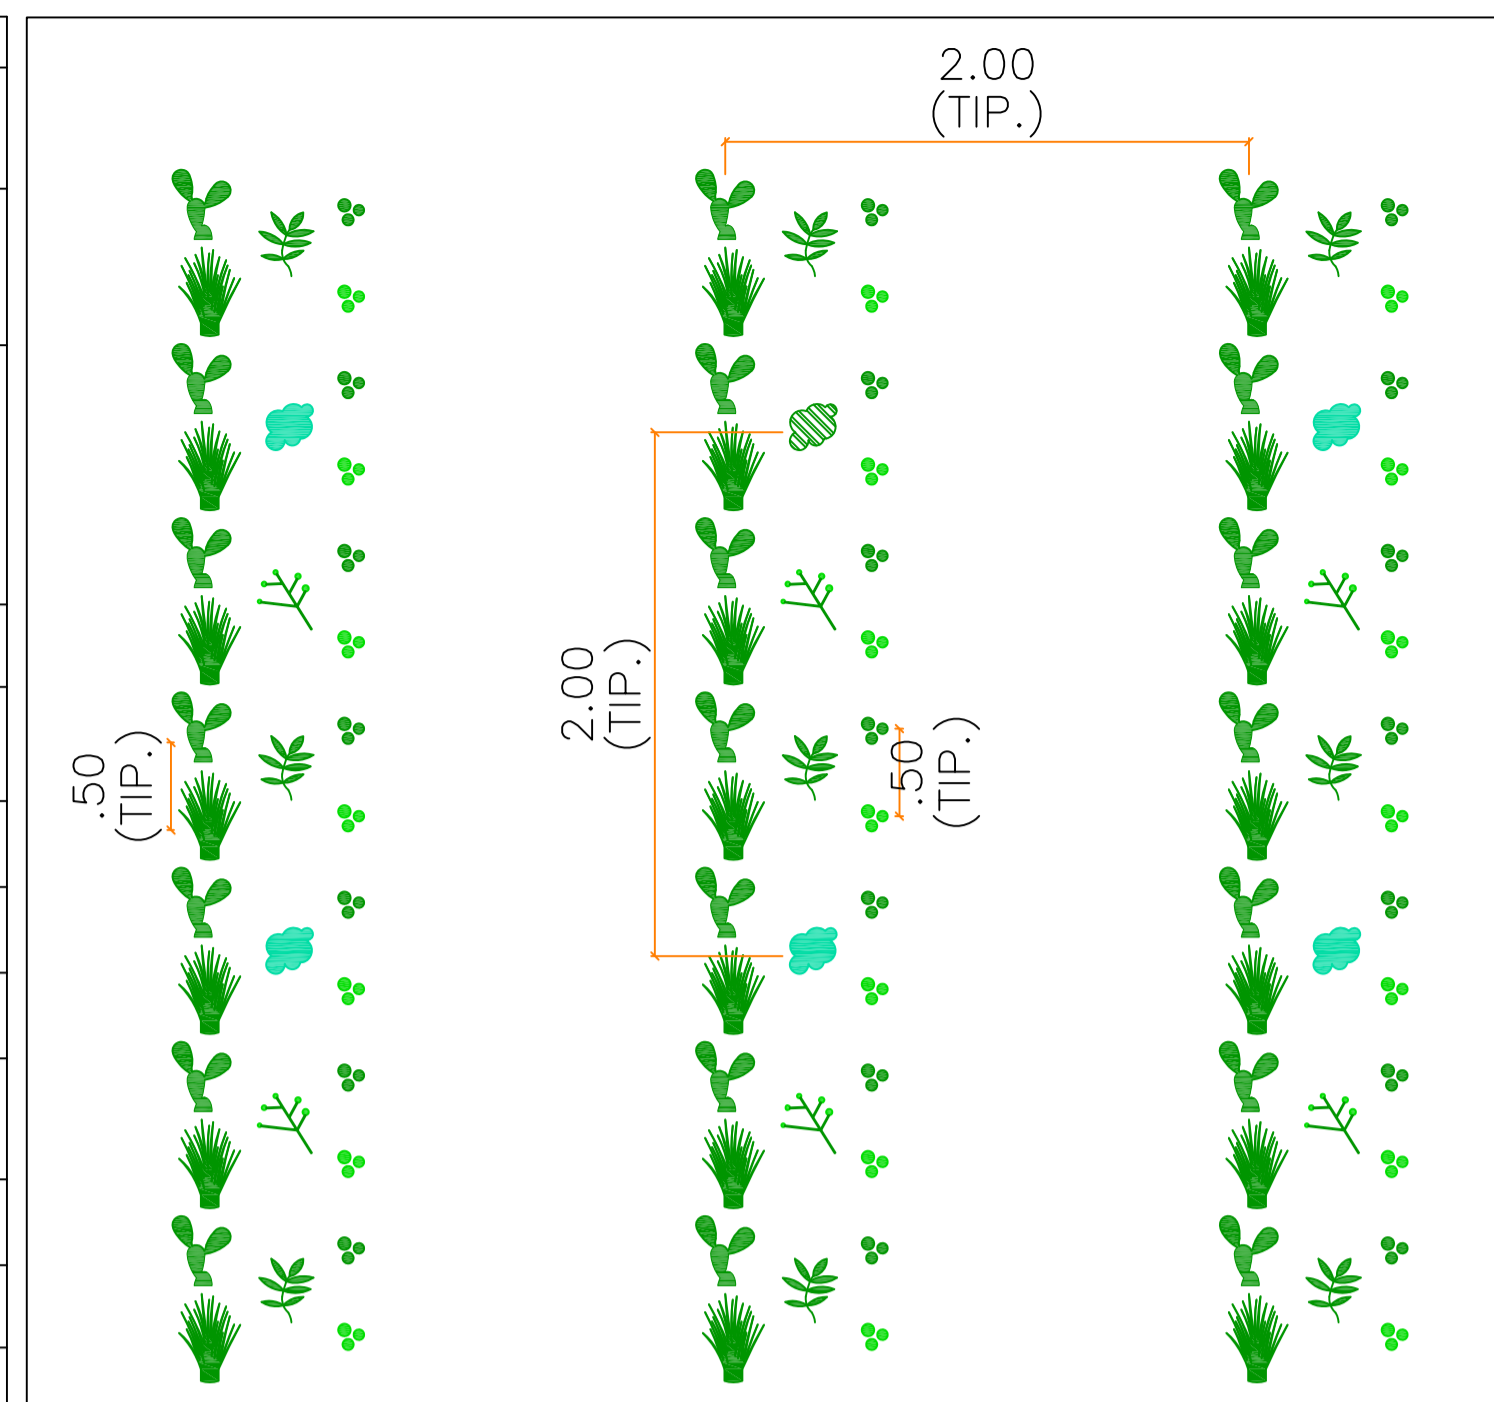
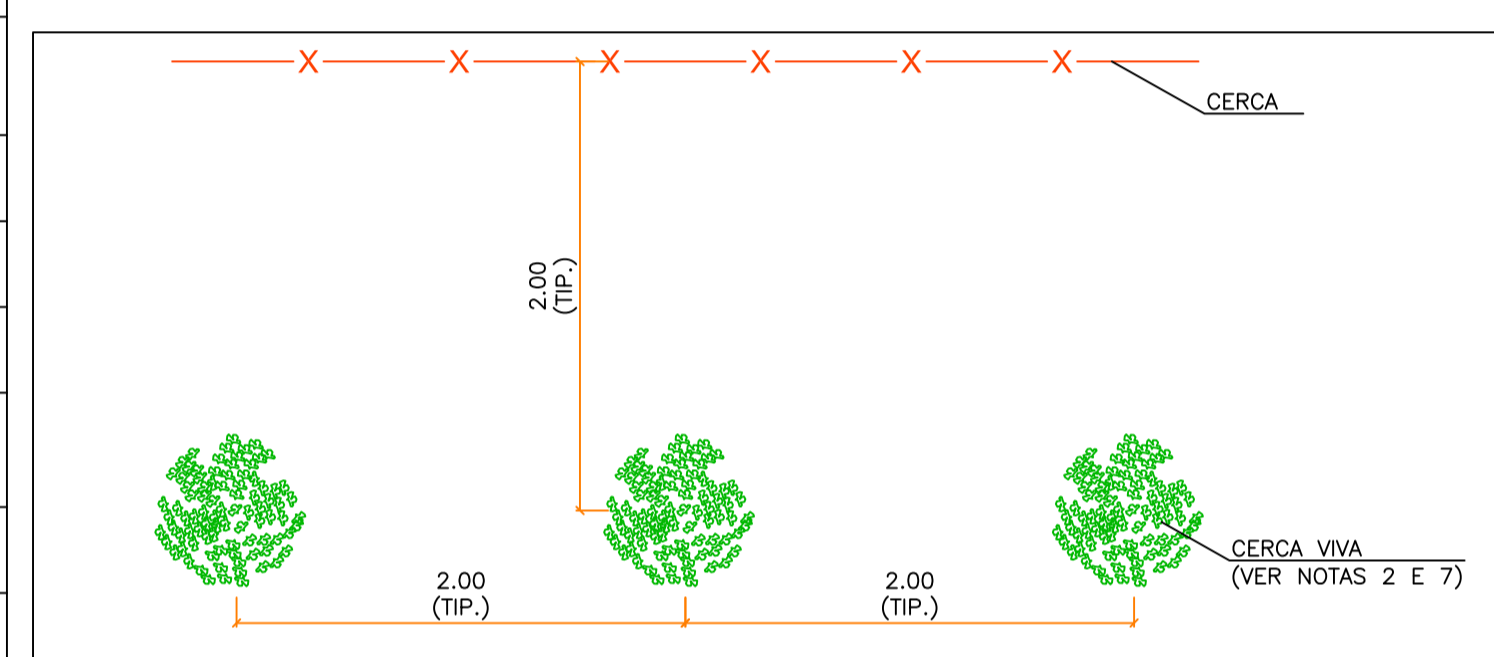
VISTA SUPERIOR  
ESC. 1:500

DISPOSIÇÃO DA SUCESSÃO DE ESPÉCIES  
SEM ESCALA

AMPLIAÇÃO - PLANTIO TOTAL  
SEM ESCALA

DISPOSIÇÃO CERCA VIVA  
SEM ESCALA
