## **ATIVIDADE 3 - PRODUTO 5C PLANO DE RECUPERAÇÃO DA ÁREA DEGRADADA DO LIXÃO DE FORQUILHA (BACIA DO ACARAÚ)**

**Plano de Recuperação das Áreas Degradadas (PRAD) de 81 Lixões a Céu Aberto nos Municípios das Bacias Hidrográficas do Acaraú, Metropolitana e Salgado, no Estado do Ceará**

**LIXÃO DE FORQUILHA  
FORQUILHA-CE**

**RC-SP-047/18-R1  
Agosto de 2018**

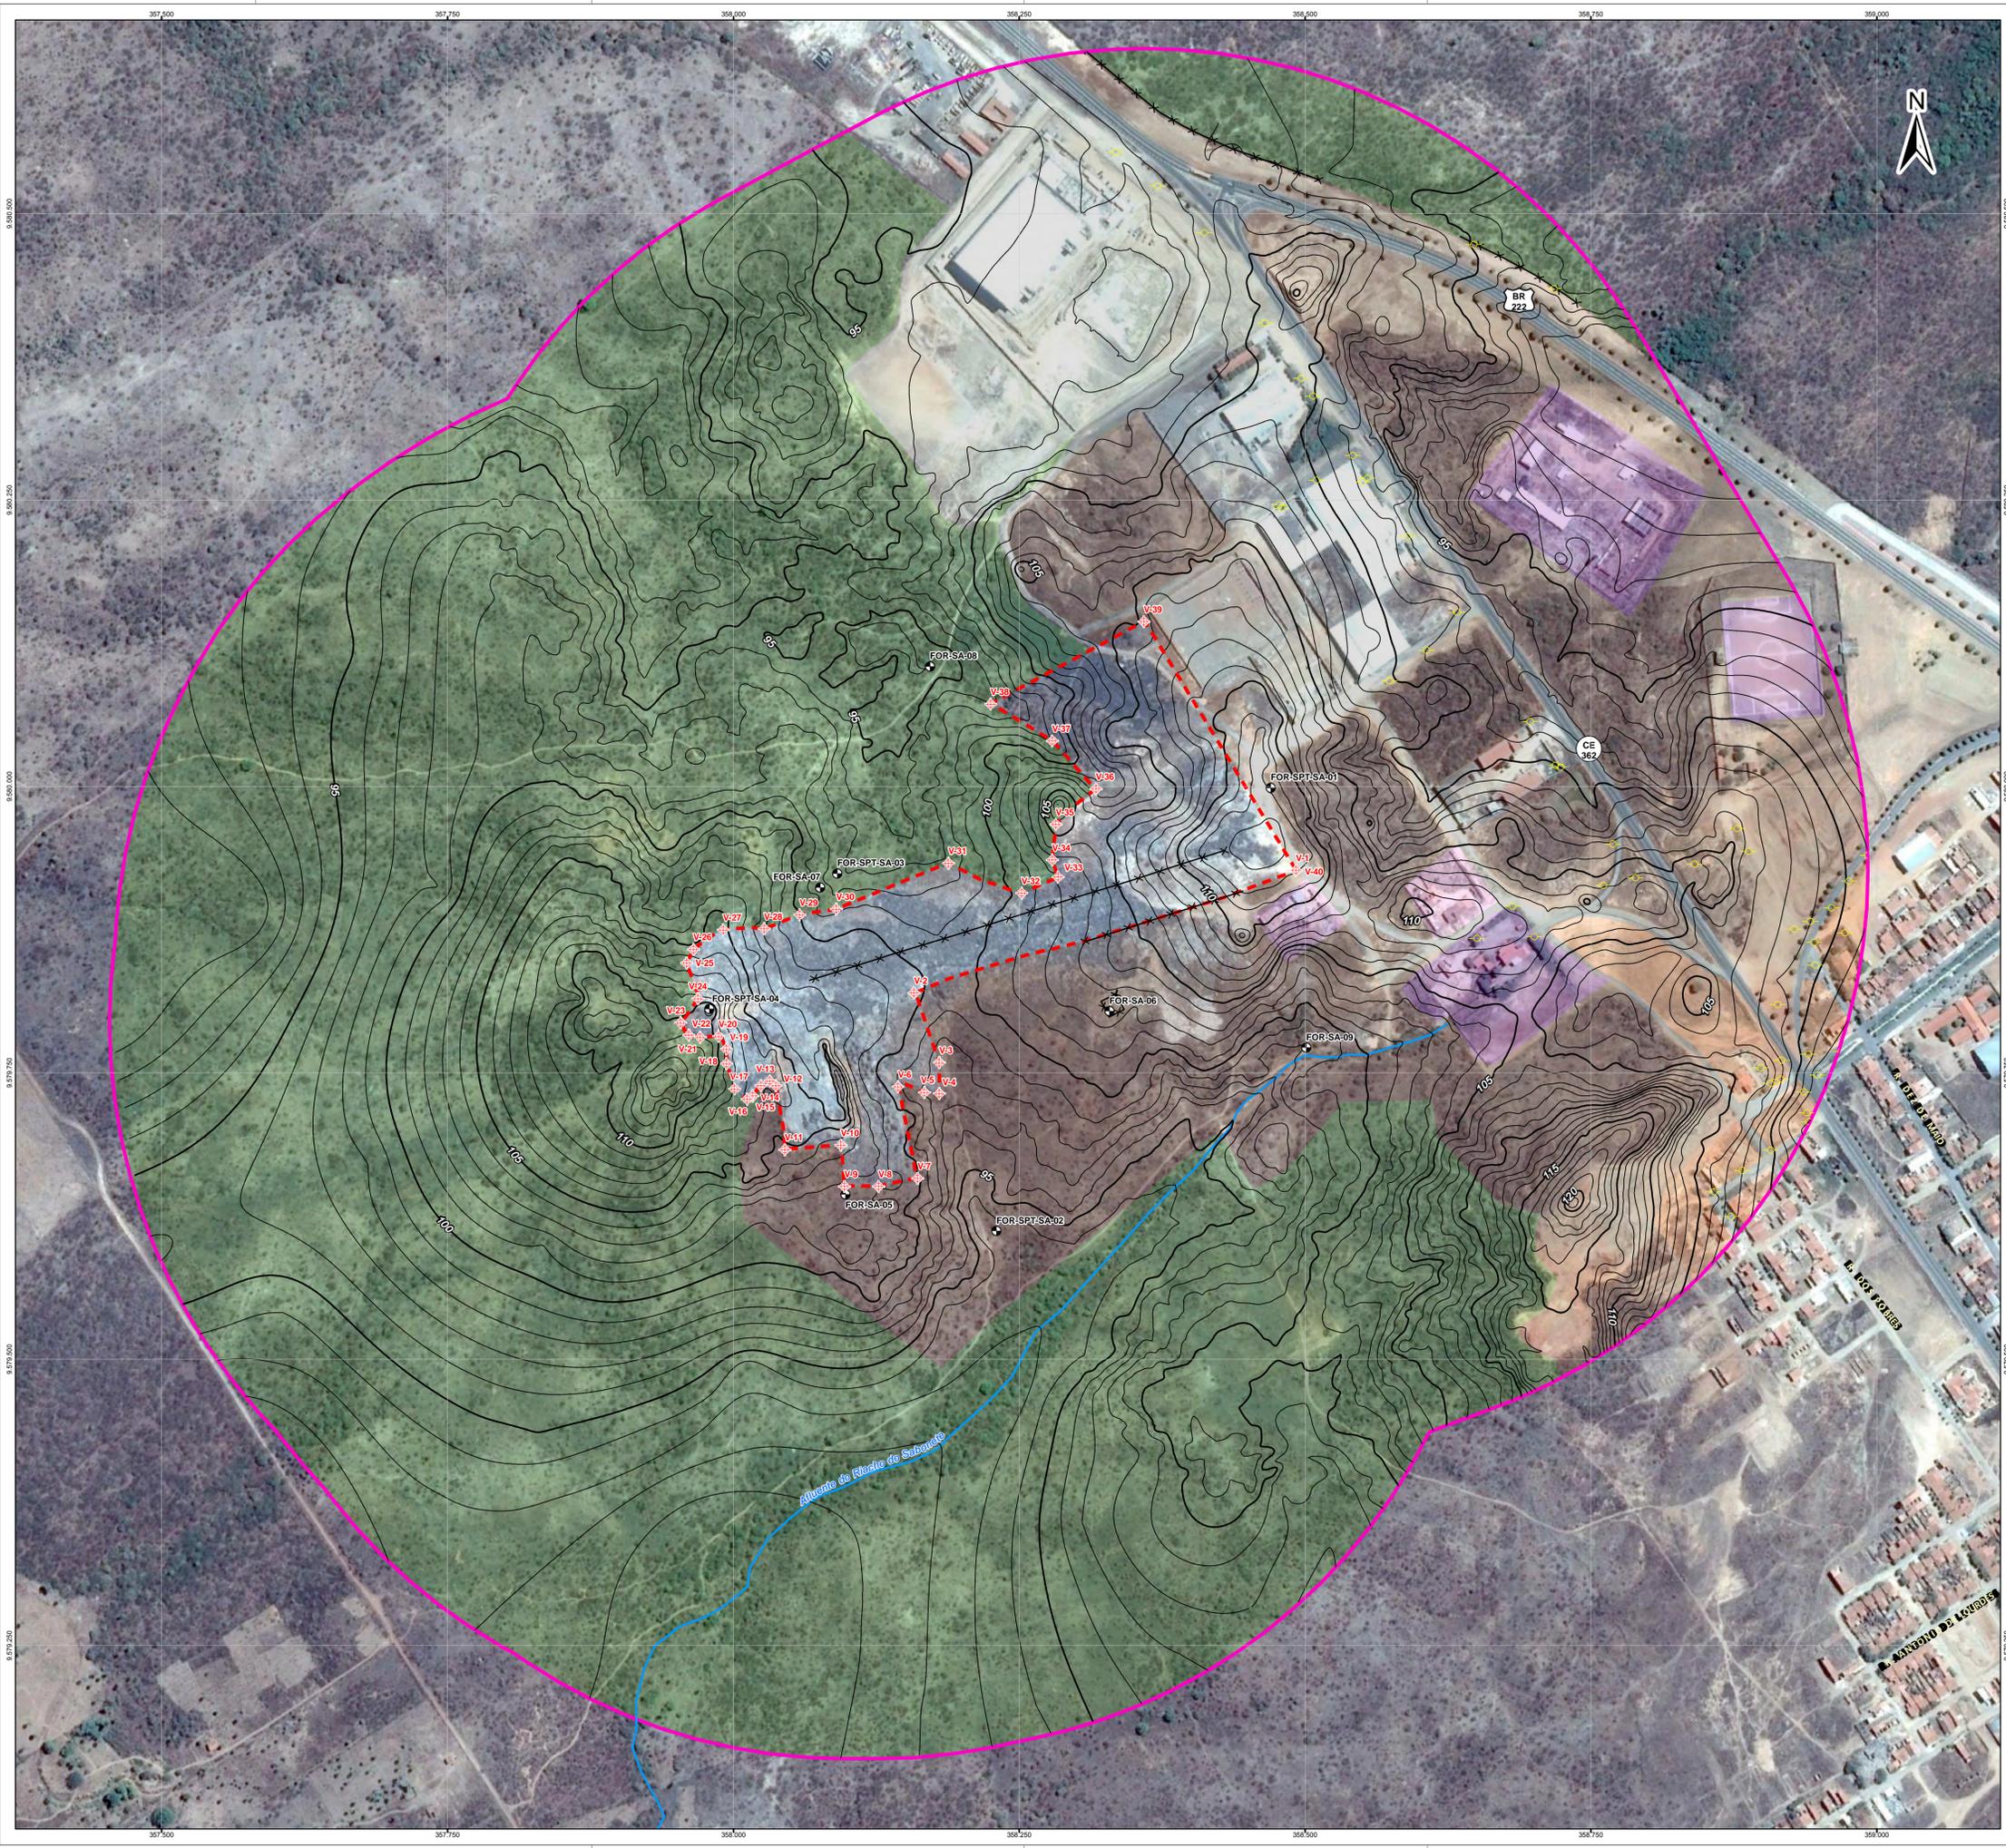
A **Figura 2.1** apresenta o Levantamento Planialtimétrico com a poligonal da área degradada do Lixão de Forquilha e o mapa de uso do solo da respectiva AID, na escala 1:2.800 (sistema de projeção: UTM, datum: SIRGAS 2000).

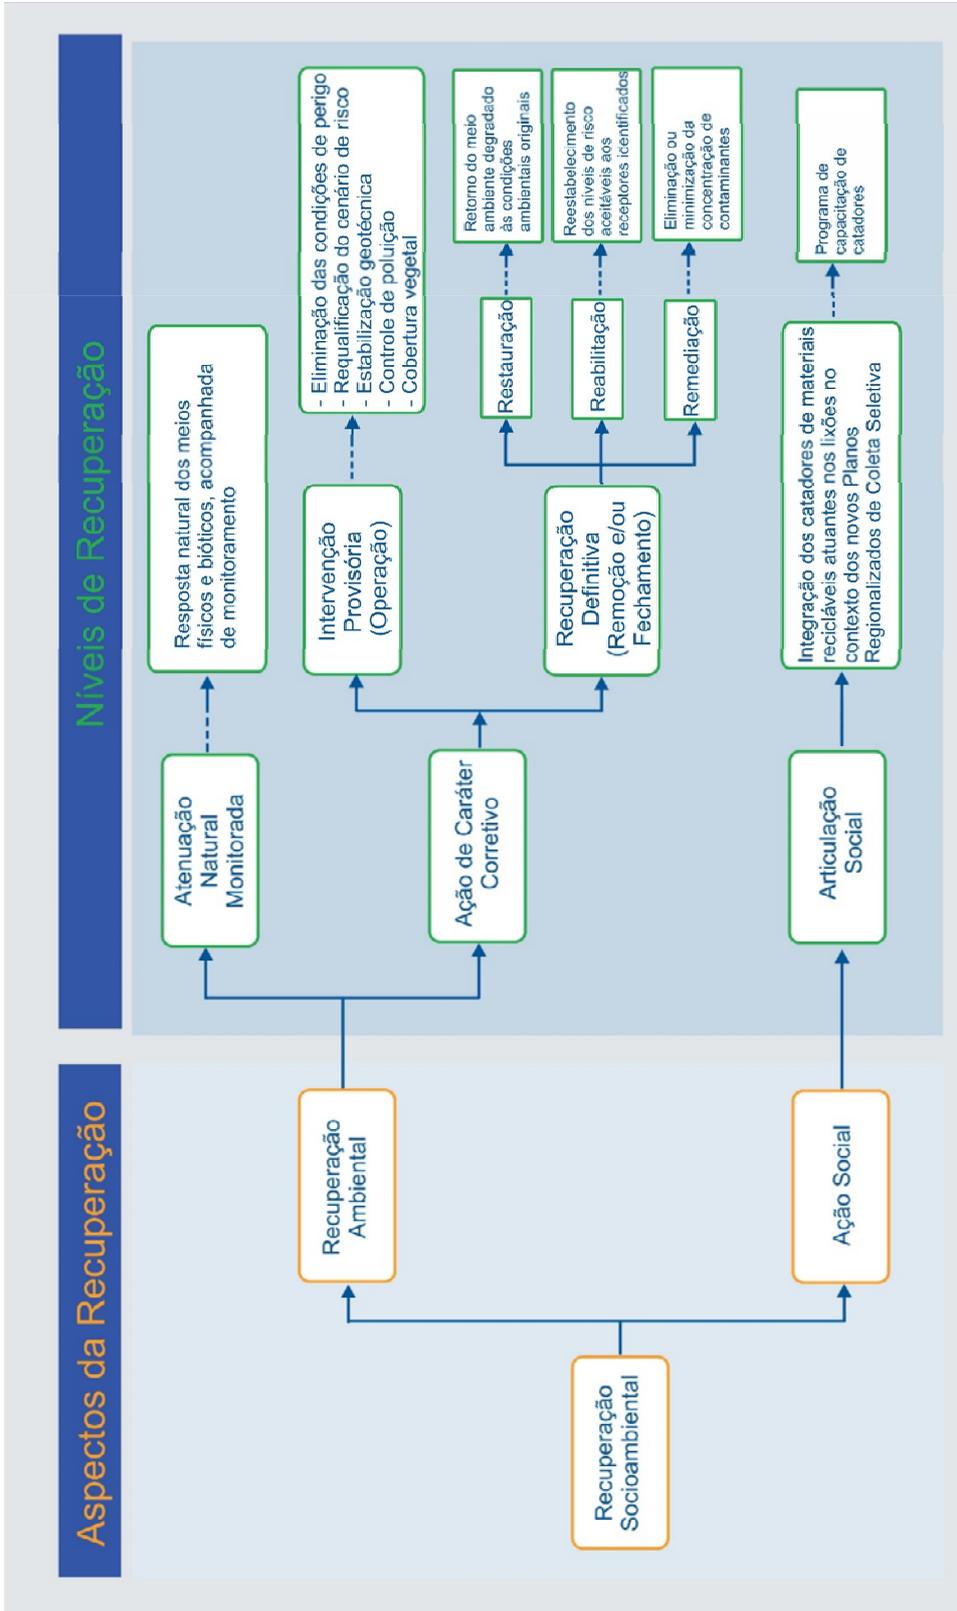
Figura 3.2 – Fluxograma dos aspectos e níveis de recuperação socioambiental.

Neste contexto, faz-se necessário o estabelecimento de conceitos prévios relacionados à degradação ambiental e à recuperação ambiental, ações sociais e respectivas medidas de intervenção e recuperação. O fluxograma apresentado na **Figura 3.2** ilustra os aspectos e níveis de recuperação socioambiental.

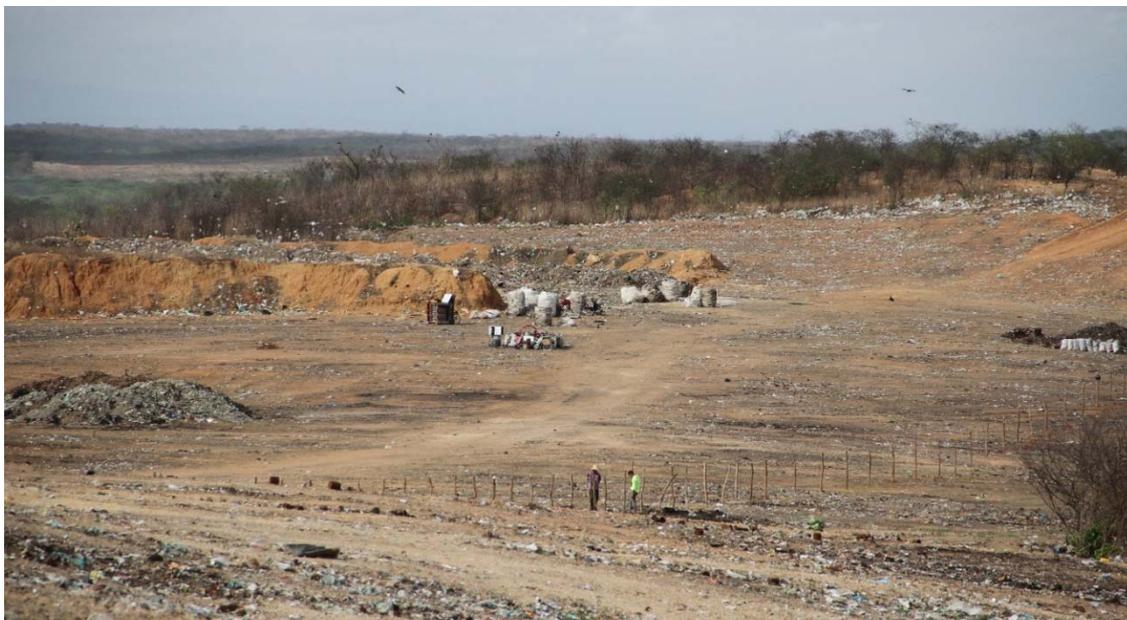
**Figura 4.1** – Vista do Lixão de Forquilha, na direção sudoeste. Fonte: TÜV SÜD Bureau.

As **Figuras 4.1** e **4.2** ilustram a situação atual do Lixão de Forquilha.

A área de disposição de resíduos é acessada por meio de vias não pavimentadas, a cerca de 250m da Rodovia CE-362. O lixão não possui cercamento externo, apenas cercas internas e não há portão e/ou outras estruturas de controle de acesso.

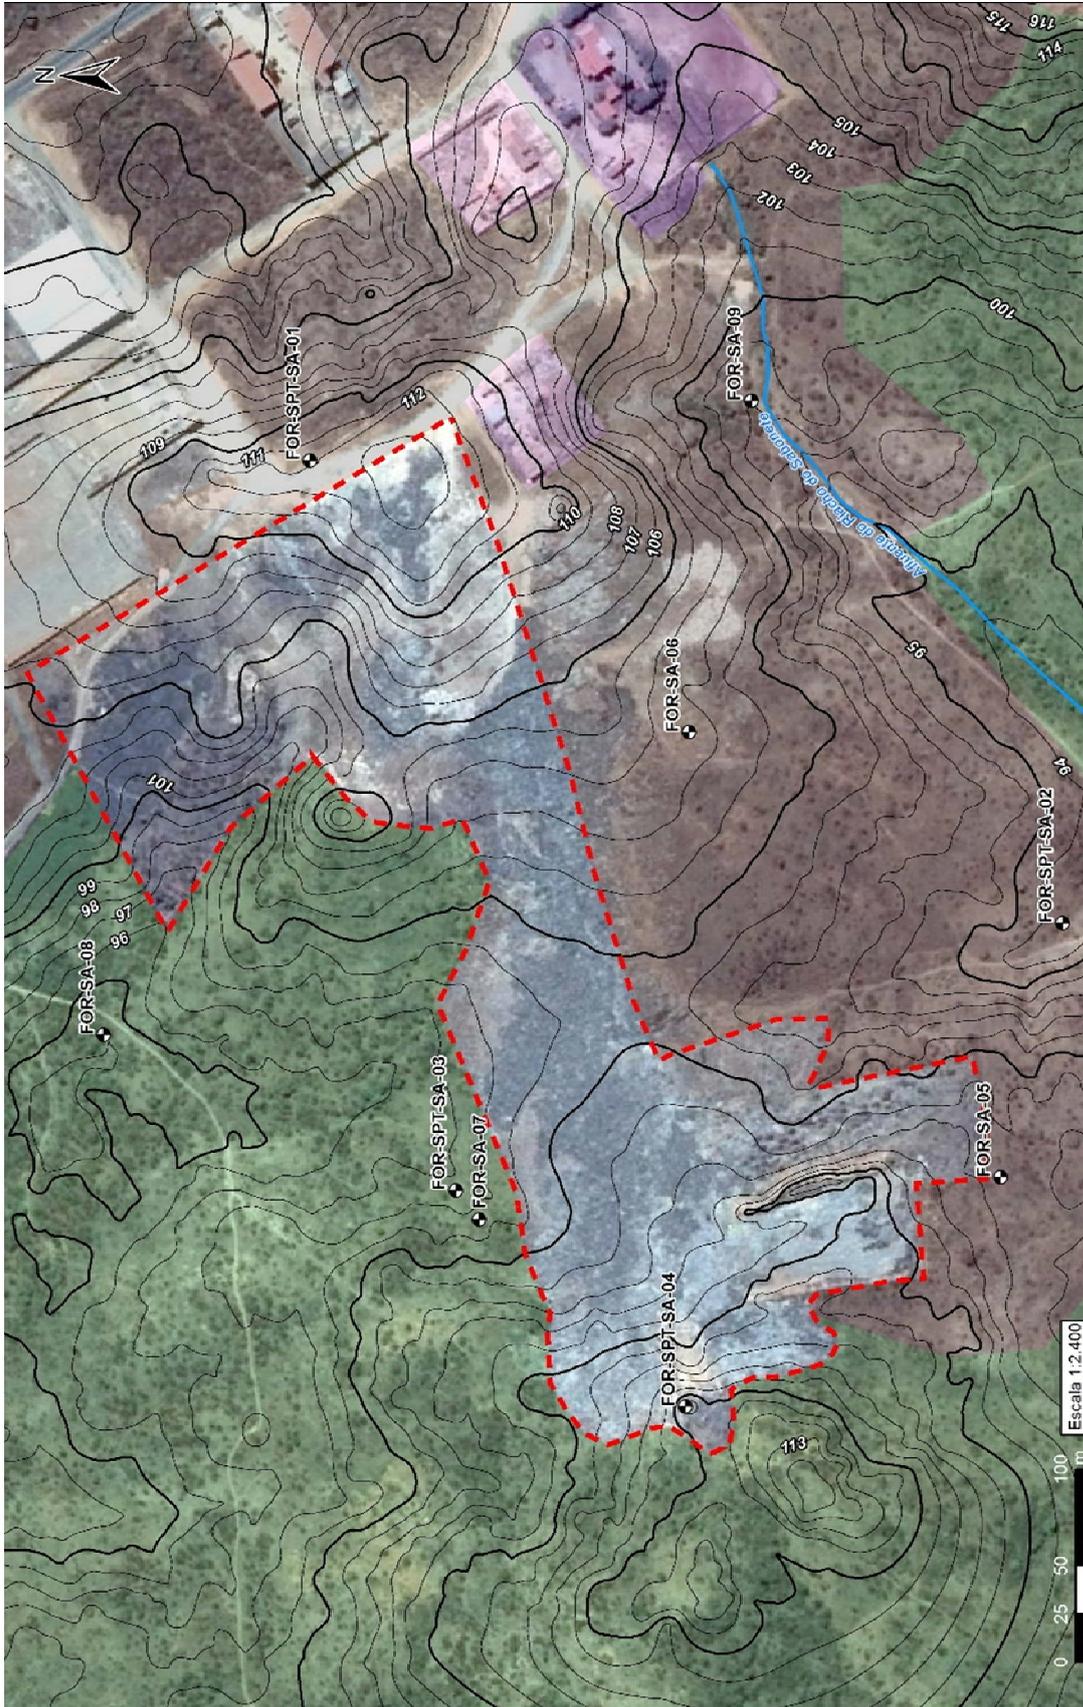
Figura 4.3 – Detalhe do levantamento planialtimétrico realizado na área do Lixão de Forquilha. Fonte: TÜV SÜD Bureau, 2017-b).

O lixão está inserido em **área urbana industrial do município, próximo de galpões industriais e comerciais (Figura 4.3)**. Parte do Bairro José Raimundo de Loiola está situada no interior da AID, a cerca de 430m da área degradada, apresentando infraestrutura urbana (residências, arruamentos e postes de energia). Além do viário local e da rede elétrica, foram identificados os seguintes equipamentos públicos na AID do lixão de Forquilha: o abatedouro municipal, uma quadra esportiva e uma escola estadual. Foi identificado também um poço na AID, a cerca de 360m a jusante da área degradada.

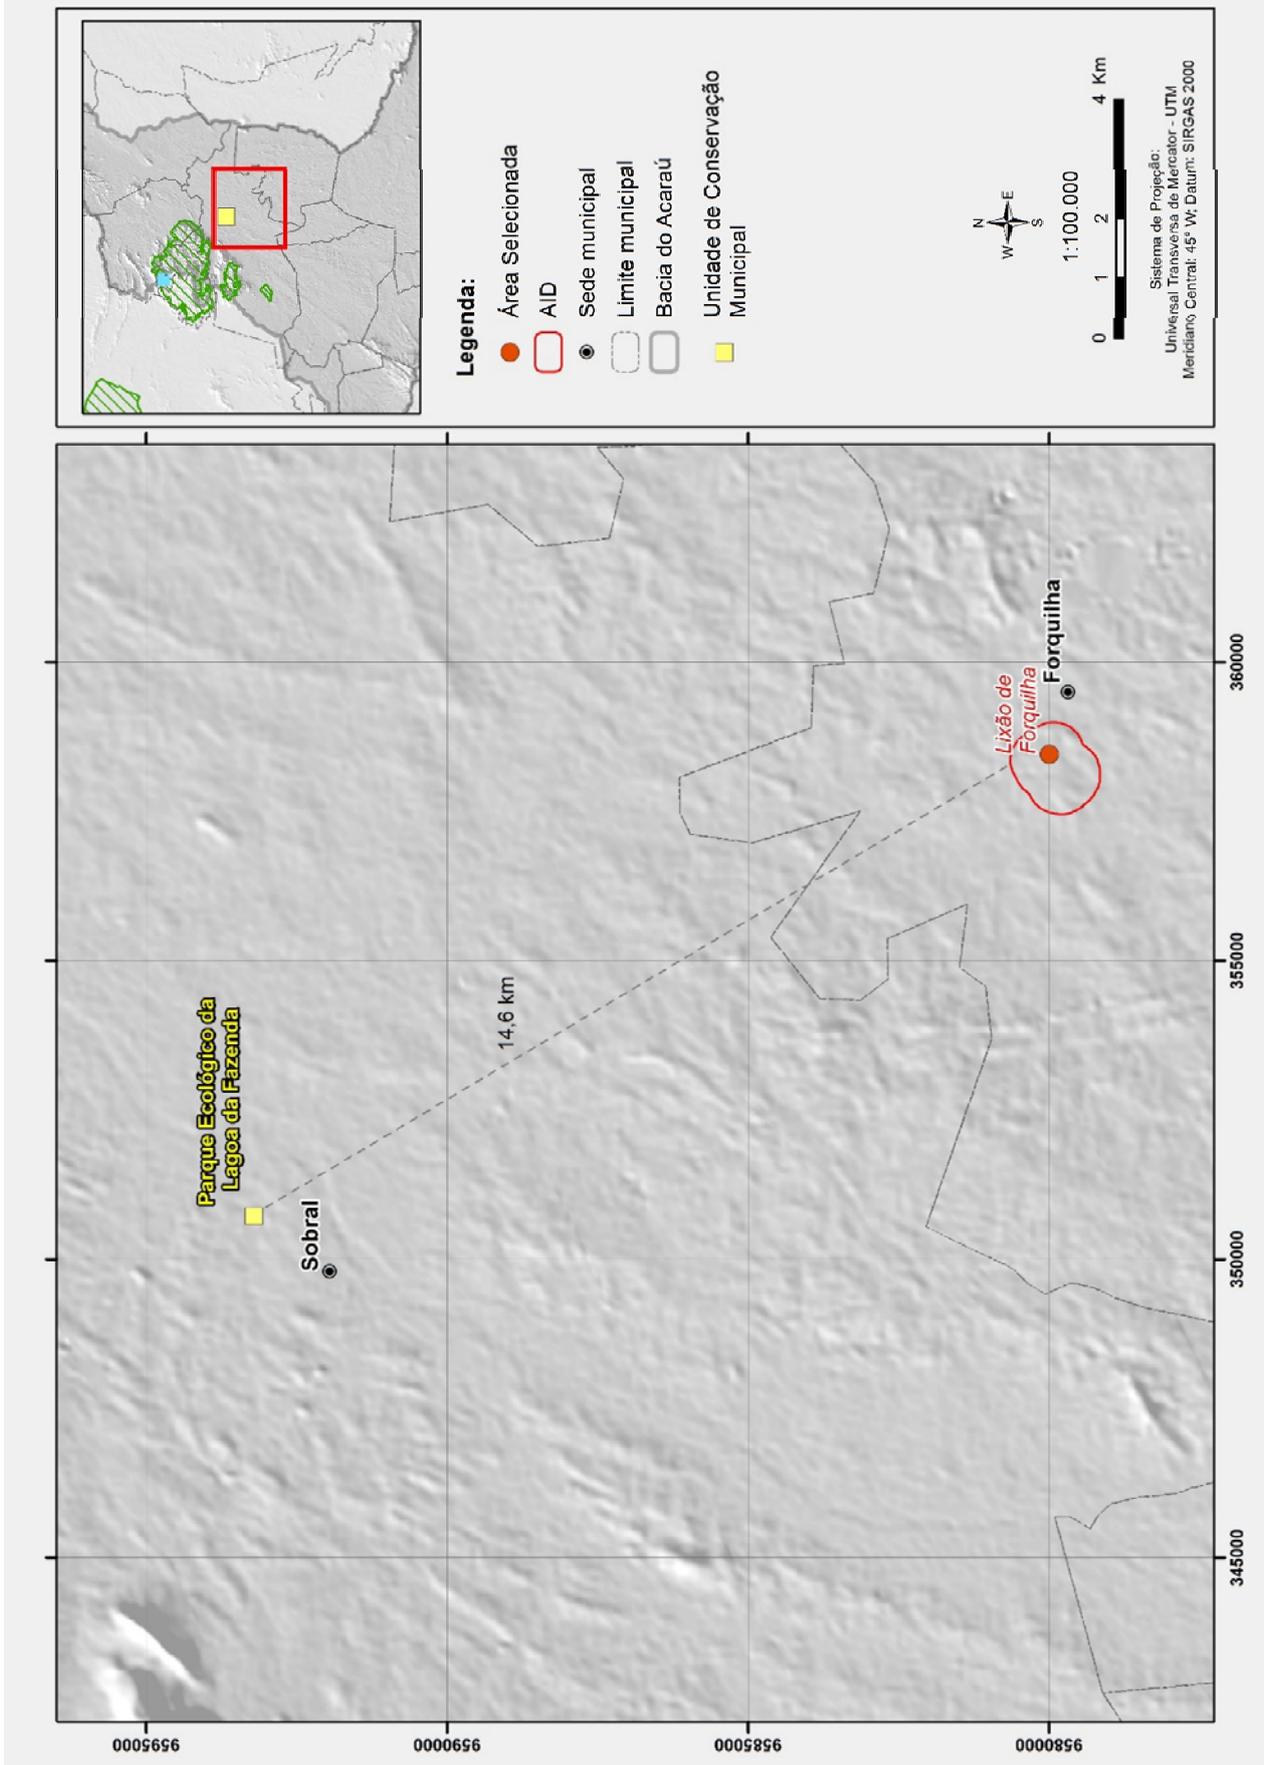
Figura 4.5 – Mapa da unidade de conservação mais próxima ao Lixão de Forquilha. Adaptado de: MMA – Ministério do Meio Ambiente (2017). Dados Geográficos. Disponível em: <http://mapas.mma.gov.br> e <http://sistemas.icmbio.gov.br>. Acesso em: 03/2017.

Não foi constatada a existência de Unidades de Conservação (UCs) na Área de Influência Direta (AID) do Lixão de Forquilha. A UC mais próxima é o Parque Ecológico da Lagoa da Fazenda (Unidade de Conservação Municipal), situada a aproximadamente 15km a noroeste do referido lixão, conforme ilustra a **Figura 4.5**.

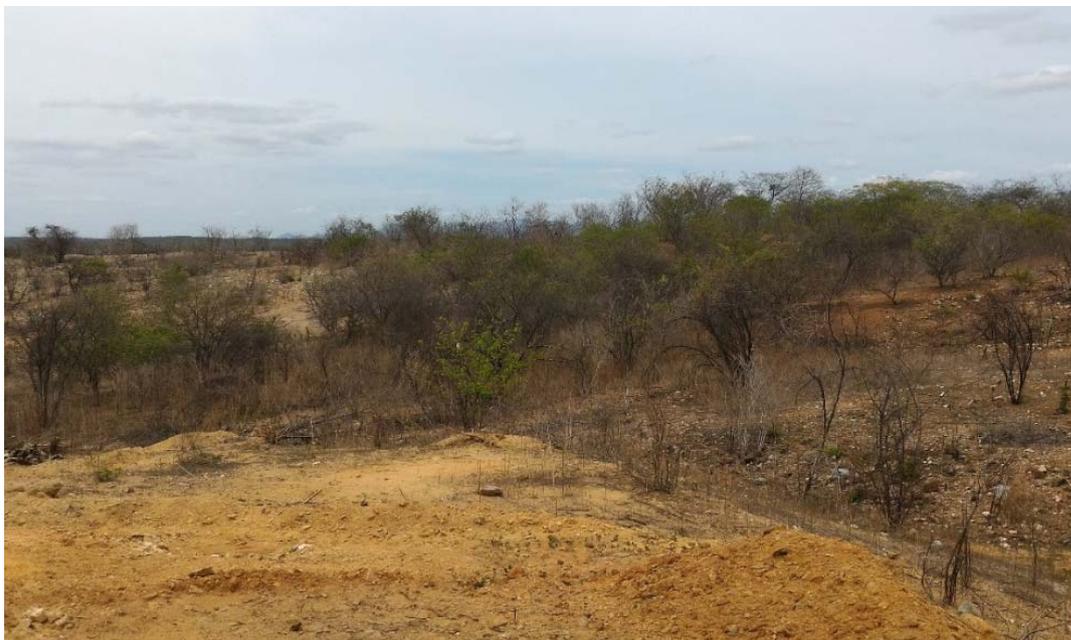
**Figura 4.6** - Lixão de Forquilha: vegetação arbustiva caducifólia aberta. Fonte: TÜV SÜD Bureau.

A fitofisionomia potencial da AID do Lixão de Forquilha identificada foi a Caatinga Arbustiva Aberta (CAA), caracterizada por indivíduos mais altos alcançando em média 2-5 metros de altura e com padrão mais aberto com afloramentos rochosos mais frequentes. É constituída por apenas dois estratos: um arbustivo/semi-arbustivo (com muitas lianas e raras epífitas) e outro herbáceo, apresentando folhagem caduca, espinhosa e cactáceas. A **Figura 4.6** ilustra a vegetação do Lixão de Forquilha.

A área degradada do Lixão de Forquilha foi classificada com grau de resiliência alto para fins de regeneração natural e recomposição da cobertura vegetal.

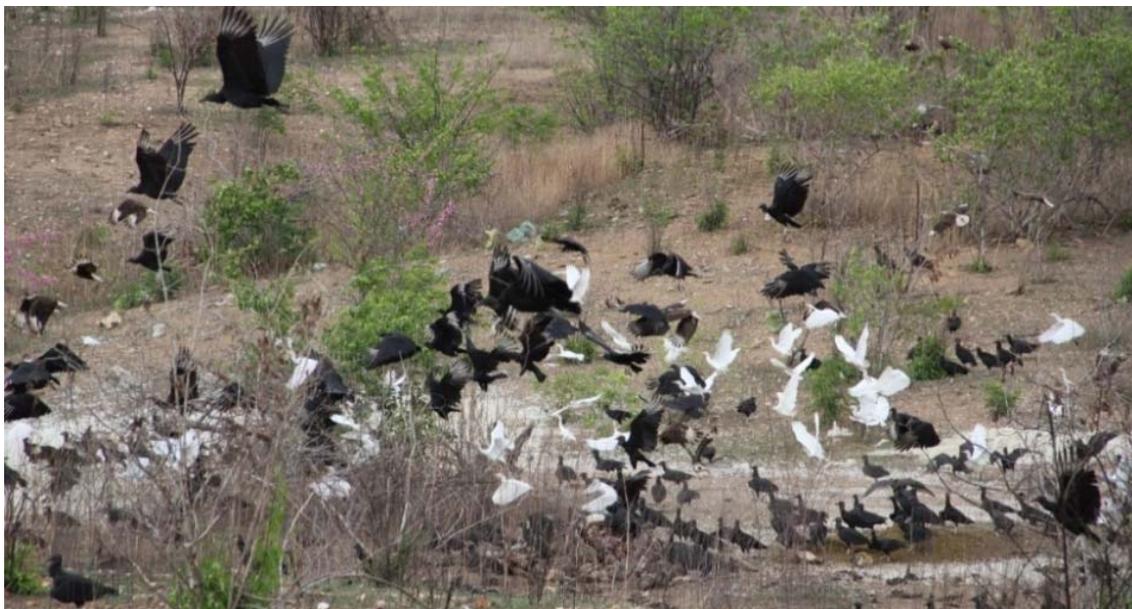
**Figura 4.7** – Fauna sinantrópica nociva (urubus) no Lixão de Forquilha. Fonte: TÜV SÜD Bureau.

Na AID do Lixão de Forquilha, verifica-se possibilidade de circulação da fauna silvestre, através da matriz de vegetação natural que circunda as áreas degradadas pela disposição e queima do lixo. Identificam-se como principais problemas: a perda da microbiota do solo, a proliferação de animais sinantrópicos (**Figura 4.7**) e a presença de animais de criação.

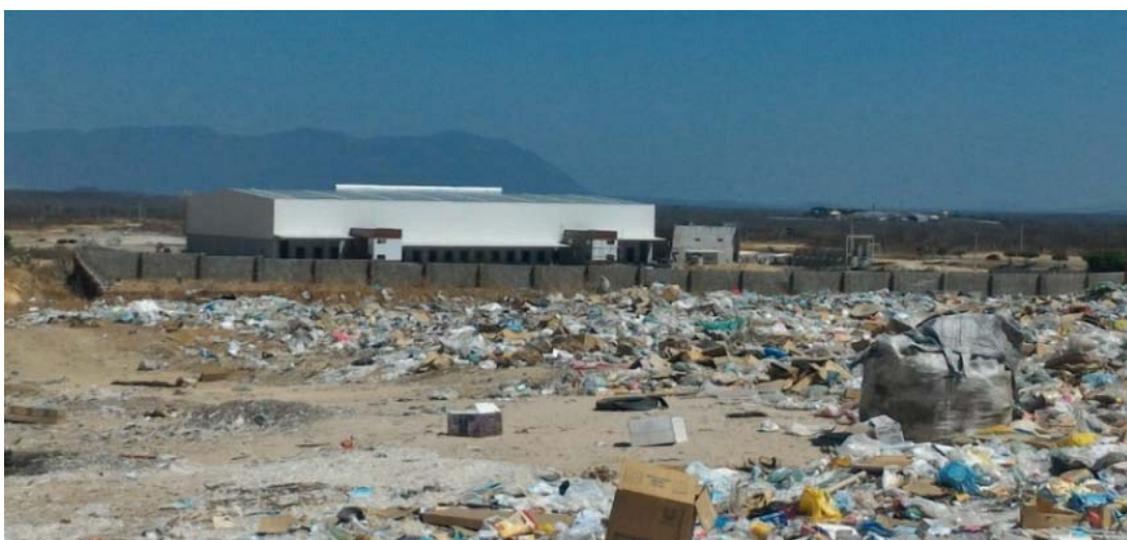
**Figura 4.8** – Vista a partir do Lixão de Forquilha para área industrial adjacente. Fonte: TÜV SÜD Bureau.

Em relação à identificação de usos com possíveis interesses conflitantes na AID do Lixão de Forquilha, destaca-se a construção de galpões sobre porções desativadas do lixão (**Figura 4.8**). Além disso, segundo informação do representante do município, o perímetro atual do lixão avança sobre terreno de propriedade do DNOCS.

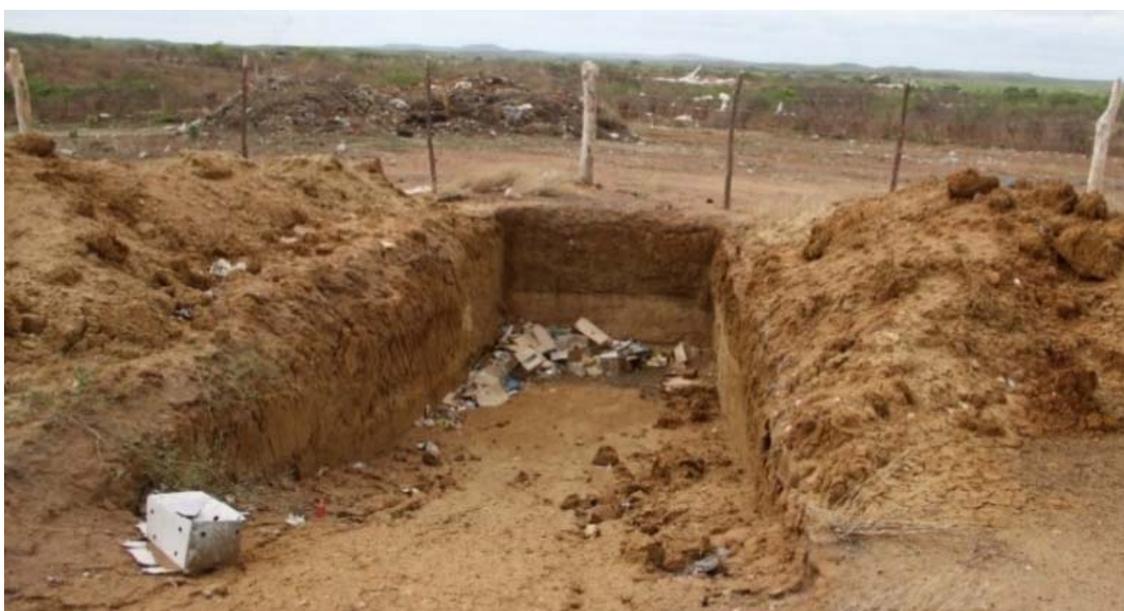
**Figura 4.9** – Vala destinada para queima dos resíduos de saúde no Lixão de Forquilha. Fonte: TÜV SÜD Bureau.

A destinação final dos resíduos sólidos de saúde provenientes das 12 unidades de saúde é feita no próprio Lixão de Forquilha, em uma vala delimitada com cerca, onde é feita a queima dos resíduos, não havendo local de disposição adequado para esta finalidade (**Figura 4.9**).

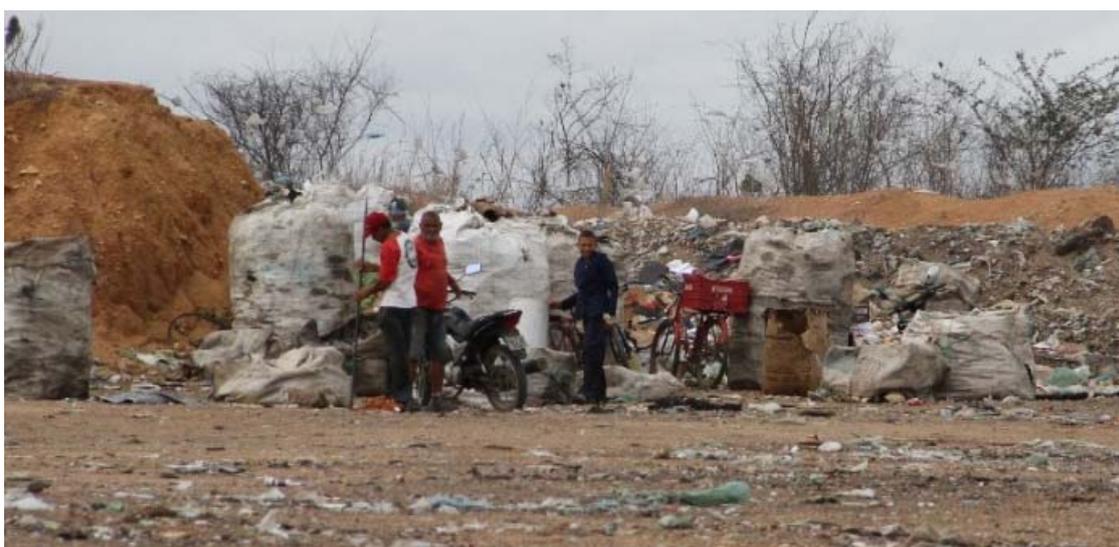
**Figura 4.10** – Vista dos catadores e material reciclável no Lixão de Forquilha. Fonte: TÜV SÜD Bureau.

Com relação aos catadores, no Lixão de Forquilha foram verificados cerca de 10 catadores trabalhando com a segregação de material reciclável, sem estarem organizados em associação ou cooperativa. Alguns catadores utilizam itens de proteção pessoal (botas, luvas e máscaras) já outros trabalham sem qualquer proteção, estando estes mais propensos a acidentes e à contaminação química e biológica. A maior parte do material segregado é composta por plásticos, sucatas metálicas diversas e papelão, sendo observado o armazenamento em fardos no próprio lixão para posterior comercialização.

Ressalta-se a existência de uma fábrica de reciclagem de plástico de baixa densidade próximo ao lixão, chamada DR Aguiar. Entretanto, foi informado que o resíduo desta natureza coletado no lixão não abastece a fábrica por conta da contaminação com resíduo orgânico e outros agregados. Na **Figura 4.10**, observam-se parte dos catadores e o material reciclável separado pelos mesmos.

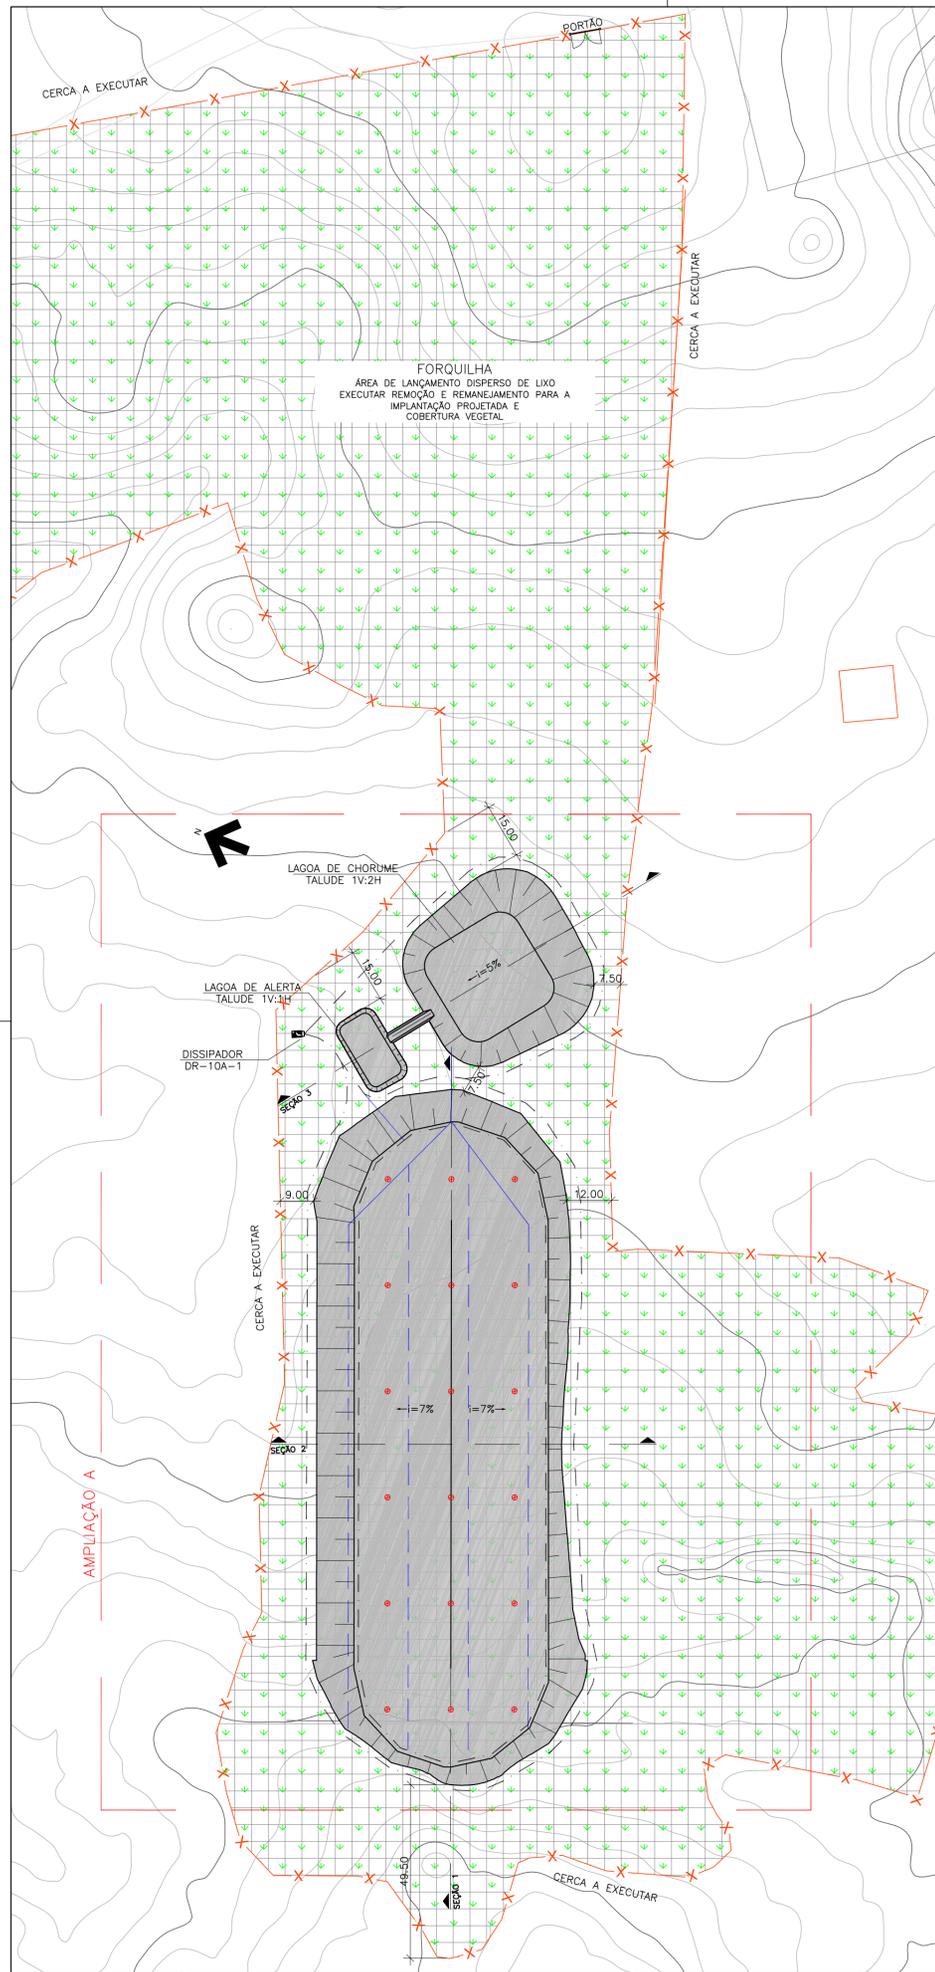
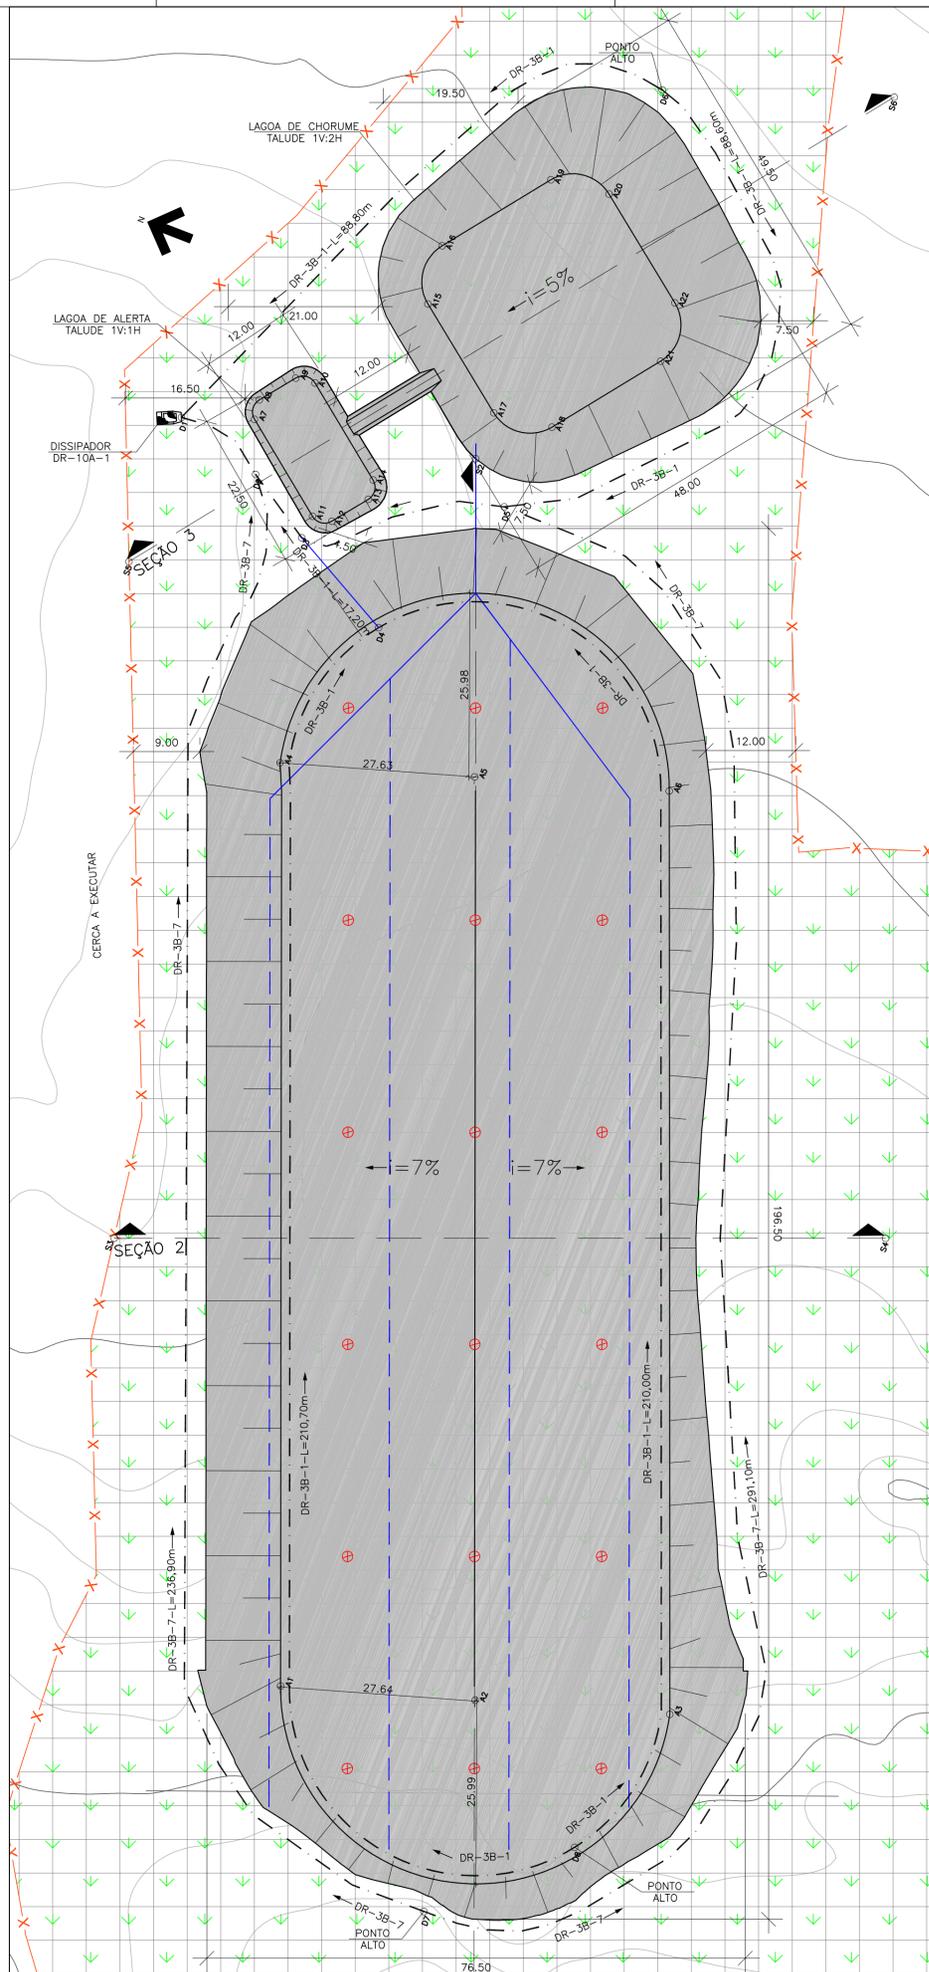
Projeto Geotécnico do Fechamento do Forquilha  
Planta Geral

VISTA SUPERIOR  
ESC. 1:1000

AMPLIAÇÃO A  
ESC. 1:500

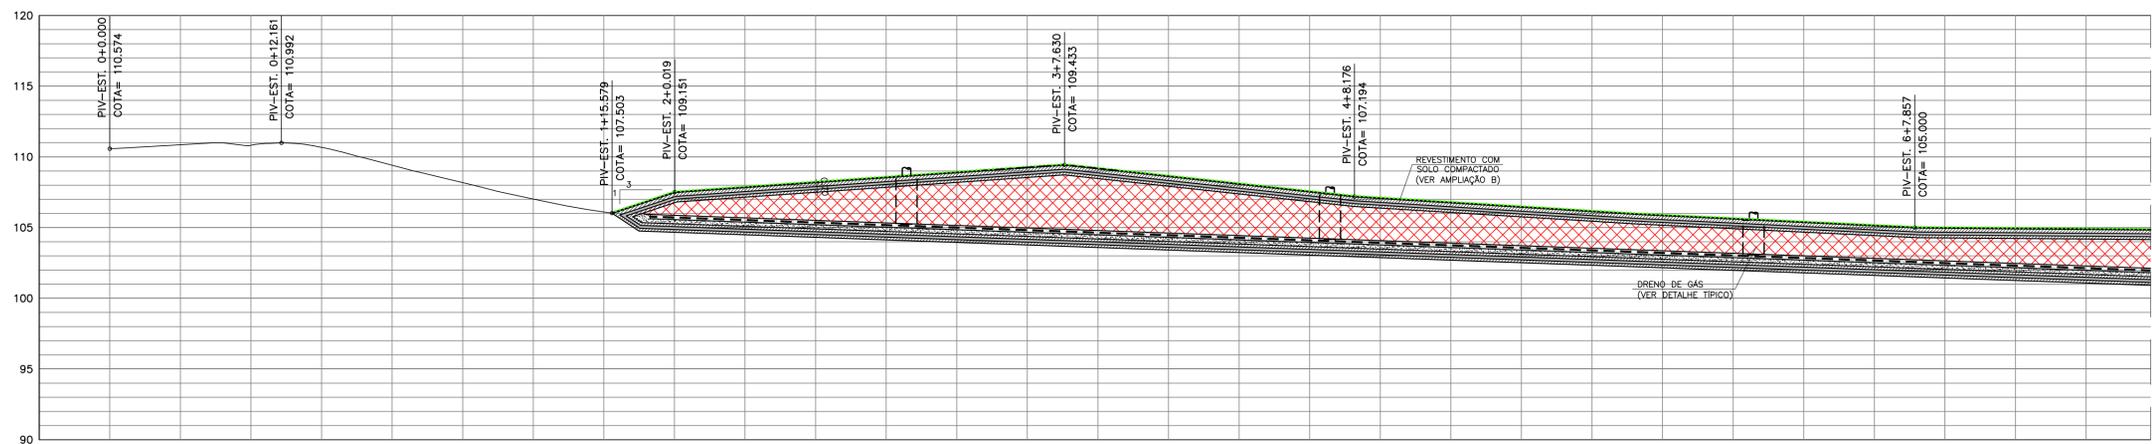
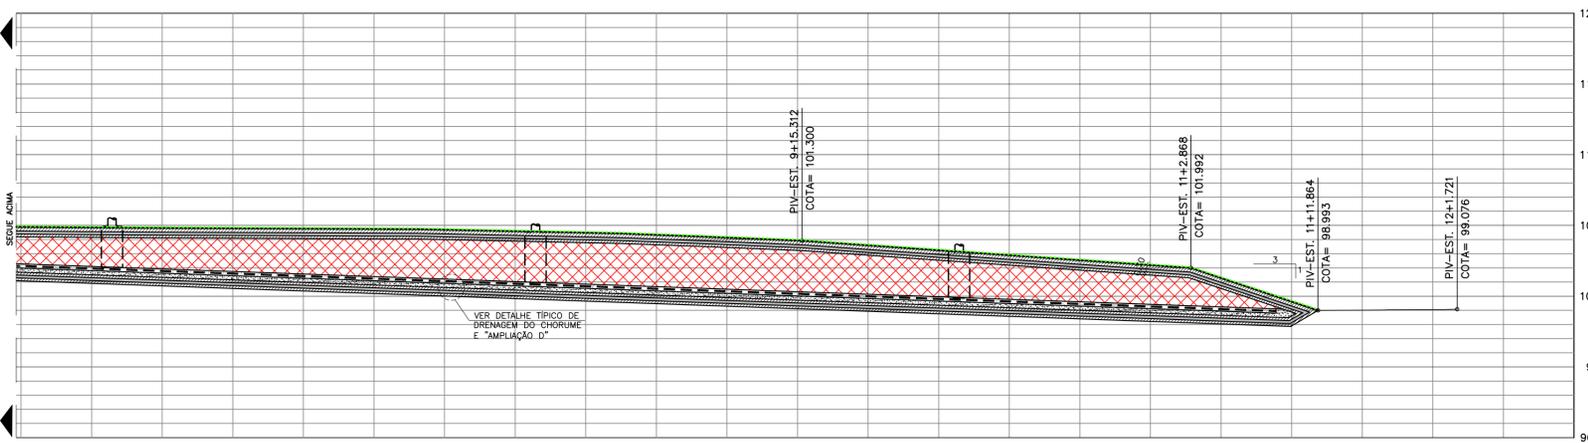
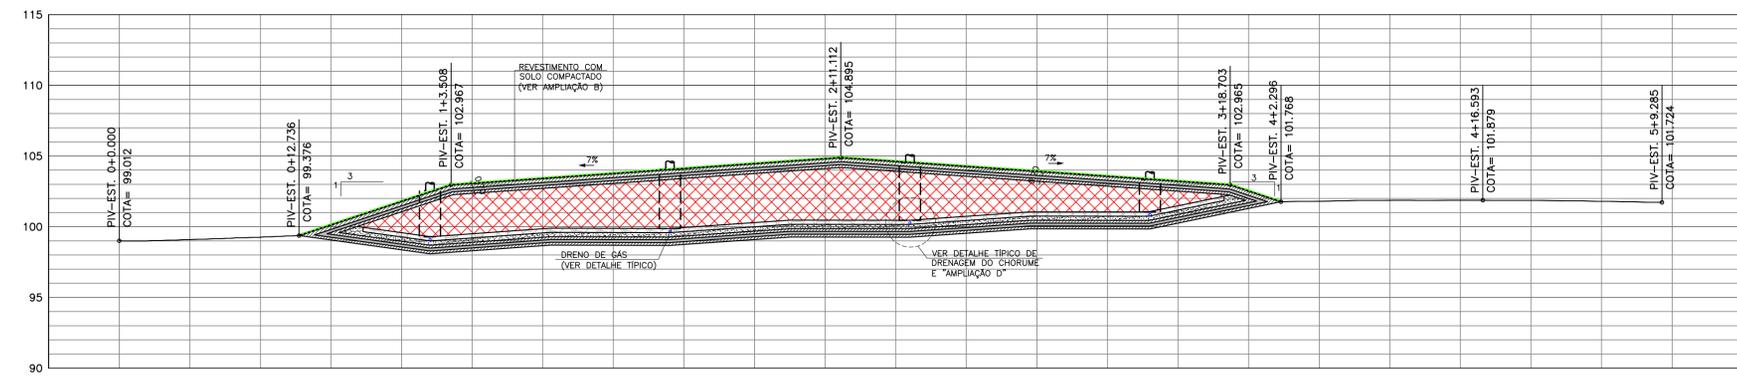
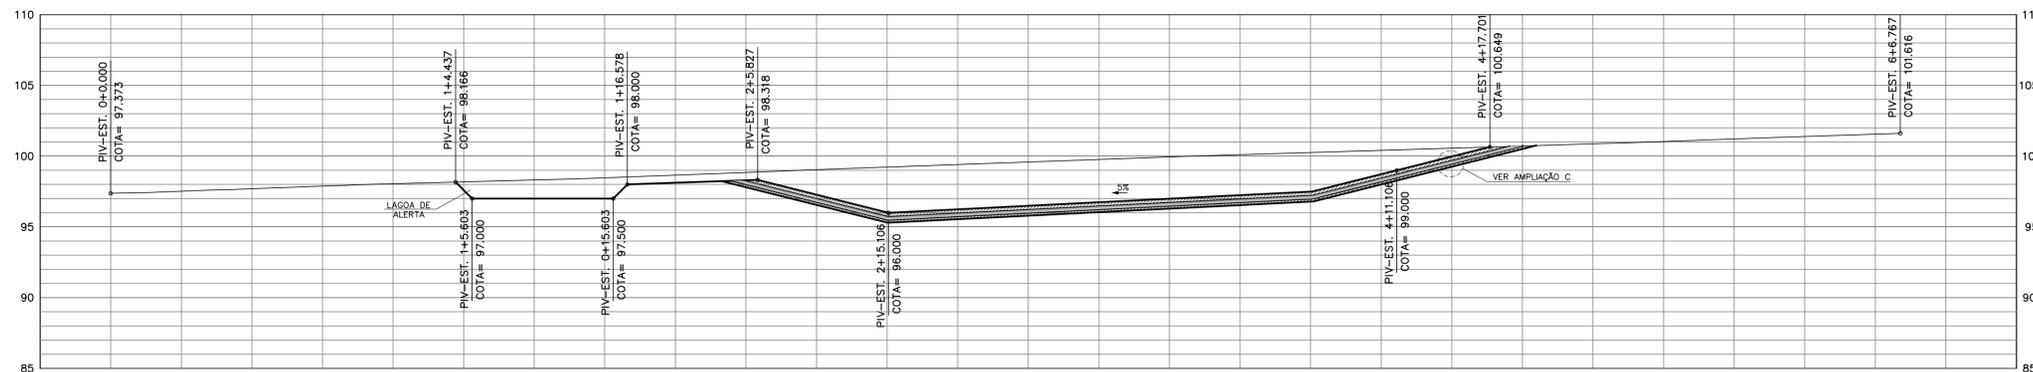
FIGURA 5.1 (II/V)

SEÇÃO 01  
ESC. 1:250

SEÇÃO 02  
ESC. 1:250

SEÇÃO 03  
ESC. 1:250

SEÇÃO 04  
ESC. 1:250
