## **ATIVIDADE 3 - PRODUTO 5C PLANO DE RECUPERAÇÃO DA ÁREA DEGRADADA DO LIXÃO DE FORQUILHA (BACIA DO ACARAÚ)**

**Plano de Recuperação das Áreas Degradadas (PRAD) de 81 Lixões a Céu Aberto nos Municípios das Bacias Hidrográficas do Acaraú, Metropolitana e Salgado, no Estado do Ceará**

**LIXÃO DE FORQUILHA  
FORQUILHA-CE**

**RC-SP-047/18-R1  
Agosto de 2018**

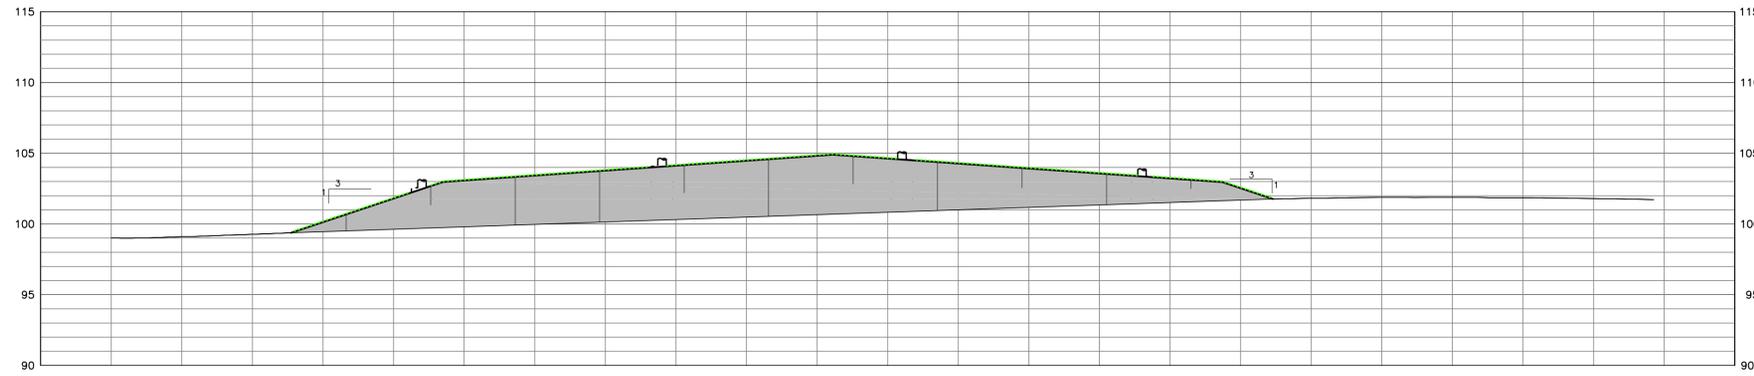
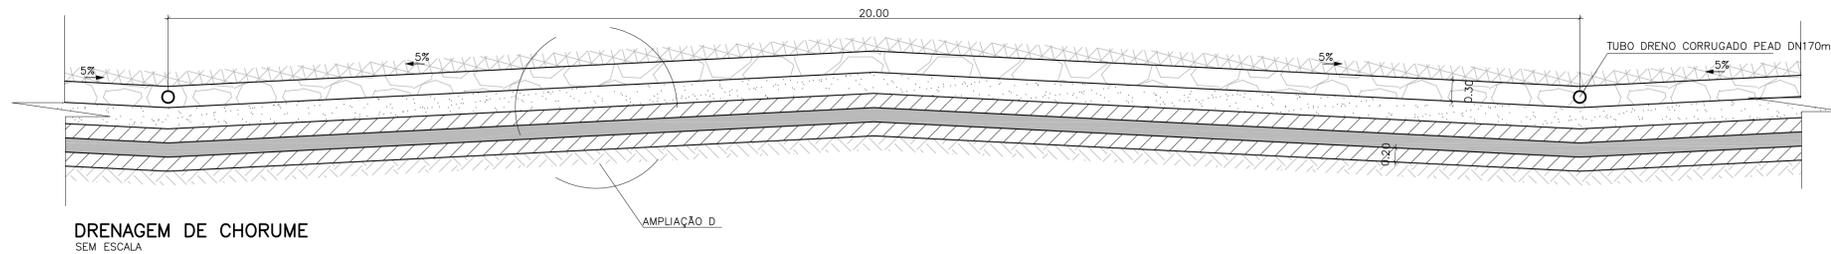
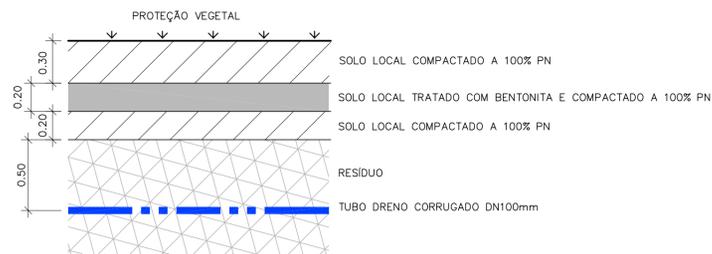
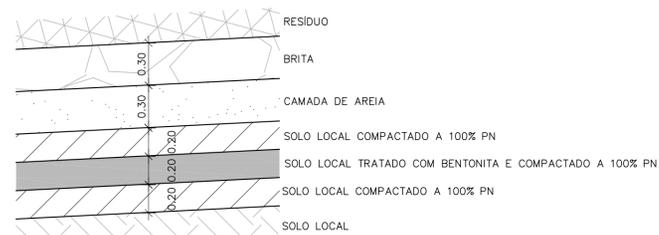
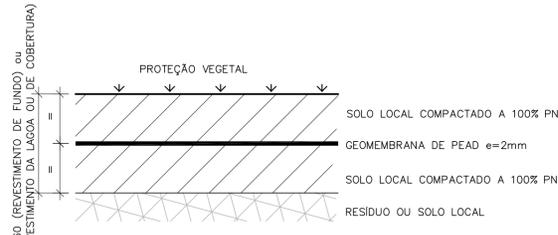
DATA	18/07/2018	ESCALA	INDICADA	FIGURA	5.1 (III/V)
------	------------	--------	----------	--------	-------------

VISTA SUDESTE  
ESC. 1:250

DRENAGEM DE CHORUME  
SEM ESCALA

AMPLIAÇÃO B  
SEM ESCALA (VER NOTA 19 E 21)

AMPLIAÇÃO D  
SEM ESCALA (VER NOTA 19)

DETALHE DO REVESTIMENTO DE COBERTURA E DE FUNDO  
OPÇÃO COM GEOMEMBRANA DE PEAD e=2mm  
SEM ESCALA (VER NOTA 17)

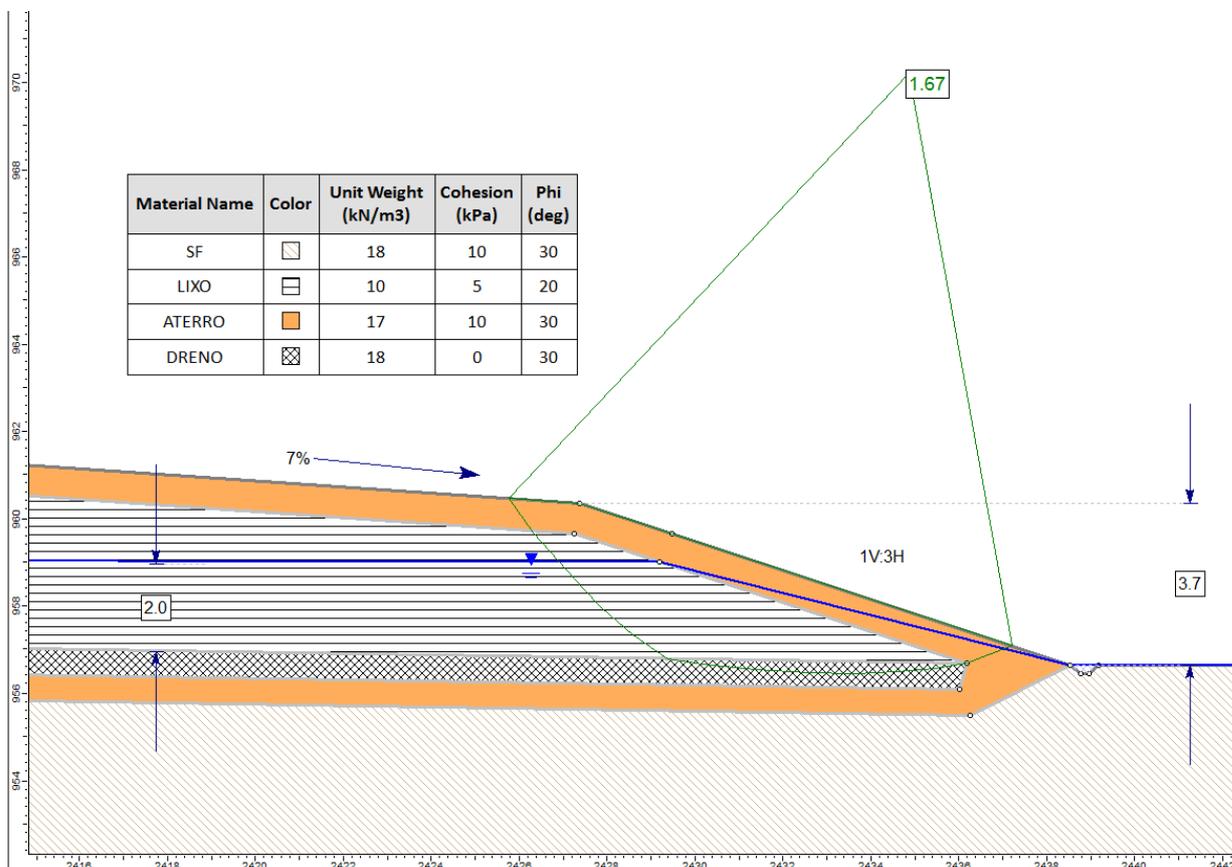
A **Figura 5.2** a seguir apresenta a saída gráfica da análise de estabilidade do talude de maior altura da pilha de resíduos projetada no lixão de Forquilha.

**Figura 5.2** - Saída gráfica da análise de estabilidade da pilha de resíduos de Forquilha. FS = 1,67.

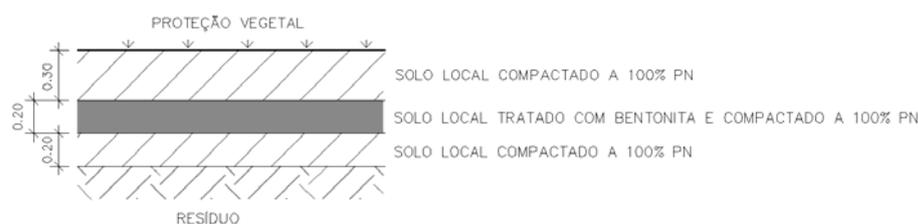
Todas as camadas serão compactadas a 100% do Proctor Normal, conforme a **Figura 5.3** a seguir.

**Figura 5.3** - Detalhe do revestimento de cobertura dos resíduos.

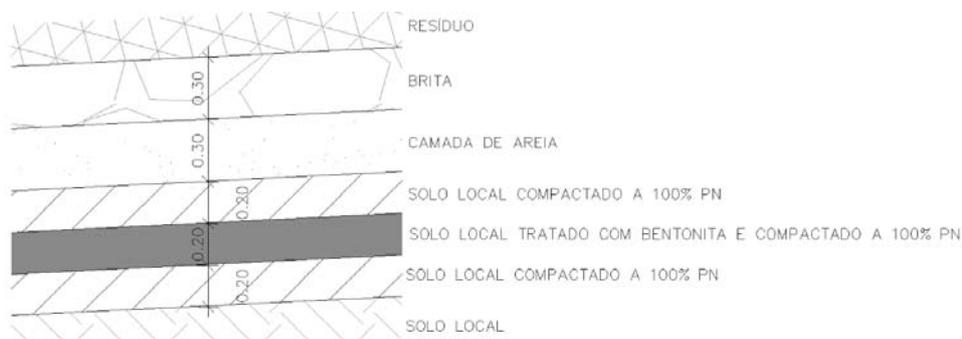
As **Figuras 5.4** e **5.5** apresentam em maiores detalhes o sistema de revestimento de fundo e de drenagem de chorume.

**Figura 5.4** - Detalhe das camadas do revestimento de fundo e drenagem de chorume.

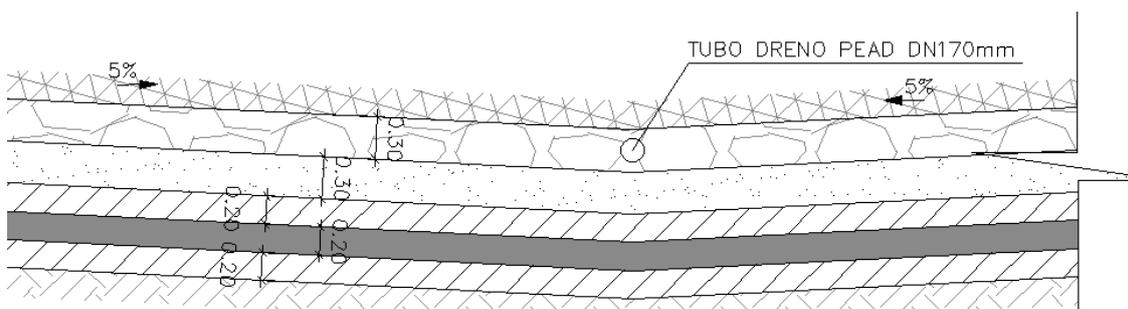
**Figura 5.5** - Detalhe do caimento de fundo e do posicionamento dos tubos drenos.

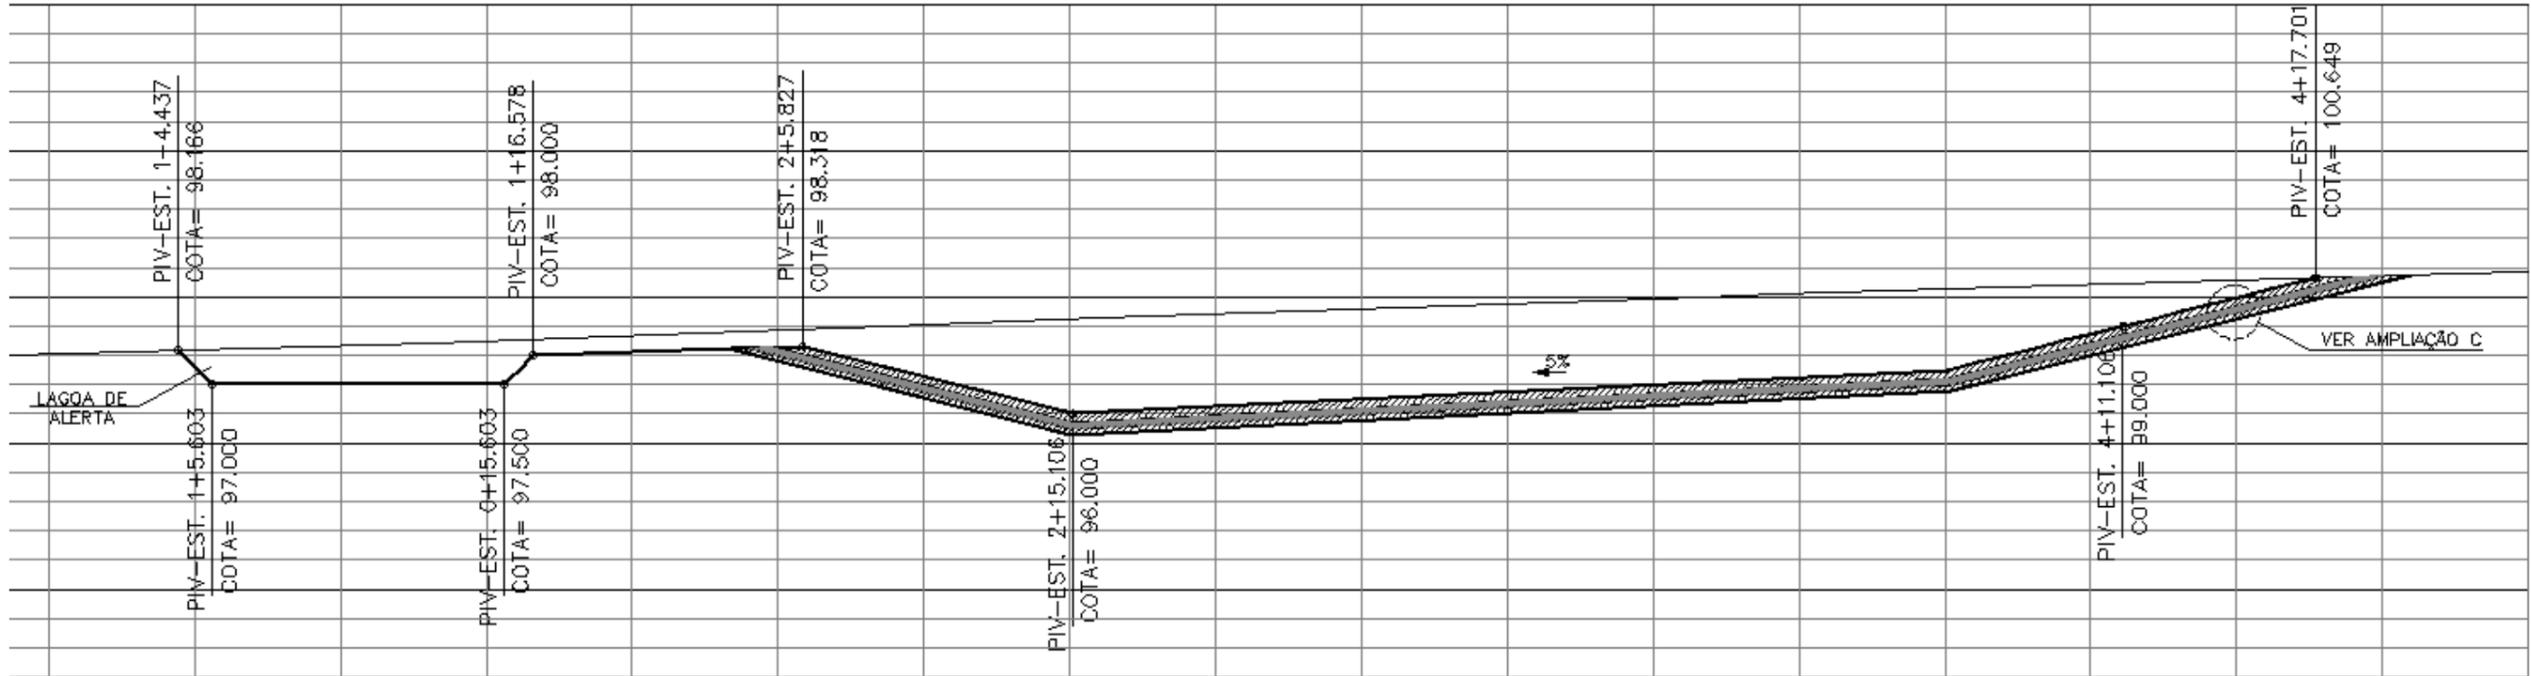
Além da lagoa de chorume há uma lagoa de alerta, para a qual é vertido, através de um canal de ligação, o volume de chorume que exceder o correspondente à lâmina de 1,0 m de altura na lagoa principal, conforme **Figura 5.6**.

Figura 5.6 - Seção em corte da lagoa de alerta e da lagoa principal de chorume.

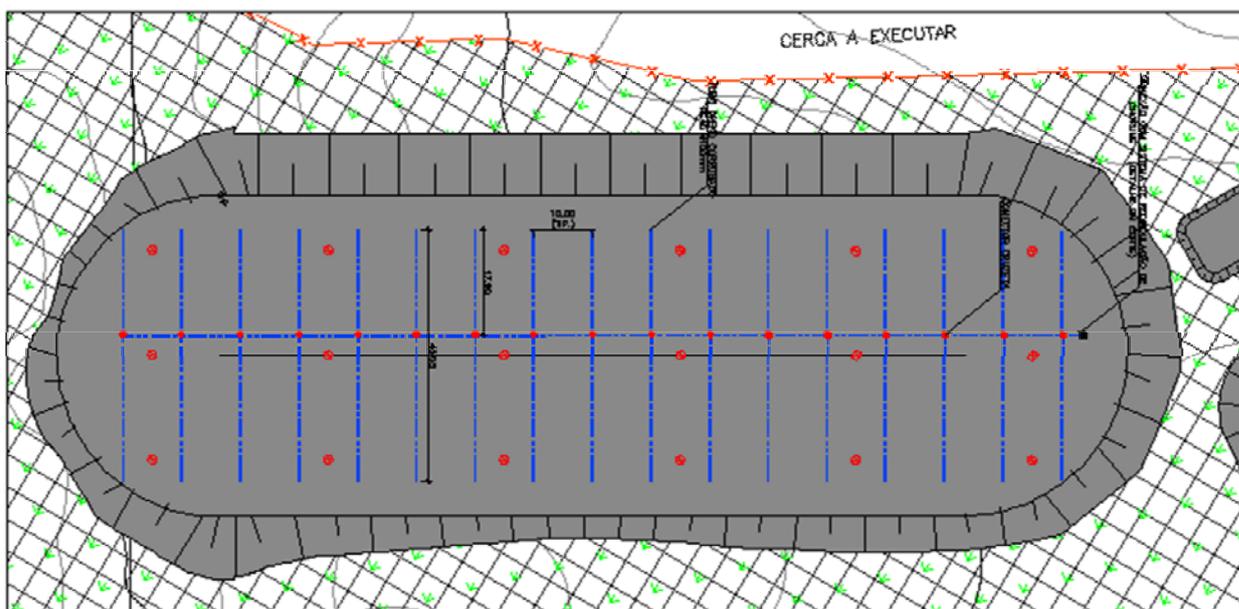
O sistema reinjeção consiste de tubos drenos de PEAD corrugado, com diâmetro nominal 100 mm, dispostos dentro do resíduo, próximo ao topo da pilha, 0,5 m abaixo da camada de revestimento de cobertura, conforme disposição da **Figura 5.7**.

**Figura 5.7** - Disposição da tubulação do sistema de recirculação de chorume.

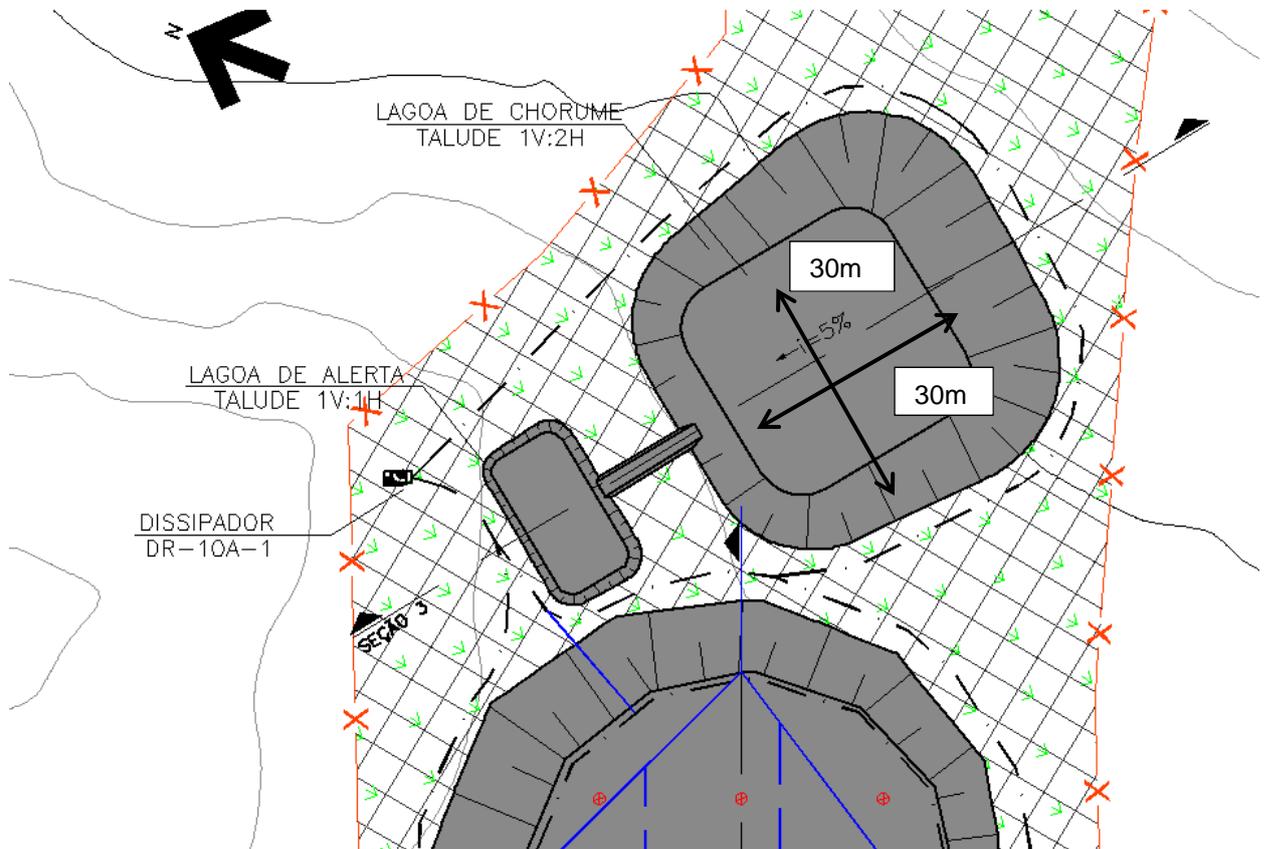
A lagoa terá formato amigdaloidal (**Figura 5.8**), profundidade útil de 1,0 m, profundidade total de 1,5 m e taludes 1V:2H.

**Figura 5.8** - Lagoa de chorume e lagoa de alerta do lixão de Forquilha.

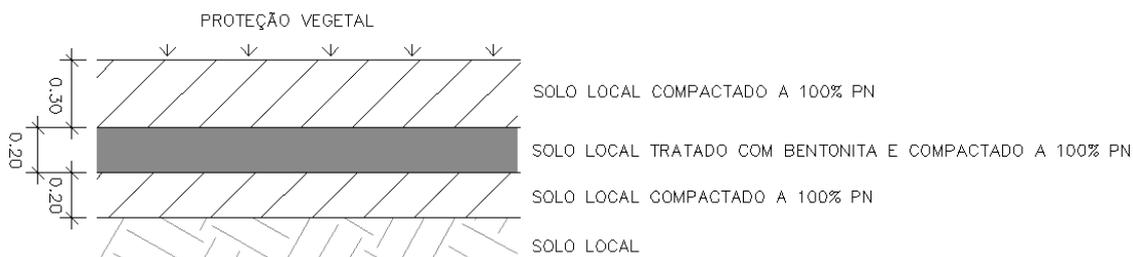
O fundo da lagoa de chorume deverá receber o mesmo tipo de revestimento executado na cobertura da pilha de resíduos: revestimento de solo preferencialmente argiloso compactado com 70 cm de espessura. O revestimento será composto de uma camada de 20 cm de solo local compactado (em contato com o solo local), intercalada com uma camada de 20 cm de solo local tratado com bentonita, mais uma camada externa de solo local compactado de 30 cm de espessura. Todas as camadas serão compactadas a 100% do Proctor Normal, conforme a **Figura 5.9**.

**Figura 5.9 - Detalhe das camadas do revestimento de fundo da lagoa de chorume.**

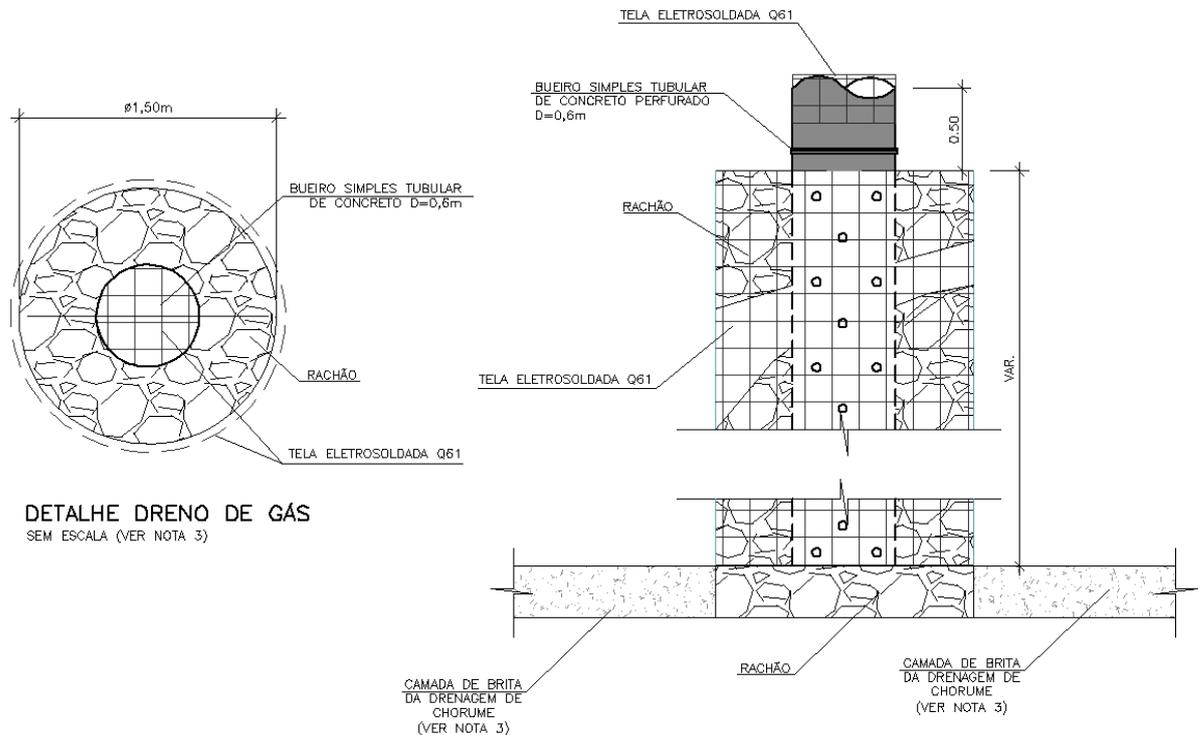
No resíduo existente serão executados drenos de gás. Os drenos de gás serão constituídos de materiais comuns e facilmente obtidos – tela eletrosoldada de aço, manilhas perfuradas de concreto e rachão (**Figura 5.10**).

**Figura 5.10** - Detalhe dos drenos de gás.

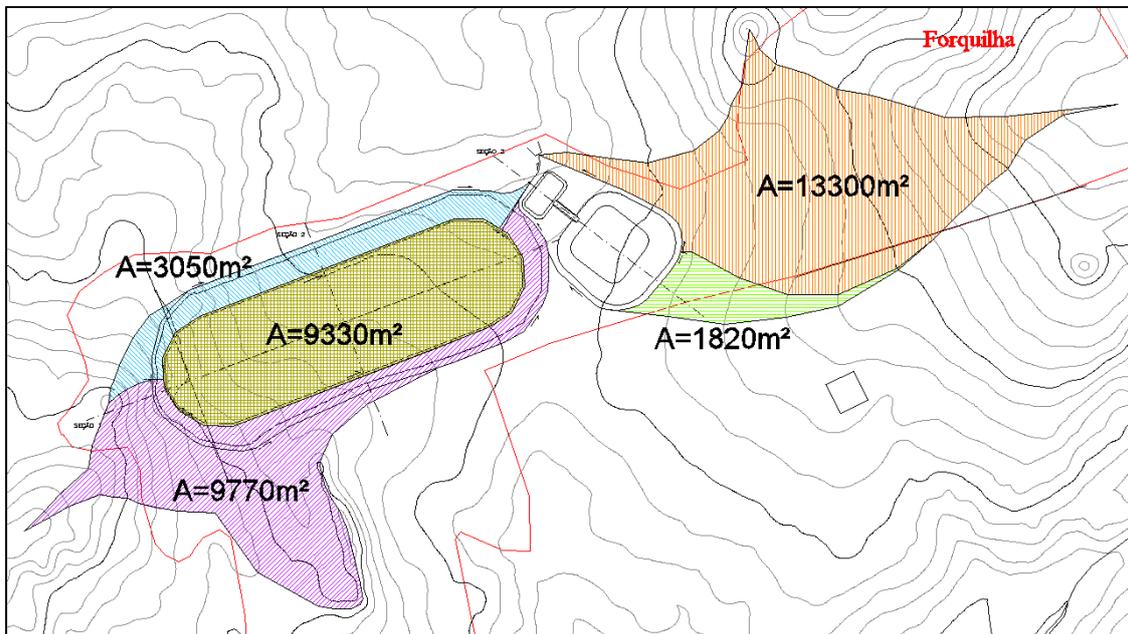
As áreas de contribuição para o dimensionamento das valetas foram tomadas através da análise do levantamento planialtimétrico da região. A **Figura 5.11** apresenta a planta com a determinação das áreas de contribuição de cada valeta.

**Figura 5.11** - Áreas de contribuição do sistema de drenagem.

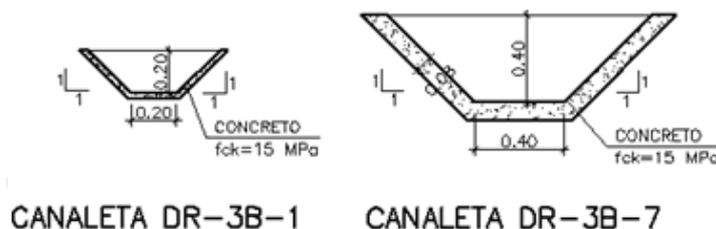
Para captar a vazão da área de contribuição levantada serão utilizadas valetas trapezoidais com base 0,2m e altura de 0,2m, que serão lançadas em uma valeta trapezoidal com base 0,4m e altura 0,4m (dispositivo padrão DER tipo DR-3B-1 e DR-3B-7, **Figura 5.12**).

**Figura 5.12** - Valeta trapezoidal padrão DER tipo DR-3B-1 e DR-3B-7.

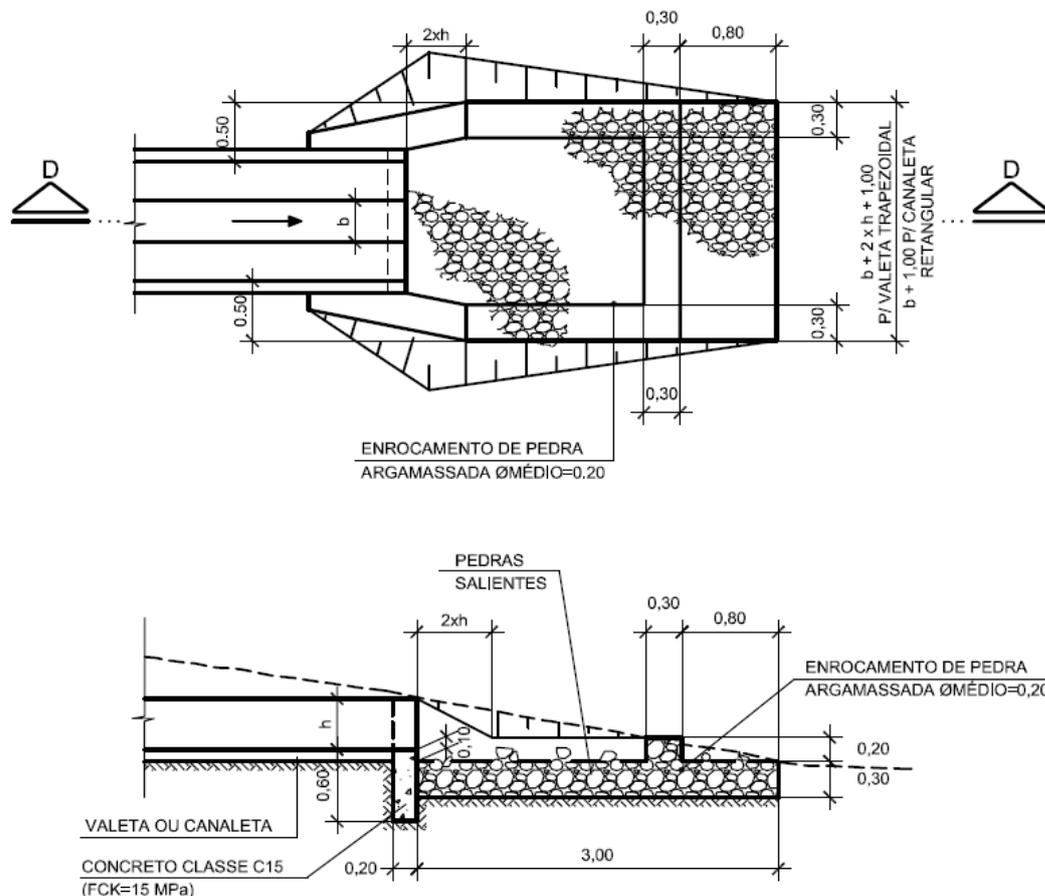
DR-10A-1 - DISSIPADOR DE ENERGIA PARA VALETAS OU CANALETAS COM PEDRA ARGAMASSADA

**Figura 5.13** - Dispositivo de dissipação padrão DER tipo DR-10A-1.

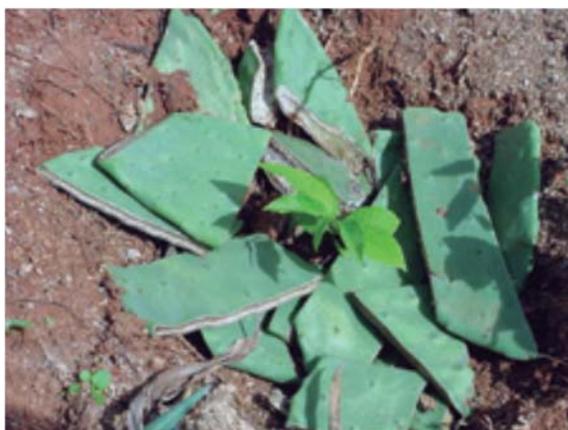
São chamadas aqui de espécies suculentas plantas que são túrgidas e que armazenam água em sua estrutura como os cactos (palma, mandacaru, sisal, xique-xique). Estas espécies, quando manejadas através de podas seletivas, são fonte de água para animais e outras plantas, muito eficientes quando utilizadas para disponibilização de água às mudas recém-plantadas, conforme **Figura 5.14**.

**Figura 5.14** - Palma como fonte de água para mudas de árvores. Fonte: Restauração ecológica SAF. Foto: Cinara Del’Arco Sanches.

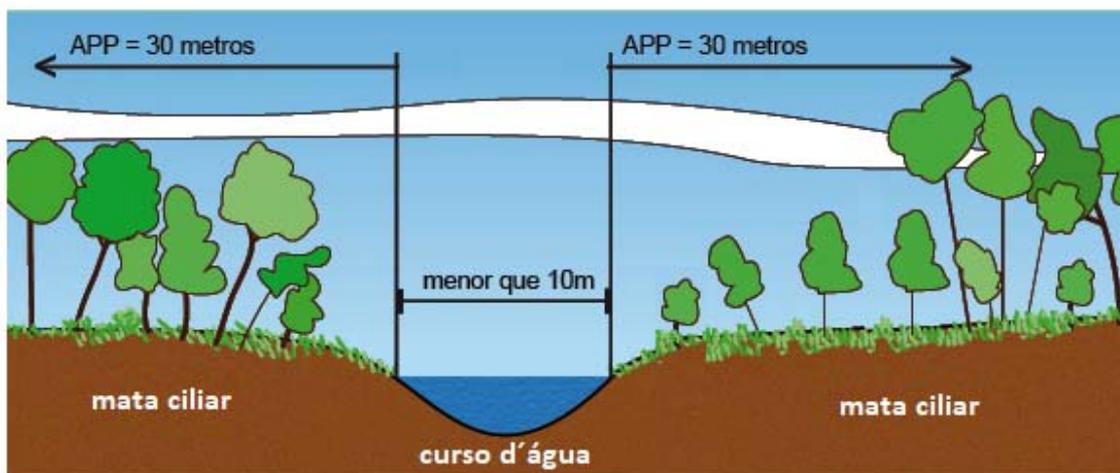
Considerando os objetivos de recuperação ambiental das áreas em questão, será adotado a largura de 30 metros de plantio de mata ciliar, desde suas margens, para todos os cursos d'água identificados, perenes e intermitentes. Para os casos dos cursos d'água considerados efêmeros, quando possível, recomenda-se também adotar 30 metros para o plantio de mata ciliar. A borda/margem dos mesmos deverá ser identificada no período da cheia ou precisada a partir de informações obtidas localmente (cruzar indicativos físicos com depoimento de moradores locais), como ilustra a **Figura 5.15**.

**Figura 5.15** – Faixas marginais de curso d'água natural perene e intermitente. Fonte: Adaptado de <http://www.sigam.ambiente.sp.gov.br>

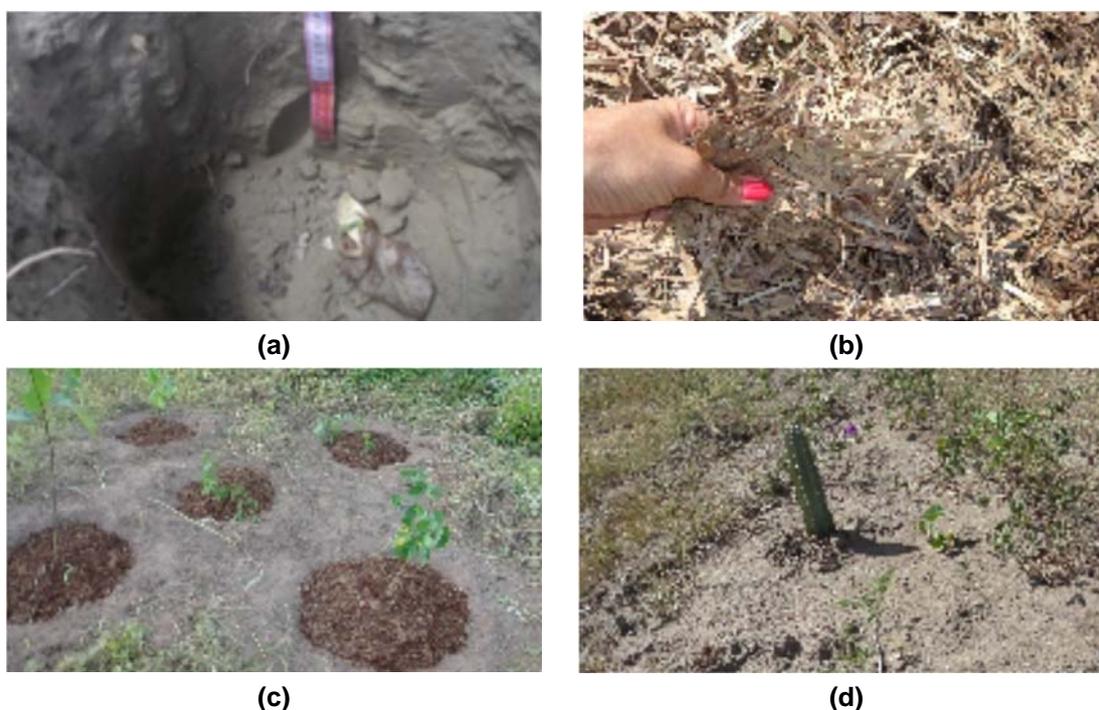
Ao redor de cada cova, deve ser feito o coroamento das mudas com um raio de aproximadamente meio metro e com uma leve inclinação em direção ao centro da cova, de forma que facilite o acúmulo de água na planta, complementando com o amontoamento de folhagem em cima da cova (**Figura 5.16**).

**Figura 5.16** – Técnicas de plantio: (a) tamanho ideal da cova; (b) detalhe da bagana de carnaúba; (c) e (d) mudas plantadas em diferentes espaçamentos com coroamento e cobertura morta de bagana. Fonte: Associação Caatinga (Terrabrasilis, 2011).

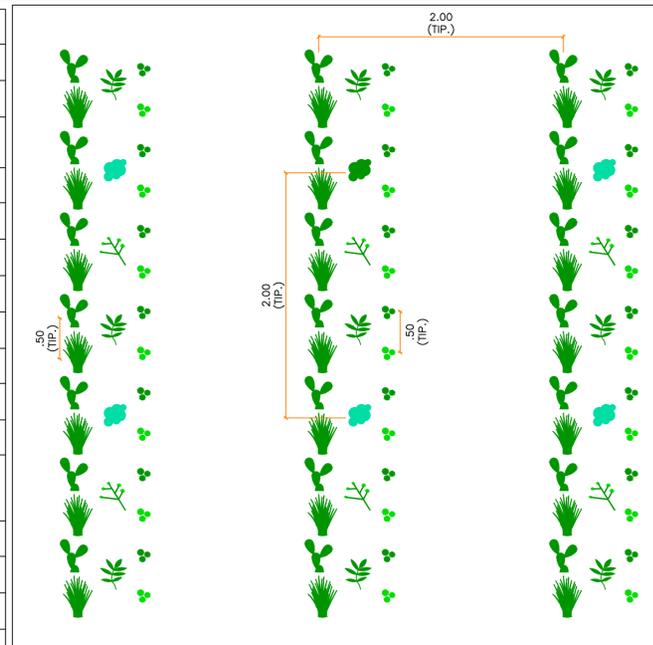
AMPLIAÇÃO - PLANTIO TOTAL SEM ESCALA

No modelo de Plantio Total o espaçamento entre mudas de árvores nativas deve ser de 2mx2m (2500 mudas/ha), seguindo alinhamento em esquadria e alternância de espécies Pioneiras (2084 mudas/ha), Secundárias (276 mudas/ha) e Clímax (140 mudas/ha), segundo disposição da sucessão de espécies apresentada no Projeto de Revegetação.

O espaçamento entre plantas para a linha de Palma e Sisal (intercalados) deve ser de 0,5m, mantendo 2m entre linhas de Palma e Sisal (intercalados) e 0,5m da linha de árvores nativas. Esta linha de espécies “engenheiras” será podada periodicamente como forma de fornecimento de material e manutenção da umidade às mudas de árvores.

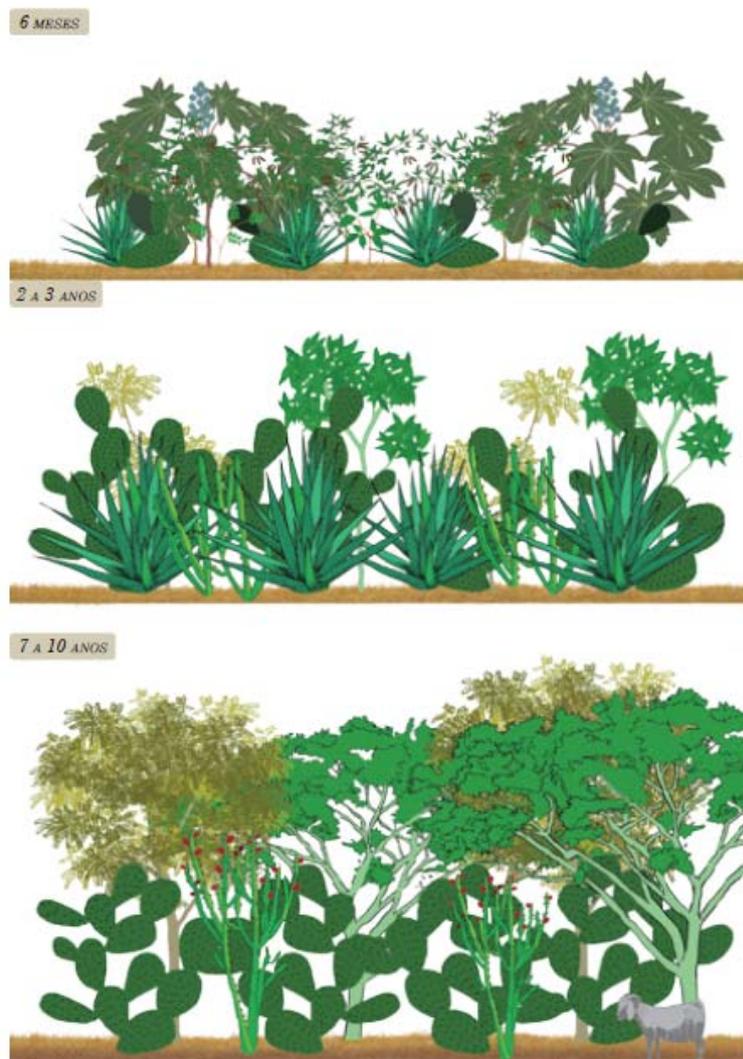
Destaca-se que a revegetação deverá seguir o modelo de assessoria das espécies engenheiras (leguminosas e suculentas), devendo compor a paisagem local no decorrer dos anos conforme desenho ilustrativo abaixo (**Figura 5.18**).

**Figura 5.18** – Ilustração do plantio em consórcio com espécies engenheiras em 10 anos. Fonte: Restauração ecológica SAF (Miccols, 2016).
