## ATIVIDADE 3 - PRODUTO 5C PLANO DE RECUPERAÇÃO DA ÁREA DEGRADADA DO LIXÃO DE GROÍARAS (BACIA DO ACARAÚ)

Plano de Recuperação das Áreas Degradadas (PRAD) de 81 Lixões a Céu Aberto nos Municípios das Bacias Hidrográficas do Acaraú, Metropolitana e Salgado, no Estado do Ceará

### LIXÃO DE GROÍARAS GROÍARAS-CE

RC-SP-049/18-R1  
Agosto de 2018

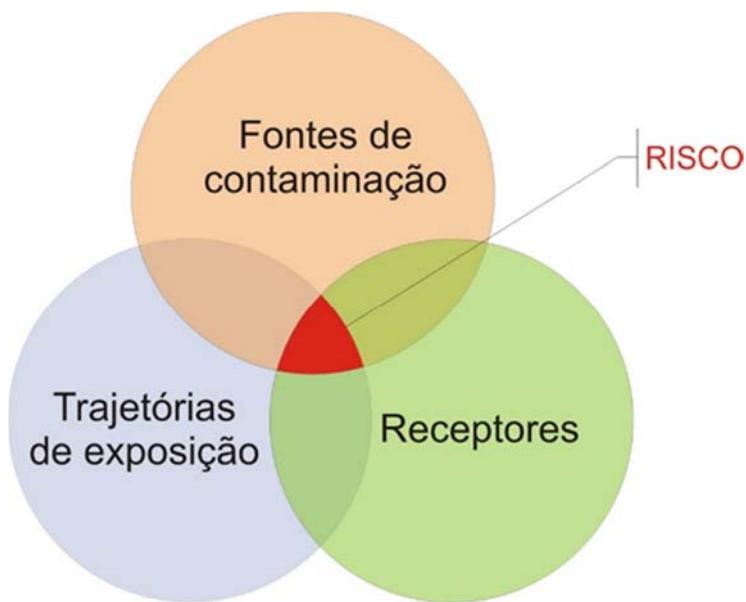
**Figura 3.1** – Condicionantes de risco segundo Loxham et al. (1998). Fonte: Hachich (2002).

Sendo assim, **alinhados ao conceito de recuperação**, de acordo com o método *Source, Pathway and Target* (Loxham et al., 1998), considera-se que o risco só existe quando houver a combinação dos fatores: (i) fonte, (ii) trajetória e (iii) receptor, conforme ilustra a **Figura 3.1**.

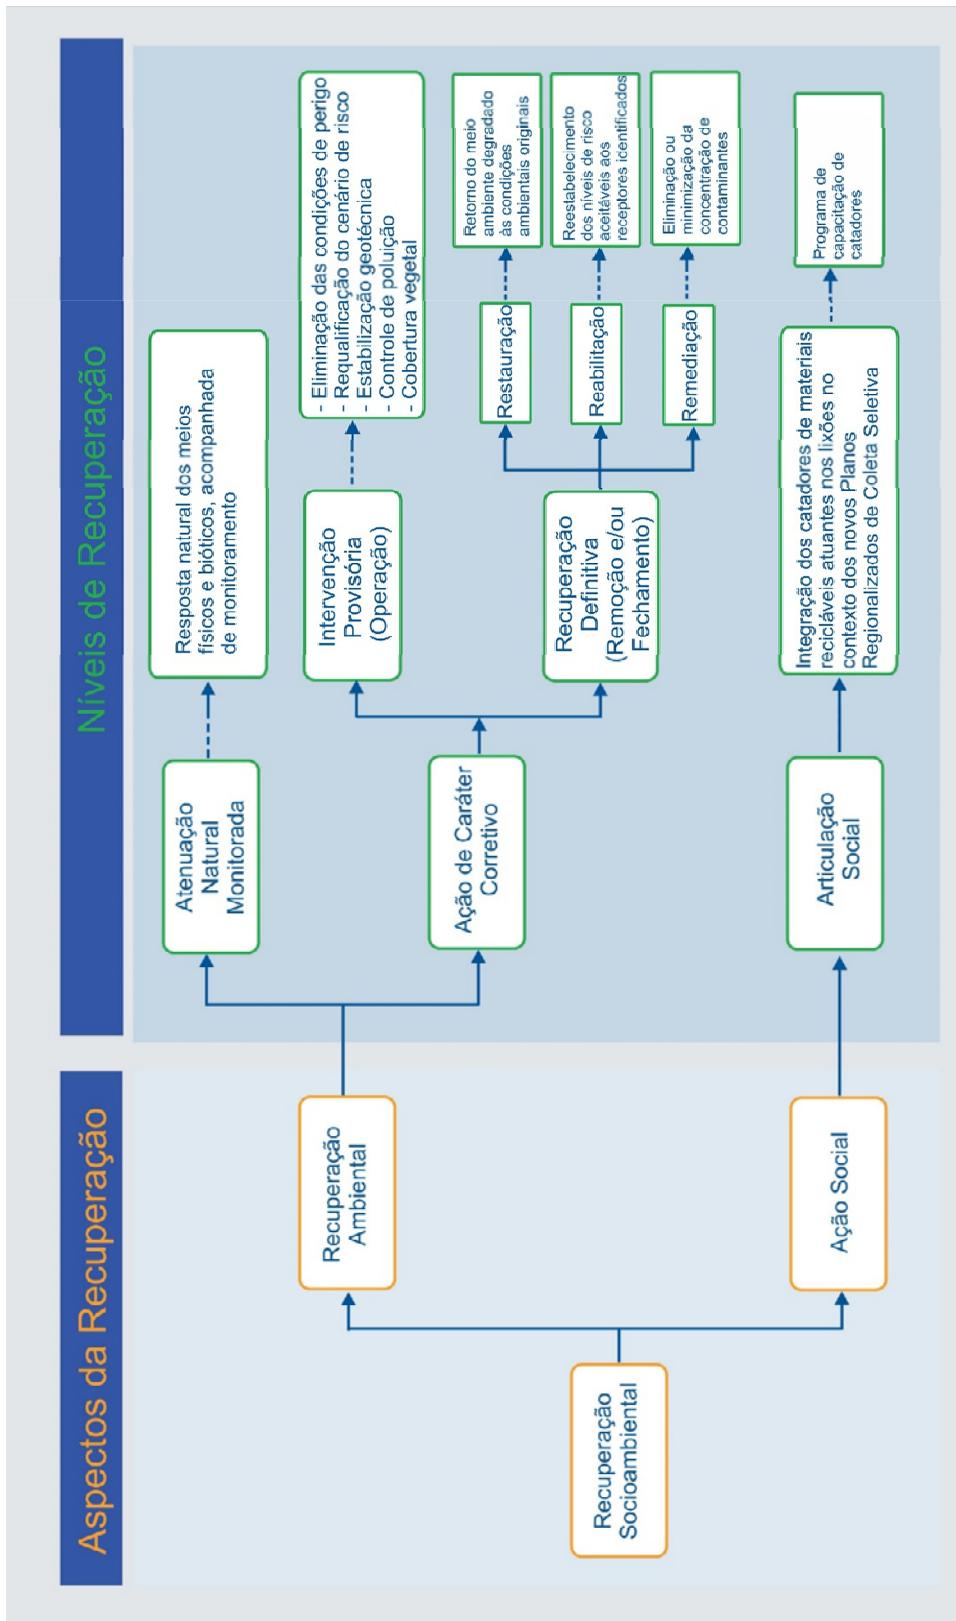
**Figura 3.2 – Fluxograma dos aspectos e níveis de recuperação socioambiental.**

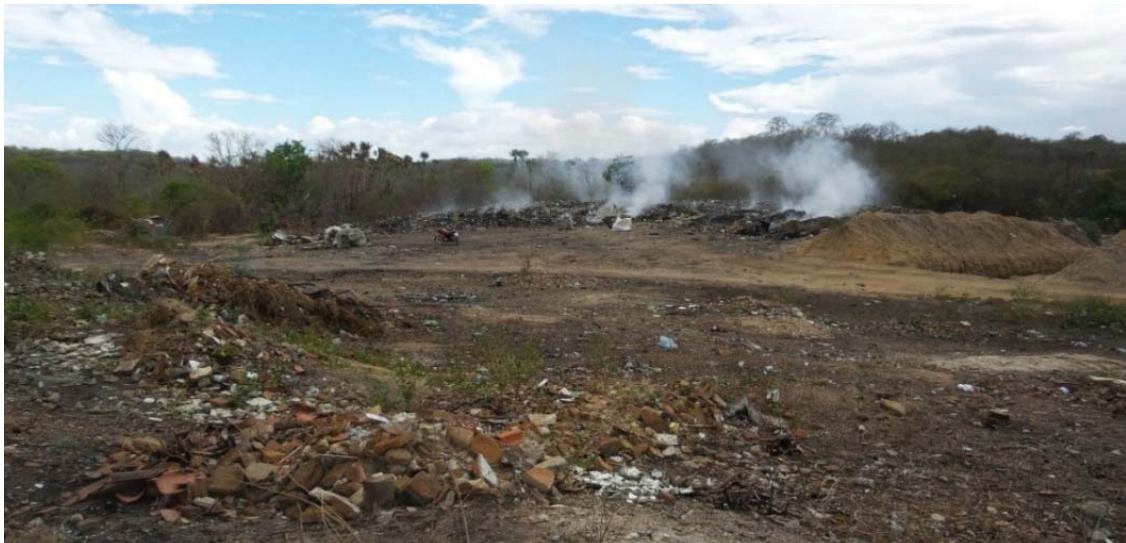
**Figura 4.1 – Vista da direção Sul - Lixão de Groaíras.** Fonte: TÜV SÜD Bureau.

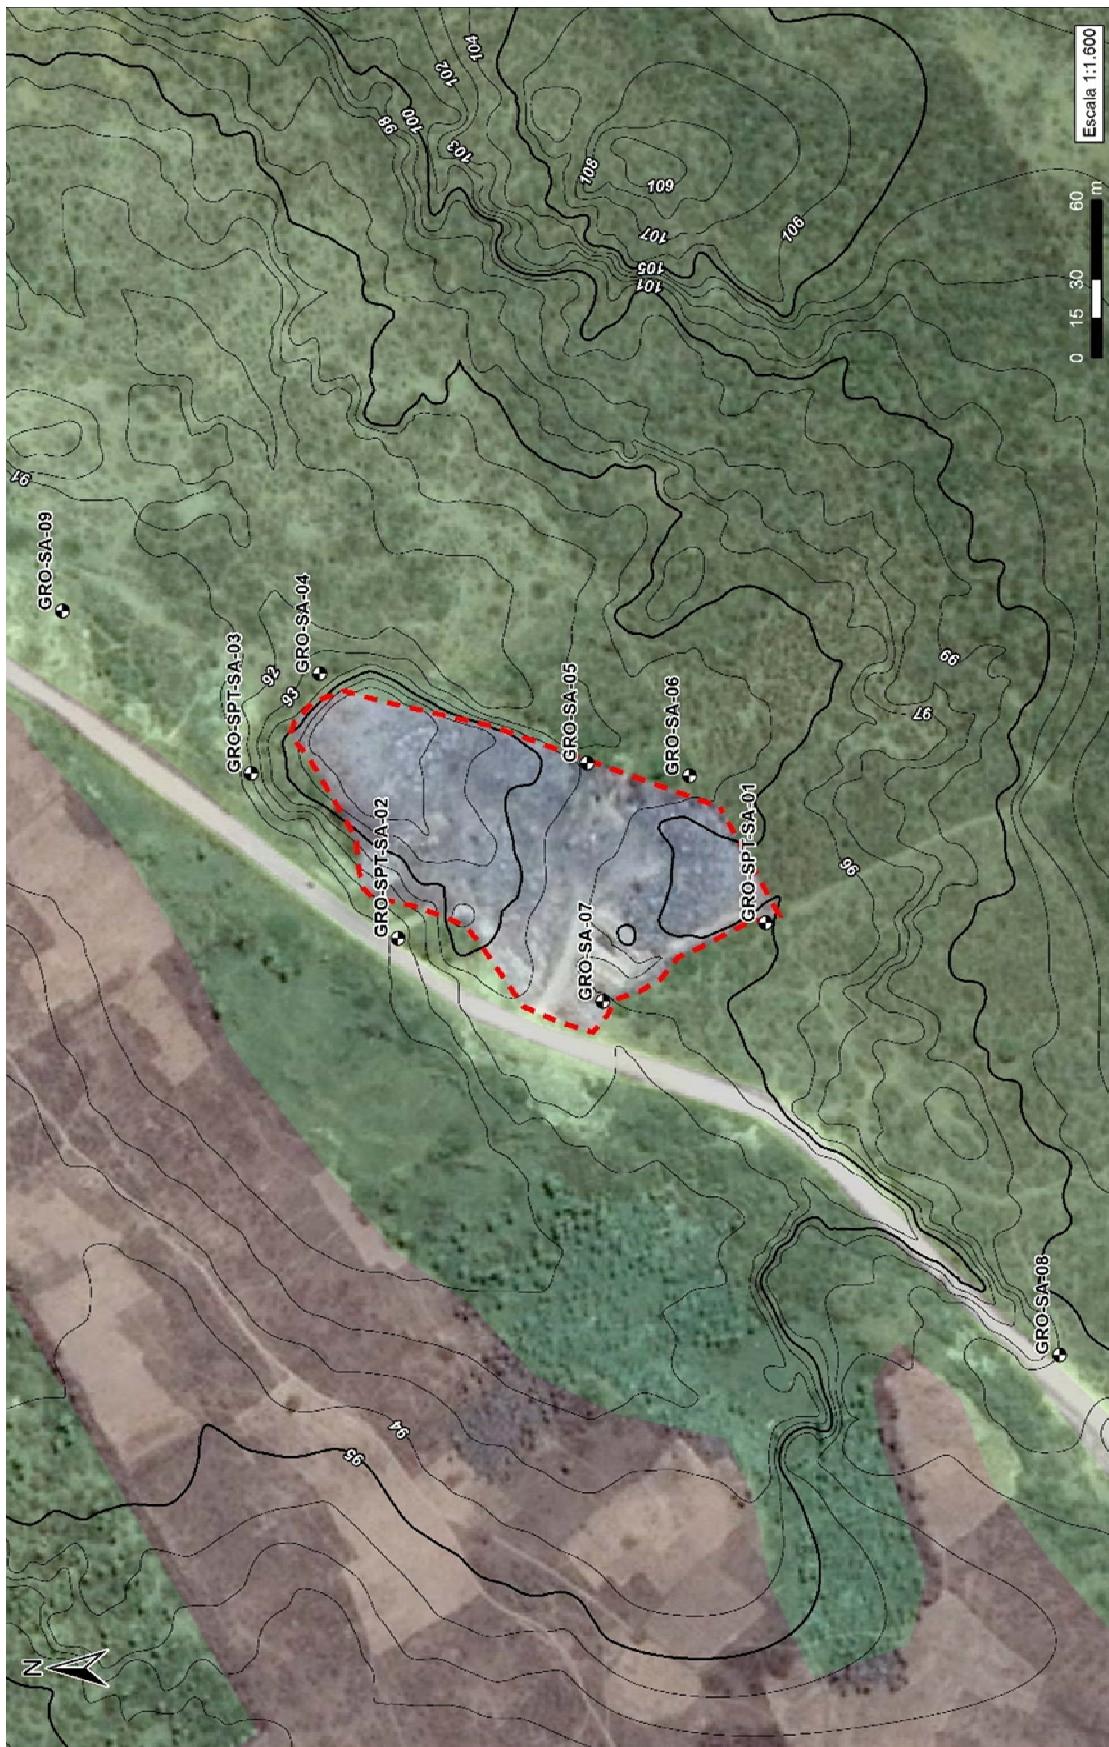
**Figura 4.2 – Detalhe do levantamento planaltimétrico realizado na área do Lixão de Groaíras. Fonte: TÜV SÜD Bureau, 2017-b).**

A área do lixão apresenta cota máxima de 98m e cota mínima de 95m, com declividade máxima de 56%, considerando o volume de lixo ali depositado.

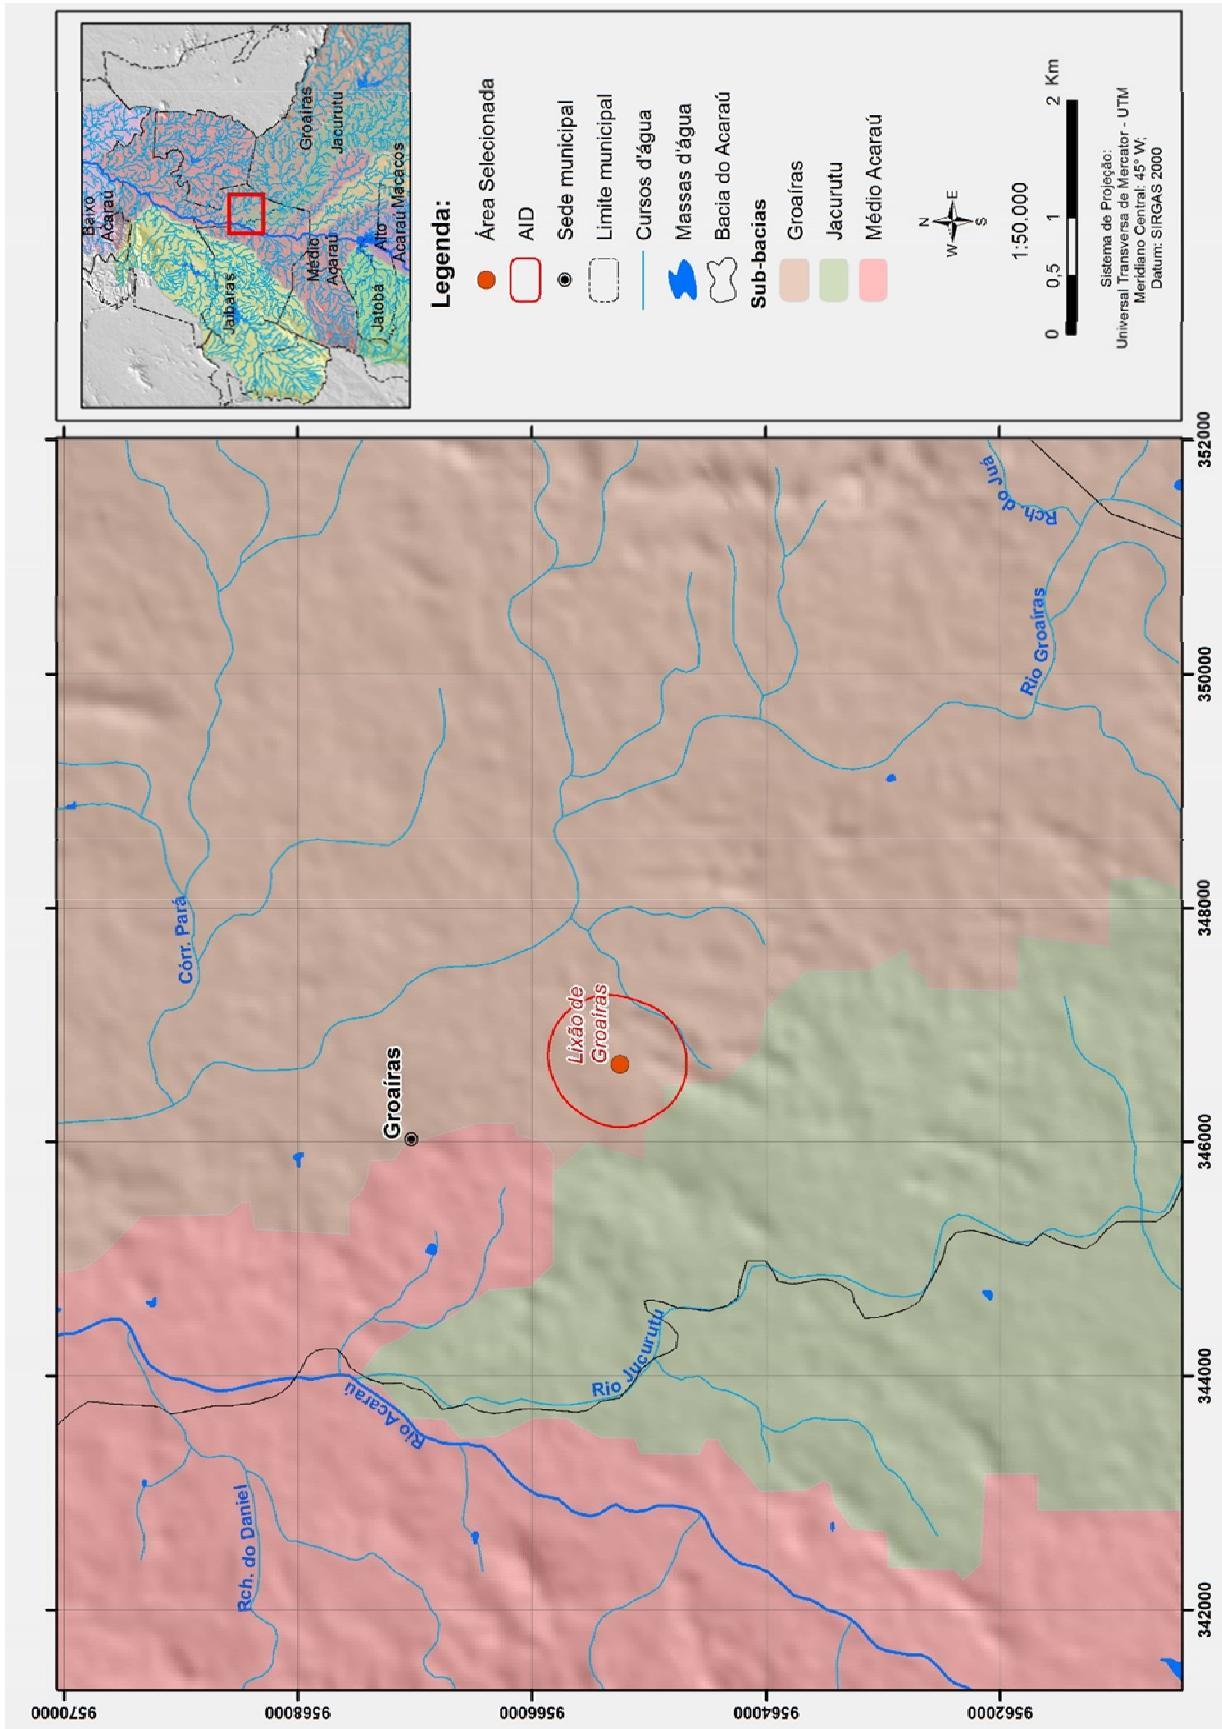
**Figura 4.3 – Mapa da hidrografia na região do Lixão de Groáiras.** Adaptado de: FUNCEME - Fundação Cearense de Meteorologia e Recursos Hídricos (2010). Shapefile “rios\_1\_100000\_Acarau.ship” de 09/11/2010, enviado pela SEMA.

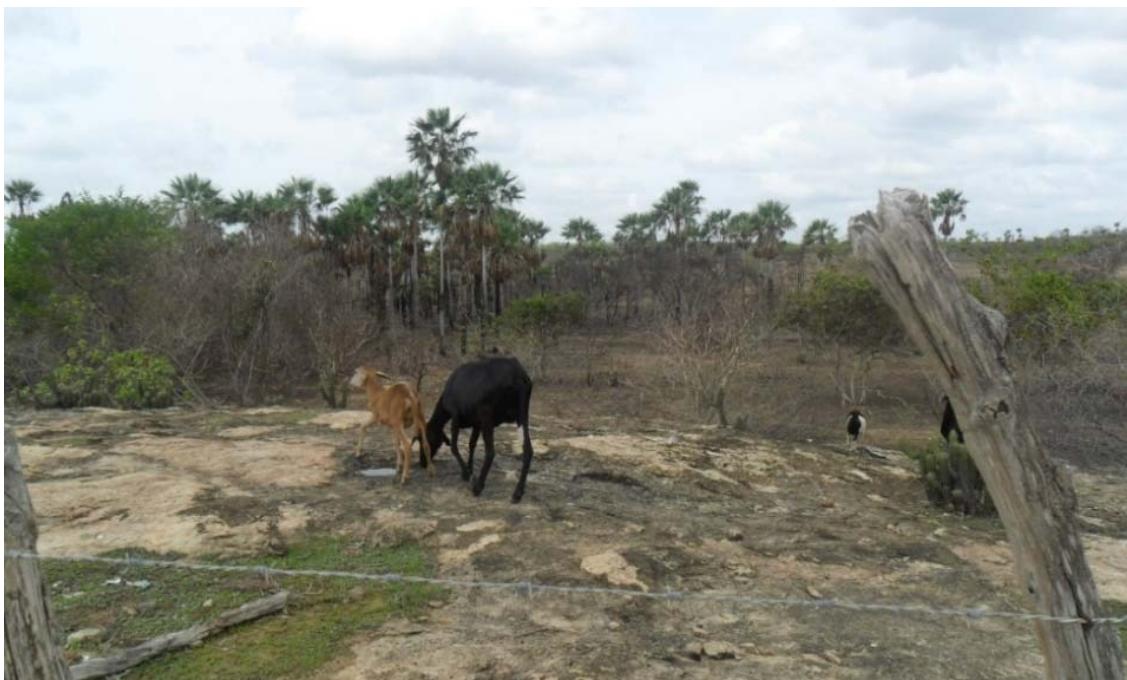
**Figura 4.6 –** Animais de criação nas proximidades do Lixão de Groaíras. Fonte: TÜV SÜD Bureau.

No aspecto faunístico, identificam-se como principais problemas: a perda da microbiota do solo, a proliferação de animais sinantrópicos e a presença de animais de criação (**Figura 4.6**).

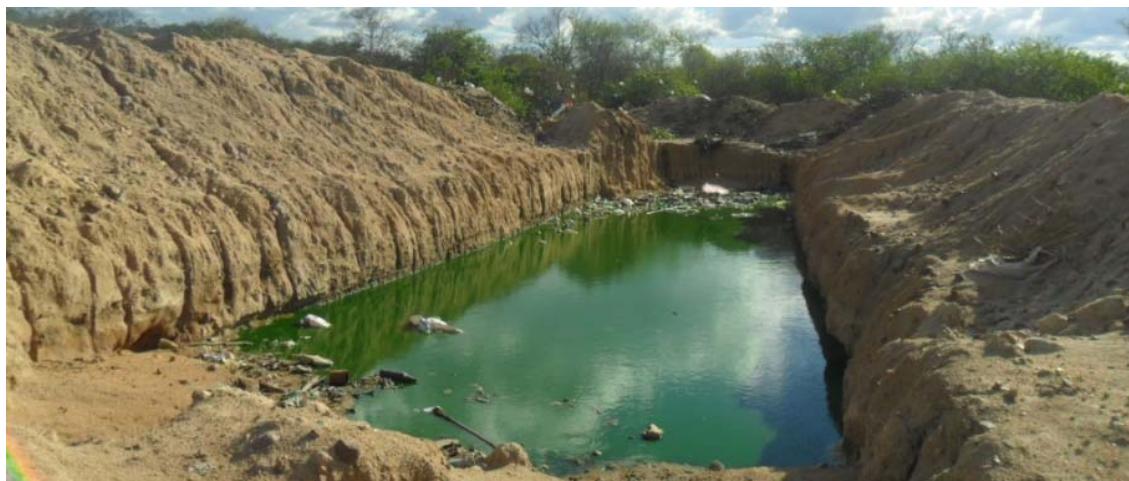
**Figura 4.7** – Vala para recebimento de efluentes de fossas sépticas no Lixão de Groaíras. Fonte: TÜV SÜD Bureau.

Na área do lixão foram abertas valas para disposição de efluentes provenientes da limpeza de fossas sépticas (**Figura 4.7**). Com relação aos resíduos da construção civil, foram observados focos de disposição no Lixão de Groaíras e não foram observados resíduos industriais.

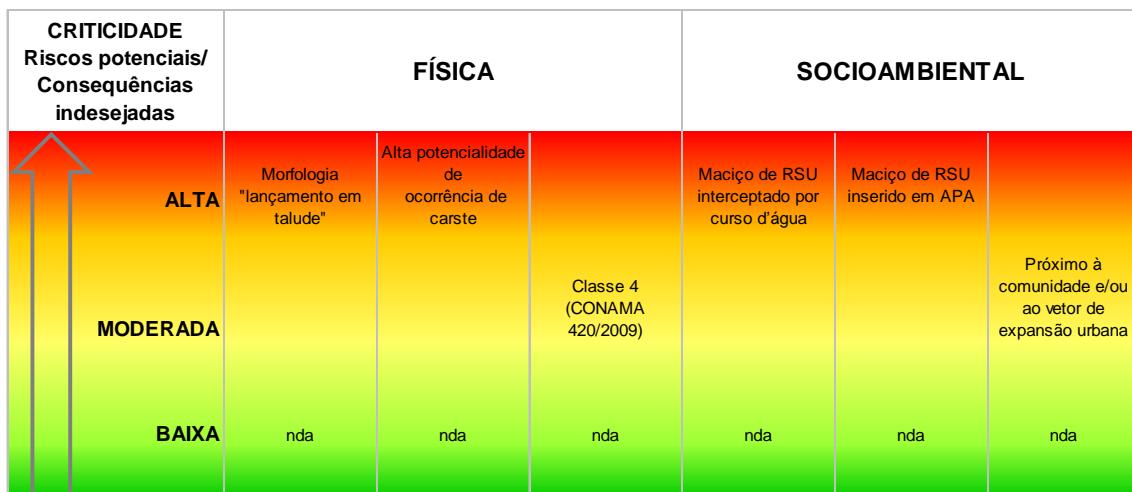
**Figura 4.8** - Diagrama definido para avaliação da criticidade dos lixões da Bacia do Acaraú. \*nda: nenhum dos componentes/atributos anteriores.

A **Figura 4.8** ilustra o diagrama definido para qualificação da criticidade dos lixões da Bacia do Acaraú, tendo em conta as componentes física e socioambiental e respectivos atributos. As condições de maior perigo / vulnerabilidade estão associadas às maiores consequências indesejáveis (i.e. aos maiores riscos potenciais).

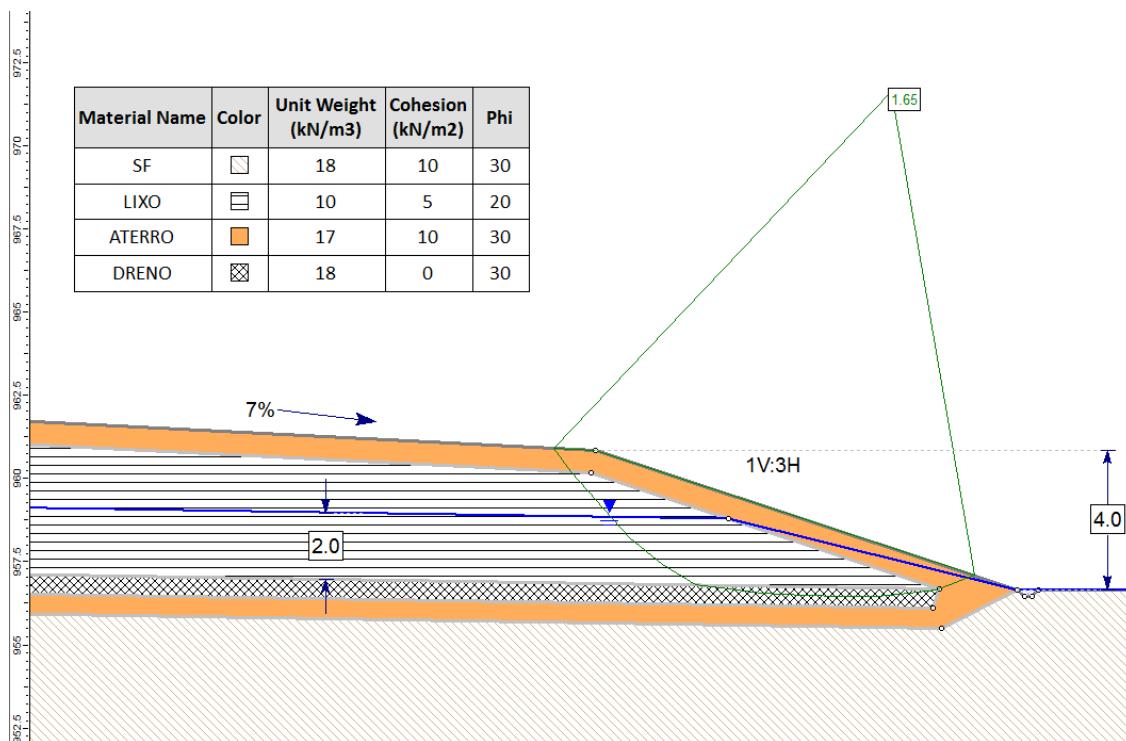
**Figura 5.2** - Saída gráfica da análise de estabilidade da pilha de resíduos de Groaíras. FS = 1,65.

A **Figura 5.2** a seguir apresenta a saída gráfica da análise de estabilidade do talude de maior altura da pilha de resíduos projetada no lixão de Groaíras.

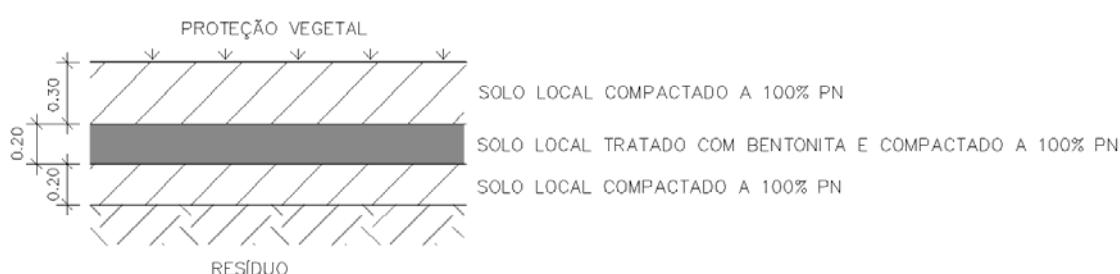
**Figura 5.3** - Detalhe do revestimento de cobertura dos resíduos.

Todas as camadas serão compactadas a 100% do Proctor Normal, conforme a **Figura 5.3** a seguir.

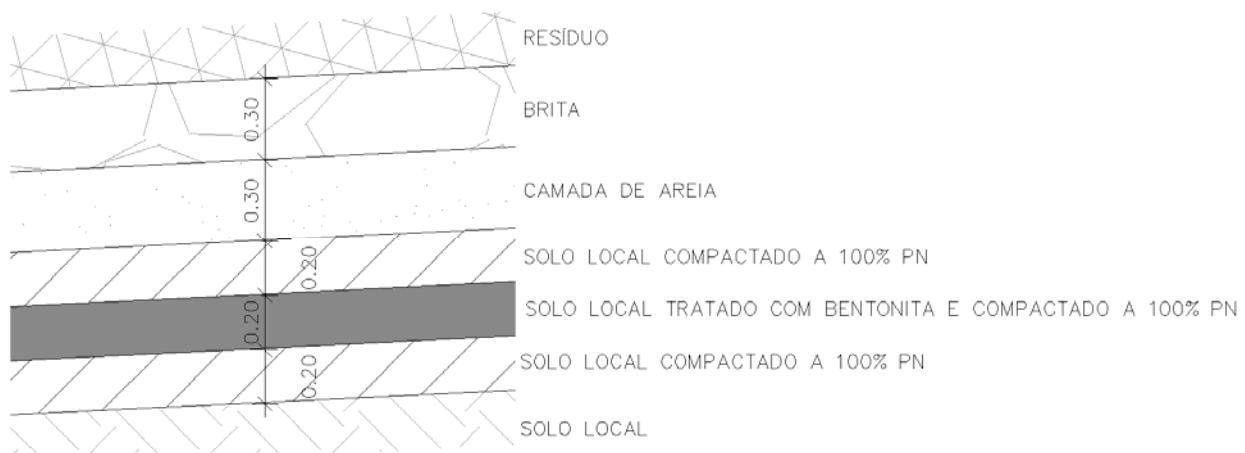
**Figura 5.4 - Detalhe das camadas do revestimento de fundo e drenagem de chorume.**

As **Figuras 5.4 e 5.5** apresentam em maiores detalhes o sistema de revestimento de fundo e de drenagem de chorume.

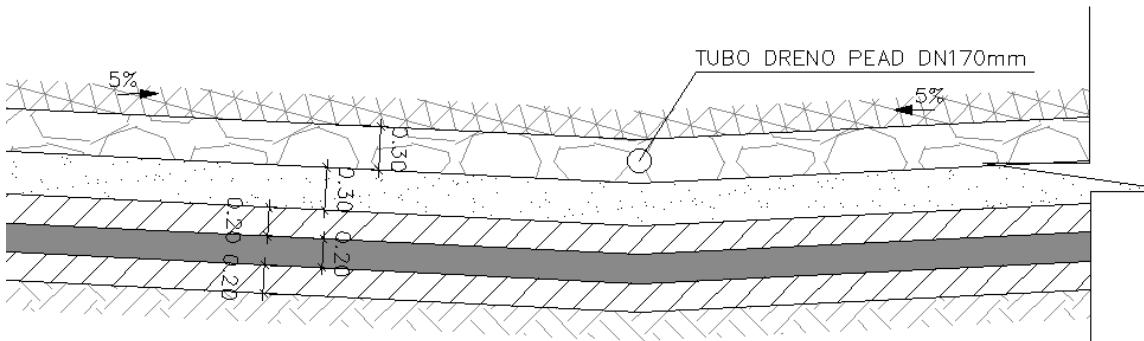
**Figura 5.5** - Detalhe do cimento de fundo e do posicionamento dos tubos drenos.

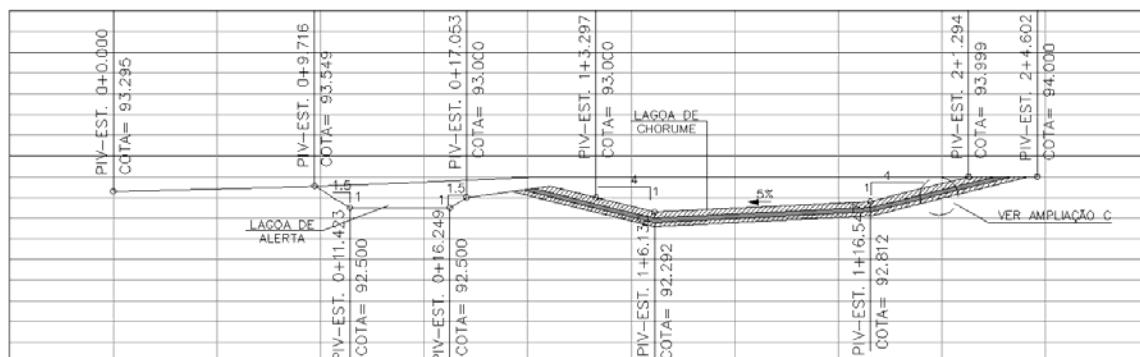
**Figura 5.6** - Seção em corte da lagoa de alerta e da lagoa principal de chorume.

Além da lagoa de chorume há uma lagoa de alerta, para a qual é vertido, através de um canal de ligação, o volume de chorume que excede o correspondente à lâmina de 1,0 m de altura na lagoa principal, conforme **Figura 5.6**.

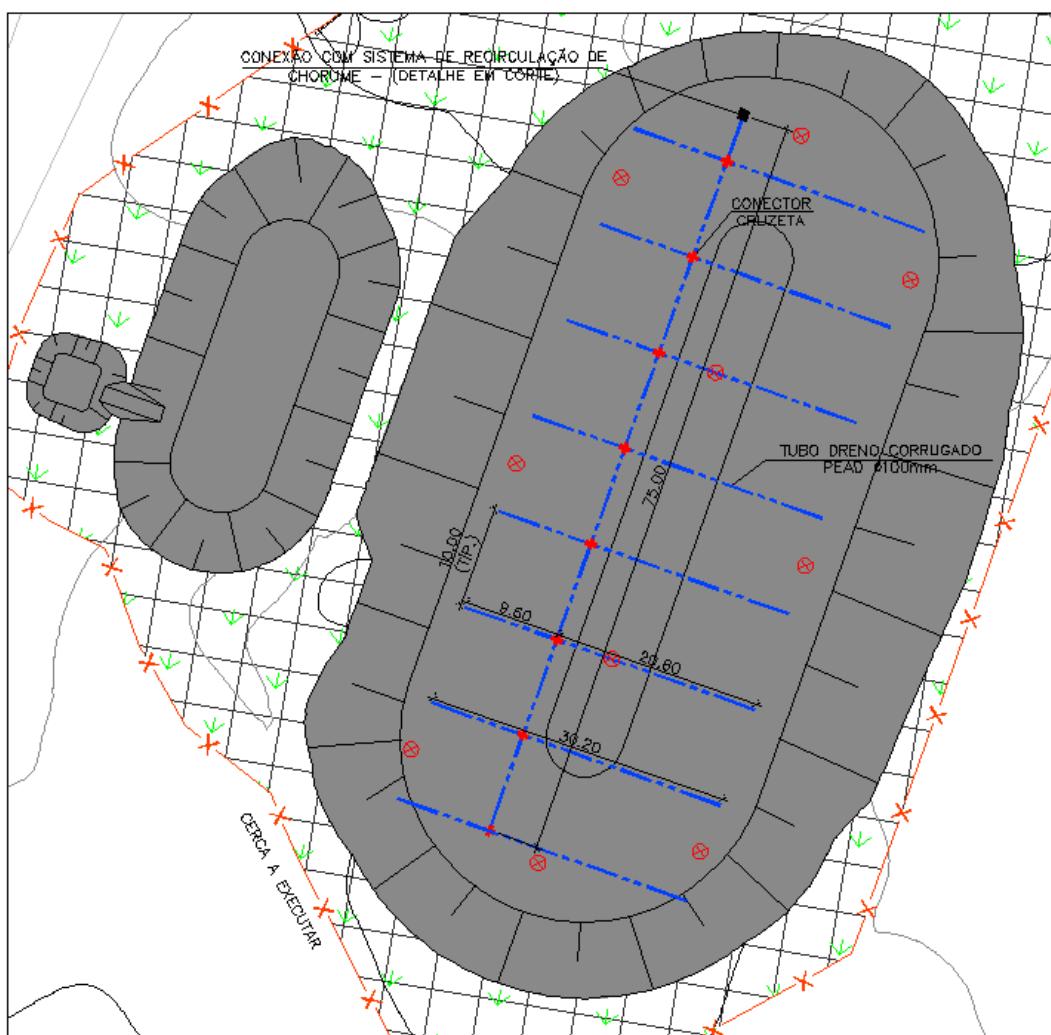
**Figura 5.7 - Disposição da tubulação do sistema de recirculação de chorume.**

O sistema reinjeção consiste de tubos drenos de PEAD corrugado, com diâmetro nominal 100 mm, dispostos dentro do resíduo, próximo ao topo da pilha, 0,5 m abaixo da camada de revestimento de cobrimento, conforme disposição da **Figura 5.7**.

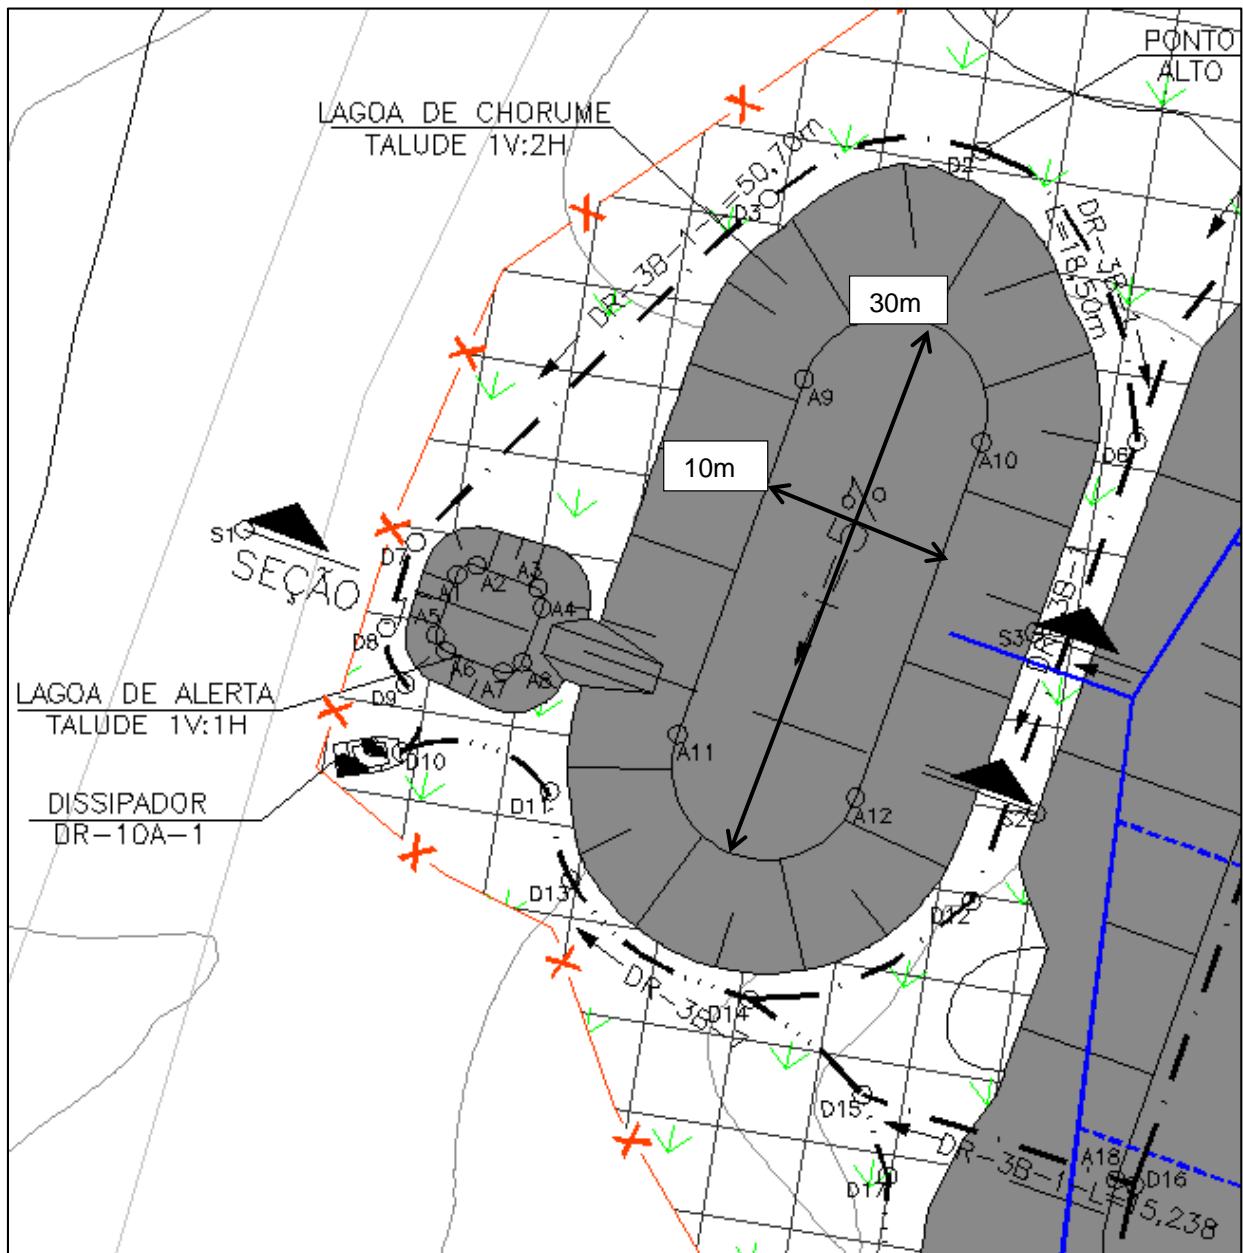
**Figura 5.8** - Lagoa de chorume e lagoa de alerta do lixão de Groaíras.

A lagoa terá formato amigdaloidal (**Figura 5.8**), profundidade útil de 1,0 m, profundidade total de 1,5 m e taludes 1V:4H.

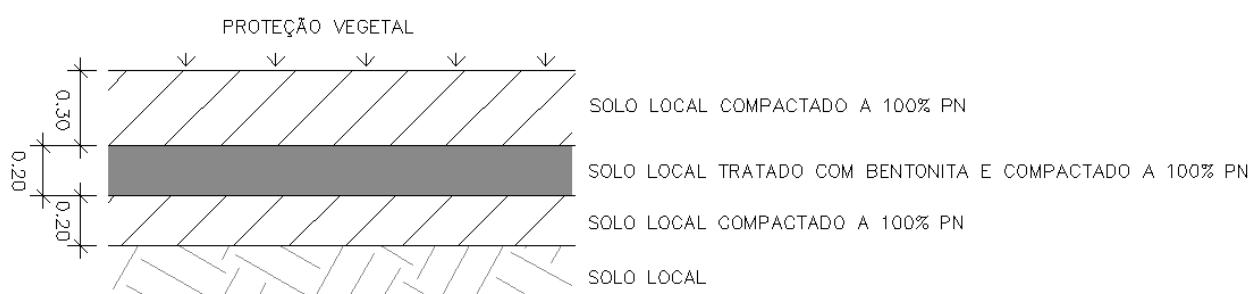
**Figura 5.9** - Detalhe das camadas do revestimento de fundo da lagoa de chorume.

O fundo da lagoa de chorume deverá receber o mesmo tipo de revestimento executado na cobertura da pilha de resíduos: revestimento de solo preferencialmente argiloso compactado com 70 cm de espessura. O revestimento será composto de uma camada de 20 cm de solo local compactado (em contato com o solo local), intercalada com uma camada de 20 cm de solo local tratado com bentonita, mais uma camada externa de solo local compactado de 30 cm de espessura. Todas as camadas serão compactadas a 100% do Proctor Normal, conforme a **Figura 5.9**.

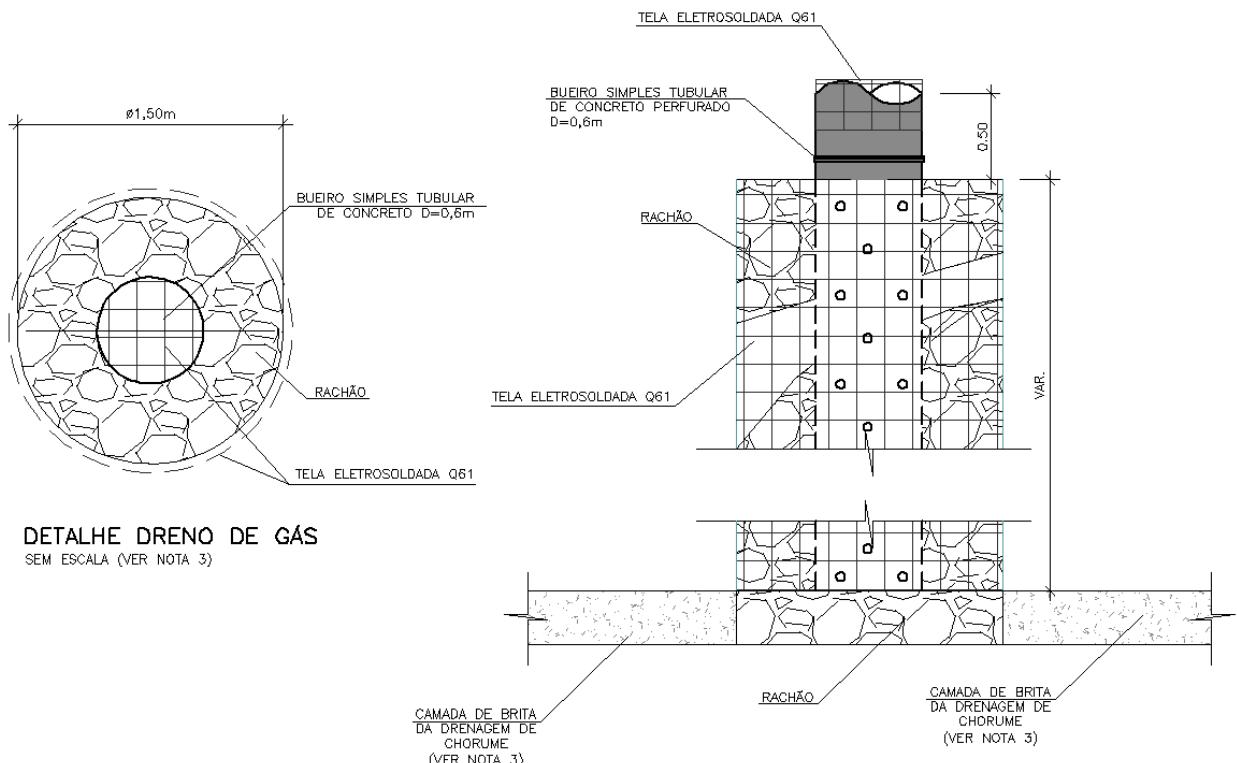
**Figura 5.10 - Detalhe dos drenos de gás.**

Sua disposição foi indicada nos desenhos de projeto, com espaçamento previsto em malha de aproximadamente 30 m x 30 m, conforme recomendação da Norma NBR 15.849 (ABNT, 2010). Também conforme recomendação desta Norma, os drenos de gás deverão ter sua base interligada na camada de drenagem de chorume.

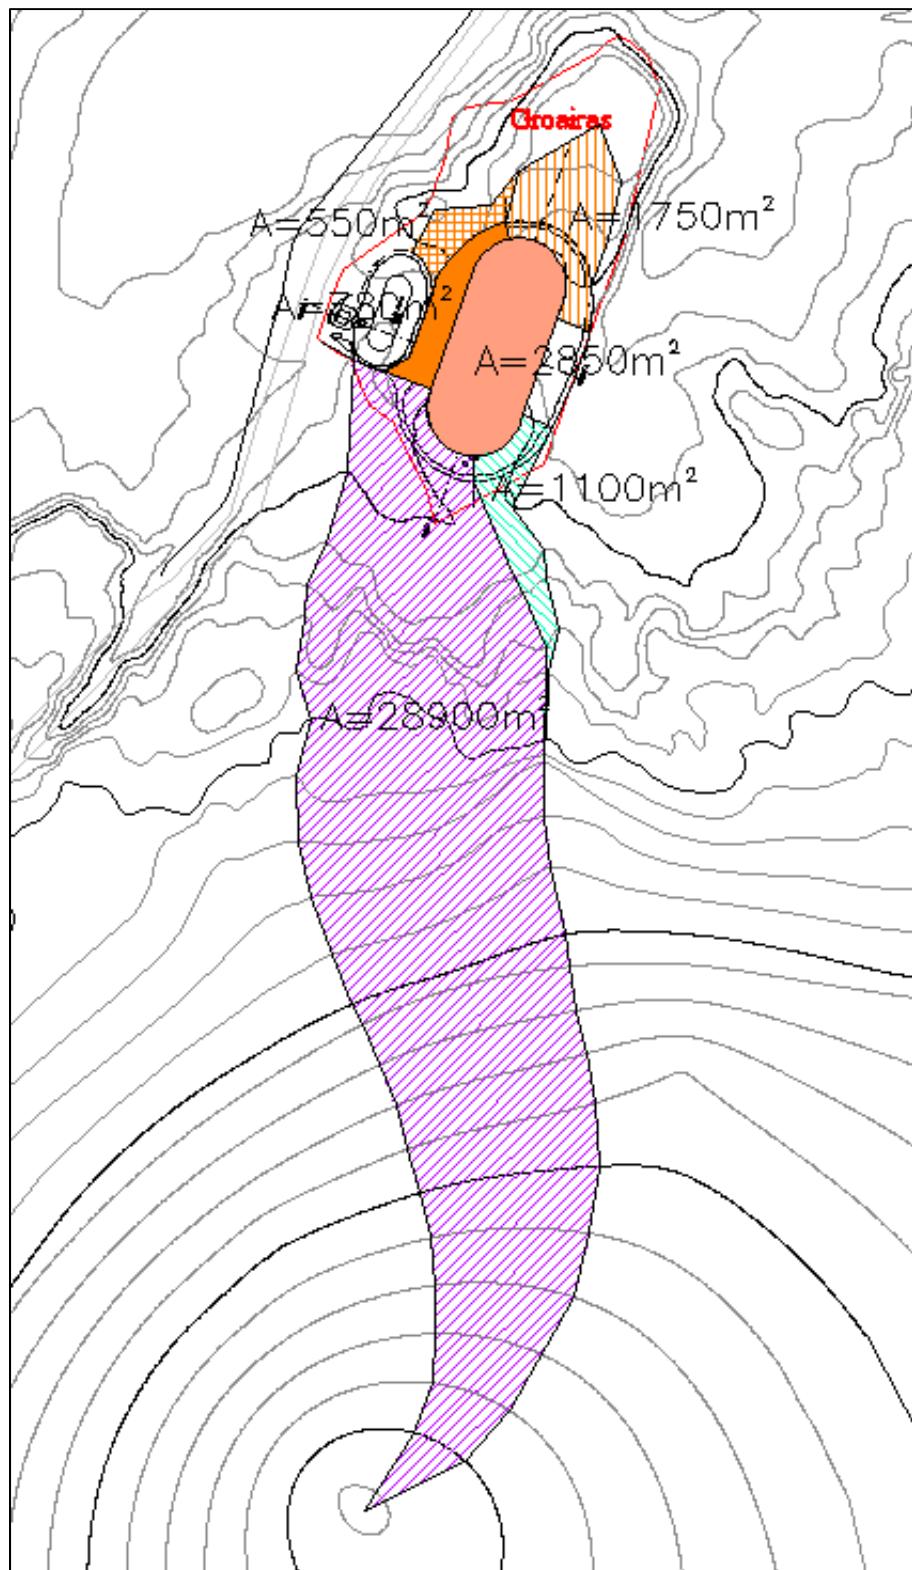
Figura 5.11 - Áreas de contribuição do sistema de drenagem.

As áreas de contribuição para o dimensionamento das valetas foram tomadas através da análise do levantamento planialtimétrico da região. A **Figura 5.11** apresenta a planta com a determinação das áreas de contribuição de cada valeta.

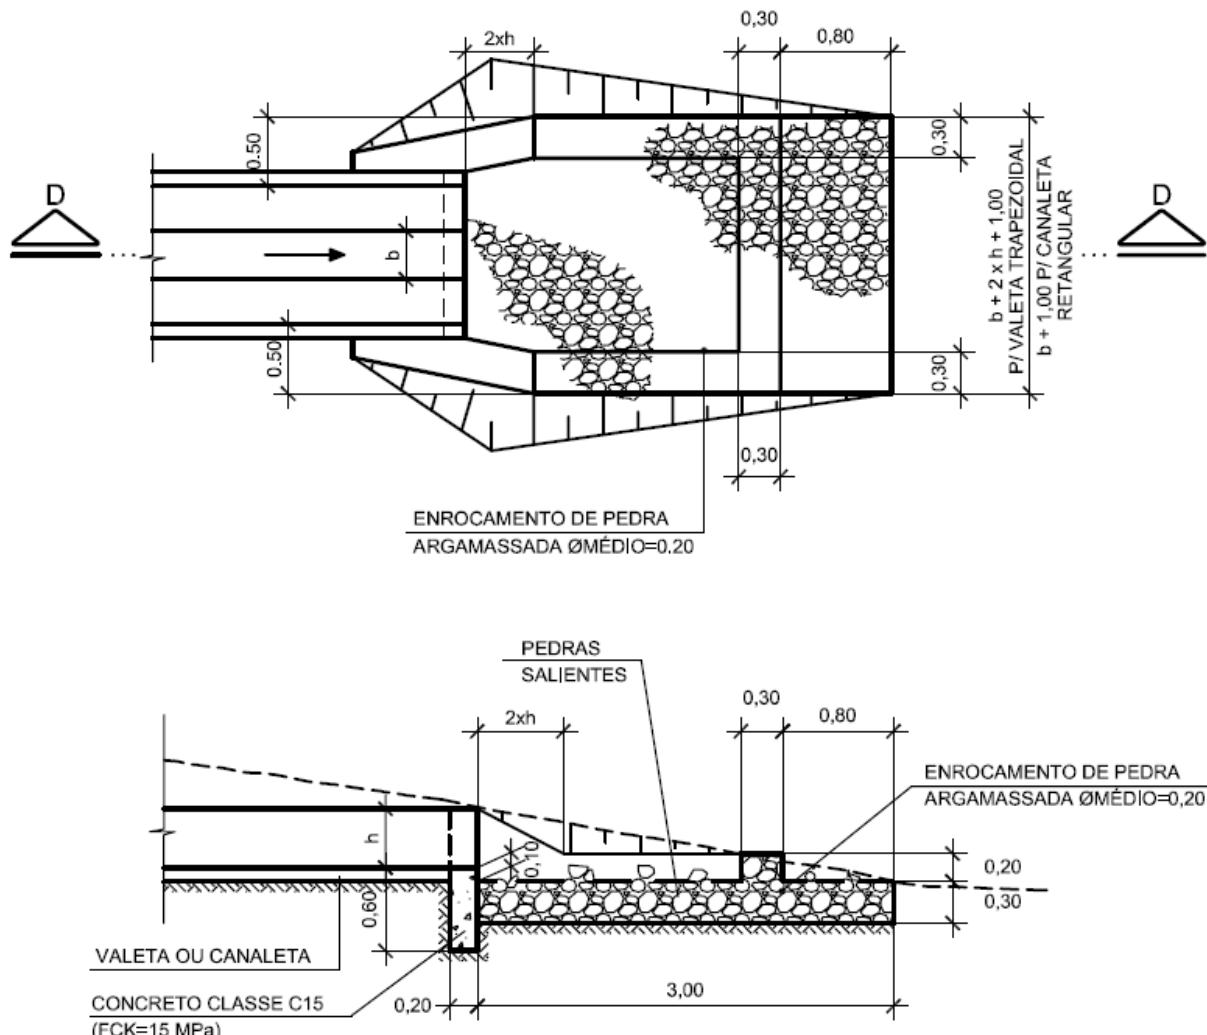
**DR-10A-1 - DISSIPADOR DE ENERGIA PARA VALETAS OU CANALETAS  
COM PEDRA ARGAMASSADA**

**Figura 5.13** - Dispositivo de dissipação padrão DER tipo DR-10A-1.

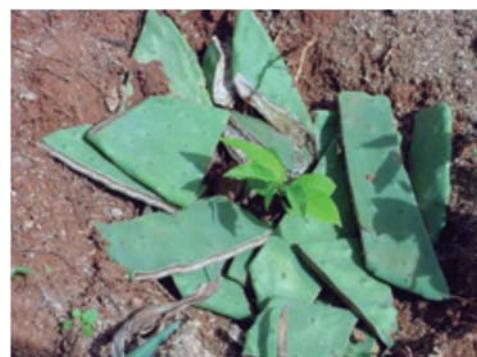
**Figura 5.14** - Palma como fonte de água para mudas de árvores. Fonte: Restauração ecológica SAF. Foto: Cinara Del'Arco Sanches.

São chamadas aqui de espécies suculentas plantas que são túrgidas e que armazenam água em sua estrutura como os cactos (palma, mandacaru, sisal, xique-xique). Estas espécies, quando manejadas através de podas seletivas, são fonte de água para animais e outras plantas, muito eficientes quando utilizadas para disponibilização de água às mudas recém-plantadas, conforme **Figura 5.14**.

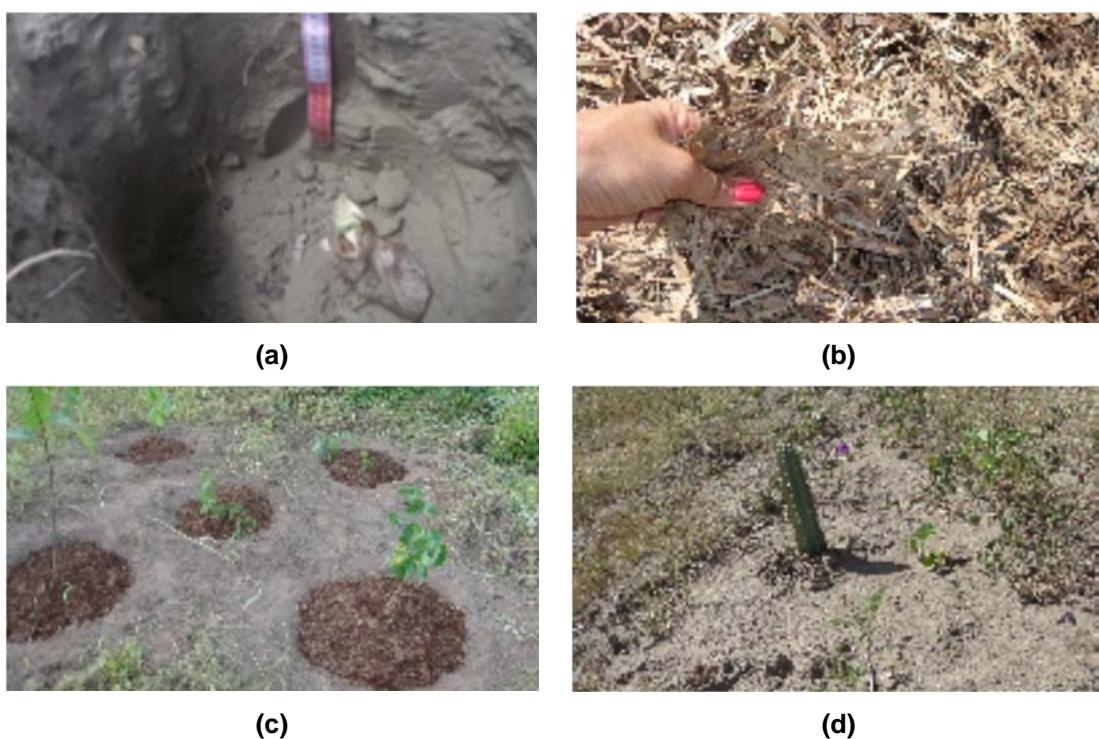
**Figura 5.16** – Técnicas de plantio: (a) tamanho ideal da cova; (b) detalhe da bagana de carnaúba; (c) e (d) mudas plantadas em diferentes espaçamentos com coroamento e cobertura morta de bagana. Fonte: Associação Caatinga (Terrabrasilis, 2011).

Ao redor de cada cova, deve ser feito o coroamento das mudas com um raio de aproximadamente meio metro e com uma leve inclinação em direção ao centro da cova, de forma que facilite o acúmulo de água na planta, complementando com o amontoamento de folhagem em cima da cova (**Figura 5.16**).

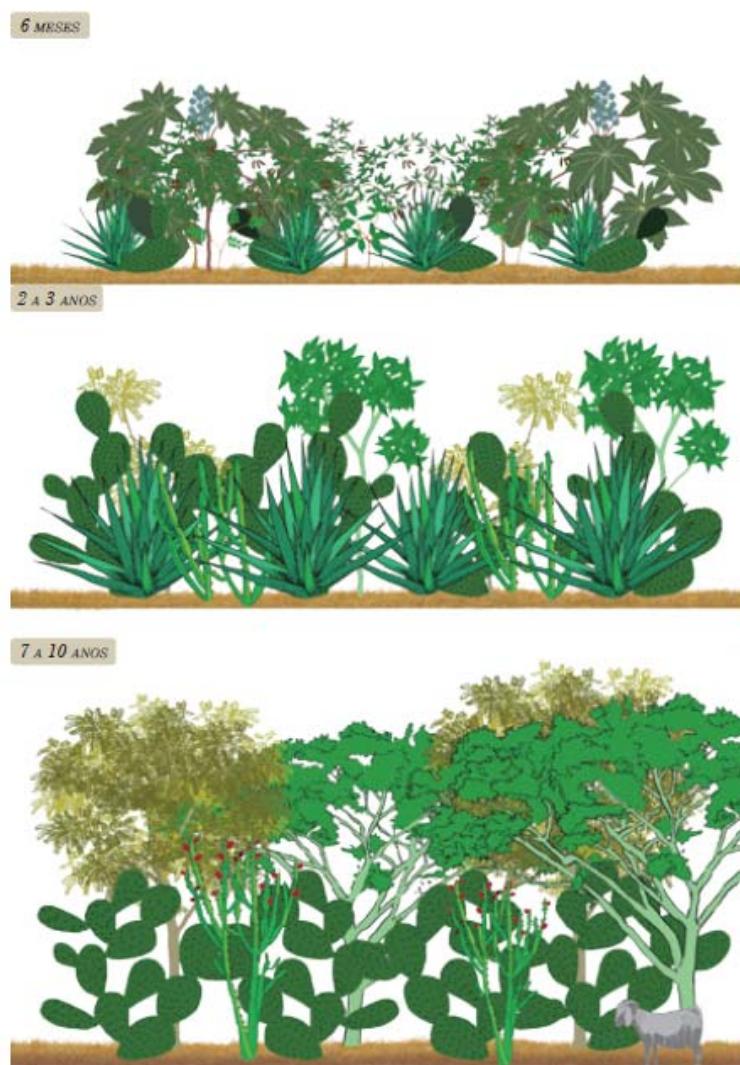
**Figura 5.18 –** Ilustração do plantio em consórcio com espécies engenheiras em 10 anos. Fonte: Restauração ecológica SAF (Miccols, 2016).

Destaca-se que a revegetação deverá seguir o modelo de assessoria das espécies engenheiras (leguminosas e suculentas), devendo compor a paisagem local no decorrer dos anos conforme desenho ilustrativo abaixo (**Figura 5.18**).
