ATIVIDADE 3 - PRODUTO 5C PLANO DE RECUPERAÇÃO DA ÁREA DEGRADADA DO LIXÃO DE RERIUTABA - SEDE (BACIA DO ACARAÚ)

Plano de Recuperação das Áreas Degradadas (PRAD) de 81 Lixões a Céu Aberto nos Municípios das Bacias Hidrográficas do Acaraú, Metropolitana e Salgado, no Estado do Ceará

LIXÃO DE RERIUTABA - SEDE RERIUTABA-CE

**RC-SP-062/18-R1
Agosto de 2018**

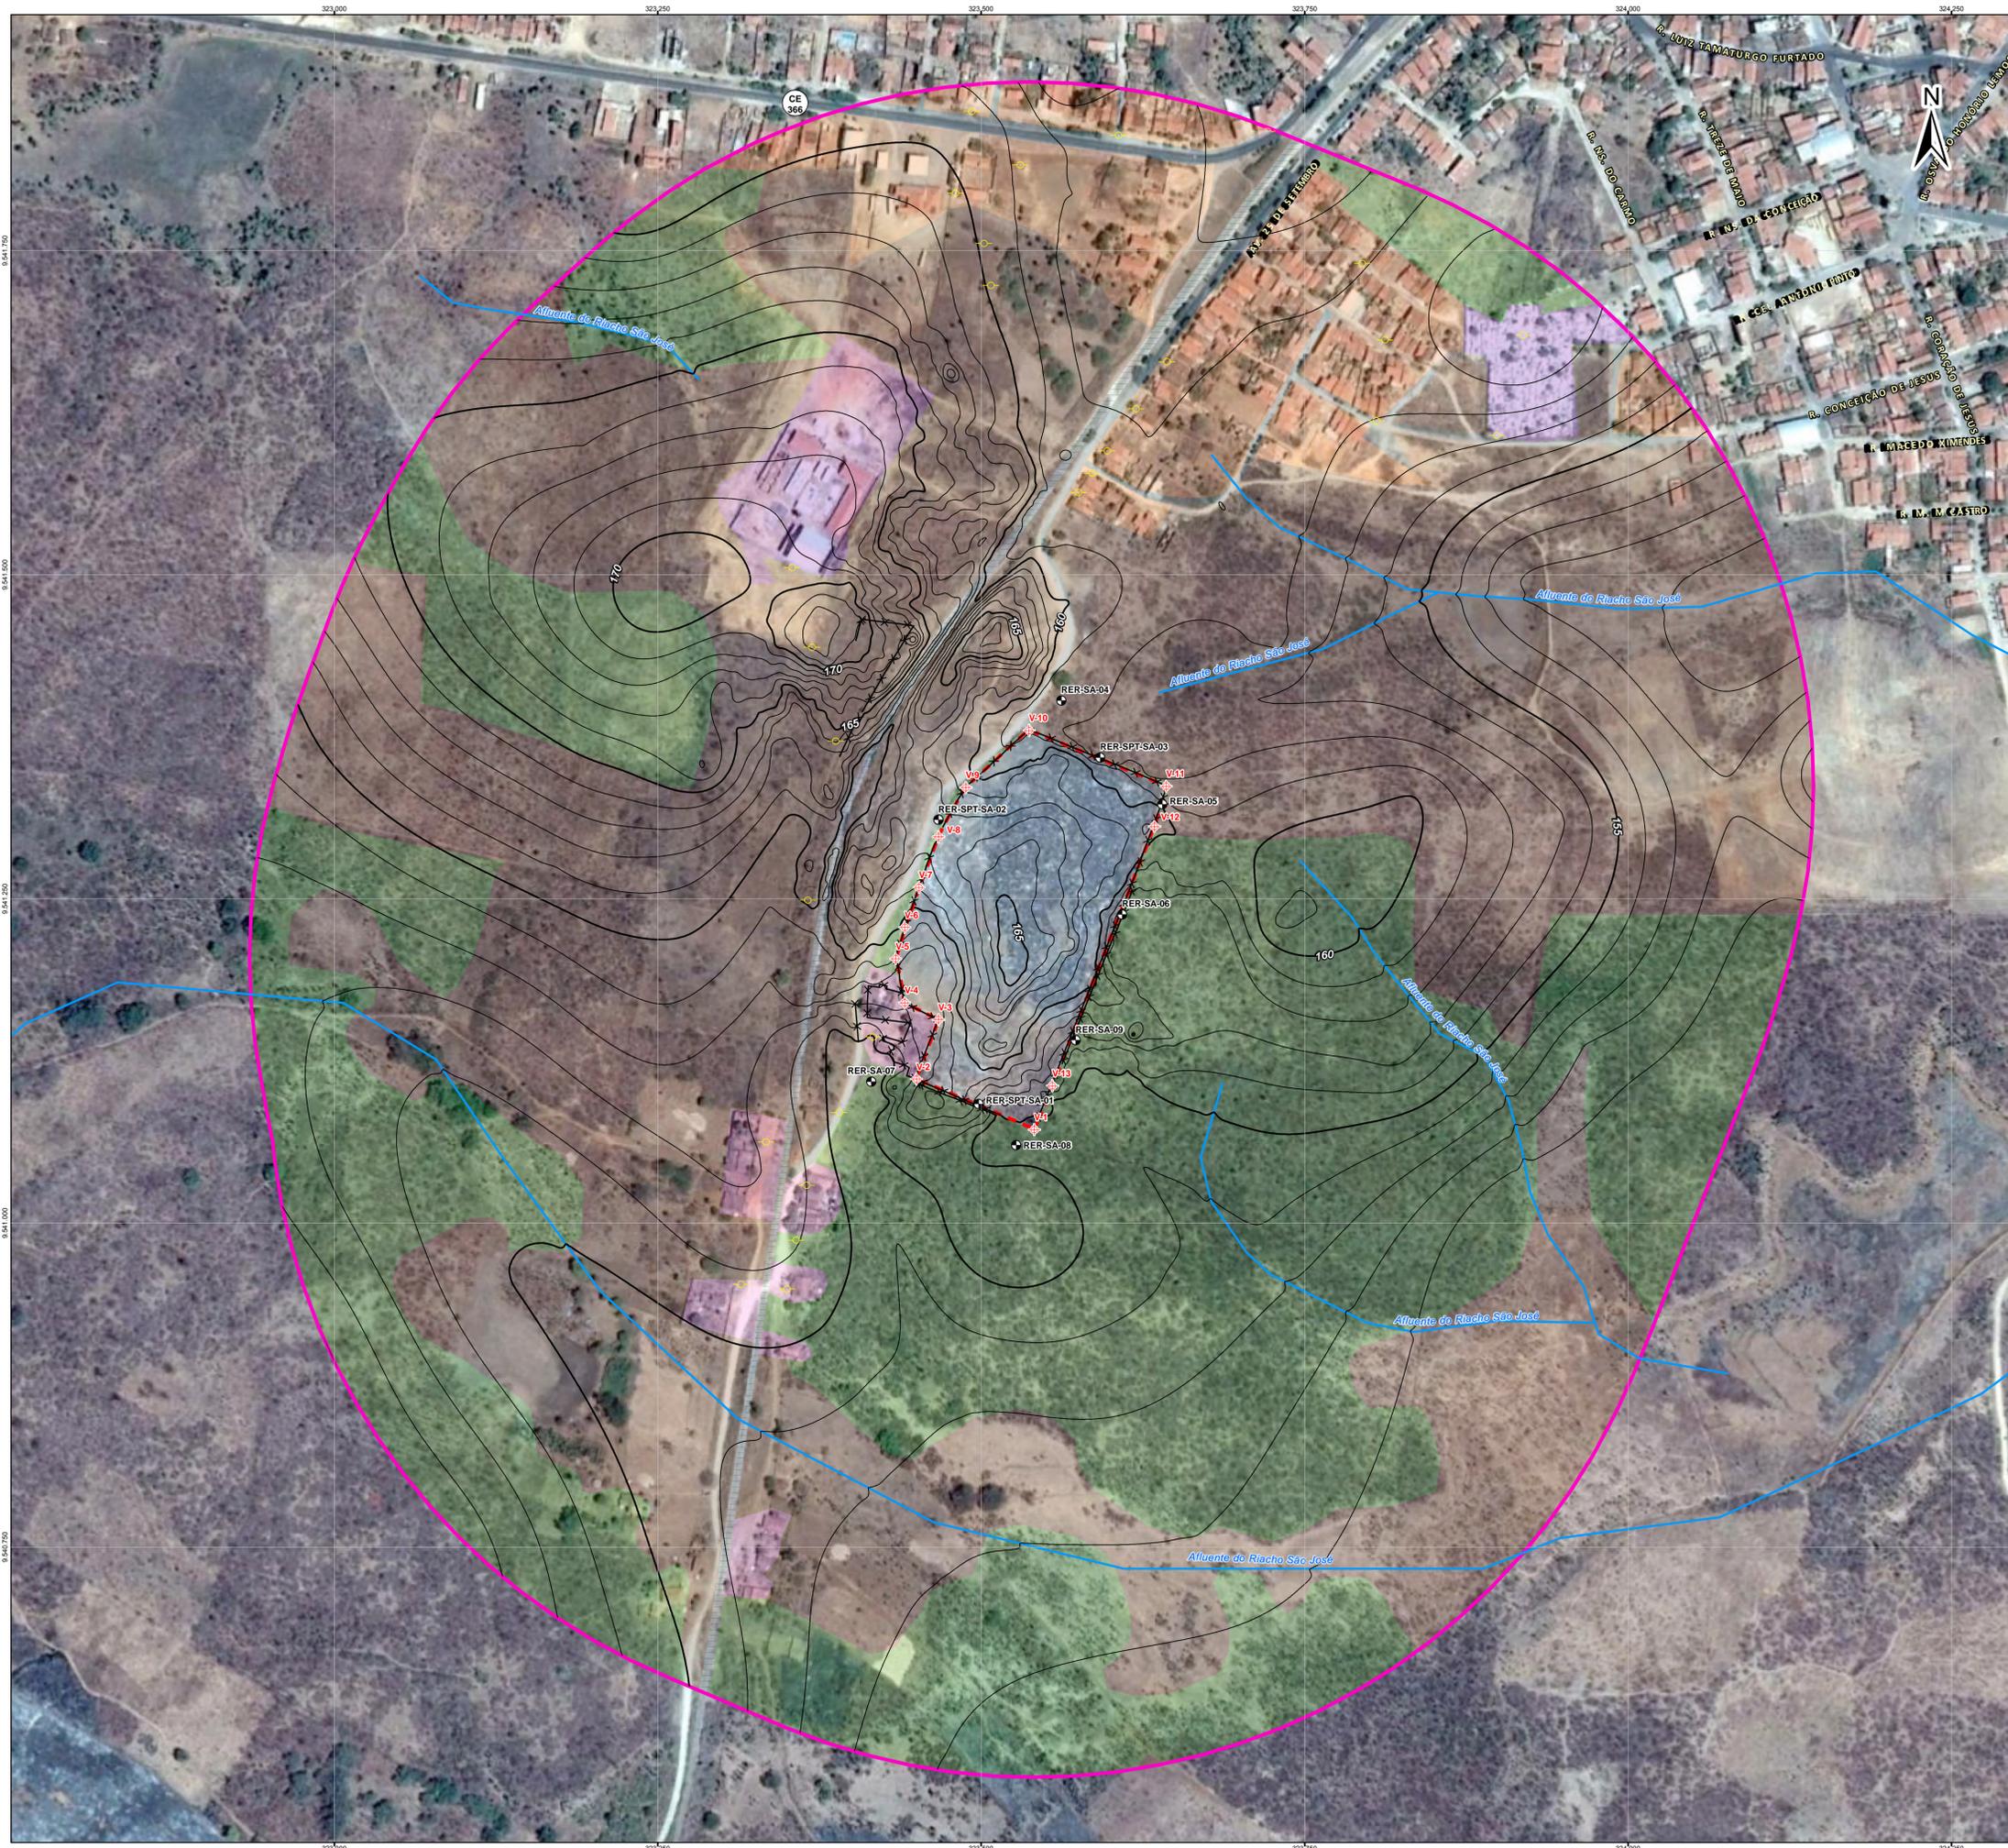
A **Figura 2.1** apresenta o Levantamento Planialtimétrico com a poligonal da área degradada do Lixão de Reriutaba - sede e o mapa de uso do solo da respectiva AID, na escala 1:2.500 (sistema de projeção: UTM, datum: SIRGAS 2000).

Por se tratar de um levantamento realizado em abril/2017, recomenda-se que o mesmo seja atualizado antes da implantação das ações previstas neste Plano de Recuperação da Área Degradada.

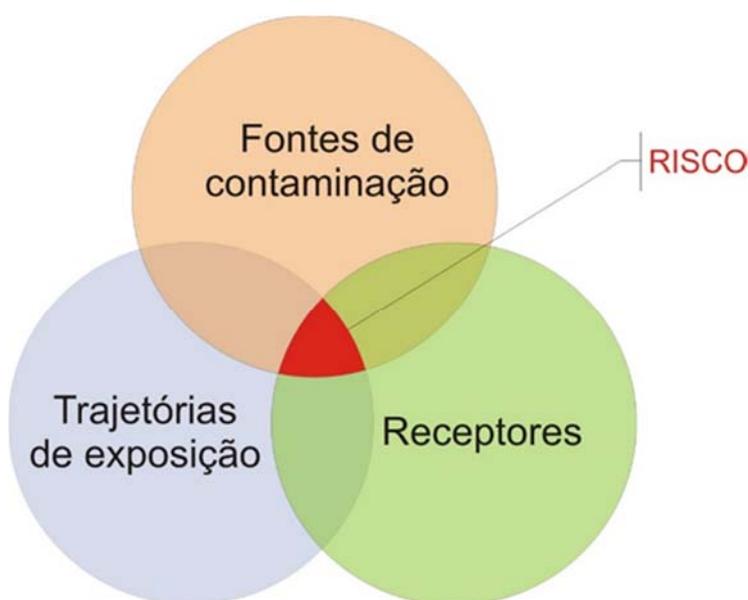
Figura 3.1 – Condicionantes de risco segundo Loxham et al. (1998). Fonte: Hachich (2002).

Sendo assim, **alinhados ao conceito de recuperação**, de acordo com o método *Source, Pathway and Target* (Loxham et al., 1998), considera-se que o risco só existe quando houver a combinação dos fatores: (i) fonte, (ii) trajetória e (iii) receptor, conforme ilustra a **Figura 3.1**.

Considera-se que a condição de risco está associada a uma fonte de contaminação, existência de um receptor e às trajetórias:

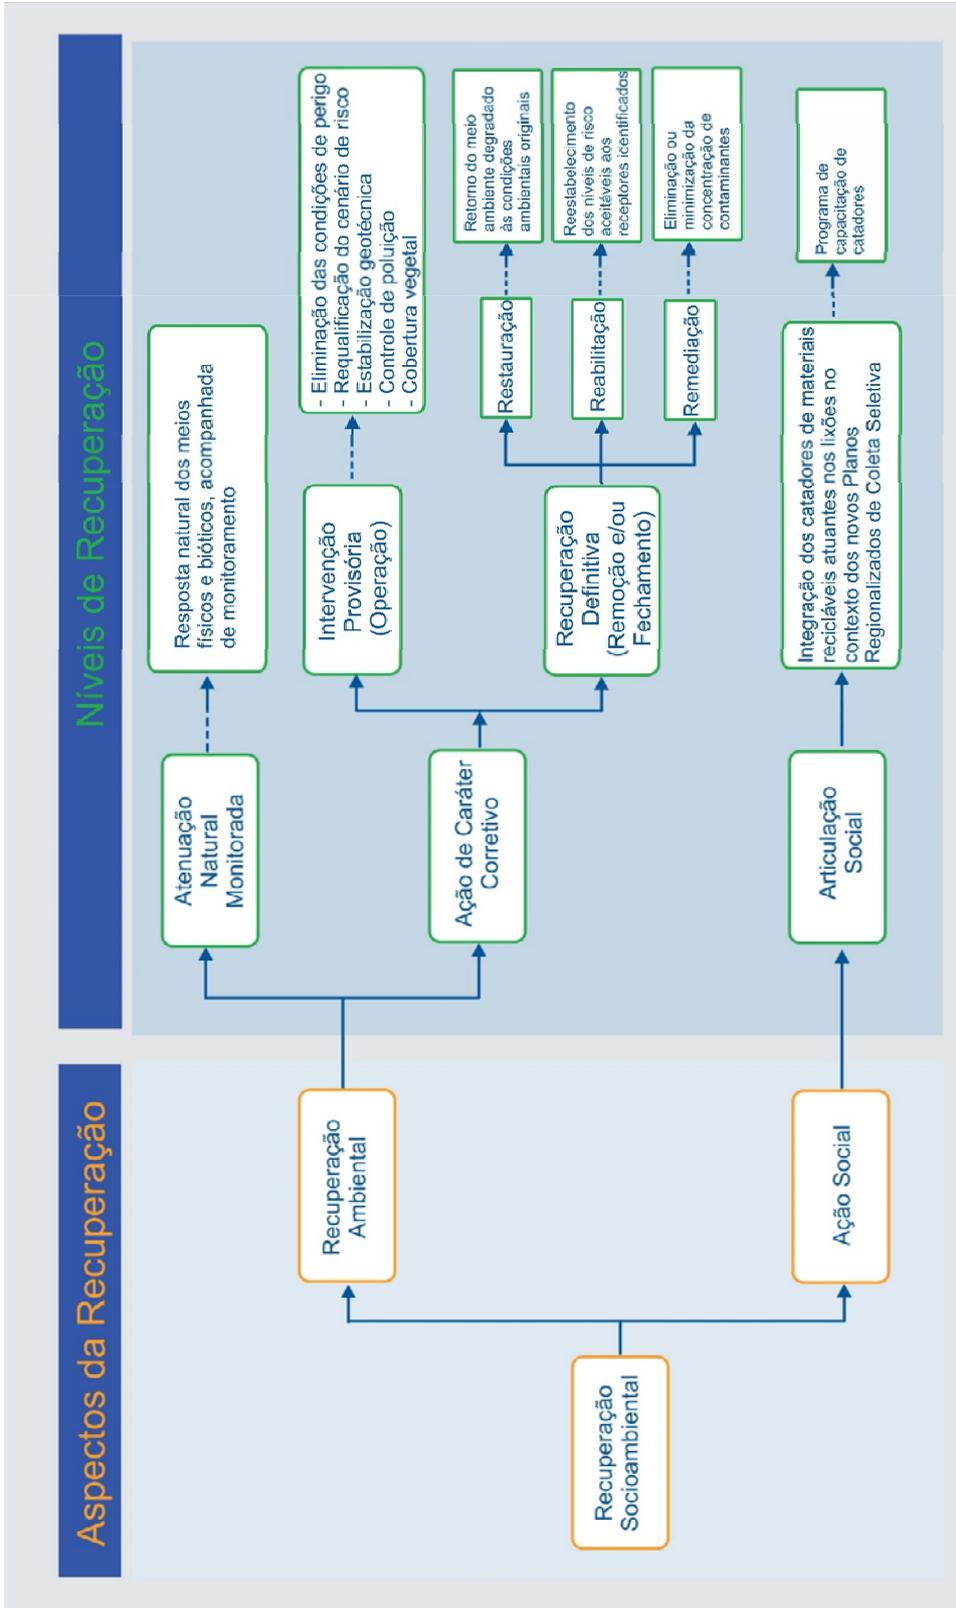
Figura 3.2 – Fluxograma dos aspectos e níveis de recuperação socioambiental.

Neste contexto, faz-se necessário o estabelecimento de conceitos prévios relacionados à degradação ambiental e à recuperação ambiental, ações sociais e respectivas medidas de intervenção e recuperação. O fluxograma apresentado na **Figura 3.2** ilustra os aspectos e níveis de recuperação socioambiental.

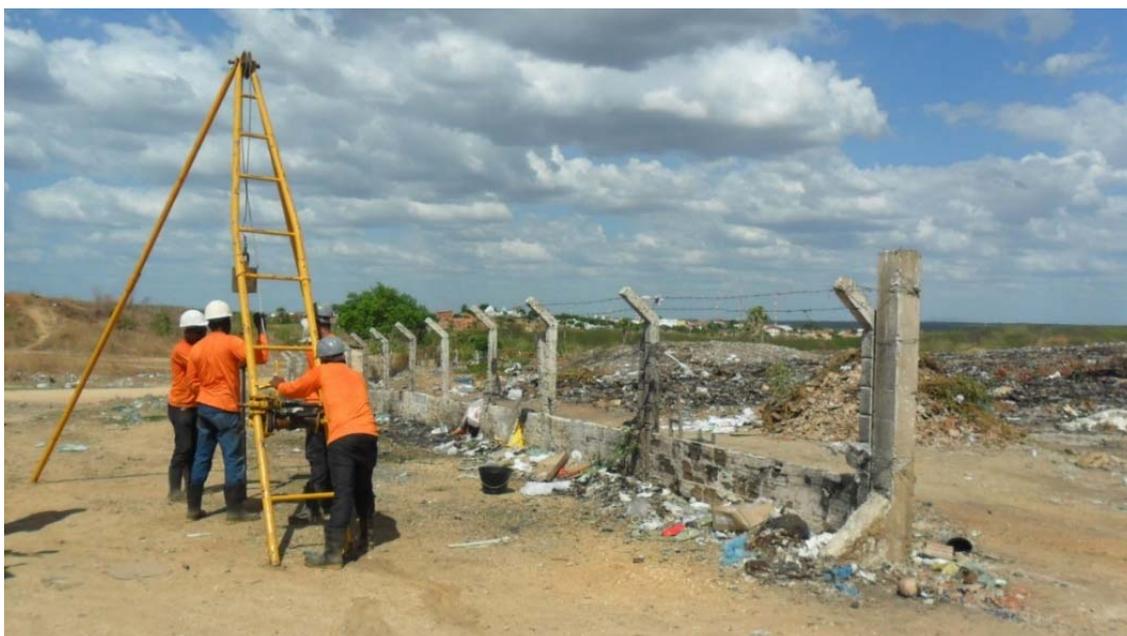
Figura 4.1 – Vista da direção sudoeste - Lixão de Reriutaba (sede). Fonte: TÜV SÜD Bureau.

Não foram identificadas estruturas de impermeabilização, drenagem de águas pluviais ou de chorume. De acordo com as informações da Secretaria de Obras do município, o lixão recebe cobertura de solo a cada 15 dias. As **Figuras 4.1** e **4.2** ilustram a situação atual do Lixão de Reriutaba (sede).

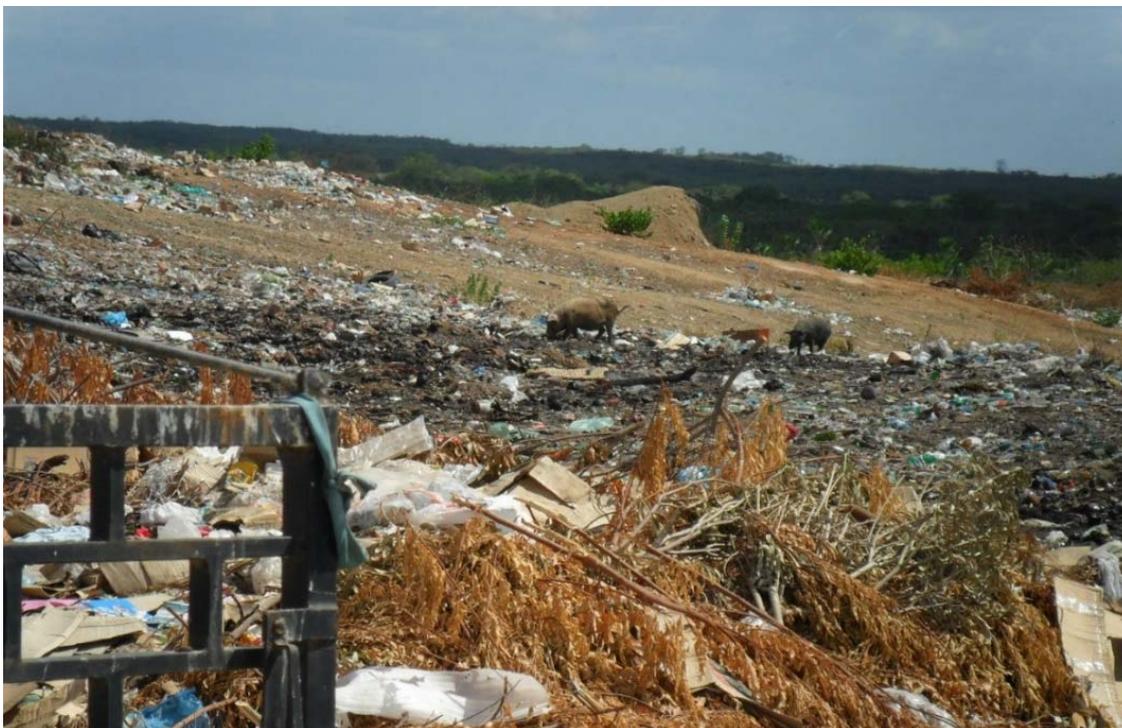
Figura 4.2 – Vista da direção sudoeste - Lixão de Reriutaba (sede). Fonte: TÜV SÜD Bureau.

O terreno é quase inteiramente cercado (com mourões de concreto) e possui um portão como estrutura de controle de acesso, mas sem vigilância. Desta forma, a circulação no lixão é irrestrita e há presença de catadores trabalhando no local.

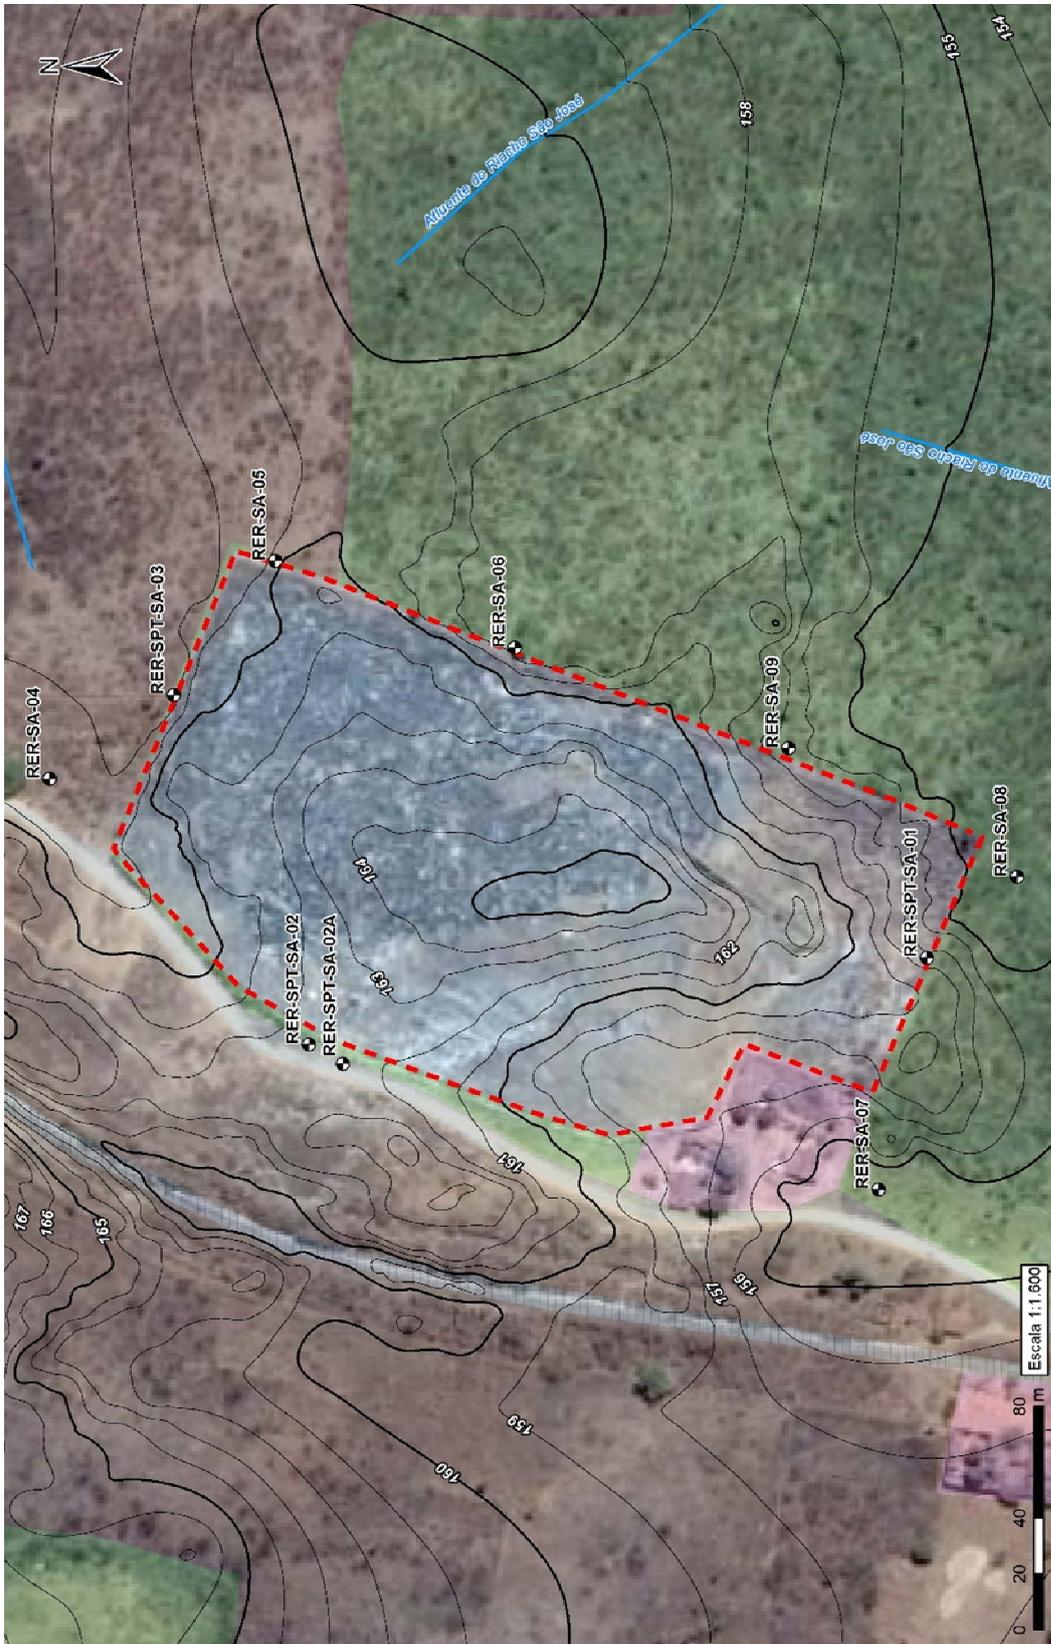
Figura 4.3 – Detalhe do levantamento planialtimétrico realizado na área do Lixão de Reiritaba. Fonte: TÜV SÜD Bureau, 2017-b.

Como equipamentos públicos, destacam-se: a linha férrea da antiga Estrada de Ferro de Sobral (EFS), situada a cerca de 30m da área degradada, paralelamente à via de acesso ao lixão; uma escola estadual, situada a cerca de 125m da área degradada; e o cemitério Nossa Senhora do Carmo. Ressalta-se ainda a **presença de residências nas adjacências do lixão (Figura 4.3)**.

Conforme o levantamento planialtimétrico, o terreno do lixão apresenta cota máxima de 165m e mínima de 155m, com declividade máxima de 40,10%, considerando o volume de lixo ali depositado.

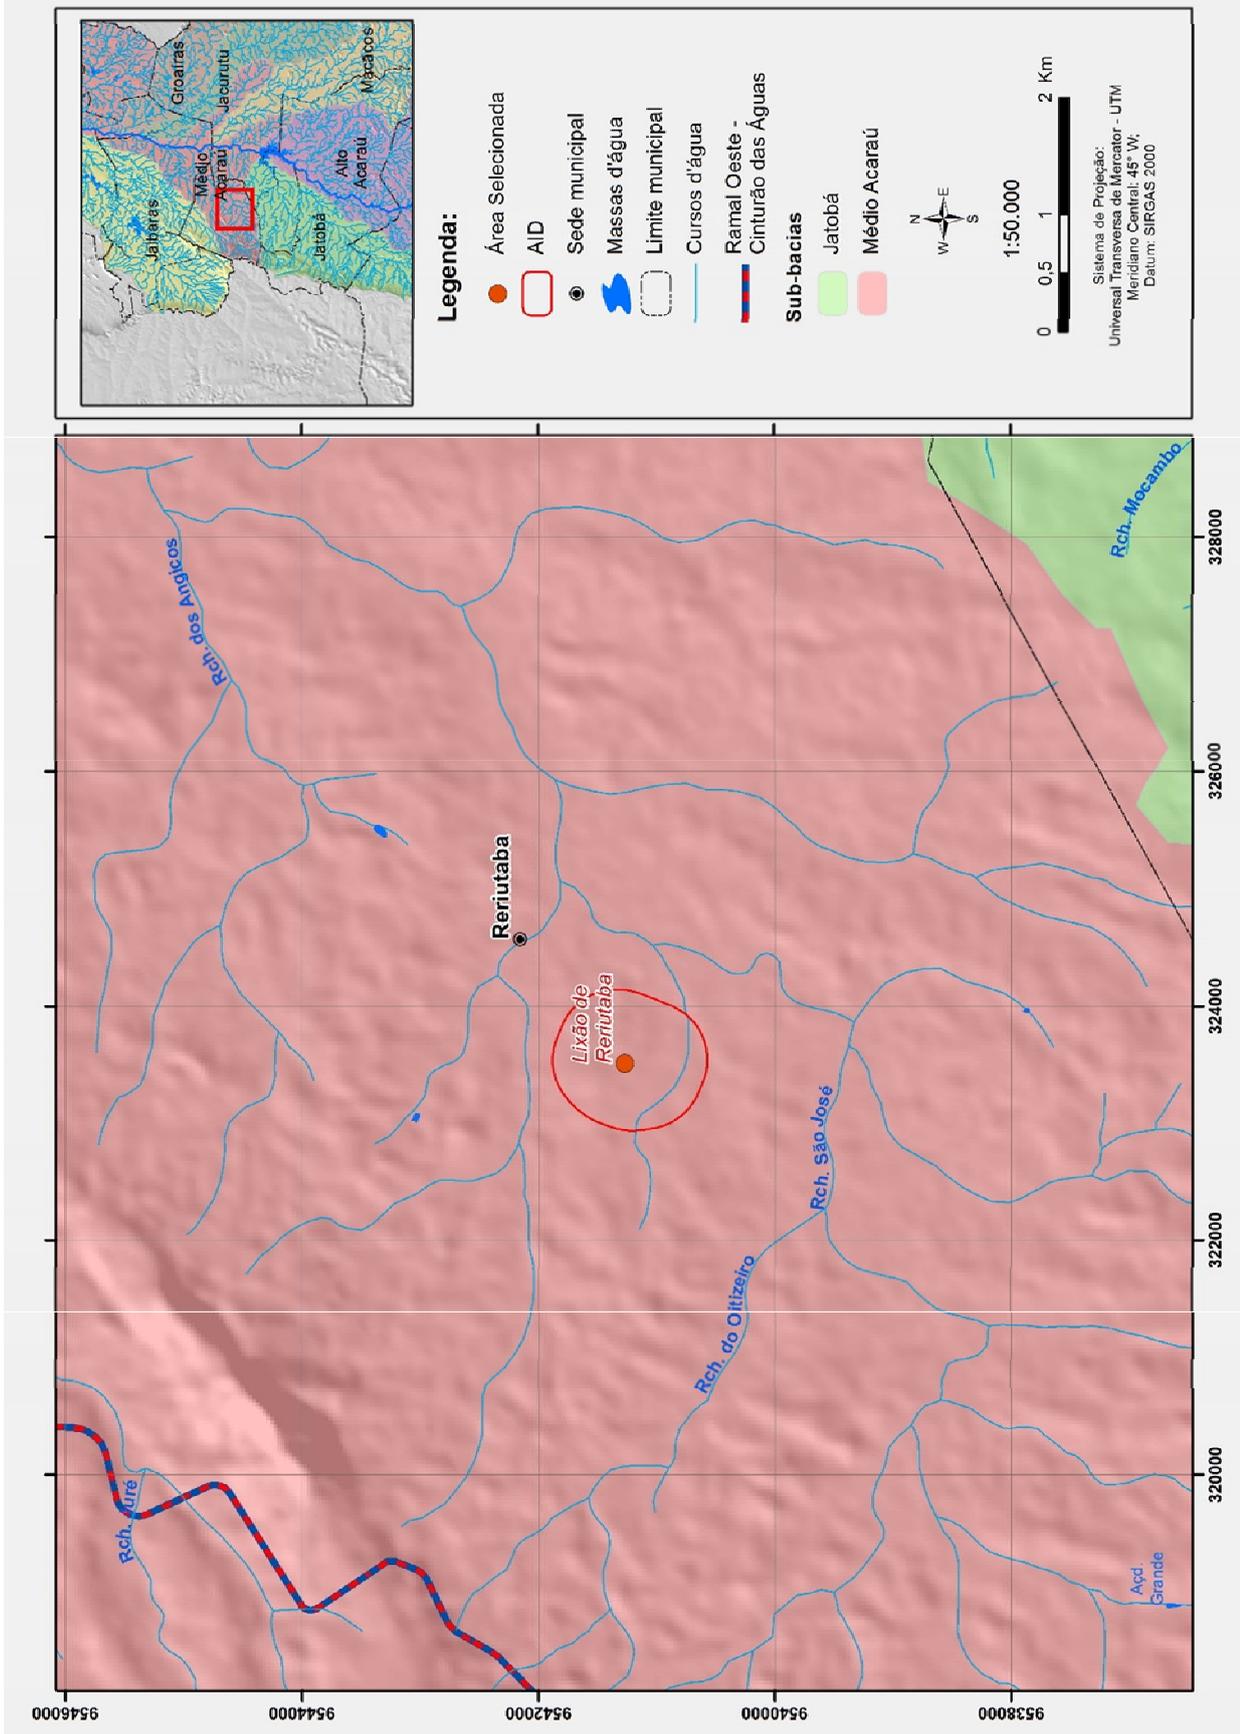
Figura 4.4 – Mapa da hidrografia na região do Lixão de Reriutaba (sede Adaptado de: FUNCEME - Fundação Cearense de Meteorologia e Recursos Hídricos (2010). Shapefile “rios_1_100000_Acarau.shp” de 09/11/2010, enviado pela SEMA.

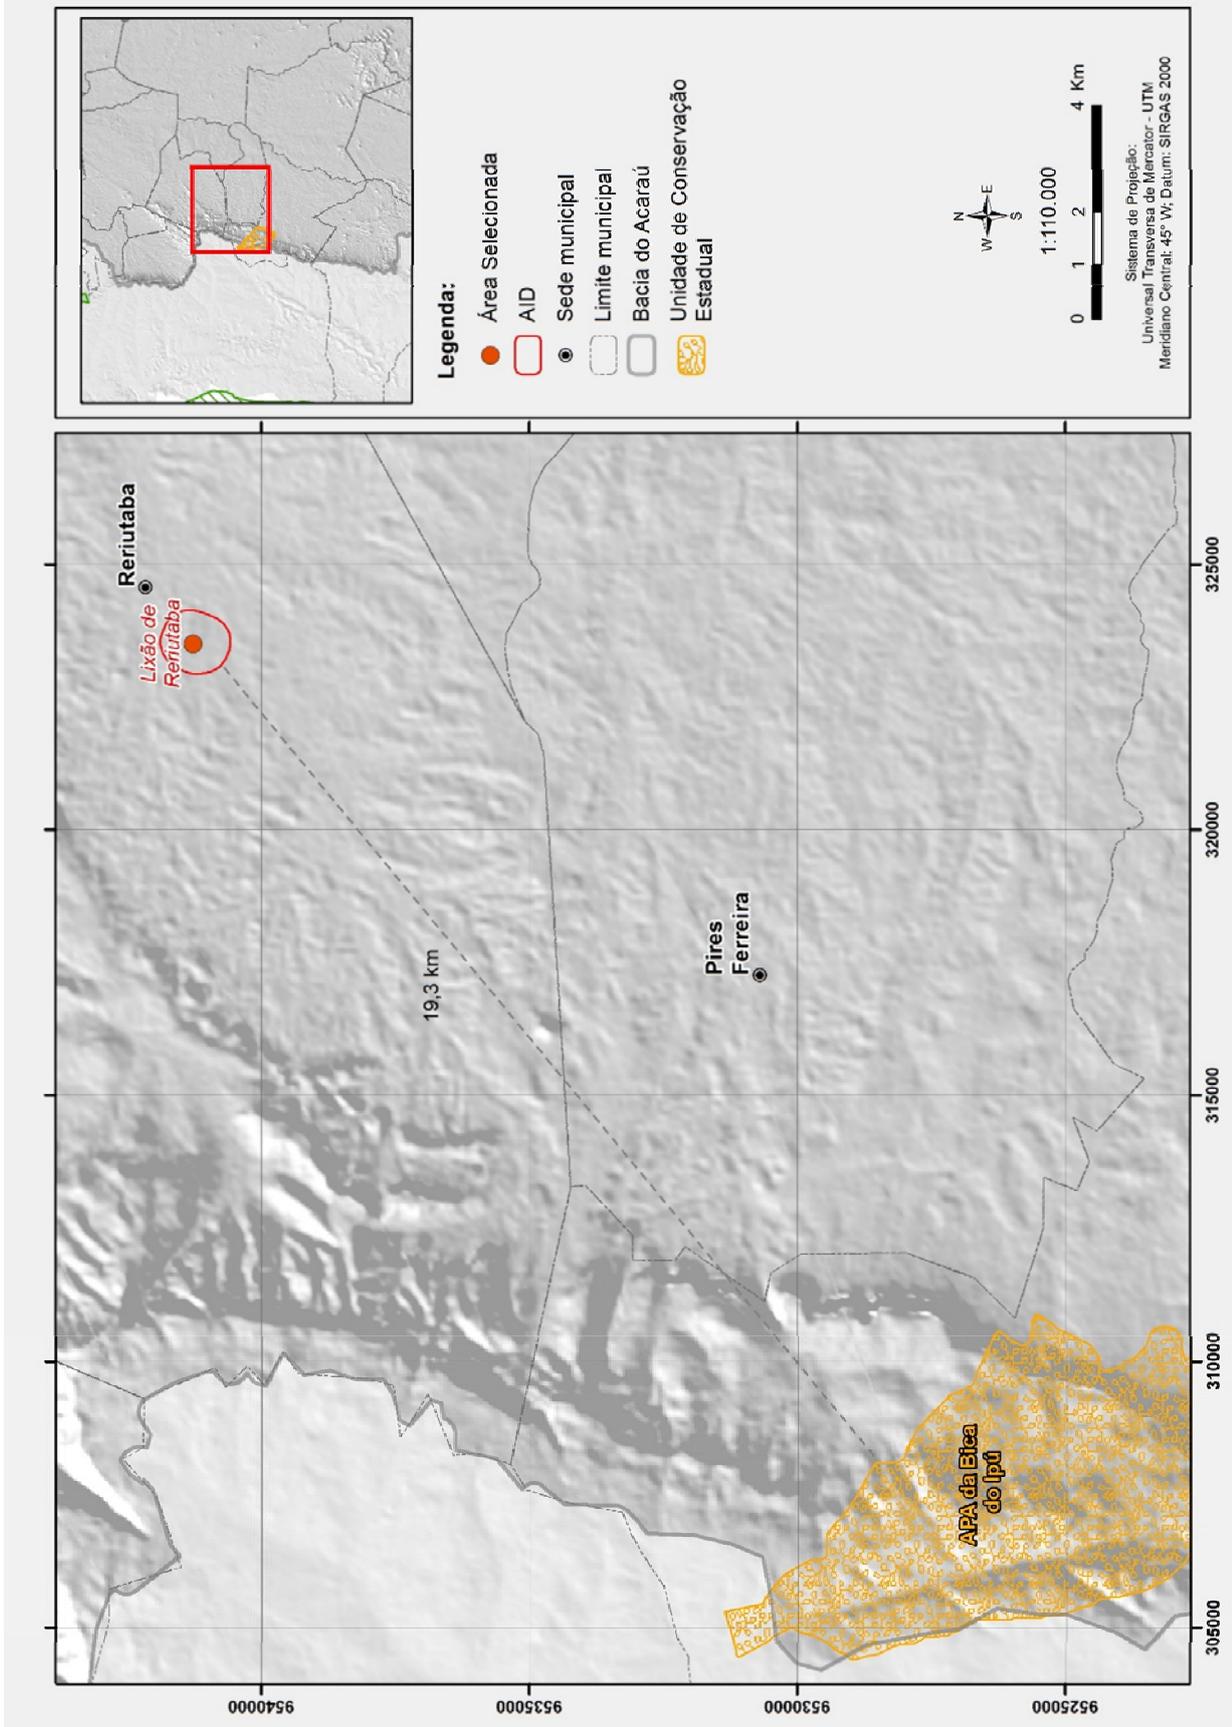
Figura 4.5 – Mapa da unidade de conservação na AID do Lixão de Riutaba (sede). Adaptado de: MMA – Ministério do Meio Ambiente (2017). Dados Geográficos. Disponível em: <http://mapas.mma.gov.br> e <http://sistemas.icmbio.gov.br>. Acesso em: 03/2017.

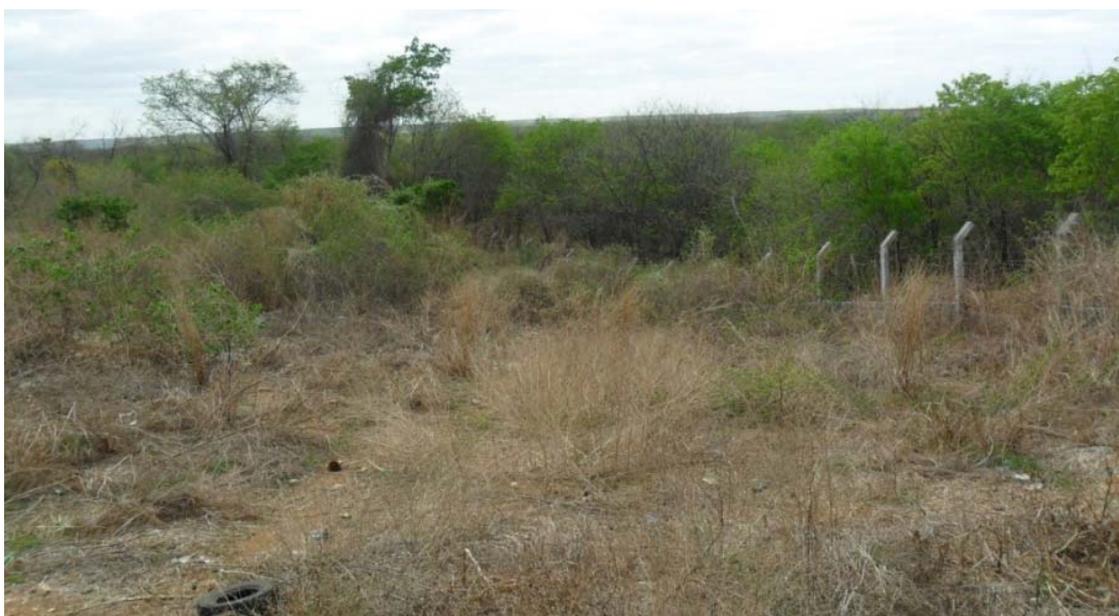
Figura 4.6 - Lixão de Reriutaba (sede): vegetação na AID. Fonte: TÜV SÜD Bureau.

Apresenta três estratos bem definidos: estrato arbóreo com árvores de 8-15 metros de altura distribuídas conforme a área ocupada; estrato arbustivo/subarbustivo com espécies próprias da Caatinga Arbustiva, raras epífitas e algumas lianas mais vigorosas; e estrato herbáceo formado por espécies vegetais com certo grau de tolerância a um ambiente com redução de luminosidade. A **Figura 4.6** ilustra a vegetação do Lixão de Reriutaba (sede).

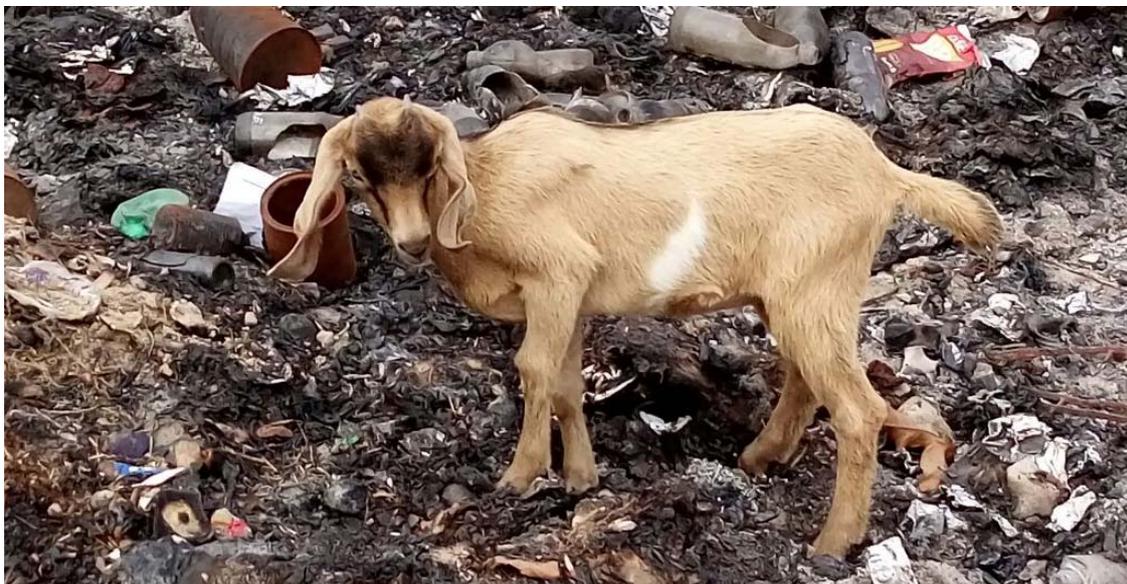
Figura 4.7 – Caprino no Lixão de Reriutaba (sede). Fonte: TÜV SÜD Bureau.

No aspecto faunístico, identificam-se como principais problemas: a perda da microbiota do solo, a proliferação de animais sinantrópicos e a presença de animais de criação (**Figura 4.7**).

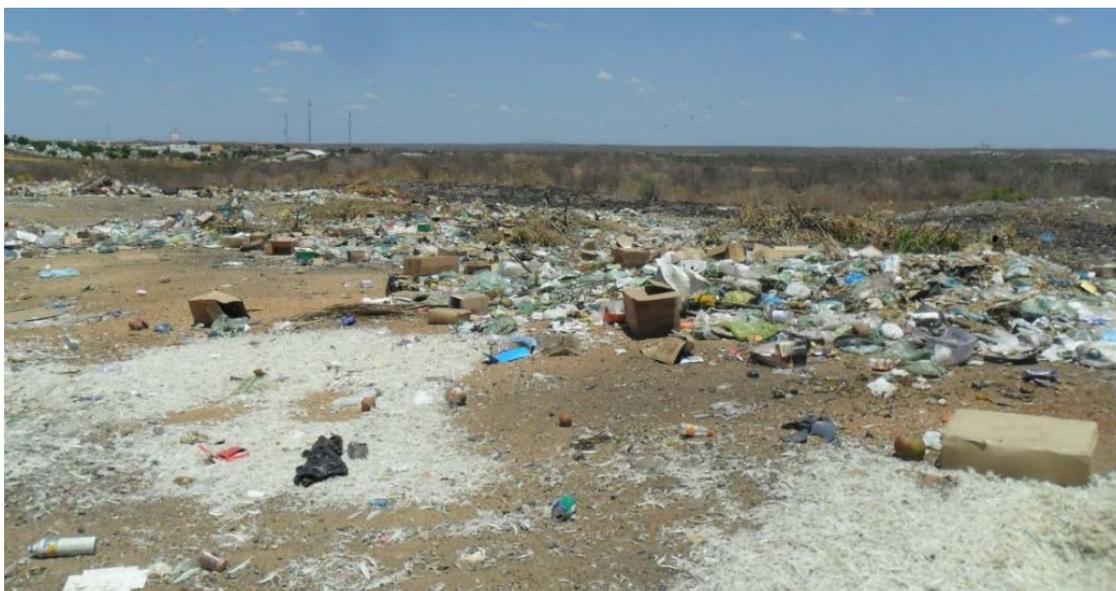
Figura 4.8 – Resíduos de granja no Lixão de Reriutaba (sede). Fonte: TÜV SÜD Bureau.

Foram identificados ainda focos de disposição de resíduos da construção civil e, com relação aos resíduos industriais, foram identificados resíduos provenientes de abatedouros e granjas, os quais devem ser considerados unidades industriais passíveis de licenciamento ambiental, através do qual se comprometem com uma destinação correta de seus resíduos sólidos (**Figura 4.8**).

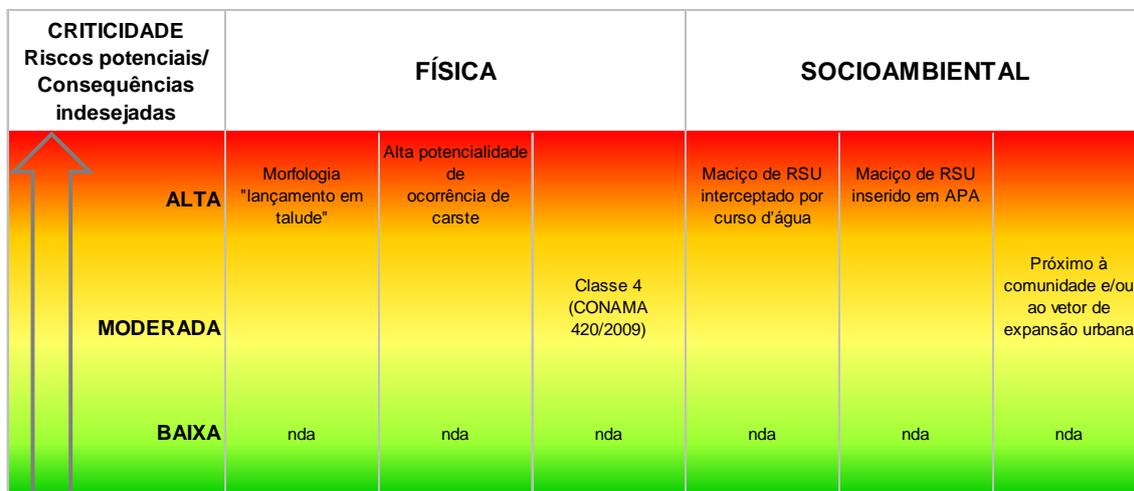
Figura 4.9 - Diagrama definido para avaliação da criticidade dos lixões da Bacia do Acaraú. *nda: nenhum dos componentes/atributos anteriores.

Ressalta-se que a “criticidade baixa” é indicativo de presença do lixão no local, podendo se agravar caso ocorram os demais atributos. Entretanto não representa ausência de riscos potenciais.

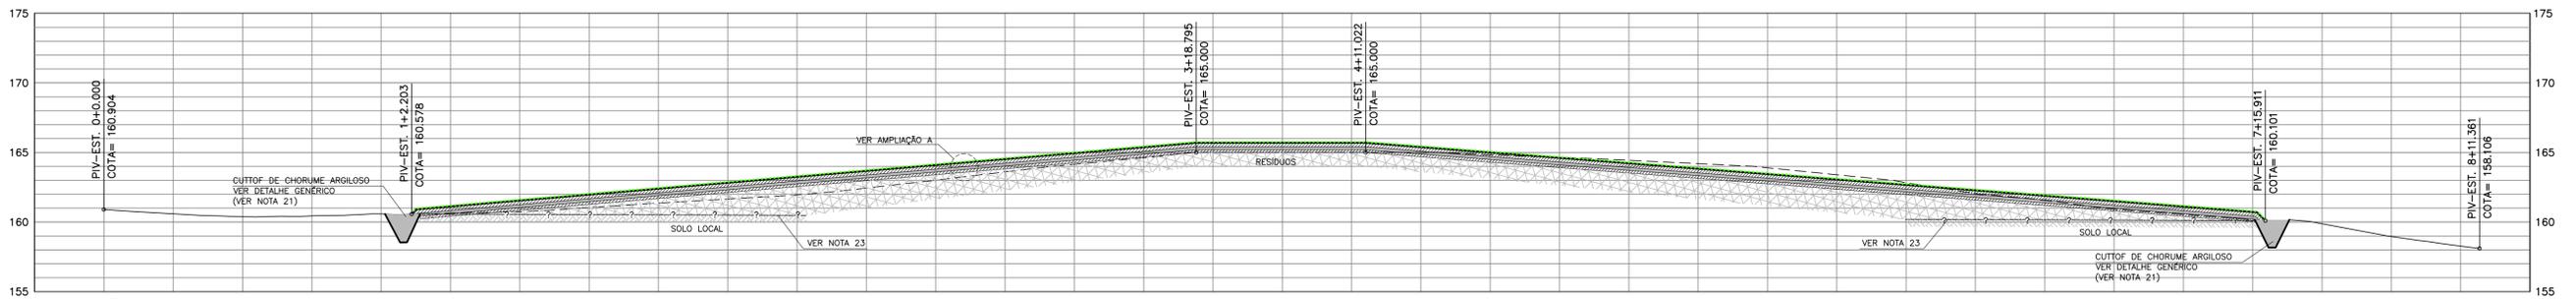
SEÇÃO 01
ESC. 1:250

A **Figura 5.1** apresenta o projeto geotécnico, cujo memorial descritivo é apresentado na sequência.

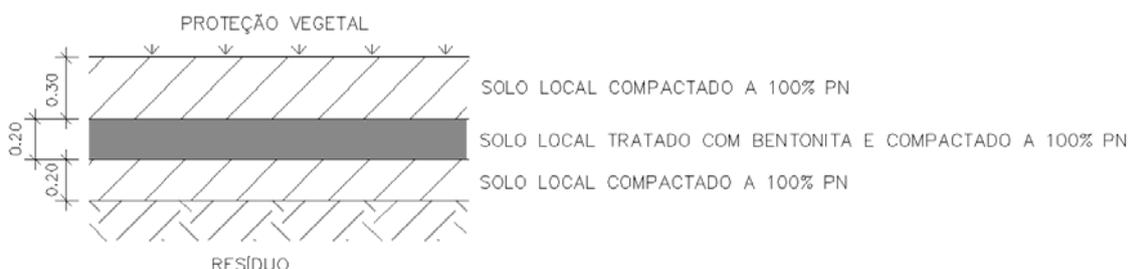
Todas as camadas serão compactadas a 100% do Proctor Normal, conforme a **Figura 5.2** a seguir.

Figura 5.2 - Detalhe do revestimento de cobertura dos resíduos.

Como alternativa, o tratamento do solo com bentonita pode ser substituído por uma geomembrana de PEAD com espessura mínima de 2 mm. Neste caso deverão ser observados os devidos cuidados de instalação da geomembrana, como ancoragem, paginação, solda entre folhas, e ensaios de estanqueidade.

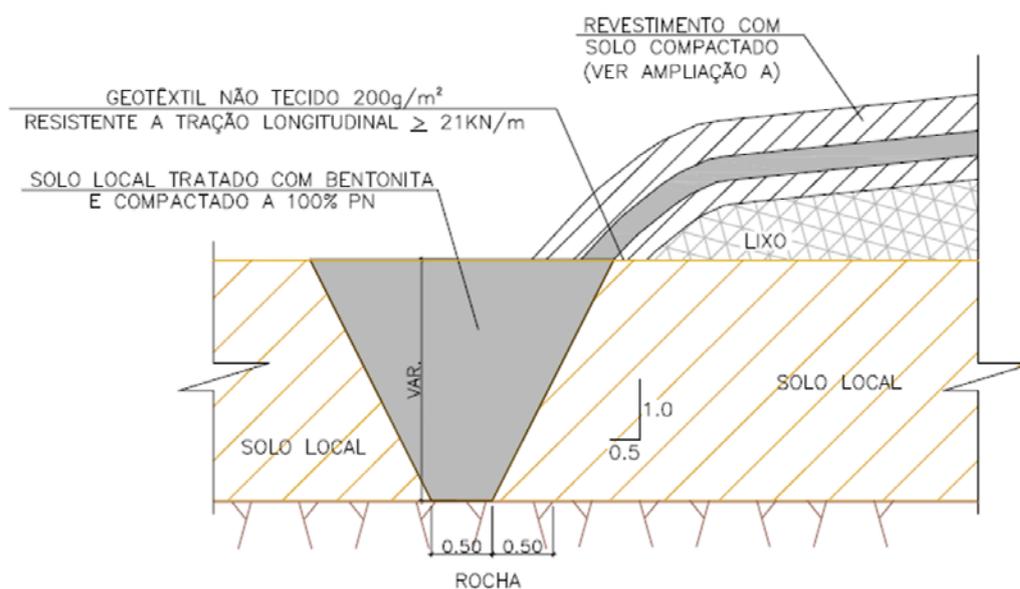
Ao longo do perímetro de montante do aterro de resíduos (Figura 5.1) serão executadas valas com “cut-off” argiloso tratado com bentonita interligado à camada de cobertura dos resíduos, com uma profundidade de 2m, devendo ser escavado até a rocha, conforme **Figura 5.3**.

Figura 5.3 - Detalhe da vala com “cut-off” argiloso de montante.

A proporção adequada de bentonita para a execução da camada impermeabilizante de solo-bentonita varia entre 4 e 10%, obtendo-se assim valores de condutividade hidráulica entre 10^{-7} a 10^{-9} cm/s. A proporção ótima e o teor de umidade para cada caso devem ser obtidos com ensaios de permeabilidade conduzidos em laboratório, avaliando-se misturas de solo com diversas proporções de bentonita.

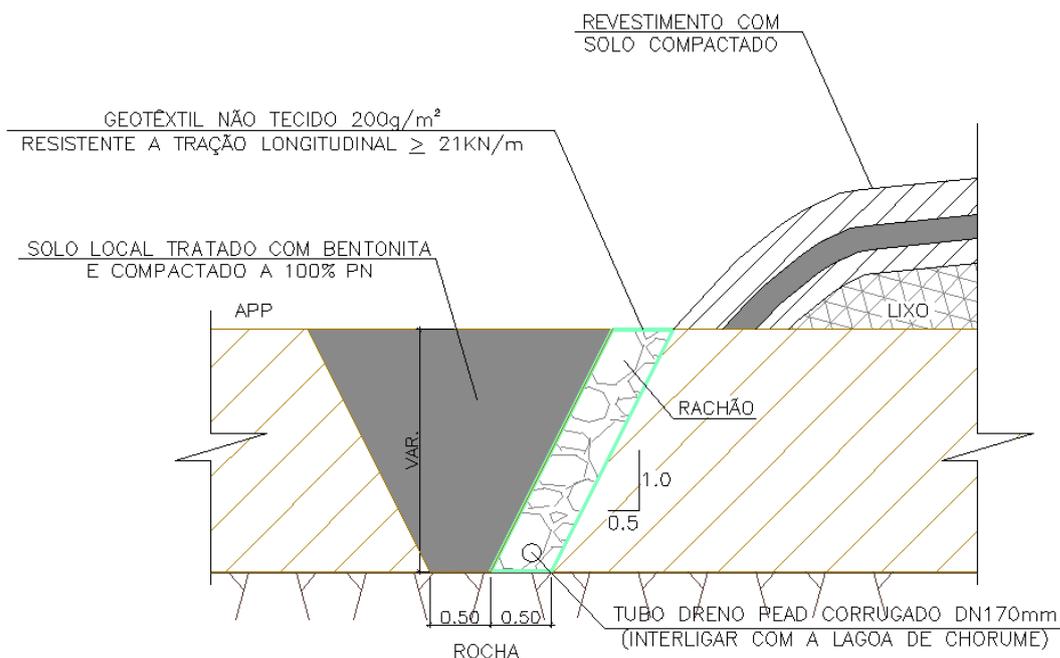
A camada drenante deverá ser dotada de um tubo drenante PEAD corrugado DN170mm e envolta por um geotêxtil não tecido com $200\text{g}/\text{m}^2$ e resistência a tração longitudinal $> 21\text{kN}/\text{m}$ (Figura 5.4).

Figura 5.4 - Detalhe da vala drenante de chorume de jusante.

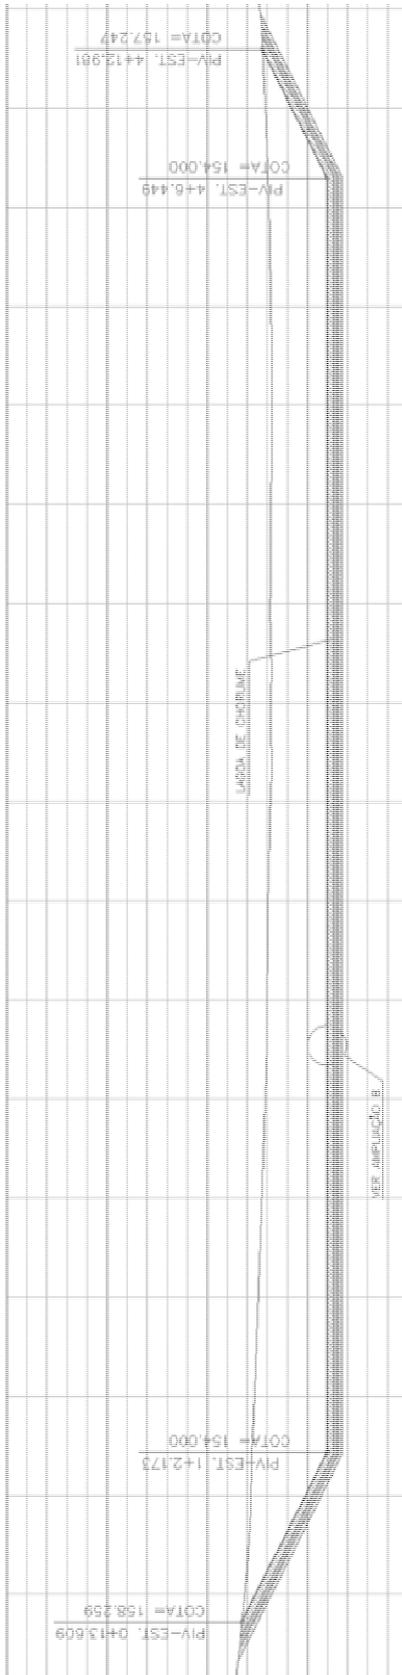
Figura 5.5 - Seção em corte da lagoa de chorume.

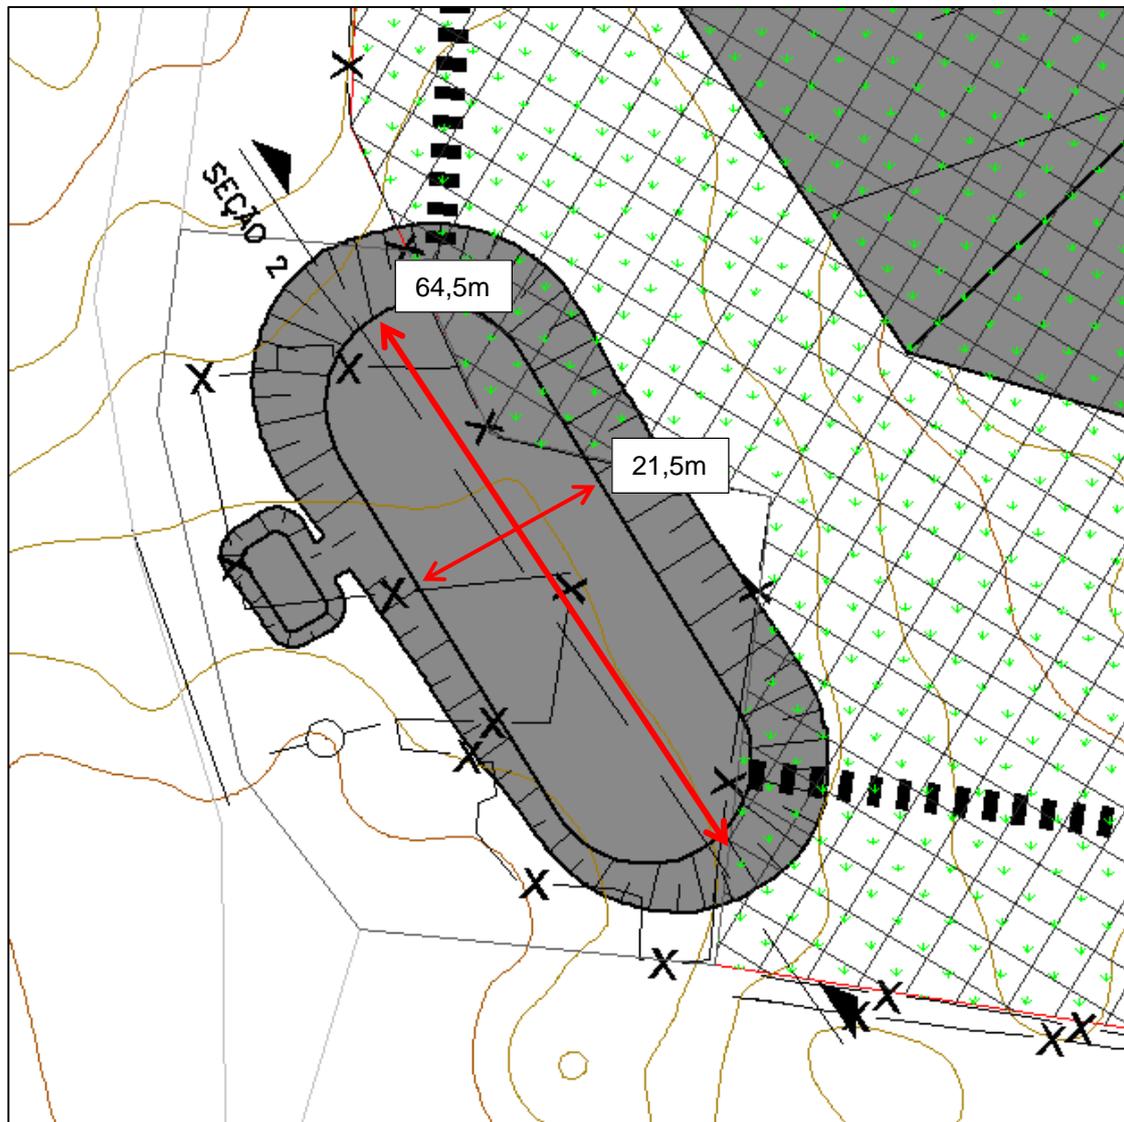
A lagoa terá formato amigdaloidal (**Figura 5.6**), profundidade útil de 1,0 m, profundidade total de 1,5 m e taludes 1V:4H.

Figura 5.6 - Lagoa de chorume do lixão de Reriutaba.

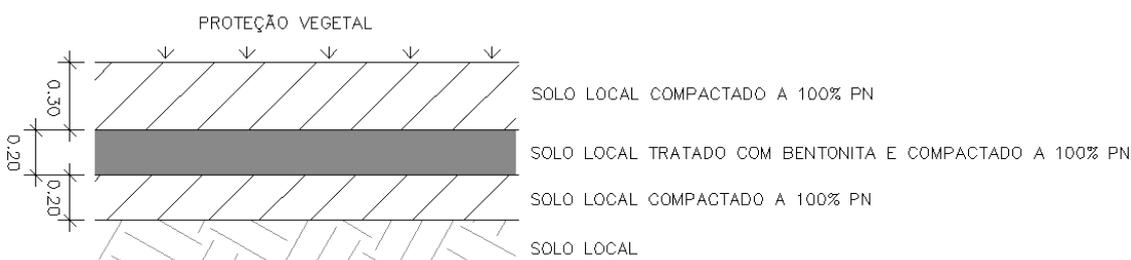
Todas as camadas serão compactadas a 100% do Proctor Normal, conforme a **Figura 5.7**.

Figura 5.7 - Detalhe das camadas do revestimento de fundo da lagoa de chorume.

Da mesma forma que para a camada de cobertura, estimou-se de forma preliminar um teor de bentonita de 5% em peso.

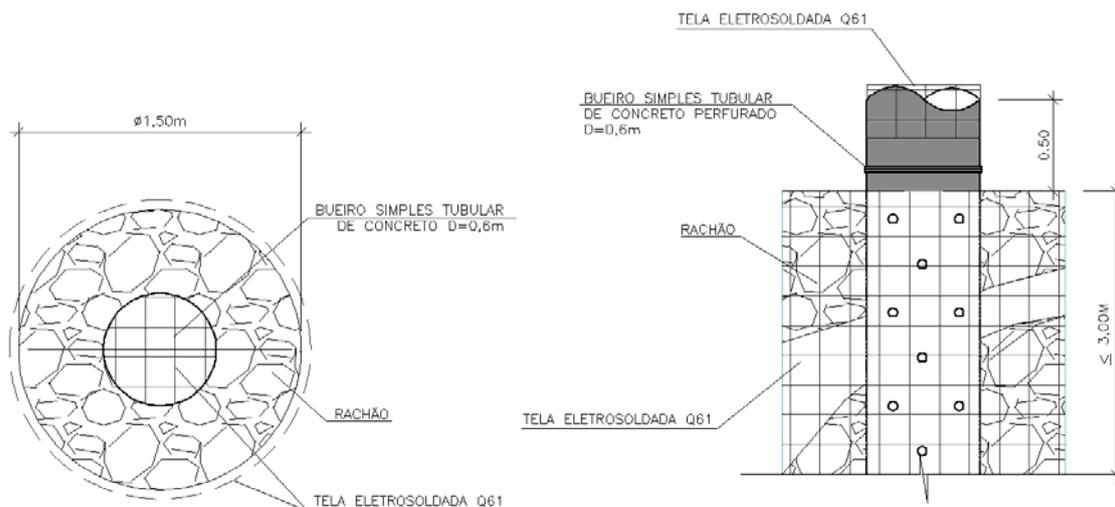
No resíduo existente serão executados drenos de gás. Os drenos de gás serão constituídos de materiais comuns e facilmente obtidos – tela eletrosoldada de aço, manilhas perfuradas de concreto e rachão (**Figura 5.8**).

Figura 5.8 - Detalhe dos drenos de gás.

Sua disposição foi indicada nos desenhos de projeto, com espaçamento previsto em malha de 30 m x 30 m conforme recomendação da Norma NBR 15.849 (ABNT, 2010), mas deverá ser ajustada em campo de modo a posicionar os drenos nos locais com maior concentração de lixo. Antes de instalar os drenos, sondagens de simples reconhecimento devem ser realizadas nos locais indicados para definir a espessura da camada de resíduos a ser drenada.
