ATIVIDADE 3 - PRODUTO 5C PLANO DE RECUPERAÇÃO DA ÁREA DEGRADADA DO LIXÃO DE RERIUTABA - SEDE (BACIA DO ACARAÚ)

Plano de Recuperação das Áreas Degradadas (PRAD) de 81 Lixões a Céu Aberto nos Municípios das Bacias Hidrográficas do Acaraú, Metropolitana e Salgado, no Estado do Ceará

LIXÃO DE RERIUTABA - SEDE RERIUTABA-CE

**RC-SP-062/18-R1
Agosto de 2018**

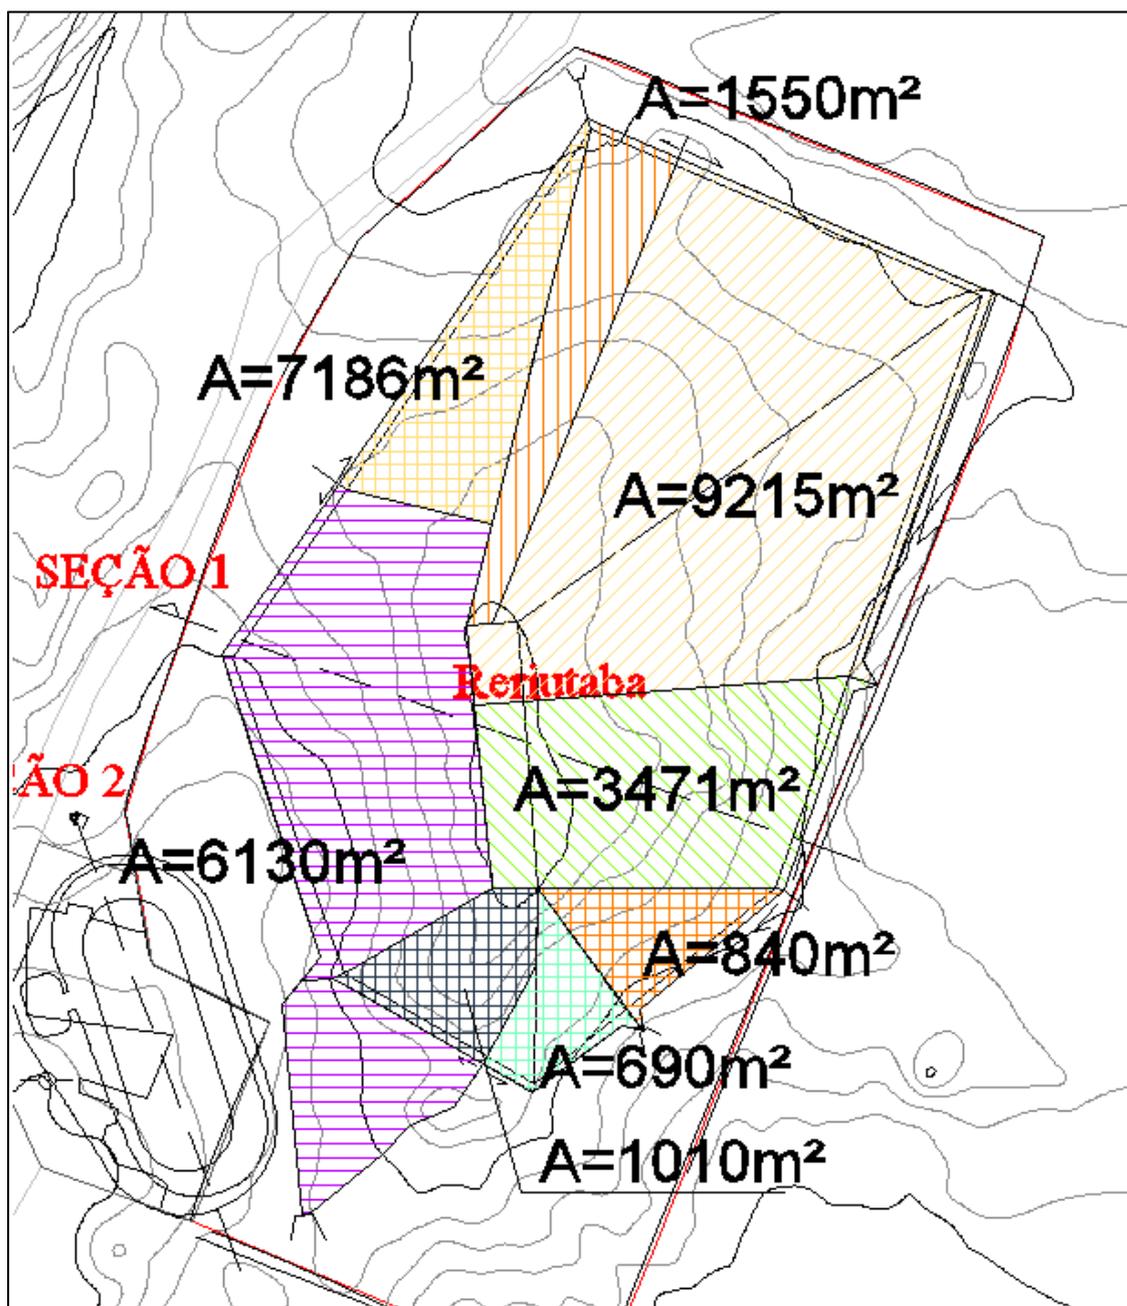
As áreas de contribuição para o dimensionamento das valetas foram tomadas através da análise do levantamento planialtimétrico da região. A **Figura 5.9** a seguir apresenta a planta com a determinação das áreas de contribuição de cada valeta.

Figura 5.9 - Áreas de contribuição do sistema de drenagem.

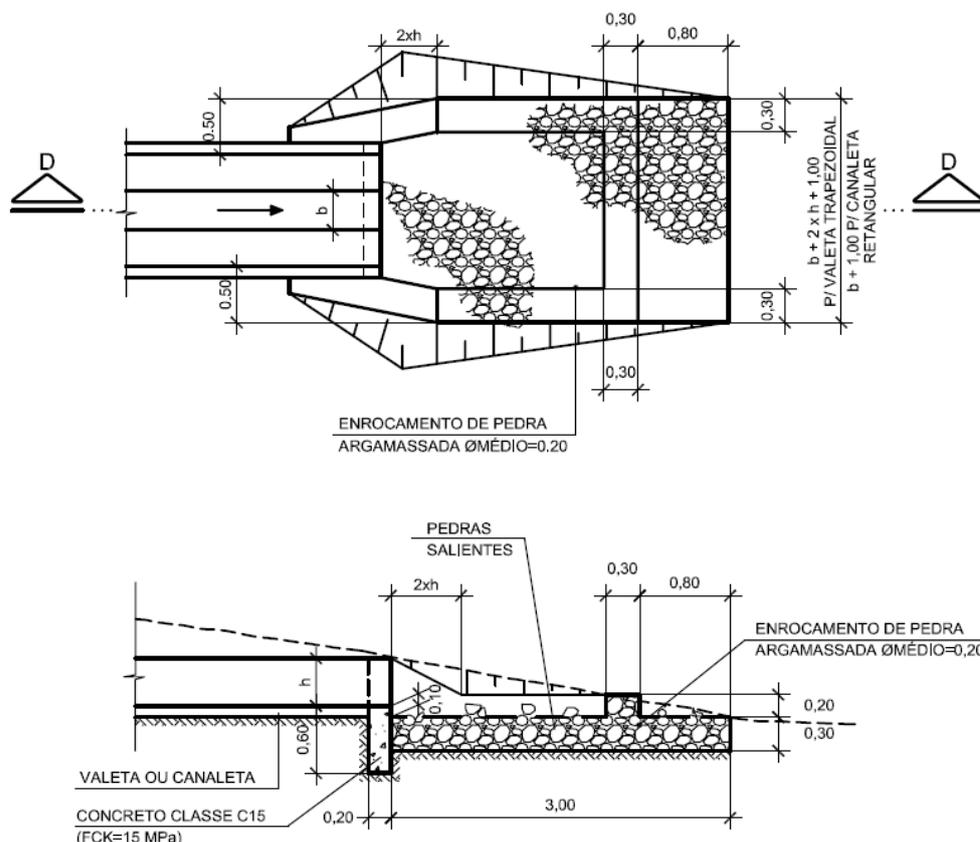
DR-10A-1 - DISSIPADOR DE ENERGIA PARA VALETAS OU CANALETAS COM PEDRA ARGAMASSADA

Figura 5.11 - Dispositivo de dissipação padrão DER tipo DR-10A-1.

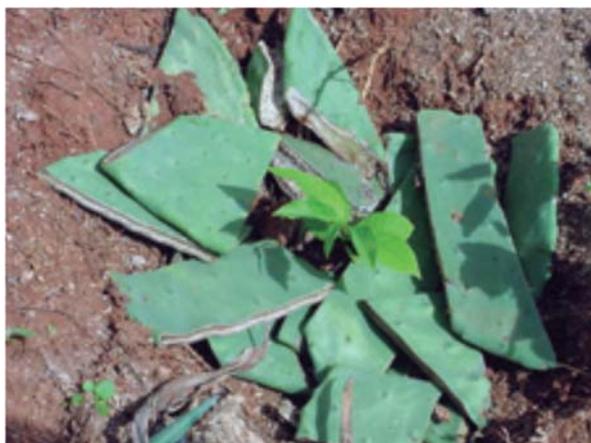
Figura 5.12 - Palma como fonte de água para mudas de árvores. Fonte: Restauração ecológica SAF. Foto: Cinara Del'Arco Sanches.

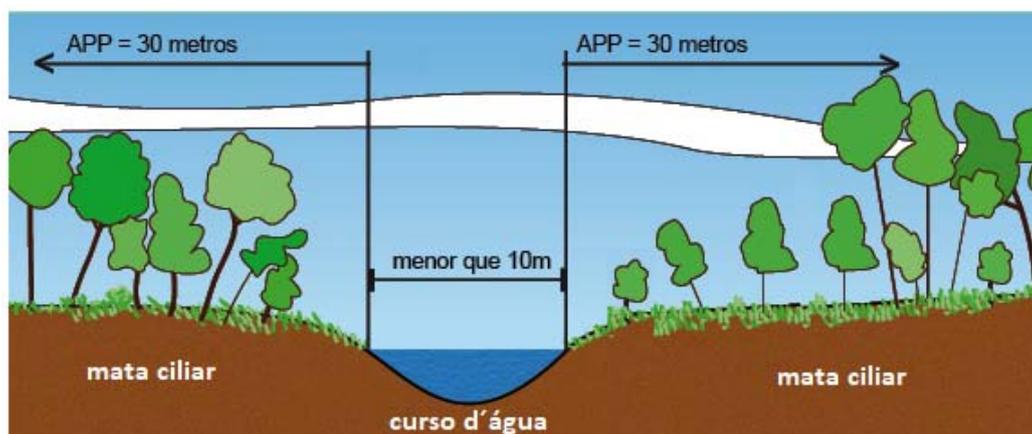
Considerando os objetivos de recuperação ambiental das áreas em questão, será adotado quando aplicável a largura de 30 metros de plantio de mata ciliar, desde suas margens, para todos os cursos d'água identificados, perenes e intermitentes. Para os casos dos cursos d'água considerados efêmeros, quando possível, recomenda-se também adotar 30 metros para o plantio de mata ciliar. A borda/margem dos mesmos deverá ser identificada no período da cheia ou precisada a partir de informações obtidas localmente (cruzar indicativos físicos com depoimento de moradores locais), como ilustra a **Figura 5.13**.

Figura 5.13 – Faixas marginais de curso d'água natural perene e intermitente. Fonte: Adaptado de <http://www.sigam.ambiente.sp.gov.br>

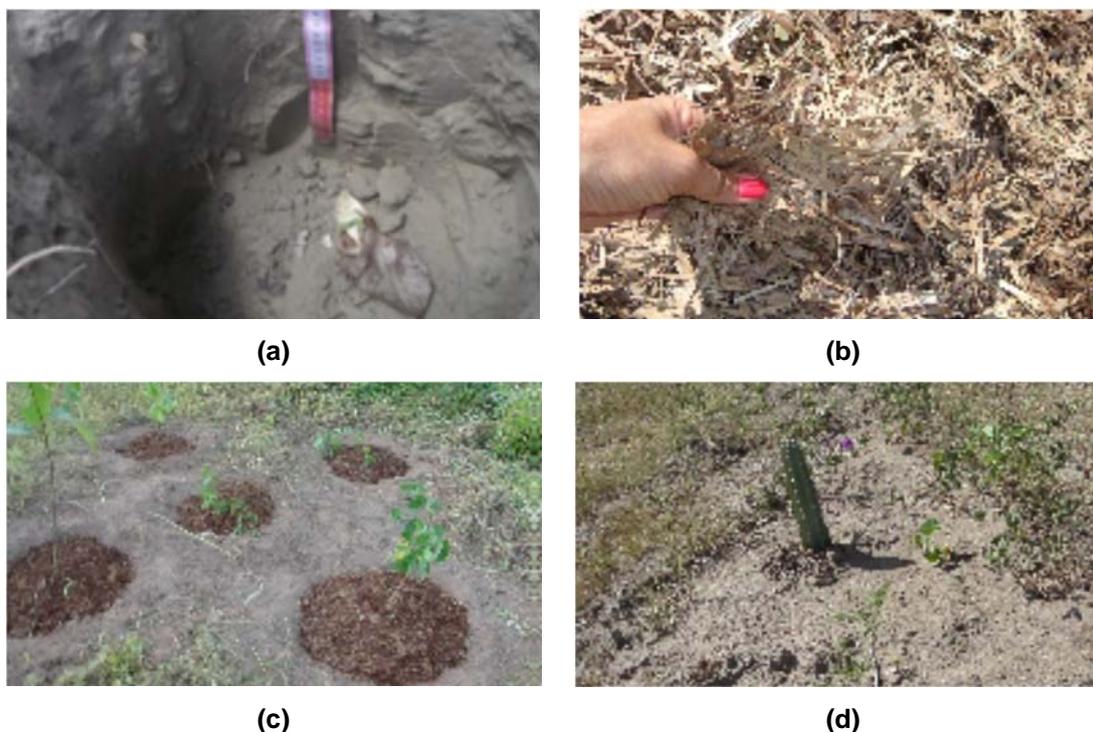
Ao redor de cada cova, deve ser feito o coroamento das mudas com um raio de aproximadamente meio metro e com uma leve inclinação em direção ao centro da cova, de forma que facilite o acúmulo de água na planta, complementando com o amontoamento de folhagem em cima da cova (**Figura 5.14**).

Figura 5.14 – Técnicas de plantio: (a) tamanho ideal da cova; (b) detalhe da bagana de carnaúba; (c) e (d) mudas plantadas em diferentes espaçamentos com coroamento e cobertura morta de bagana. Fonte: Associação Caatinga (Terrabrasilis, 2011).

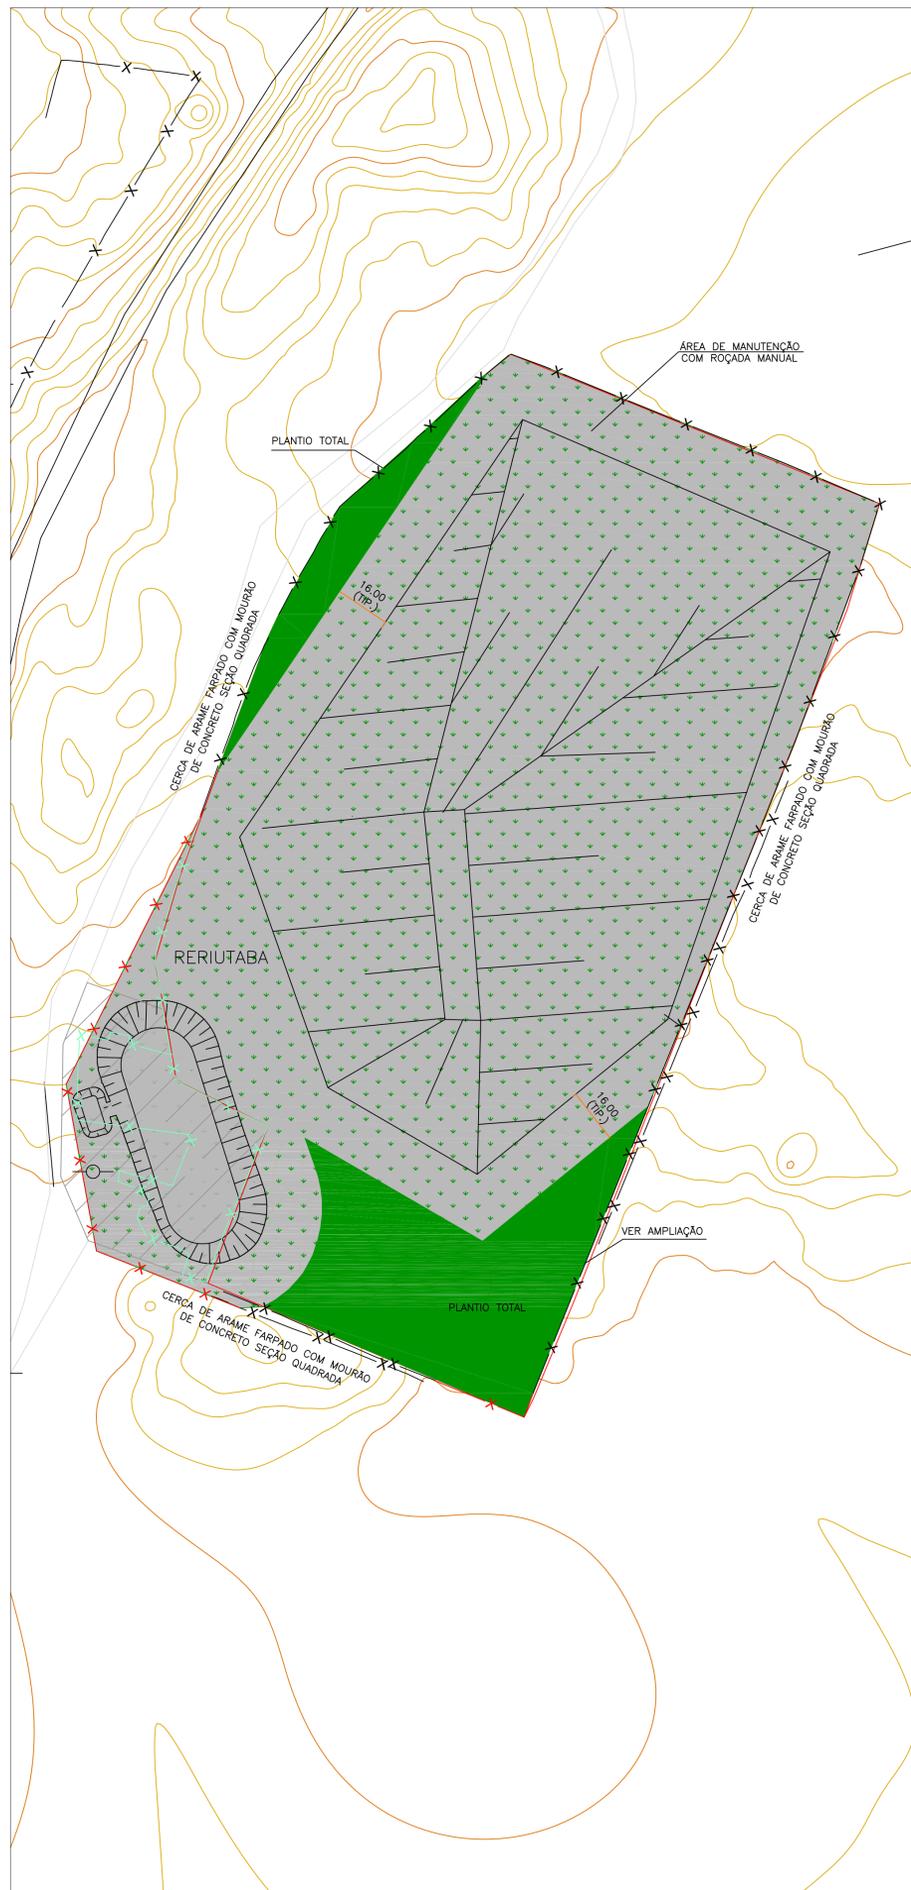
VISTA SUPERIOR
ESC. 1:1000

O espaçamento entre plantas para a linha de Palma e Sisal (intercalados) deve ser de 0,5m, mantendo 2m entre linhas de Palma e Sisal (intercalados) e 0,5m da linha de árvores nativas. Esta linha de espécies “engenheiras” será podada periodicamente como forma de fornecimento de material e manutenção da umidade às mudas de árvores.

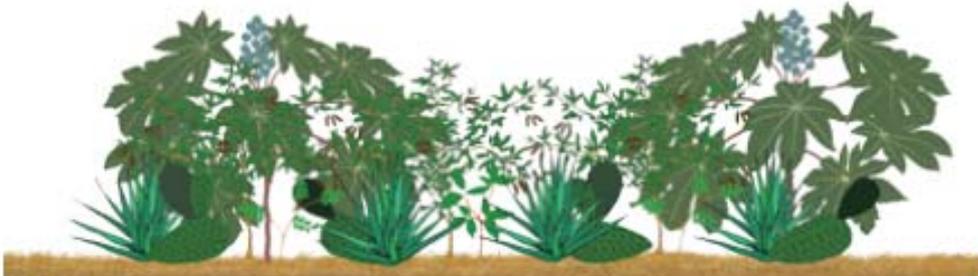
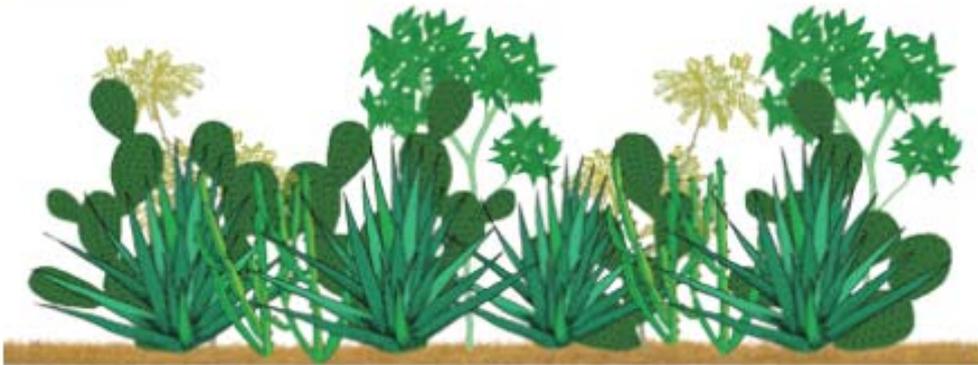
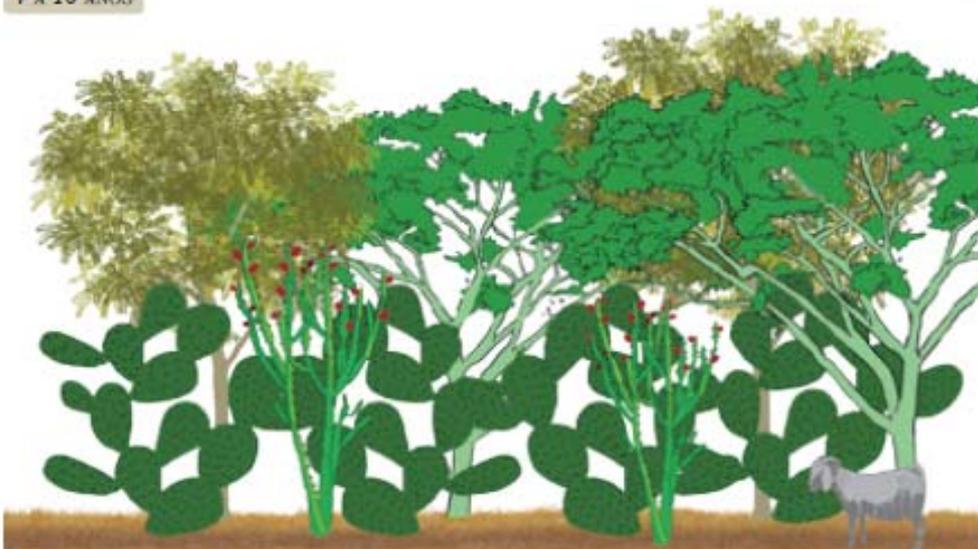
6 MESES

2 A 3 ANOS

7 A 10 ANOS

Figura 5.16 – Ilustração do plantio em consórcio com espécies engenheiras em 10 anos. Fonte: Restauração ecológica SAF (Miccols, 2016).
