ATIVIDADE 3 - PRODUTO 5C PLANO DE TRANSIÇÃO DE RECUPERAÇÃO DA ÁREA DEGRADADA DO LIXÃO DE SANTA QUITÉRIA (BACIA DO ACARAÚ)

**Plano de Recuperação das Áreas Degradadas (PRAD) de 81 Lixões a
Céu Aberto nos Municípios das Bacias Hidrográficas do Acaraú,
Metropolitana e Salgado, no Estado do Ceará**

LIXÃO DE SANTA QUITÉRIA SANTA QUITÉRIA-CE

RC-SP-063/18-R1
Agosto de 2018

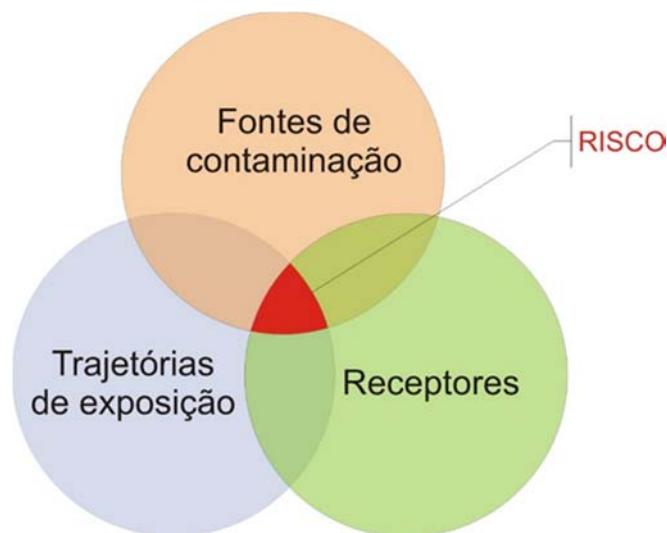
Sendo assim, **alinhados ao conceito de recuperação**, de acordo com o método *Source, Pathway and Target* (Loxham et al., 1998), considera-se que o risco só existe quando houver a combinação dos fatores: (i) fonte, (ii) trajetória e (iii) receptor, conforme ilustra a **Figura 3.1**.

Figura 3.1 – Condicionantes de risco segundo Loxham et al. (1998). Fonte: Hachich (2002).

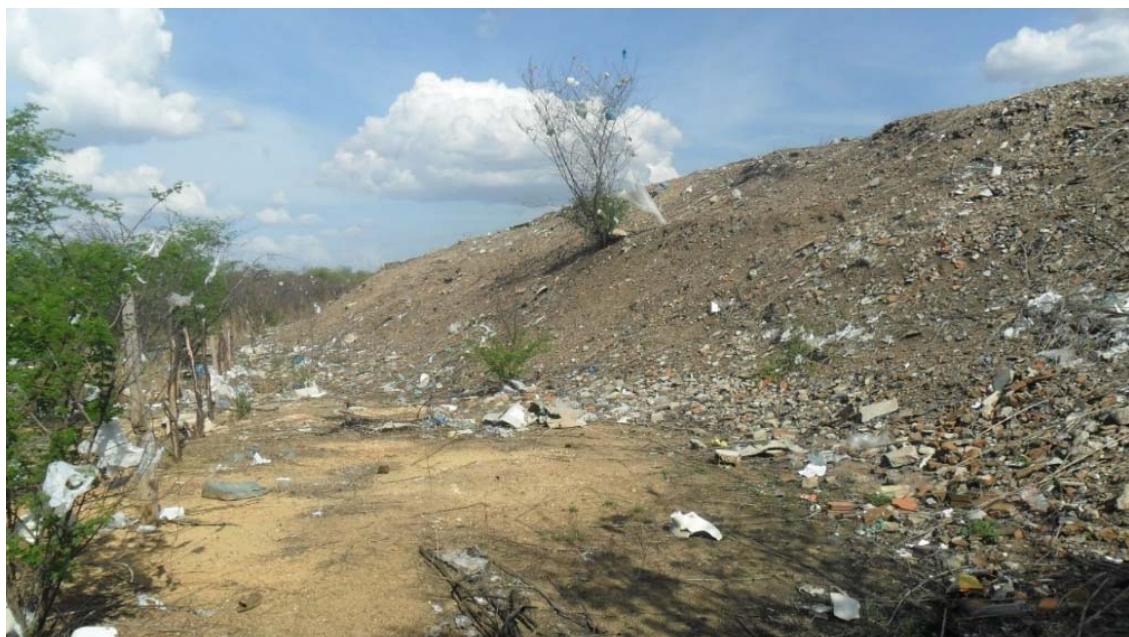
Figura 4.1 – Vista da direção nordeste - lixão de Santa Quitéria. Fonte: TÜV SÜD Bureau.

O terreno possui cerca em praticamente todo o perímetro, entretanto não há portão ou outras estruturas de controle de acesso, apenas uma guarita que está destruída. Desta forma, a circulação no lixão é irrestrita, e há presença de catadores trabalhando no local, inclusive com barracões construídos no seu entorno.

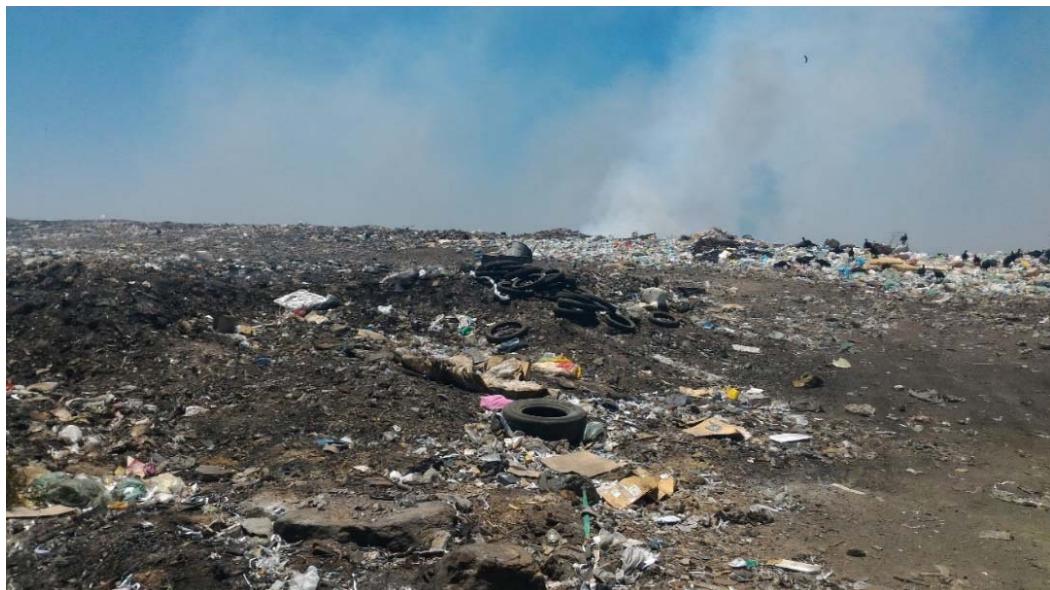
Figura 4.2 – Vista da direção norte - lixão de Santa Quitéria. Fonte: TÜV SÜD Bureau.

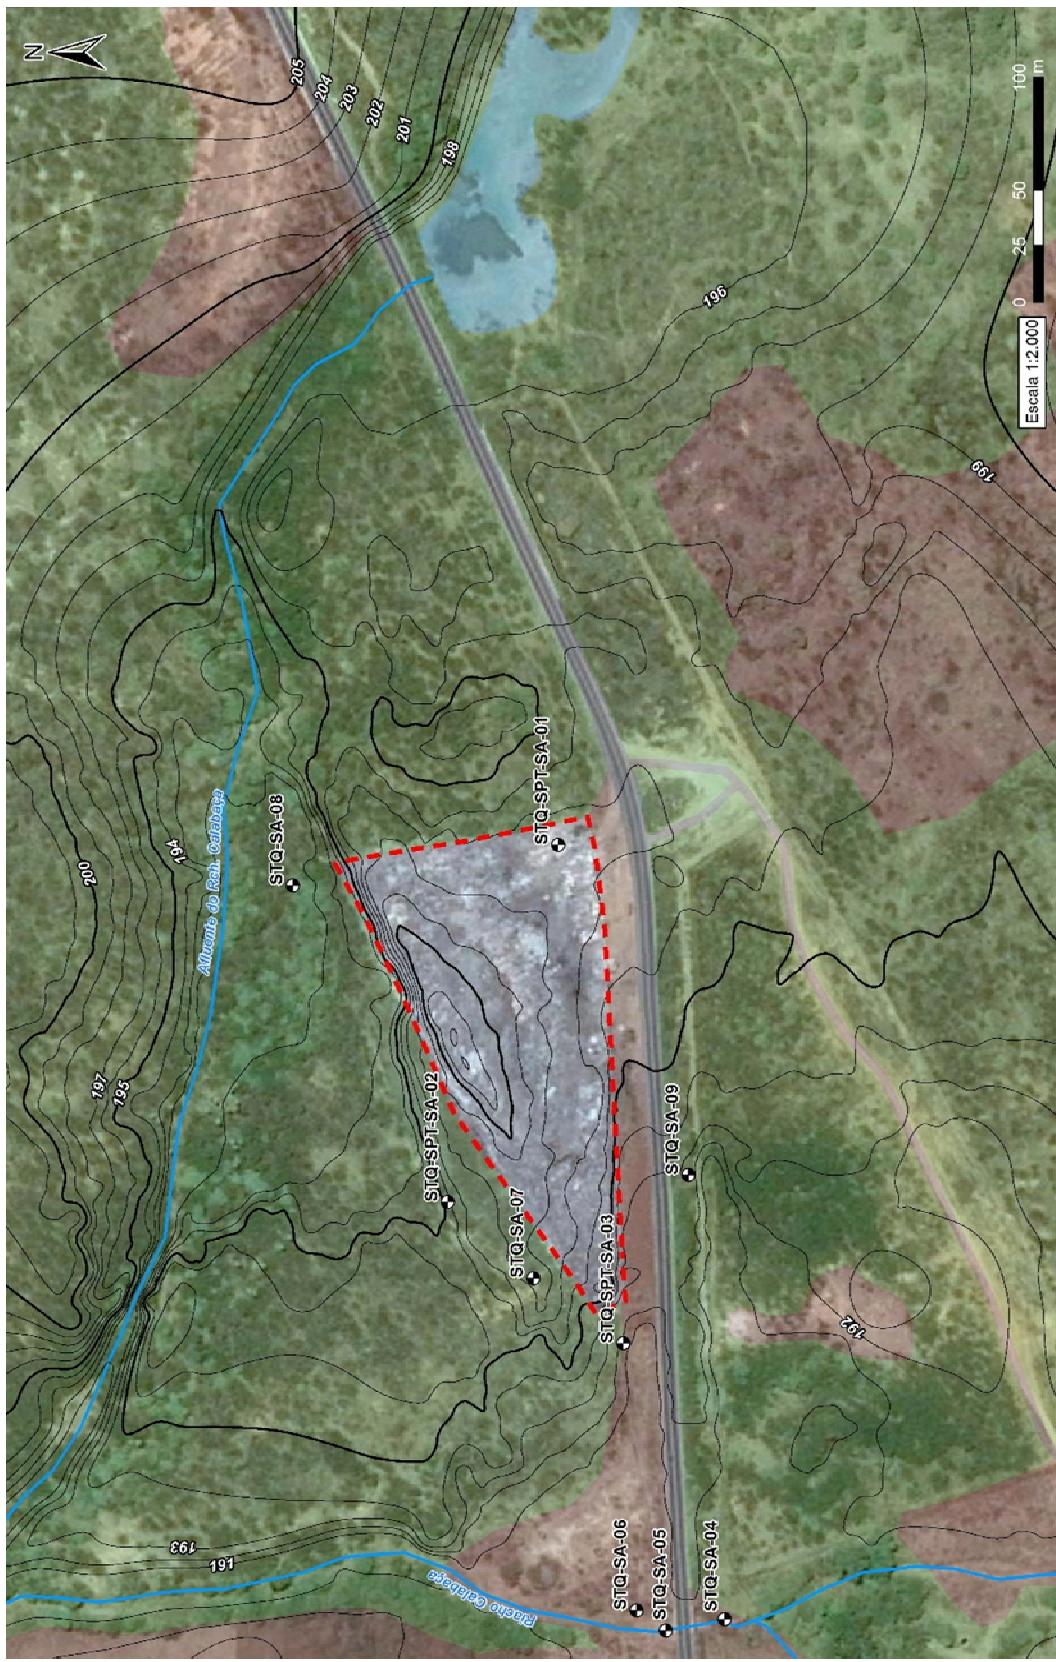
A AID do **Lixão de Santa Quitéria** está inserida na drenagem do Riacho Calabaça e seu afluente, o Riacho dos Porcos (IPECE, 2016-a), conforme Levantamento Planialtimétrico realizado (ver TÜV SÜD Bureau, 2017-b). A área degradada pelo lixão está a cerca de 50m ao sul de curso d'água sem denominação, contribuinte do Riacho Calabaça, o qual se encontra a aproximadamente 145m a oeste dos limites do lixão.

Figura 4.3 – Detalhe do levantamento planimétrico realizado na área do Lixão de Santa Quitéria. Fonte: TÜV SÜD Bureau, 2017-8.

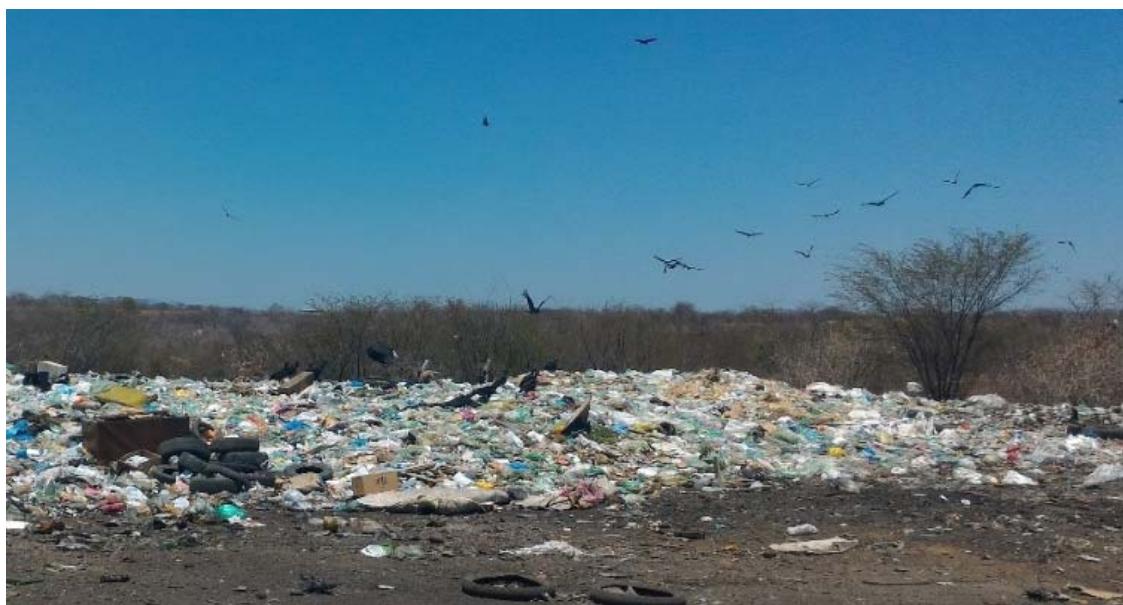
No aspecto faunístico, identificam-se como principais problemas: a perda da microbiota do solo, a proliferação de animais sinantrópicos e a presença de animais de criação (**Figura 4.7**).

Figura 4.7 – Fauna sinantrópica (urubus) no Lixão de Santa Quitéria. Fonte: TÜV SÜD Bureau.

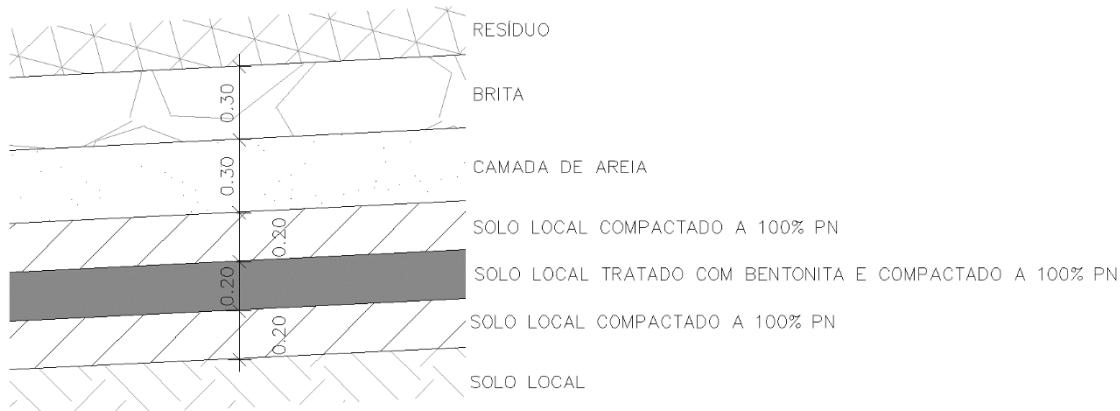
As **Figuras 5.5 e 5.6** apresentam em maiores detalhes o sistema de revestimento de fundo e de drenagem de chorume.

Figura 5.5 - Detalhe das camadas do revestimento de fundo e drenagem de chorume.

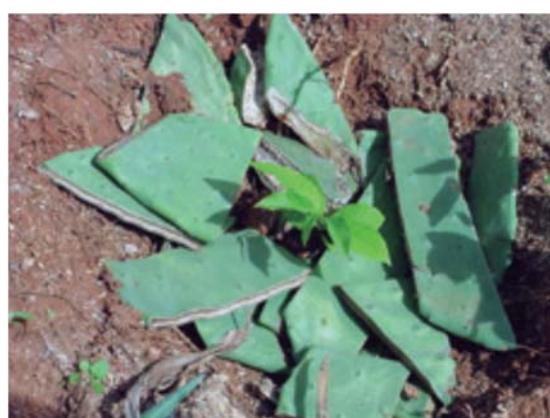
São chamadas aqui de espécies suculentas plantas que são túrgidas e que armazenam água em sua estrutura como os cactos (palma, mandacaru, sisal, xique-xique). Estas espécies, quando manejadas através de podas seletivas, são fonte de água para animais e outras plantas, muito eficientes quando utilizadas para disponibilização de água às mudas recém-plantadas, conforme **Figura 5.14**.

Figura 5.14 - Palma como fonte de água para mudas de árvores. Fonte: Restauração ecológica SAF. Foto: Cinara Del'Arco Sanches.

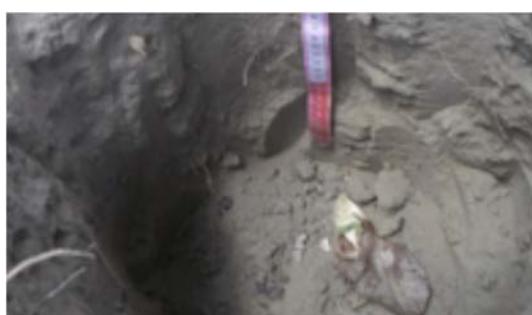
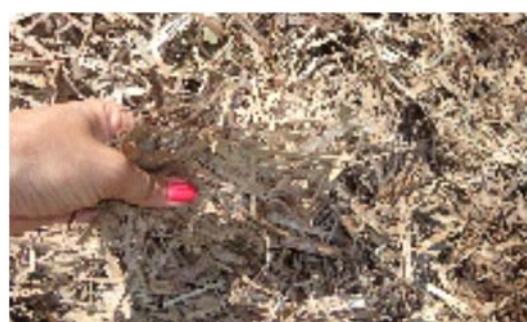
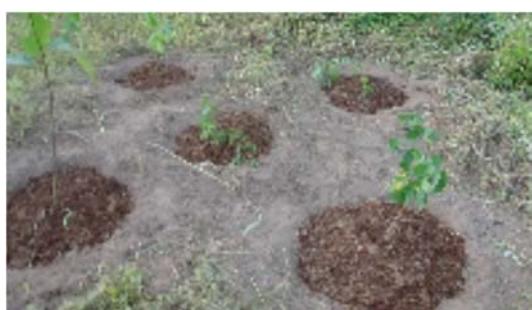
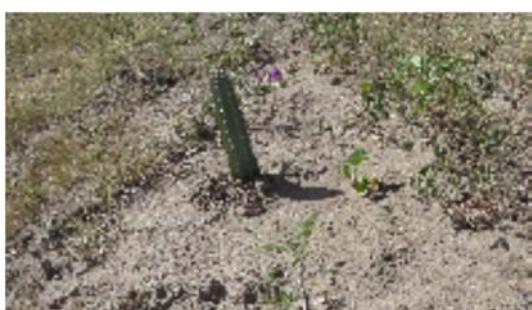
Ao redor de cada cova, deve ser feito o coroamento das mudas com um raio de aproximadamente meio metro e com uma leve inclinação em direção ao centro da cova, de forma que facilite o acúmulo de água na planta, complementando com o amontoamento de folhagem em cima da cova (**Figura 5.16**).
