ATIVIDADE 3 - PRODUTO 5C PLANO DE RECUPERAÇÃO DA ÁREA DEGRADADA DO LIXÃO DESATIVADO DE SANTANA DO ACARAÚ (BACIA DO ACARAÚ)

Plano de Recuperação das Áreas Degradadas (PRAD) de 81 Lixões a Céu Aberto nos Municípios das Bacias Hidrográficas do Acaraú, Metropolitana e Salgado, no Estado do Ceará

LIXÃO DESATIVADO DE SANTANA DO ACARAÚ SANTANA DO ACARAÚ-CE

**RC-SP-064/18-R1
Agosto de 2018**

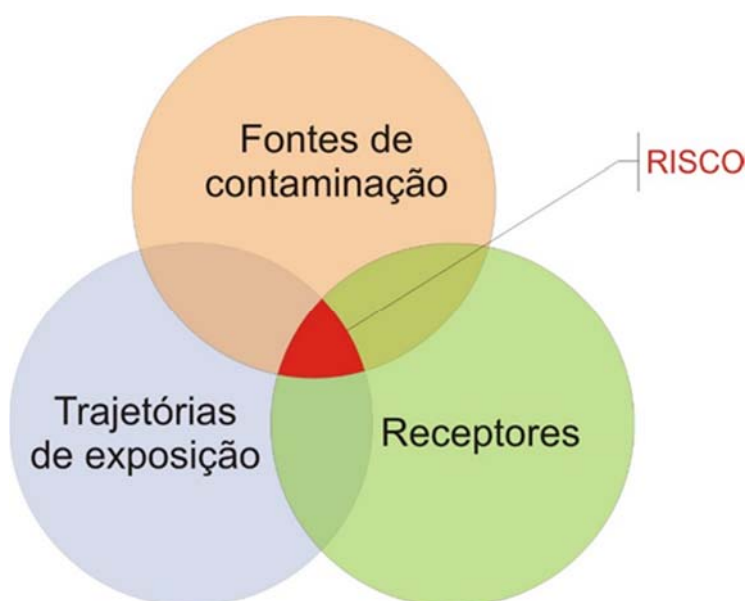
Sendo assim, **alinhados ao conceito de recuperação**, de acordo com o método *Source, Pathway and Target* (Loxham et al., 1998), considera-se que o risco só existe quando houver a combinação dos fatores: (i) fonte, (ii) trajetória e (iii) receptor, conforme ilustra a **Figura 3.1**.

Figura 3.1 – Condicionantes de risco segundo Loxham et al. (1998). Fonte: Hachich (2002).

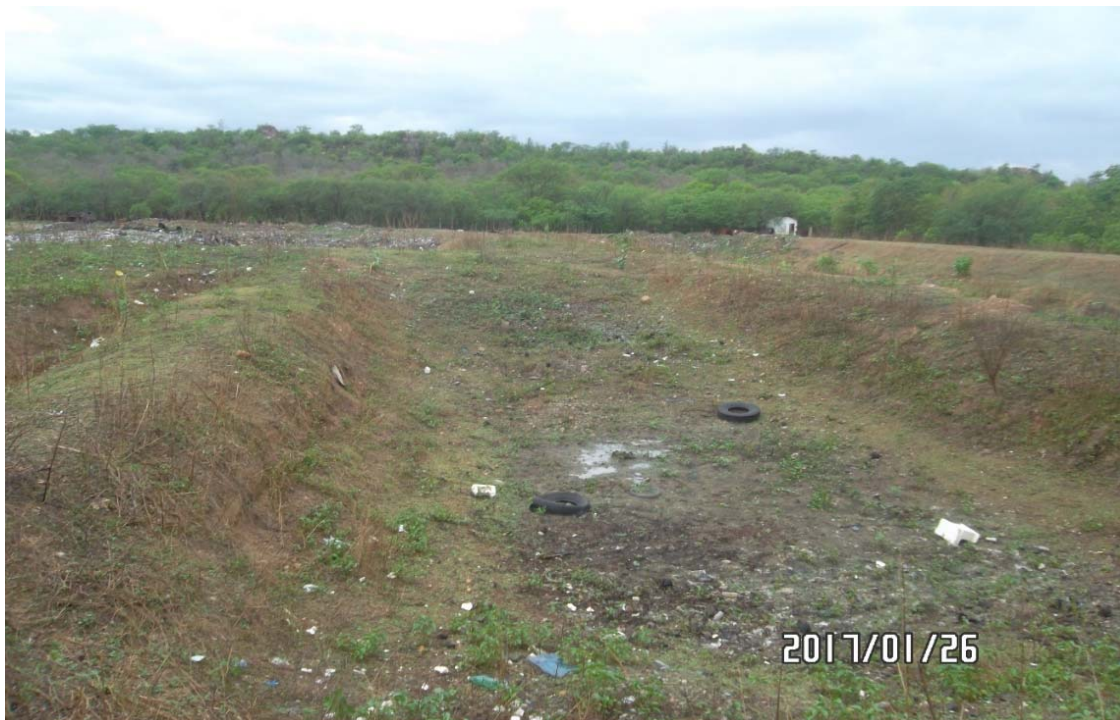
Figura 4.1 – Vista da direção leste - Lixão desativado de Santana do Acaraú. Fonte: TÜV SÜD Bureau.

O lixão recebia todo tipo de resíduos, totalizando um volume diário de aproximadamente 4 toneladas de resíduos. As **Figuras 4.1 e 4.2** ilustram a situação atual do Lixão desativado de Santana do Acaraú.

A área degradada é acessada por uma via exclusiva não pavimentada e seu terreno possui cerca em quase todo perímetro, porém não há portão ou outras estruturas de controle de acesso. Como trata-se de um lixão desativado, atualmente não há catadores trabalhando no local.

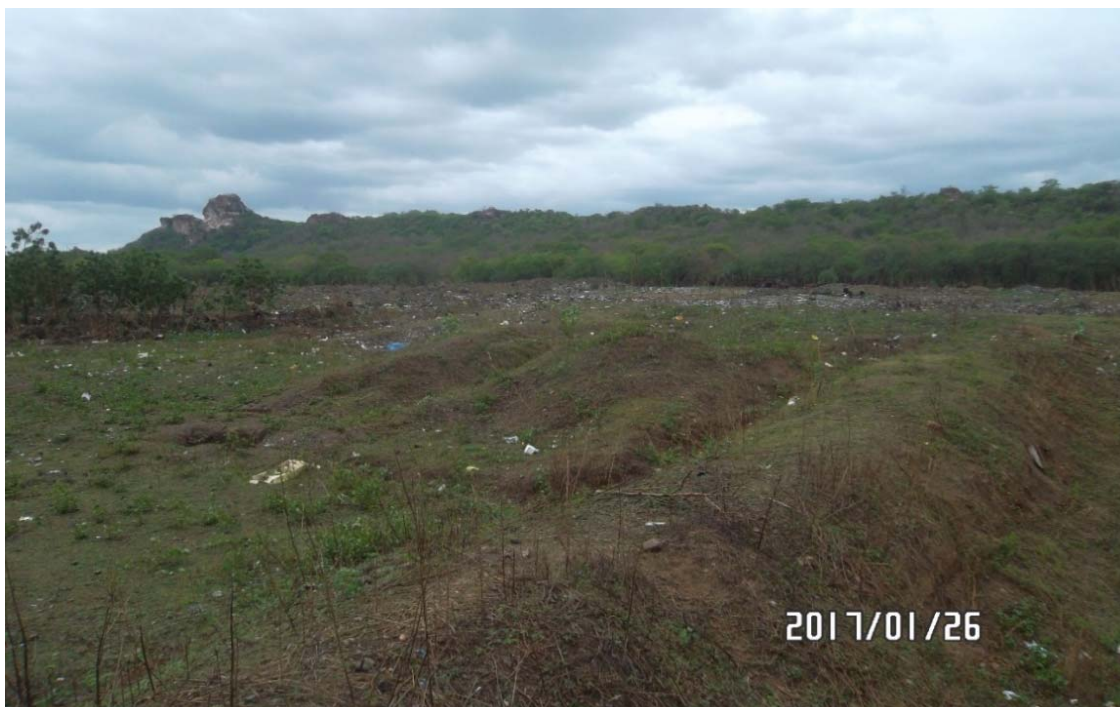
Figura 4.2 – Vista da direção nordeste - Lixão desativado de Santana do Acaraú. Fonte: TÜV SÜD Bureau.

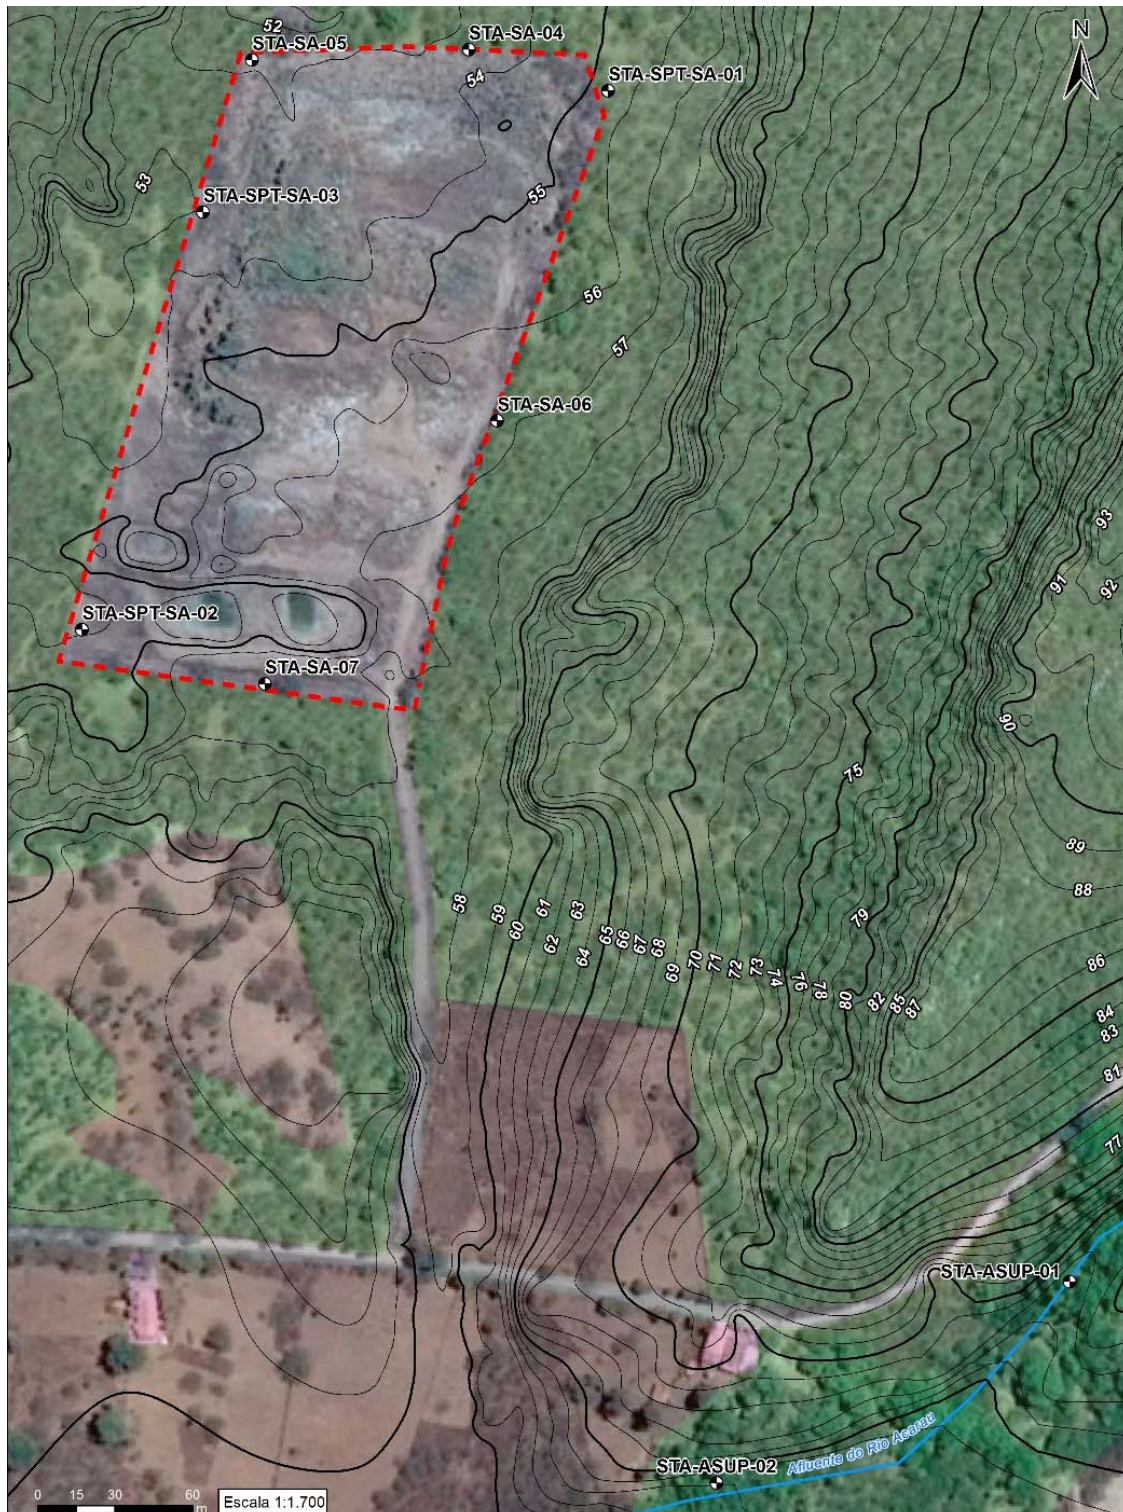
Na vizinhança, há algumas edificações isoladas pertencentes ao Assentamento Goiabeiras, onde foi identificado um poço de captação d'água "tipo amazonas", com nível d'água a cerca de 1 metro de profundidade (**Figura 4.3**).

Figura 4.3 – Detalhe do levantamento planialtimétrico realizado na área do Lixão desativado de Santana do Acaraú. Localização do poço “tipo amazonas” indicada pelo ponto de amostragem de água superficial STA-A.SUP-01. Fonte: TÜV SÜD Bureau, 2017-b).

Na AID do Lixão desativado de Santana do Acaraú, foram identificados dois cursos d'água sem denominação, afluentes do Rio Acaraú (IPECE, 2016-a), sendo um deles situado 350m a norte da área degradada e o outro 330m a sudeste, o qual drena para o Açude Oriente, no limite da AID, conforme Levantamento Planialtimétrico realizado (ver Figura 2.1). Ressalta-se que, na ocasião dos serviços de campo e amostragens (08/01 a 20/02/2017), o curso d'água a sudeste do lixão encontrava-se seco. Entretanto, no leito do referido curso d'água foi possível encontrar um afloramento de água antrópico (i.e. escavado), onde foi feita a coleta STA-A.SUP-02 e um poço "tipo amazonas", no qual foi realizada a coleta de água superficial STA-A.SUP-01.

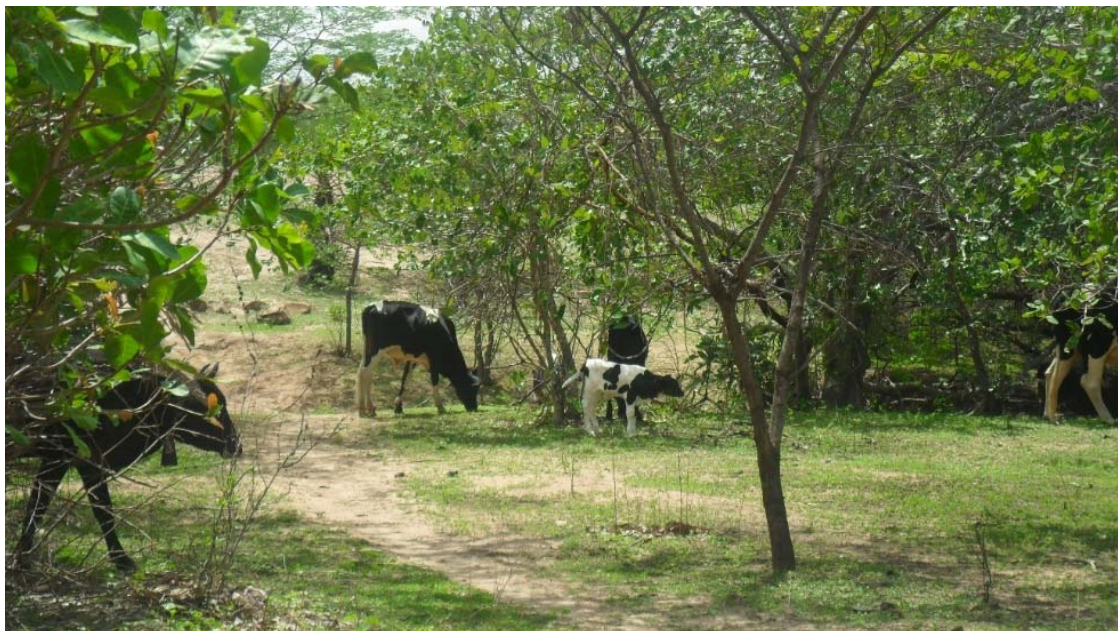
Figura 4.7 – Animais de criação encontrados nas proximidades do Lixão desativado de Santana do Acaraú. Fonte: TÜV SÜD Bureau.

No aspecto faunístico, identificam-se como principais problemas: a perda da microbiota do solo, a proliferação de animais sinantrópicos e a presença de animais de criação (**Figura 4.7**).

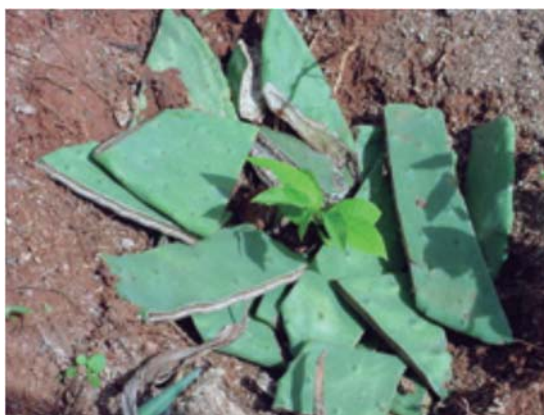
São chamadas aqui de espécies suculentas plantas que são túrgidas e que armazenam água em sua estrutura como os cactos (palma, mandacaru, sisal, xique-xique). Estas espécies, quando manejadas através de podas seletivas, são fonte de água para animais e outras plantas, muito eficientes quando utilizadas para disponibilização de água às mudas recém-plantadas, conforme **Figura 5.10**.

Figura 5.10 - Palma como fonte de água para mudas de árvores. Fonte: Restauração ecológica SAF. Foto: Cinara Del'Arco Sanches.
