**ATIVIDADE 3 - PRODUTO 5A
PLANO DE TRANSIÇÃO PARA RECUPERAÇÃO DA
ÁREA DEGRADADA DO LIXÃO DE BAIXIO
(BACIA DO SALGADO)**

**Plano de Recuperação das Áreas Degradadas (PRAD) de 81
Lixões a Céu Aberto nos Municípios das Bacias Hidrográficas
do Acaraú, Metropolitana e Salgado, no Estado do Ceará**

**LIXÃO DE BAIXIO
BAIXIO-CE**

**RC-SP-079/18-R1
Setembro de 2018**

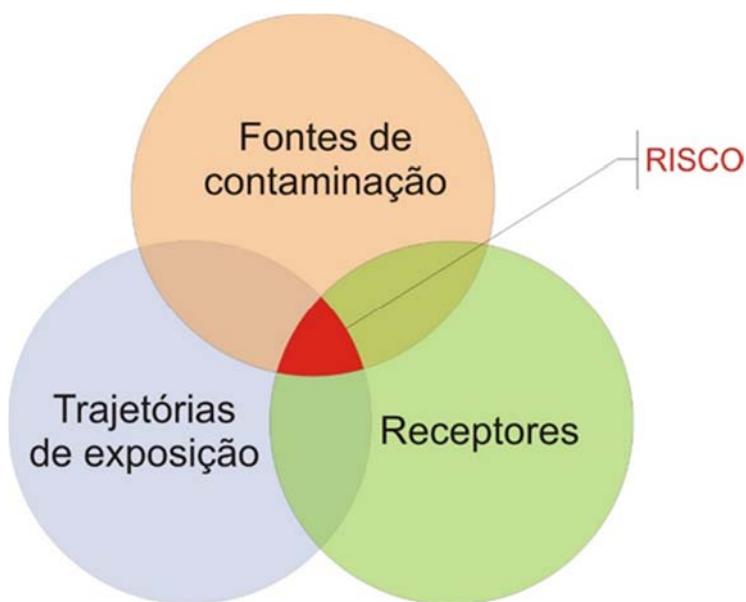
Figura 3.1 – Condicionantes de risco segundo Loxham et al. (1998). Fonte: Hachich (2002).

Sendo assim, **alinhados ao conceito de recuperação**, de acordo com o método *Source, Pathway and Target* (Loxham et al., 1998), considera-se que o risco só existe quando houver a combinação dos fatores: (i) fonte, (ii) trajetória e (iii) receptor, conforme ilustra a **Figura 3.1**.

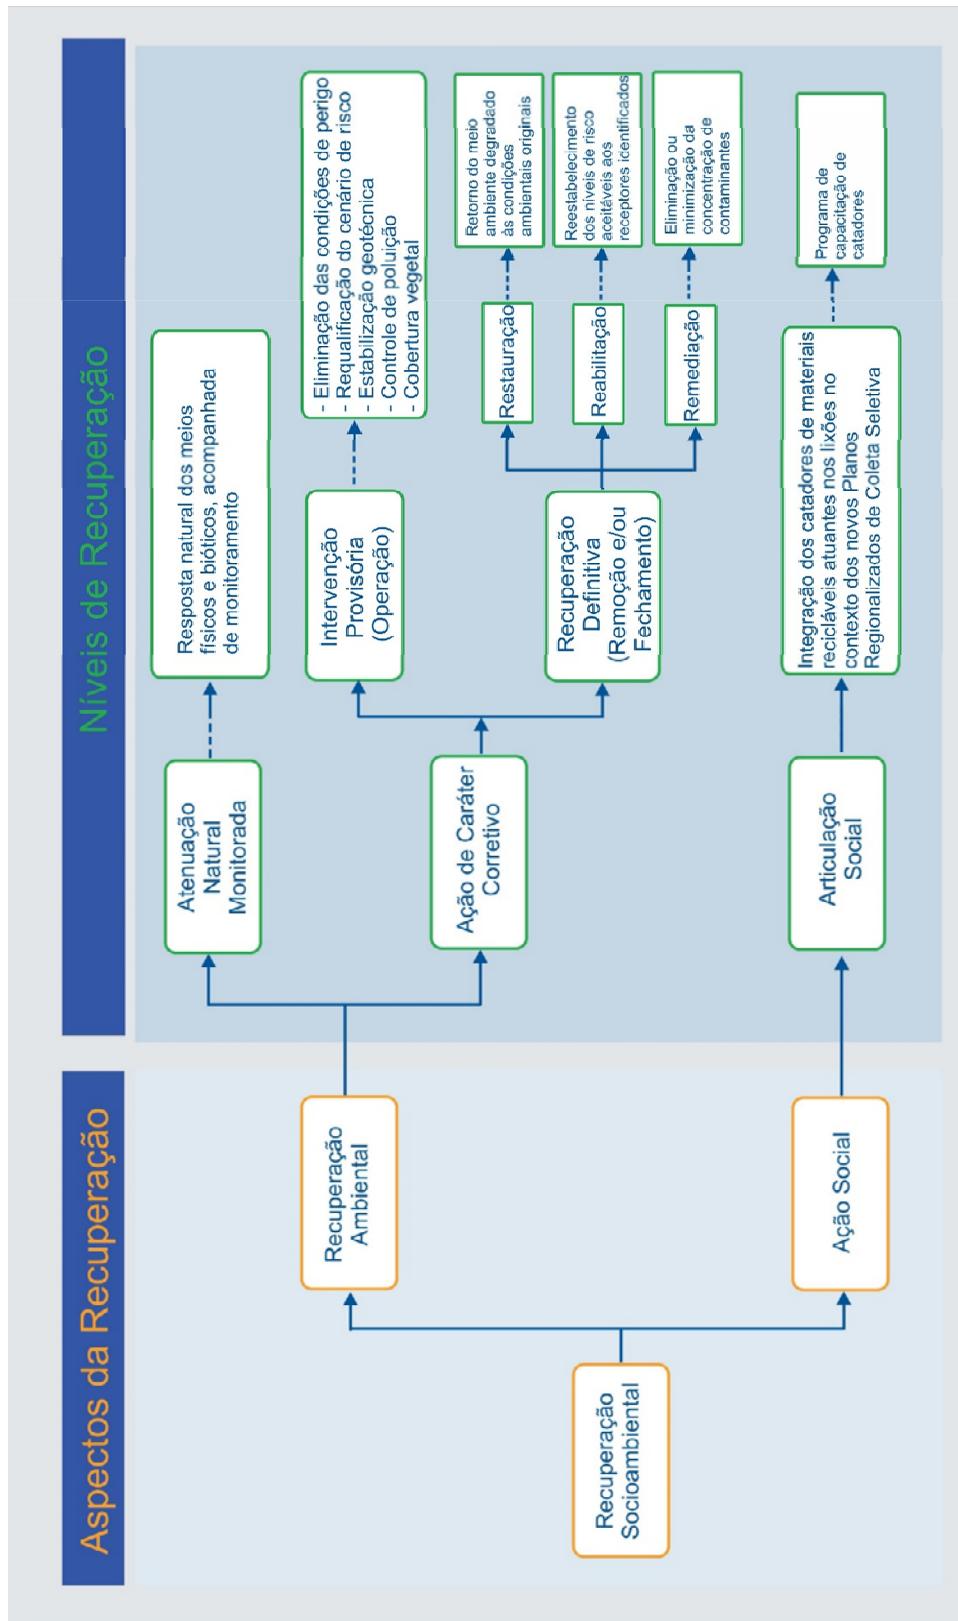
Figura 3.2 – Fluxograma dos aspectos e níveis de recuperação socioambiental.

Neste contexto, faz-se necessário o estabelecimento de conceitos prévios relacionados à degradação ambiental e à recuperação ambiental, ações sociais e respectivas medidas de intervenção e recuperação. O fluxograma apresentado na **Figura 3.2** ilustra os aspectos e níveis de recuperação socioambiental.

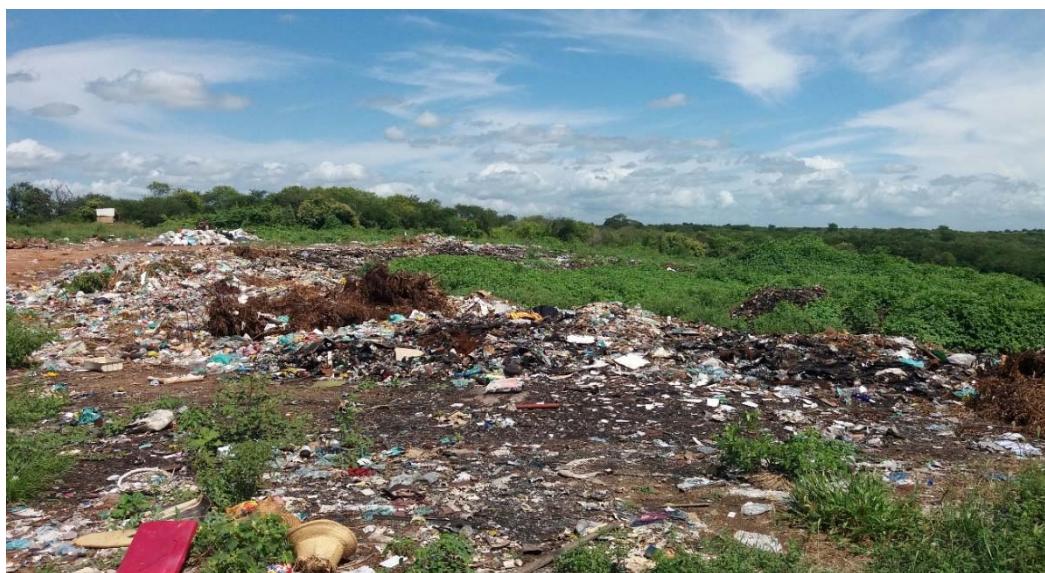
Figura 4.1 – Vista da direção norte do Lixão de Baixio. Fonte: TÜV SÜD Bureau.

Possui área aproximada de **2,4 hectares**, de propriedade da municipalidade, onde foi estimado o volume de resíduos aproximado de **14.000m³**, segundo cubagem feita a partir de levantamento planialtimétrico realizado em maio/2017. É operada pela Prefeitura Municipal desde 1996 A **Figura 4.1** ilustra a situação atual do Lixão de Baixio.

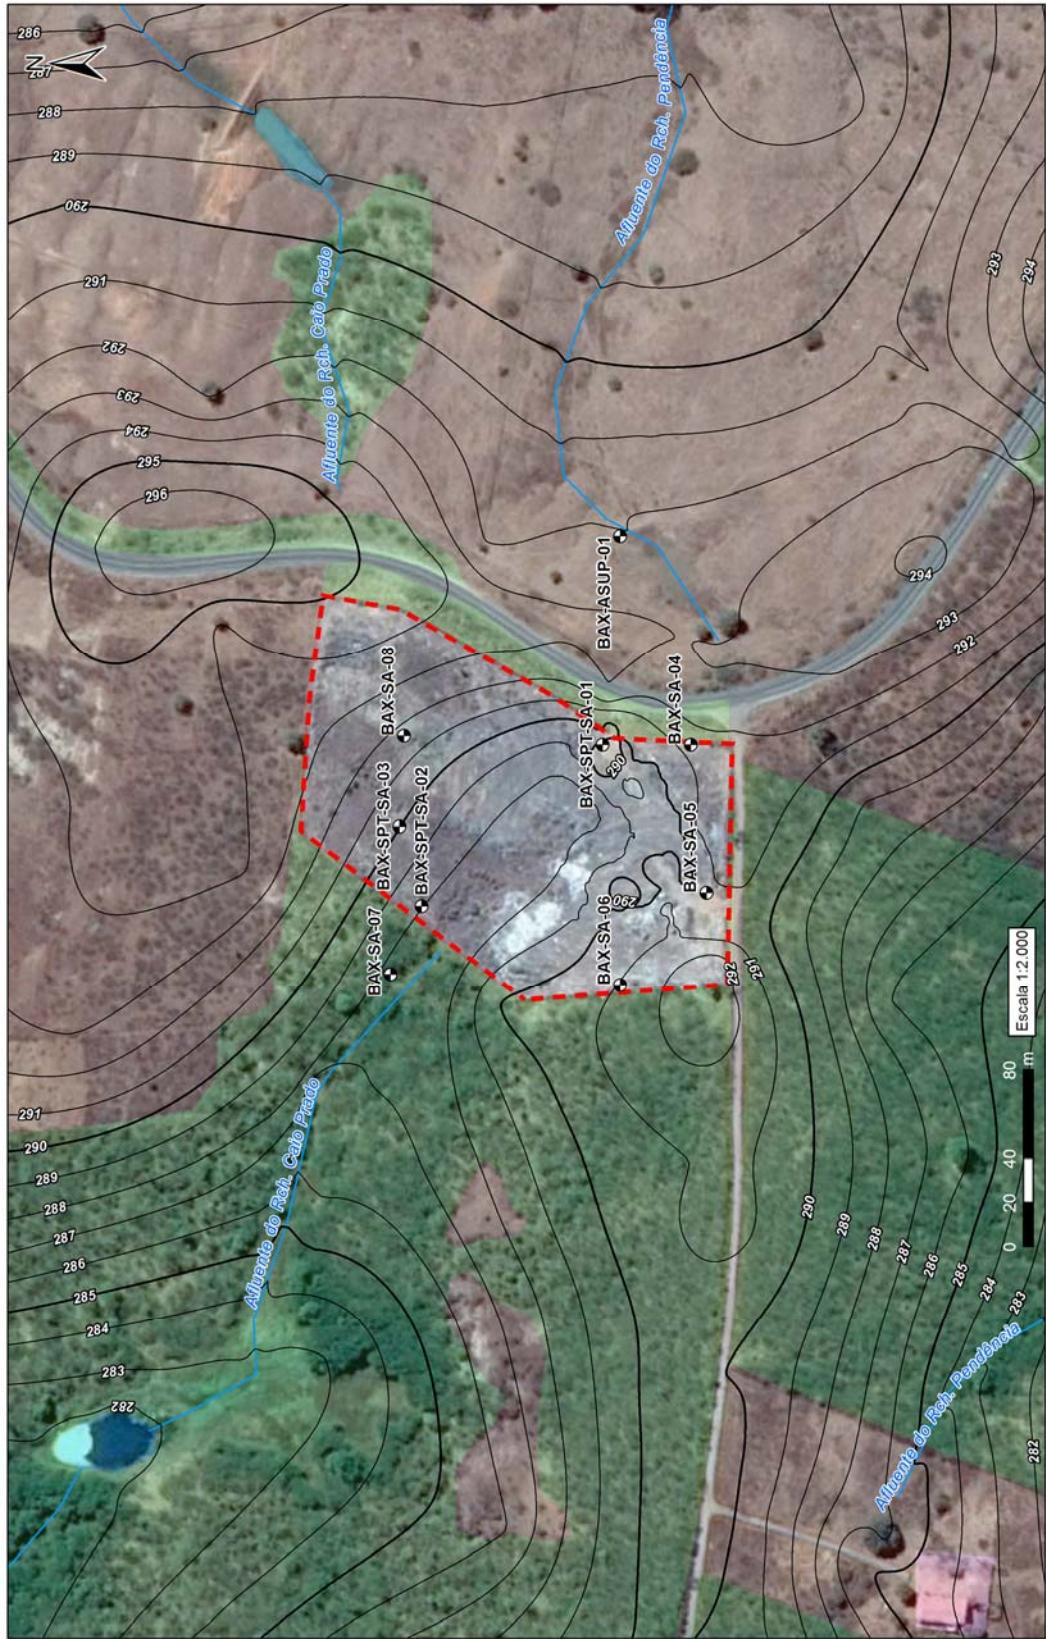
Figura 4.2 – Detalhe do levantamento planimétrico realizado na área do Lixão de Baixo. Fonte: TÜV SÜD Bureau, 2017-b.

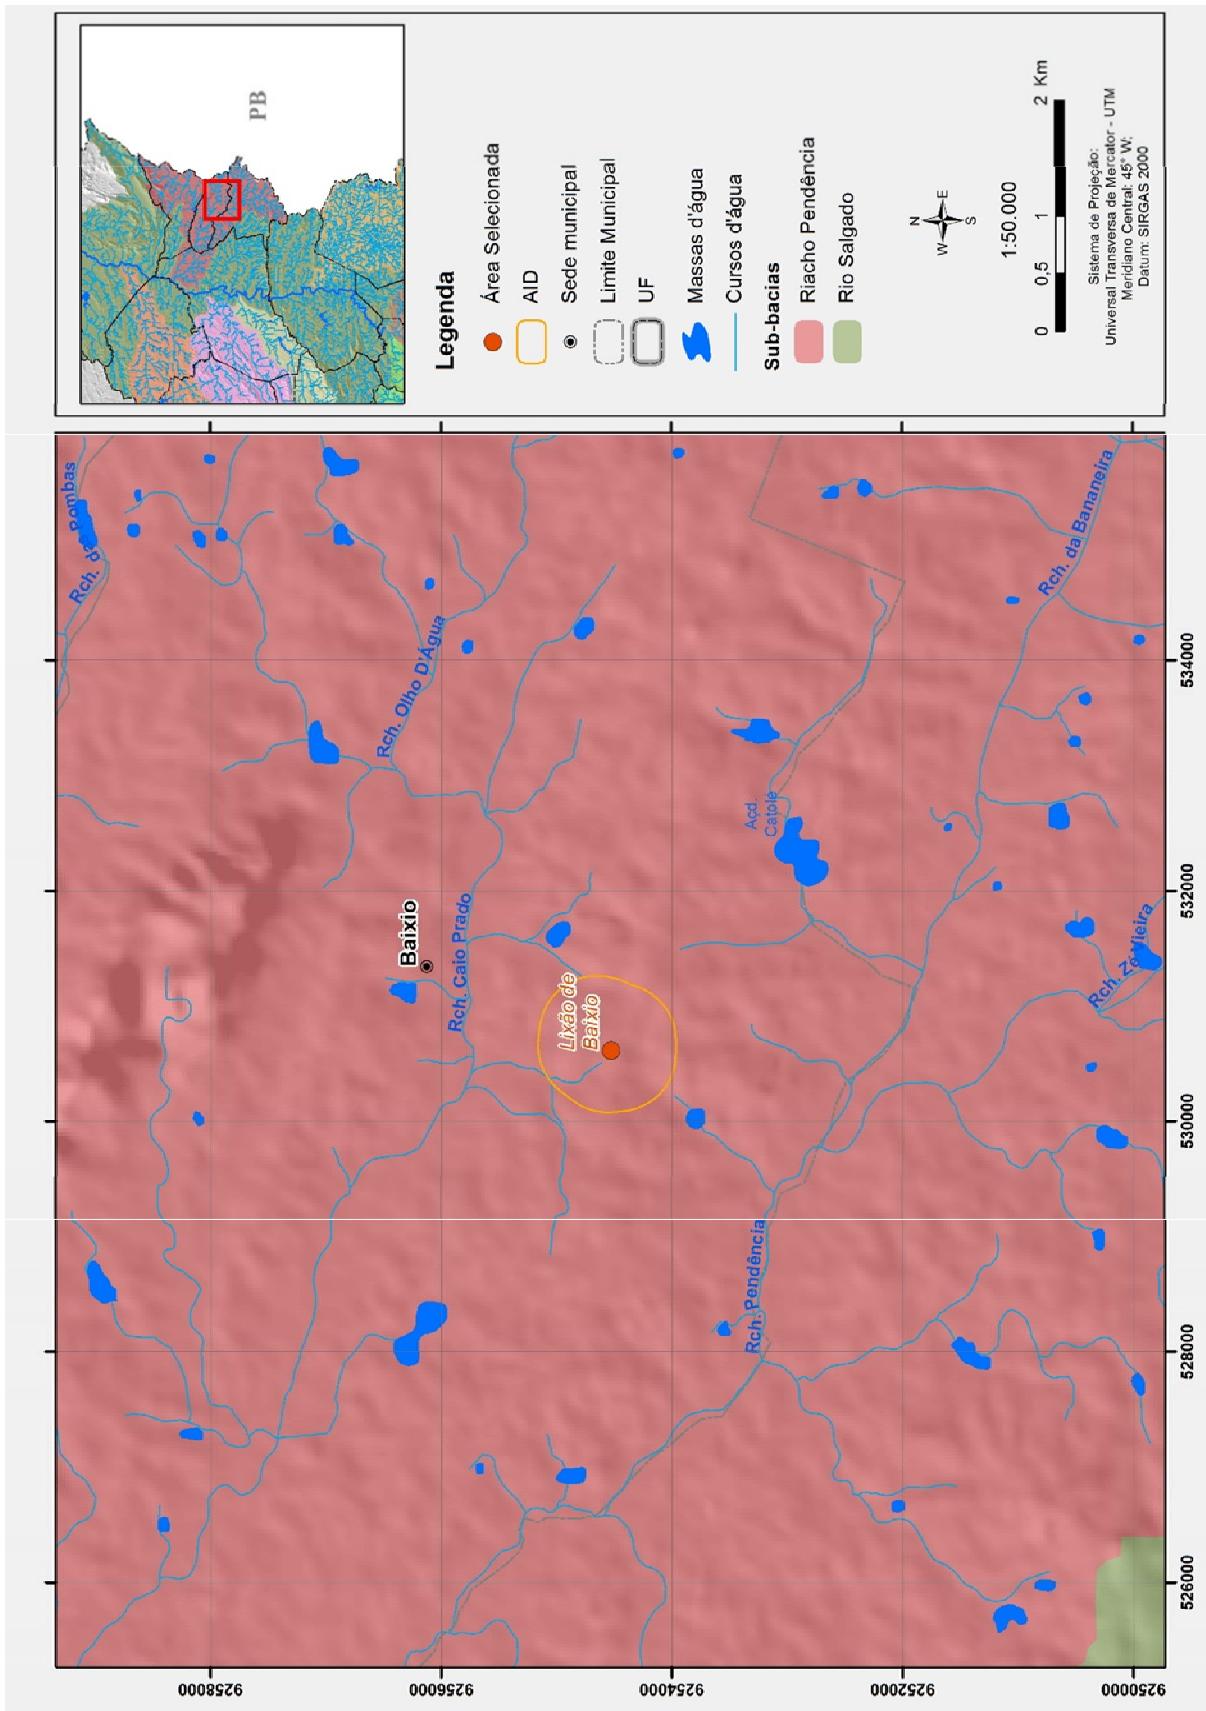
Figura 4.3 – Mapa da hidrografia na região do Lixão de Baixio. Adaptado de FUNCeme - Fundação Cearense de Meteorologia e Recursos Hídricos - (2010). Shapefile "rios_1_100000_Salgado.shp" de 09/11/2010, enviado pela SEMA.

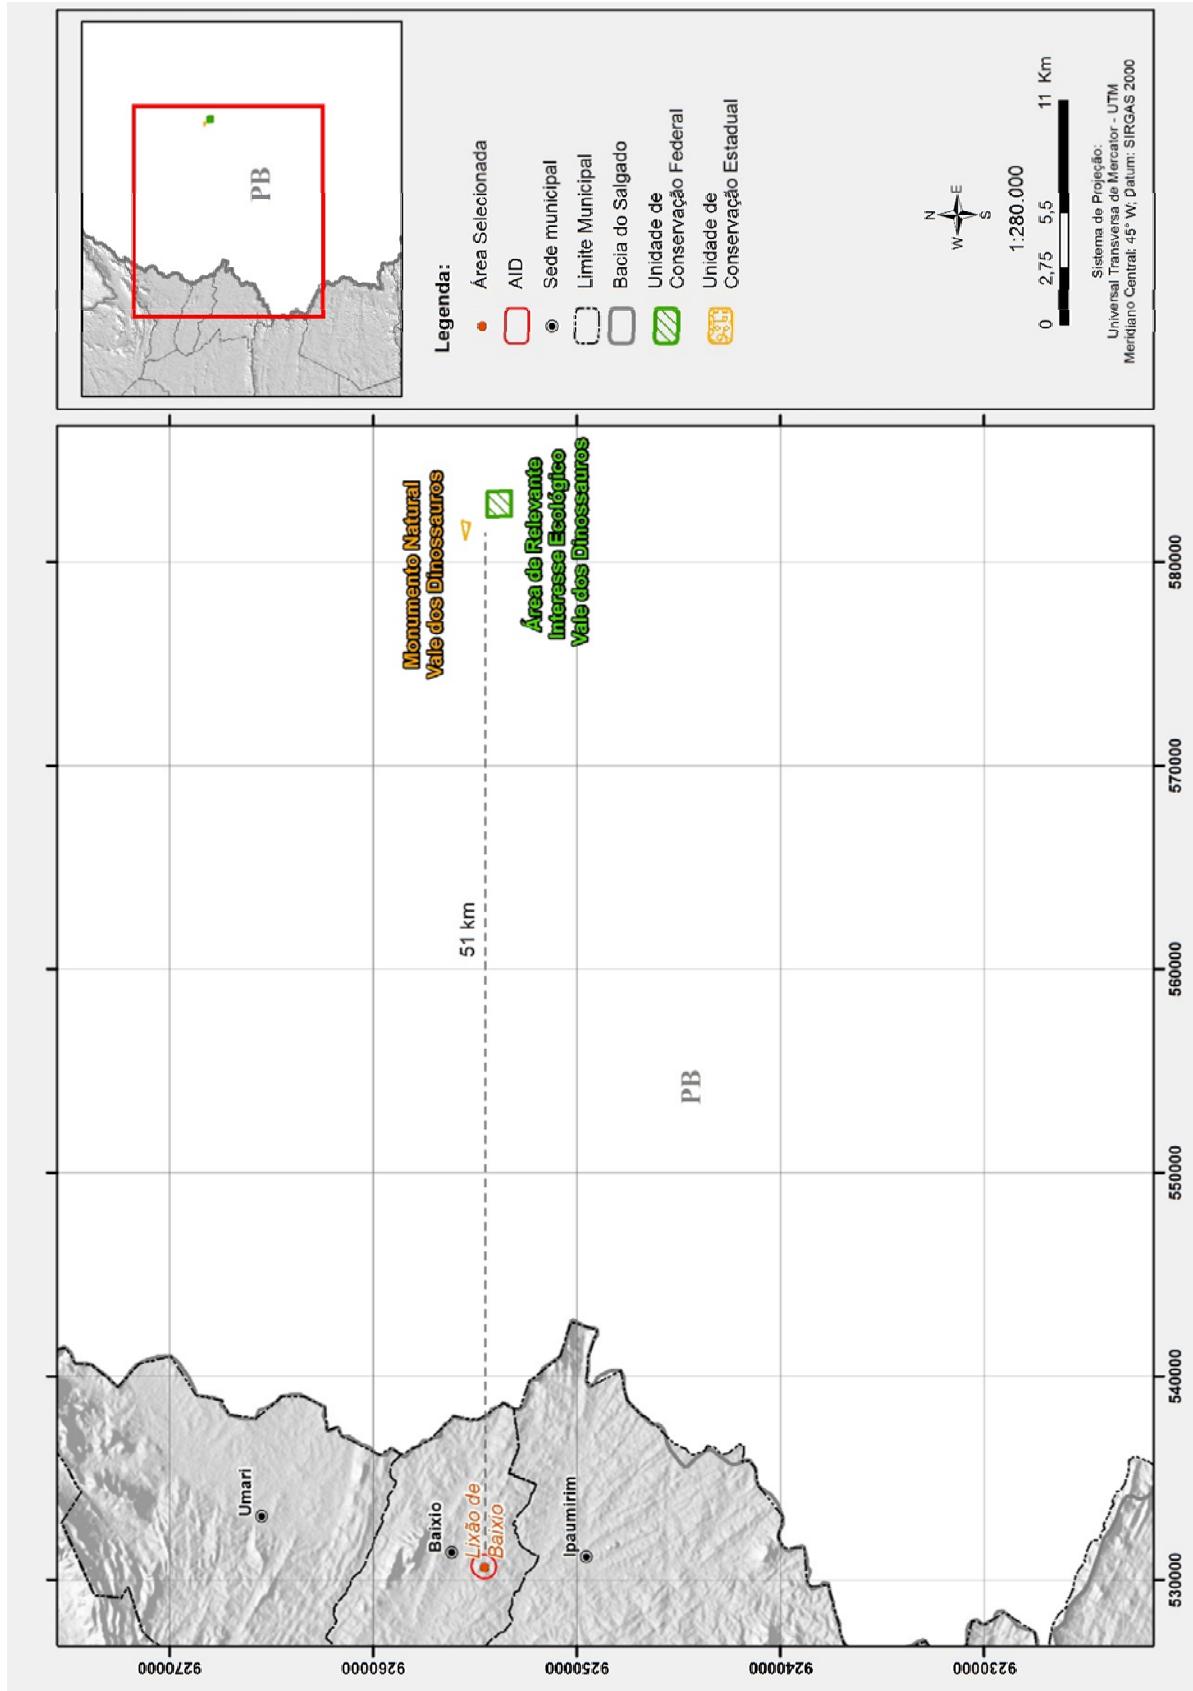
Figura 4.4 – Mapa da unidade de conservação mais próxima à AID do Lixão de Baixio. Adaptado de: MMA – Ministério do Meio Ambiente (2017). Dados Geográficos. Disponível em: <http://sistemas.icmbio.gov.br> e <http://mapas.mma.gov.br>. Acesso em: 03/2017.

Não foi constatada a existência de Unidades de Conservação (UC) na Área de Influência Direta (AID) do Lixão de Baixio. As UCs mais próximas são: o Monumento Natural Vale dos Dinossauros e a Área de Relevante Interesse Ecológico Vale dos Dinossauros, situados a aproximadamente 51 km a leste do referido lixão (**Figura 4.4**).

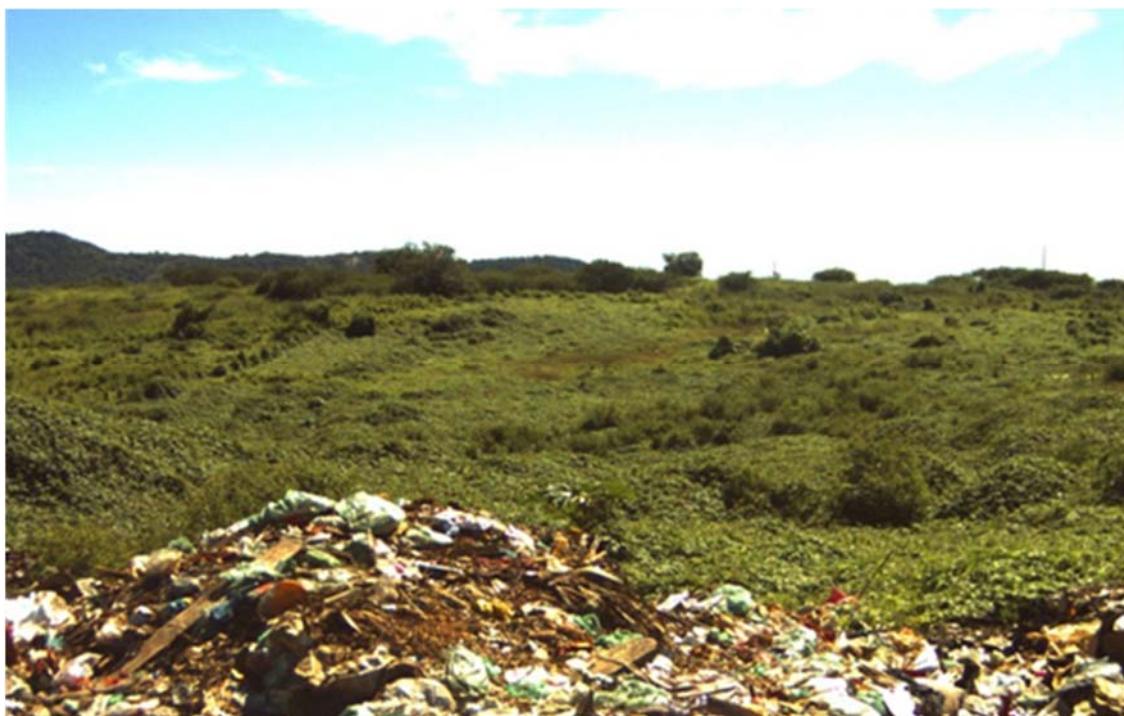
Figura 4.5 - Lixão de Baixio: vegetação da Caatinga Arbustiva Aberta na AID. Fonte: TÜV SÜD Bureau.

A **Figura 4.5** ilustra a vegetação do Lixão de Baixio.

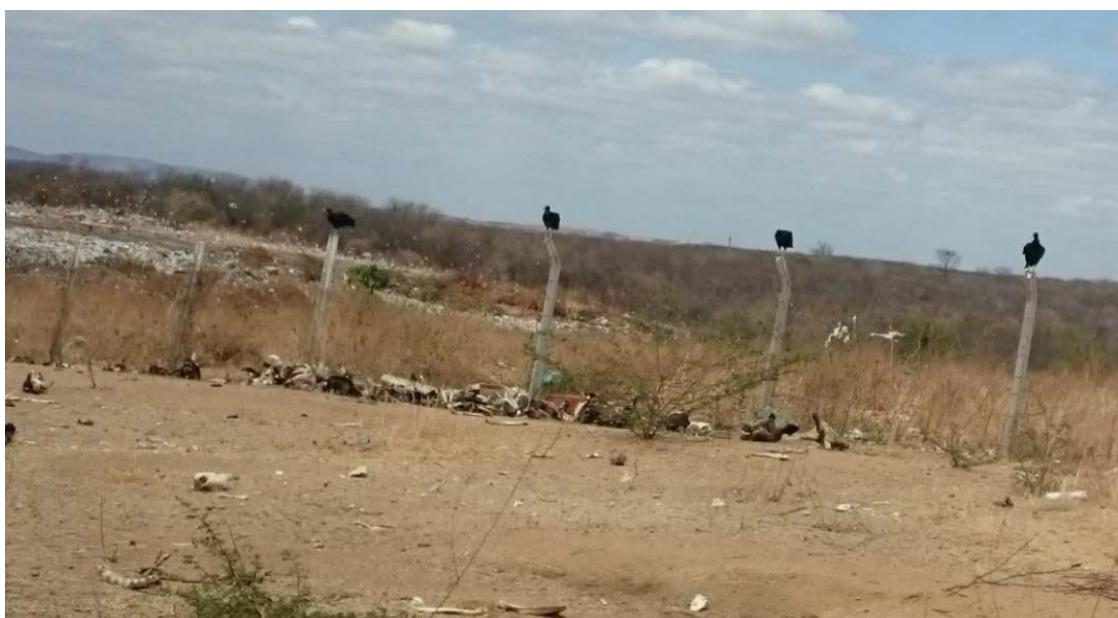
Figura 4.6 – Fauna sinantrópica (Urubus) no Lixão de Baixio. Fonte: TÜV SÜD Bureau.

No aspecto faunístico, identificam-se como principais problemas: a perda da microbiota do solo, a proliferação de animais sinantrópicos (**Figura 4.6**) e a presença de animais de criação.

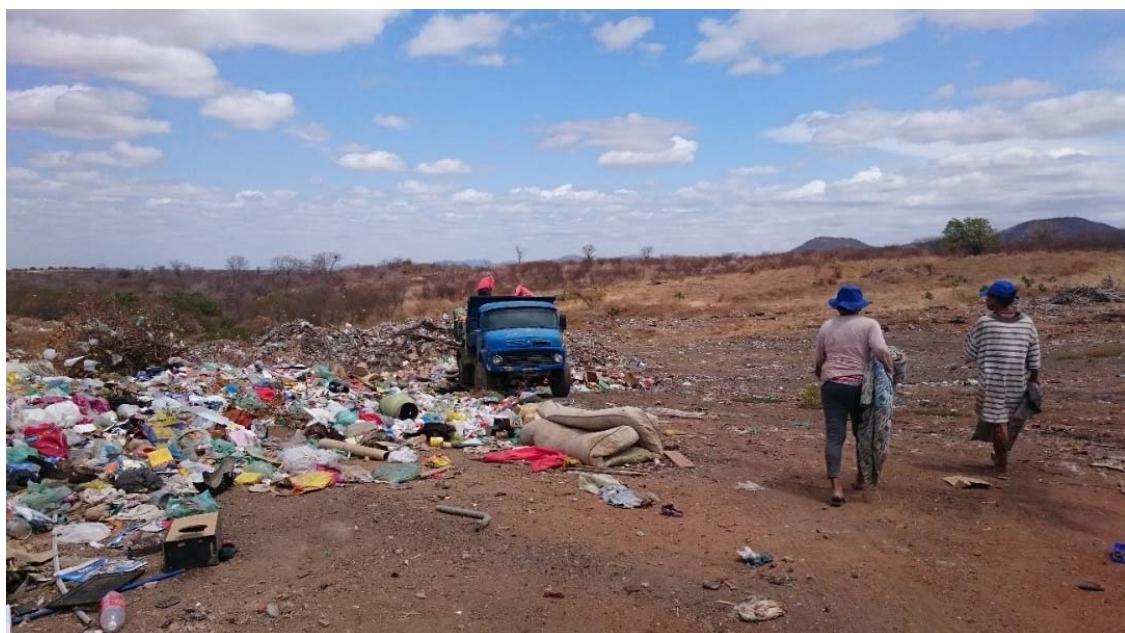
Figura 4.7 – Presença de catadores no Lixão de Baixio durante a chegada de caminhão com resíduos. Fonte: TÜV SÜD Bureau.

Com relação aos catadores, por meio de visitas de campo realizadas no lixão e informações fornecidas pelo representante do município foi identificada a presença de 3 catadores atuando no local com a segregação de materiais recicláveis, sem associação ou cooperativa organizada. A **Figura 4.7** ilustra a presença de catadores no Lixão de Baixio.

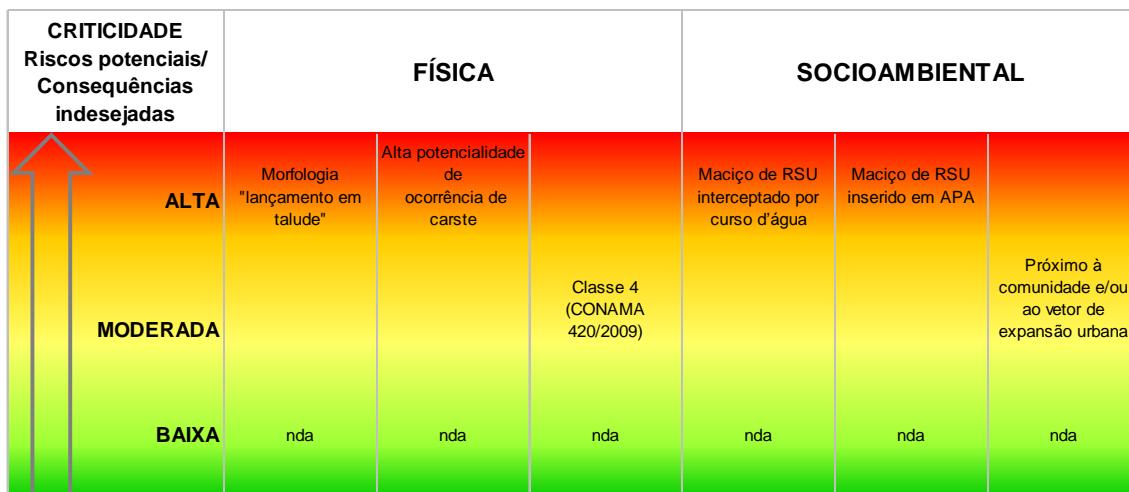
Figura 4.8 - Diagrama definido para avaliação da criticidade dos lixões da Bacia do Salgado.
*ndc: nenhum dos componentes/atributos anteriores.

A **Figura 4.8** ilustra o diagrama definido para qualificação da criticidade dos lixões da Bacia do Salgado, tendo em conta as componentes física e socioambiental e respectivos atributos. As condições de maior perigo/vulnerabilidade estão associadas às maiores consequências indesejáveis (i.e. aos maiores riscos potenciais).

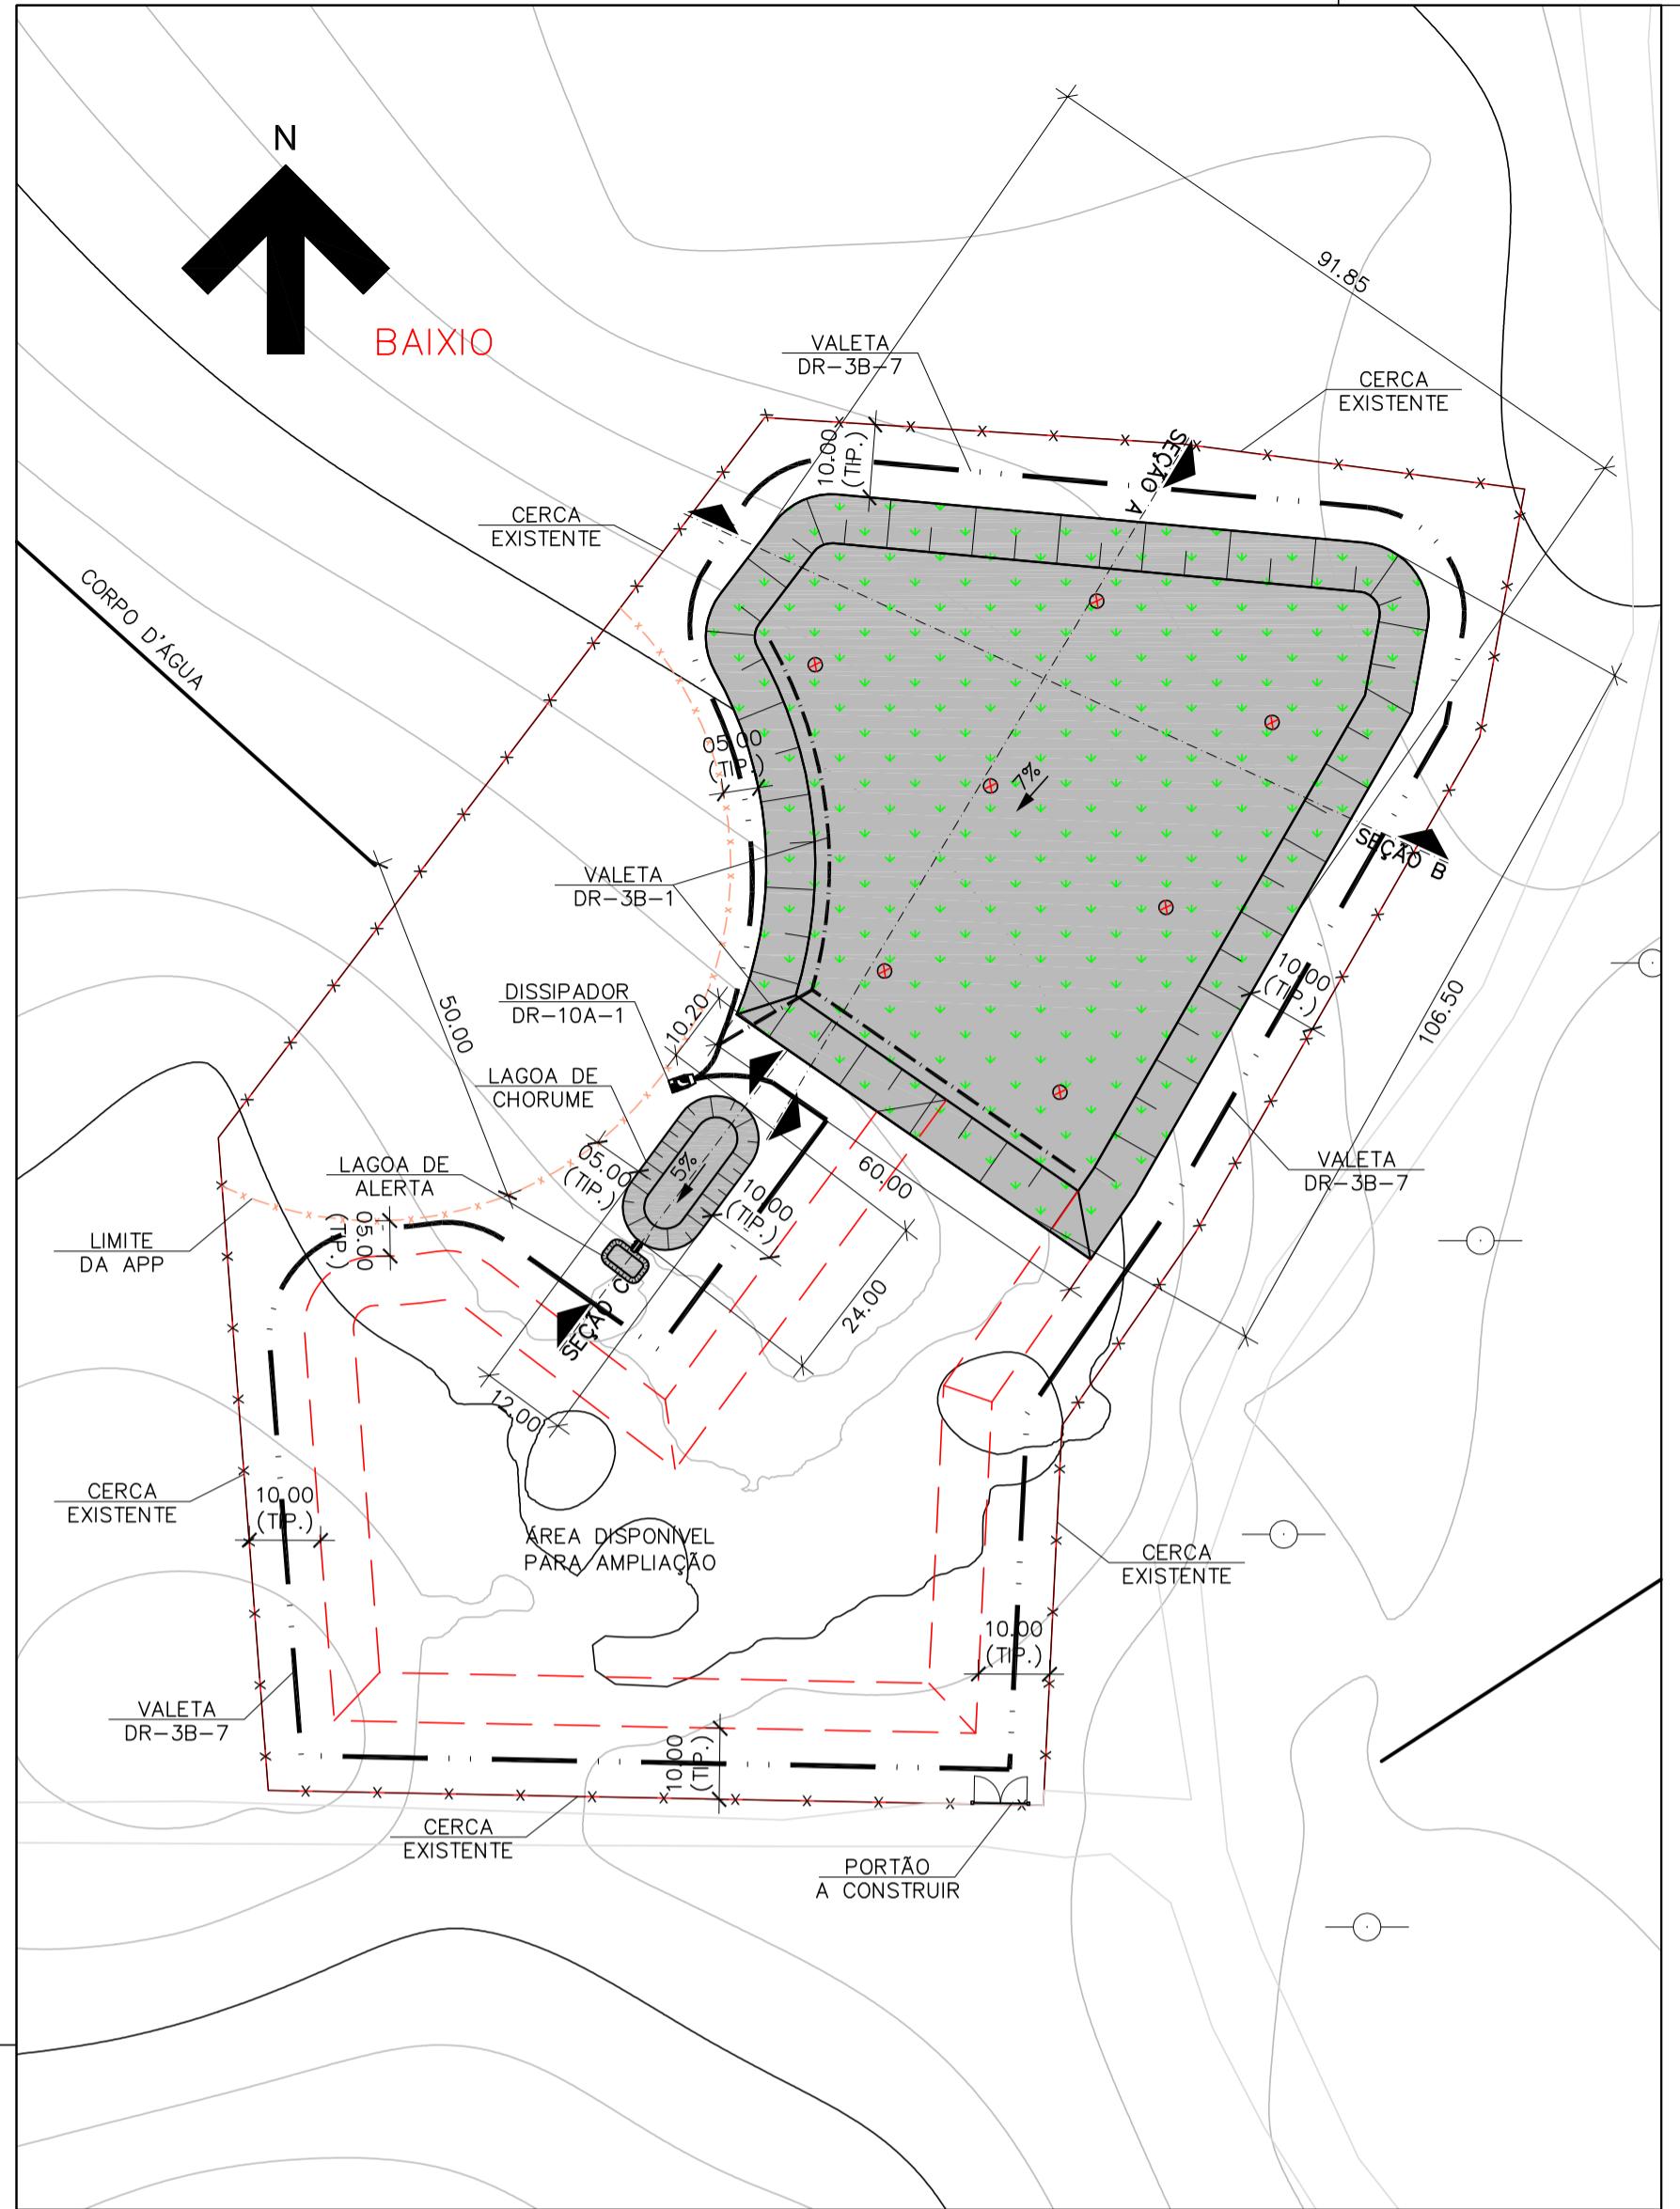
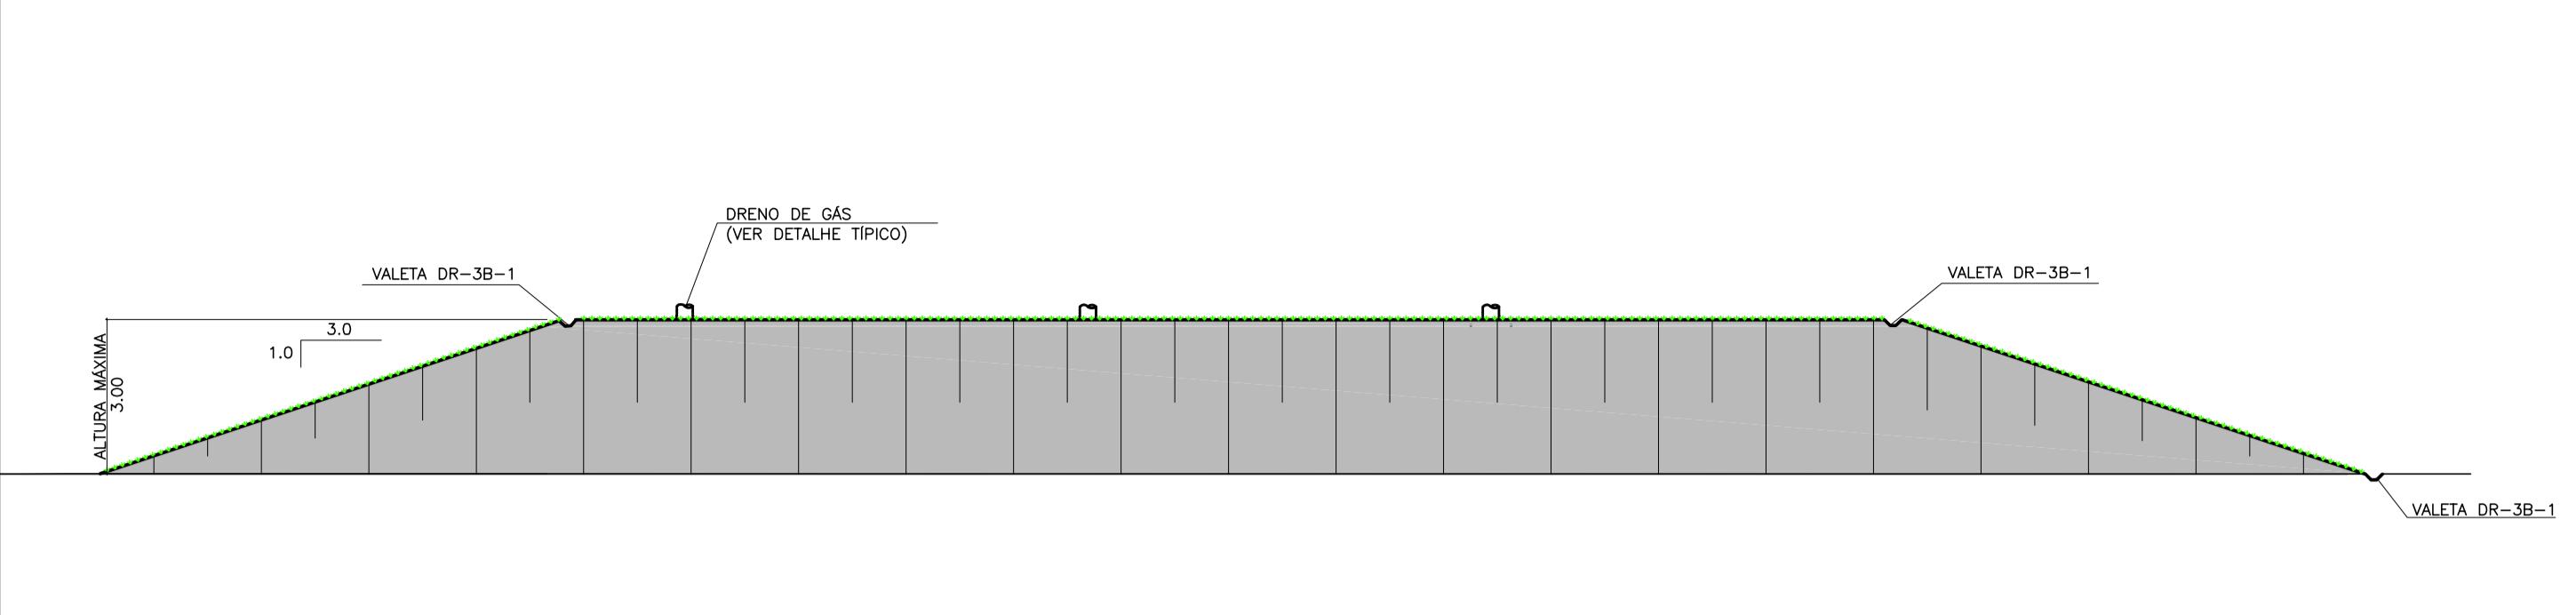
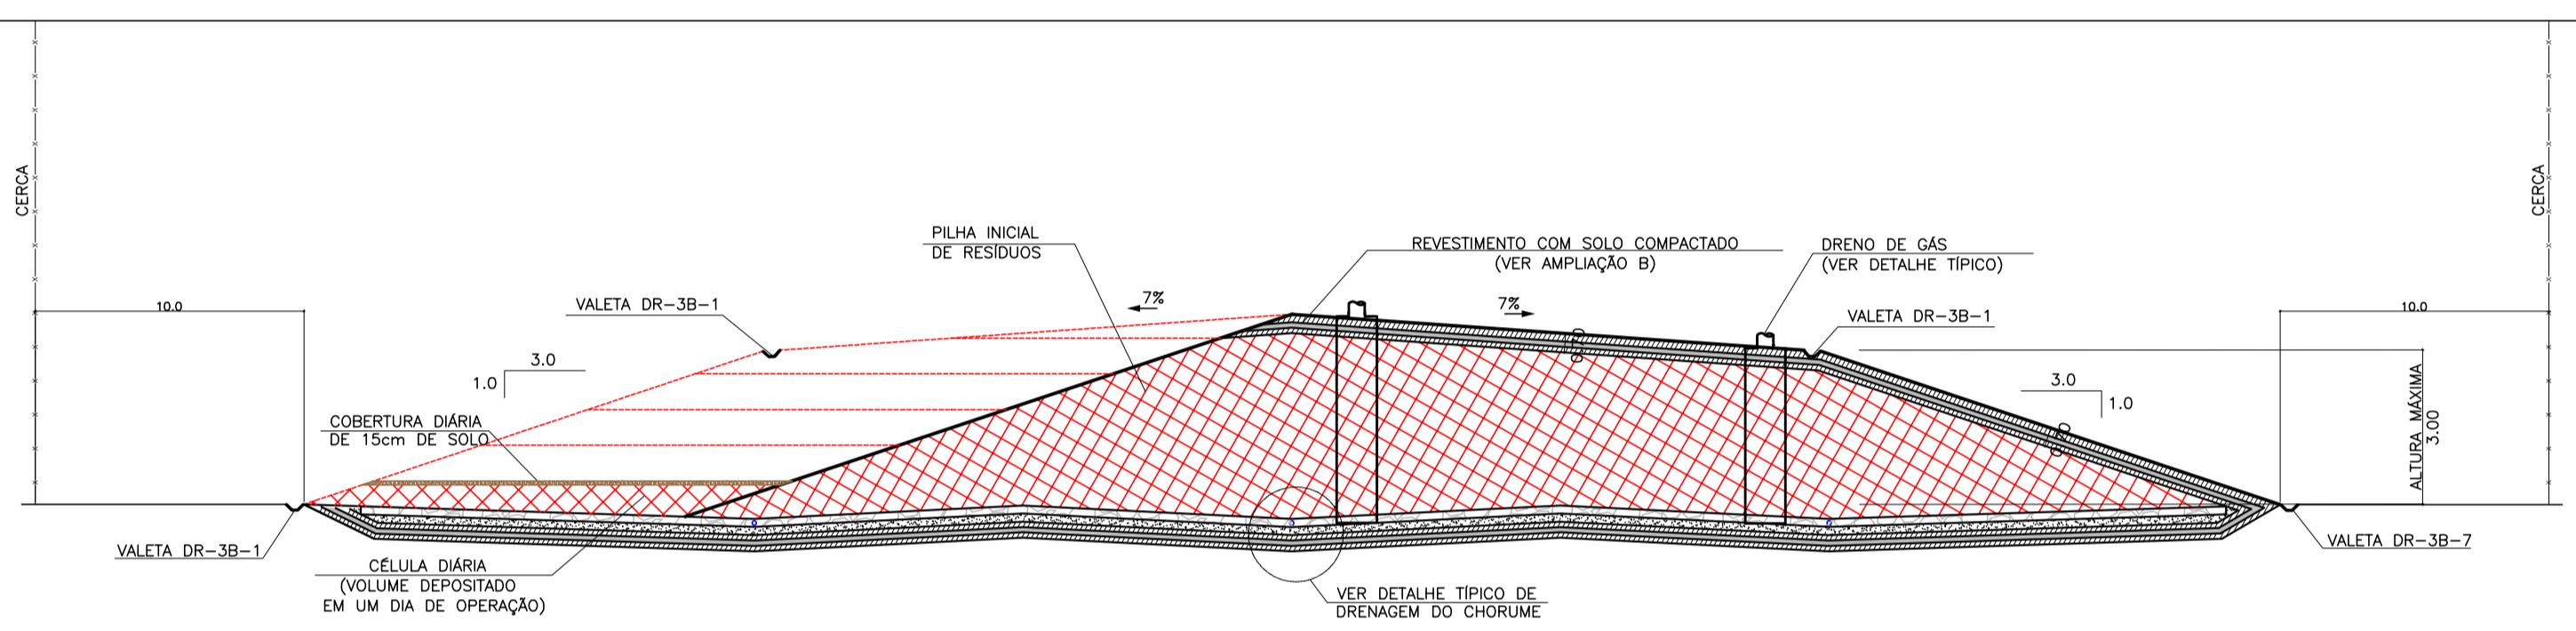
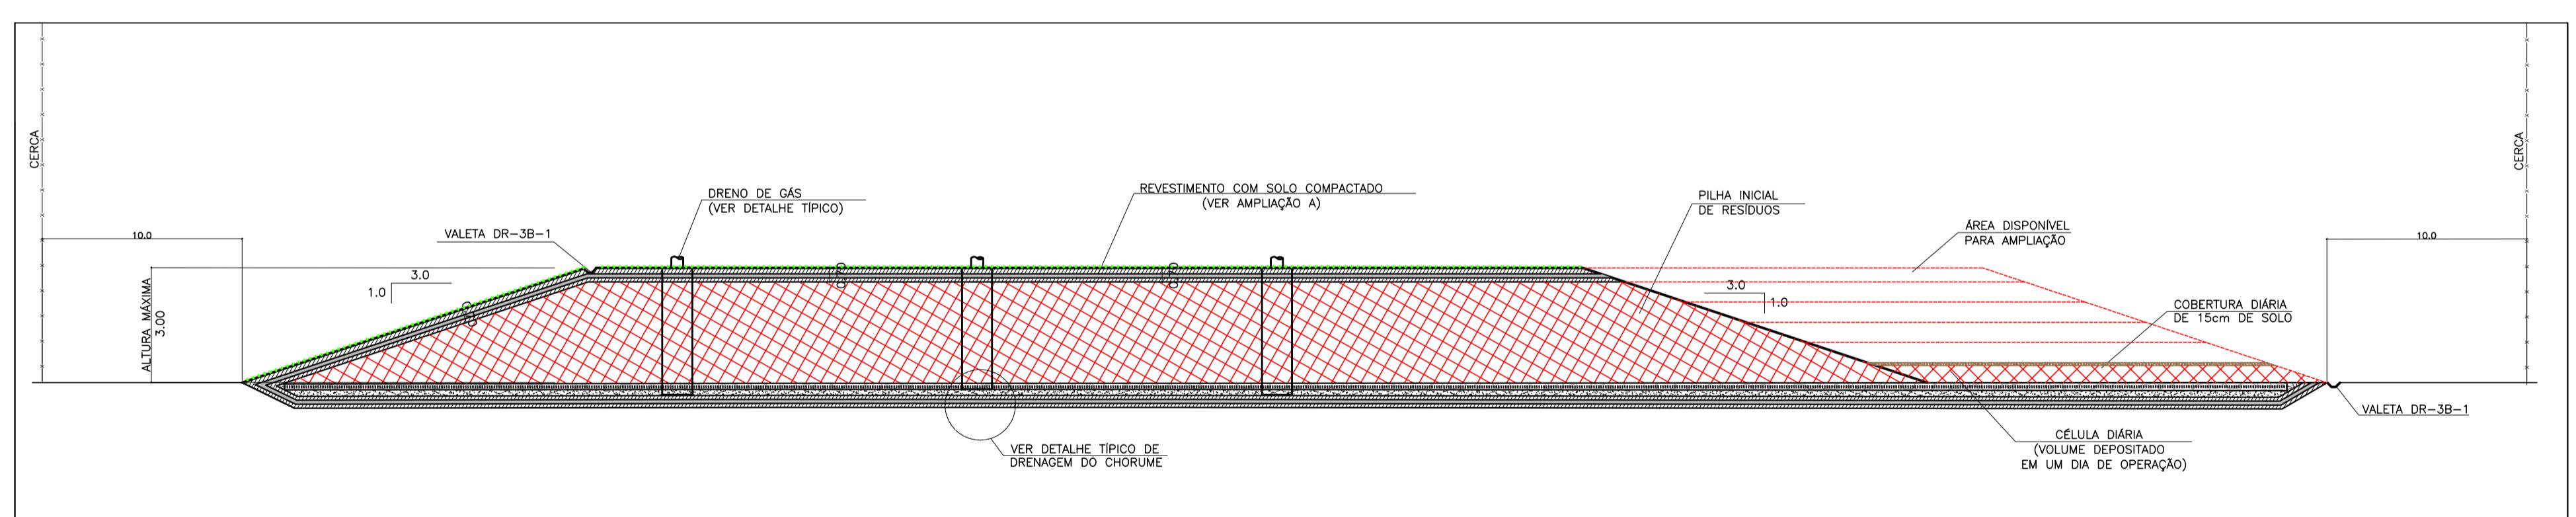
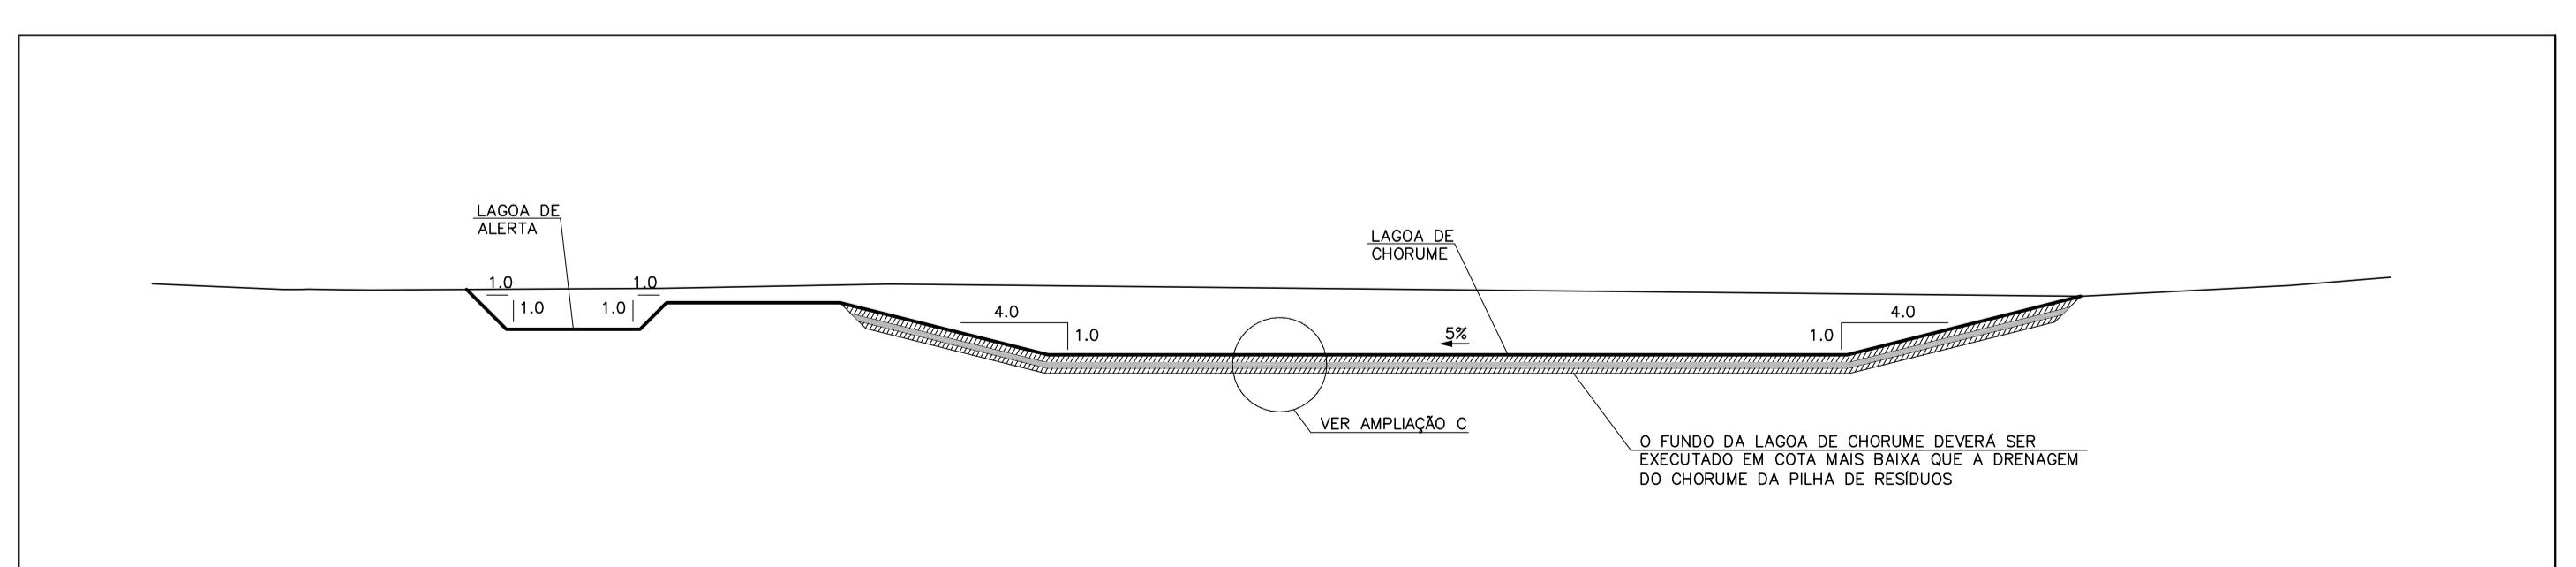
DATA 02/08/2018 ESCALA INDICADA FIGURA 5.1 (I/II)

VISTA SUPERIOR
ESC. 1:1000

VISTA TÍPICA
SEM ESCALA

SECÃO A - CORTE TÍPICO
SEM ESCALA

SECÃO B - CORTE TÍPICO
SEM ESCALA

SECÃO C - CORTE TÍPICO
SEM ESCALA

ESTIMATIVA DE VOLUMES DE RESÍDUOS	VOL.(m³)
VOLUME ESTIMADO DA PILHA INICIAL	11.400,00
VOLUME ESTIMADO PARA AMPLIAÇÃO DA CAPACIDADE	13.600,00

A pilha prevista, tanto o núcleo inicial, como sua posterior ampliação, terá taludes com altura máxima de aproximadamente 3,5 metros, sendo 3,0 metros de pilha de lixo mais 0,7m de cobertura, e inclinação 1V:3H. O platô superior deverá ser executado com inclinação de 7% para fins de drenagem superficial, minimizando a infiltração de água no maciço. A implantação da pilha está apresentada na Figura 5.1.
