**ATIVIDADE 3 - PRODUTO 5A
PLANO DE TRANSIÇÃO PARA RECUPERAÇÃO DA
ÁREA DEGRADADA DO LIXÃO DE BAIXIO
(BACIA DO SALGADO)**

**Plano de Recuperação das Áreas Degradadas (PRAD) de 81
Lixões a Céu Aberto nos Municípios das Bacias Hidrográficas
do Acaraú, Metropolitana e Salgado, no Estado do Ceará**

**LIXÃO DE BAIXIO
BAIXIO-CE**

**RC-SP-079/18-R1
Setembro de 2018**

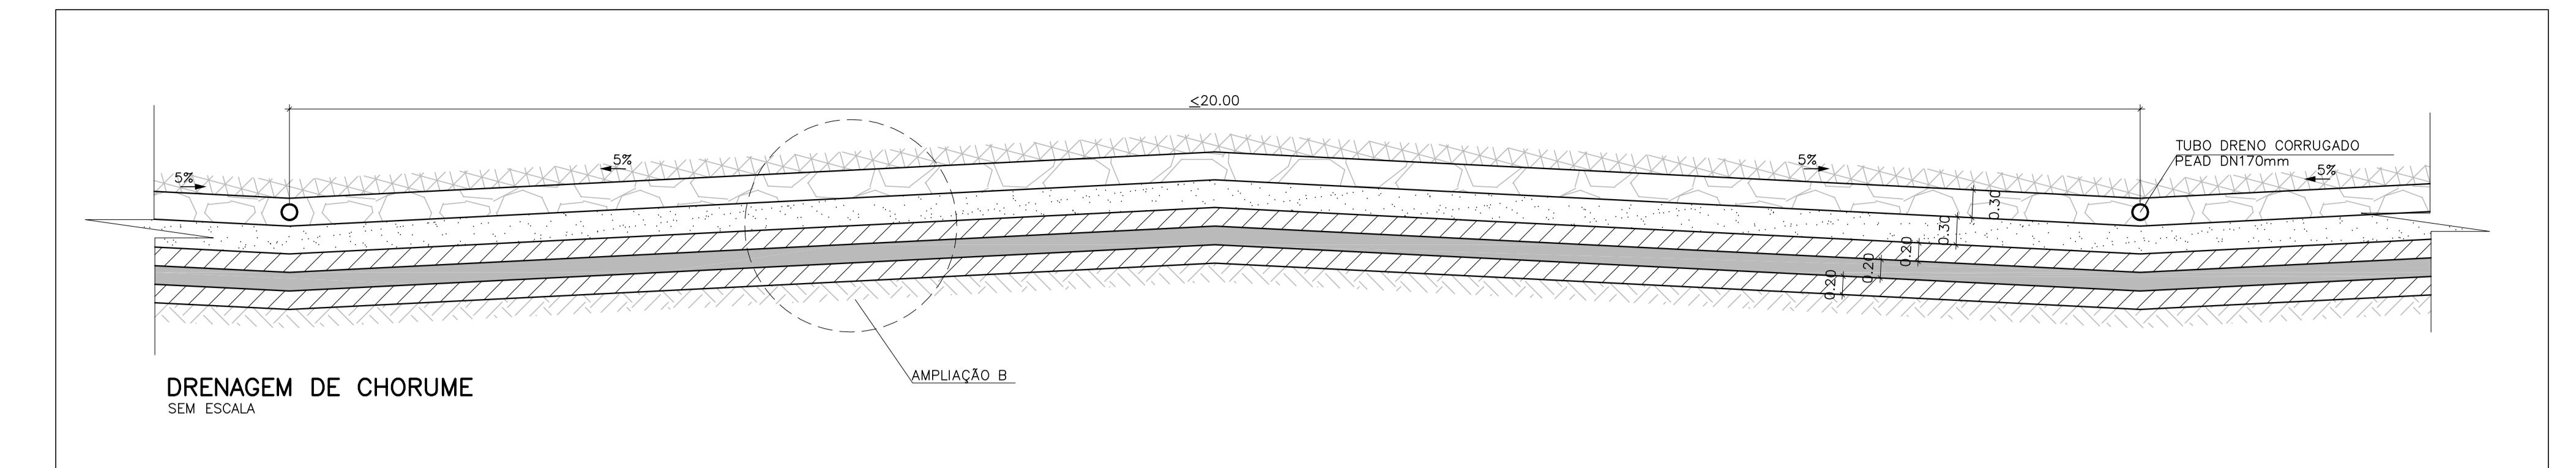
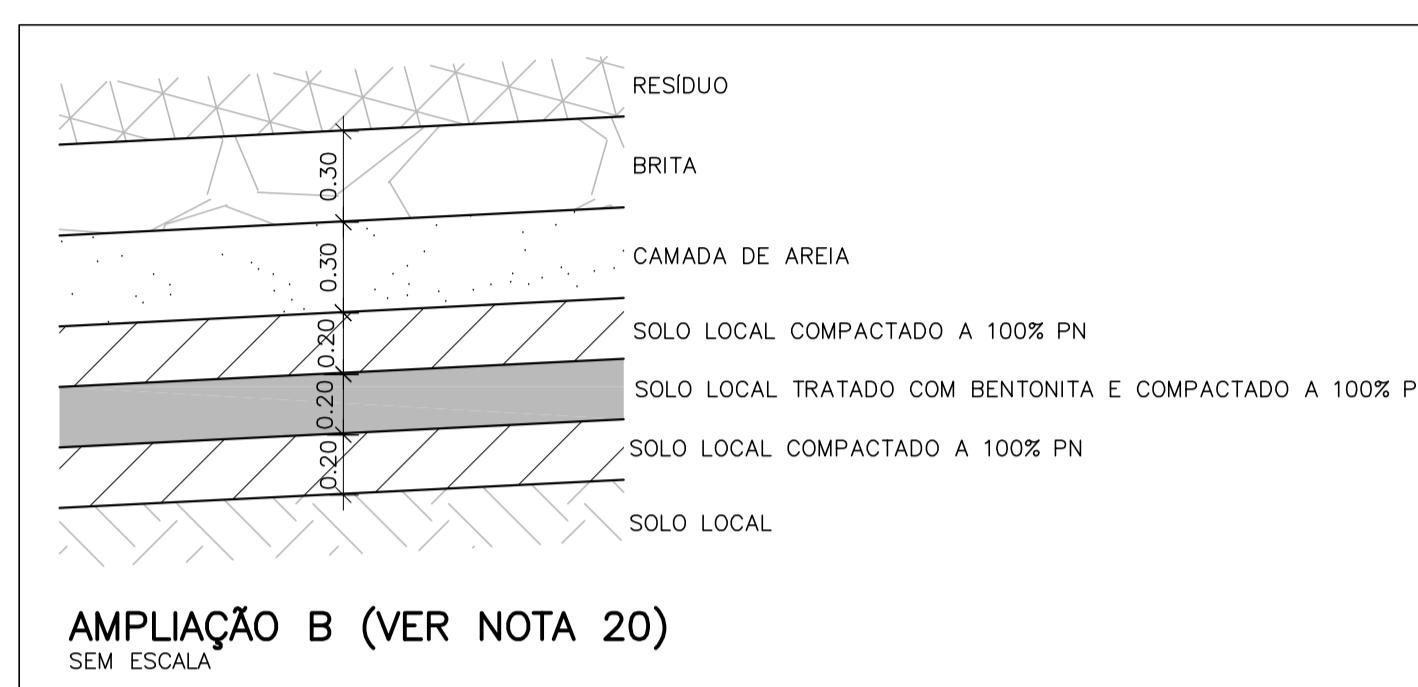
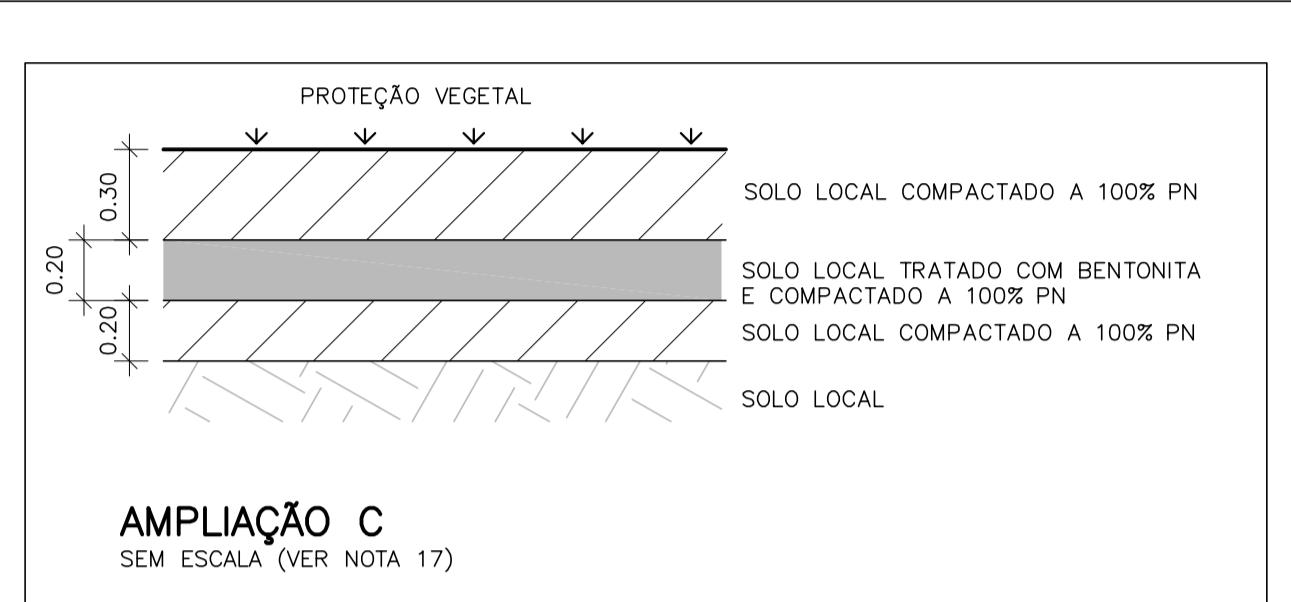
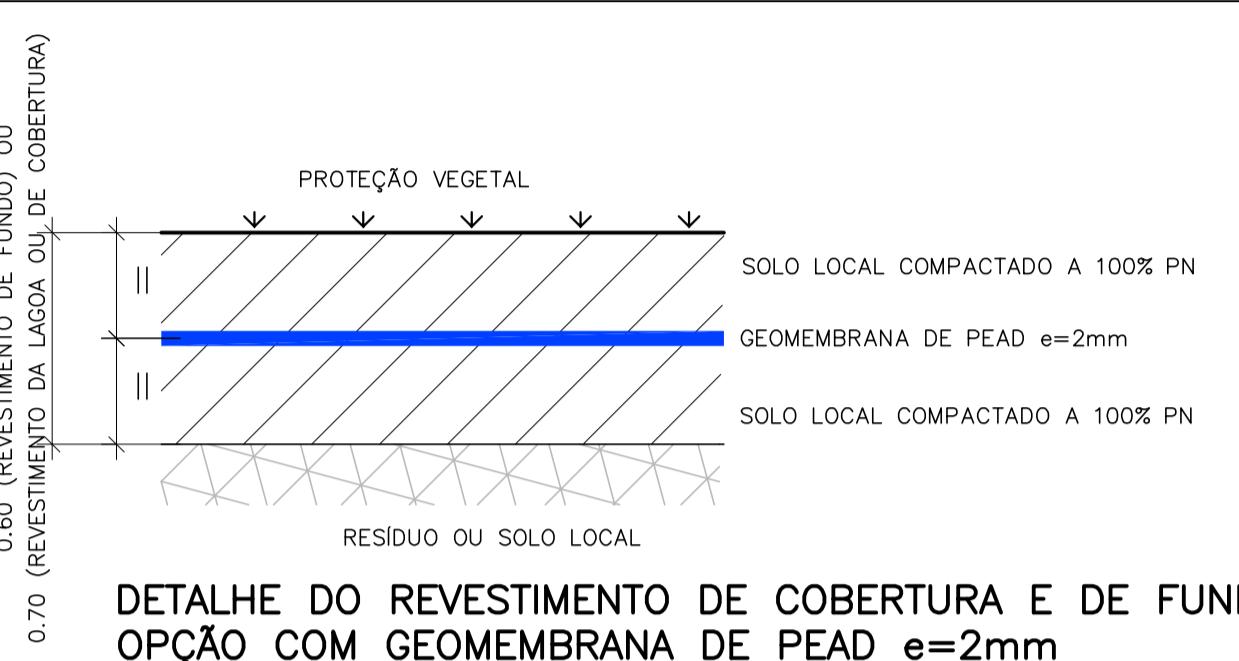
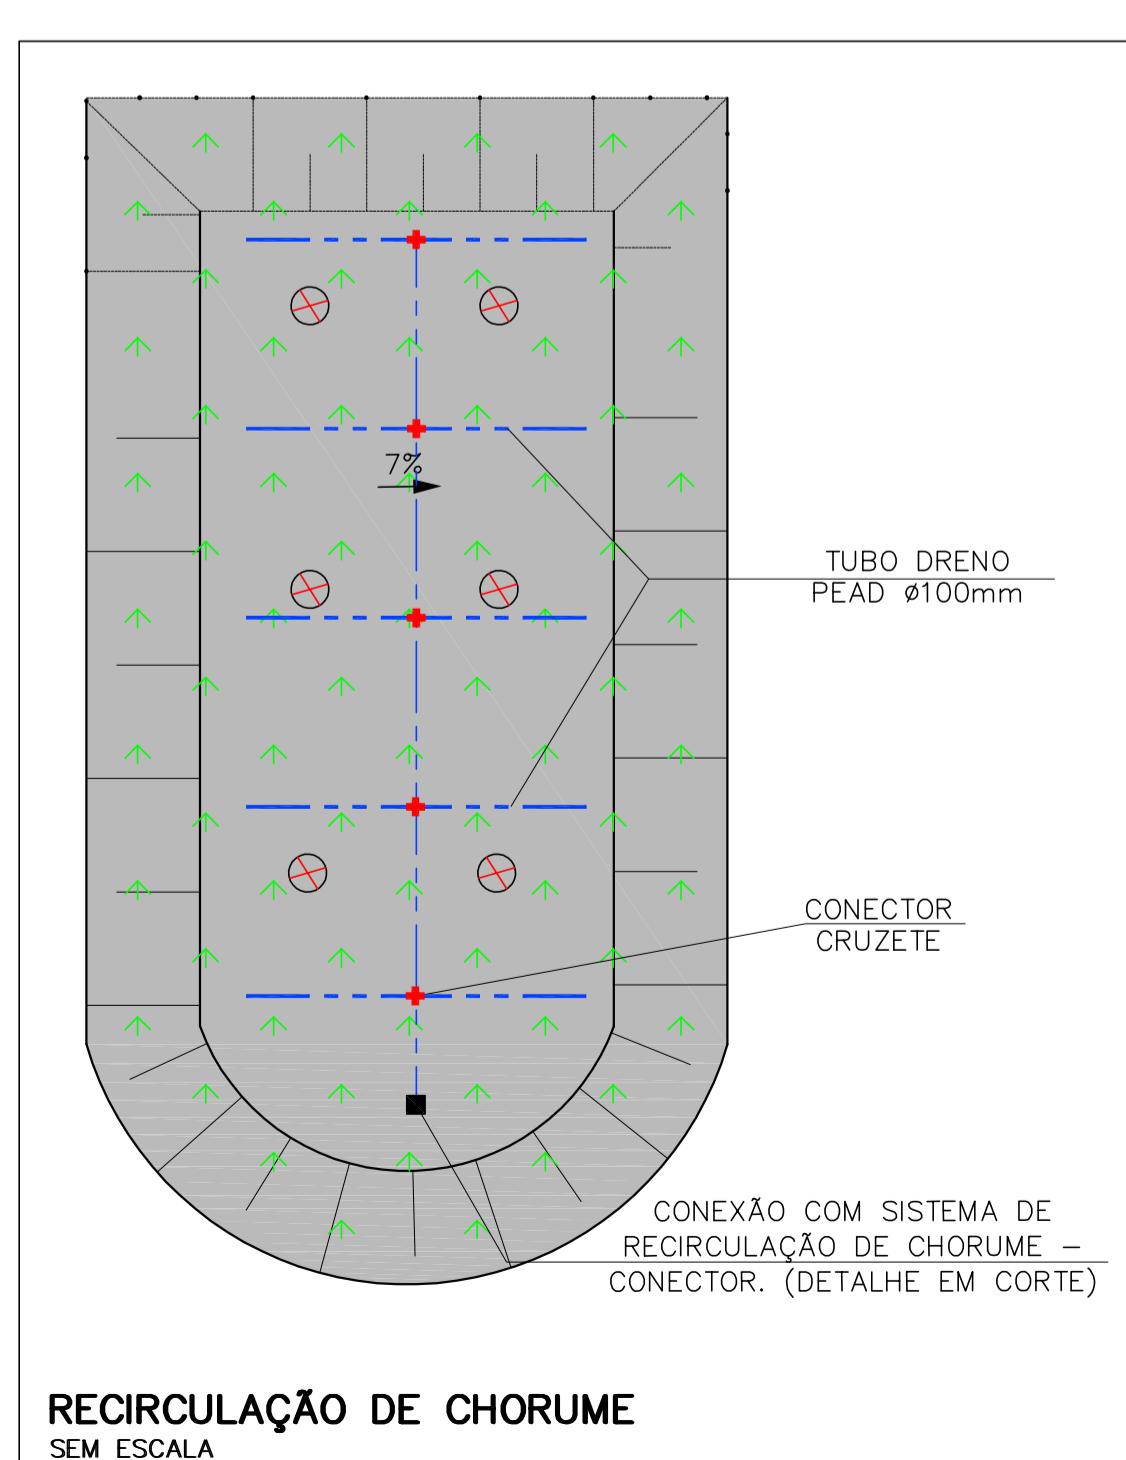
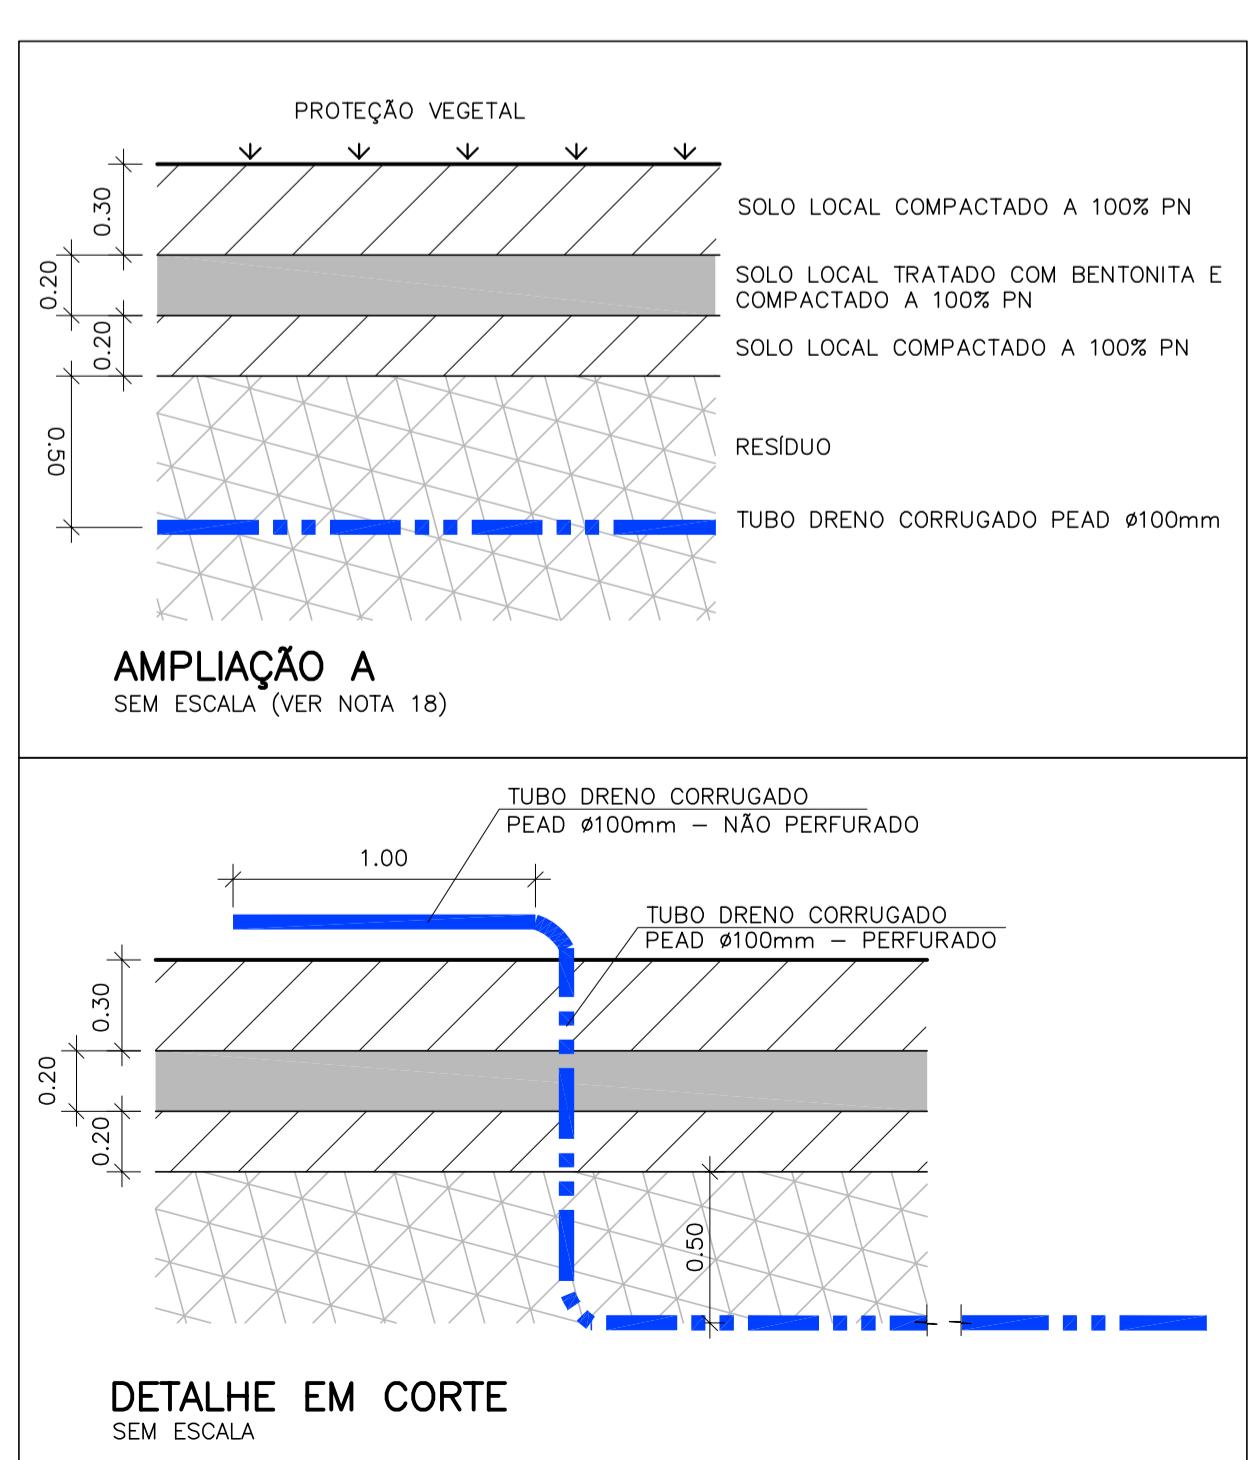
DATA 02/08/2018 ESCALA INDICADA FIGURA 5.1 (II/II)

DRENAGEM DE CHORUME
SEM ESCALA

AMPLIAÇÃO B (VER NOTA 20)
SEM ESCALA

AMPLIAÇÃO C
SEM ESCALA (VER NOTA 17)

DETALHE DO REVESTIMENTO DE COBERTURA E DE FUNDO
OPÇÃO COM GEOMEMBRANA DE PEAD e=2mm
SEM ESCALA (VER NOTA 17)

RECIRCULAÇÃO DE CHORUME
SEM ESCALA

DETALHE EM CORTE
SEM ESCALA

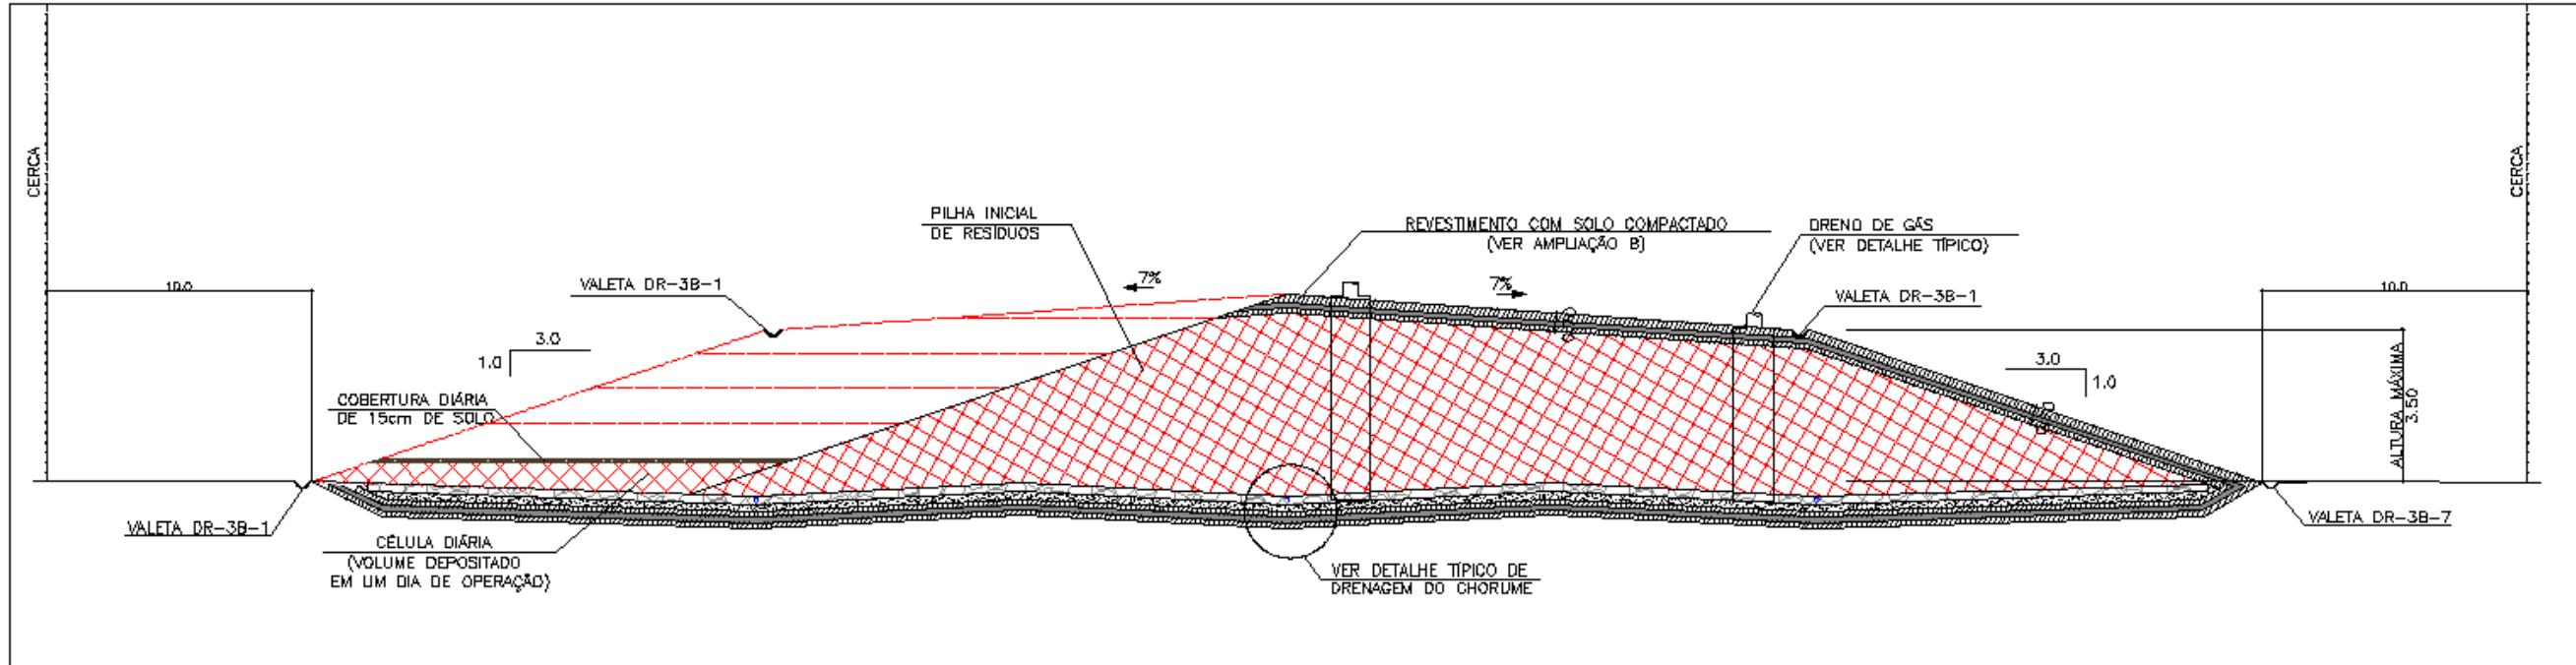
Figura 5.2 - Seção B mostrando a pilha inicial e a posterior ampliação durante a operação do lixão.

A cobertura de solo compactado foi projetada com caimento de 7%, conforme recomendação da Norma NBR 15.849 (ABNT, 2010), de modo a promover o escoamento rápido das águas pluviais, minimizando eventuais infiltrações no maciço e a consequente geração de chorume. A cobertura consistirá na execução de um revestimento de solo (preferencialmente argiloso) compactado com 70 cm de espessura. A cobertura será composta de uma camada de 20 cm de solo local compactado (em contato com o resíduo), intercalada com uma camada de 20 cm de solo local tratado com bentonita, mais uma camada externa de solo local compactado de 30 cm de espessura.

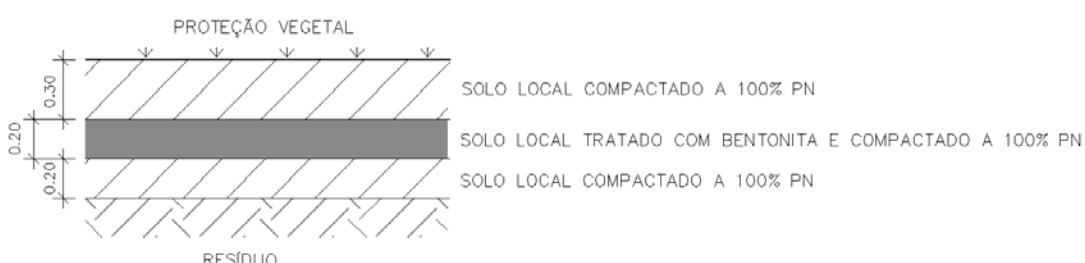
Figura 5.3 - Detalhe do revestimento de cobertura dos resíduos.

Para fins de levantamento de quantidades, estimou-se de forma preliminar um teor de bentonita de 5% em peso. Todas as camadas serão compactadas a 100% do Proctor Normal, conforme a **Figura 5.3** a seguir.

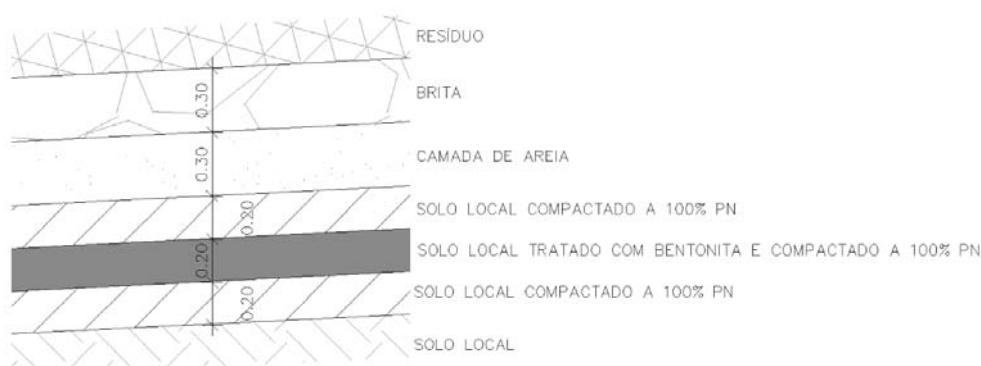
Figura 5.4 - Detalhe das camadas do revestimento de fundo e drenagem de chorume.

O revestimento de fundo da pilha de resíduos tem como objetivo impedir a infiltração de chorume no solo local. Será constituído de uma camada de solo preferencialmente argiloso compactado de 60 cm de espessura, composto de duas camadas de 20 cm de solo local compactado, intercaladas com uma camada de 20 cm de solo local tratado com bentonita. Todas as camadas serão compactadas a 100% PN.

As **Figuras 5.4 e 5.5** apresentam em detalhes o sistema de revestimento de fundo e de drenagem de chorume.

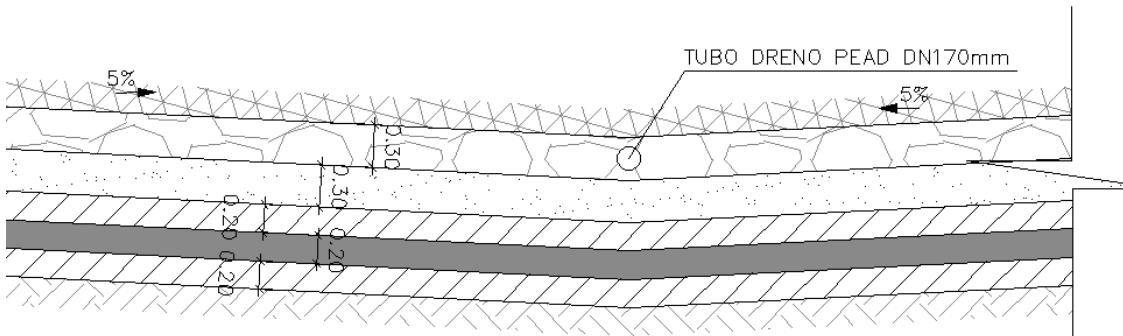
Figura 5.5 - Detalhe do cimento de fundo e do posicionamento dos tubos drenos.

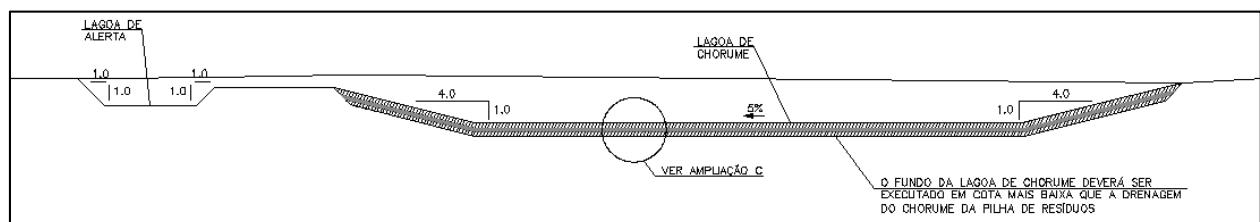
Figura 5.6 - Seção típica em corte da lagoa de alerta e da lagoa principal de chorume.

O chorume coletado pelo sistema de drenagem será direcionado através de tubulação para a lagoa de chorume. Além da lagoa de chorume, há uma lagoa de alerta, para a qual é vertido, através de um canal de ligação, o volume de chorume que exceder o correspondente à lâmina de 1,0 m de altura na lagoa principal, conforme **Figura 5.6**.

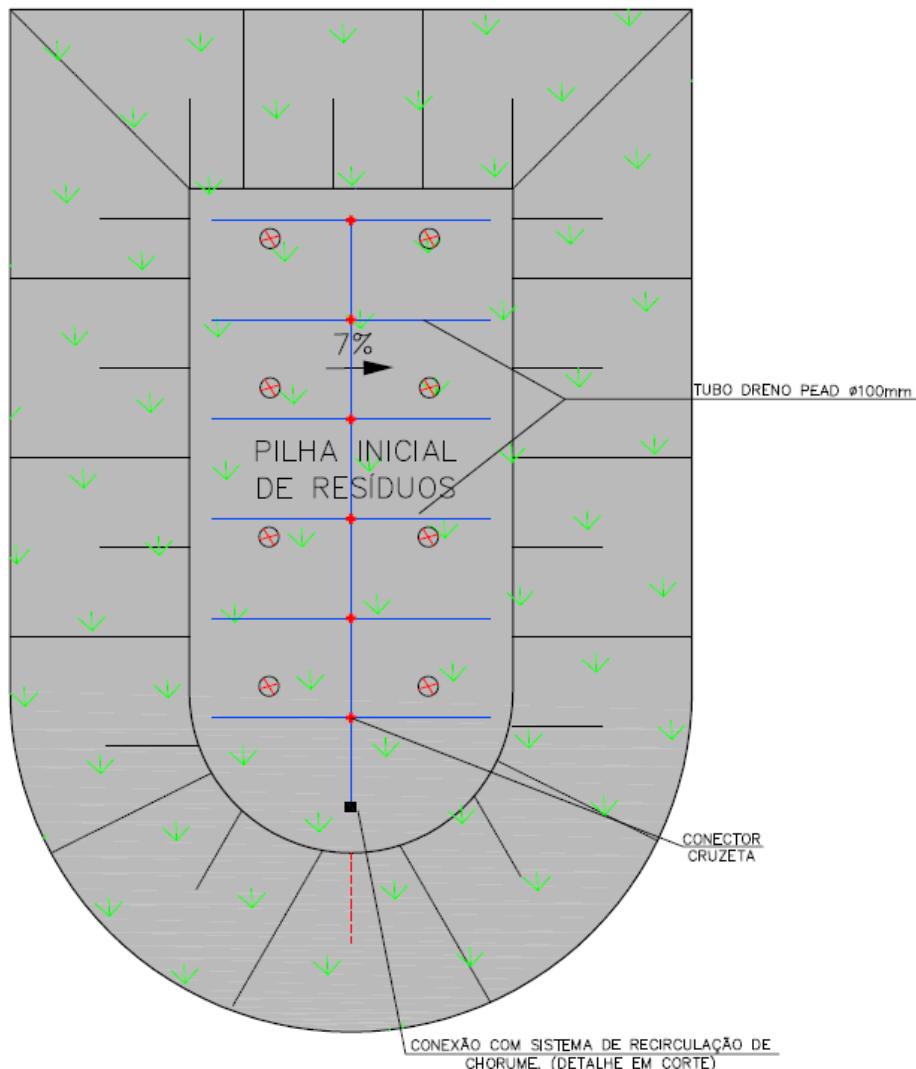
Figura 5.7 - Disposição típica da tubulação do sistema de recirculação de chorume.

O sistema de reinjeção consiste de tubos drenos de PEAD corrugado, com diâmetro nominal 100 mm, dispostos dentro do resíduo, próximo ao topo da pilha, 0,5 m abaixo da camada de revestimento de cobrimento, conforme disposição da **Figura 5.7**.

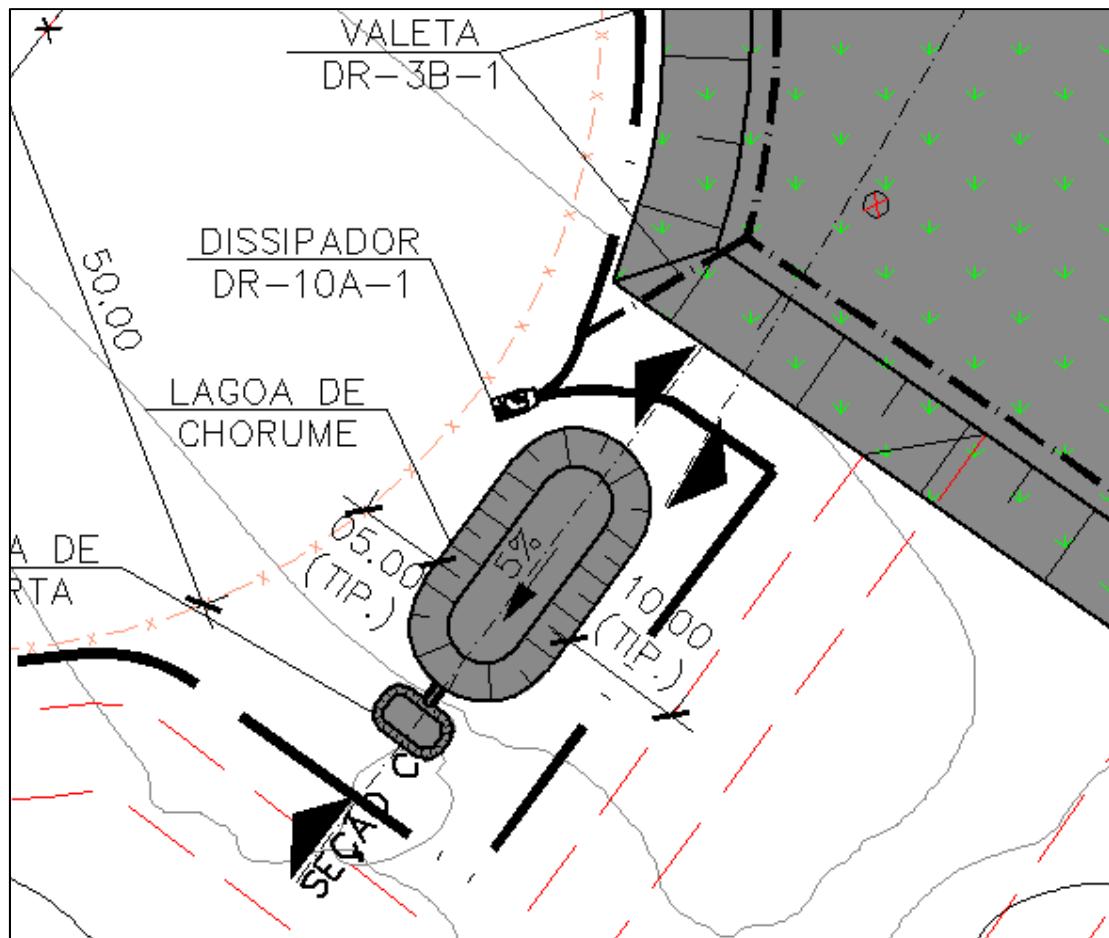
Figura 5.8 - Lagoa de chorume e lagoa de alerta do Lixão de Baixio.

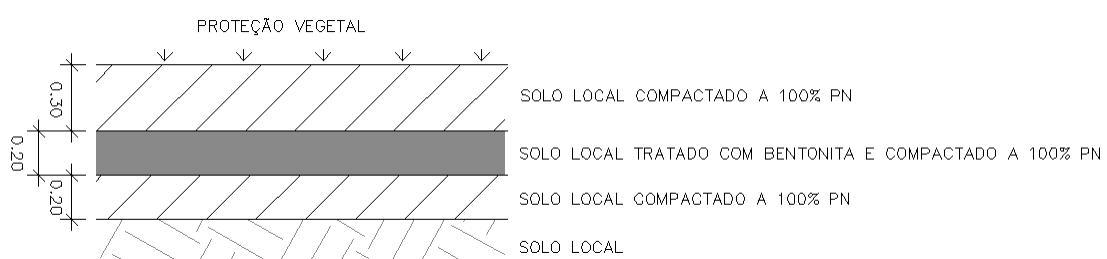
Figura 5.9. Detalhe das camadas do revestimento de fundo da lagoa de chorume.

O fundo da lagoa de chorume deverá receber o mesmo tipo de revestimento executado na cobertura da pilha de resíduos: revestimento de solo preferencialmente argiloso compactado com 70 cm de espessura. O revestimento será composto de uma camada de 20 cm de solo local compactado (em contato com o solo local), intercalada com uma camada de 20 cm de solo local tratado com bentonita, mais uma camada externa de solo local compactado de 30 cm de espessura. Todas as camadas serão compactadas a 100% do Proctor Normal, conforme a **Figura 5.9**.

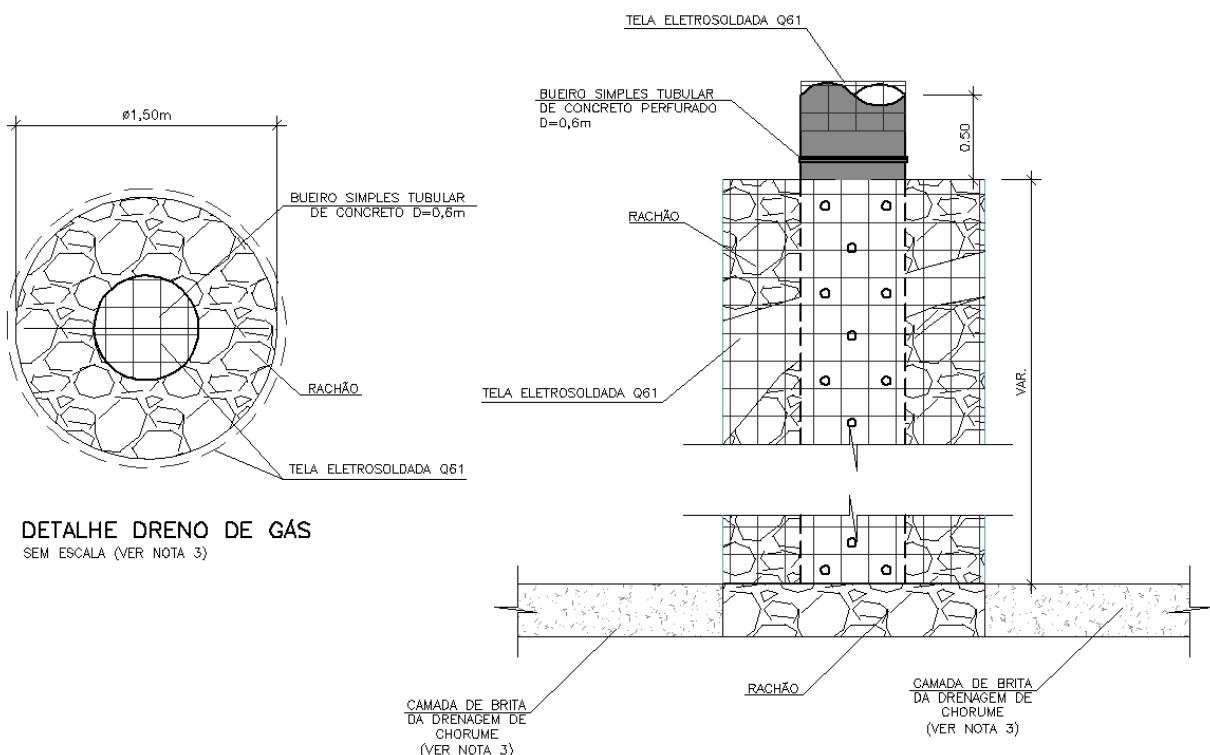
Figura 5.10 - Detalhe dos drenos de gás.

O presente projeto prevê a execução de drenos para drenagem de gás gerado pelo resíduo. Os drenos de gás serão constituídos de materiais comuns e facilmente obtidos – tela eletrosoldada de aço, manilhas perfuradas de concreto e rachão (**Figura 5.10**).

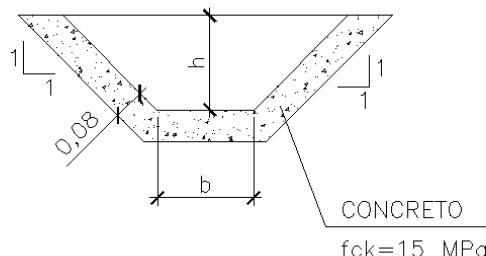
CANALETAS REVESTIDAS DE CONCRETO
ESC 1:50

VALETAS REVESTIDAS DE CONCRETO (TIPO)	b (m)	h (m)	QUANT./m	
			ESCAV. (m³)	CONCR. 15 MPa (m³)
DR-3B-1	0,20	0,20	0,153	0,073
DR-3B-7	0,40	0,40	0,455	0,134

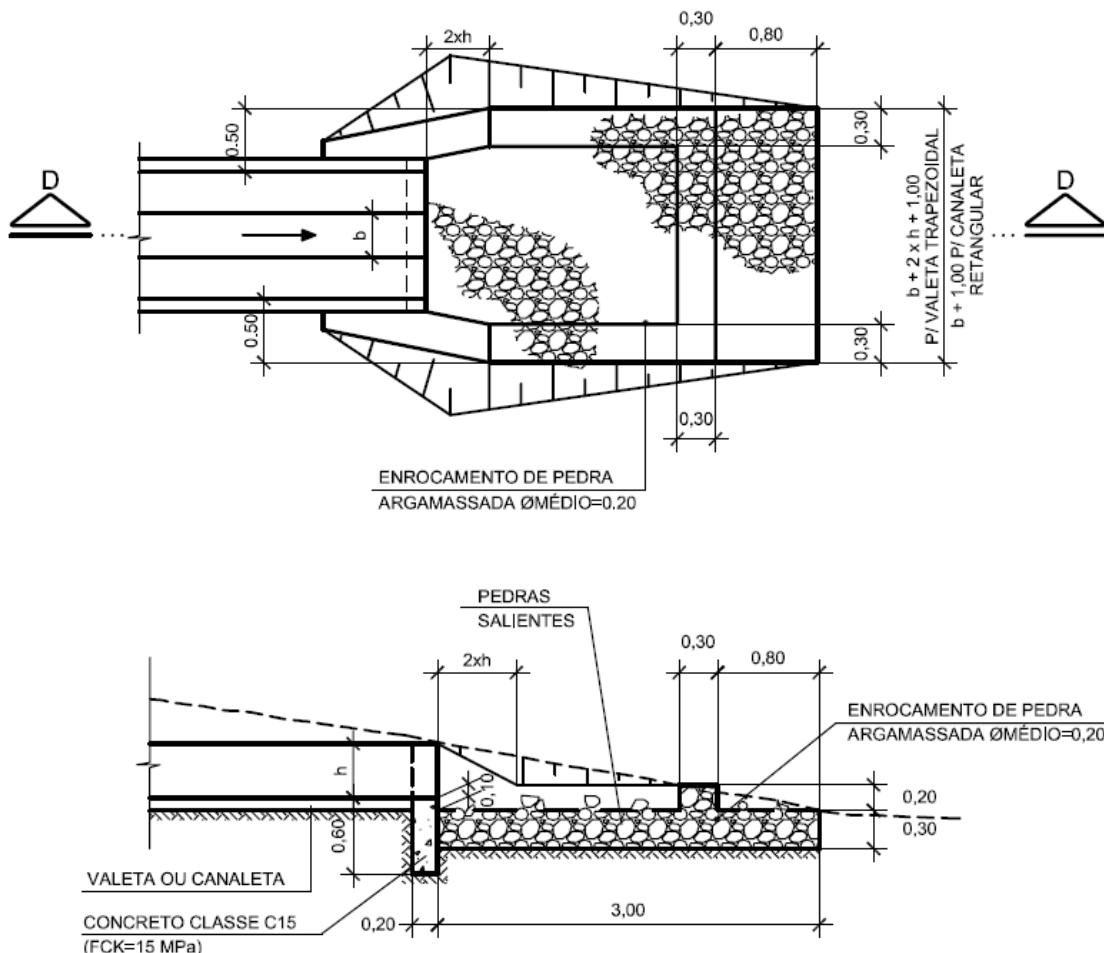
**DR-10A-1 - DISSIPADOR DE ENERGIA PARA VALETAS OU CANALETAS
COM PEDRA ARGAMASSADA**

Figura 5.12 - Dispositivo de dissipação padrão DER tipo DR-10A-1.

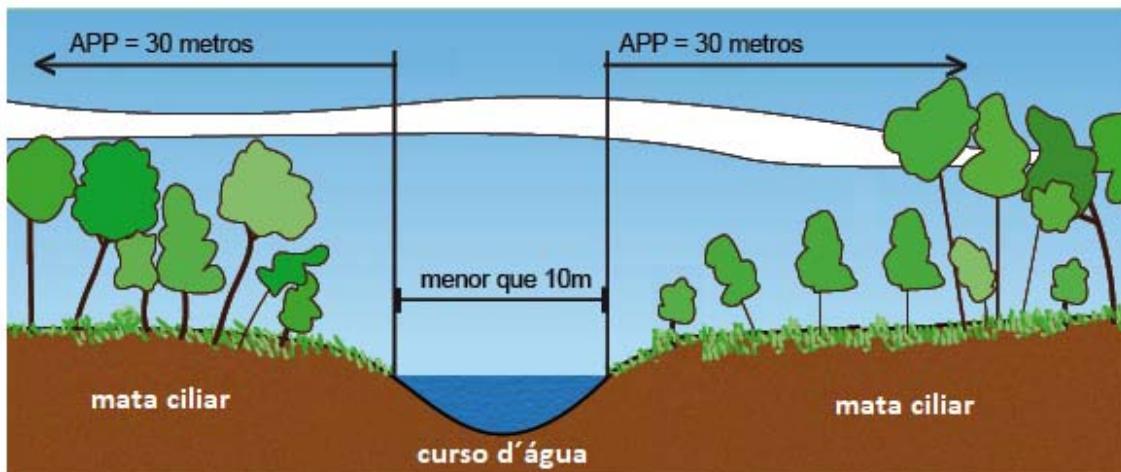
Figura 5.14 – Faixas marginais de curso d'água natural perene e intermitente. Fonte: Adaptado de <http://www.sigam.ambiente.sp.gov.br>

Considerando os objetivos de recuperação ambiental, será adotado, quando aplicável, a largura de 30 metros de plantio de mata ciliar, desde suas margens, para todos os cursos d'água identificados, perenes e intermitentes. Para os casos dos cursos d'água considerados efêmeros, quando possível, recomenda-se também adotar 30 metros para o plantio de mata ciliar. A borda/margem dos mesmos deverá ser identificada no período da cheia ou precisada a partir de informações obtidas localmente (cruzar indicativos físicos com depoimento de moradores locais), como ilustra a **Figura 5.14**.

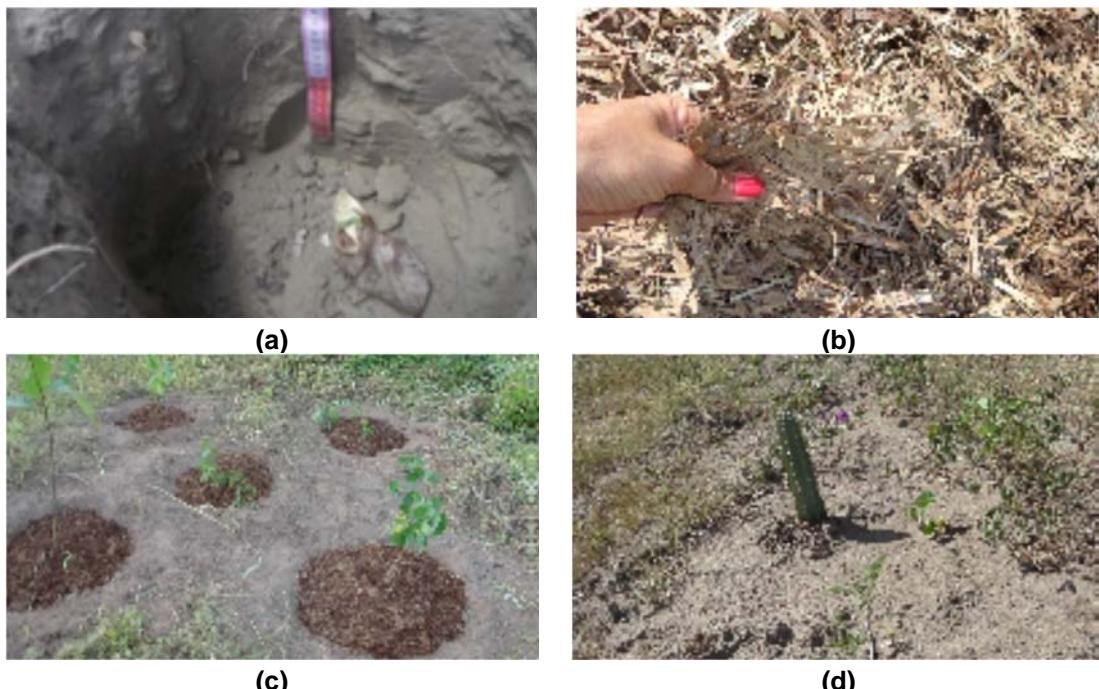
Figura 5.15 – Técnicas de plantio: (a) tamanho ideal da cova; (b) detalhe da bagana de carnaúba; (c) e (d) mudas plantadas em diferentes espaçamentos com coroamento e cobertura morta de bagana. Fonte: Associação Caatinga (Terrabrasilis, 2011).

Ao redor de cada cova, deve ser feito o coroamento das mudas com um raio de aproximadamente meio metro e com uma leve inclinação em direção ao centro da cova, de forma que facilite o acúmulo de água na planta, complementando com o amontoamento de folhagem em cima da cova (**Figura 5.15**).

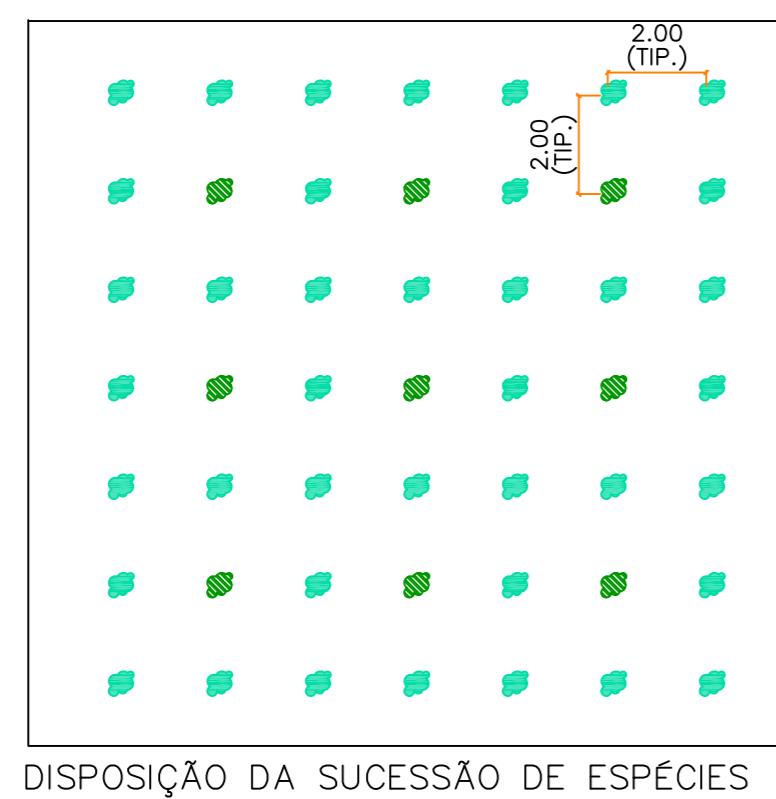
VISTA SUPERIOR
ESC. 1:1000

DISPOSIÇÃO DA SUCESSÃO DE ESPÉCIES
SEM ESCALA

AMPLIAÇÃO – PLANTIO TOTAL E DE MATA CILIAR
SEM ESCALA

DISPOSIÇÃO CERCA VIVA
SEM ESCALA

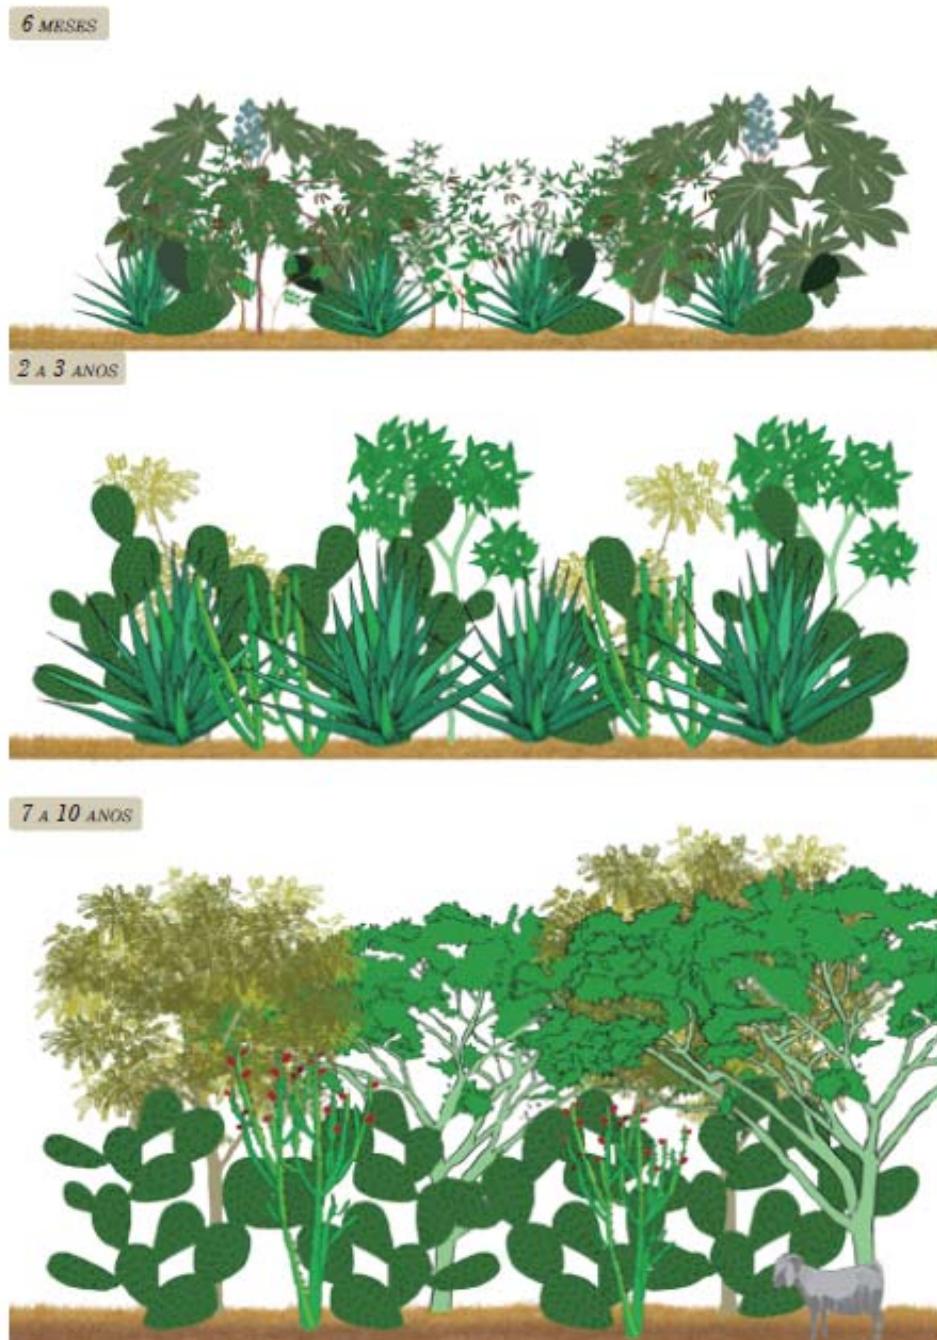
Figura 5.17 – Ilustração do plantio em consórcio com espécies engenheirais em 10 anos.
Fonte: Restauração ecológica SAF (Miccols, 2016).
