## **ATIVIDADE 3 - PRODUTO 5A PLANO DE TRANSIÇÃO PARA RECUPERAÇÃO DA ÁREA DEGRADADA DO LIXÃO DE BARBALHA (BACIA DO SALGADO)**

**Plano de Recuperação das Áreas Degradadas (PRAD) de 81  
Lixões a Céu Aberto nos Municípios das Bacias Hidrográficas  
do Acaraú, Metropolitana e Salgado, no Estado do Ceará**

**LIXÃO DE BARBALHA  
BARBALHA-CE**

**RC-SP-080/18-R1  
Setembro de 2018**

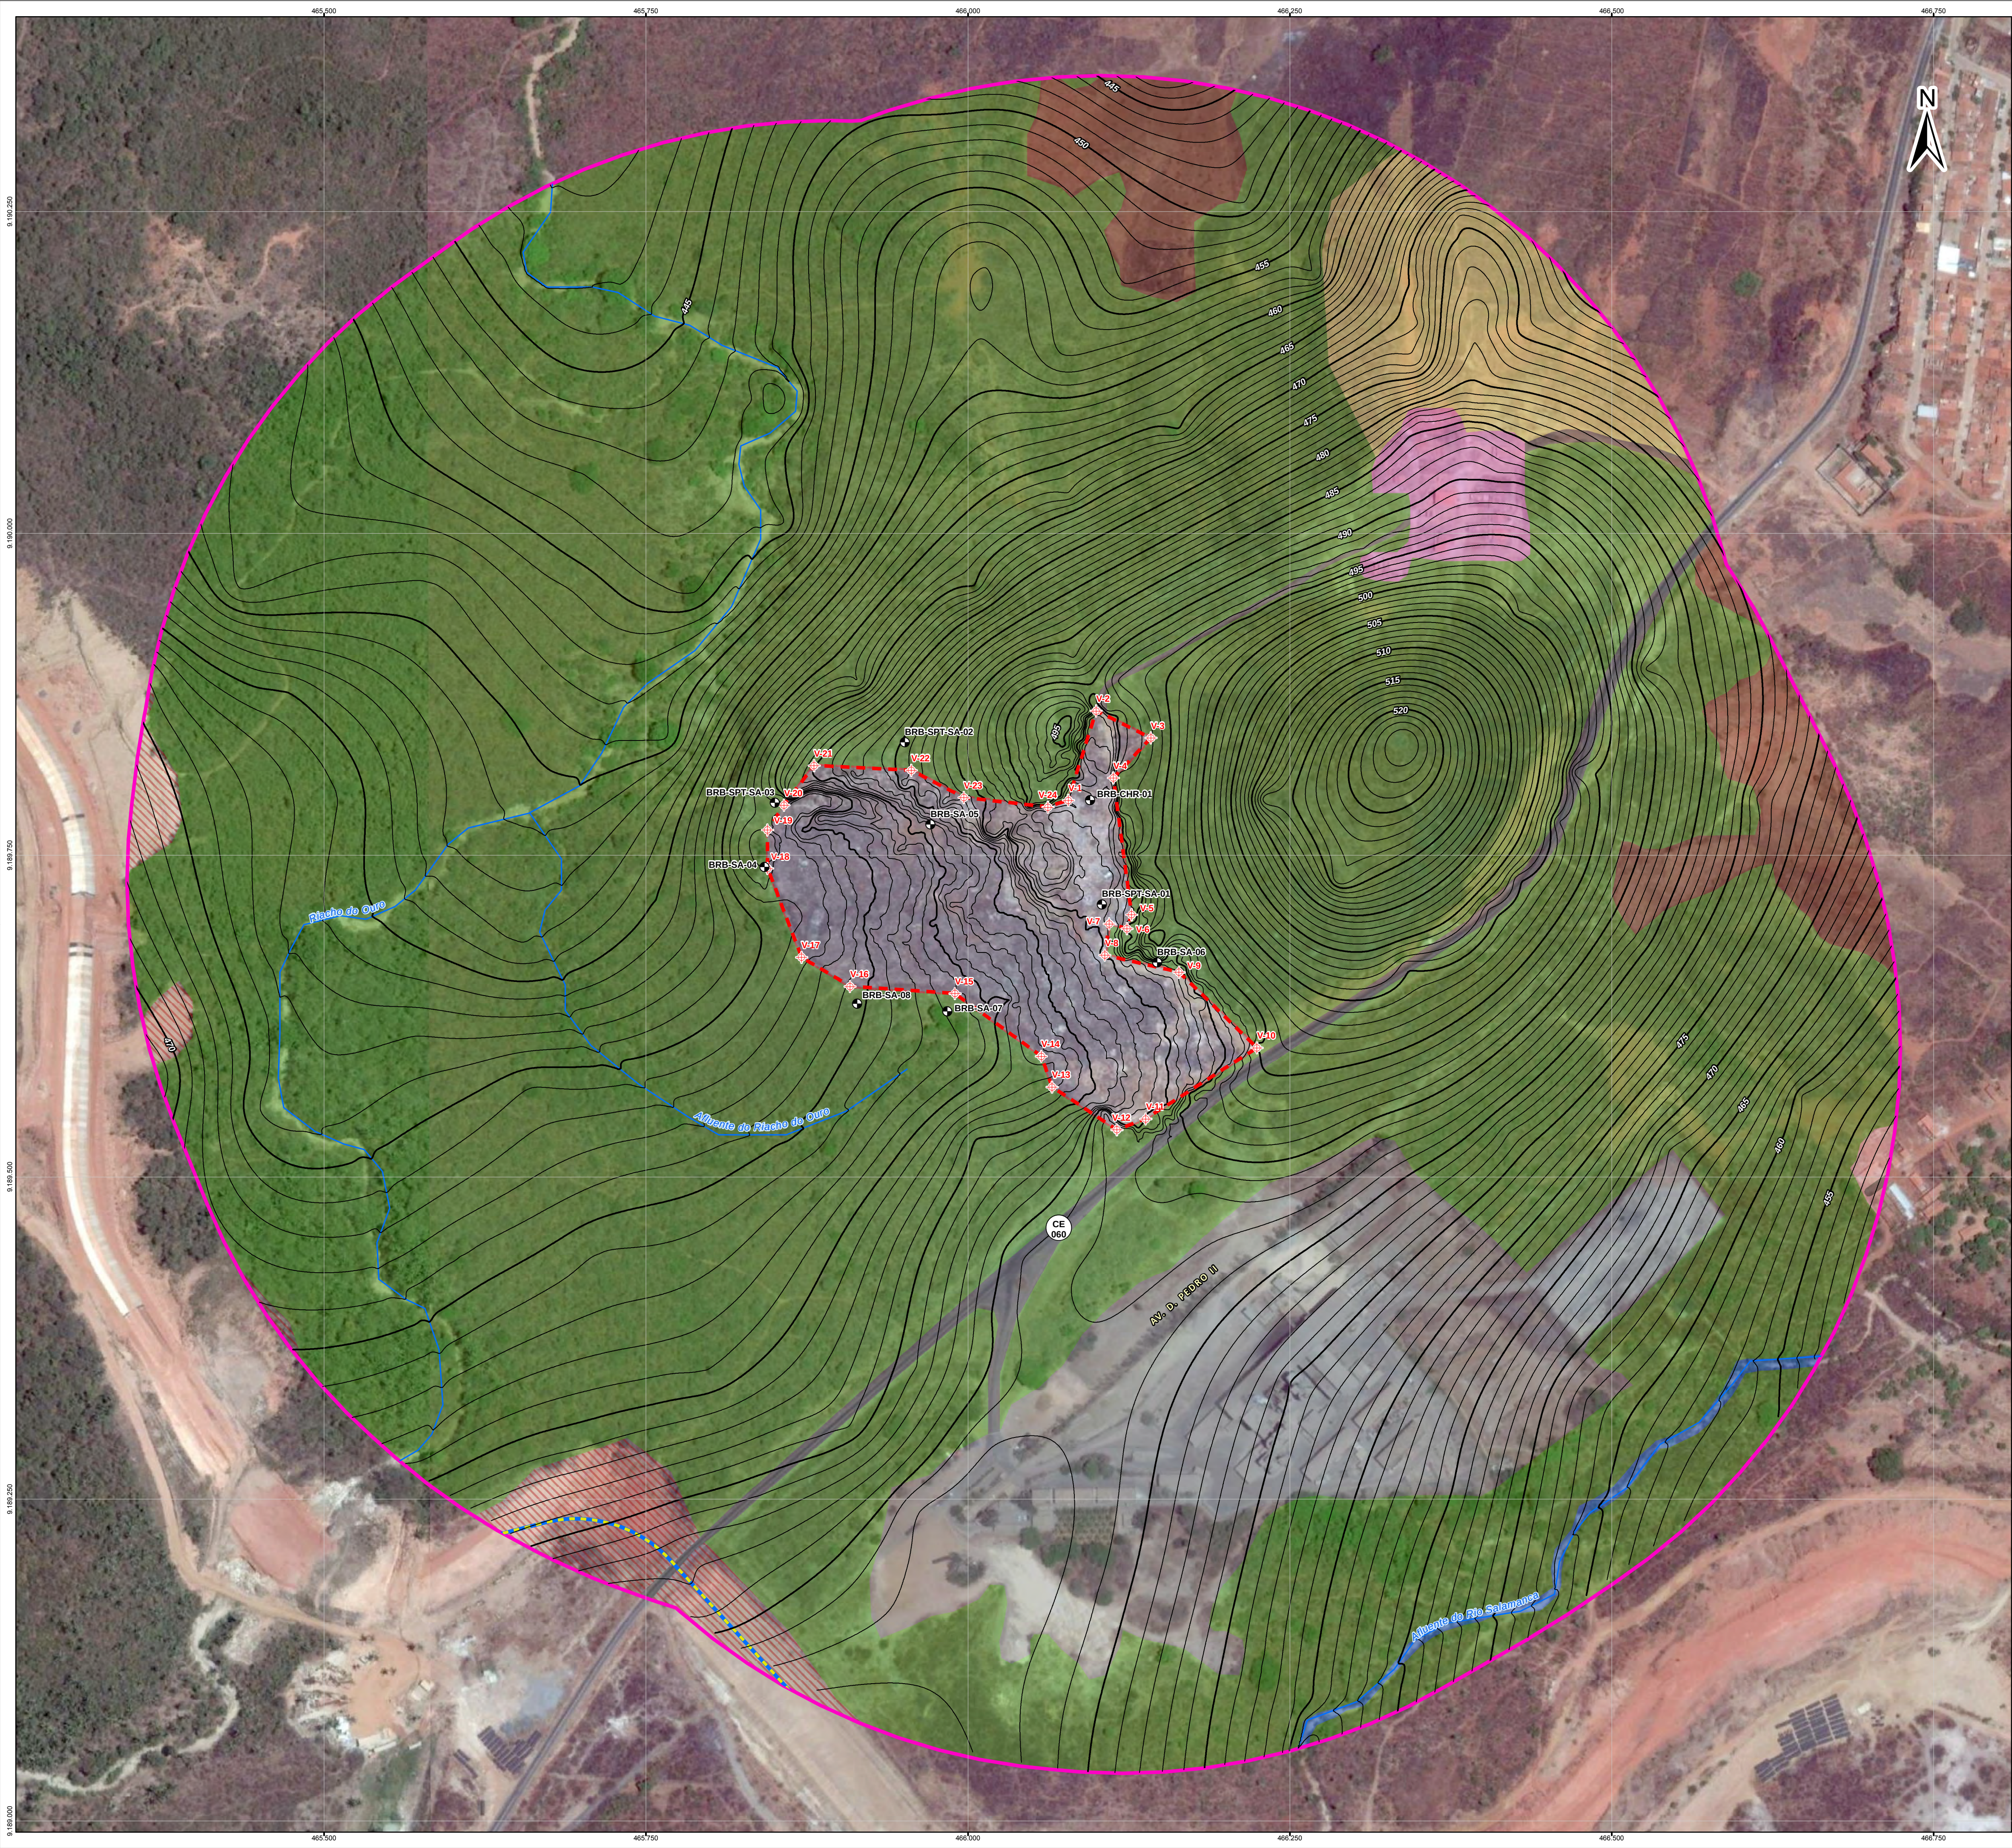
A **Figura 2.1** apresenta o Levantamento Planialtimétrico com a poligonal da área degradada do Lixão de Barbalha e o mapa de uso do solo da respectiva AID, na escala 1:2.500 (sistema de projeção: UTM, datum: SIRGAS 2000).

Na AID do Lixão de Barbalha foram identificados os cursos d'água Riacho do Ouro e um de seus contribuintes, situado a cerca de 90m a oeste da área degradada, e o curso d'água sem denominação afluente do Rio Salamanca (IPECE, 2016), a aproximadamente 450m ao sul do lixão, como constatado no Levantamento Planialtimétrico realizado (ver Figura 2.1).

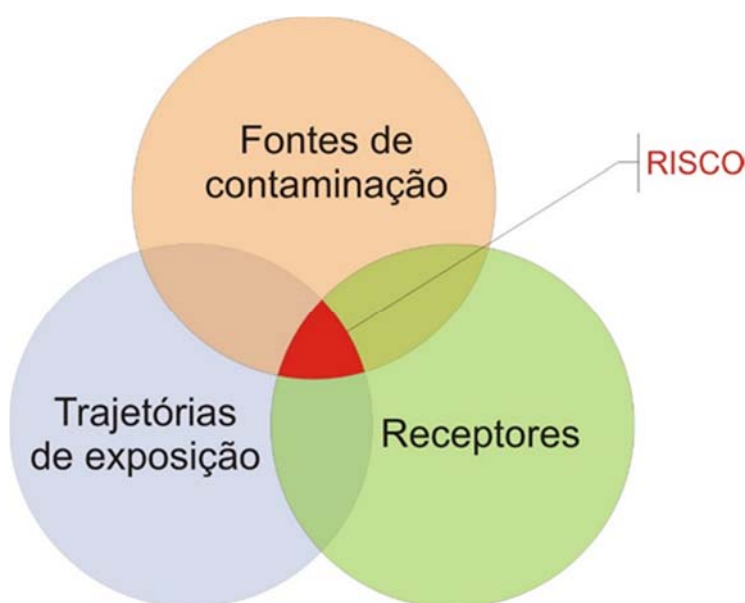
**Figura 3.1** – Condicionantes de risco segundo Loxham et al. (1998). Fonte: Hachich (2002).

Sendo assim, **alinhados ao conceito de recuperação**, de acordo com o método *Source, Pathway and Target* (Loxham et al., 1998), considera-se que o risco só existe quando houver a combinação dos fatores: (i) fonte, (ii) trajetória e (iii) receptor, conforme ilustra a **Figura 3.1**.

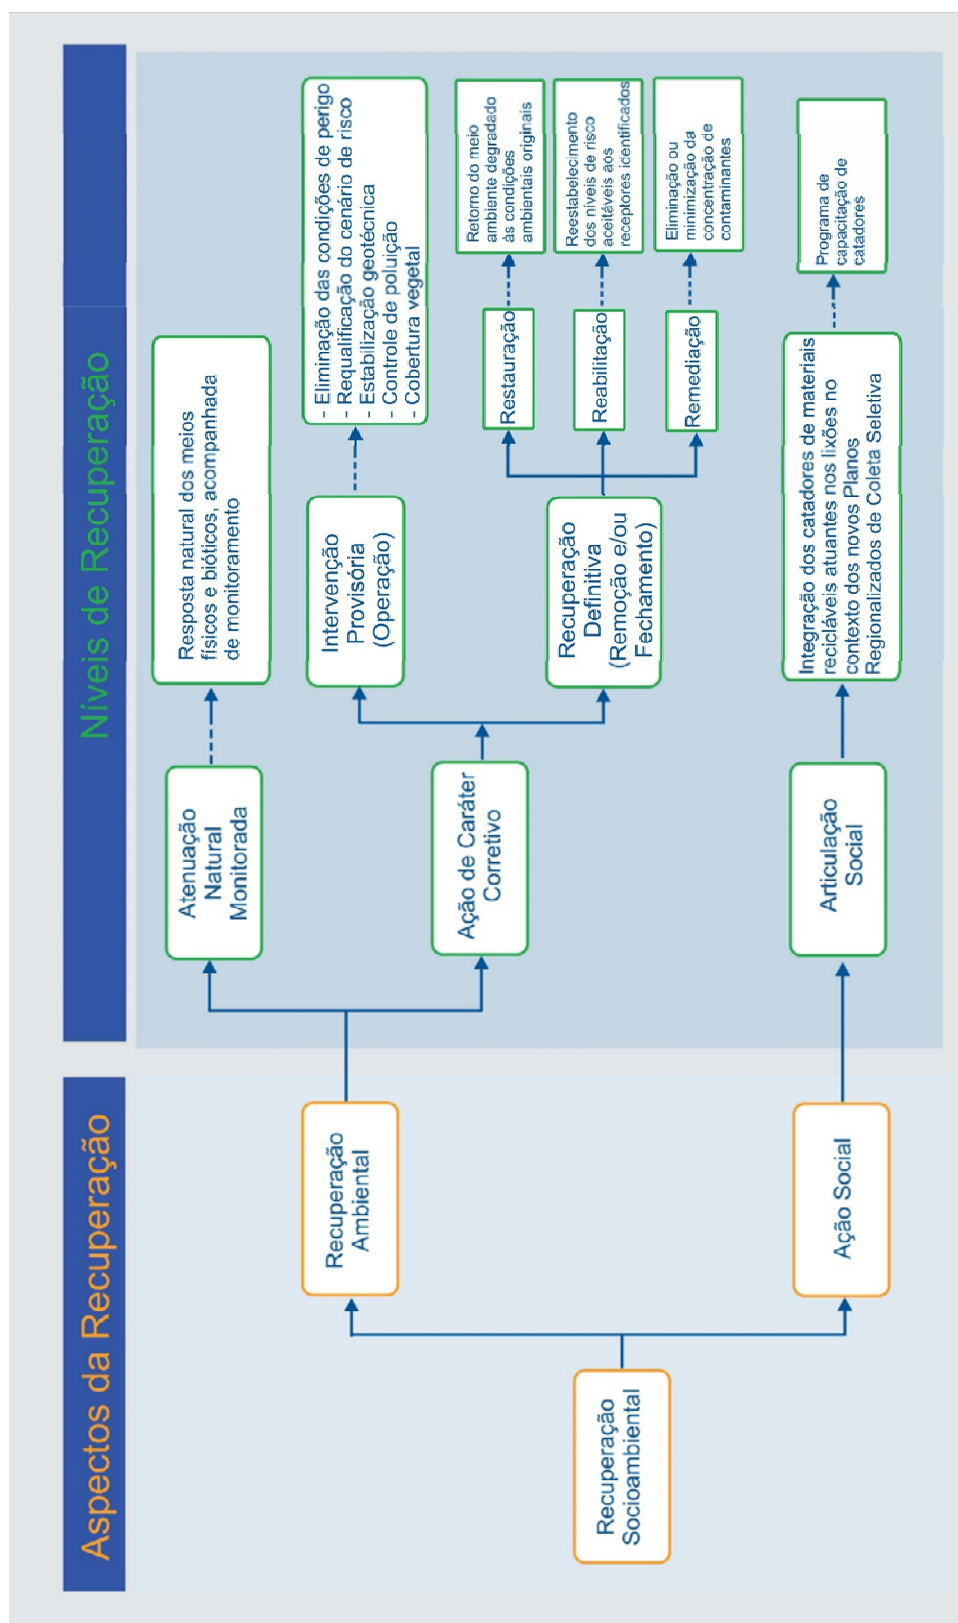
Figura 3.2 – Fluxograma dos aspectos e níveis de recuperação socioambiental.

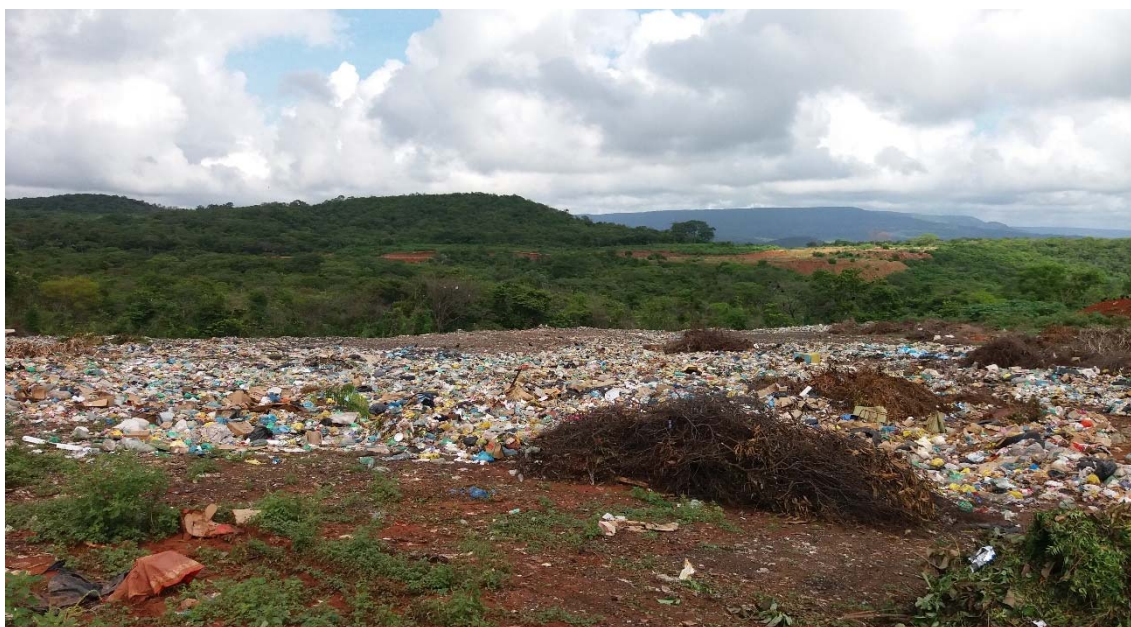
**Figura 4.1** - Vista da direção sudoeste - Lixão de Barbalha. Fonte: TÜV SÜD Bureau.

Possui área aproximada de **6 hectares**, de propriedade da municipalidade, onde foi estimado o volume de resíduos aproximado de **99.000m<sup>3</sup>**, segundo cubagem feita a partir de levantamento planialtimétrico realizado em maio/2017. É operada pela Prefeitura Municipal desde 1996. A **Figura 4.1** ilustra a situação atual do Lixão de Barbalha.

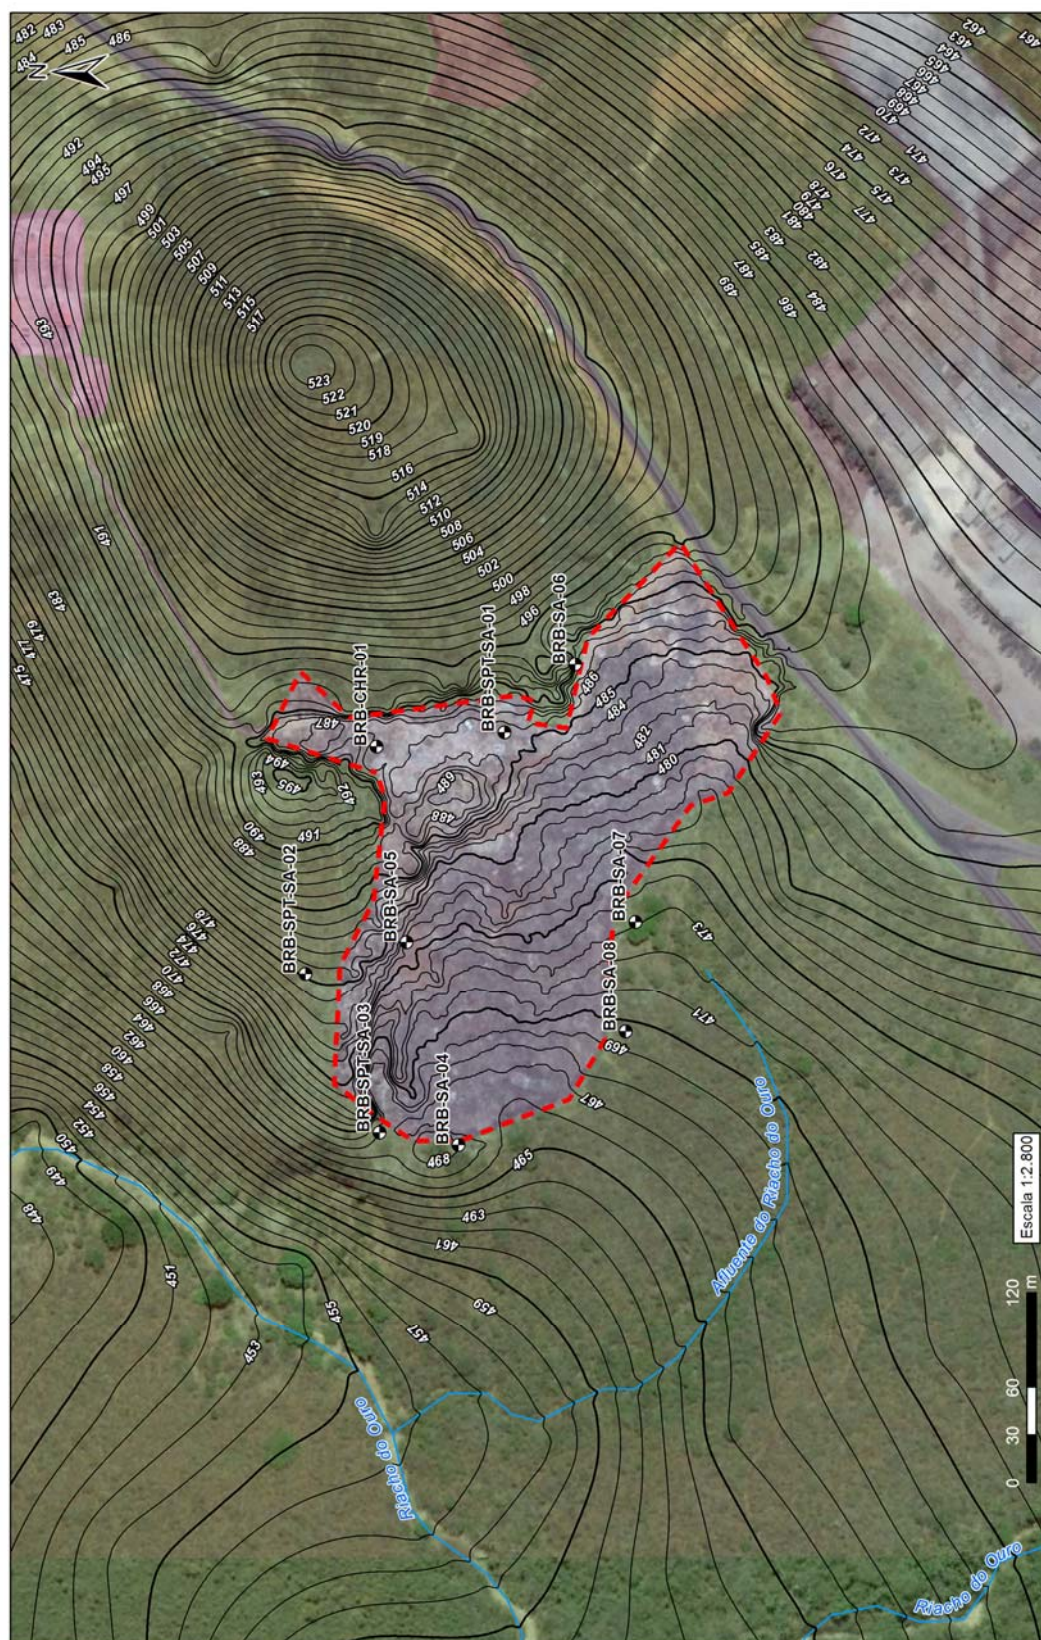
Figura 4.2 – Detalhe do levantamento planialtimétrico realizado na área do Lixão de Barbalha. Fonte: TÜV SÜD Bureau, 2017-b).

No entorno do lixão, são verificadas residências pertencentes aos Bairros Santo Antônio e Bela Vista, localizadas a cerca de 300m de distância (**Figura 4.2**). Além destes, uma indústria de cimentos está instalada a cerca de 100m da área degradada, na outra margem da rodovia, e as obras do canal de transposição do Trecho 1 do projeto Cinturão das Águas, estão situadas a aproximadamente 450m. Com exceção do viário e da rede elétrica não foram identificados equipamentos públicos na AID do Lixão de Barbalha.

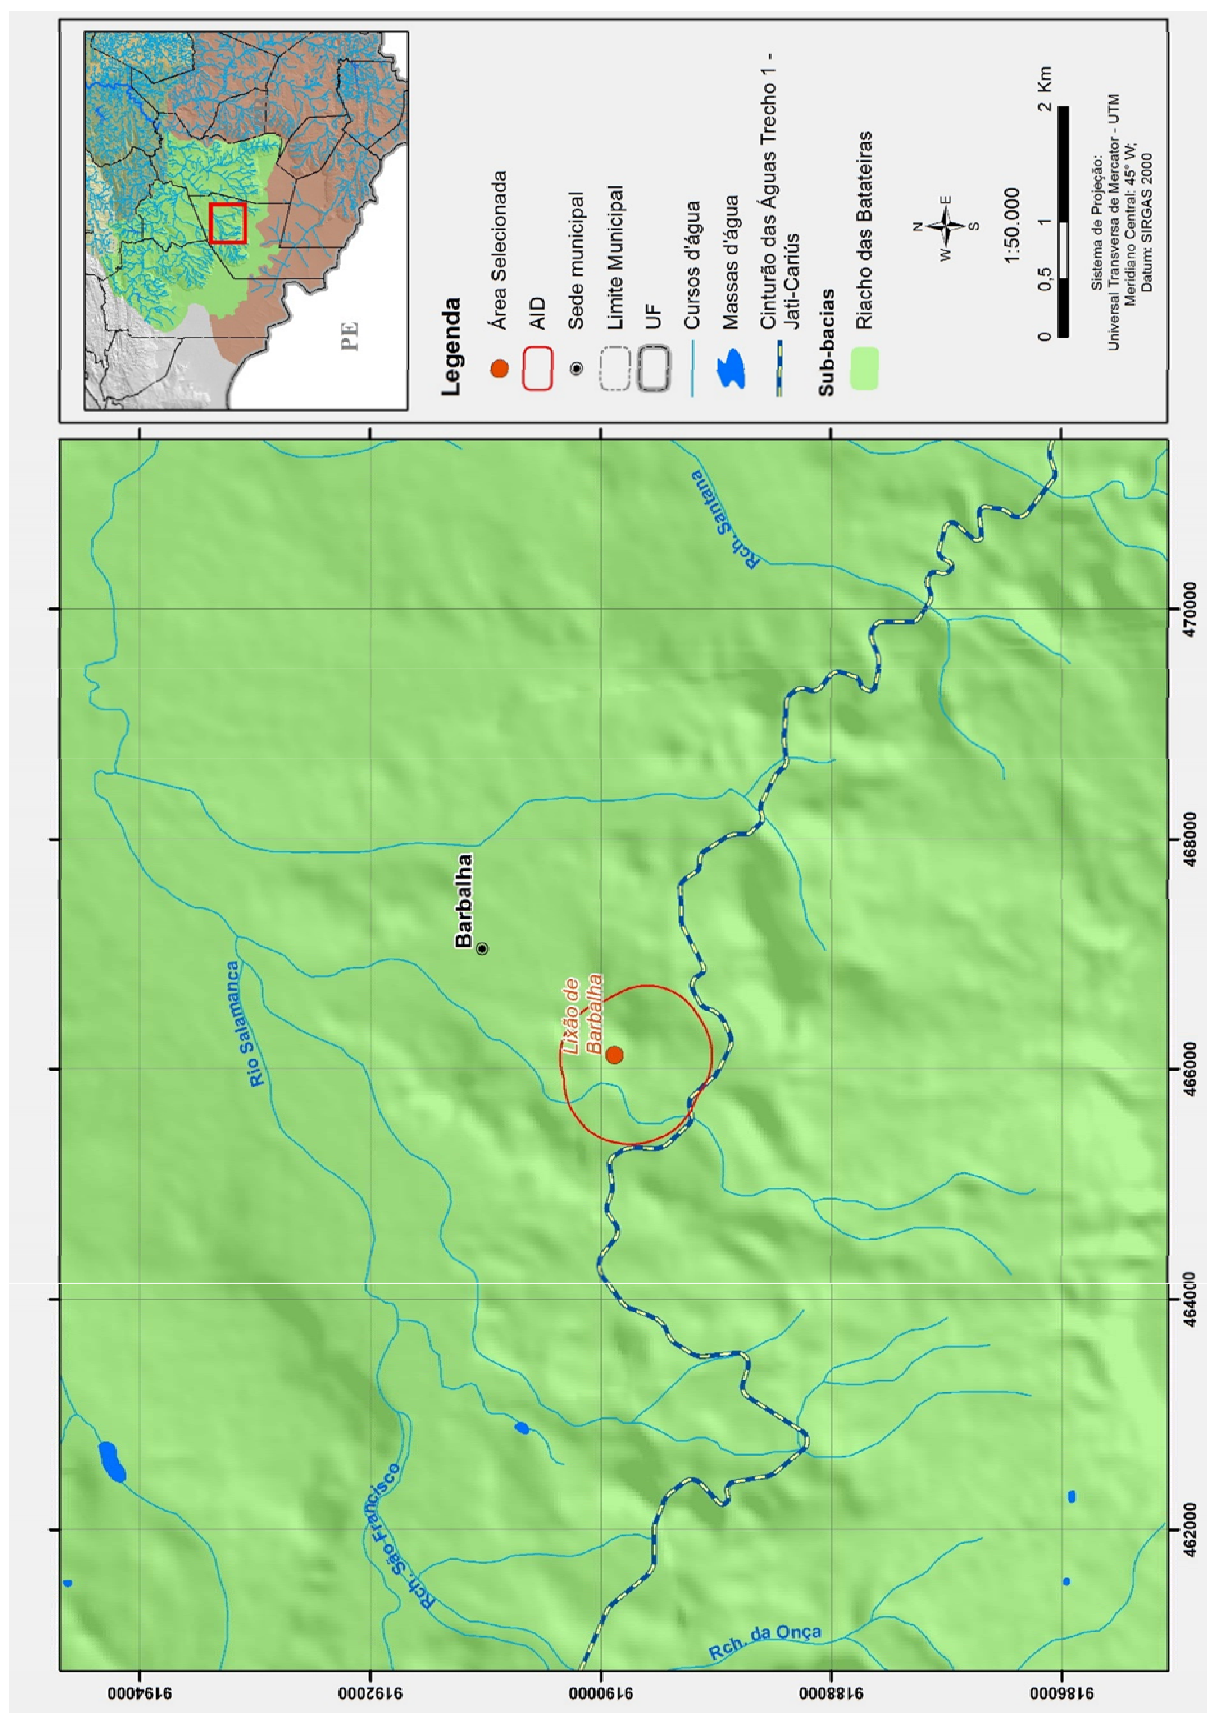
**Figura 4.3** – Mapa da hidrografia na região do Lixão de Barbalha. Adaptado de FUNCEME - Fundação Cearense de Meteorologia e Recursos Hídricos - (2010). Shapefile "rios\_1\_100000\_Salgado.shp" de 09/11/2010, enviado pela SEMA.

O mapa da **Figura 4.3** ilustra a hidrografia na região do Lixão de Barbalha.

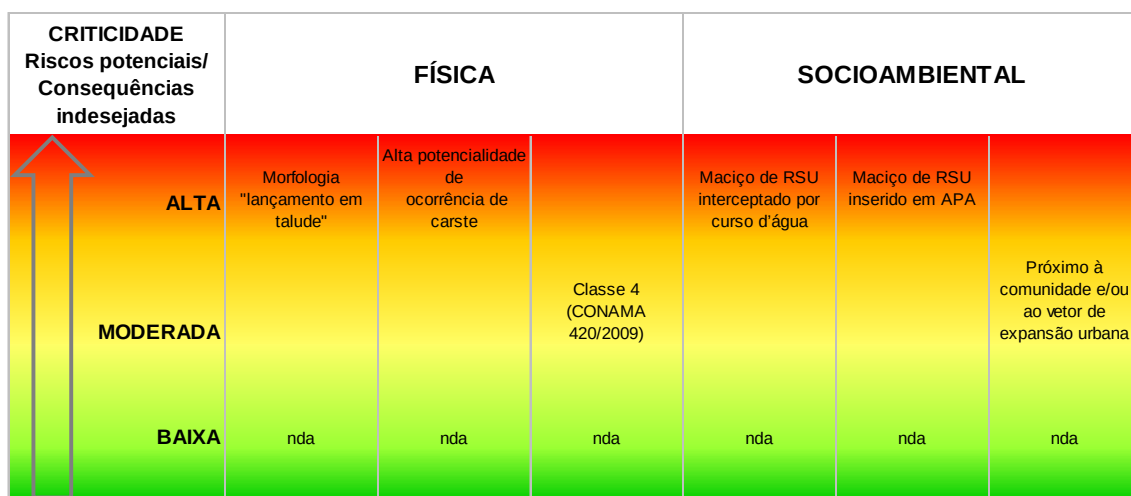
**Figura 4.9** - Diagrama definido para avaliação da criticidade dos lixões da Bacia do Salgado.  
\*nda: nenhum dos componentes/atributos anteriores.

A **Figura 4.9** ilustra o diagrama definido para qualificação da criticidade dos lixões da Bacia do Salgado, tendo em conta as componentes física e socioambiental e respectivos atributos. As condições de maior perigo/vulnerabilidade estão associadas às maiores consequências indesejáveis (i.e. aos maiores riscos potenciais).

Ressalta-se que a “criticidade baixa” é indicativo de presença do lixão no local, podendo se agravar caso ocorram os demais atributos. Entretanto não representa ausência de riscos potenciais.

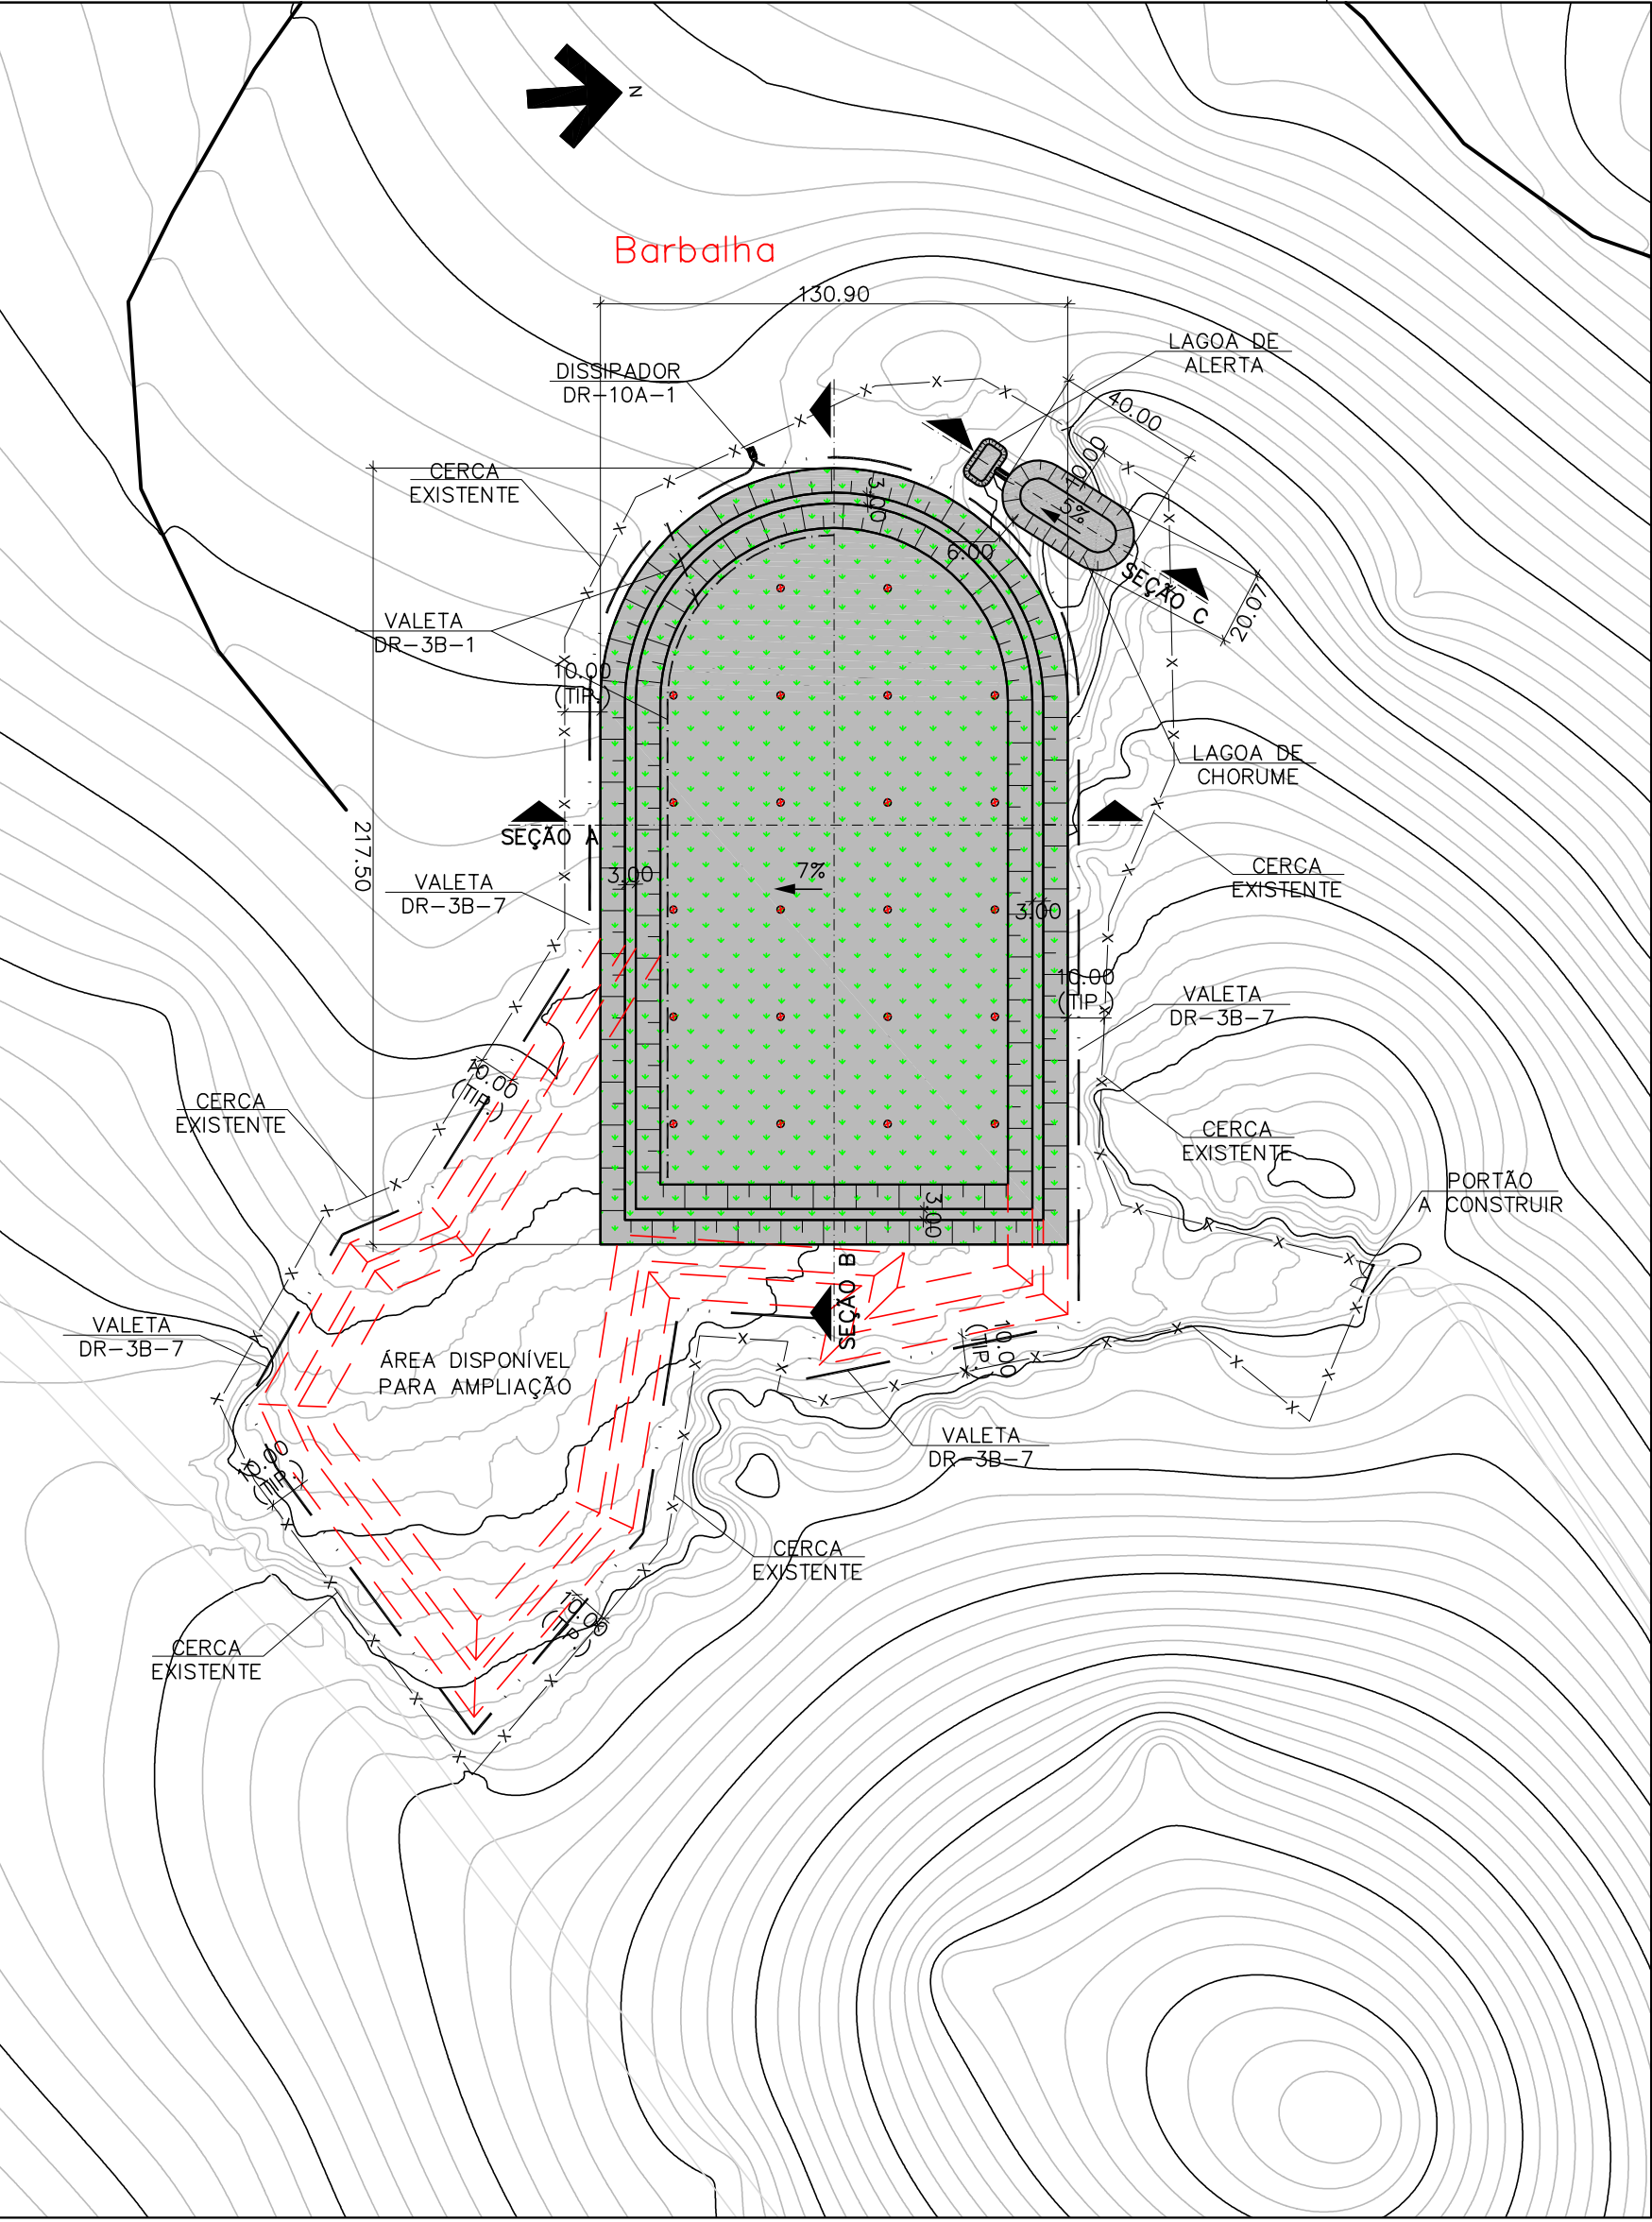
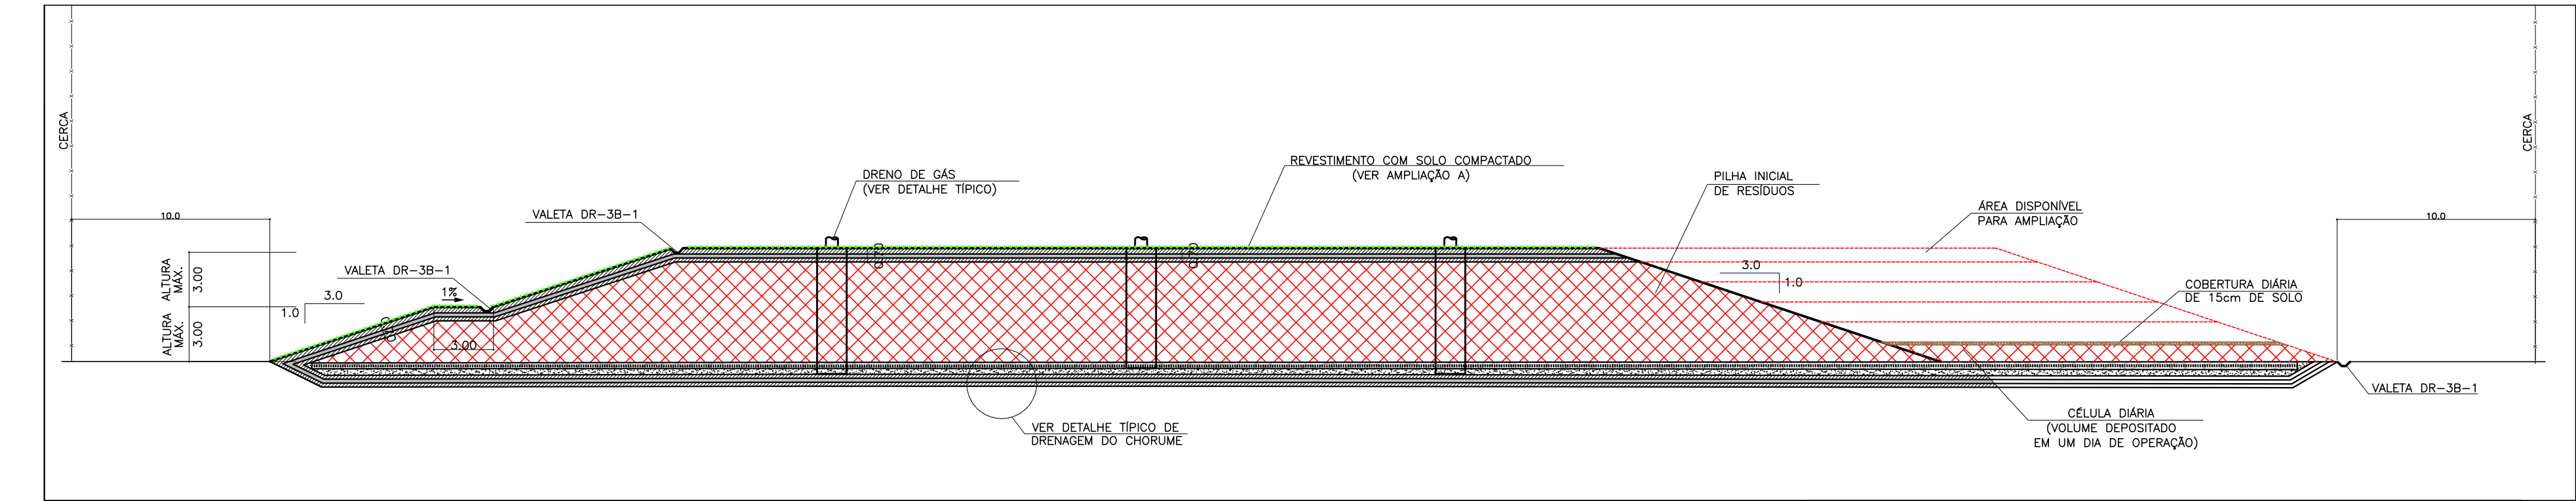
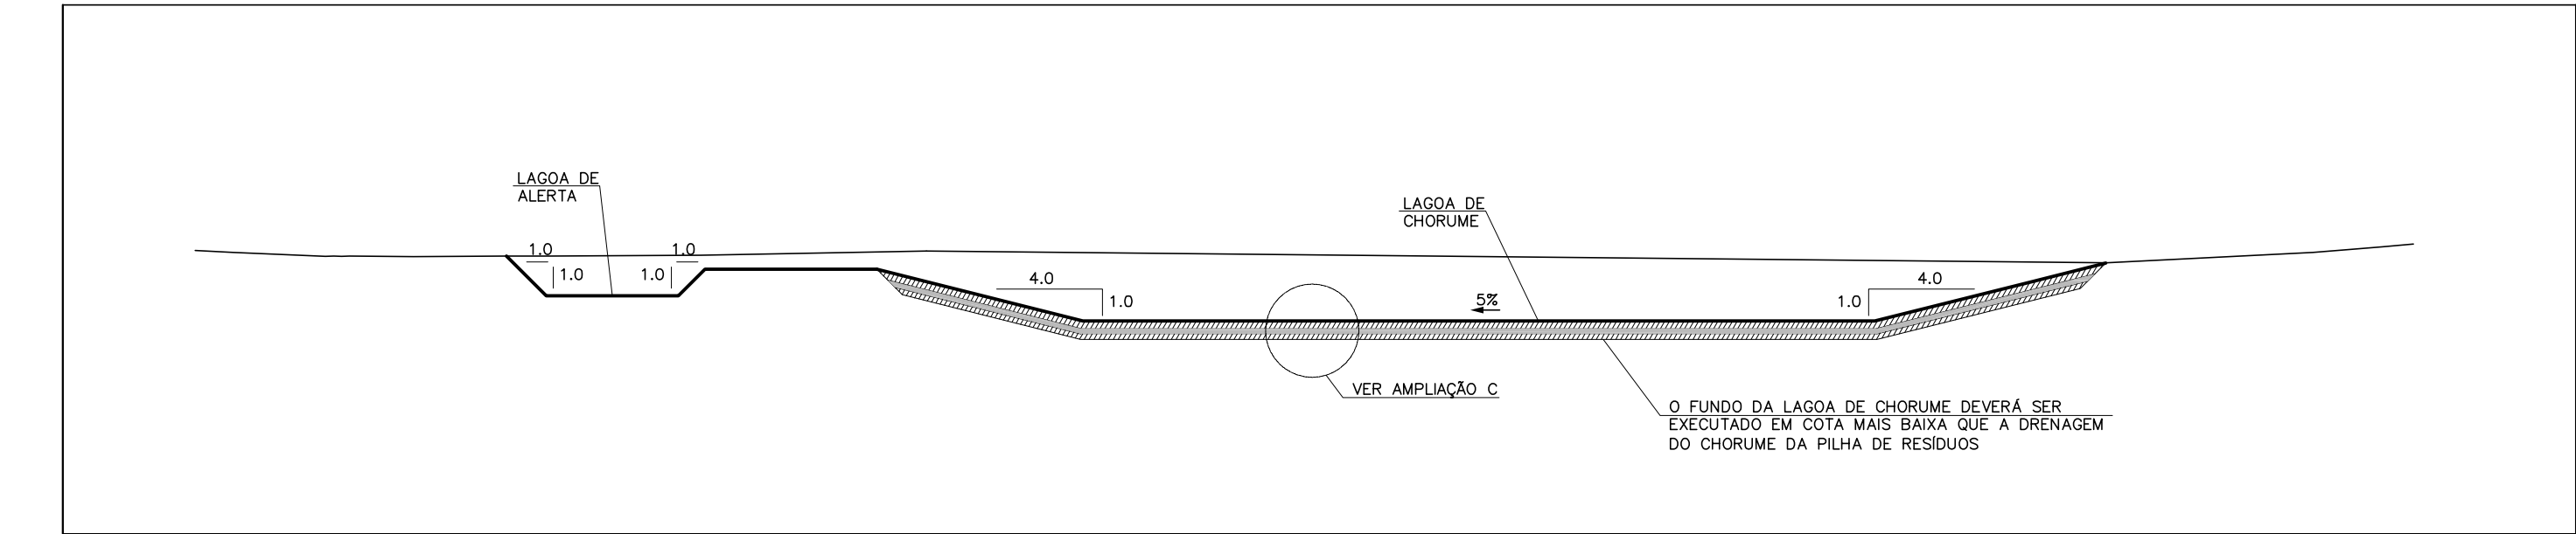
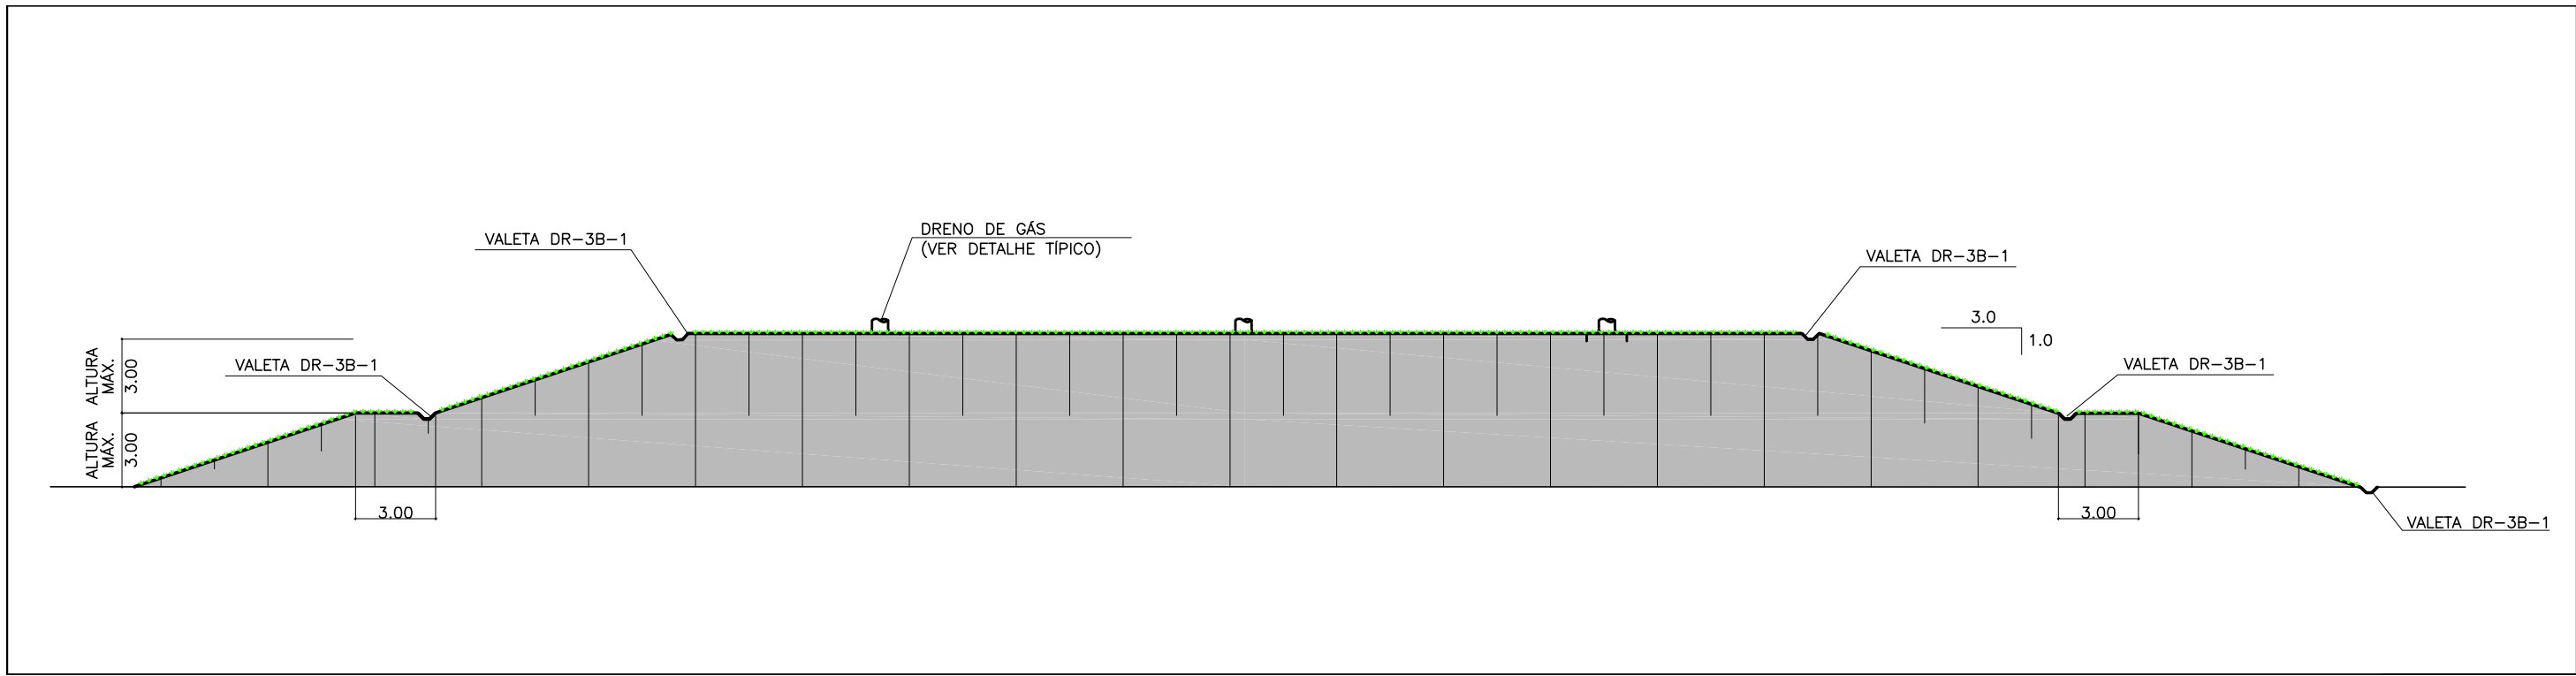
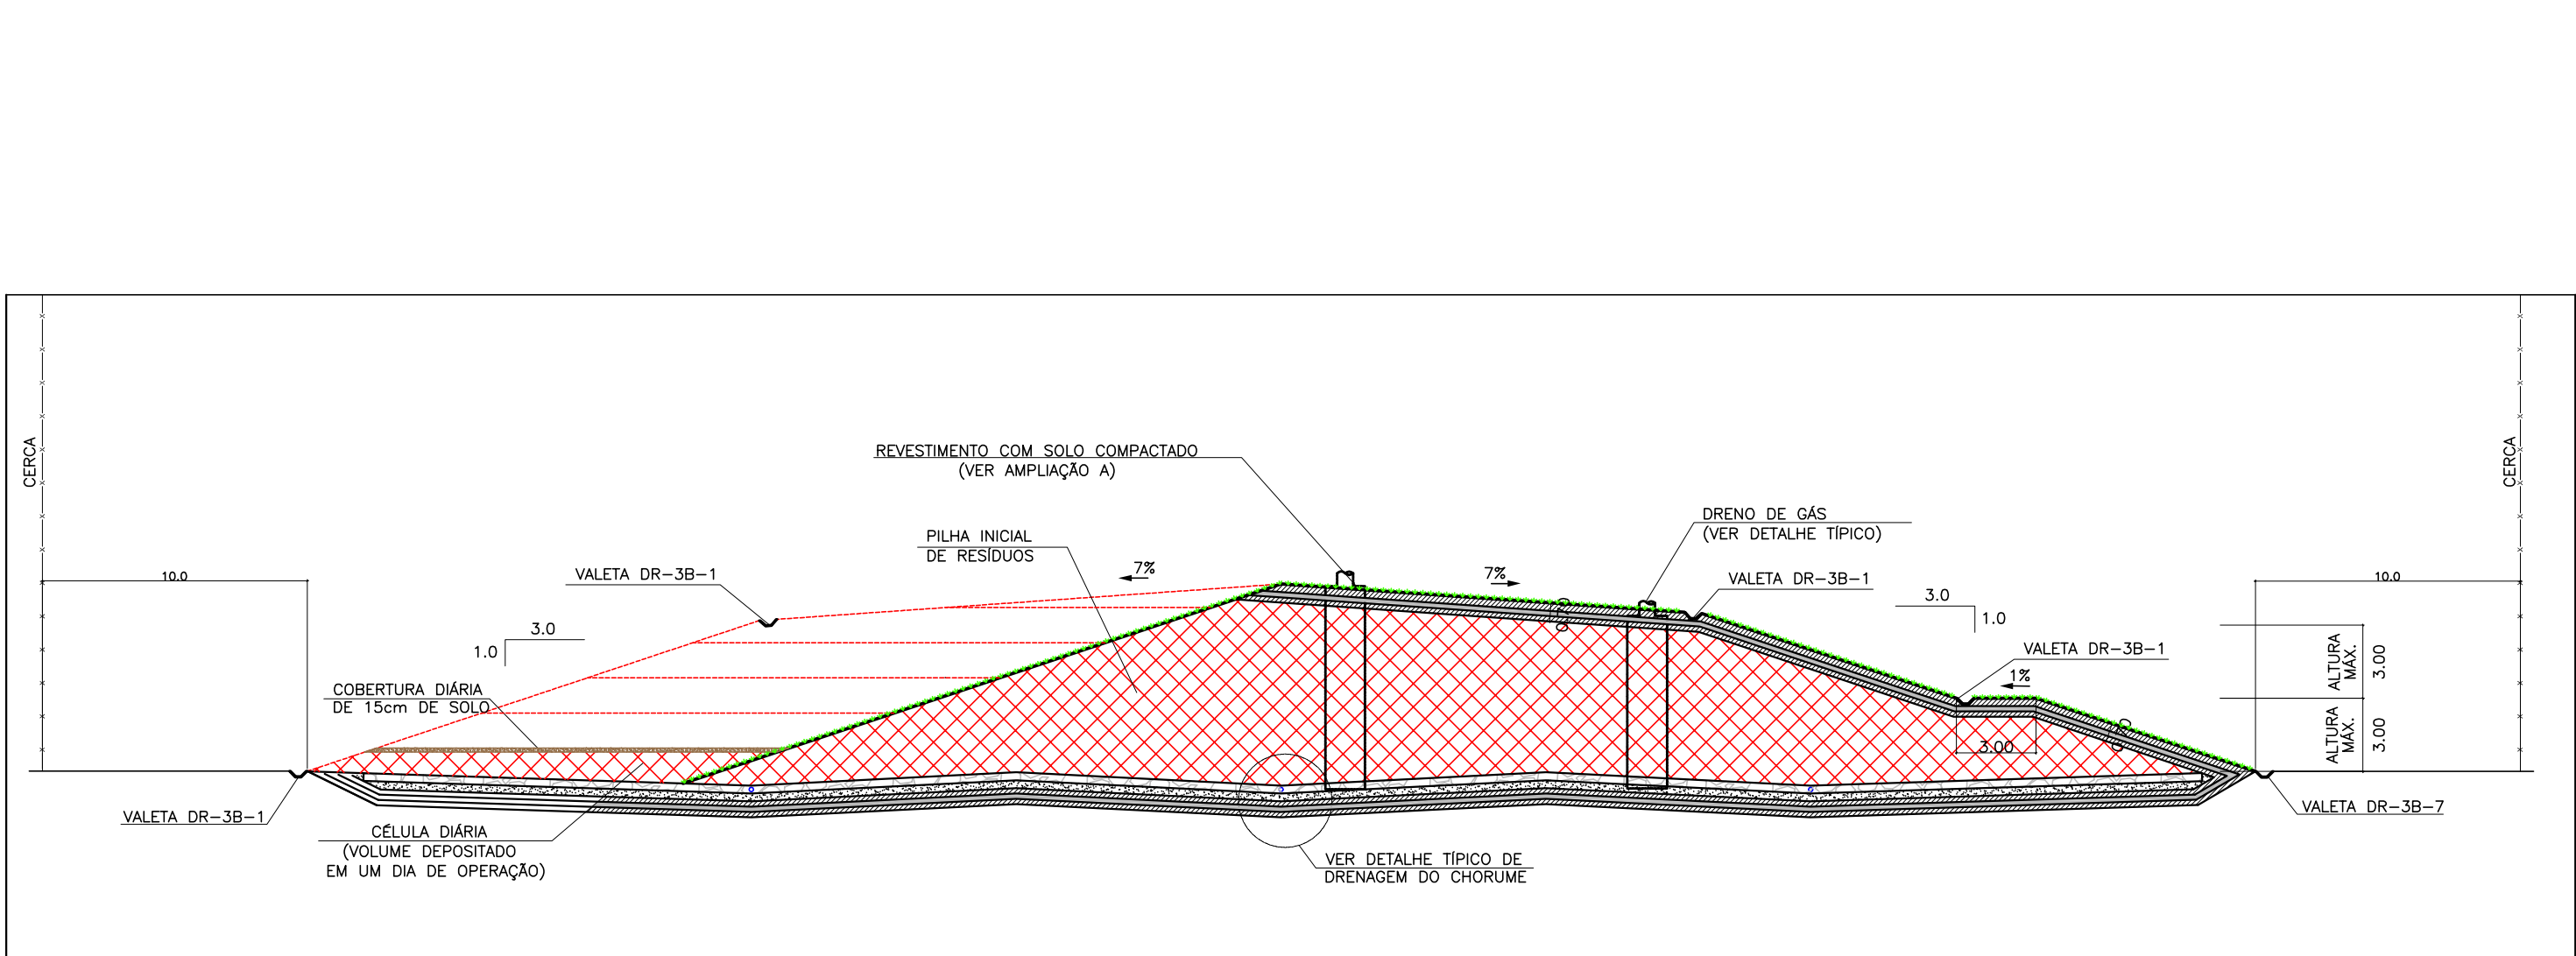
DATA 03/08/2018 ESCALA INDICADA FIGURA 5.1(I/II)

VISTA SUPERIOR  
ESC. 1:2000

SEÇÃO A –CORTE TÍPICO  
SEM ESCALA

SEÇÃO B –CORTE TÍPICO  
SEM ESCALA

SEÇÃO C –CORTE TÍPICO  
SEM ESCALA

VISTA TÍPICA  
SEM ESCALA
