## **ATIVIDADE 3 - PRODUTO 5A PLANO DE TRANSIÇÃO PARA RECUPERAÇÃO DA ÁREA DEGRADADA DO LIXÃO DE BARBALHA (BACIA DO SALGADO)**

**Plano de Recuperação das Áreas Degradadas (PRAD) de 81  
Lixões a Céu Aberto nos Municípios das Bacias Hidrográficas  
do Acaraú, Metropolitana e Salgado, no Estado do Ceará**

**LIXÃO DE BARBALHA  
BARBALHA-CE**

**RC-SP-080/18-R1  
Setembro de 2018**

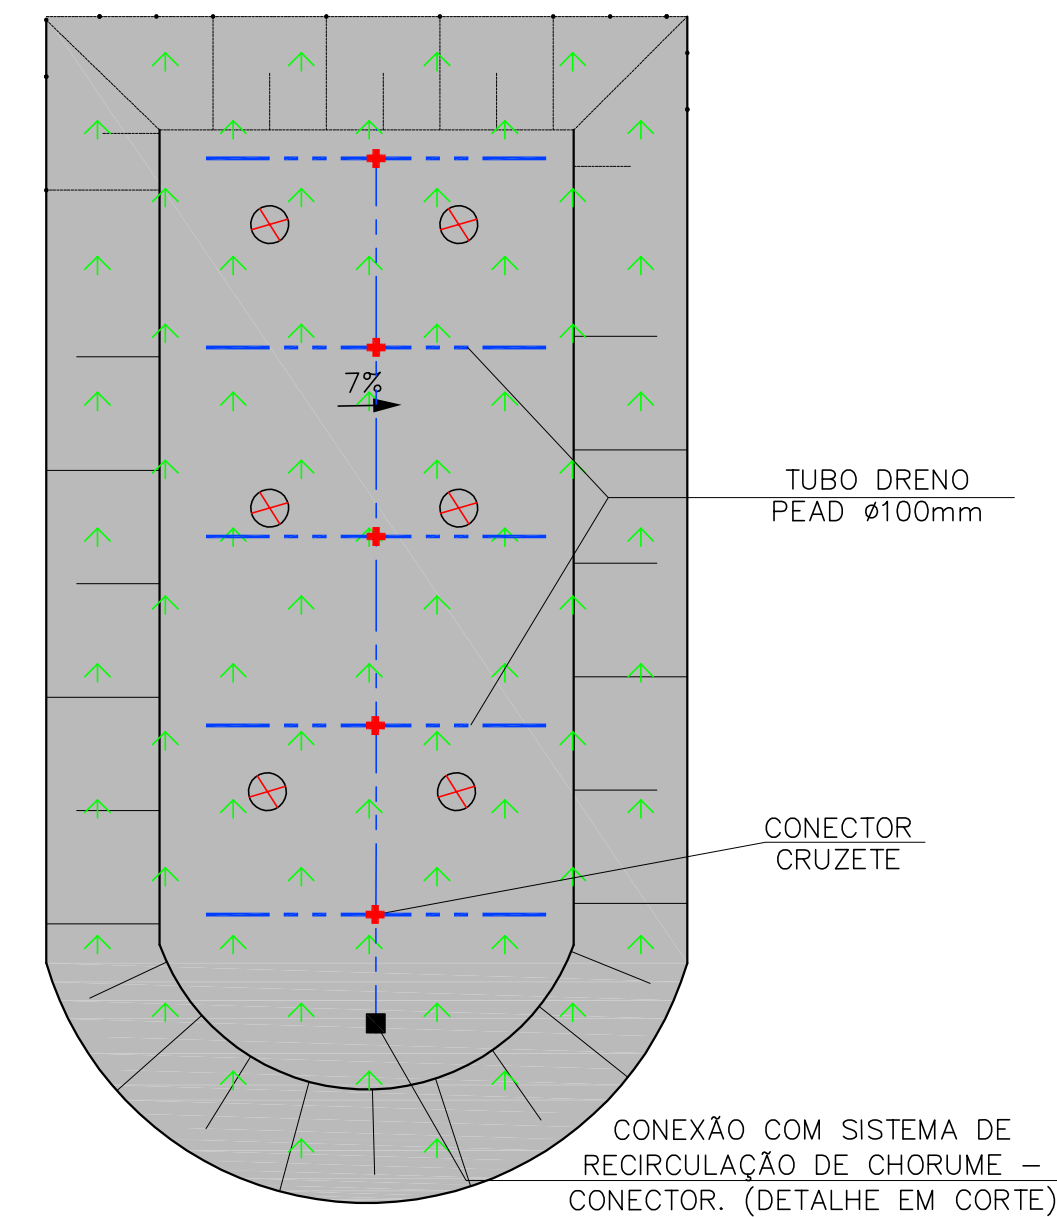
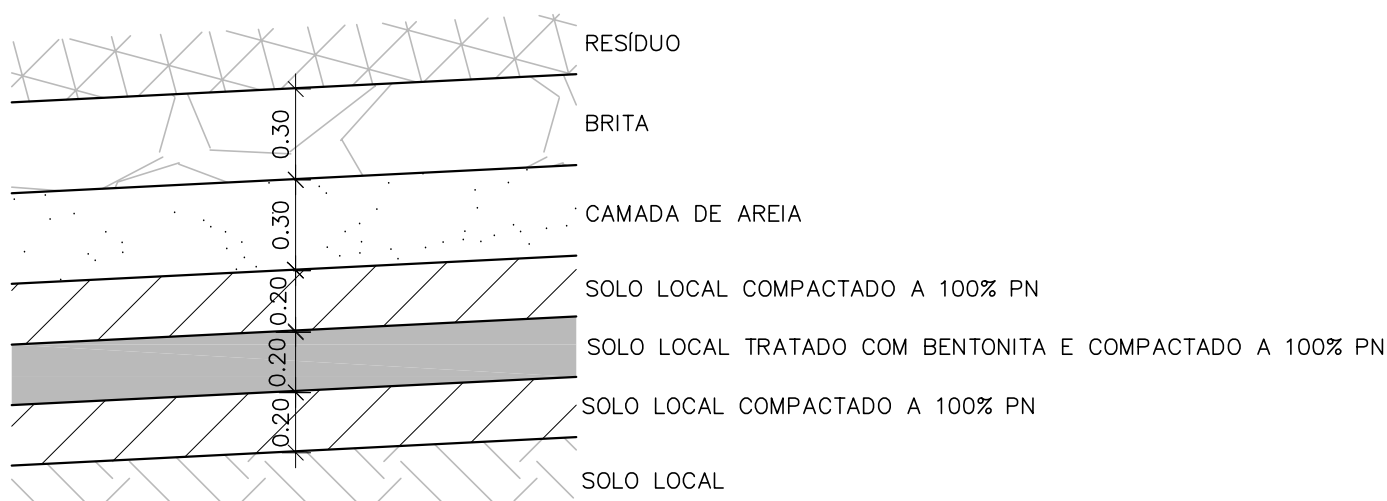
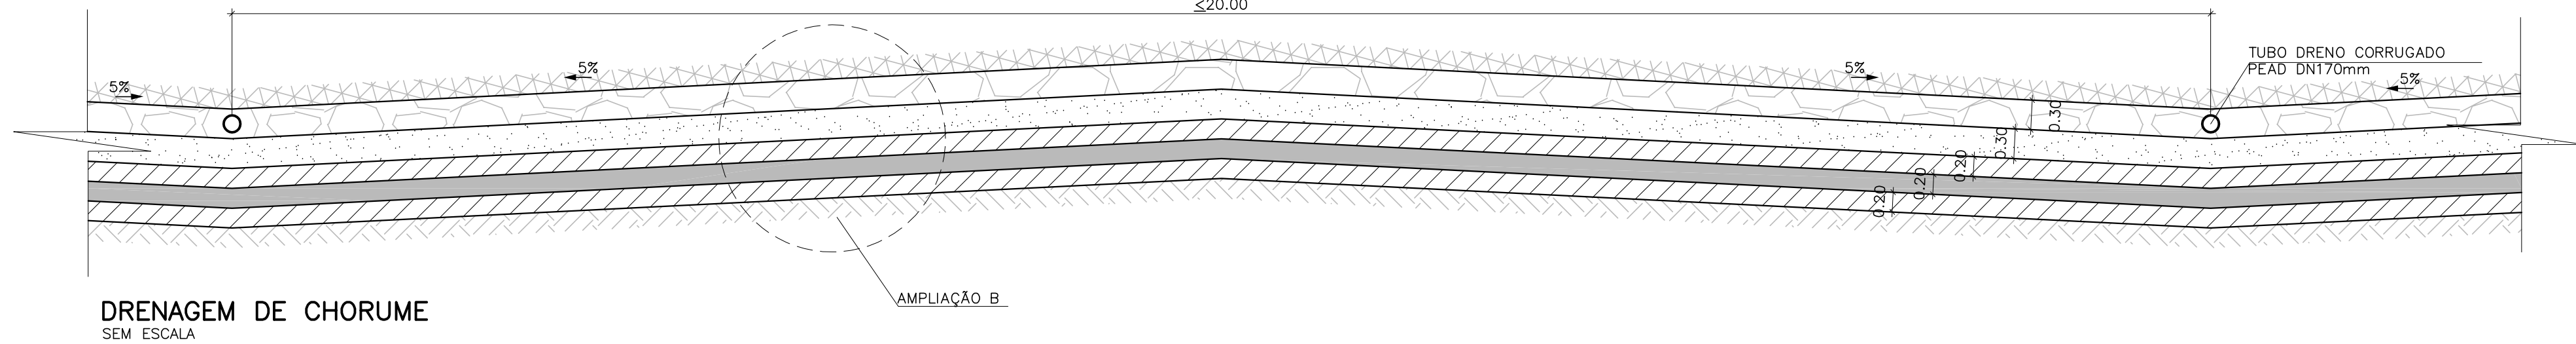
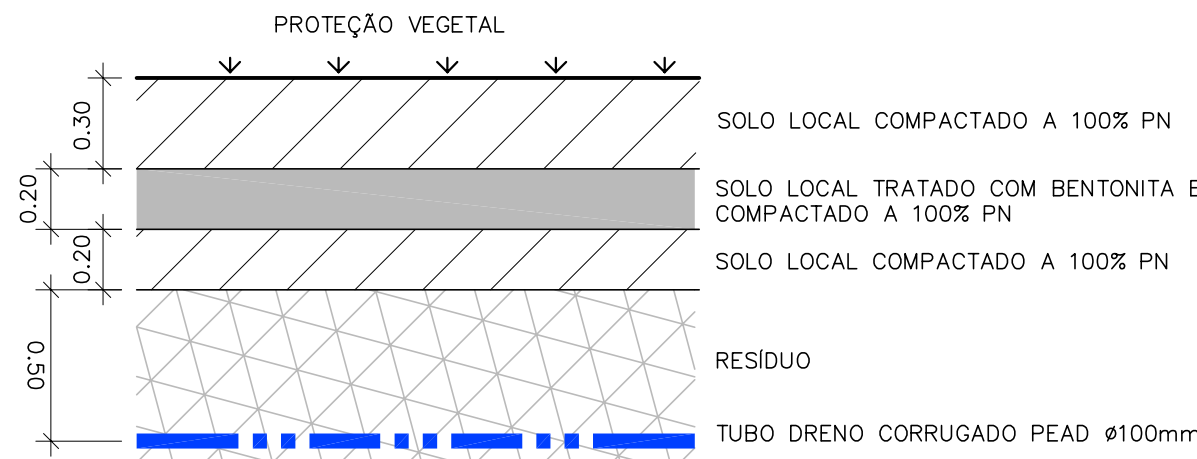
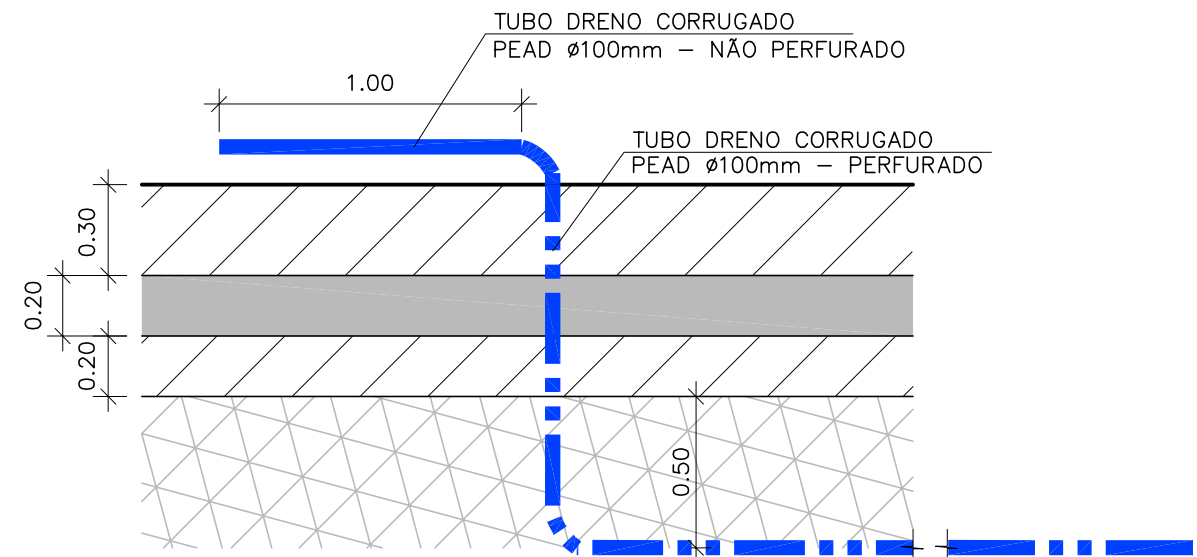
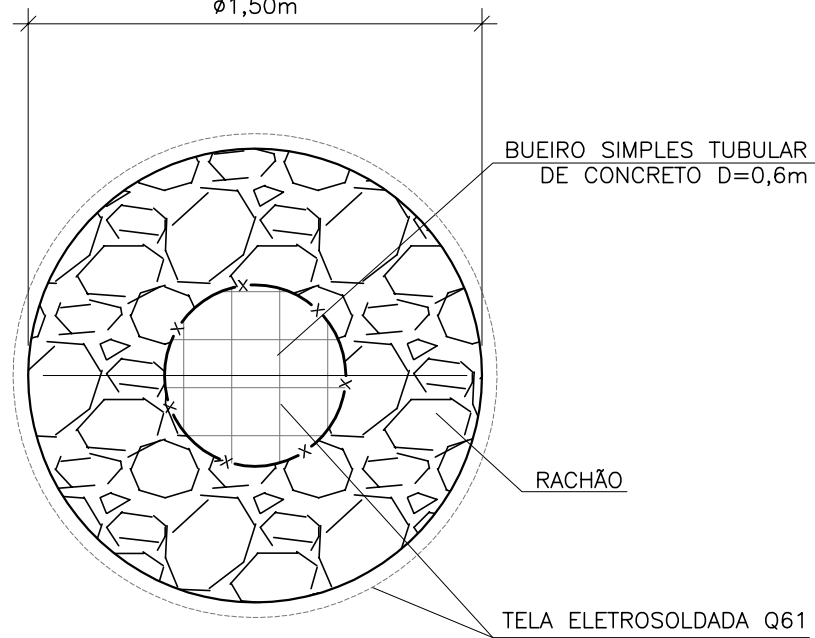
RECIRCULAÇÃO DE CHORUME  
SEM ESCALA

AMPLIAÇÃO B (VER NOTA 20)  
SEM ESCALA

DRENAGEM DE CHORUME  
SEM ESCALA

AMPLIAÇÃO A  
SEM ESCALA (VER NOTA 18 E 20)

DETALHE EM CORTE  
SEM ESCALA

DETALHE DRENO DE GÁS  
SEM ESCALA (VER NOTA 15)

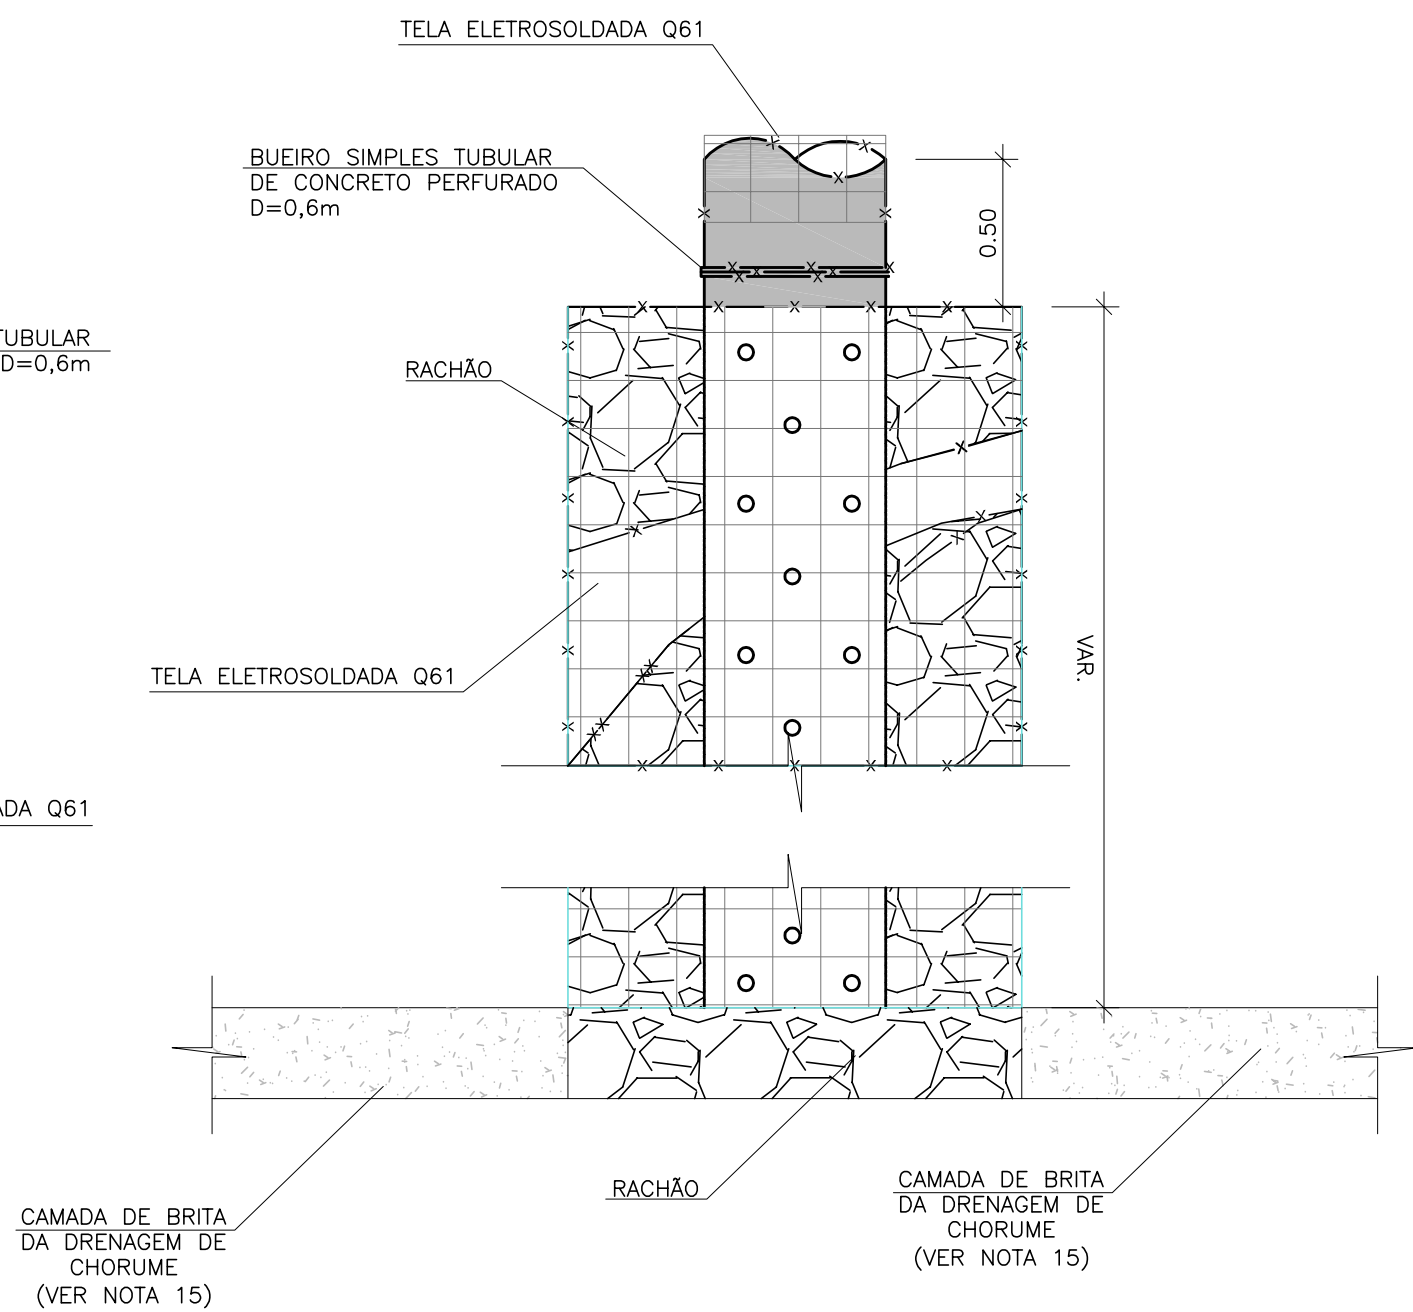
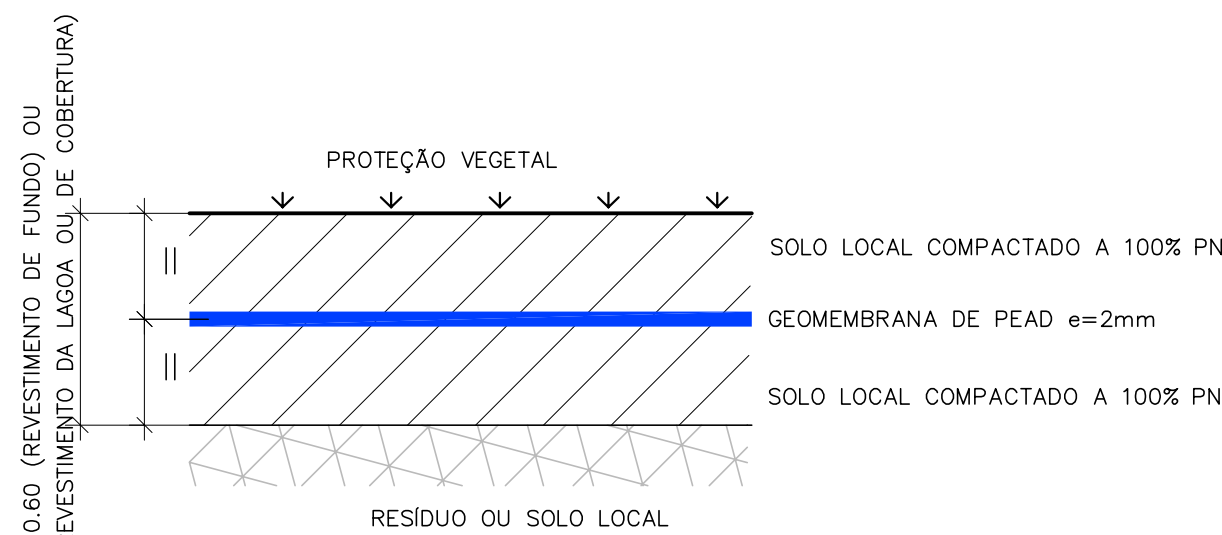
DETALHE DO REVESTIMENTO DE COBERTURA E DE FUNDO  
OPÇÃO COM GEOMEMBRANA DE PEAD e=2mm

SEM ESCALA (VER NOTA 17)

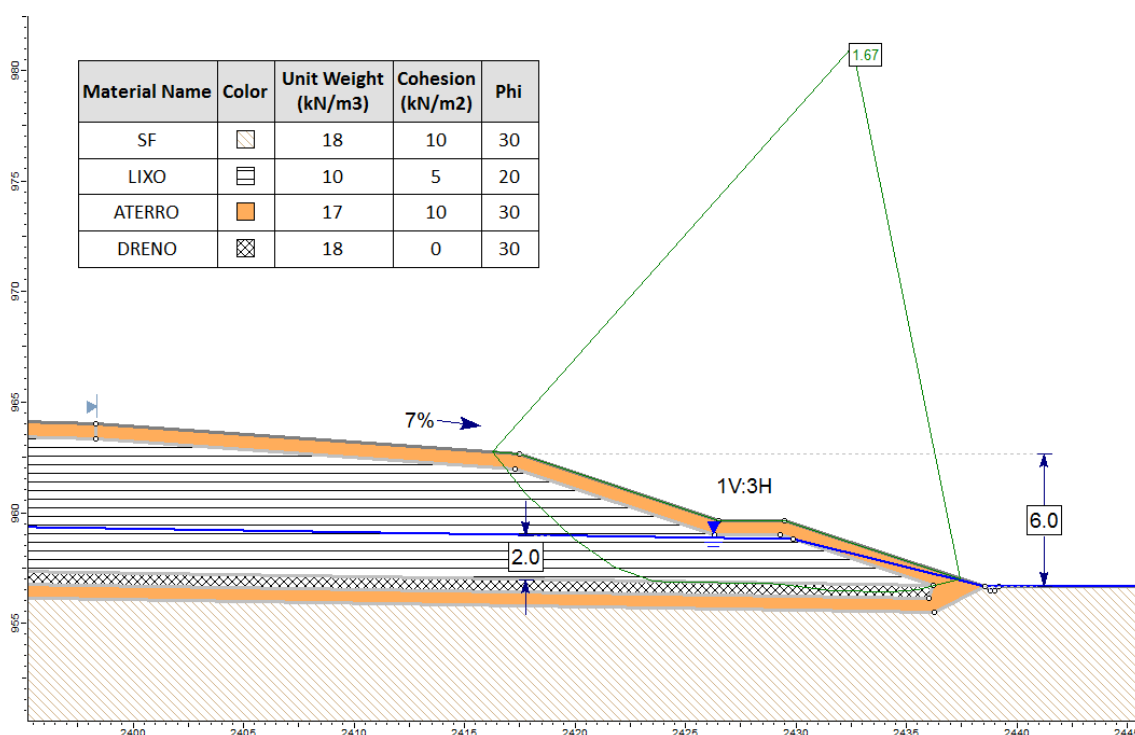
**Figura 5.3** - Saída gráfica da análise de estabilidade da pilha de resíduos com altura máxima de talude de 6,0 m. FS = 1,67.

Obteve-se um Fator de Segurança igual a 1,67, o que é satisfatório à luz da norma NBR 11.682 (ABNT, 2009) mesmo com parâmetros geotécnicos conservadores e com a consideração de colmatagem do sistema de drenagem de chorume.

A **Figura 5.3** a seguir apresenta a saída gráfica da análise de estabilidade do talude de maior altura da pilha de resíduos projetada no Lixão de Barbalha.

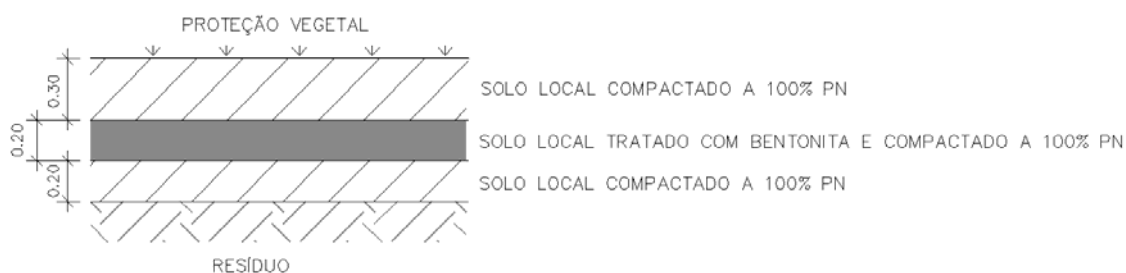
Todas as camadas serão compactadas a 100% do Proctor Normal, conforme a **Figura 5.4** a seguir.

**Figura 5.4** - Detalhe do revestimento de cobertura dos resíduos.

Como alternativa, o tratamento do solo com bentonita pode ser substituído por uma geomembrana de PEAD com espessura mínima de 2 mm. Neste caso deverão ser observados os devidos cuidados de instalação da geomembrana, como ancoragem, paginação, solda entre folhas, e ensaios de estanqueidade.

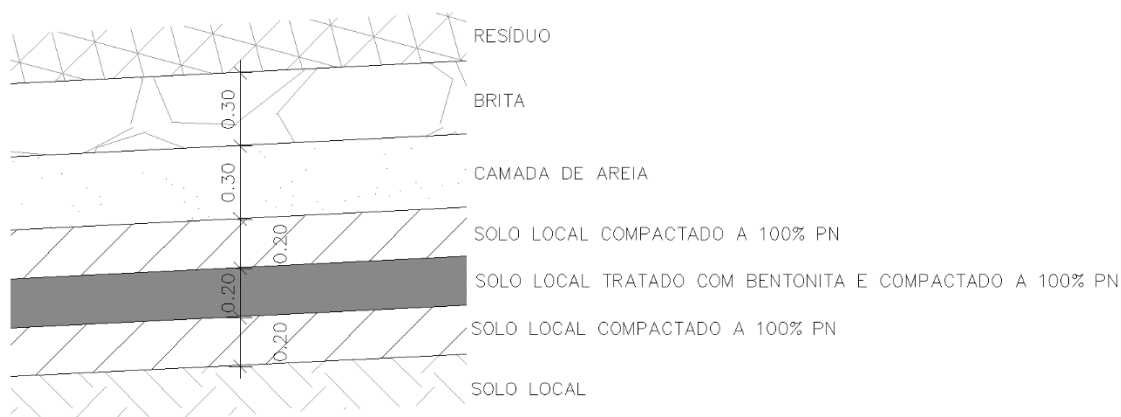
**Figura 5.5** - Detalhe das camadas do revestimento de fundo e drenagem de chorume.

As **Figuras 5.5** e **5.6** apresentam em detalhes o sistema de revestimento de fundo e de drenagem de chorume.

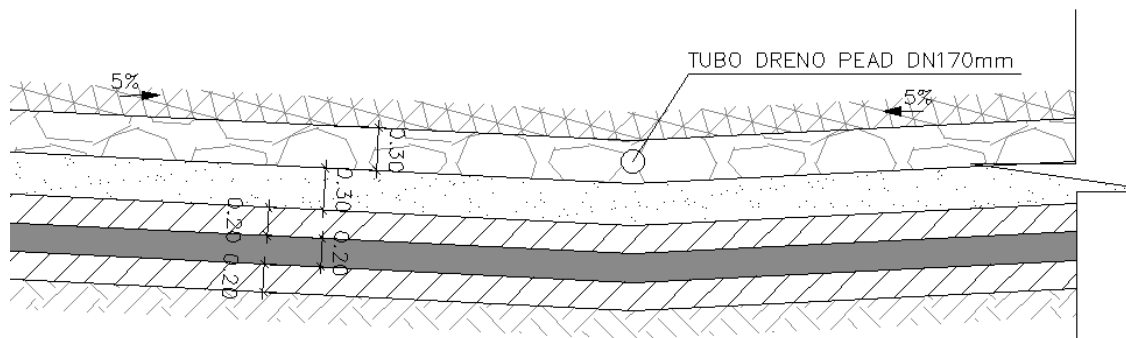
**Figura 5.6** - Detalhe do caimento de fundo e do posicionamento dos tubos drenos.

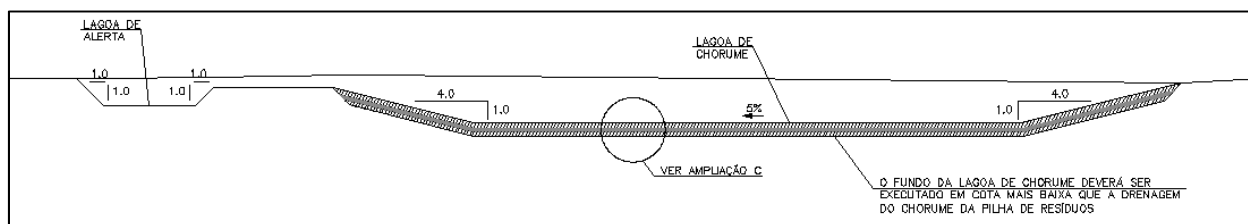
O chorume coletado pelo sistema de drenagem será direcionado através de tubulação para a lagoa de chorume. Além da lagoa de chorume, há uma lagoa de alerta, para a qual é vertido, através de um canal de ligação, o volume de chorume que exceder o correspondente à lâmina de 1,0 m de altura na lagoa principal, conforme **Figura 5.7**.

**Figura 5.7** - Seção típica em corte da lagoa de alerta e da lagoa principal de chorume.

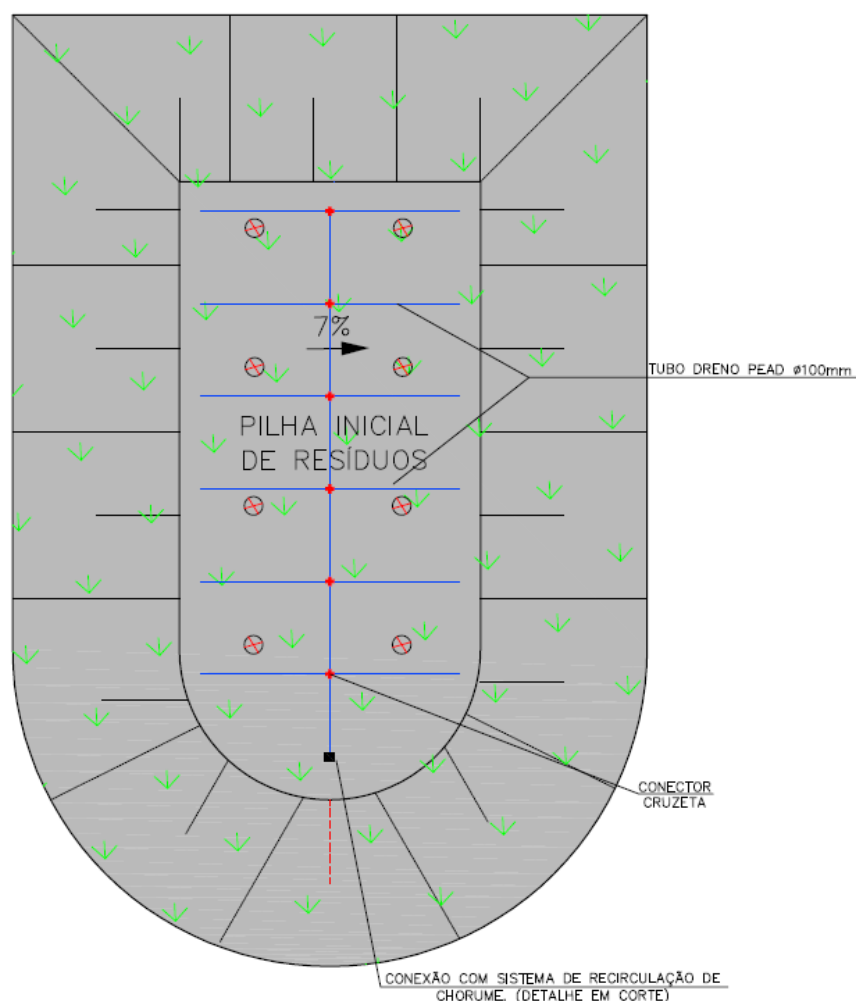
O sistema de reinjeção consiste de tubos drenos de PEAD corrugado, com diâmetro nominal 100 mm, dispostos dentro do resíduo, próximo ao topo da pilha, 0,5 m abaixo da camada de revestimento de cobertura, conforme disposição da **Figura 5.8**.

**Figura 5.8** - Disposição típica da tubulação do sistema de recirculação de chorume.

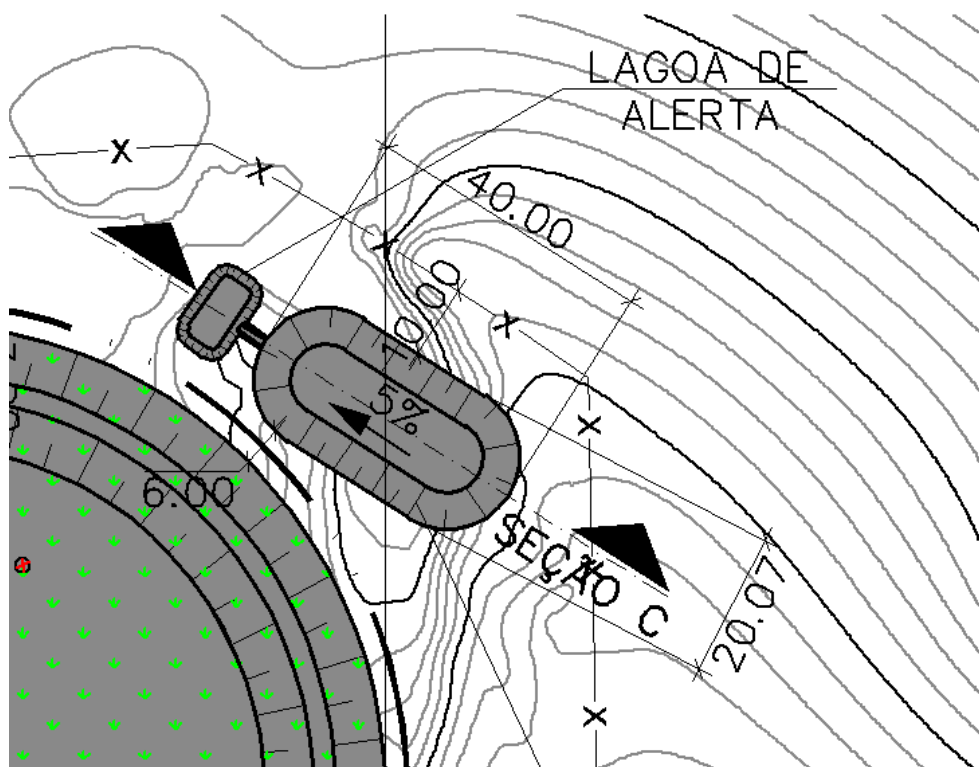
A lagoa terá formato amigdaloidal (**Figuras 5.9**), profundidade útil de 1,0 m, profundidade total de 1,5 m e taludes 1V:4H.

**Figura 5.9** –Lagoa de chorume e lagoa de alerta do Lixão de Barbalha.

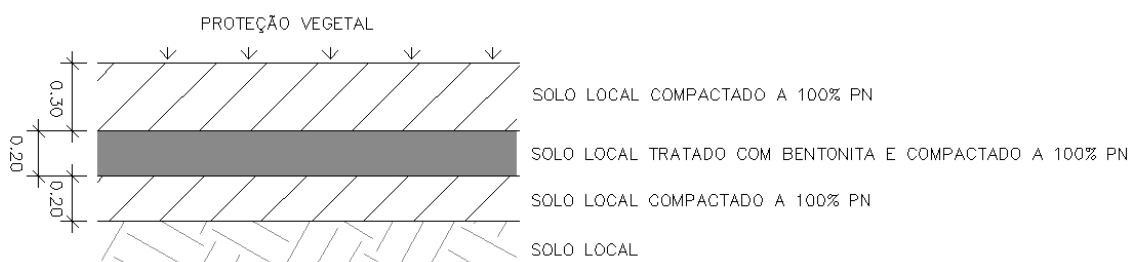
O fundo da lagoa de chorume deverá receber o mesmo tipo de revestimento executado na cobertura da pilha de resíduos: revestimento de solo preferencialmente argiloso compactado com 70 cm de espessura. O revestimento será composto de uma camada de 20 cm de solo local compactado (em contato com o solo local), intercalada com uma camada de 20 cm de solo local tratado com bentonita, mais uma camada externa de solo local compactado de 30 cm de espessura. Todas as camadas serão compactadas a 100% do Proctor Normal, conforme a **Figura 5.10**.

**Figura 5.10.** Detalhe das camadas do revestimento de fundo da lagoa de chorume.

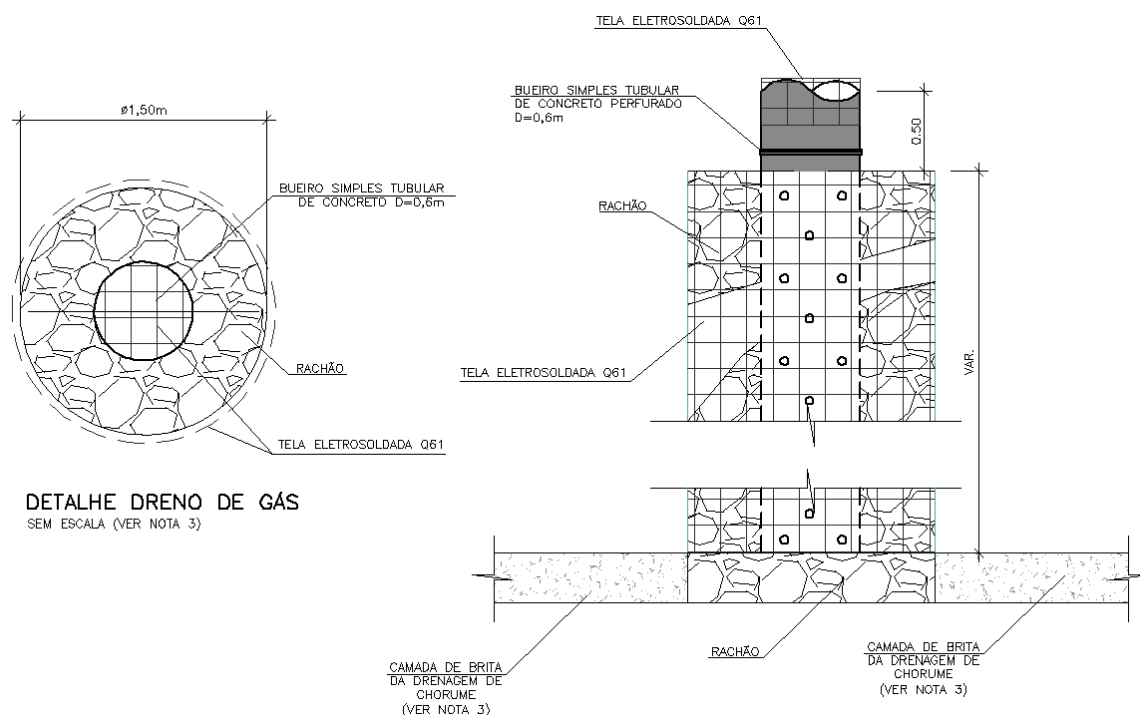
O presente projeto prevê a execução de drenos para drenagem de gás gerado pelo resíduo. Os drenos de gás serão constituídos de materiais comuns e facilmente obtidos – tela eletrosoldada de aço, manilhas perfuradas de concreto e rachão (Figura 5.11).

**Figura 5.11** - Detalhe dos drenos de gás.

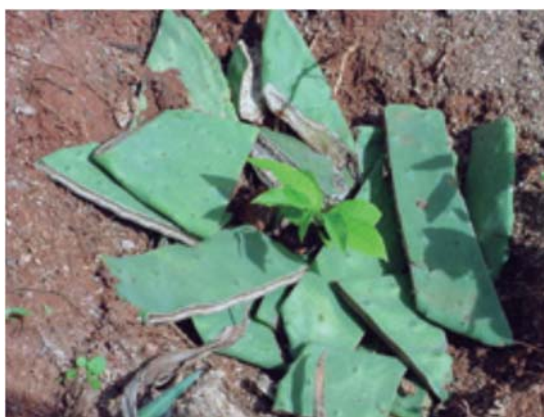
São chamadas aqui de espécies suculentas plantas que são túrgidas e que armazenam água em sua estrutura como os cactos (palma, mandacaru, sisal, xique-xique). Estas espécies, quando manejadas através de podas seletivas, são fonte de água para animais e outras plantas, muito eficientes quando utilizadas para disponibilização de água às mudas recém-plantadas, conforme **Figura 5.14**.

**Figura 5.14** - Palma como fonte de água para mudas de árvores. Fonte: Restauração ecológica SAF. Foto: Cinara Del'Arco Sanches.

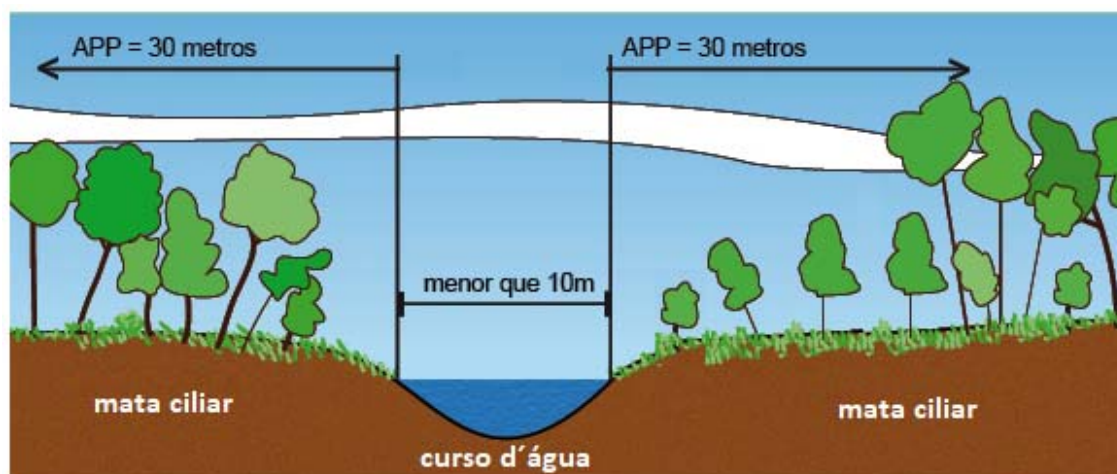
Considerando os objetivos de recuperação ambiental, será adotado, quando aplicável, a largura de 30 metros de plantio de mata ciliar, desde suas margens, para todos os cursos d'água identificados, perenes e intermitentes. Para os casos dos cursos d'água considerados efêmeros, quando possível, recomenda-se também adotar 30 metros para o plantio de mata ciliar. A borda/margem dos mesmos deverá ser identificada no período da cheia ou precisada a partir de informações obtidas localmente (cruzar indicativos físicos com depoimento de moradores locais), como ilustra a **Figura 5.15**.

**Figura 5.15** – Faixas marginais de curso d'água natural perene e intermitente. Fonte: Adaptado de <http://www.sigam.ambiente.sp.gov.br>

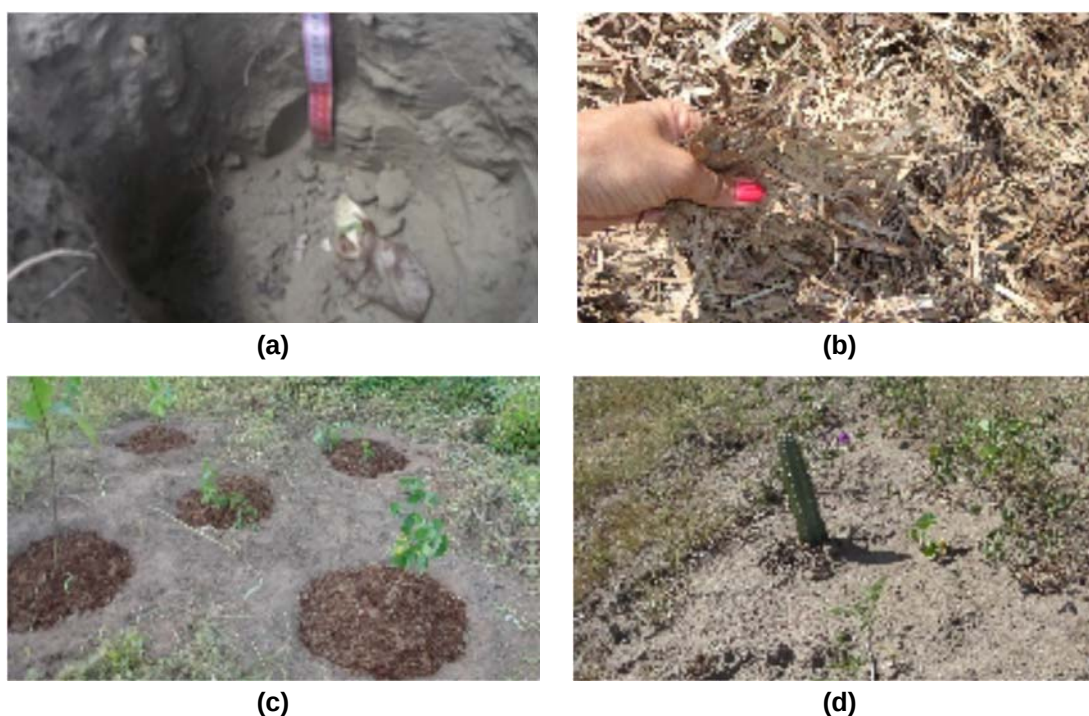
Ao redor de cada cova, deve ser feito o coroamento das mudas com um raio de aproximadamente meio metro e com uma leve inclinação em direção ao centro da cova, de forma que facilite o acúmulo de água na planta, complementando com o amontoamento de folhagem em cima da cova (**Figura 5.16**).

**Figura 5.16** – Técnicas de plantio: (a) tamanho ideal da cova; (b) detalhe da bagana de carnaúba; (c) e (d) mudas plantadas em diferentes espaçamentos com coroamento e cobertura morta de bagana. Fonte: Associação Caatinga (Terrabrasilis, 2011).

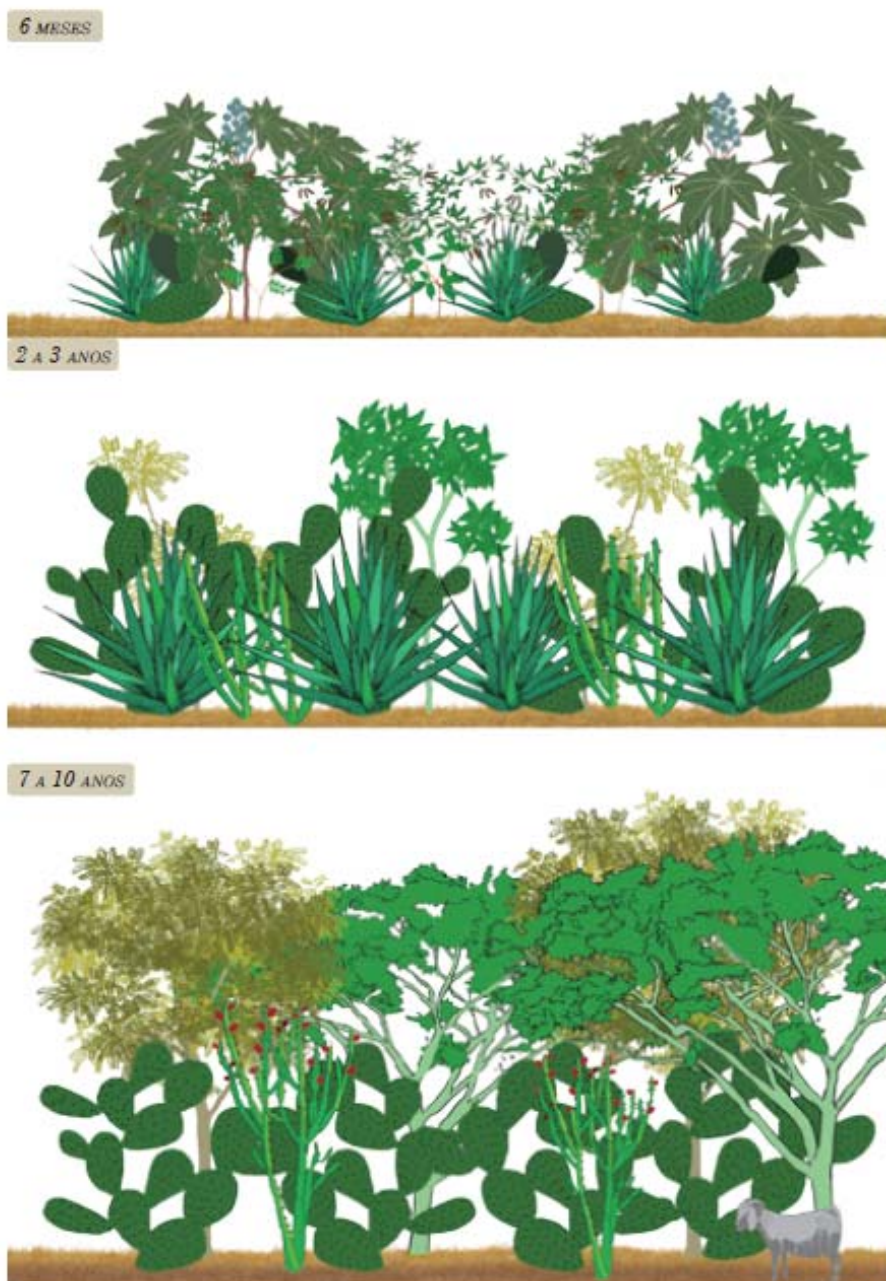
**Figura 5.18** – Ilustração do plantio em consórcio com espécies engenheiras em 10 anos.  
Fonte: Restauração ecológica SAF (Miccols, 2016).
