## **ATIVIDADE 3 - PRODUTO 5A PLANO DE TRANSIÇÃO PARA RECUPERAÇÃO DA ÁREA DEGRADADA DO LIXÃO DE LAVRAS DA MANGABEIRA (BACIA DO SALGADO)**

**Plano de Recuperação das Áreas Degradadas (PRAD) de 81  
Lixões a Céu Aberto nos Municípios das Bacias Hidrográficas  
do Acaraú, Metropolitana e Salgado, no Estado do Ceará**

**LIXÃO DE LAVRAS DA MANGABEIRA  
LAVRAS DA MANGABEIRA-CE**

**RC-SP-092/18-R1  
Setembro de 2018**

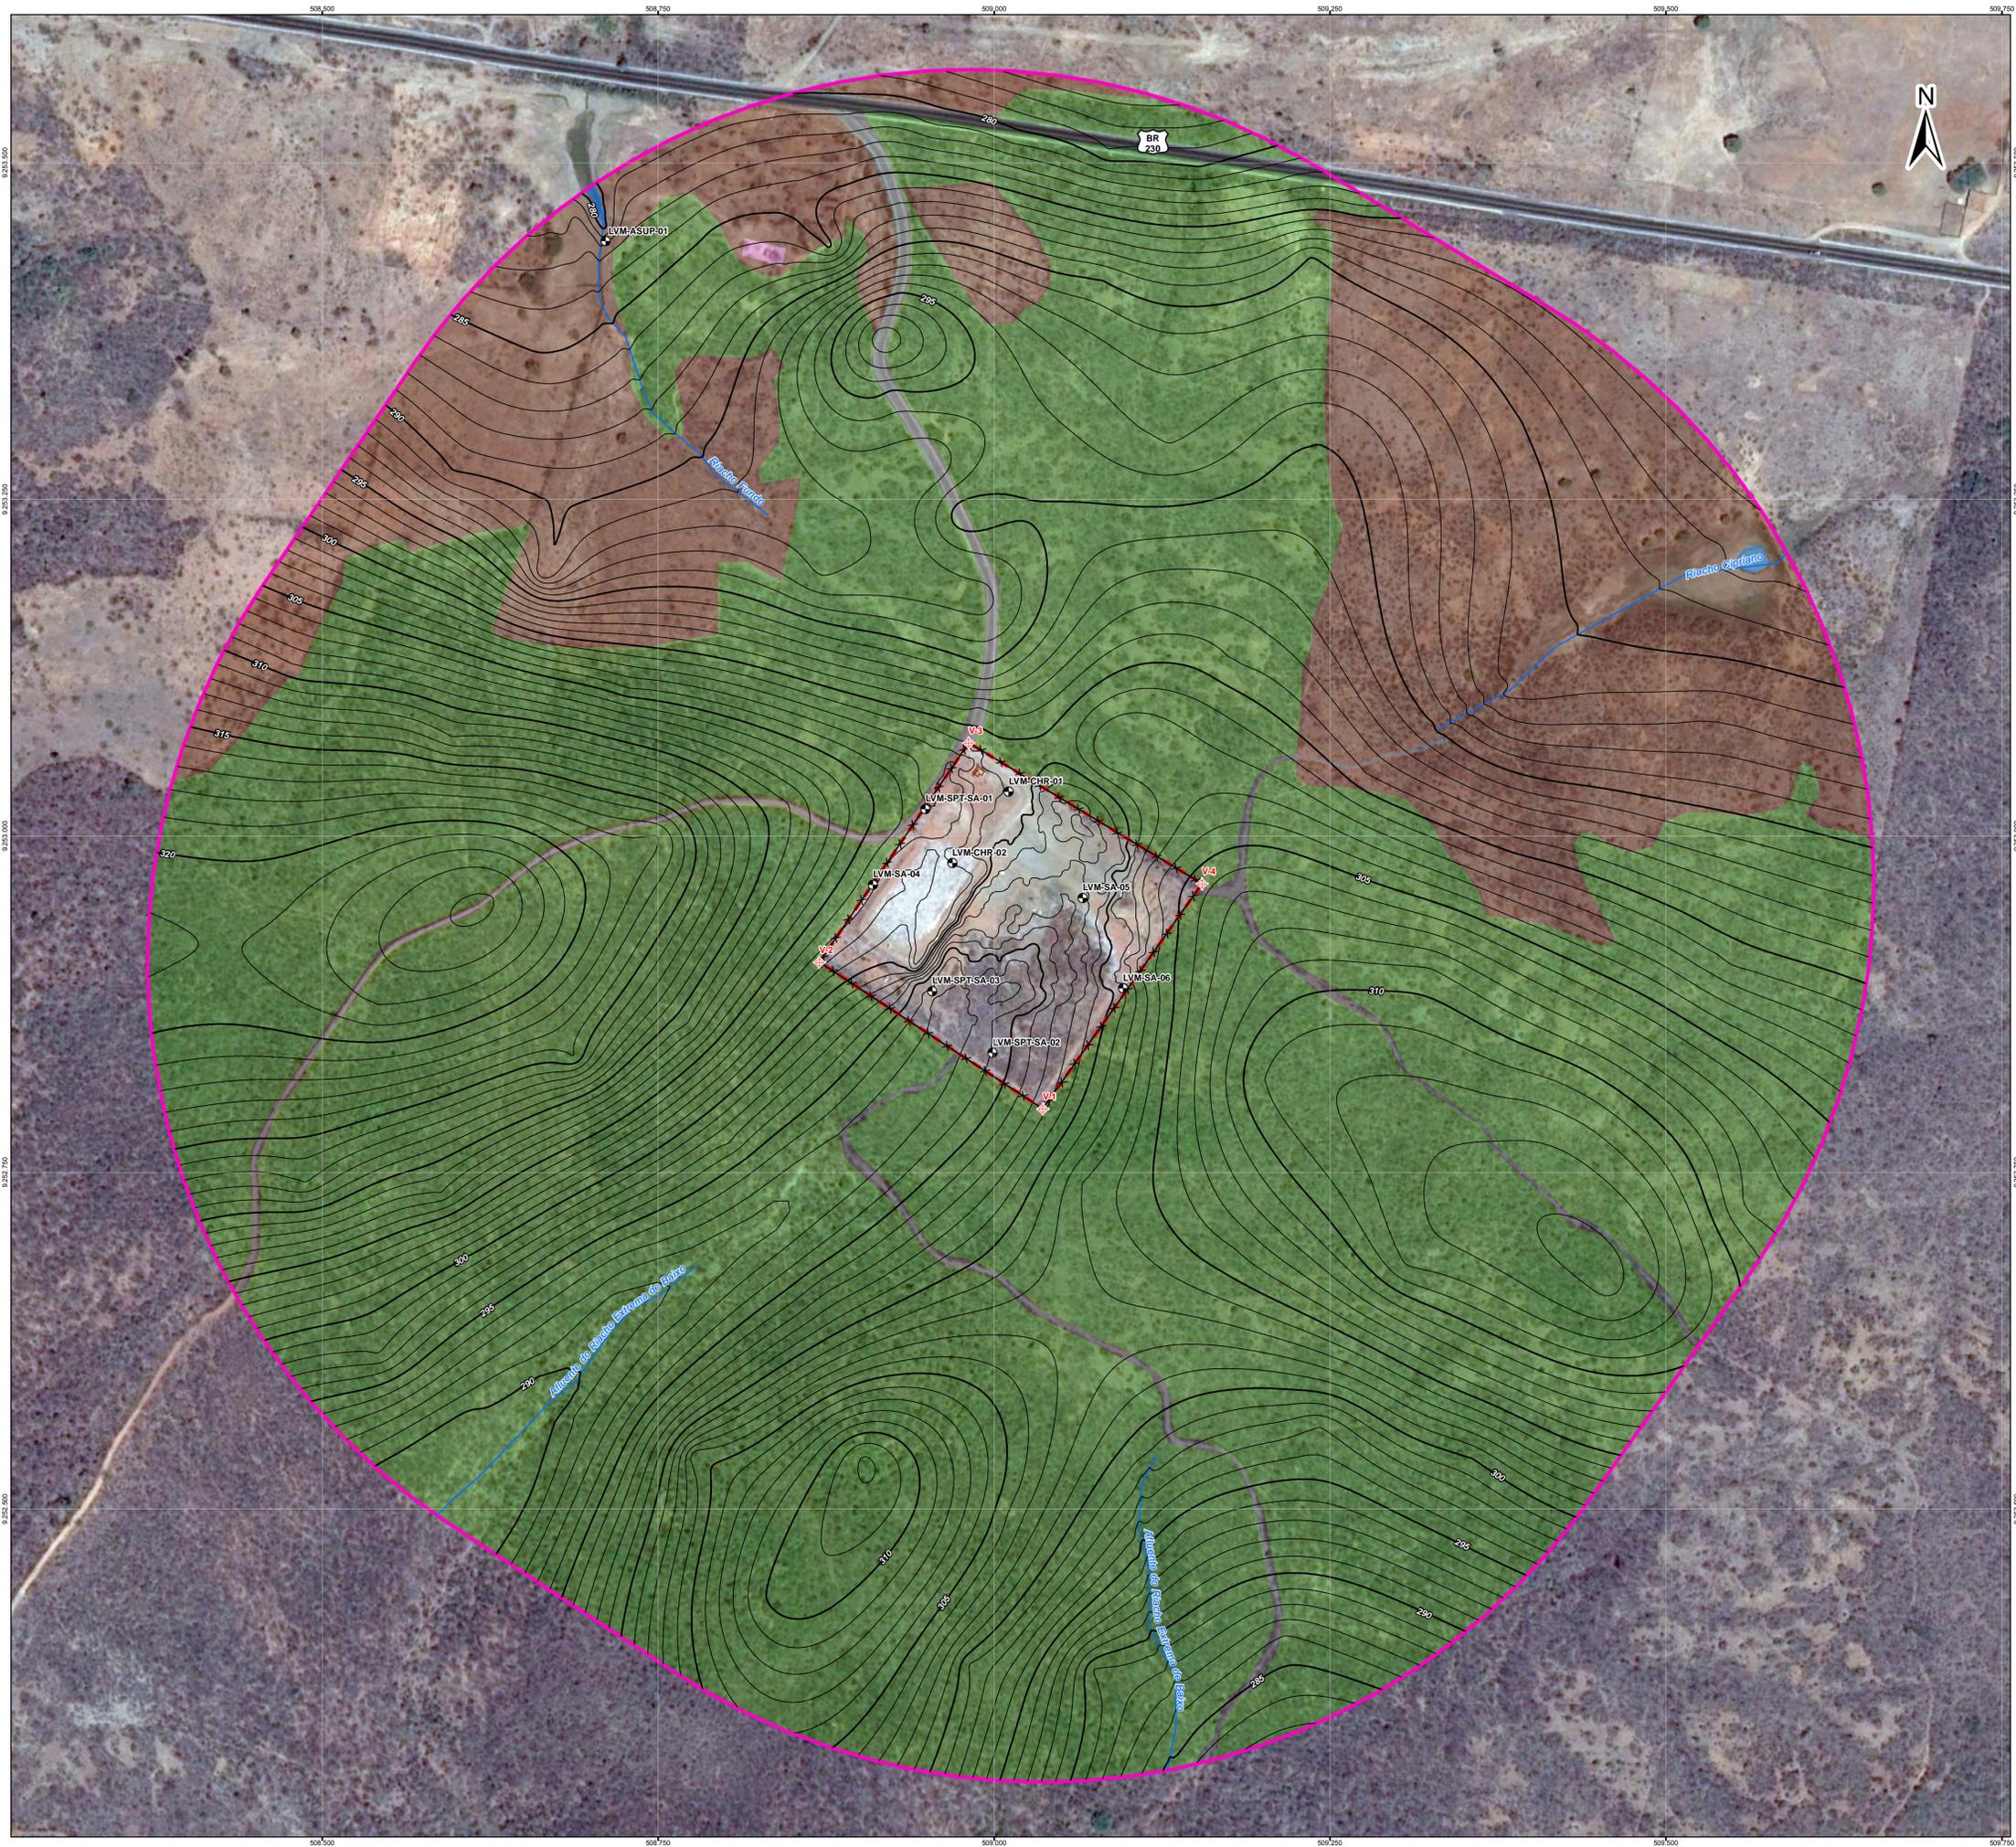
A **Figura 2.1** apresenta o Levantamento Planialtimétrico com a poligonal da área degradada do Lixão de Lavras da Mangabeira e o mapa de uso do solo da respectiva AID, na escala 1:2.400 (sistema de projeção: UTM, datum: SIRGAS 2000).

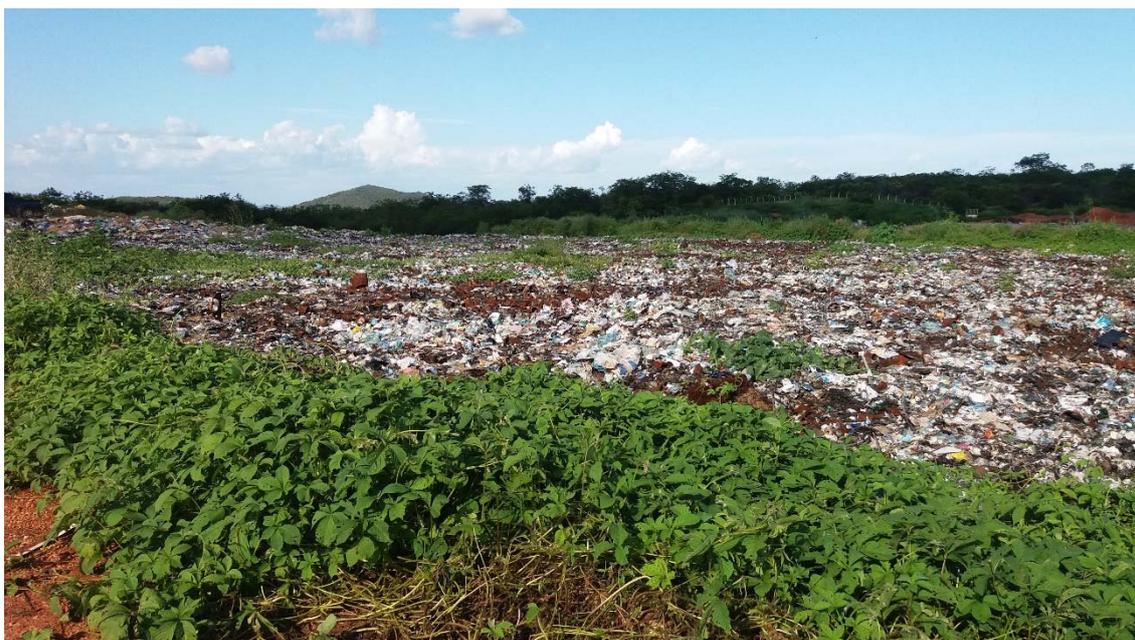
Possui área aproximada de **4,03 hectare**, de propriedade da municipalidade, onde foi estimado o volume de resíduos aproximado de **45.900m<sup>3</sup>**, segundo cubagem feita a partir de levantamento planialtimétrico realizado em maio/2017. A **Figura 4.1** ilustra a situação atual do Lixão de Lavras da Mangabeira.

**Figura 4.1** – Vista do Lixão de Lavras da Mangabeira, construído como aterro sanitário. Fonte: TÜV SÜD Bureau.

Em 2008, teve início no local a **construção de um aterro sanitário, que começou a receber resíduos a partir de 2010**. Em 2011, foi emitida a Licença de Operação nº 804/2011, com validade até 15/09/2013. Porém a operacionalização do aterro era deficiente e sua licença foi expirada, recebendo multas e **passando a operar como lixão**.

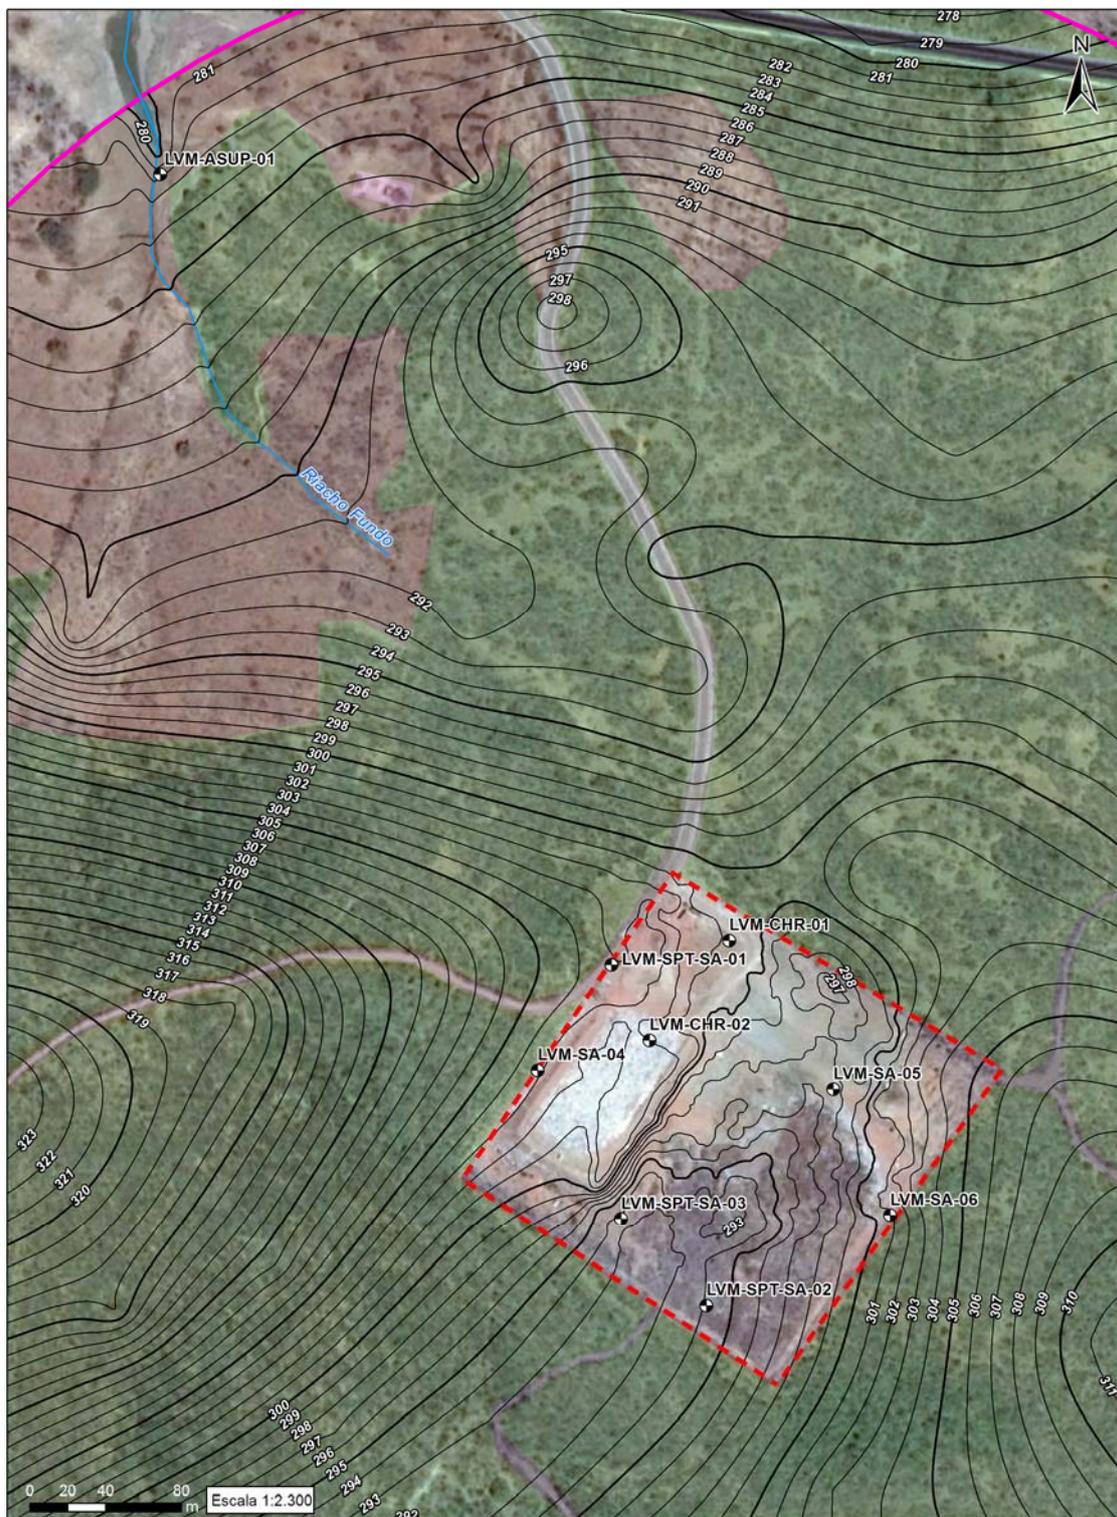
Na AID do **Lixão de Lavras da Mangabeira**, construído como aterro sanitário, foram identificados os cursos d'água Riacho Cipriano (situado aproximadamente 300m ao nordeste da área degradada) e o Riacho Fundo (situado 350m ao noroeste), além de cursos d'água sem denominação afluentes do Riacho Extrema de Baixo (IPECE, 2016), a uma distância mínima de 250m ao sul do lixão. Destaca-se que os cursos d'água Riacho Cipriano e Riacho Fundo alimentam 2 pequenos açudes nos limites da AID, conforme Levantamento Planialtimétrico realizado (ver TÜV SÜD Bureau, 2017-b).

**Figura 4.2** – Detalhe do levantamento planialtimétrico realizado na área do Lixão de Lavras da Mangabeira. Fonte: TÜV SÜD Bureau, 2017-b).
