ATIVIDADE 3 - PRODUTO 5A PLANO DE TRANSIÇÃO PARA RECUPERAÇÃO DA ÁREA DEGRADADA DO LIXÃO DE VÁRZEA ALEGRE (BACIA DO SALGADO)

**Plano de Recuperação das Áreas Degradadas (PRAD) de 81
Lixões a Céu Aberto nos Municípios das Bacias Hidrográficas
do Acaraú, Metropolitana e Salgado, no Estado do Ceará**

**LIXÃO DE VÁRZEA ALEGRE
VÁRZEA ALEGRE-CE**

**RC-SP-099/18-R1
Setembro de 2018**

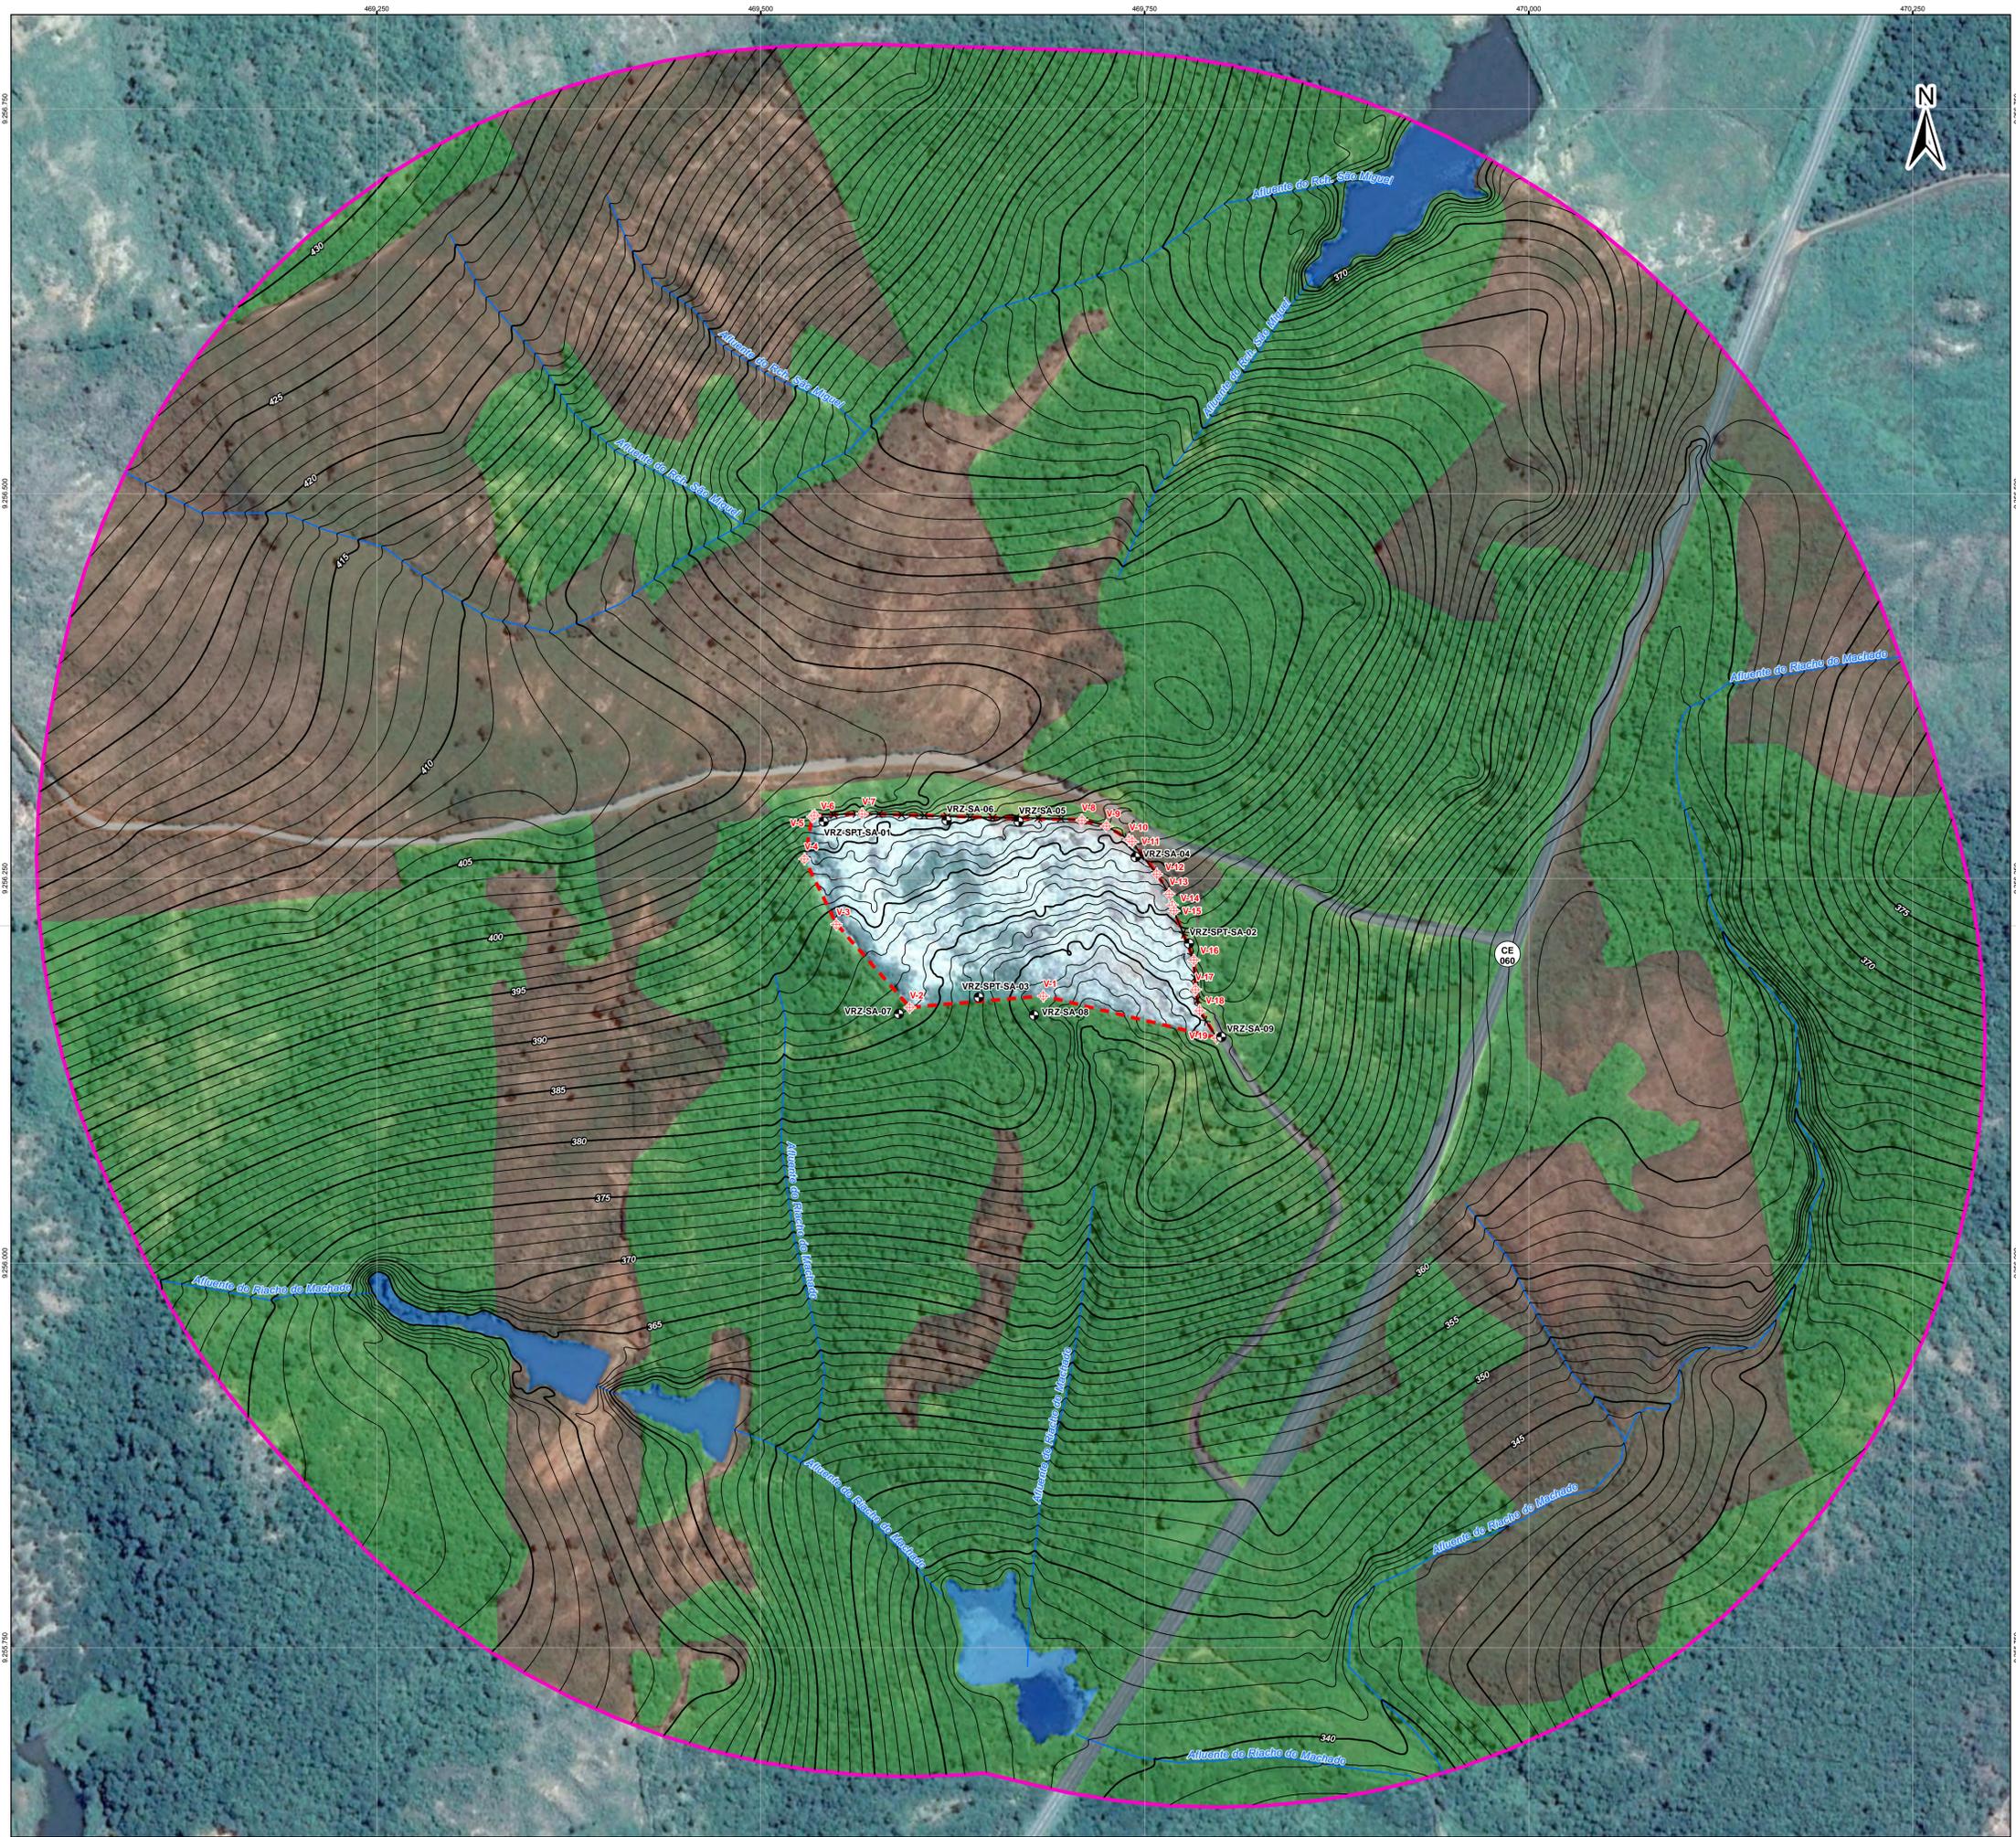
A **Figura 2.1** apresenta o Levantamento Planialtimétrico com a poligonal da área degradada do Lixão de Várzea Alegre e o mapa de uso do solo da respectiva AID, na escala 1:2.100 (sistema de projeção: UTM, datum: SIRGAS 2000).

A AID do **Lixão de Várzea Alegre** está situada em divisor de águas entre as drenagens do Machado e Riacho São Miguel. Foram identificados cursos d'água sem denominação, afluentes do Riacho do Machado em uma distância mínima de aproximadamente 50 metros do lixão e cursos d'água sem denominação, afluentes do Riacho São Miguel (IPECE, 2016), a cerca de 200 metros do limite da área degradada, conforme Levantamento Planialtimétrico realizado (ver Figura 2.1).

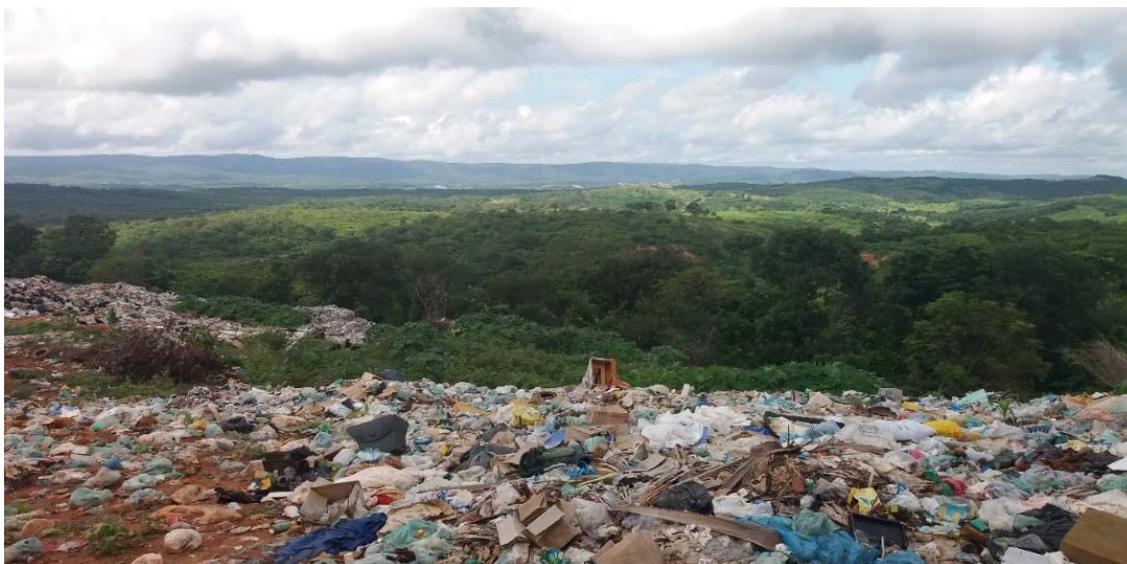
Figura 4.1 - Vista na direção sul - Lixão de Várzea Alegre. Fonte: TÜV SÜD Bureau.

A área tem seu perímetro cercado e há guarita com uma placa para controle e restrição de acesso, a qual está desativada e sem vigilância. Desta forma, a circulação no lixão é irrestrita, e há presença de catadores atuando no local.

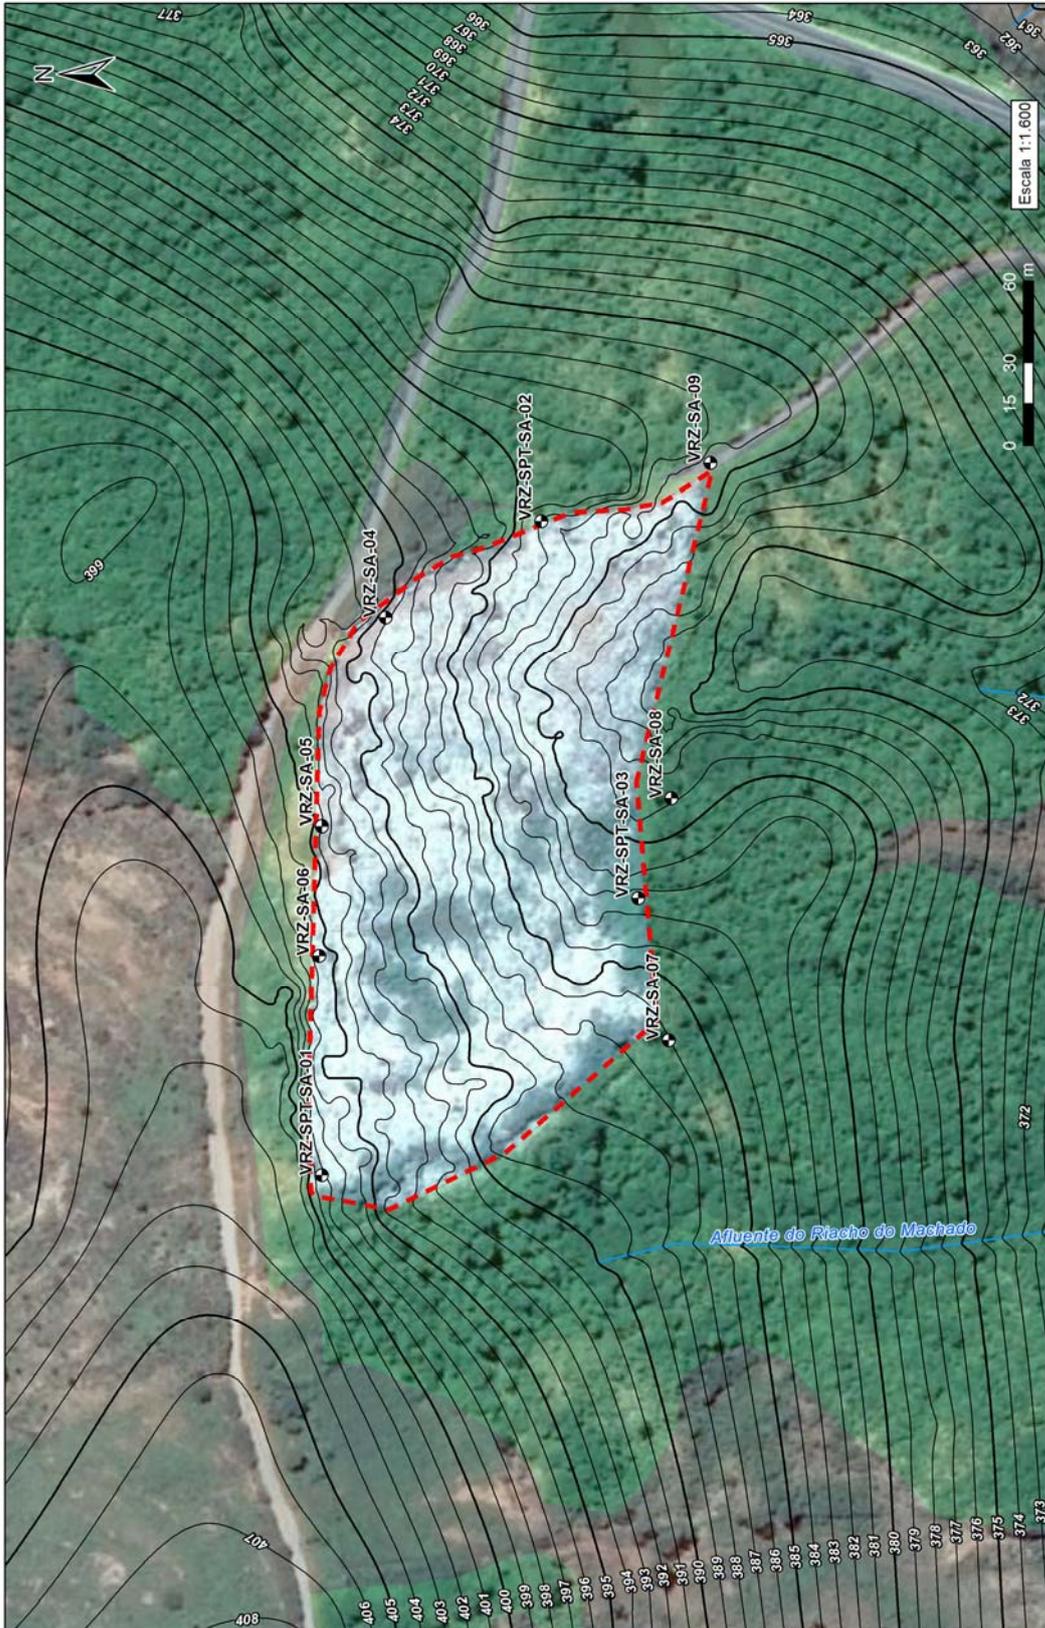
Figura 4.2 – Detalhe do levantamento planialtimétrico realizado na área do Lixão de Várzea Alegre. Fonte: TÜV SÜD Bureau, 2017-b).

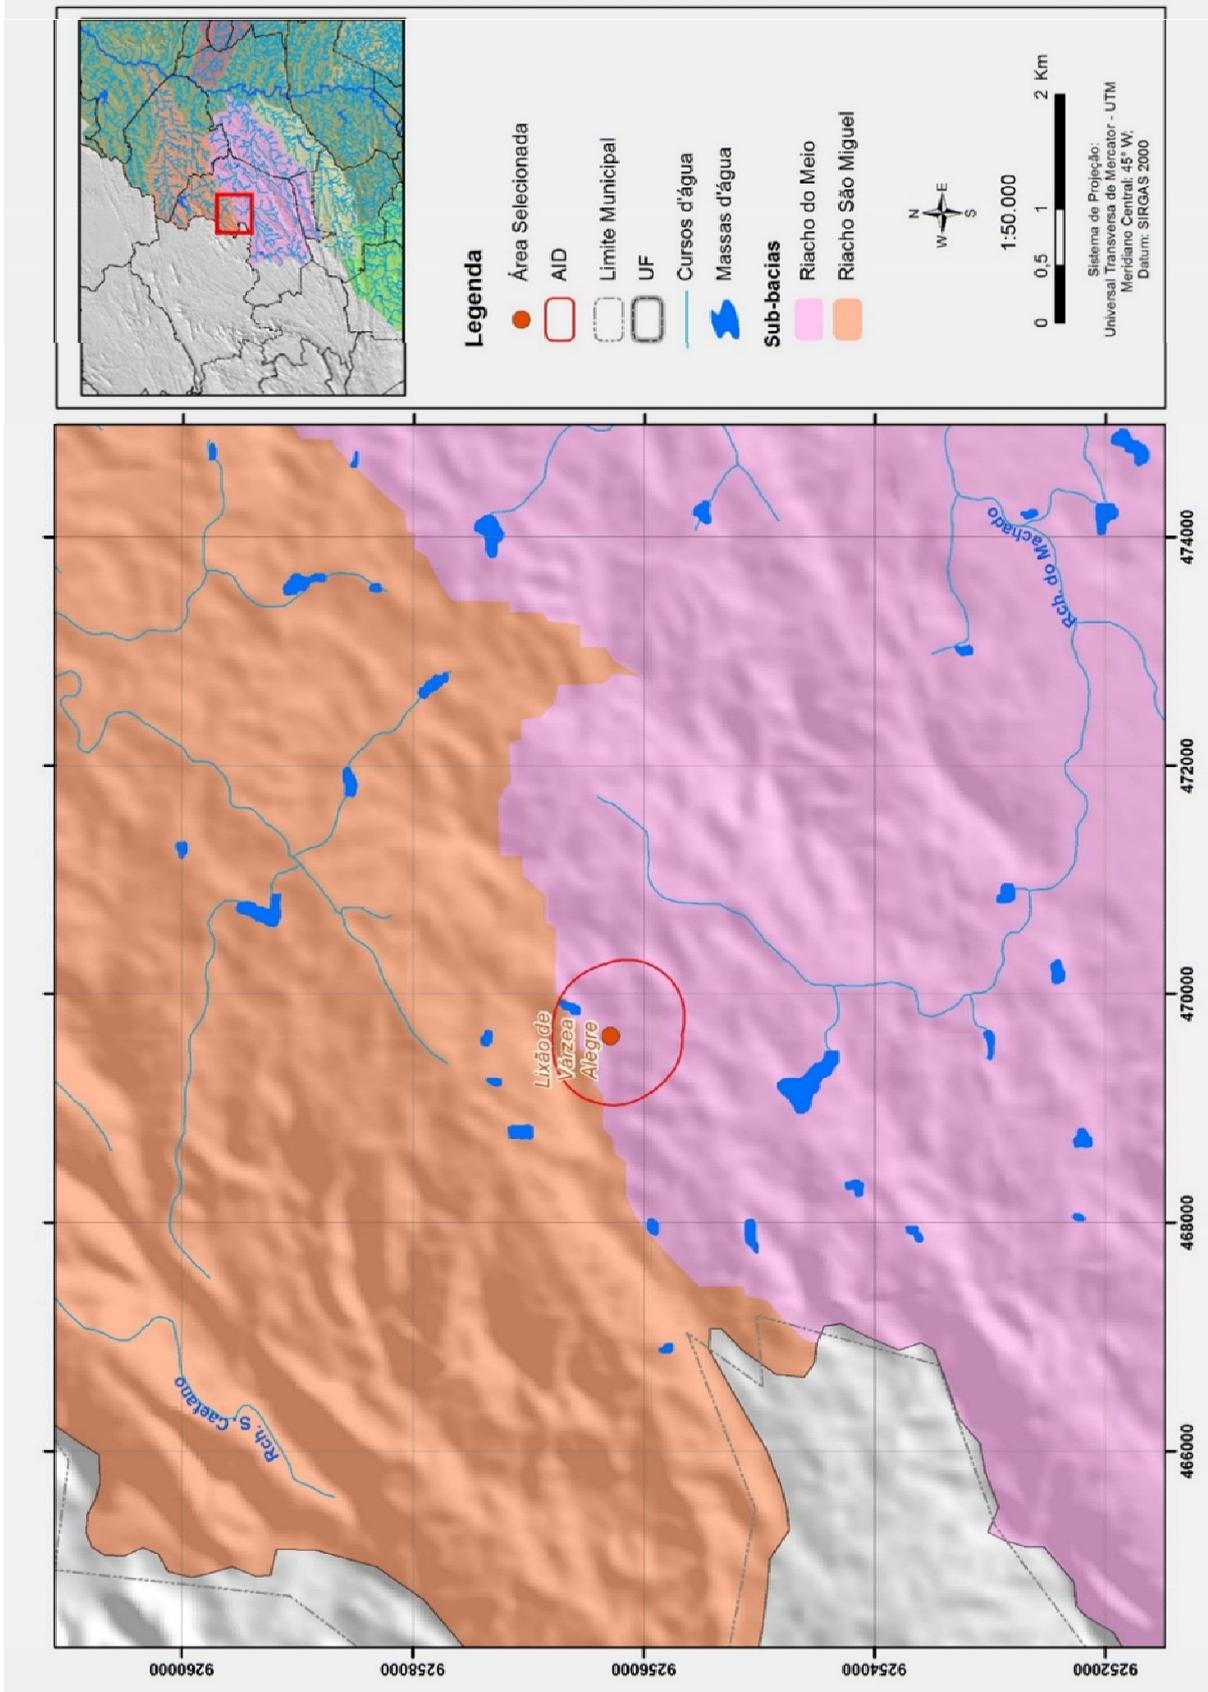
Figura 4.3 – Mapa da hidrografia na região do Lixão de Várzea Alegre. Adaptado de FUNCEME - Fundação Cearense de Meteorologia e Recursos Hídricos - (2010). Shapefile "rios_1_100000_Salgado.shp" de 09/11/2010 , enviado pela SEMA.

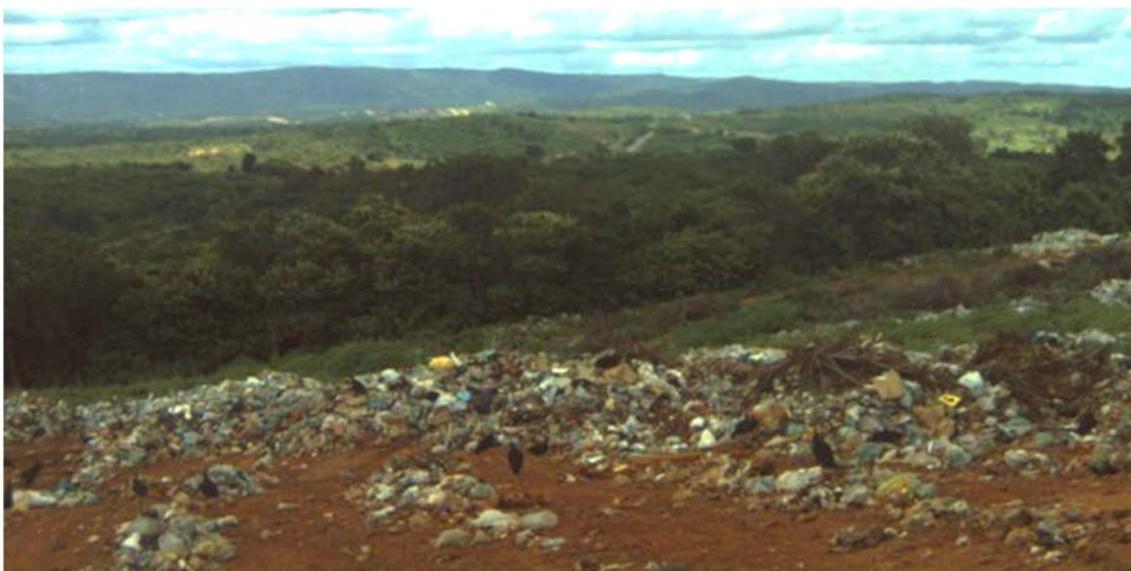
Figura 4.5 - Lixão de Várzea Alegre: vegetação da Caatinga Arbustiva Densa na AID. Fonte: TÜV SÜD Bureau.

A **Figura 4.5** ilustra a vegetação do Lixão de Várzea Alegre.

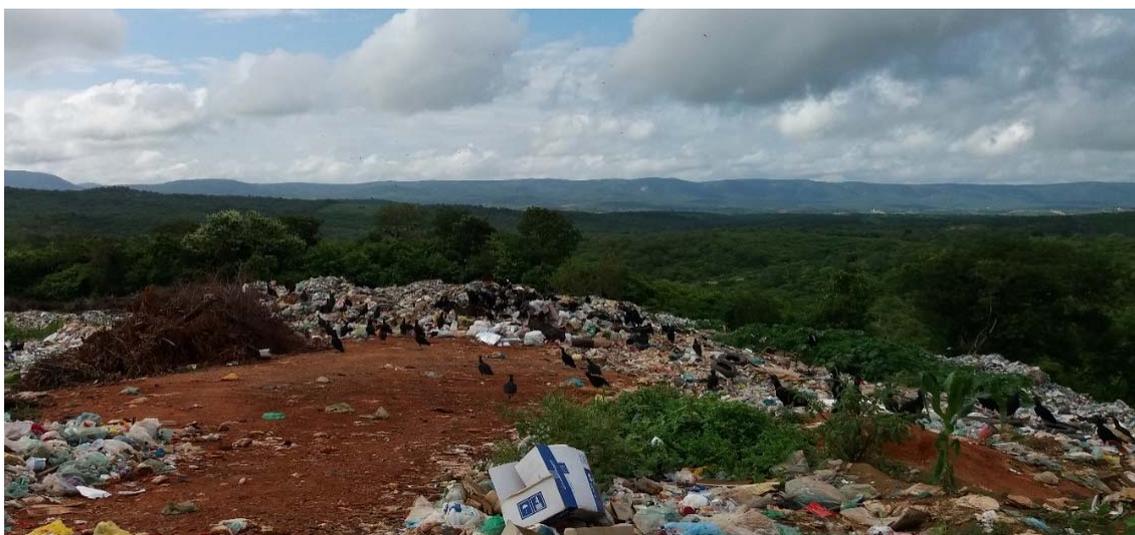
Figura 4.6 – Animais sinantrópicos no Lixão de Várzea Alegre. Fonte: TÜV SÜD Bureau.

No aspecto faunístico, identificam-se como principais problemas: a perda da microbiota do solo, a proliferação de animais sinantrópicos (**Figura 4.6**) e a presença de animais de criação.

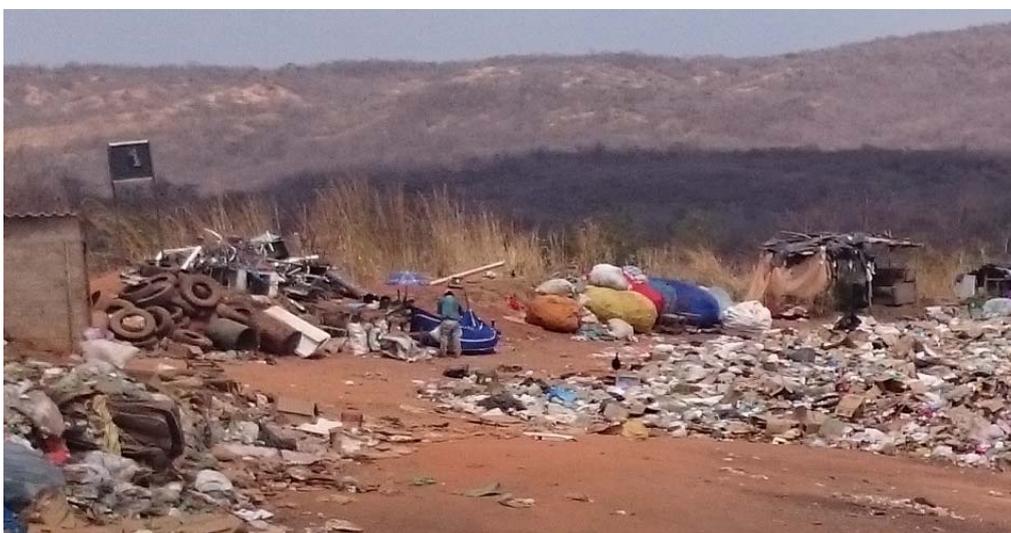
Figura 4.8 – Vista de um catador e materiais segregados no Lixão de Várzea Alegre. Fonte: TÜV SÜD Bureau.

Durante as visitas de campo foram verificadas estruturas rudimentares (barracas) de apoio no interior do lixão, construídas pelos catadores. Alguns catadores utilizam luvas e vestimentas como equipamentos de proteção, no entanto seguem sujeitos a acidentes e a contaminação química e biológica. Os principais materiais segregados observados são compostos por plásticos, sucatas metálicas e pneus, armazenados no interior do lixão, sendo comercializados para atravessador, que retira os materiais do lixão com um caminhão. A **Figura 4.8** ilustra a atuação de catadores no lixão de Várzea Alegre.

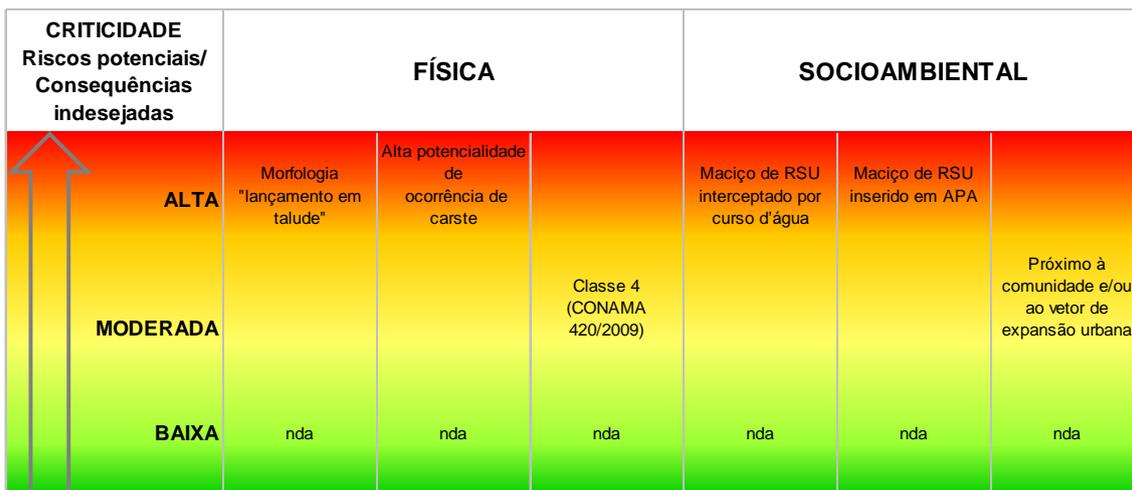
A **Figura 4.9** ilustra o diagrama definido para qualificação da criticidade dos lixões da Bacia do Salgado, tendo em conta as componentes física e socioambiental e respectivos atributos. As condições de maior perigo/vulnerabilidade estão associadas às maiores consequências indesejáveis (i.e. aos maiores riscos potenciais).

Figura 4.9 - Diagrama definido para avaliação da criticidade dos lixões da Bacia do Salgado. *nda: nenhum dos componentes/atributos anteriores.

Ressalta-se que a “criticidade baixa” é indicativo de presença do lixão no local, podendo se agravar caso ocorram os demais atributos. Entretanto não representa ausência de riscos potenciais.

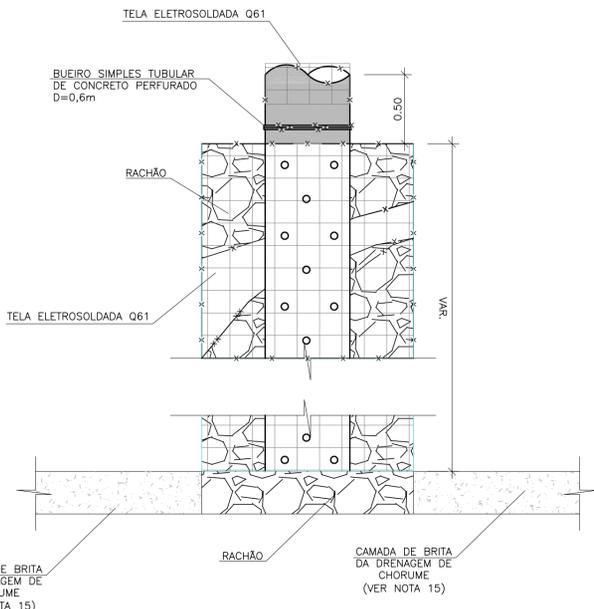
DETALHE DRENO DE GÁS
SEM ESCALA (VER NOTA 15)

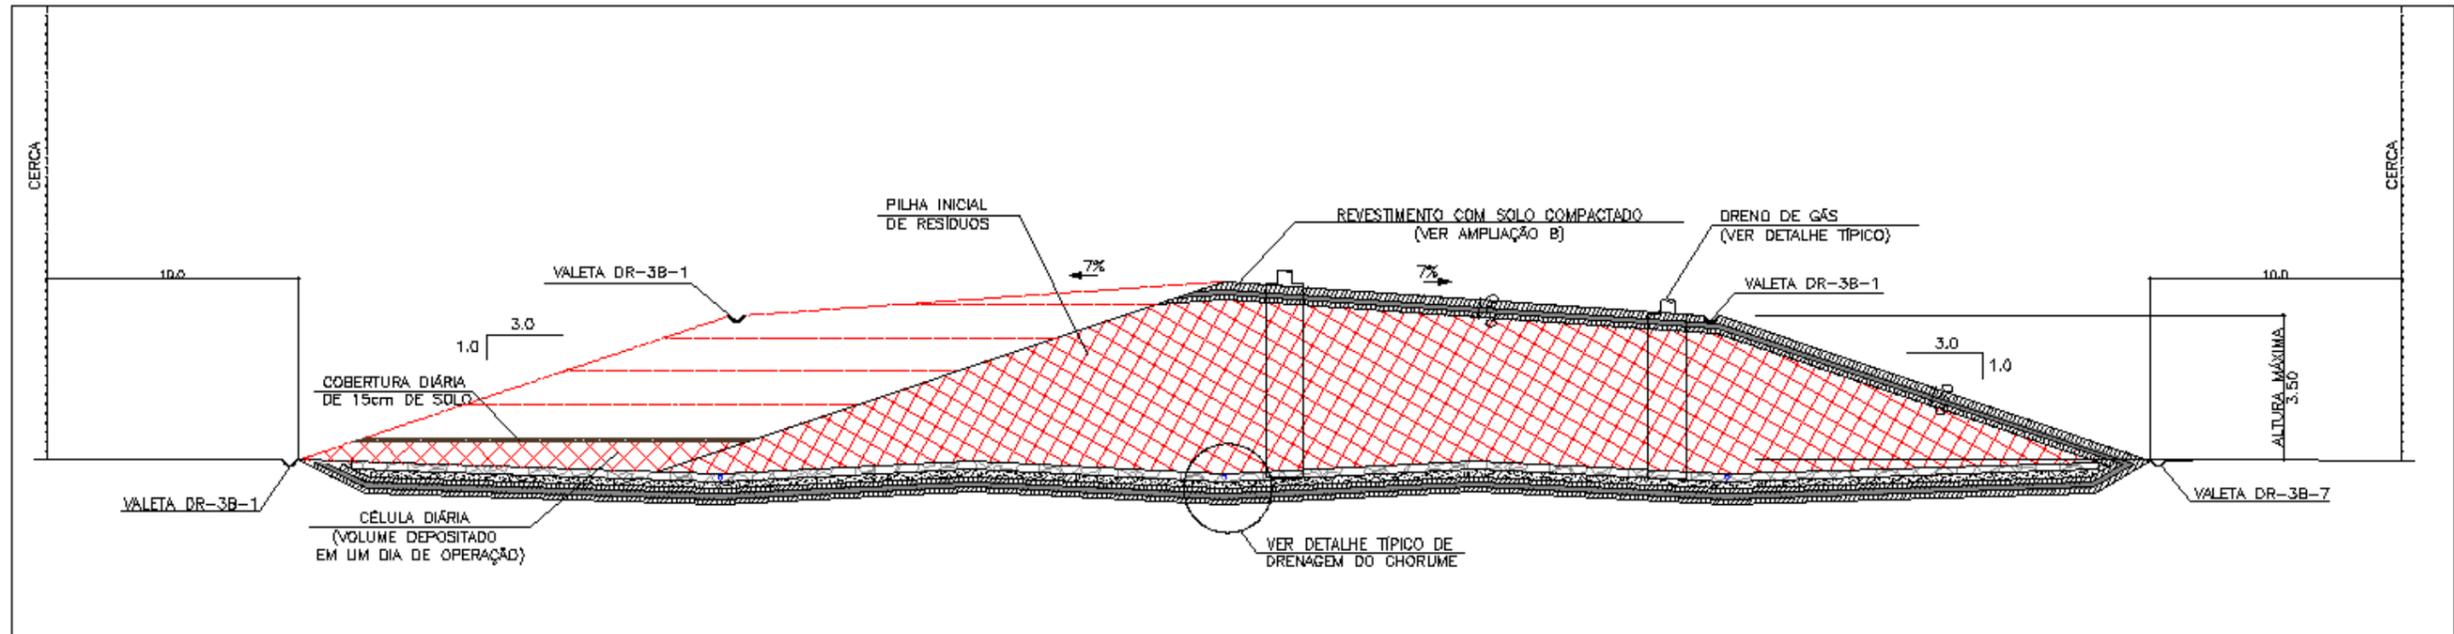
Figura 5.2 - Seção B mostrando a pilha inicial e a posterior ampliação durante a operação do lixão.

Em função da altura resultante da pilha ser inferior a 3,0 m, não será necessária a verificação de sua estabilidade geotécnica, conforme exigido pela Norma Brasileira NBR 11.682 (ABNT, 2009).

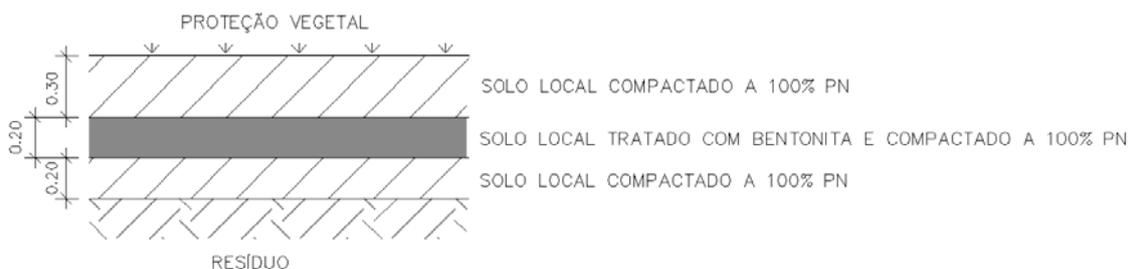
Todas as camadas serão compactadas a 100% do Proctor Normal, conforme a **Figura 5.3** a seguir.

Figura 5.3 - Detalhe do revestimento de cobertura dos resíduos.

Como alternativa, o tratamento do solo com bentonita pode ser substituído por uma geomembrana de PEAD com espessura mínima de 2 mm. Neste caso deverão ser observados os devidos cuidados de instalação da geomembrana, como ancoragem, paginação, solda entre folhas, e ensaios de estanqueidade.

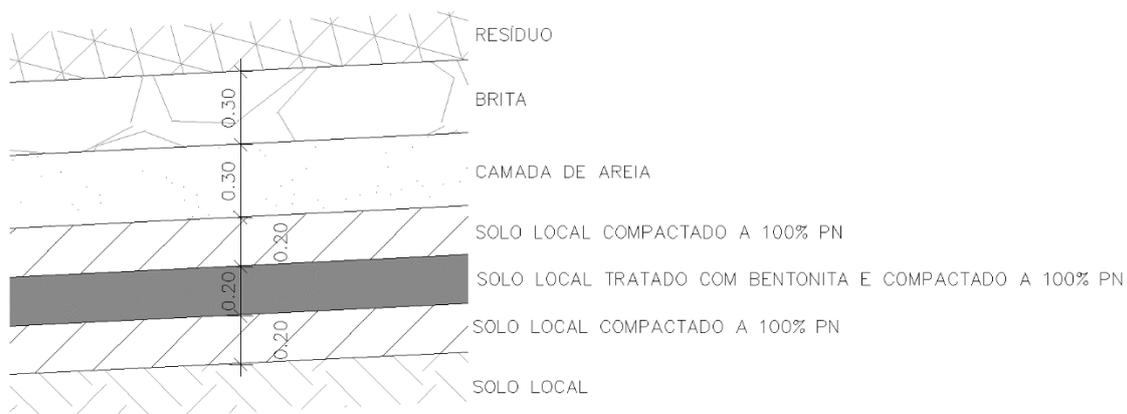
As **Figuras 5.4** e **5.5** apresentam em detalhes o sistema de revestimento de fundo e de drenagem de chorume.

Figura 5.4 - Detalhe das camadas do revestimento de fundo e drenagem de chorume.

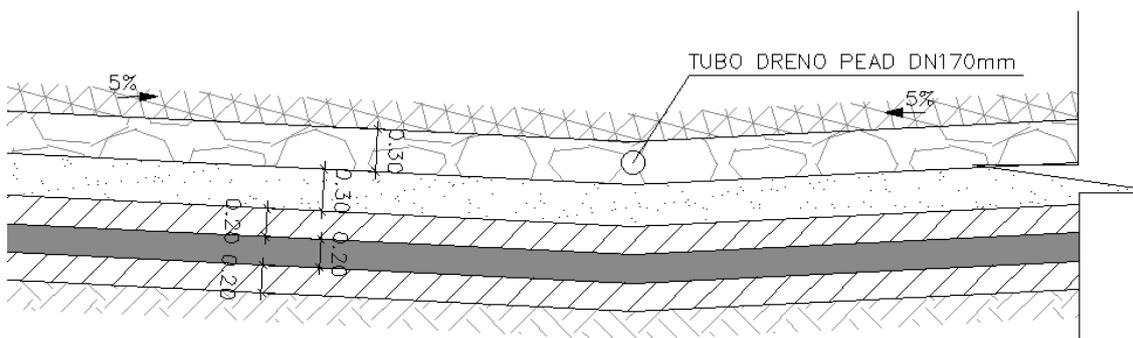
Figura 5.5 - Detalhe do caimento de fundo e do posicionamento dos tubos drenos.

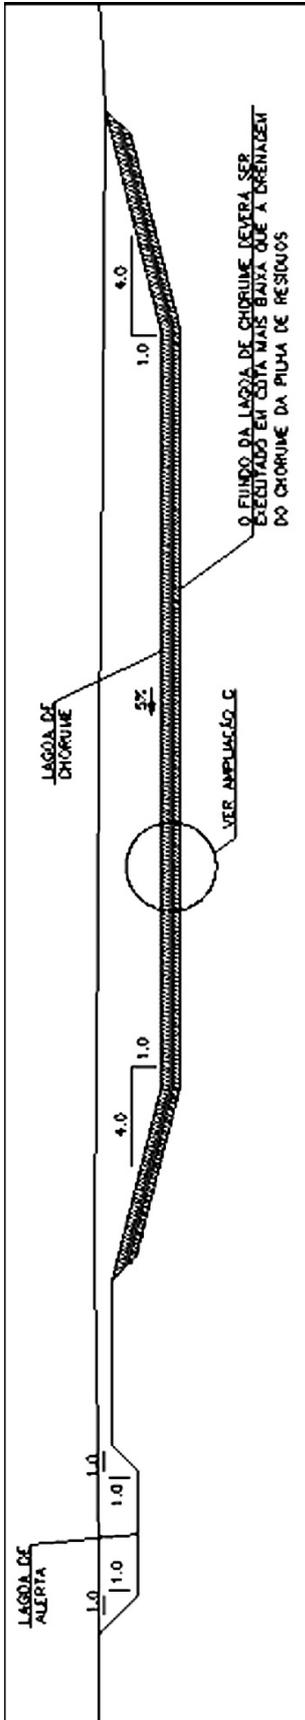
O chorume coletado pelo sistema de drenagem será direcionado através de tubulação para a lagoa de chorume. Além da lagoa de chorume, há uma lagoa de alerta, para a qual é vertido, através de um canal de ligação, o volume de chorume que exceder o correspondente à lâmina de 1,0 m de altura na lagoa principal, conforme **Figura 5.6**.

Figura 5.6 - Seção típica em corte da lagoa de alerta e da lagoa principal de chorume.

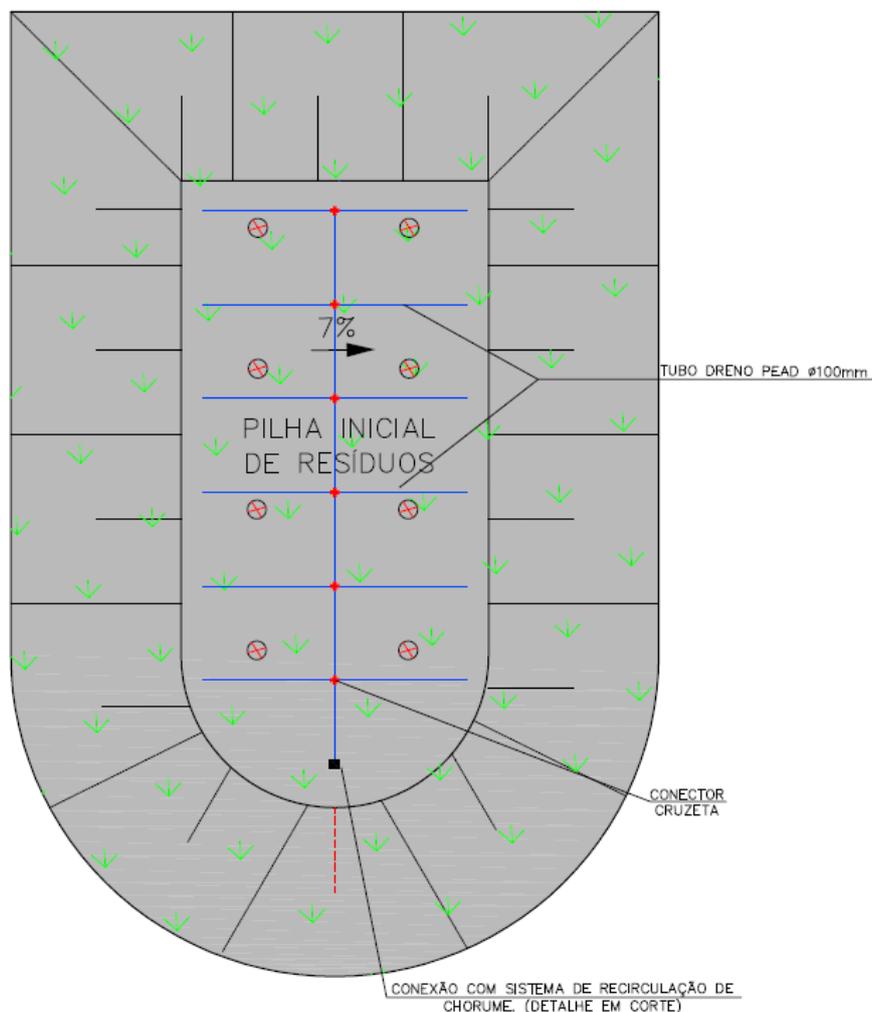
O sistema de reinjeção consiste de tubos drenos de PEAD corrugado, com diâmetro nominal 100 mm, dispostos dentro do resíduo, próximo ao topo da pilha, 0,5 m abaixo da camada de revestimento de cobertura, conforme disposição da **Figura 5.7**.

Figura 5.7 - Disposição típica da tubulação do sistema de recirculação de chorume.

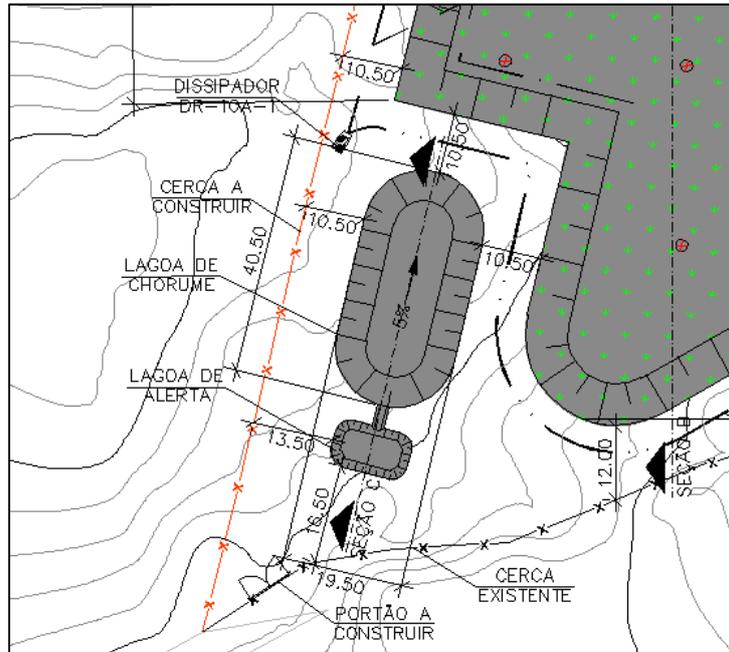
A lagoa terá formato amigdaloidal (**Figuras 5.8**), profundidade útil de 1,0 m, profundidade total de 1,5 m e taludes 1V:4H.

Figura 5.8 –Lagoa de chorume e lagoa de alerta do Lixão de Várzea Alegre.

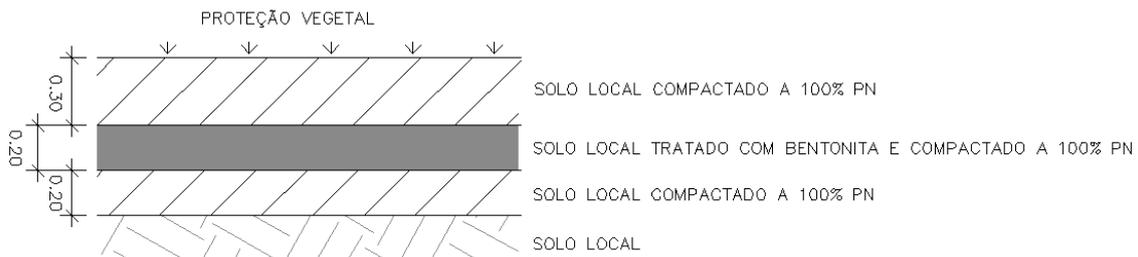
O fundo da lagoa de chorume deverá receber o mesmo tipo de revestimento executado na cobertura da pilha de resíduos: revestimento de solo preferencialmente argiloso compactado com 70 cm de espessura. O revestimento será composto de uma camada de 20 cm de solo local compactado (em contato com o solo local), intercalada com uma camada de 20 cm de solo local tratado com bentonita, mais uma camada externa de solo local compactado de 30 cm de espessura. Todas as camadas serão compactadas a 100% do Proctor Normal, conforme a **Figura 5.9**.

Figura 5.9. Detalhe das camadas do revestimento de fundo da lagoa de chorume.

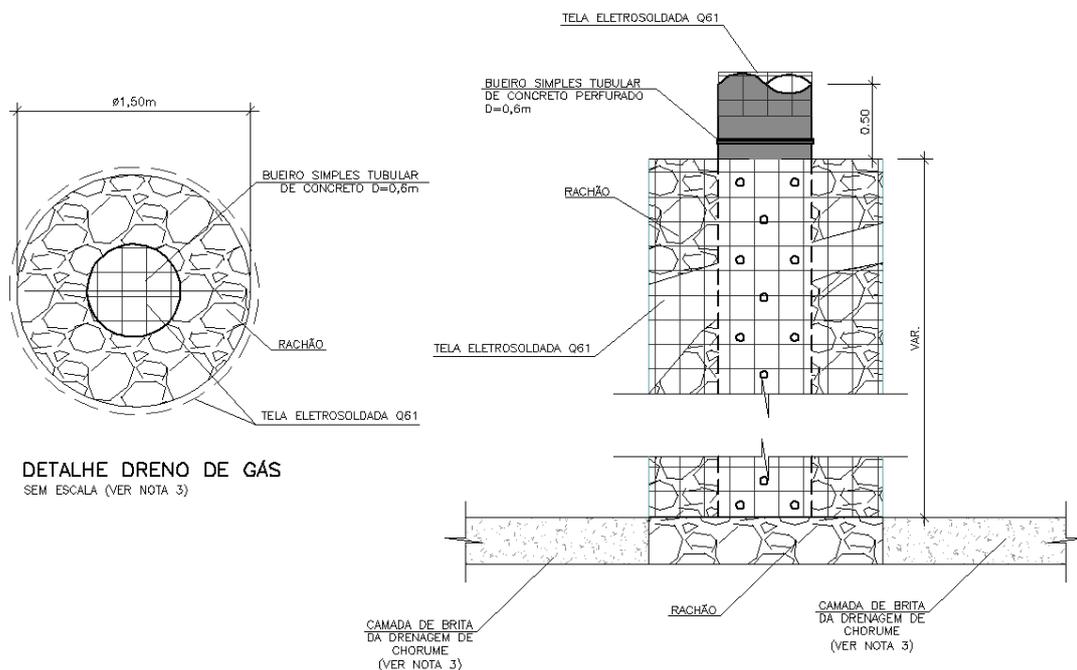
O presente projeto prevê a execução de drenos para drenagem de gás gerado pelo resíduo. Os drenos de gás serão constituídos de materiais comuns e facilmente obtidos – tela eletrosoldada de aço, manilhas perfuradas de concreto e rachão (Figura 5.10).

Figura 5.10 - Detalhe dos drenos de gás.

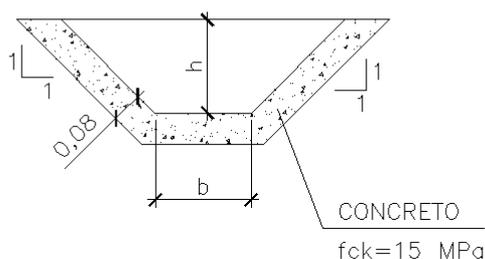
VALETAS REVESTIDAS DE CONCRETO (TIPO)	b (m)	h (m)	QUANT./m	
			ESCAV. (m³)	CONCR. 15 MPa (m³)
DR-3B-1	0,20	0,20	0,153	0,073
DR-3B-7	0,40	0,40	0,455	0,134

Figura 5.11 - Valeta trapezoidal padrão DER tipo DR-3B-1 e DR-3B-7.

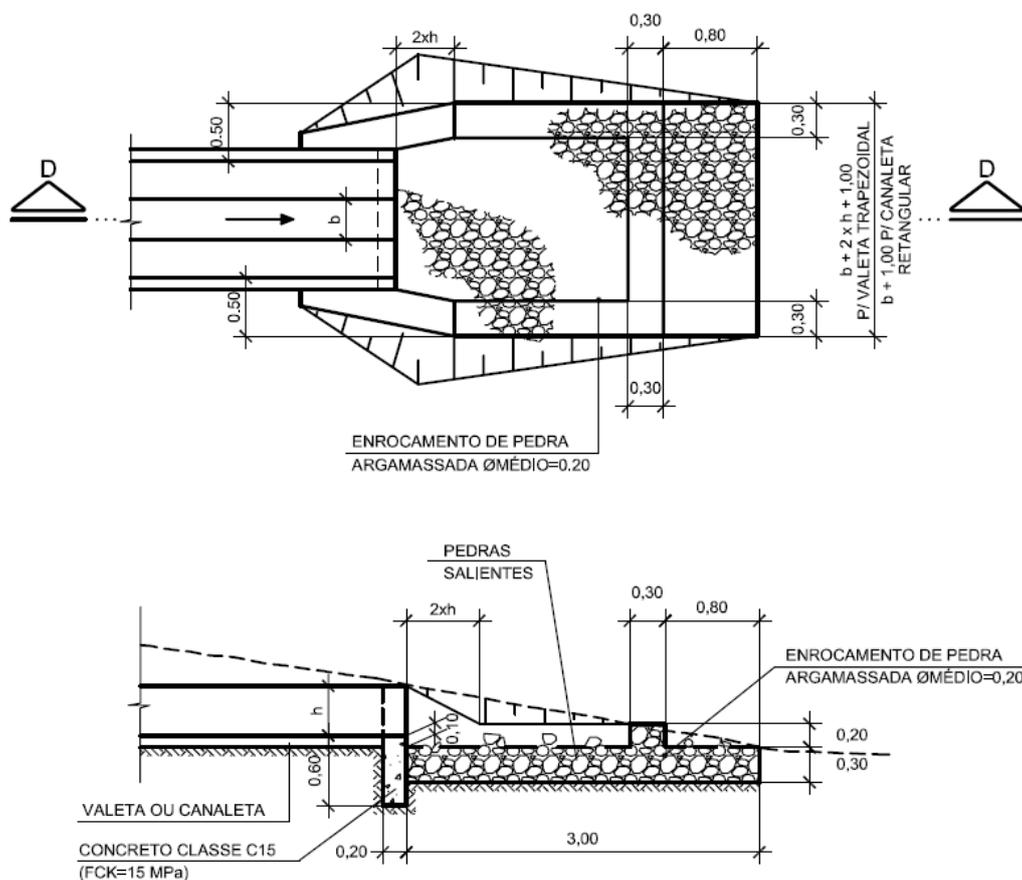
DR-10A-1 - DISSIPADOR DE ENERGIA PARA VALETAS OU CANALETAS COM PEDRA ARGAMASSADA

Figura 5.12 - Dispositivo de dissipação padrão DER tipo DR-10A-1.

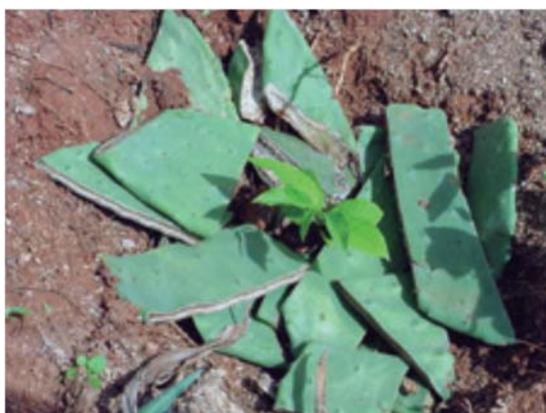
Figura 5.13 - Palma como fonte de água para mudas de árvores. Fonte: Restauração ecológica SAF. Foto: Cinara Del'Arco Sanches.

São chamadas aqui de espécies suculentas plantas que são túrgidas e que armazenam água em sua estrutura como os cactos (palma, mandacaru, sisal, xique-xique). Estas espécies, quando manejadas através de podas seletivas, são fonte de água para animais e outras plantas, muito eficientes quando utilizadas para disponibilização de água às mudas recém-plantadas, conforme **Figura 5.13**.

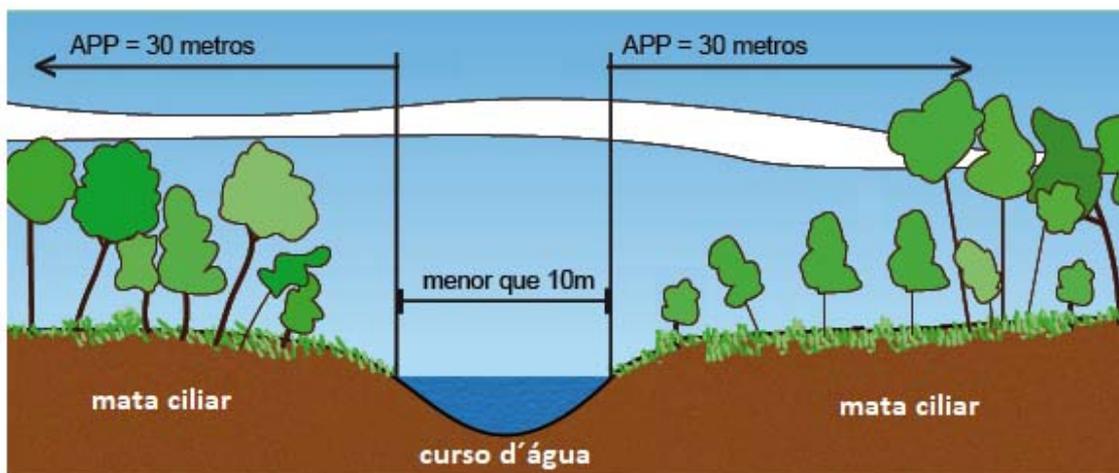
Considerando os objetivos de recuperação ambiental, será adotado, quando aplicável, a largura de 30 metros de plantio de mata ciliar, desde suas margens, para todos os cursos d'água identificados, perenes e intermitentes. Para os casos dos cursos d'água considerados efêmeros, quando possível, recomenda-se também adotar 30 metros para o plantio de mata ciliar. A borda/margem dos mesmos deverá ser identificada no período da cheia ou precisada a partir de informações obtidas localmente (cruzar indicativos físicos com depoimento de moradores locais), como ilustra a **Figura 5.14**.

Figura 5.14 – Faixas marginais de curso d'água natural perene e intermitente. Fonte: Adaptado de <http://www.sigam.ambiente.sp.gov.br>

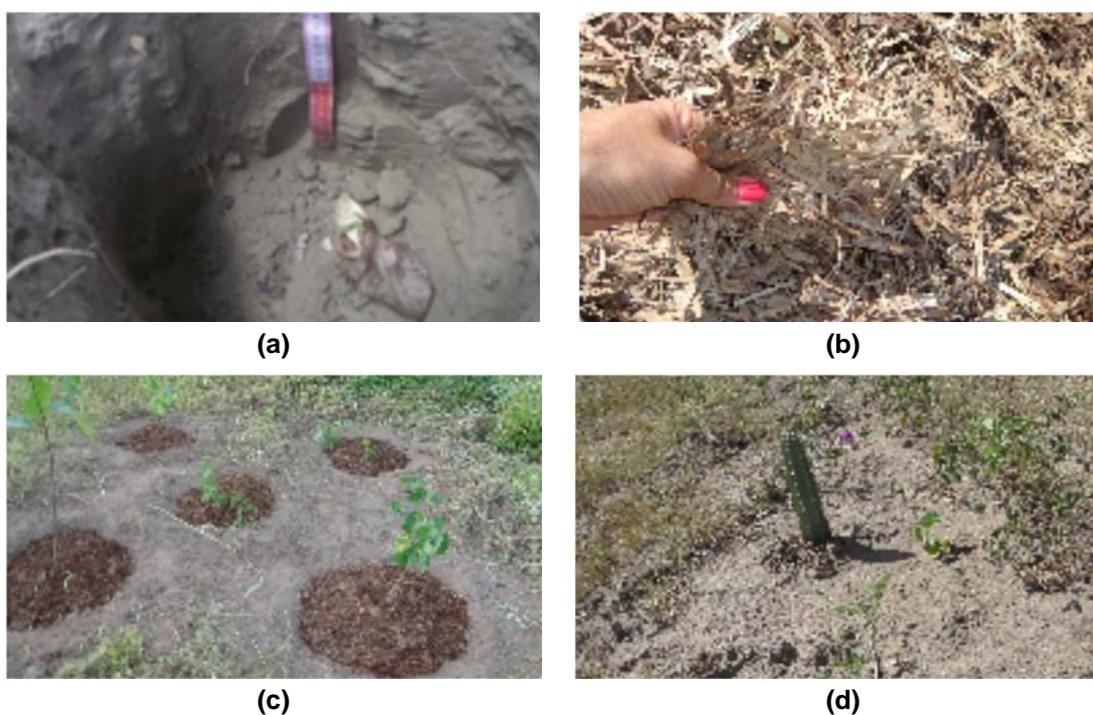
Ao redor de cada cova, deve ser feito o coroamento das mudas com um raio de aproximadamente meio metro e com uma leve inclinação em direção ao centro da cova, de forma que facilite o acúmulo de água na planta, complementando com o amontoamento de folhagem em cima da cova (**Figura 5.15**).

Figura 5.15 – Técnicas de plantio: (a) tamanho ideal da cova; (b) detalhe da bagana de carnaúba; (c) e (d) mudas plantadas em diferentes espaçamentos com coroamento e cobertura morta de bagana. Fonte: Associação Caatinga (Terrabrasilis, 2011).
