ATIVIDADE 3 - PRODUTO 5B PLANO DE TRANSIÇÃO PARA RECUPERAÇÃO DA ÁREA DEGRADADA DO LIXÃO DE OCARA (BACIA METROPOLITANA)

**Plano de Recuperação das Áreas Degradadas (PRAD) de 81
Lixões a Céu Aberto nos Municípios das Bacias
Hidrográficas do Acaraú, Metropolitana e Salgado, no
Estado do Ceará**

**RC-SP-132/18-R1
Novembro de 2018**

LIXÃO DE OCARA
OCARA-CE

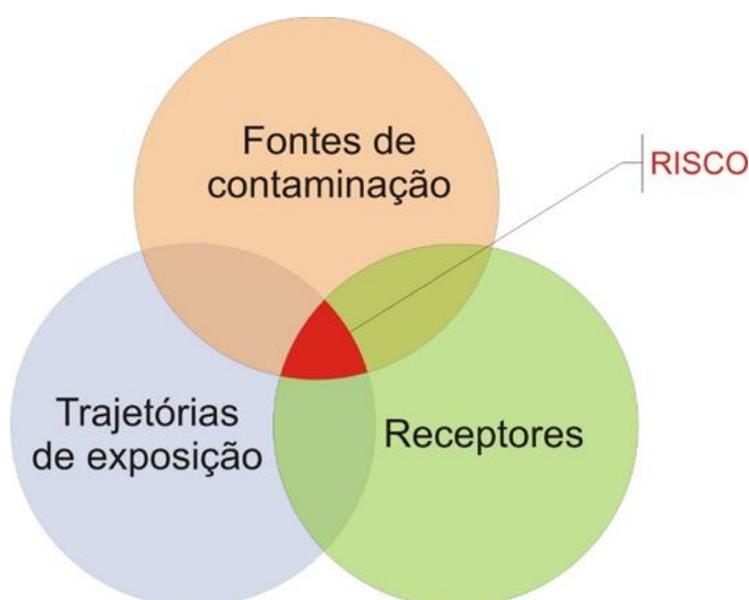
Figura 3.1 – Condicionantes de risco segundo Loxham et al. (1998). Fonte: Hachich (2002).

Sendo assim, **alinhados ao conceito de recuperação**, de acordo com o método *Source, Pathway and Target* (Loxham et al., 1998), considera-se que o risco só existe quando houver a combinação dos fatores: (i) fonte, (ii) trajetória e (iii) receptor, conforme ilustra a **Figura 3.1**.

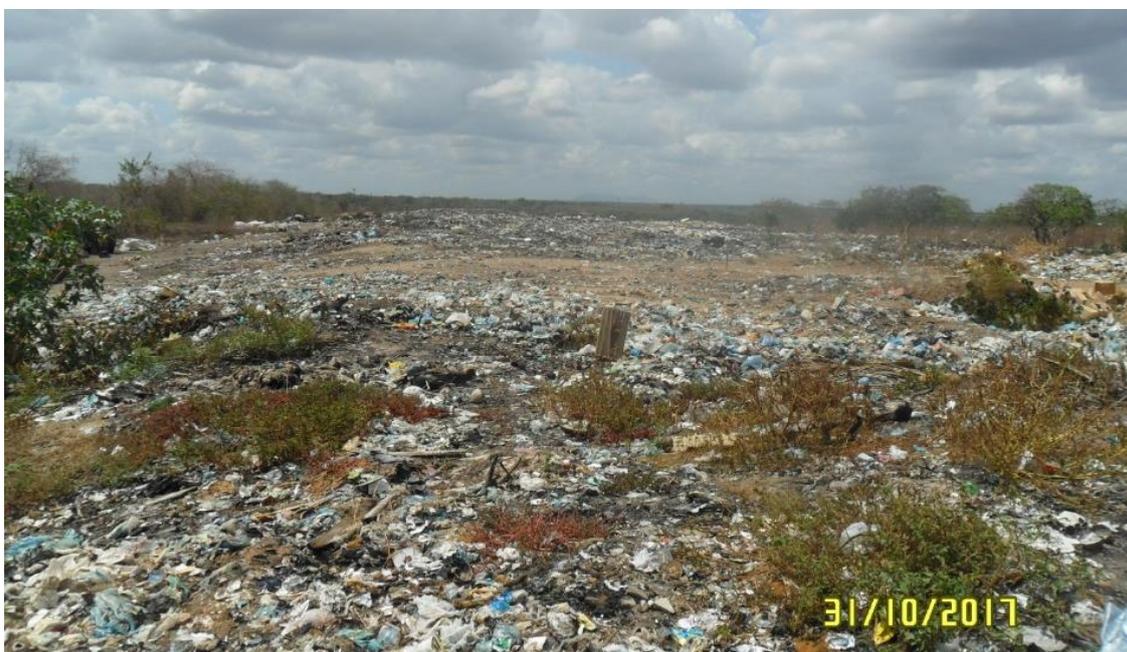
Figura 4.1 – Vista do Lixão de Ocara “Rampa”. Fonte: TÜV SÜD Bureau.

Constata-se pelo levantamento realizado que o terreno apresenta cota máxima de 114m, cota mínima de 109m, e declividade máxima de 50,04%, considerando o volume de lixo ali depositado.

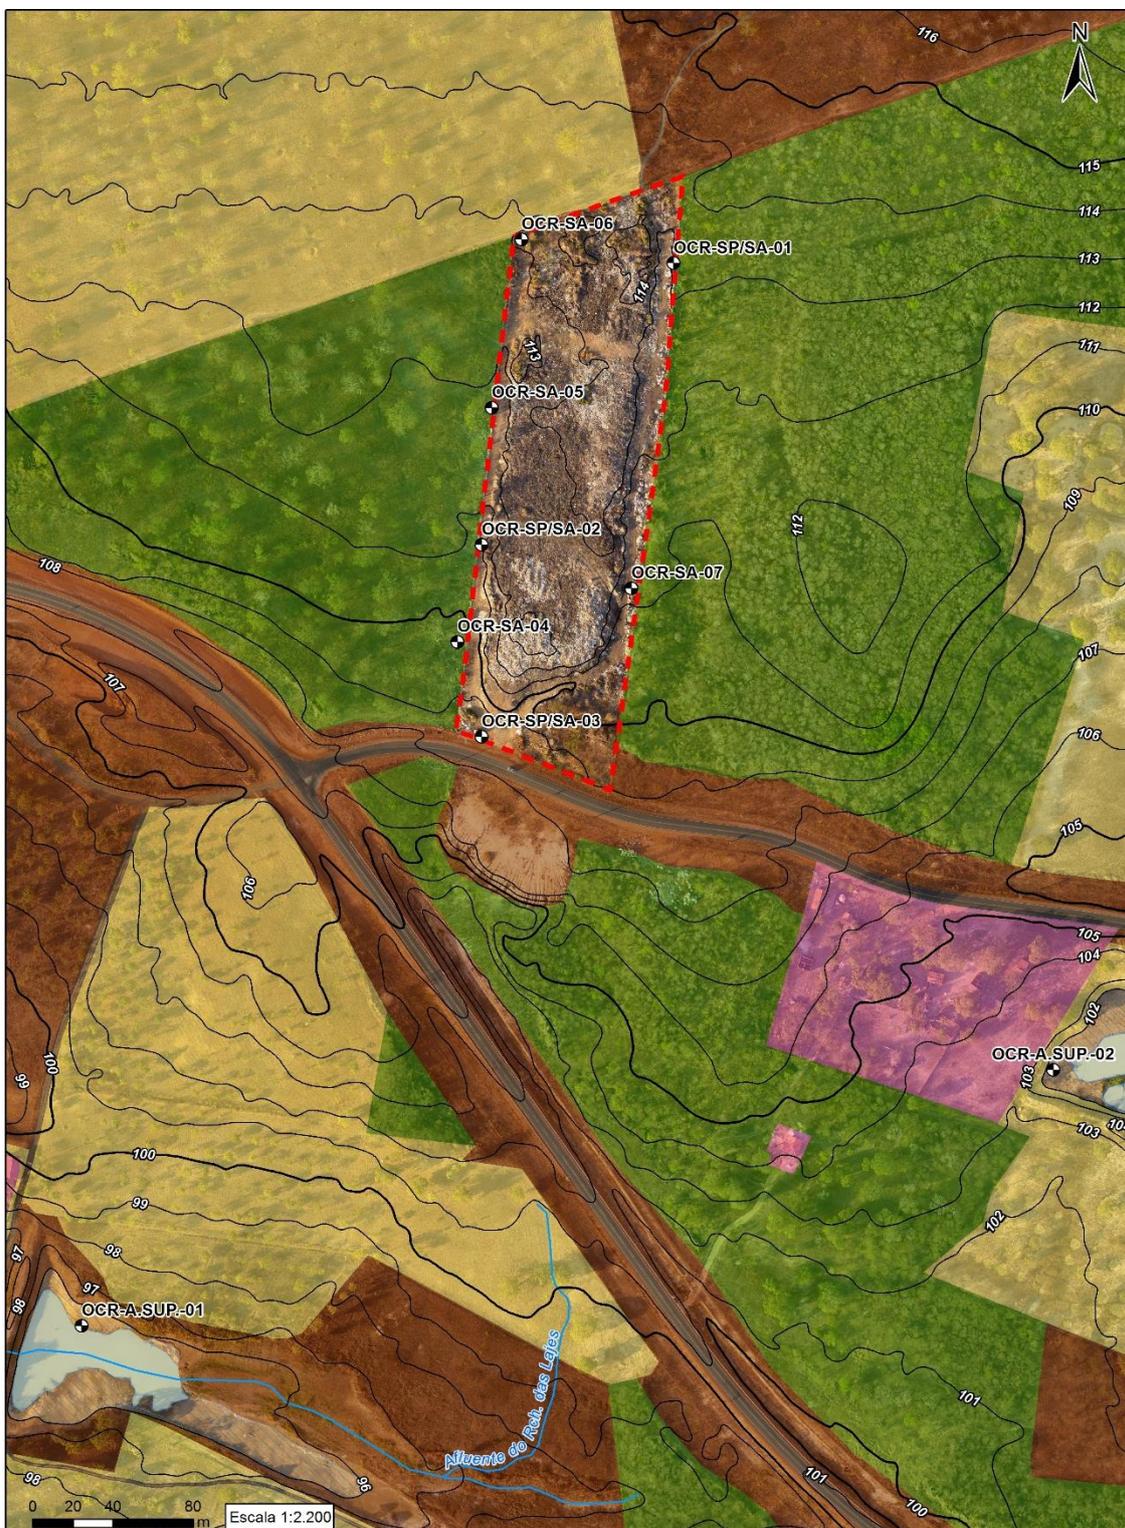
Figura 4.2 – Detalhe do levantamento planialtimétrico realizado na área do Lixão de Ocará “Rampa”. Fonte: TÜV SÜD Bureau, 2017-b).

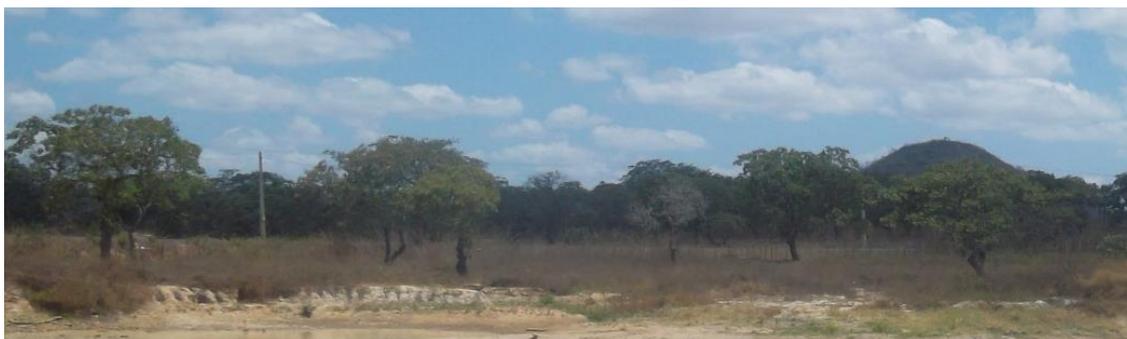
Figura 4.5 - Lixão Ocara “Rampa”: vegetação da Caatinga Arbustiva Densa na AID.
Fonte: TÜV SÜD Bureau.

A **Figura 4.5** ilustra a vegetação do Lixão de Ocara “Rampa”.

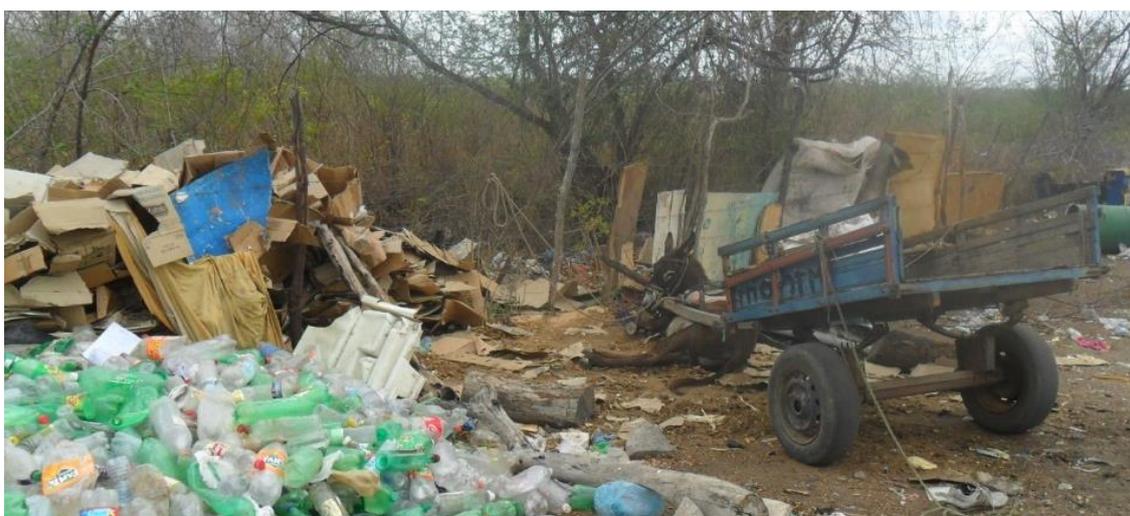
Figura 4.6 – Equino (deitado) utilizado por catadores como tração animal no transporte do lixo no Lixão Ocara “Rampa”. Fonte: TÜV SÜD Bureau.

No aspecto faunístico, identificam-se como principais problemas: a perda da microbiota do solo, a proliferação de animais sinantrópicos e a presença de animais de criação (**Figura 4.6**).

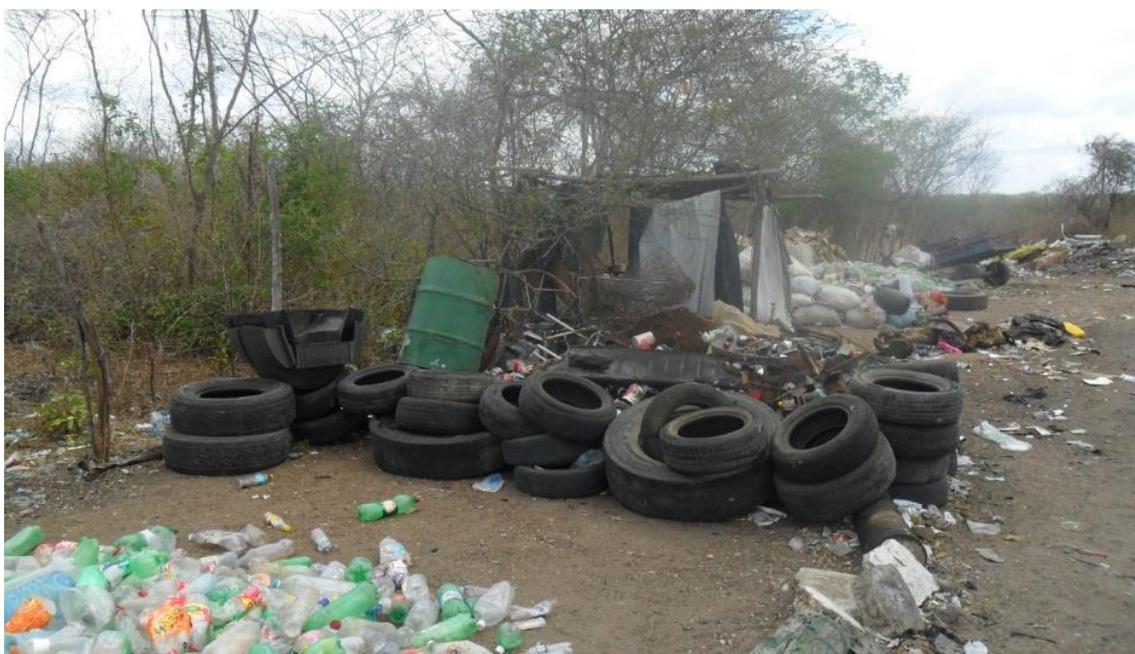
Figura 4.7 – Materiais recicláveis separados e barraca de apoio no interior do Lixão Ocara “Rampa”. Fonte: TÜV SÜD Bureau.

Foram verificadas estruturas rudimentares de apoio (barracas) no interior do lixão, construídas pelos catadores. Os principais materiais segregados observados são compostos por plásticos, papelões, sucatas metálicas e pneus, armazenados em local específico no interior do lixão. A **Figura 4.7** ilustra a presença de catadores no Lixão de Ocara “Rampa”.

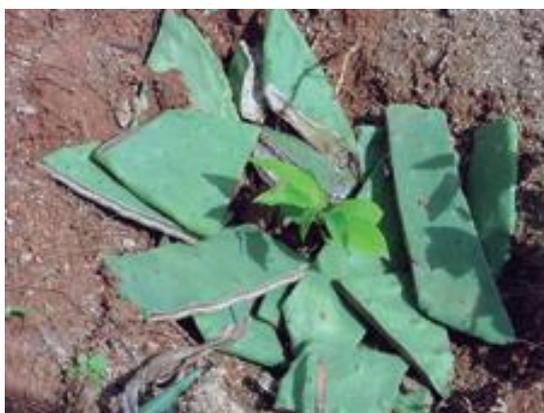
Figura 5.13 - Palma como fonte de água para mudas de árvores. Fonte: Restauração ecológica SAF. Foto: Cinara Del’Arco Sanches.

São chamadas aqui de espécies suculentas plantas que são túrgidas e que armazenam água em sua estrutura como os cactos (palma, mandacaru, sisal, xique-xique). Estas espécies, quando manejadas através de podas seletivas, são fonte de água para animais e outras plantas, muito eficientes quando utilizadas para disponibilização de água às mudas recém-plantadas, conforme **Figura 5.13**.
