RELATÓRIO TÉCNICO () PARCELA (X) FINAL

**RestauraCocó - Restauração ecológica e gestão participativa da área
incendiada do Parque Estadual do Cocó**

Topografia e Batimetria

Instituto de Ciências do Mar- Labomar

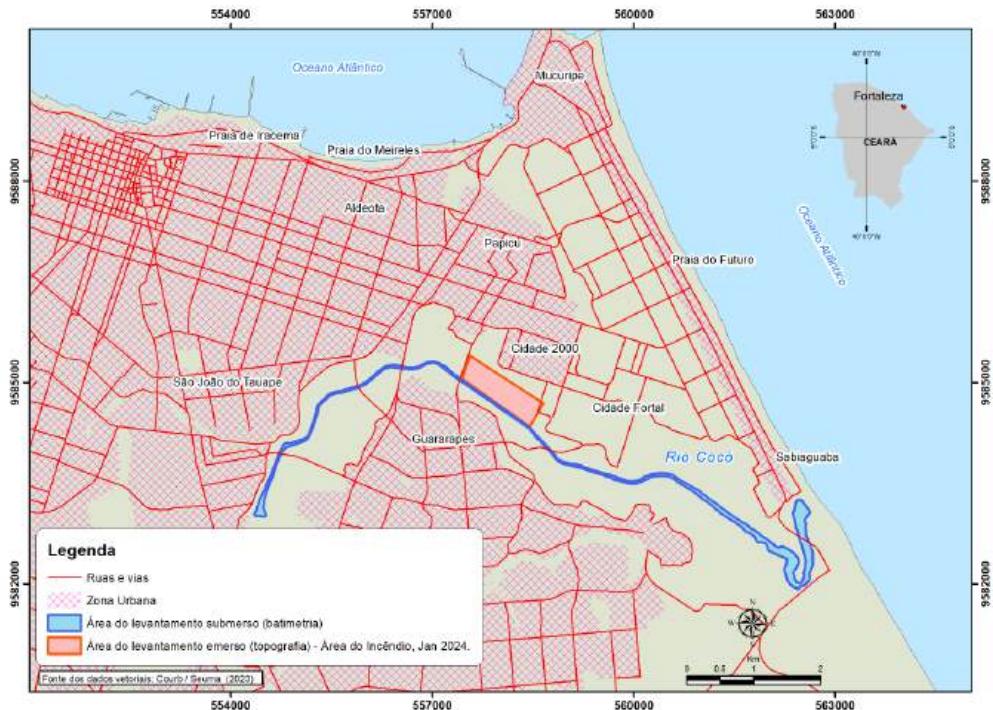
Figura 1 – Mapa de localização das áreas emersa e submersa.

O presente relatório versa sobre as atividades executadas e os levantamentos feitos para a caracterização morfológica das áreas emersa, que corresponde a área do incêndio de janeiro de 2024, e submersa, curso do rio desde a foz até as proximidades do Lagamar (Figura 1). Os dados e resultados da morfologia irão dar suporte para a modelagem hidrodinâmica (modelagem de inundação) naquelas áreas, quando será feito o modelo do comportamento das correntes de maré no Rio Cocó.

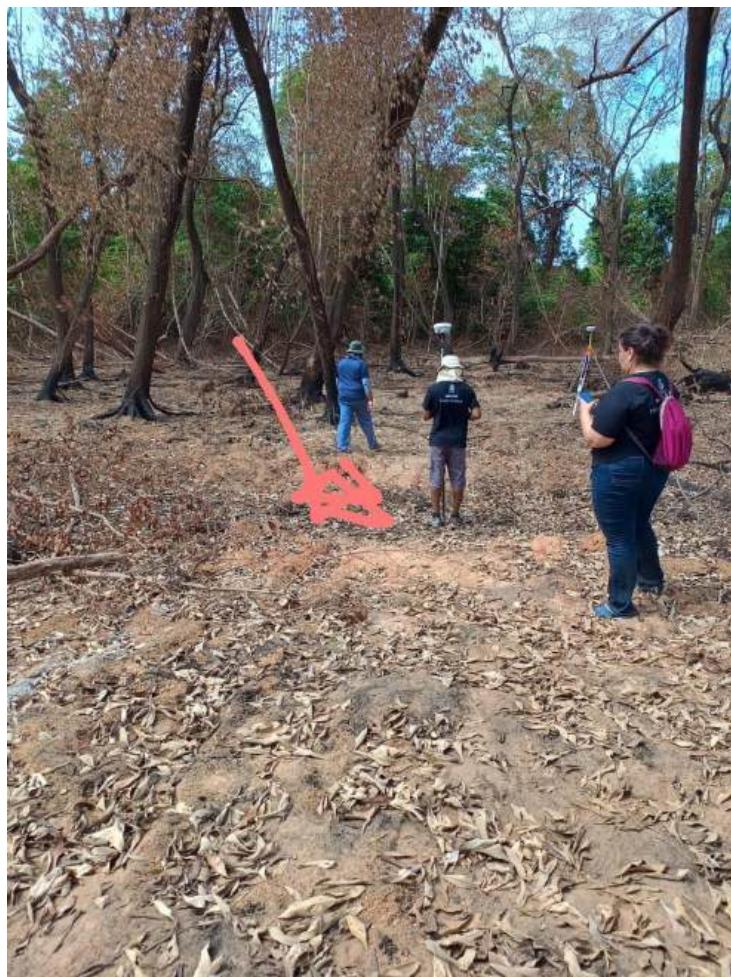
Figura 2 – Utilização do RTK em campo. Vista para as antenas ‘base’ e ‘rover’.

O sistema de aquisição de dados topográficos com RTK é composto por duas antenas GPS's interconectadas entre si através de ondas curtas de rádio. Uma das antenas é selecionada para trabalhar como ‘base’, recepcionando os dados dos satélites orbitados no campo visual de coleta. À esta base está conectada a outra antena selecionada para trabalhar como ‘rover’, que faz o registro dos dados topográficos da área ou perfil levantado (Figura 2).

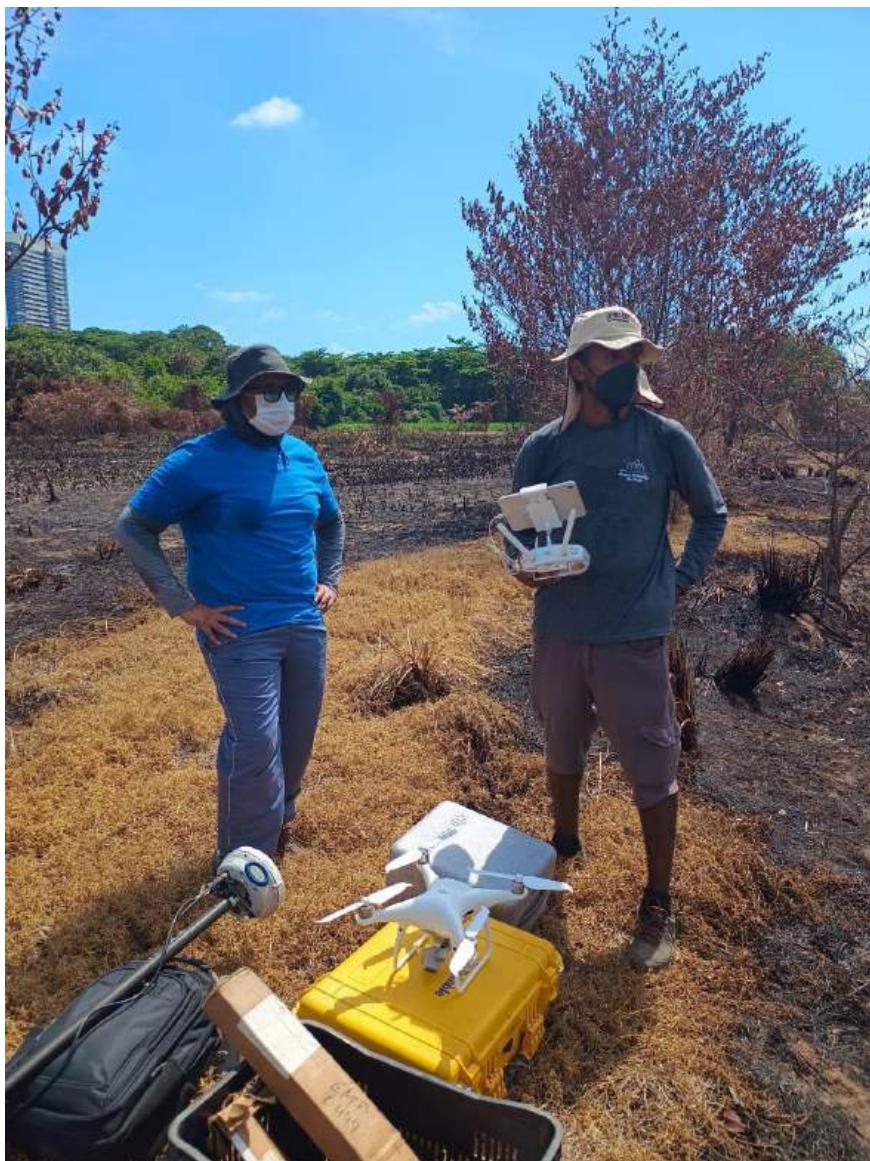
Figura 3 – Utilização do drone RPA Phantom 4 em campo.

O presente trabalho contou com o equipamento RPA Phantom 4 (Figura 3) produzido pela DJI Technology Co. A automatização do trabalho para aquisição dos dados de campo, feita por este equipamento, propõe excelentes resultados pós-processamento, como mosaico ortofotos e MDE, fiéis à área estudada, com escala alta precisão.

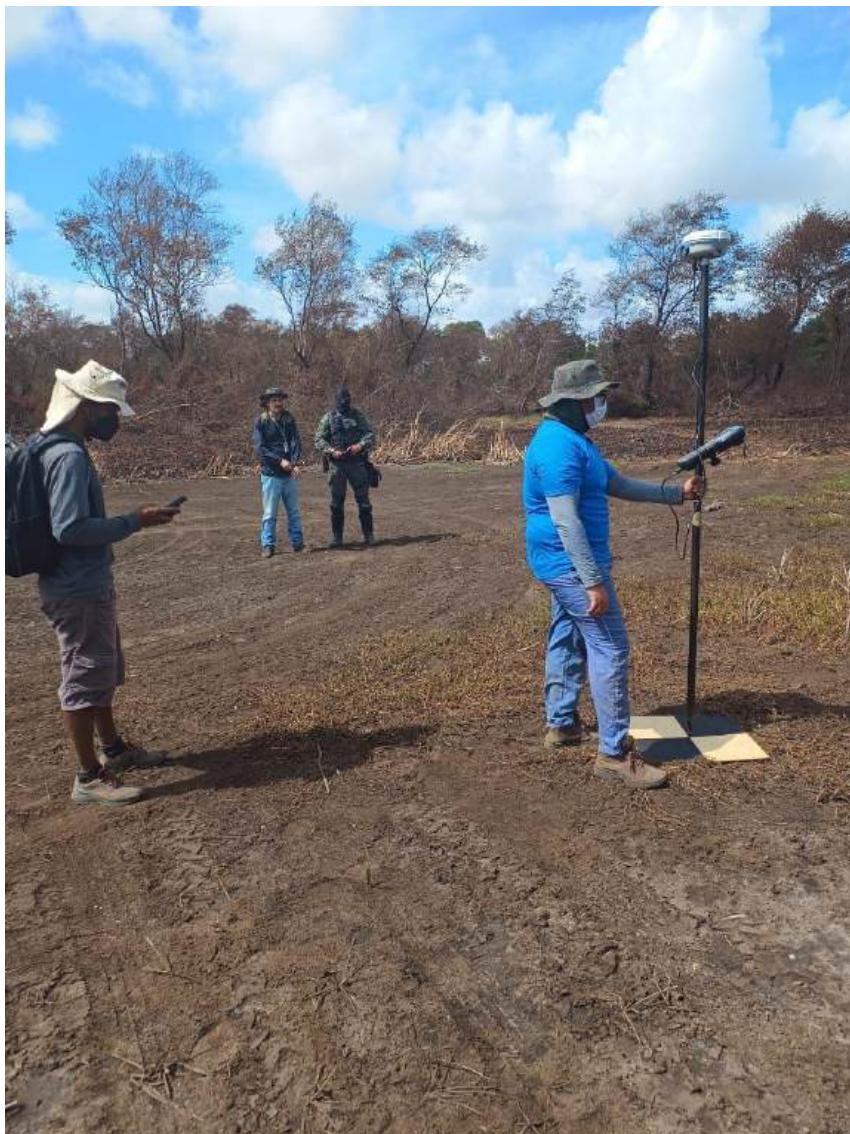
Figura 4 – Registro de um PC com antena ‘rover’ do RTK.

O ajuste do sistema de coordenadas da imagem gerada pelas fotografias aéreas com o sistema de coordenadas do terreno foi feito a partir da utilização de cinco pontos de controle (PCs) coletados pelo RTK (Figura 4). Foram utilizados alvos artificiais previamente inseridos em GPS para serem locados em campo. O Datum horizontal utilizado para o presente trabalho foi o SIRGAS 2000, no sistema de coordenadas UTM zona 24 Sul.

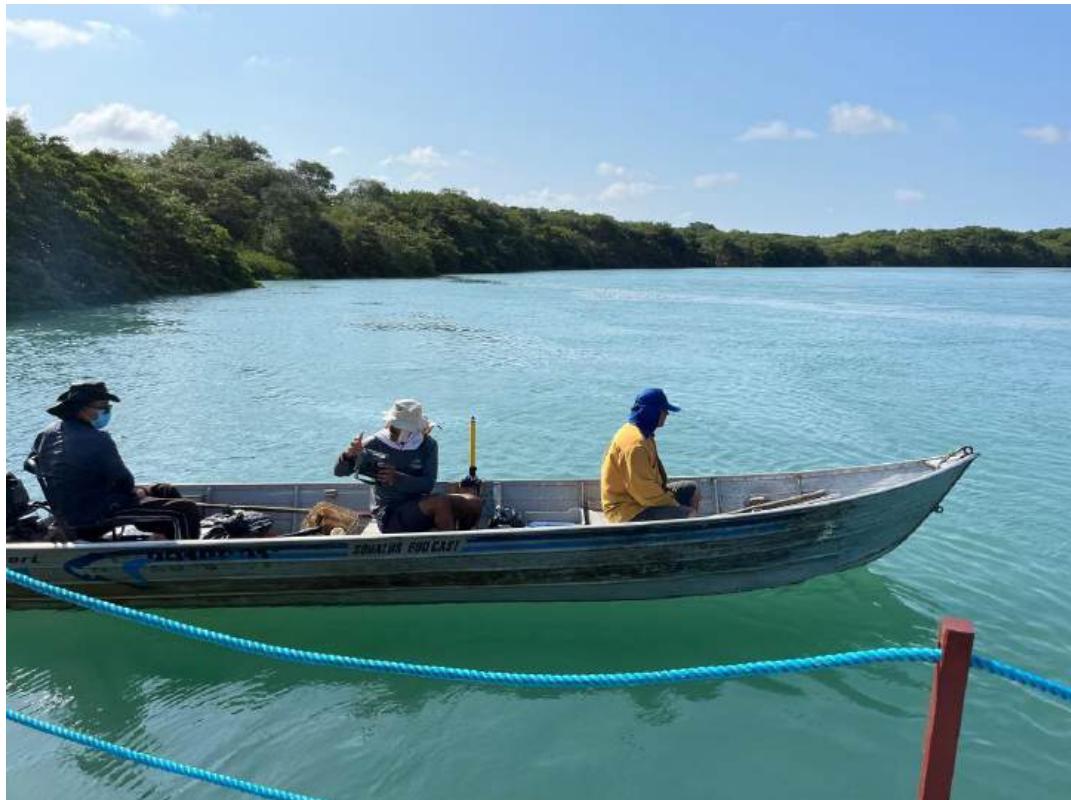
Figura 6 – Embarcação utilizada no levantamento batimétrico.

A embarcação utilizada para o levantamento foi do tipo alumínio, com calado próximo de zero, que permitiu a navegação e levantamento dos dados batimétricos em profundidades abaixo de 0,5 metros. A embarcação possui motor de polpa guiado nesta mesma posição (Figura 6).

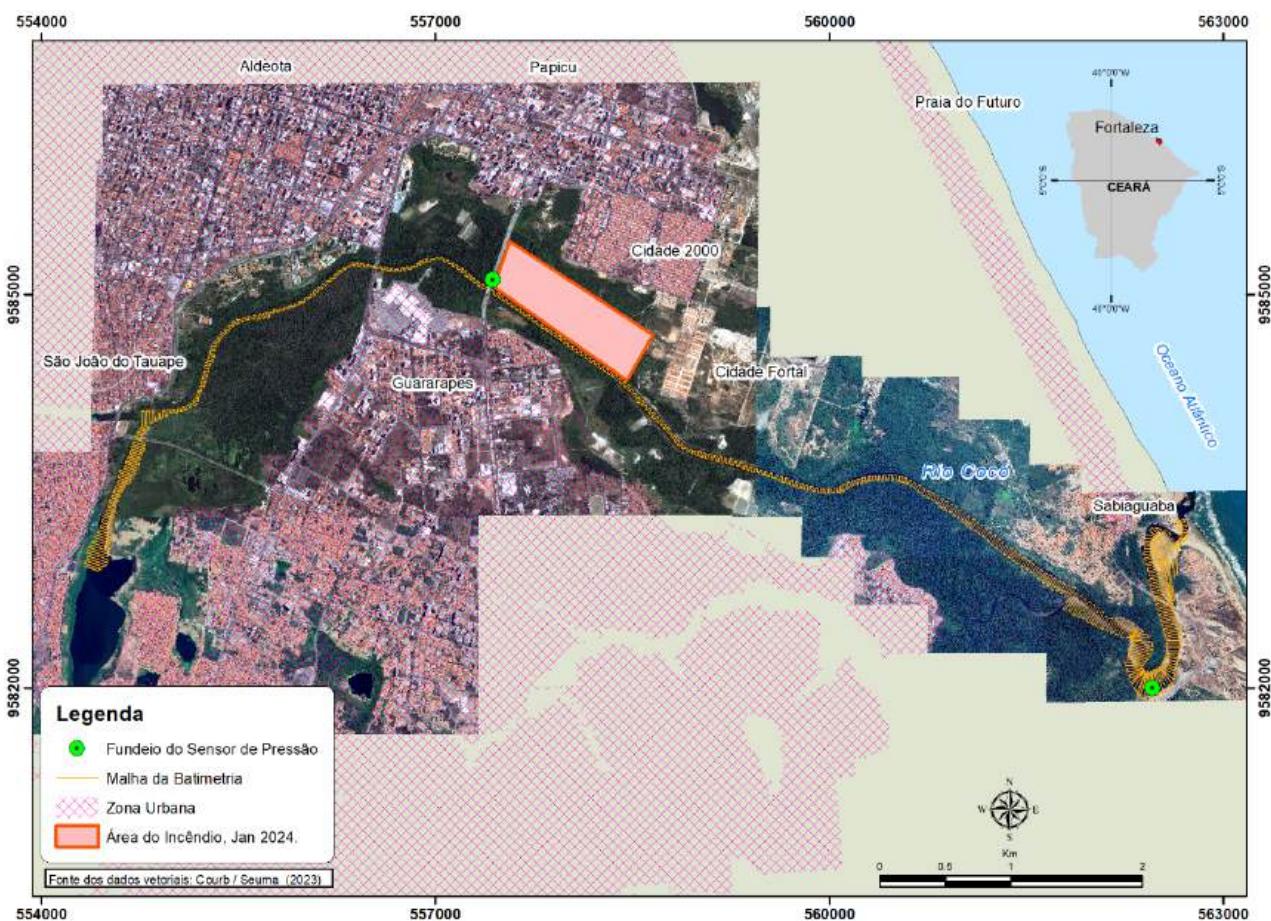
Figura 7 – Malha do levantamento batimétrico.

O levantamento batimétrico teve como finalidade registrar dados de profundidade do Rio Cocó, e consequentemente a morfologia de fundo marinho através de 51 km de perfis (transectos) orientadores e previamente elaborados para o levantamento, com distância média de 20 metros entre eles, desde a foz do rio até as proximidades do Lagamar (Figura 7). Estes mesmos transectos foram transferidos para o GPS ecossaona, marca GARMIN GPSmap 526s Sounder, que orientou a navegação durante o levantamento. O registro dos dados de profundidade, além das coordenadas e do horário de levantamento de cada ponto, foi feito no ecobatímetro digital Seafloor Systems HydroLite TM com antena RTK (Figuras 8A e 8B). Os dados foram registrados em formato de arquivo georreferenciados, Datum SIRGAS 2000, no sistema de coordenadas UTM zona 24 Sul.

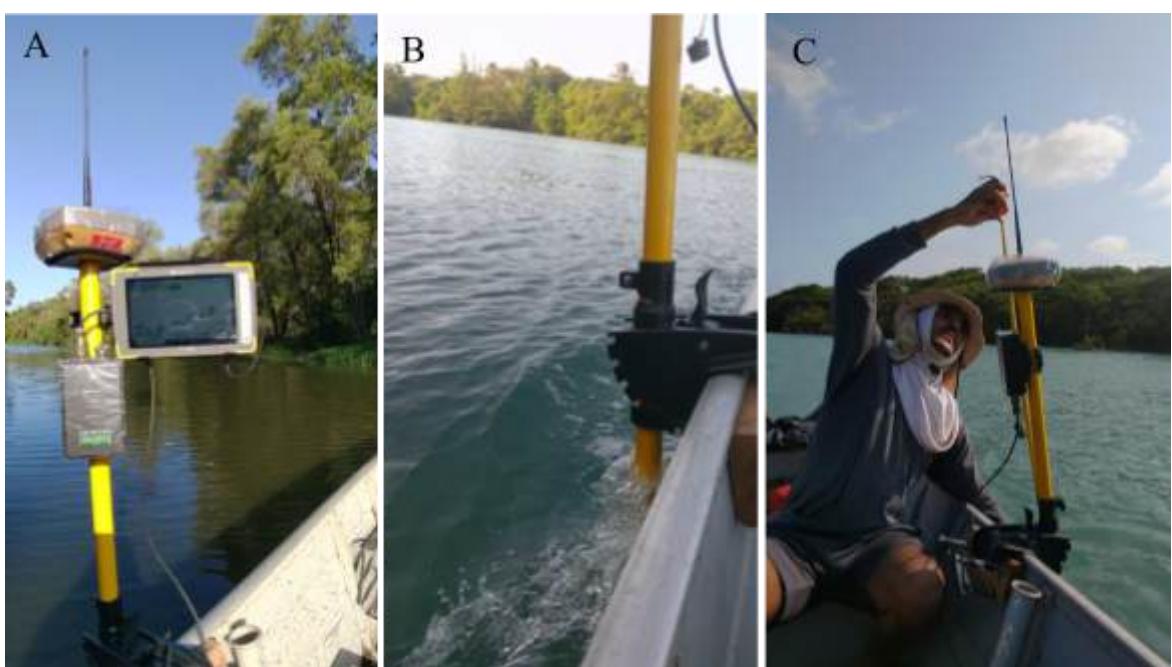
Figura 8 – Aspectos da utilização do ecobatímetro digital Seafloor Systems HydroLite TM. A – Antena RTK e coletora dos dados de profundidade, coordenadas e hora. B – Sonda abaixo da lâmina d’água. C – Medição dos *offsets*.

Para todos os dias de levantamento foram feitas medições da profundidade do transdutor sob a água *offset* (Figura 8C), a fim de adicionar os valores no fim do cálculo de profundidade, uma vez que a sonda, em estado submerso, faz a aquisição do dado a partir da sua posição até o fundo marinho, registrando um valor que ainda não representa a profundidade real do ponto. O *offset* médio para todo o levantamento foi de 0,50 m.

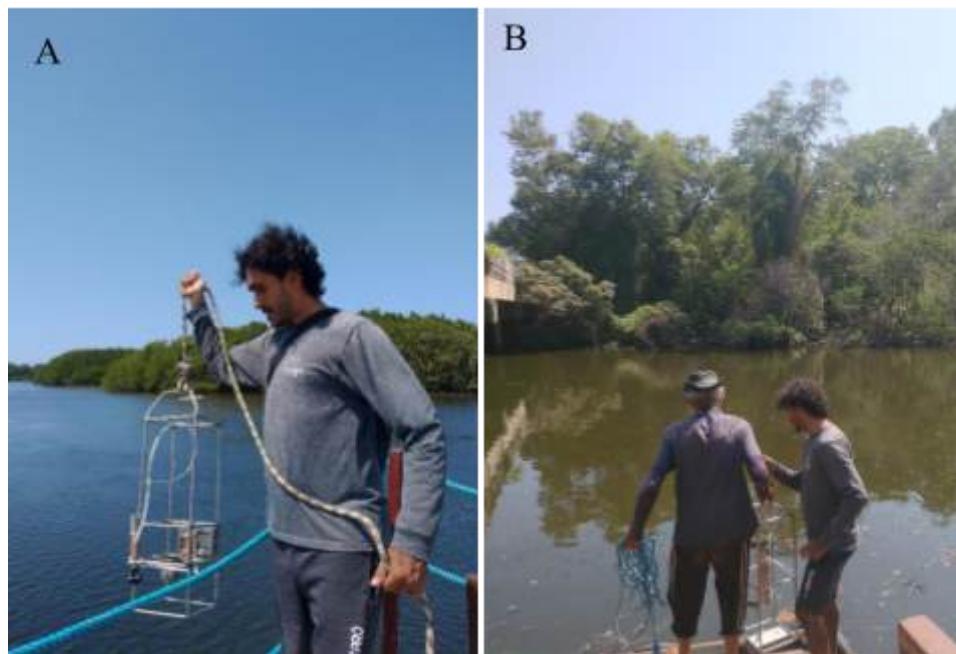
Figura 9 – Instalação dos sensores de pressão. A – Nas proximidades da foz, Sabiaguaba. B – Nas proximidades da área do incêndio, Píer do Parque do Cocó.

A correção de maré ou redução de maré foi feita utilizando os dados de dois sensores de pressão, um instalado próximo a foz, na Sabiaguaba (Figura 9A) e outro nas proximidades da área do incêndio, Píer do Parque do Cocó (Figura 9B). Este equipamento mede a variação de subida e decida da coluna d’água de acordo com regime de maré no ponto onde foi instalado. Estes dados proporcionam a correção de maré para o nível zero hidrográfico, permitindo a elaboração de uma carta batimétrica e um modelo com profundidades corretas, ideal para as diversas aplicações, dentre elas, a modelagem hidrodinâmica.

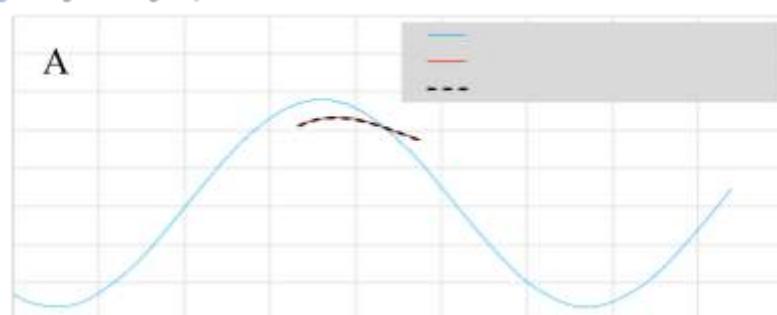
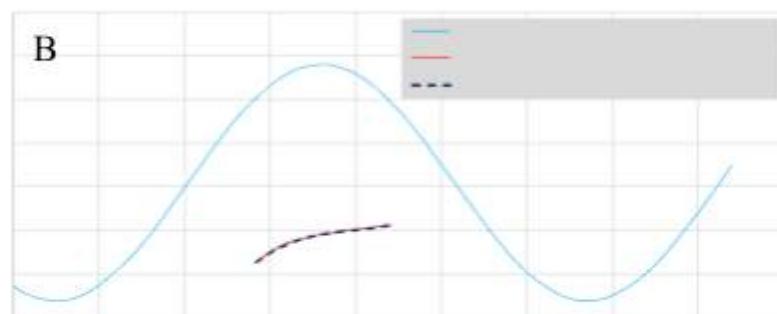
Figura 10 – Curvas da maré e equações polinomiais para o intervalo de levantamento do dia 15/10/24.
Levantamento batimétrico das 13:30 às 16:30hs. A – Sabiaguaba. B – Píer do Parque do Cocó.

A correção de maré é feita a partir de uma equação gerada pela curva correspondente ao intervalo do levantamento do dia. A equação polinomial de ordem três (Figuras 10 e 11) ajusta e reduz os valores de cotas para o nível zero hidrográfico da maré.

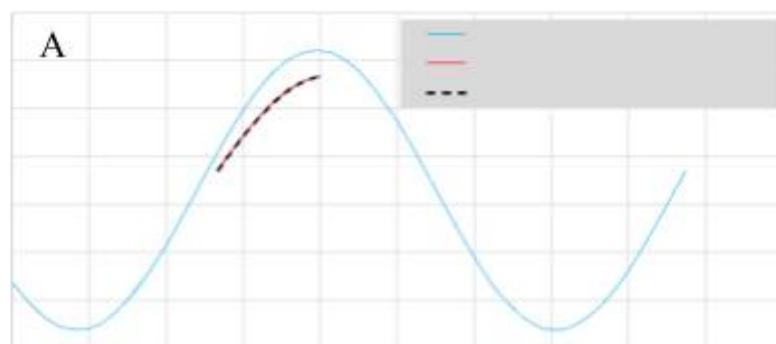
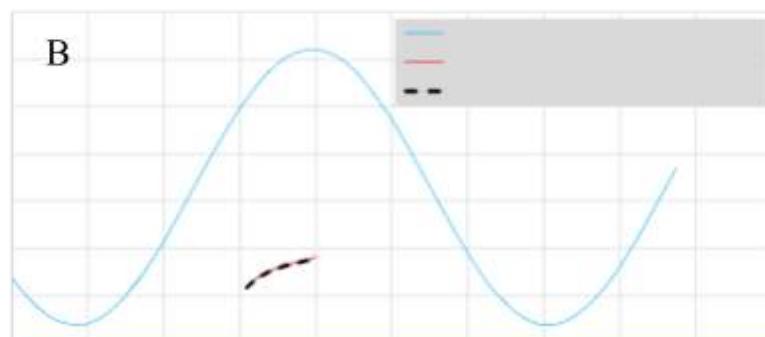
Figura 11 – Curvas da maré e equações polinomiais para o intervalo de levantamento do dia 16/10/24.
Levantamento batimétrico das 13:00 às 16:00hs. A – Sabiaguaba. B – Píer do Parque do Cocó.

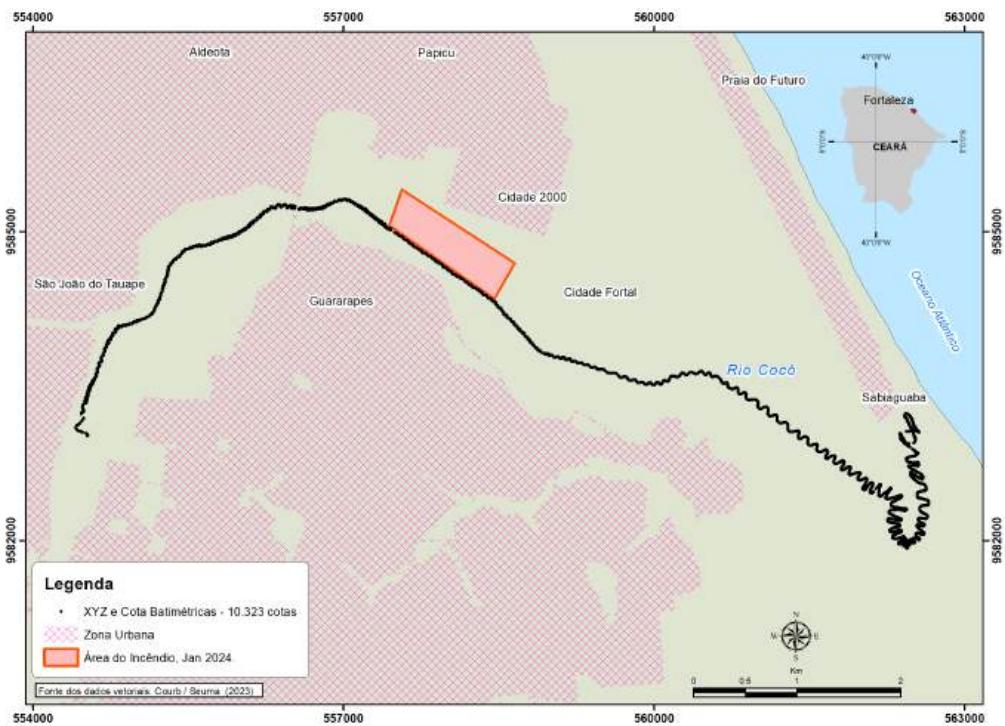
Figura 12 – Nuvem total de pontos coletados, após as etapas de tratamento de dados. Total de 10.323 pontos.

Ainda, em etapa de processamento dos dados, foi feita a exclusão dos pontos com cotas e valores anômalos (*outliers*) ao levantamento, gerados por eventuais perturbações das ações hidrodinâmica das ondas e marés, que pudessem causar uma distorção na interpolação (krigagem) dos dados das etapas seguintes, a partir de histograma de todos os valores, ficando ao final 10.323 cotas (Figura 12) do total inicial.

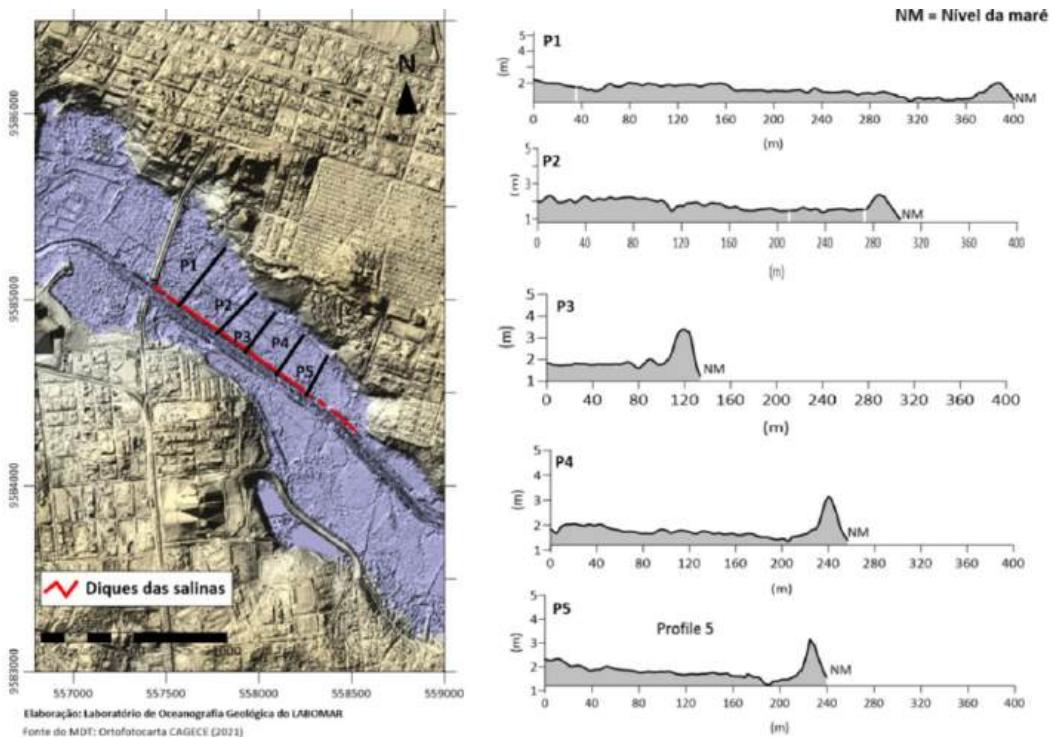
Figura 13 – Modelo de elevação de terreno (MDE) de parte da área afetada pelo incêndio. Notar a elevação do terreno próximo a margem do rio, referente ao antigo dique da salina.

Os dados coletados em 29/01/2024 geraram um Modelo Digital de Elevação inicial na área do incêndio, a partir do uso das ortofotocartas da Companhia de Água e Esgoto do Ceará (Cagece) na escala de 1:1000, datadas de 2021, validados por dois perfis topográficos em campo com o uso de RTK (*Real Time Kinetics*). Esse levantamento revelou a presença de acidentes topográficos presentes no local, que influenciam na dinâmica hidrológica da área (Figura 13). Os perfis revelaram que há a presença de elevações no terreno entre 1 e 1,5 m de altura próximos a margem do rio, que podem ser os limites do antigo dique da salina (Figuras 14 e 15). Da mesma forma, é possível observar depressões no solo que podem ser os canais (Figura 16) para entrada de água da atividade salineira que ocorria na área.

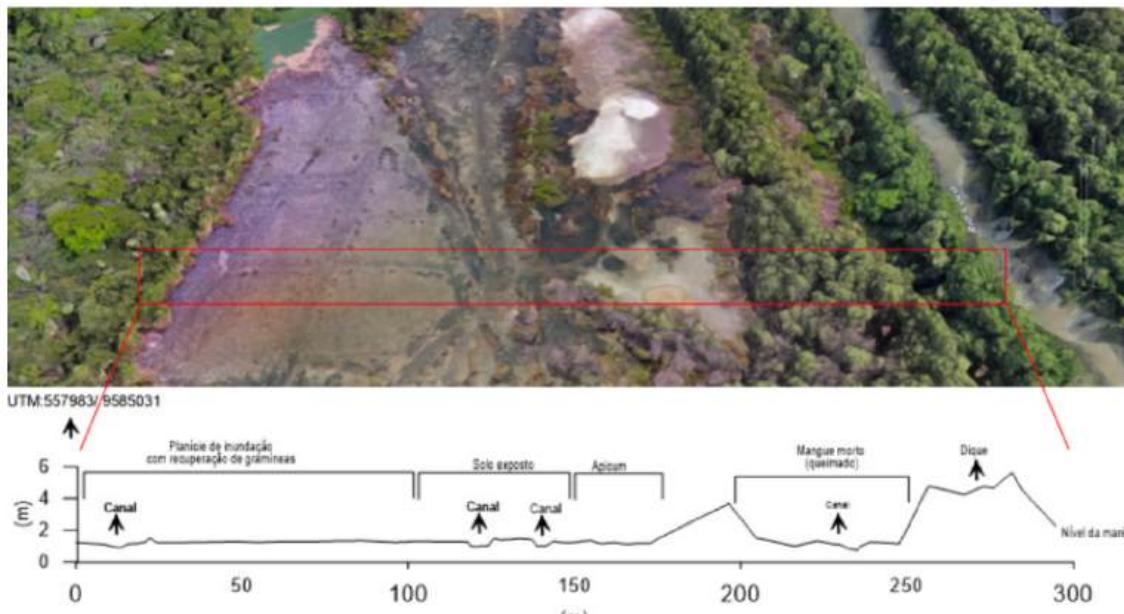
Figura 14 – Perfil topográfico com RTK (Ponto 2 da figura 13) evidenciando os diversos tipos de formações na área. Destaque para os canais de transporte de água e para o dique da salina.

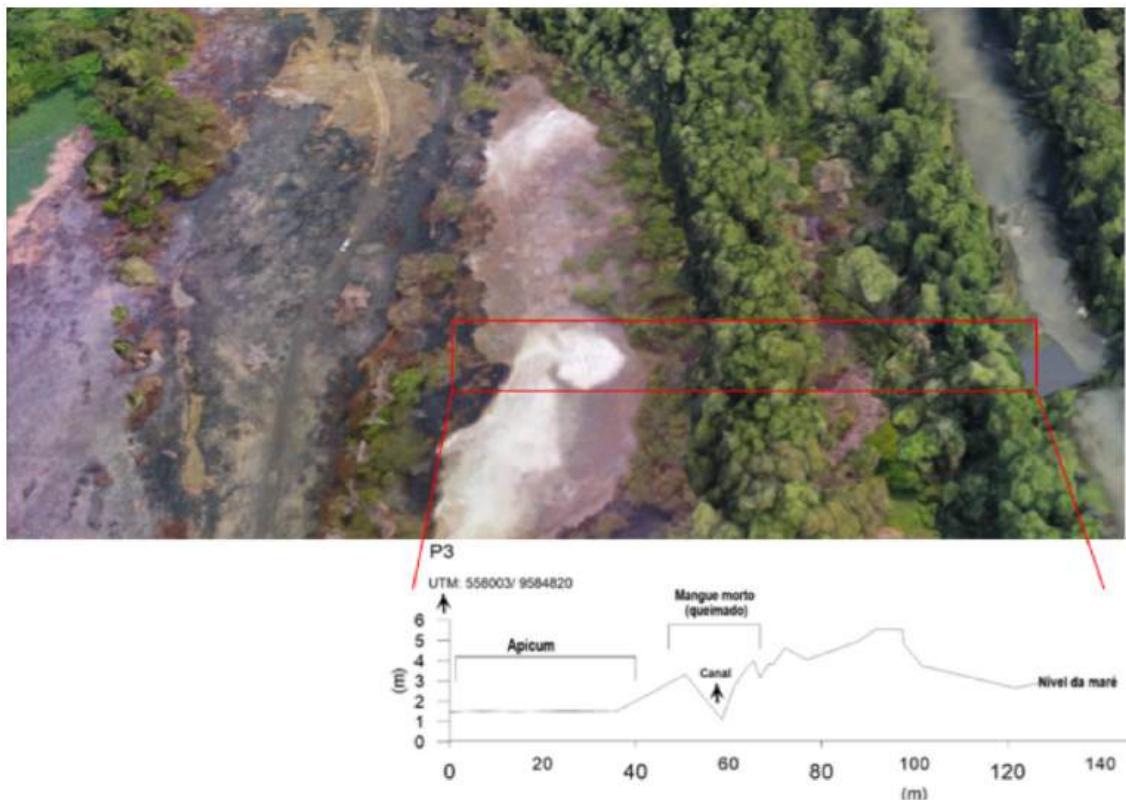
Figura 15 – Perfil topográfico com RTK (Perfil 3 da figura 13) evidenciando os diversos tipos de formações na área. Destaque para os canais de transporte de água e para o dique da salina.

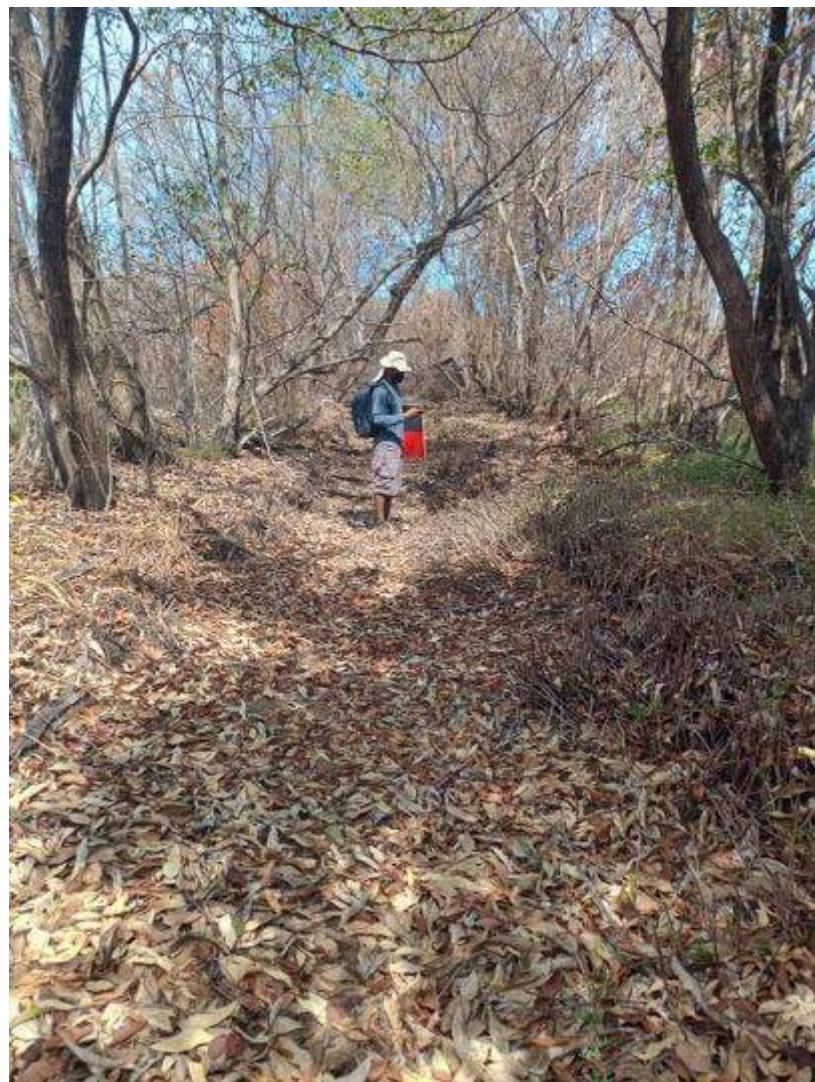
Figura 16 – Canal de abastecimento das antigas salinhas.

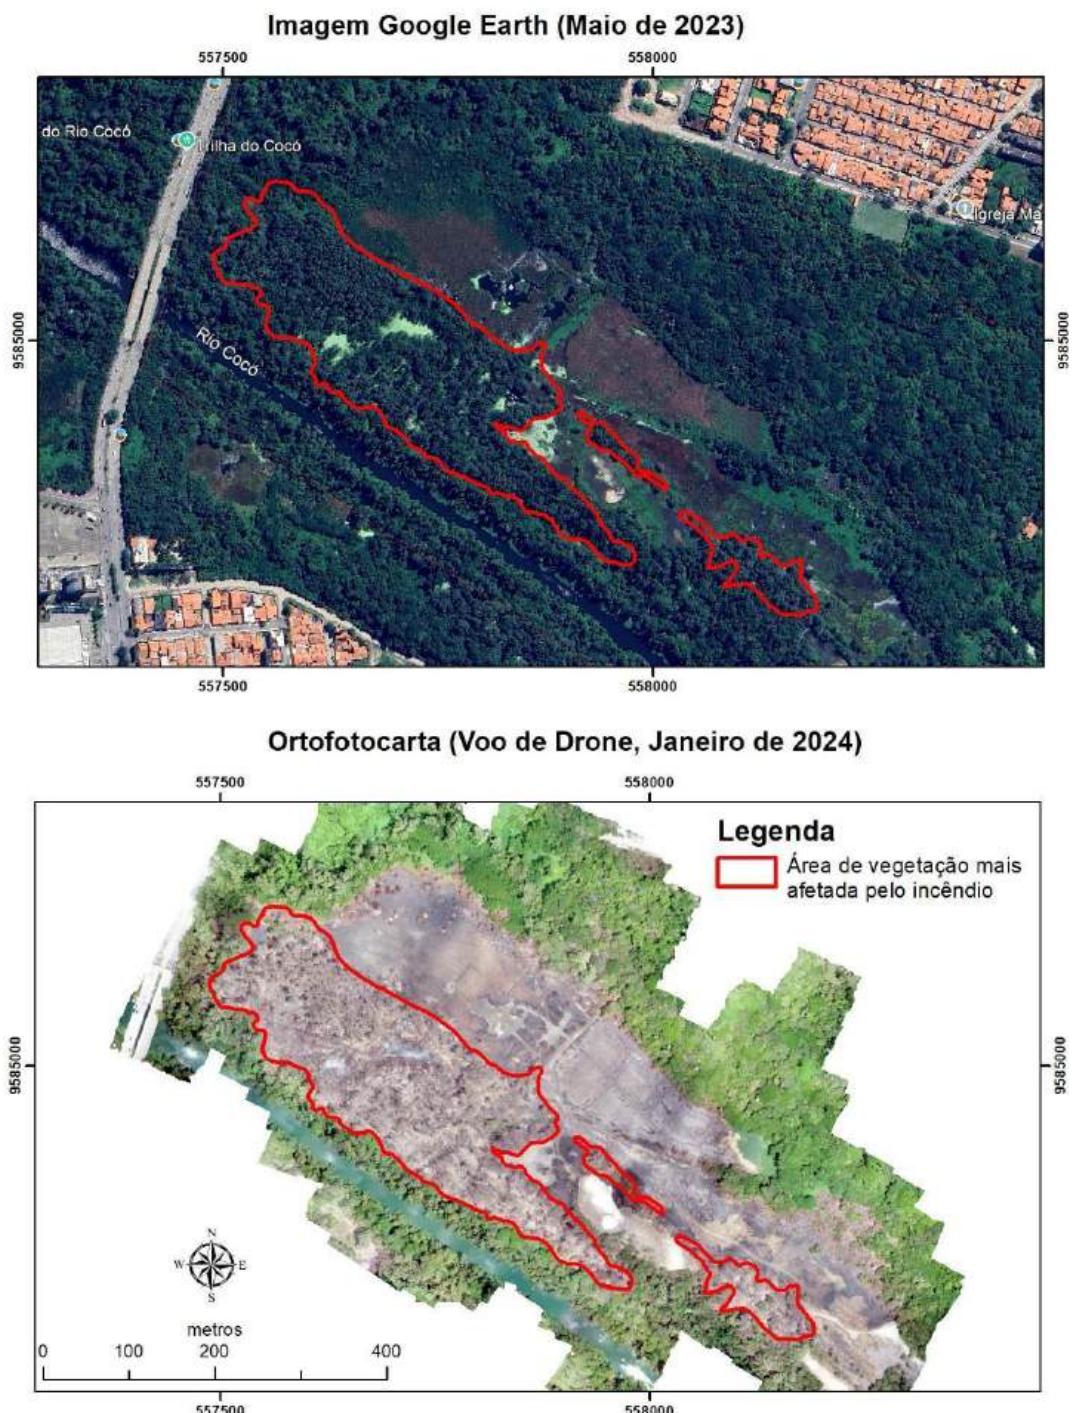
Figura 17 – Comparação entre imagem Google Earth de maio de 2023 (antes do incêndio) com ortofotocarta gerada pelas imagens de voo com drone de 31/01/2024. Destaque para área de vegetação mais afetada.

O levantamento topográfico realizado no dia 31/01/24, que contou com dados de RTK e Drone, gerou uma ortofotocarta atualizada, que deu destaque à situação da área e suas condições logo após o incêndio, mostrando a área de vegetação mais afetada pelo fogo, em vista aérea (Figuras 17 e 18).

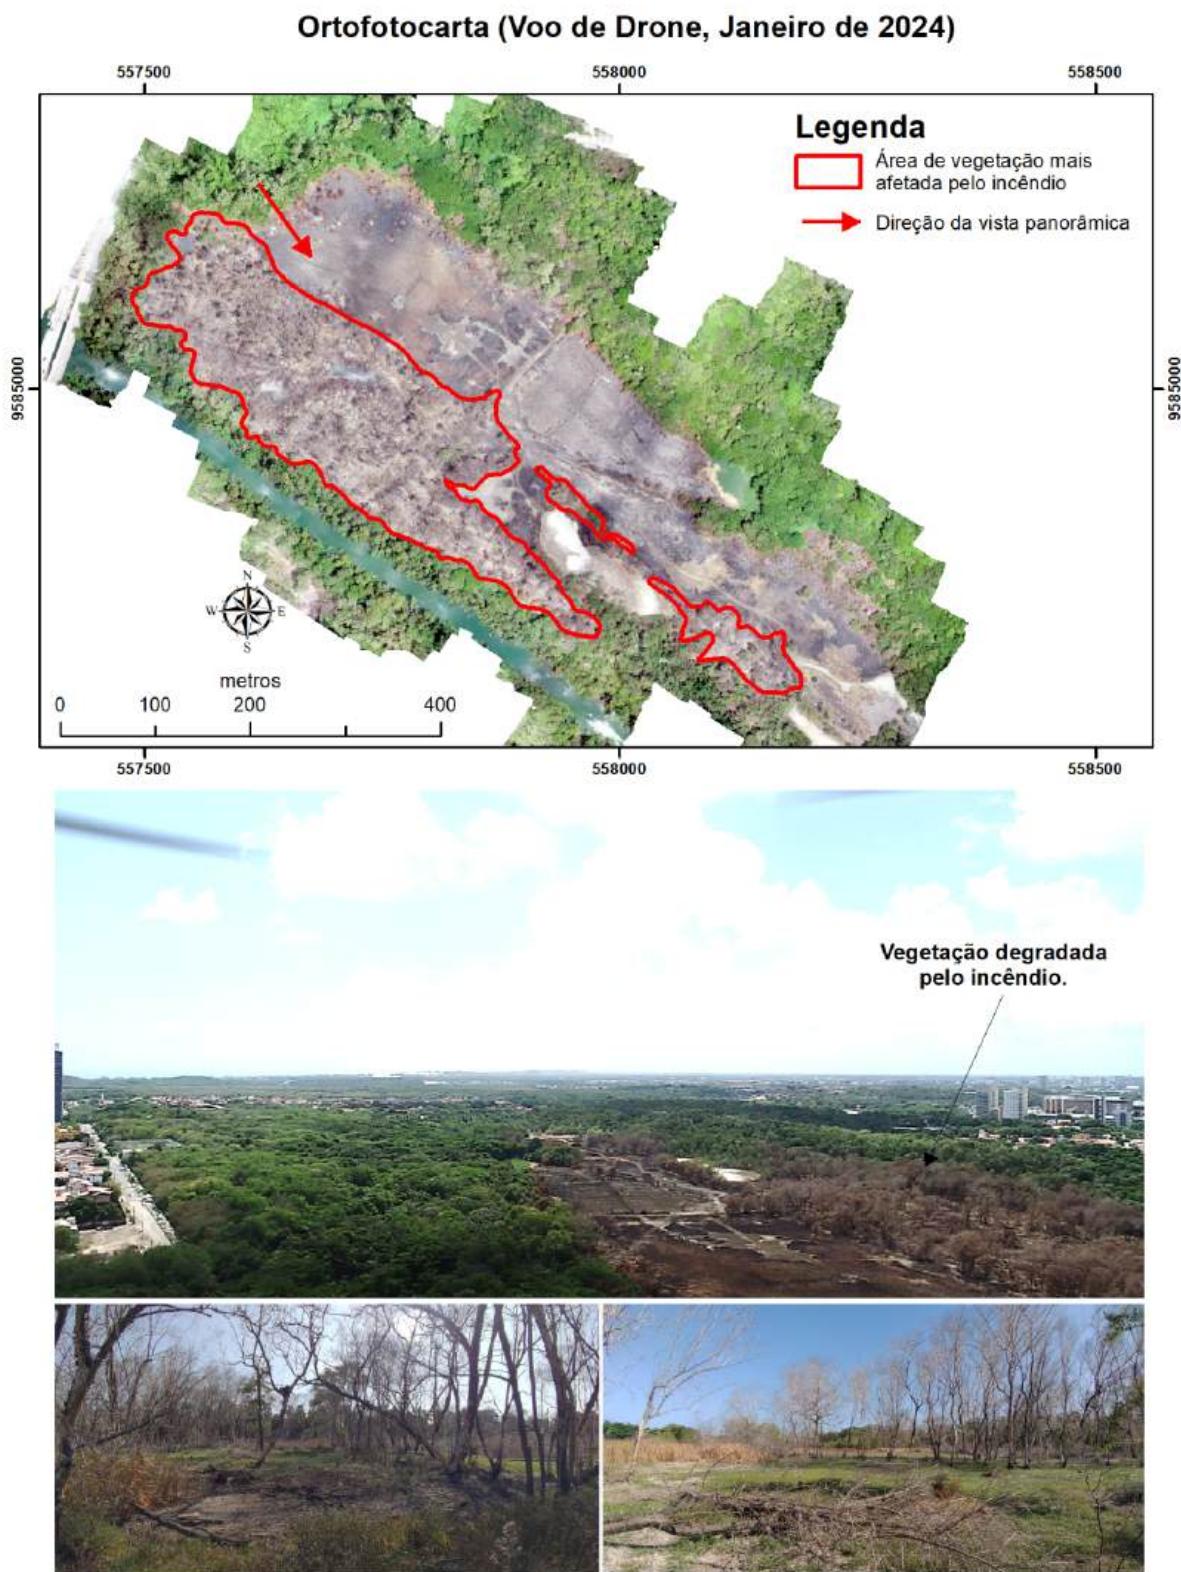
Figura 18 – Destaque panorâmico no voo com drone das áreas de vegetação degradada pelo incêndio.

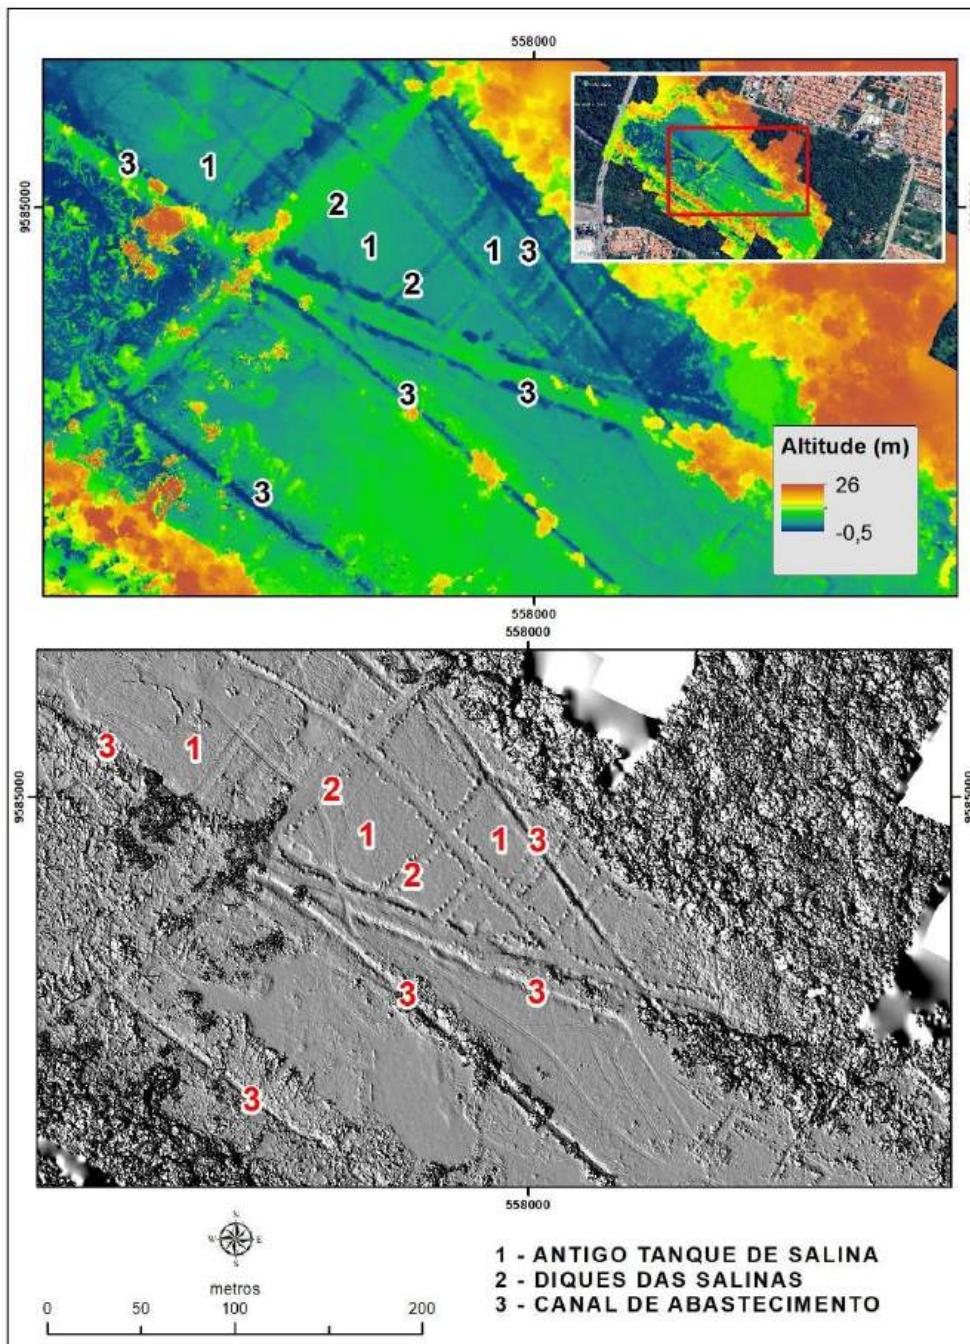
Figura 19 – MDE e modelo de sombreamento destacando as estruturas das antigas salinas.

O MDE da área do incêndio, gerado a partir dos dados de voo com drone feito em janeiro de 2024, e o modelo sombreado extraído do MDE, destacam alguns elementos do relevo que não são possíveis de ver na ortofotocarta como os antigos tanques definidos pelos diques mais baixos e alguns canais de abastecimento (Figura 19).

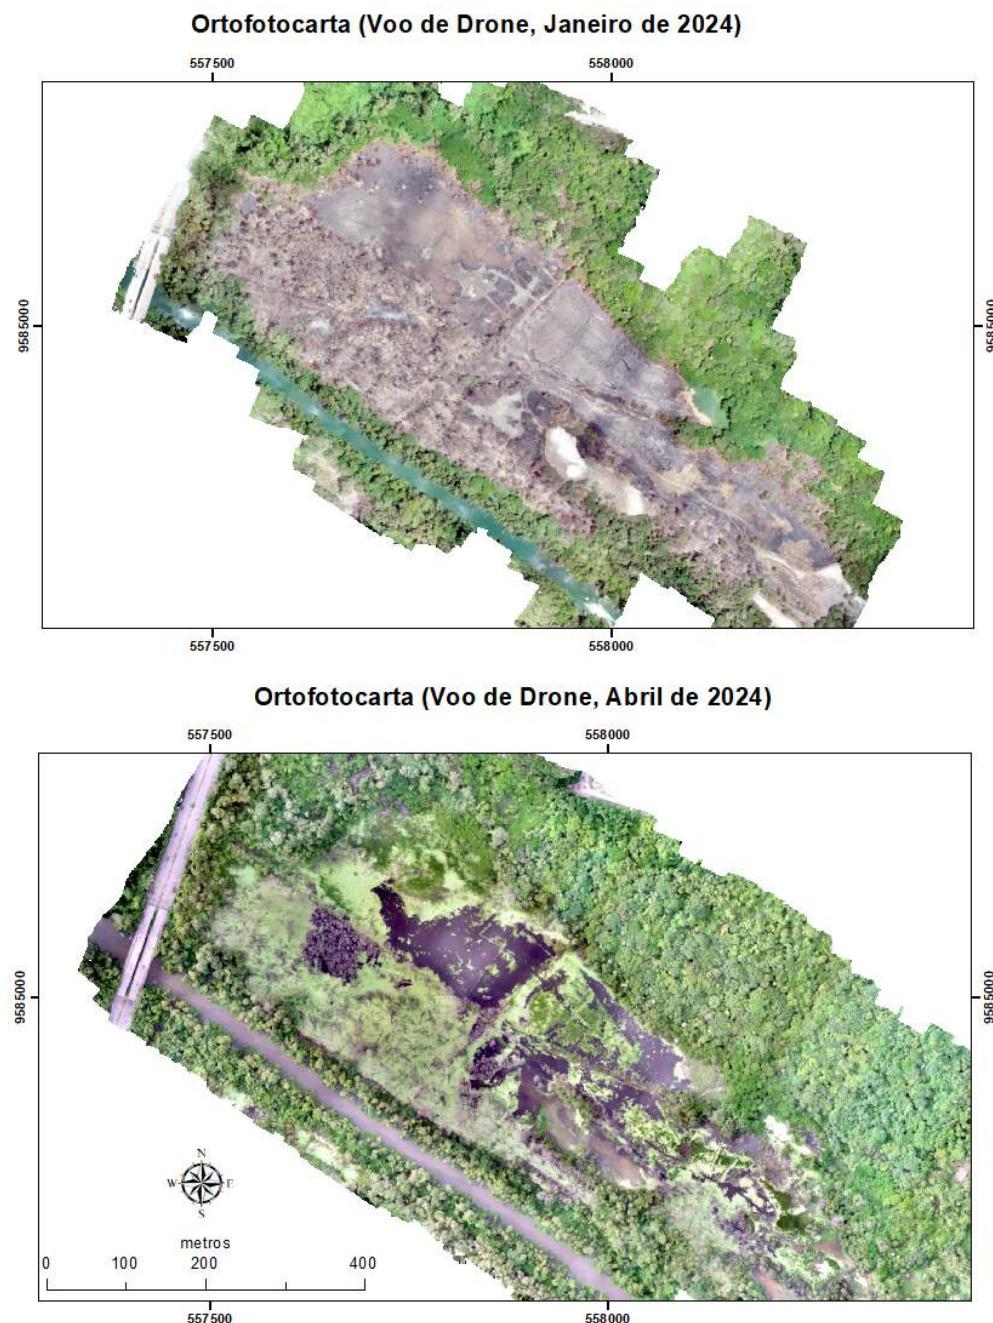
Figura 20 – Comparação entre ortofotos dos voos com drone realizados em janeiro e abril de 2024.

O voo com drone feito em 18 de abril de 2024, durante o período chuvoso, mostra que a área tem elevado potencial de alagamento e retenção da água doce (Figura 20). Esta potencialidade pode estar associada ao tipo de solo menos permeável dentro das bacias das antigas salinas (Figuras 21 e 22),

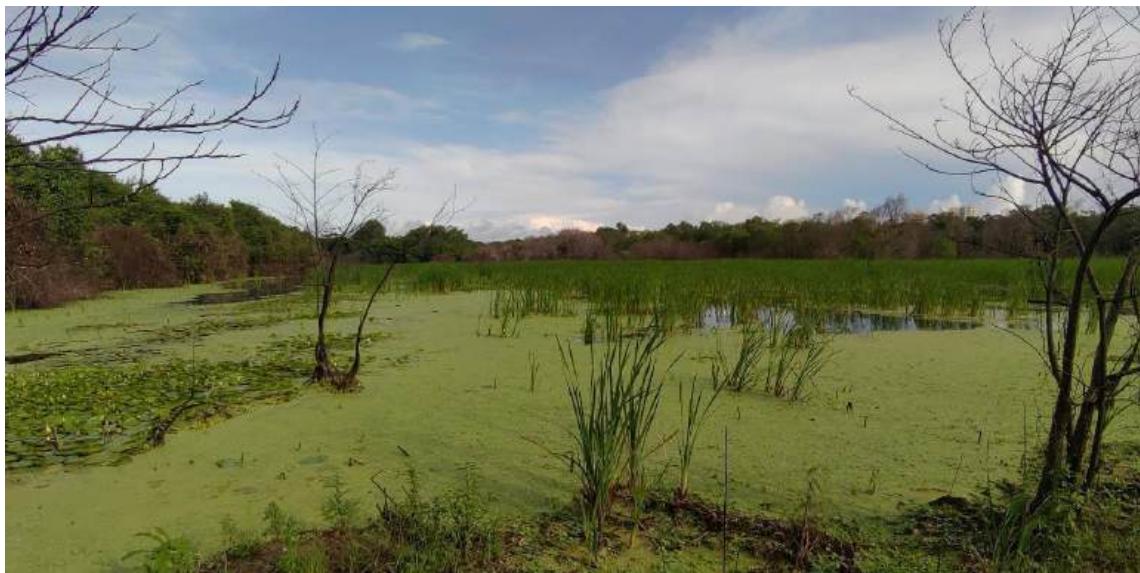
Figura 21 – Vista para as áreas inundadas das bacias das antigas salinas e vegetação aquática, abril de 2024.

cujo material deve ser mais fino, típico de planície fluvio-marinha. Outro fator que favorece o acúmulo de água da chuva dentro da área do incêndio e sua retenção é a presença do dique principal das antigas salinas paralelo ao curso principal do Rio Cocó, cuja cota topográfica é mais elevada. Dunas localizadas mais a nordeste da área, também funcionam como fonte de entrada de água no lençol freático.

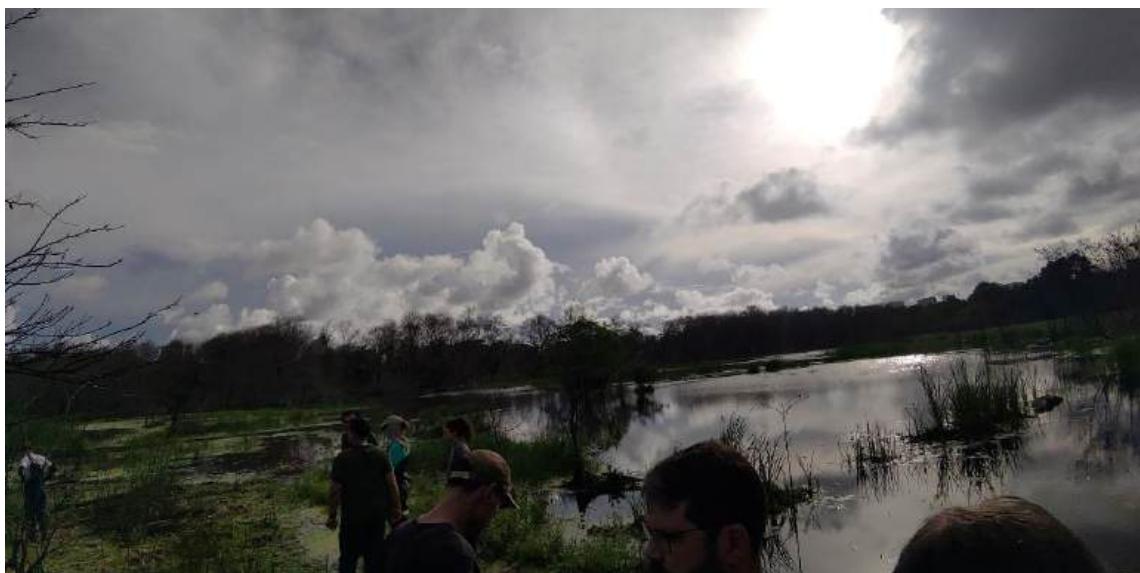
Figura 22 – Vista para as áreas inundadas das bacias das antigas salinas, abril de 2024.

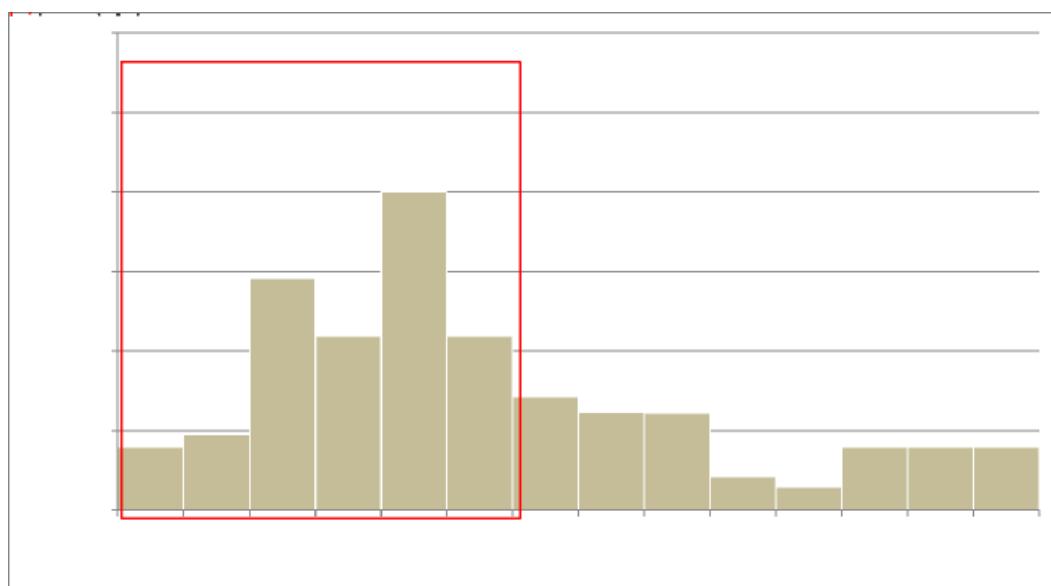
Figura 23 – Frequência das cotas batimétricas (profundidade) na área do levantamento.

O histograma das costas batimétricas (Figura 23) mostra que cerca de 65% das cotas registradas na área do levantamento são positivas, com maior concentração entre as cotas +1,5 e 0 metros. Isso se deve a existência de vários bancos arenosos concentrados desde a foz do rio até as proximidades da Cidade Fortal (Figura 24, 25 e 26), ressaltando a forte tendência de assoreamento do rio. Em algumas situações, sobre estes bancos, percebe-se o crescimento de vegetação de mangue (Figura 27).

As costas negativas se concentram, em sua maioria, entre as profundidades de -0,5 e -2,0 metros, representando cerca de 20% do total. As cotas com maior profundidade, abaixo de 2 metros, representam os 15% do total (Figura 23). Estas cotas estiveram mais concentradas desde as proximidades da Cidade Fortal até a ponte da Av. Engenheiro Santana Júnior, passando próximo a área do incêndio (Figura 24). Desta ponte, de jusante para montante, até a localidade do Lagamar, a profundidade diminui devido a presença de bancos arenosos menores.
