RELATÓRIO TÉCNICO () PARCELA (X) FINAL

**RestauraCocó - Restauração ecológica e gestão participativa da área
incendiada do Parque Estadual do Cocó**

Topografia e Batimetria

Instituto de Ciências do Mar- Labomar

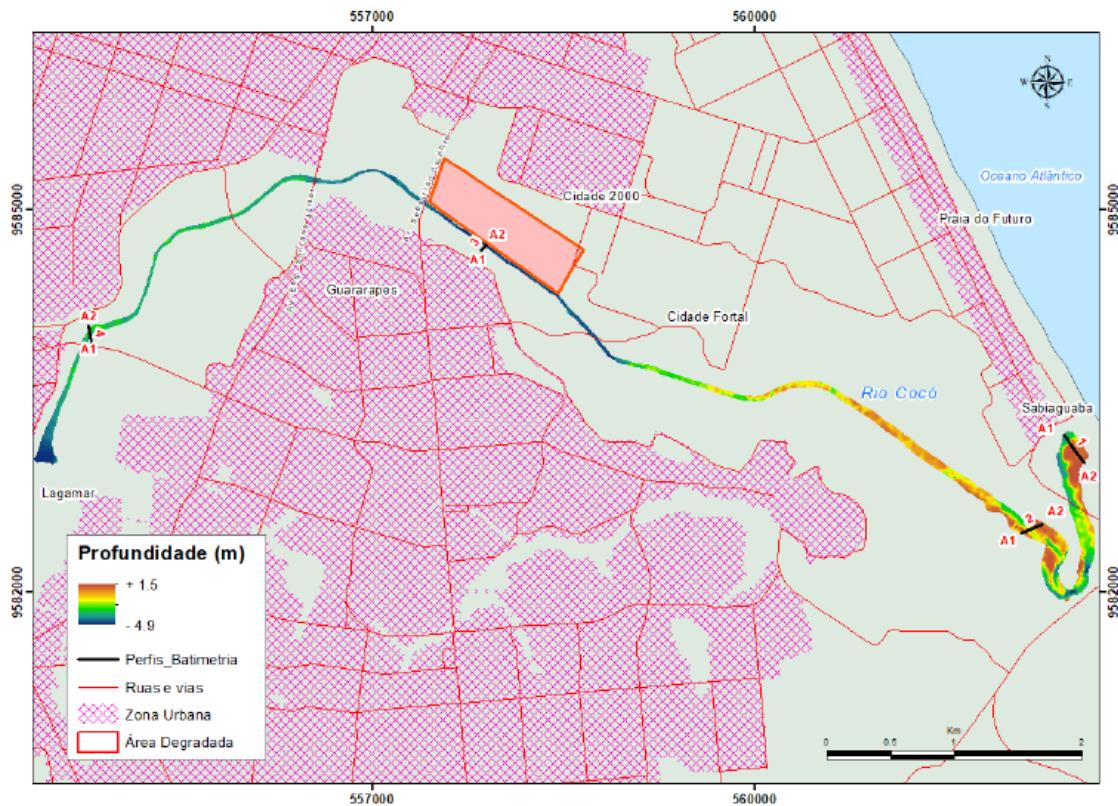
Figura 24 – Mapa batimétrico da área do levantamento. Perfis

O histograma das costas batimétricas (Figura 23) mostra que cerca de 65% das cotas registradas na área do levantamento são positivas, com maior concentração entre as cotas +1,5 e 0 metros. Isso se deve a existência de vários bancos arenosos concentrados desde a foz do rio até as proximidades da Cidade Fortal (Figura 24, 25 e 26), ressaltando a forte tendência de assoreamento do rio. Em algumas situações, sobre estes bancos, percebe-se o crescimento de vegetação de mangue (Figura 27).

As costas negativas se concentram, em sua maioria, entre as profundidades de -0,5 e -2,0 metros, representando cerca de 20% do total. As cotas com maior profundidade, abaixo de 2 metros, representam os 15% do total (Figura 23). Estas cotas estiveram mais concentradas desde as proximidades da Cidade Fortal até a ponte da Av. Engenheiro Santana Júnior, passando próximo a área do incêndio (Figura 24). Desta ponte, de jusante para montante, até a localidade do Lagamar, a profundidade diminui devido a presença de bancos arenosos menores.

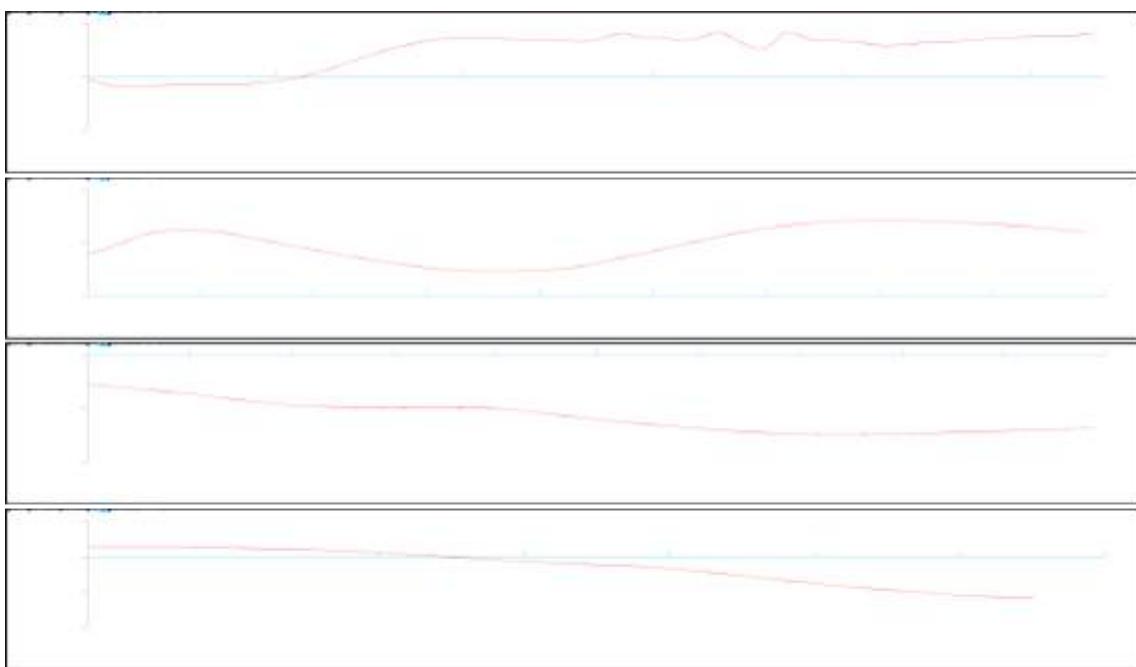
Figura 25 – Perfis sobre o MDE da batimetria ressaltando os bancos arenosos e cotas positivas.

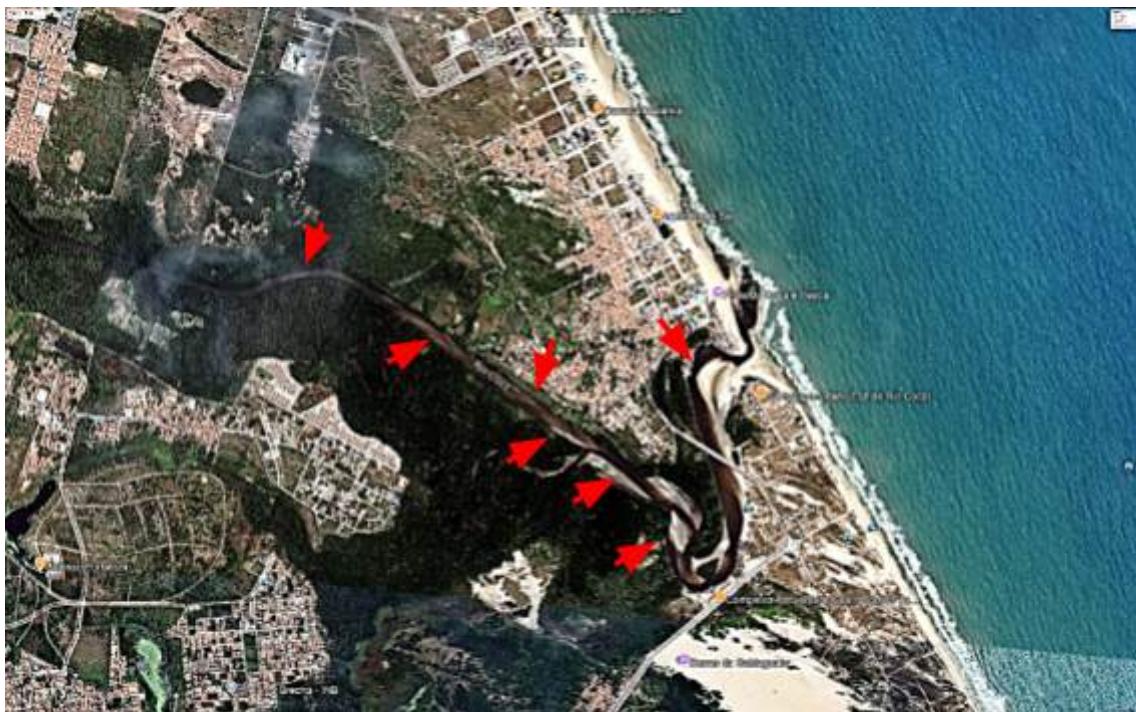
Figura 26 – Destaque em imagem de satélite dos bancos arenosos no Rio Cocó.

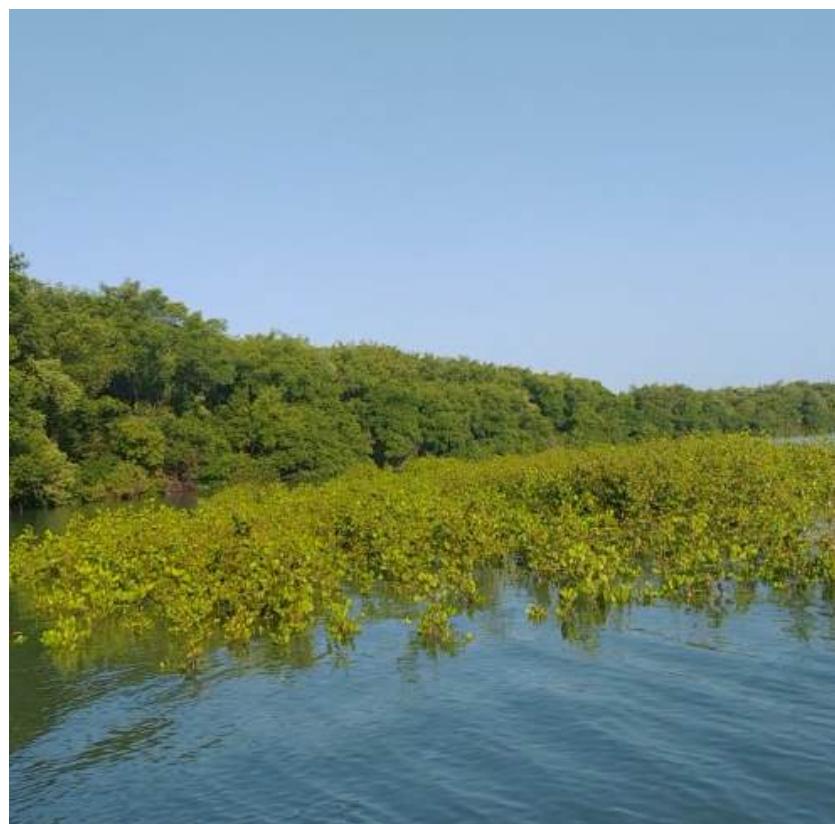
Figura 27 – Vegetação de mangue sobre banco arenoso dentro do curso principal do rio.

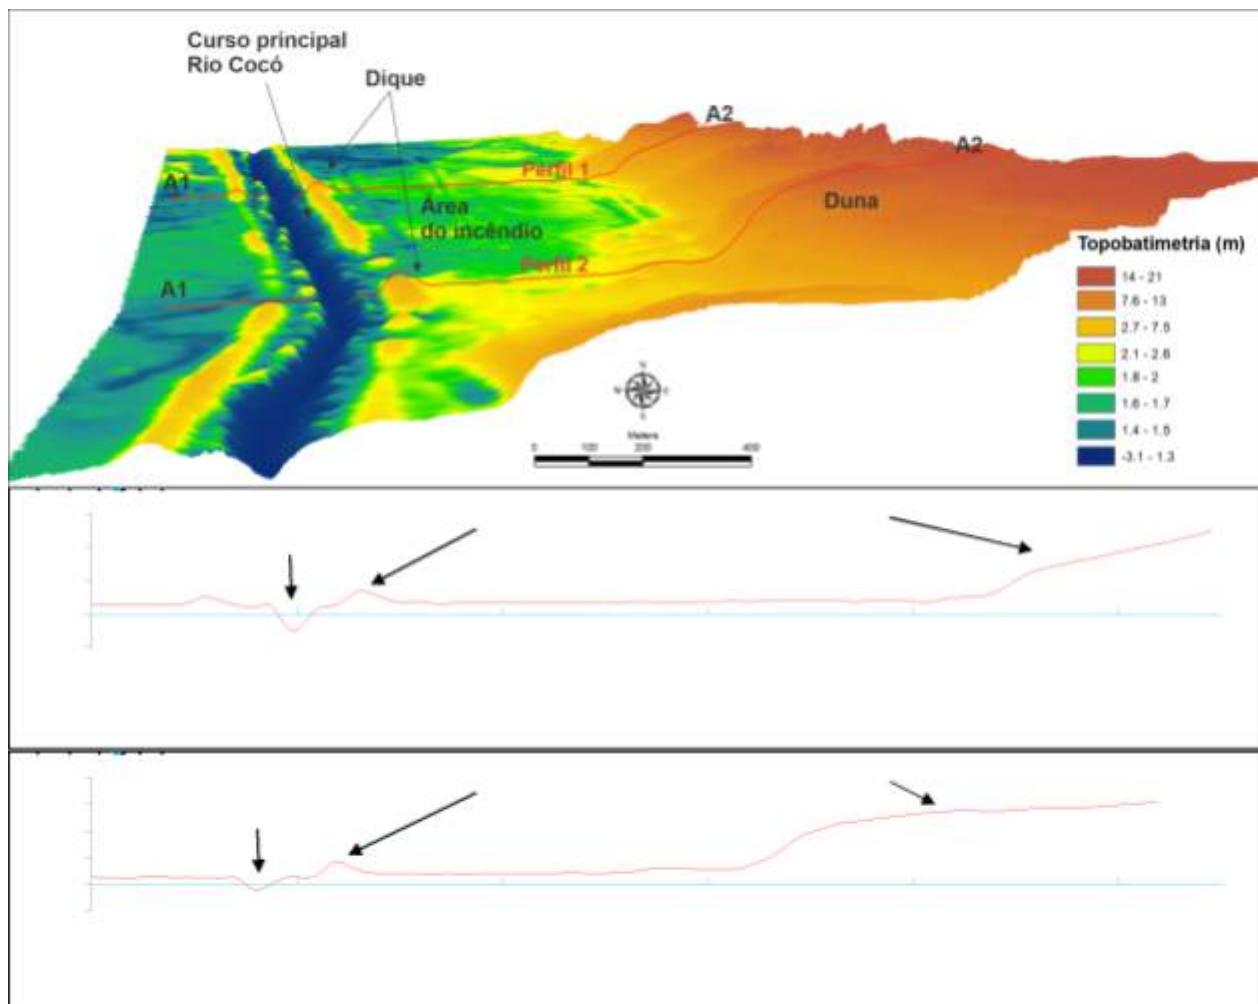
Figura 28 – MDE e perfis da topobatimetria envolvendo a área do incêndio. Exagero vertical de 5x.

Destes dados integrados foi dado um destaque à área do incêndio e gerado um MDE onde foram extraídos perfis topobatimétricos que mostraram todos os elementos envolvidos na construção do relevo, principalmente o antigo dique das antigas salinas (Figura 28).

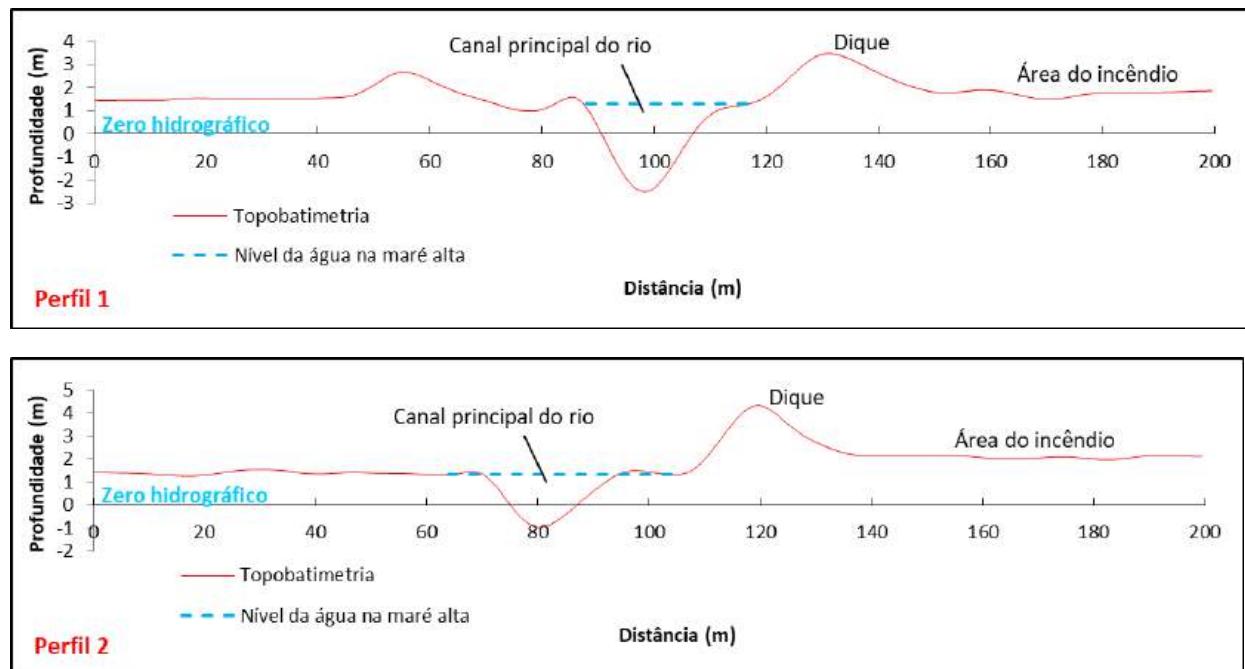
Figura 29 – Recorte do perfil topobatimétrico e situação da área em condições de maré alta.

Fazendo a projeção da maré para a situação de preamar (maré alta), com base nos dados do sensor de pressão, sobre o corte no trecho do perfil topobatimétrico até aproximadamente 200 metros para dentro da margem, alcançando o dique e área do incêndio (Figura 29), nota-se que o dique funciona como uma barreira de impedimento para a inundação da planície flúvio-marinha pela água do rio. Esta condição impossibilita o trabalho intermarés da água no solo, processo natural que ocorre em margens de um rio de estuário.
