**ATIVIDADE 3 - PRODUTO 5A**  
**PLANO DE TRANSIÇÃO PARA RECUPERAÇÃO DA**  
**ÁREA DEGRADADA DO LIXÃO DE MISSÃO VELHA**  
**(BACIA DO SALGADO)**

**Plano de Recuperação das Áreas Degradadas (PRAD) de 81  
Lixões a Céu Aberto nos Municípios das Bacias Hidrográficas  
do Acaraú, Metropolitana e Salgado, no Estado do Ceará**

**LIXÃO DE MISSÃO VELHA  
MISSÃO VELHA-CE**

**RC-SP-095/18-R1  
Setembro de 2018**

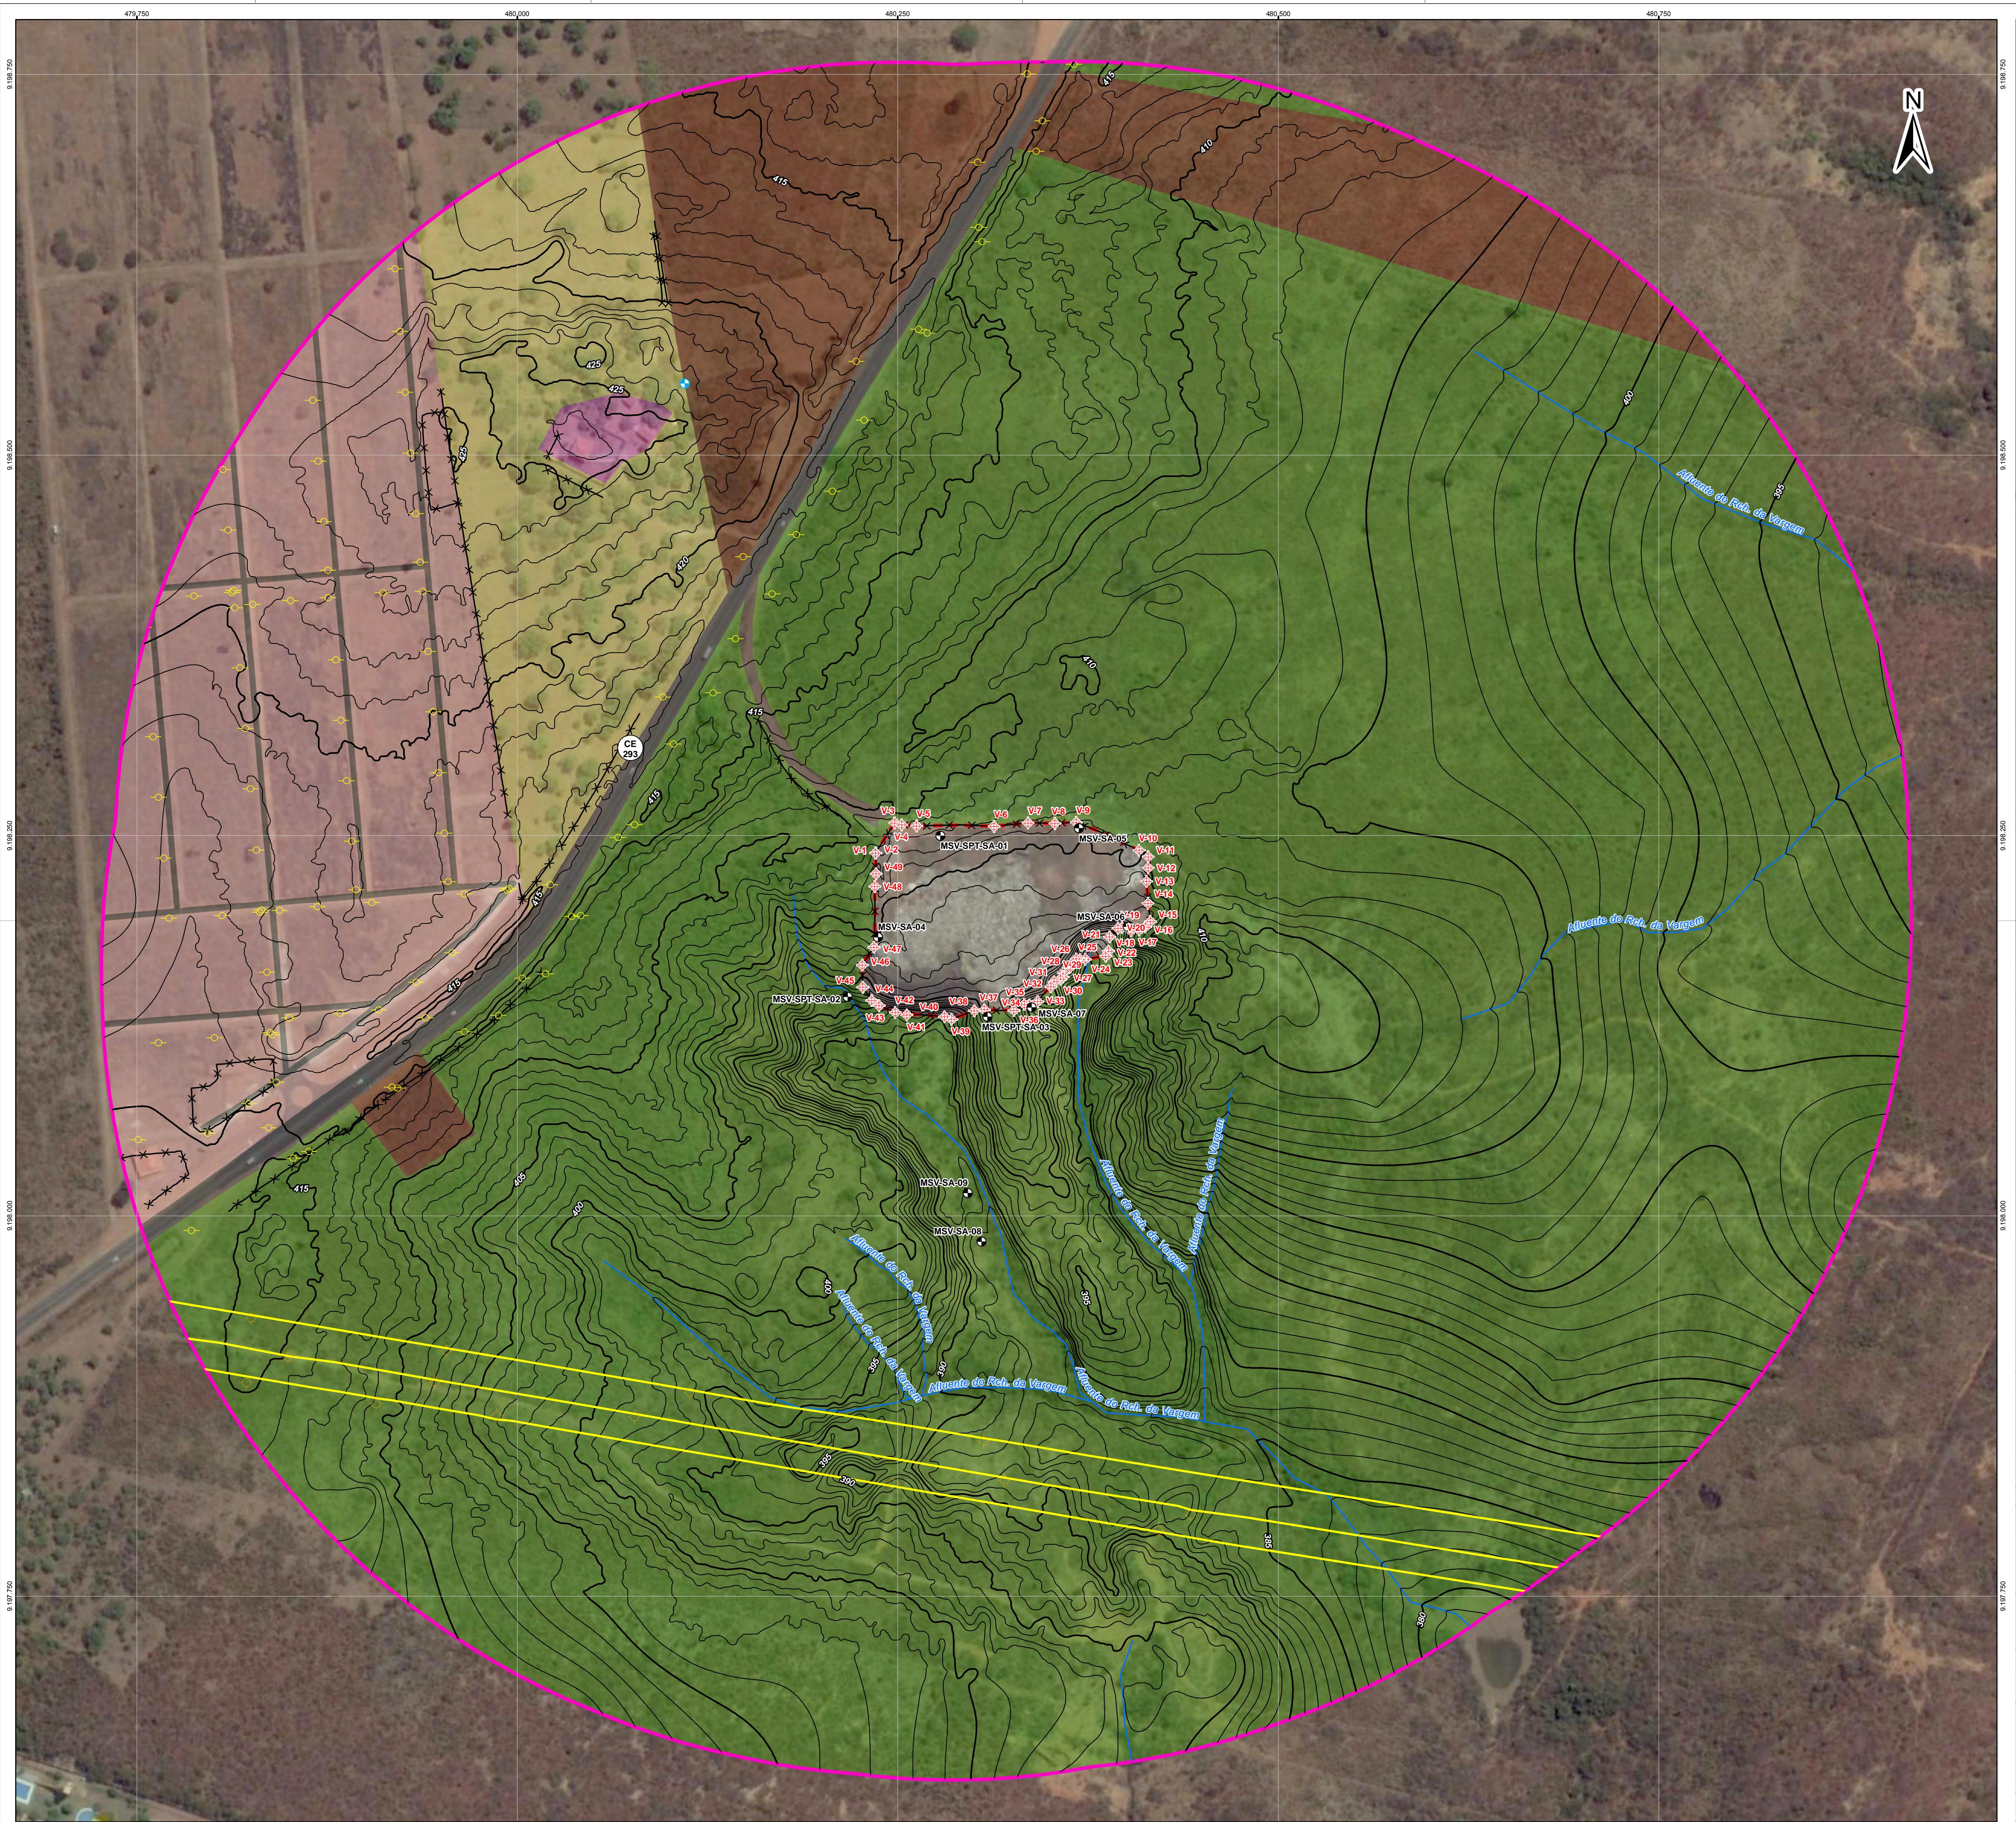
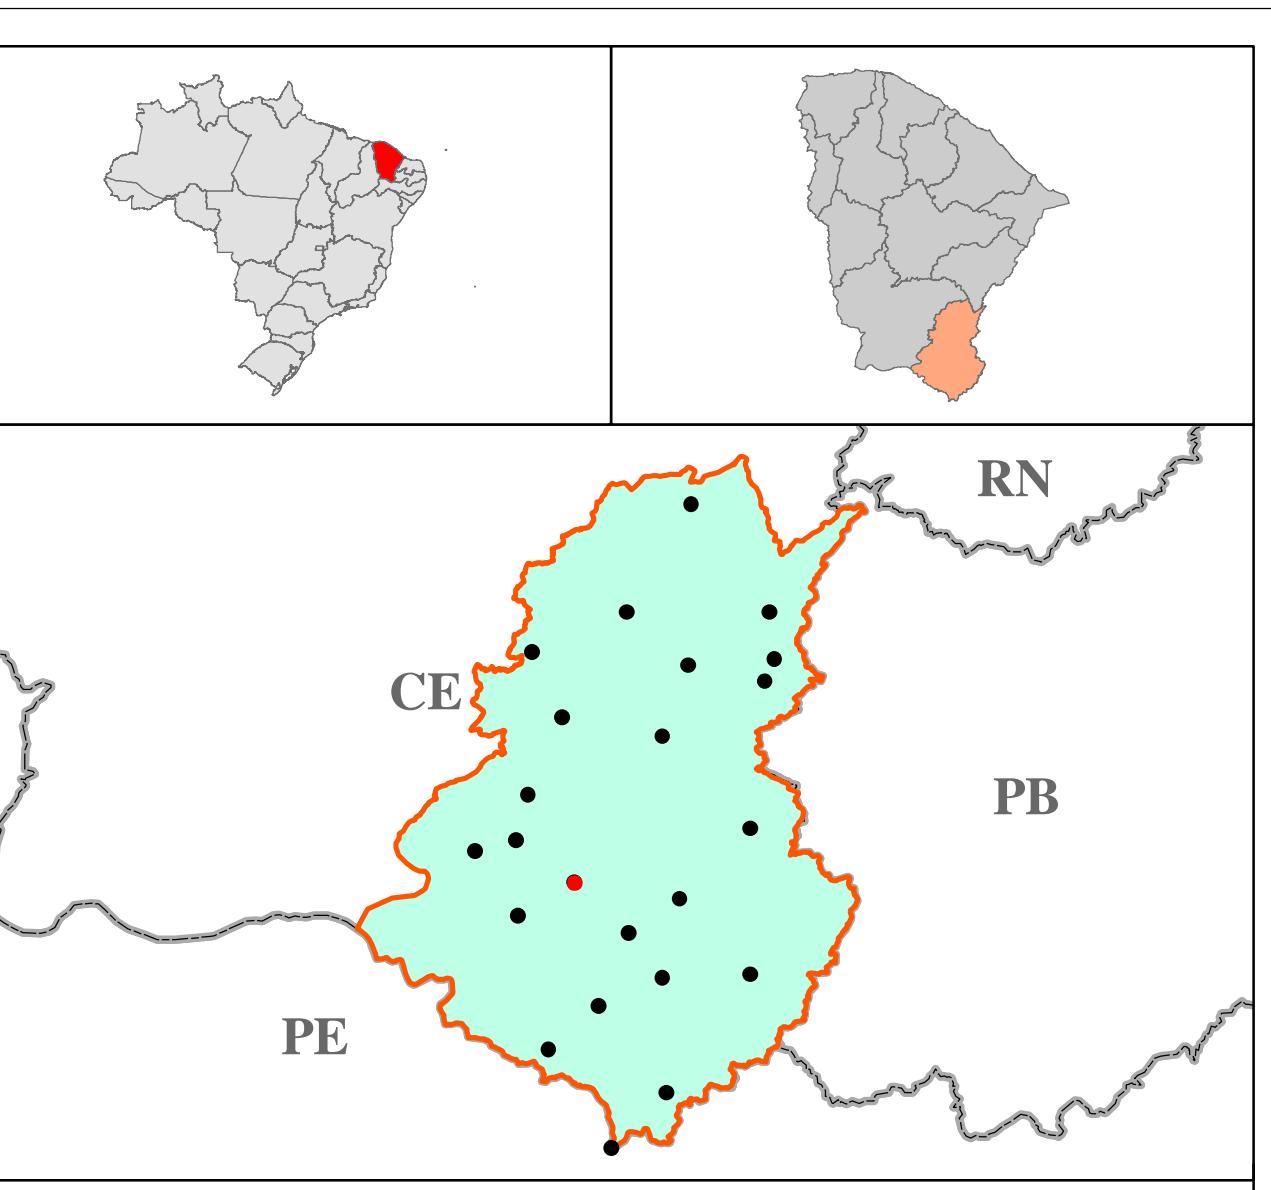
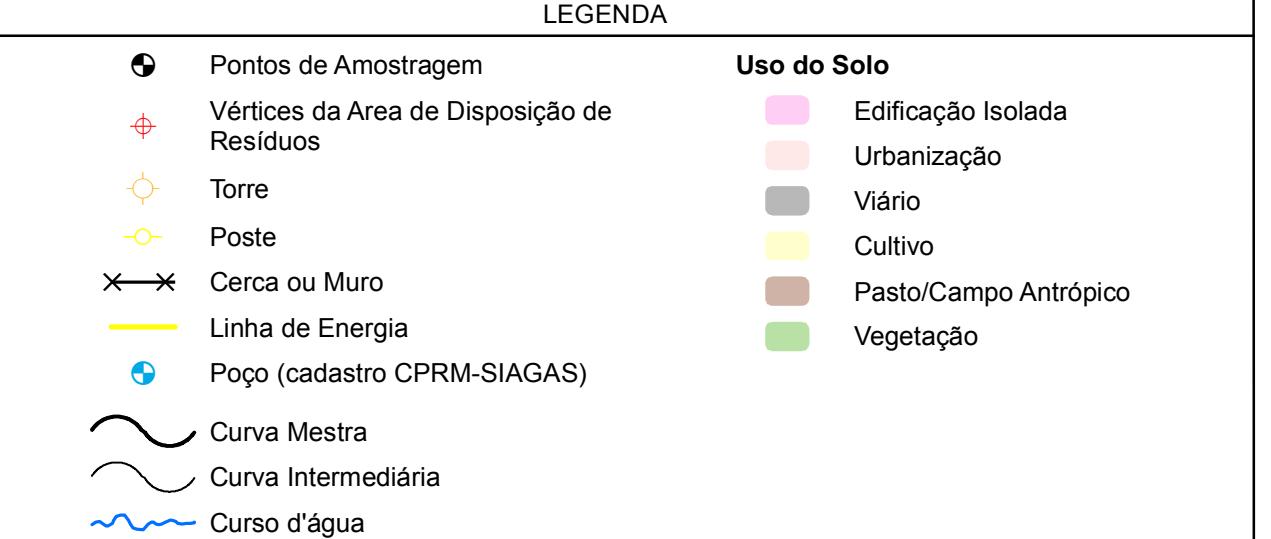
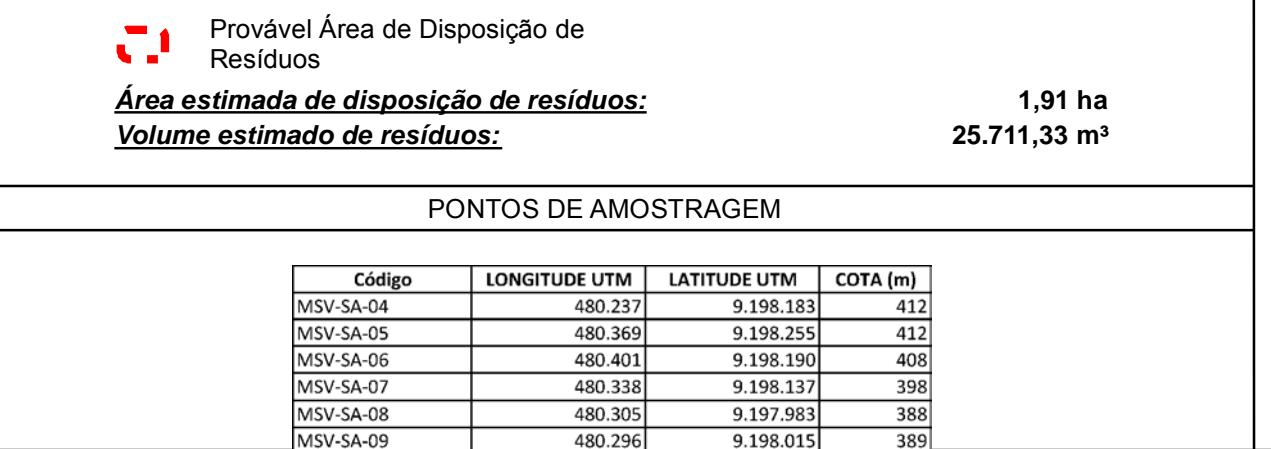
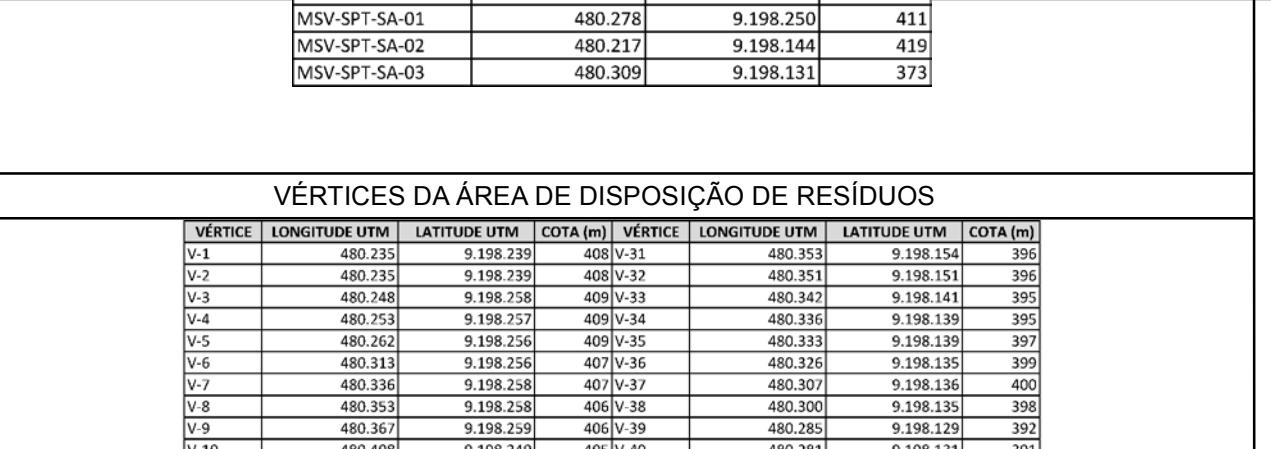
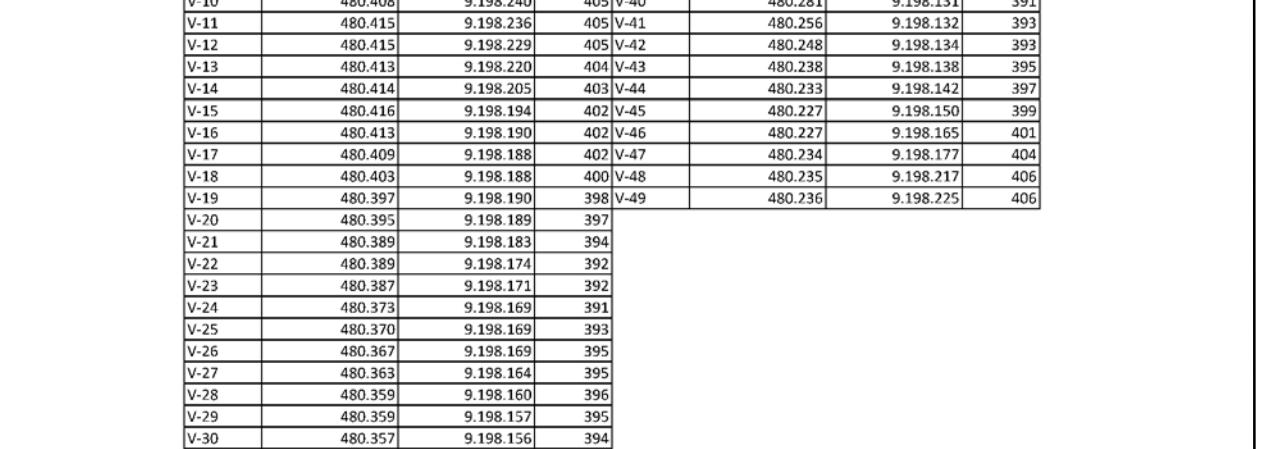
A **Figura 2.1** apresenta o Levantamento Planialtimétrico com a poligonal da área degradada do Lixão de Missão Velha e o mapa de uso do solo da respectiva AID, na escala 1:2.100 (sistema de projeção: UTM, datum: SIRGAS 2000).

Na AID do **Lixão de Missão Velha**, são identificados cursos d'água sem denominação, afluentes do Riacho da Vargem (IPECE, 2016). Tais afluentes estão situados em vertente onde está apoiado o maciço de resíduos do lixão, sendo dois destes cursos d'água localizados junto aos limites da área degradada, em “grotas” formadas pelo terreno, como pode ser constatado no Levantamento Planialtimétrico realizado (ver Figura 2.1).

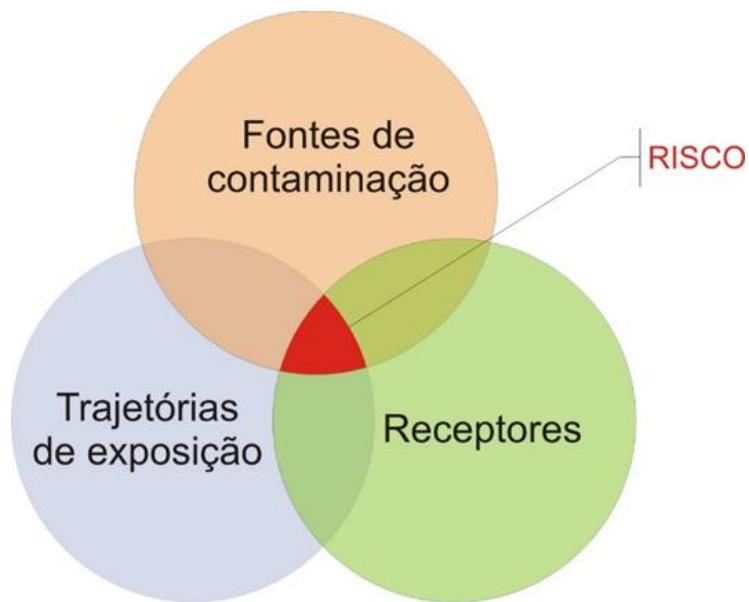
**Figura 3.1** – Condicionantes de risco segundo Loxham et al. (1998). Fonte: Hachich (2002).

Sendo assim, **alinhados ao conceito de recuperação**, de acordo com o método *Source, Pathway and Target* (Loxham et al., 1998), considera-se que o risco só existe quando houver a combinação dos fatores: (i) fonte, (ii) trajetória e (iii) receptor, conforme ilustra a **Figura 3.1**.

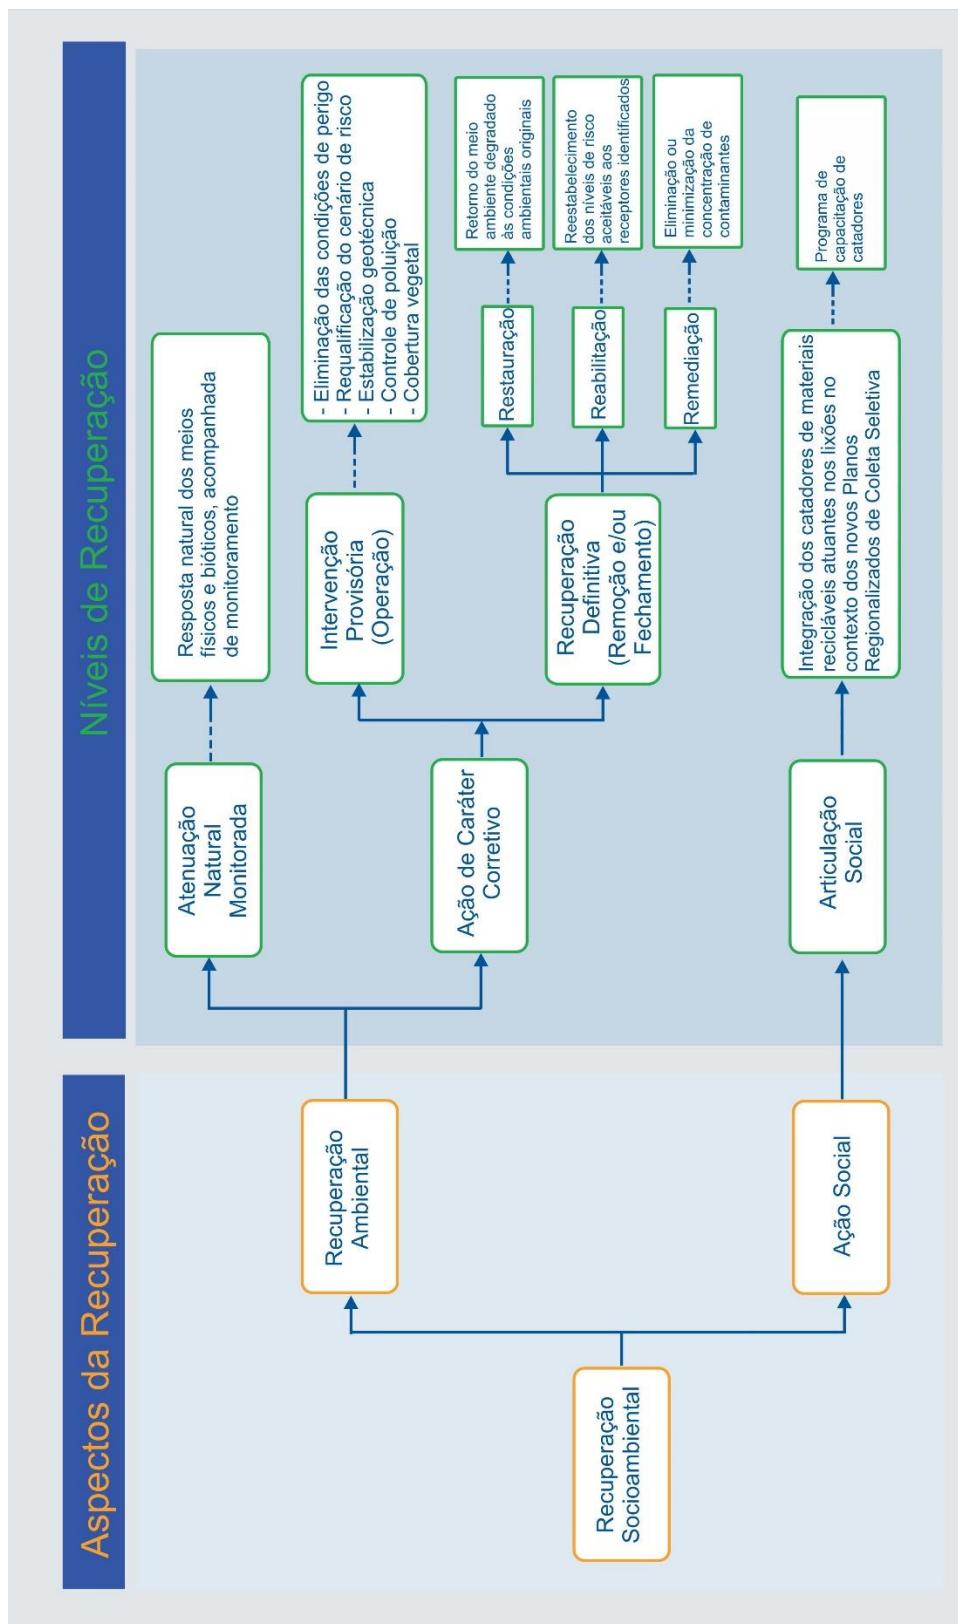
**Figura 3.2 – Fluxograma dos aspectos e níveis de recuperação socioambiental.**

Neste contexto, faz-se necessário o estabelecimento de conceitos prévios relacionados à degradação ambiental e à recuperação ambiental, ações sociais e respectivas medidas de intervenção e recuperação. O fluxograma apresentado na **Figura 3.2** ilustra os aspectos e níveis de recuperação socioambiental.

Conforme ilustrado na Figura 3.2, a **recuperação definitiva** pode ocorrer em três níveis distintos de transformação do ambiente:

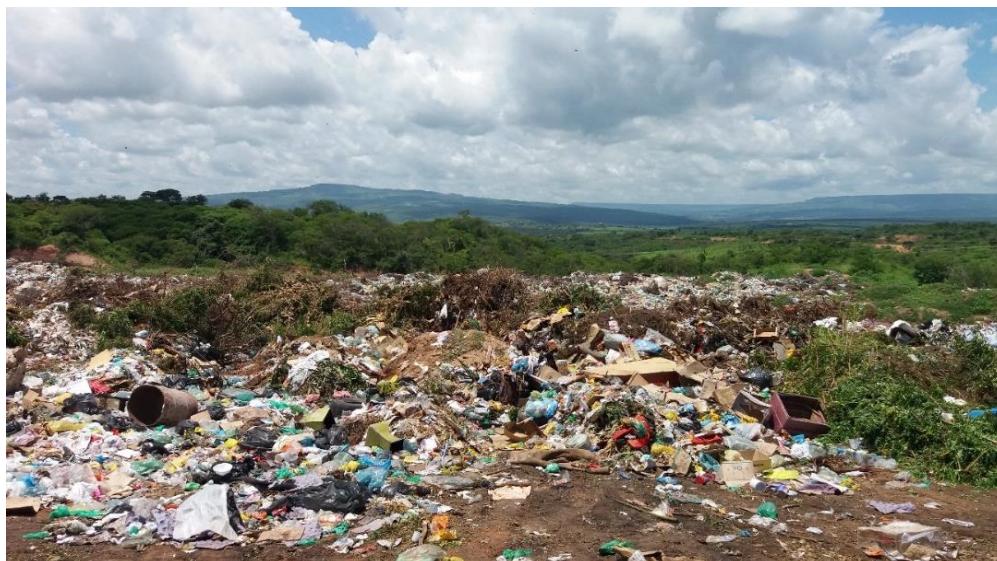
**Figura 4.1** - Vista do Lixão de Missão Velha. Fonte: TÜV SÜD Bureau.

A **Figura 4.1** ilustra a situação atual do Lixão de Missão Velha.

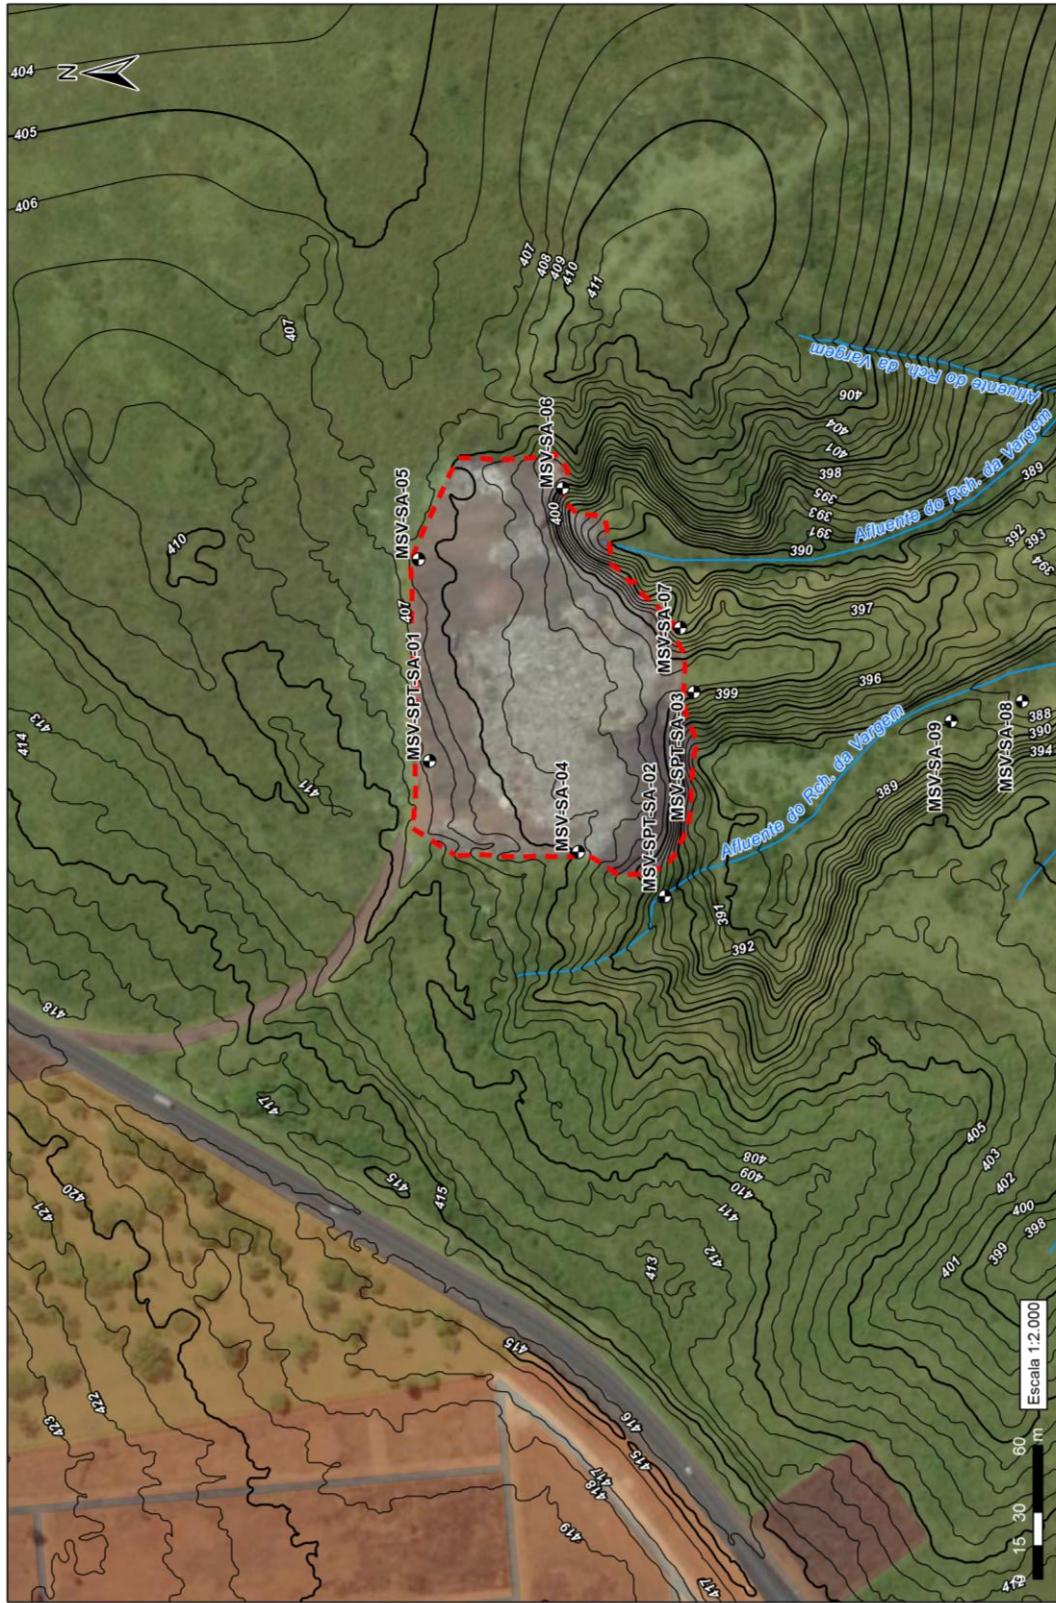
**Figura 4.2 – Detalhe do levantamento planimétrico realizado na área do Lixão de Missão Velha. Fonte: TÜV SÜD Bureau, 2017-b).**

Na vizinhança do Lixão de Missão Velha, foi verificada a existência de edificações isoladas pertencentes ao Sítio Baixa do Quaresma. Destaca-se que um loteamento (Arraial Ville) está sendo construído a aproximadamente 250m de distância, a montante da área degradada. Em relação à infraestrutura urbana, além do viário e rede elétrica, há a presença de torres e de três linhas de transmissão de energia elétrica dentro da AID do lixão (**Figura 4.2**).

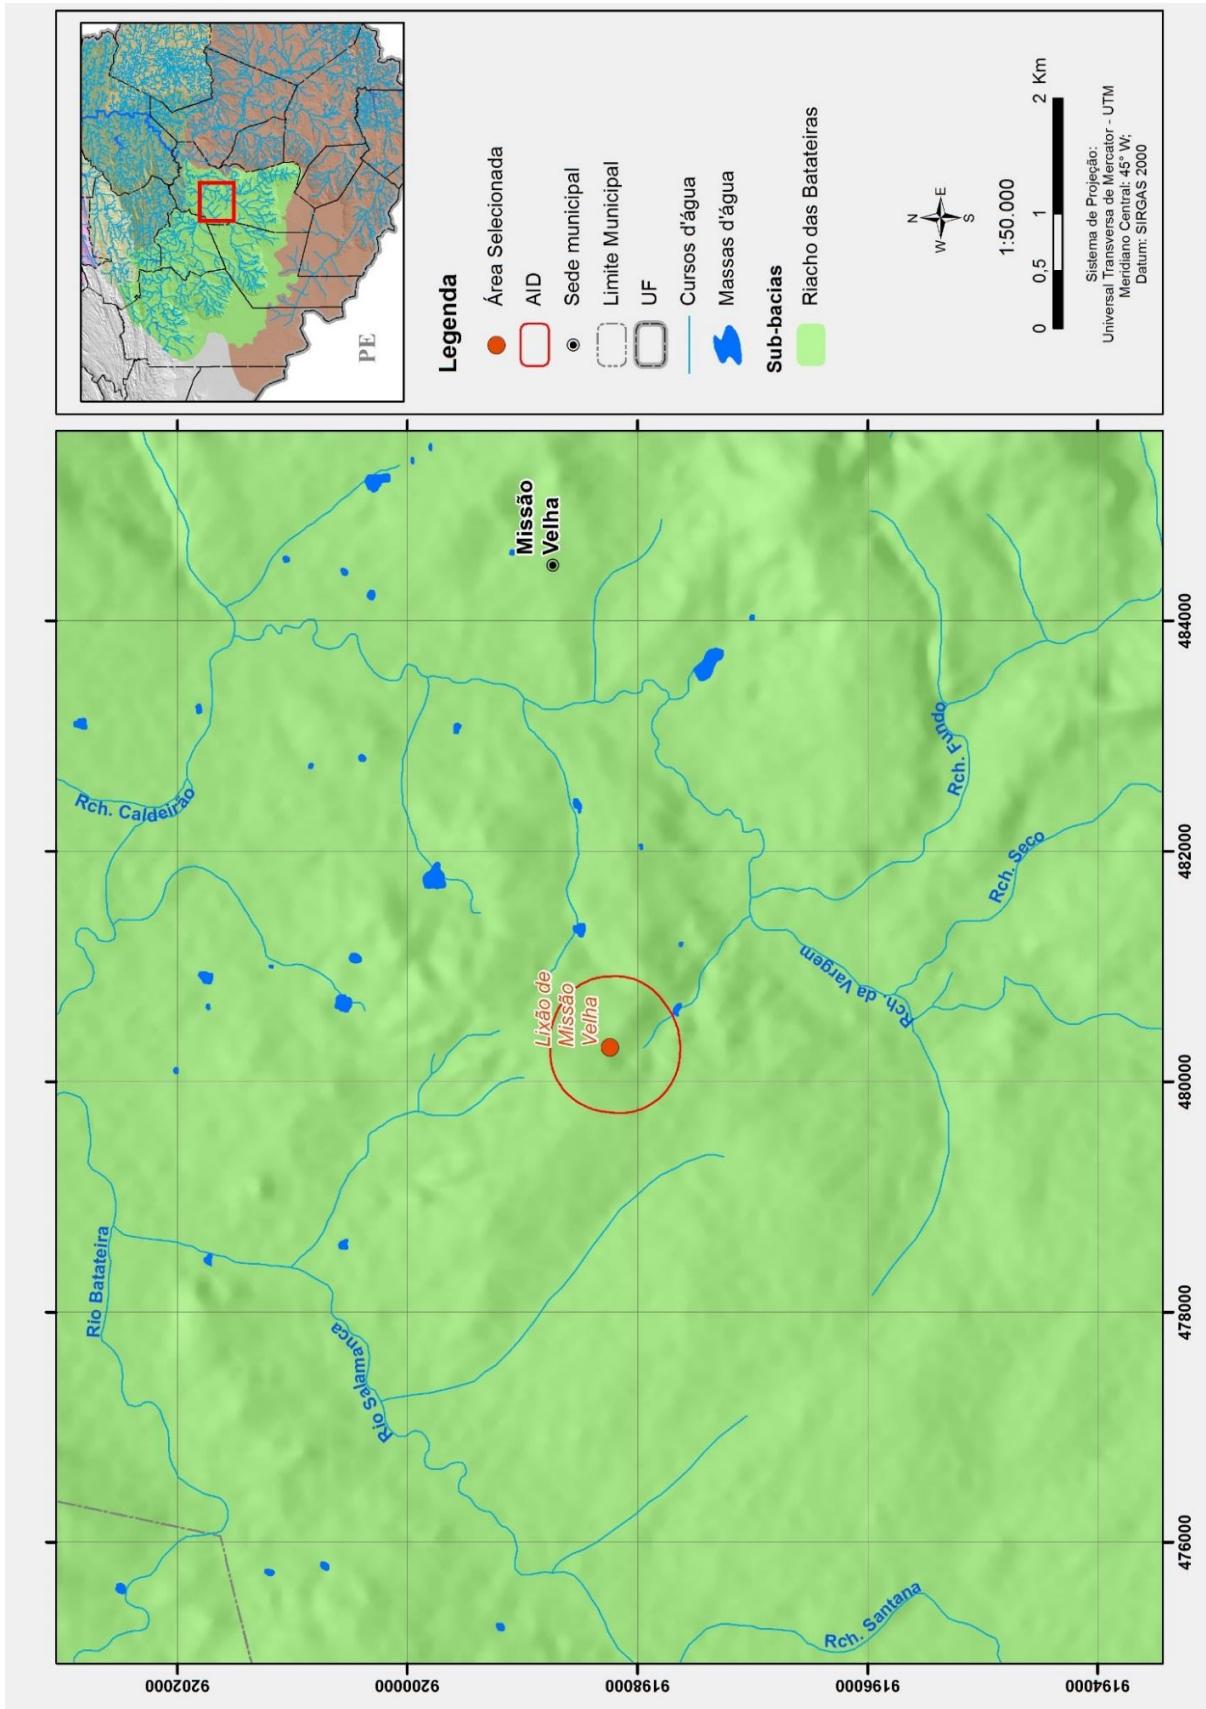
**Figura 4.3 – Mapa da hidrografia na região do Lixão de Missão Velha.** Adaptado de FUNCENAME - Fundação Cearense de Meteorologia e Recursos Hídricos - (2010). Shapefile “rios\_1\_100000\_Salgado.shp” de 09/11/2010, enviado pela SEMA.

O mapa da **Figura 4.3** ilustra a hidrografia na região do Lixão de Missão Velha.

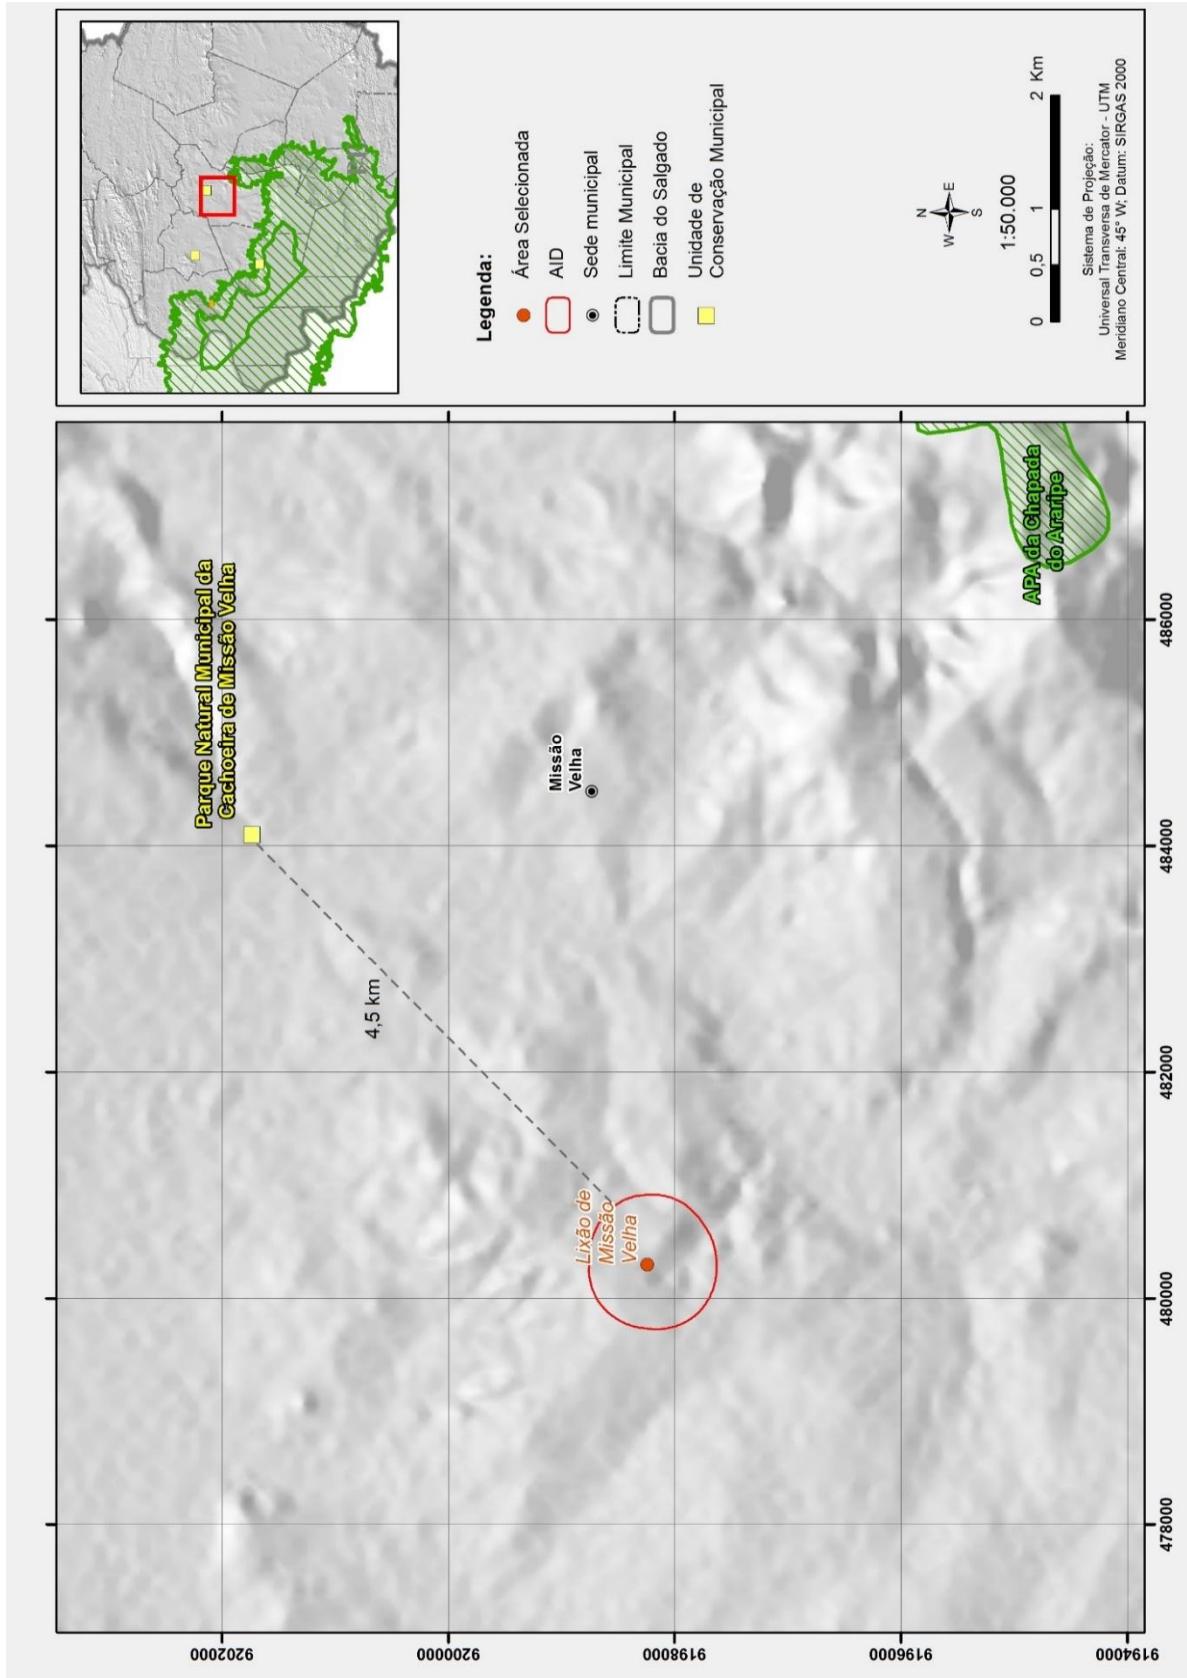
**Figura 4.4 –** Mapa da unidade de conservação mais próxima à AID do Lixão de Missão Velha. Adaptado de: MMA – Ministério do Meio Ambiente (2017). Dados Geográficos. Disponível em: <http://mapas.mma.gov.br> e <http://sistemas.icmbio.gov.br>. Acesso em: 03/2017.

Não foi constatada a existência de Unidades de Conservação (UC) na Área de Influência Direta (AID) do Lixão de Missão Velha. A UC mais próxima é o Parque Natural Municipal da Cachoeira de Missão Velha, situado a 4,5 km a nordeste do referido lixão, conforme ilustra a **Figura 4.4**.

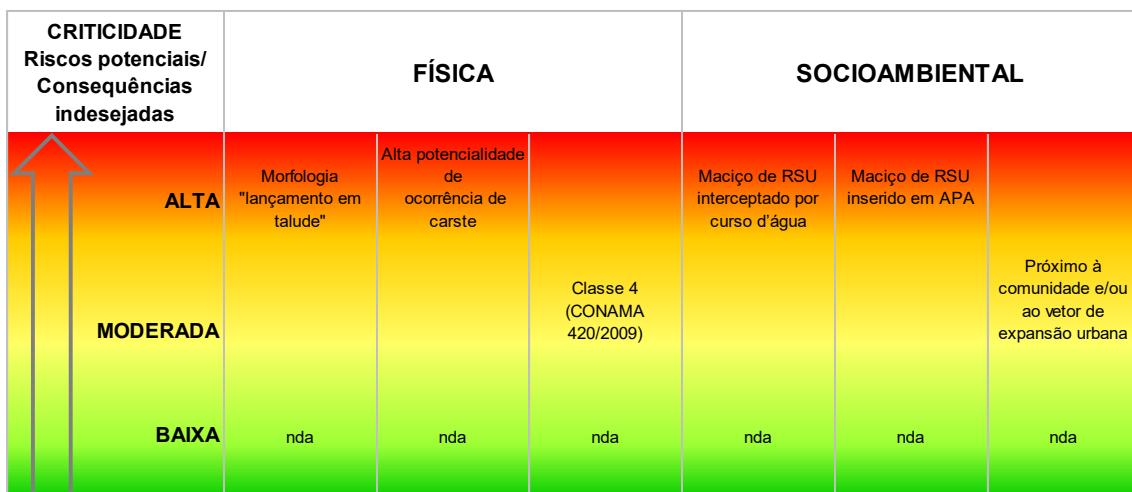
**Figura 4.9** - Diagrama definido para avaliação da criticidade dos lixões da Bacia do Salgado.  
\*ndc: nenhum dos componentes/atributos anteriores.

A **Figura 4.9** ilustra o diagrama definido para qualificação da criticidade dos lixões da Bacia do Salgado, tendo em conta as componentes física e socioambiental e respectivos atributos. As condições de maior perigo/vulnerabilidade estão associadas às maiores consequências indesejáveis (i.e. aos maiores riscos potenciais).

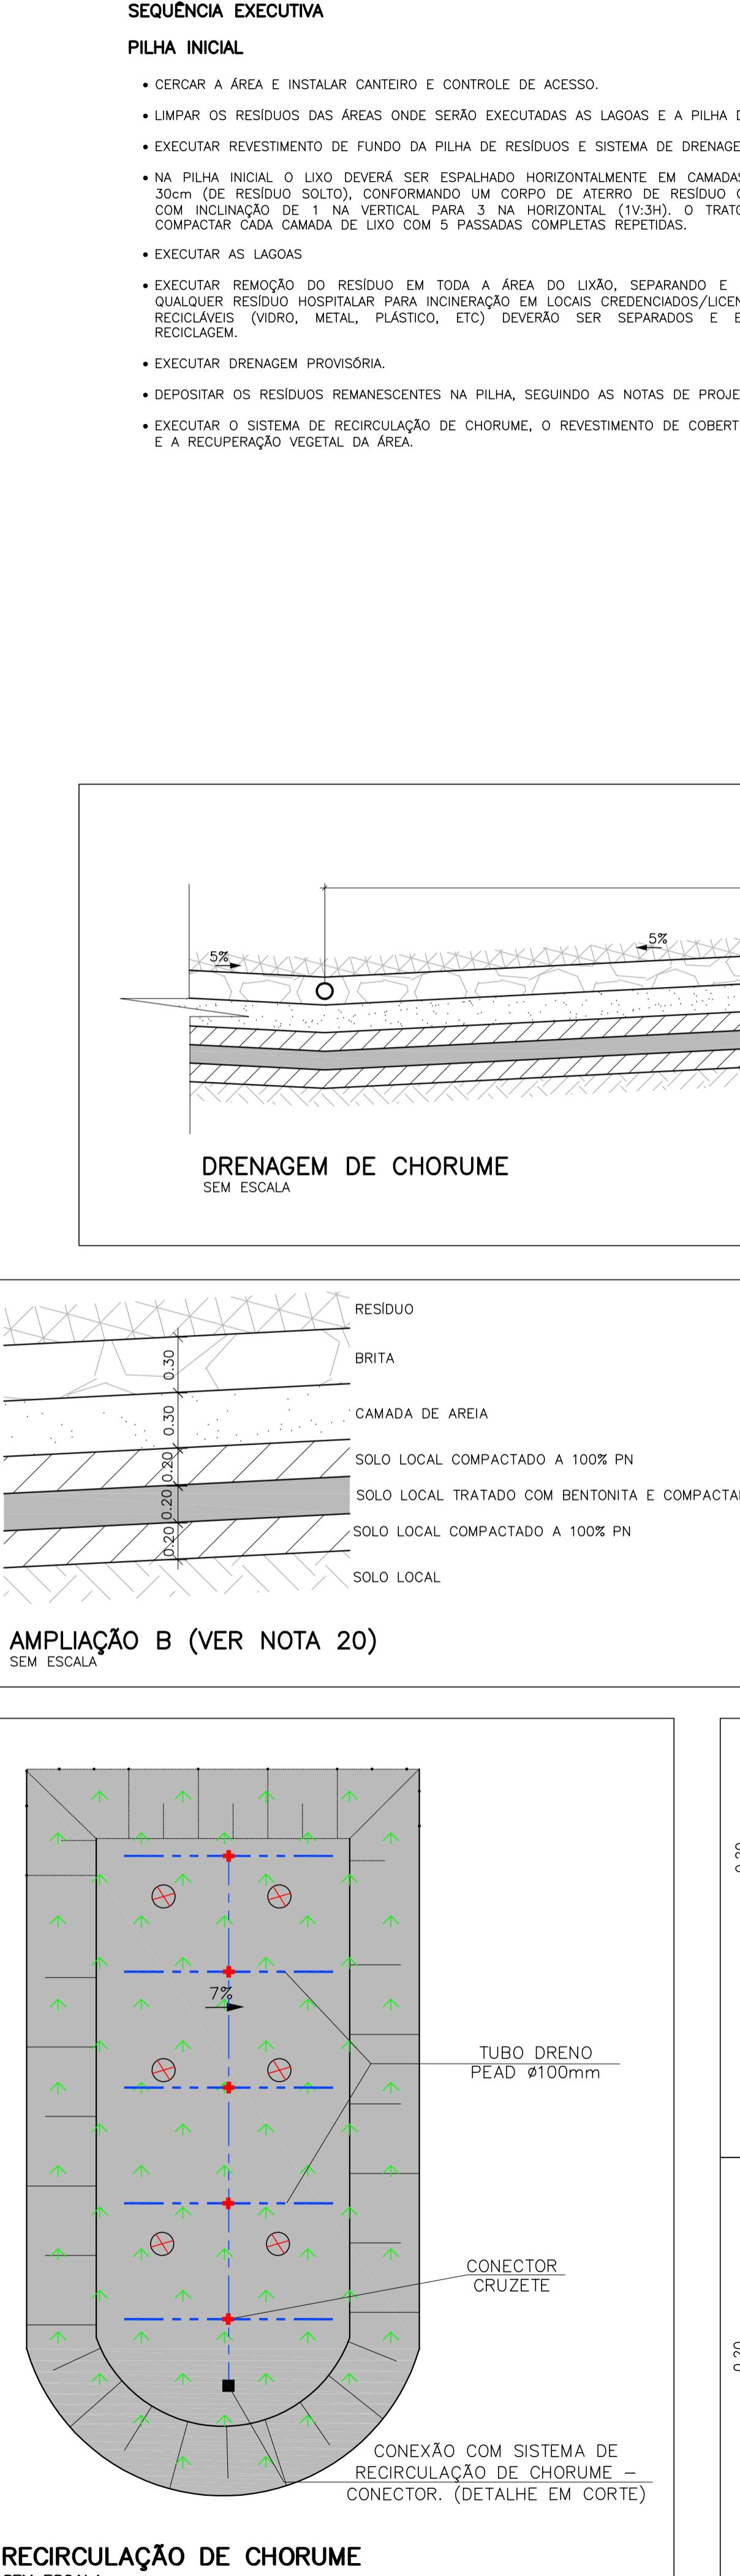
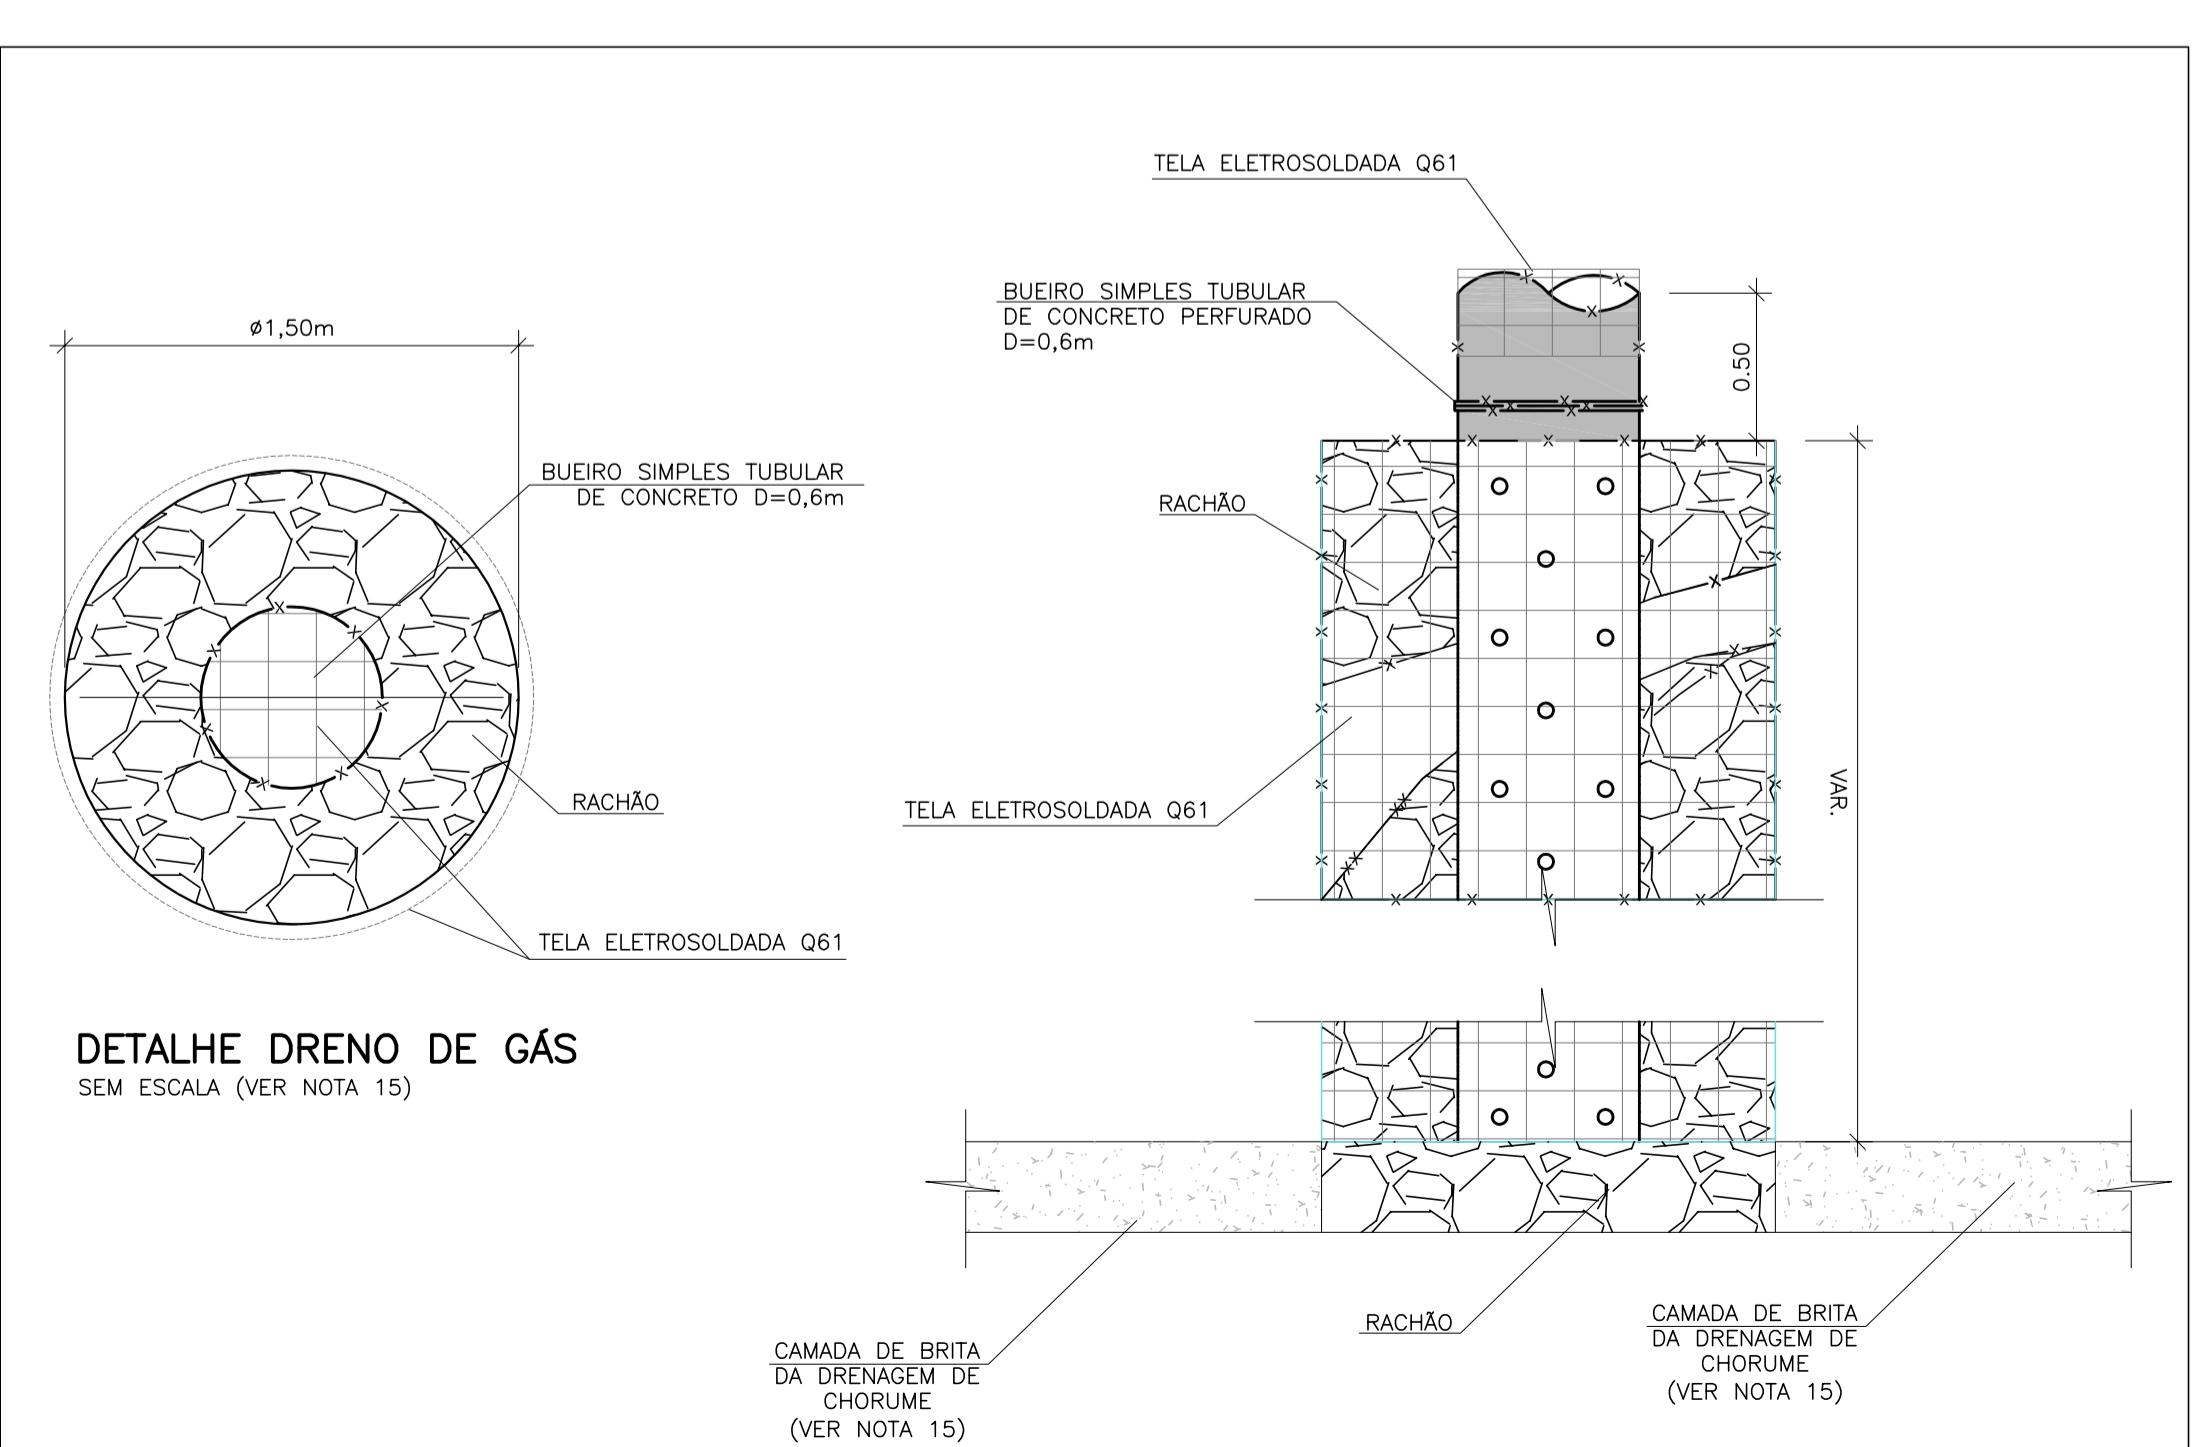
DATA 16/08/2018 ESCALA INDICADA FIGURA 5.1 (II/II)

Projeto Conceitual do Fechamento do Lixão de Missão Velha  
DETALHES

A **Figura 5.1** apresenta o projeto geotécnico, cujo memorial descritivo é apresentado na sequência.

A pilha prevista, tanto a inicial como a posterior pilha de ampliação, terá taludes com altura máxima de 6,0 m, com uma berma intermediária com 3m de largura, sendo 5,3m de pilha de lixo mais 0,7m de cobertura, e inclinação 1V:3H. O platô superior deverá ser executado com inclinação de 7% para fins de drenagem superficial, minimizando a infiltração de água no maciço. A implantação da pilha está apresentada na Figura 5.1.
