**ATIVIDADE 3 - PRODUTO 5A**  
**PLANO DE TRANSIÇÃO PARA RECUPERAÇÃO DA**  
**ÁREA DEGRADADA DO LIXÃO DE MISSÃO VELHA**  
**(BACIA DO SALGADO)**

**Plano de Recuperação das Áreas Degradadas (PRAD) de 81  
Lixões a Céu Aberto nos Municípios das Bacias Hidrográficas  
do Acaraú, Metropolitana e Salgado, no Estado do Ceará**

**LIXÃO DE MISSÃO VELHA  
MISSÃO VELHA-CE**

**RC-SP-095/18-R1  
Setembro de 2018**

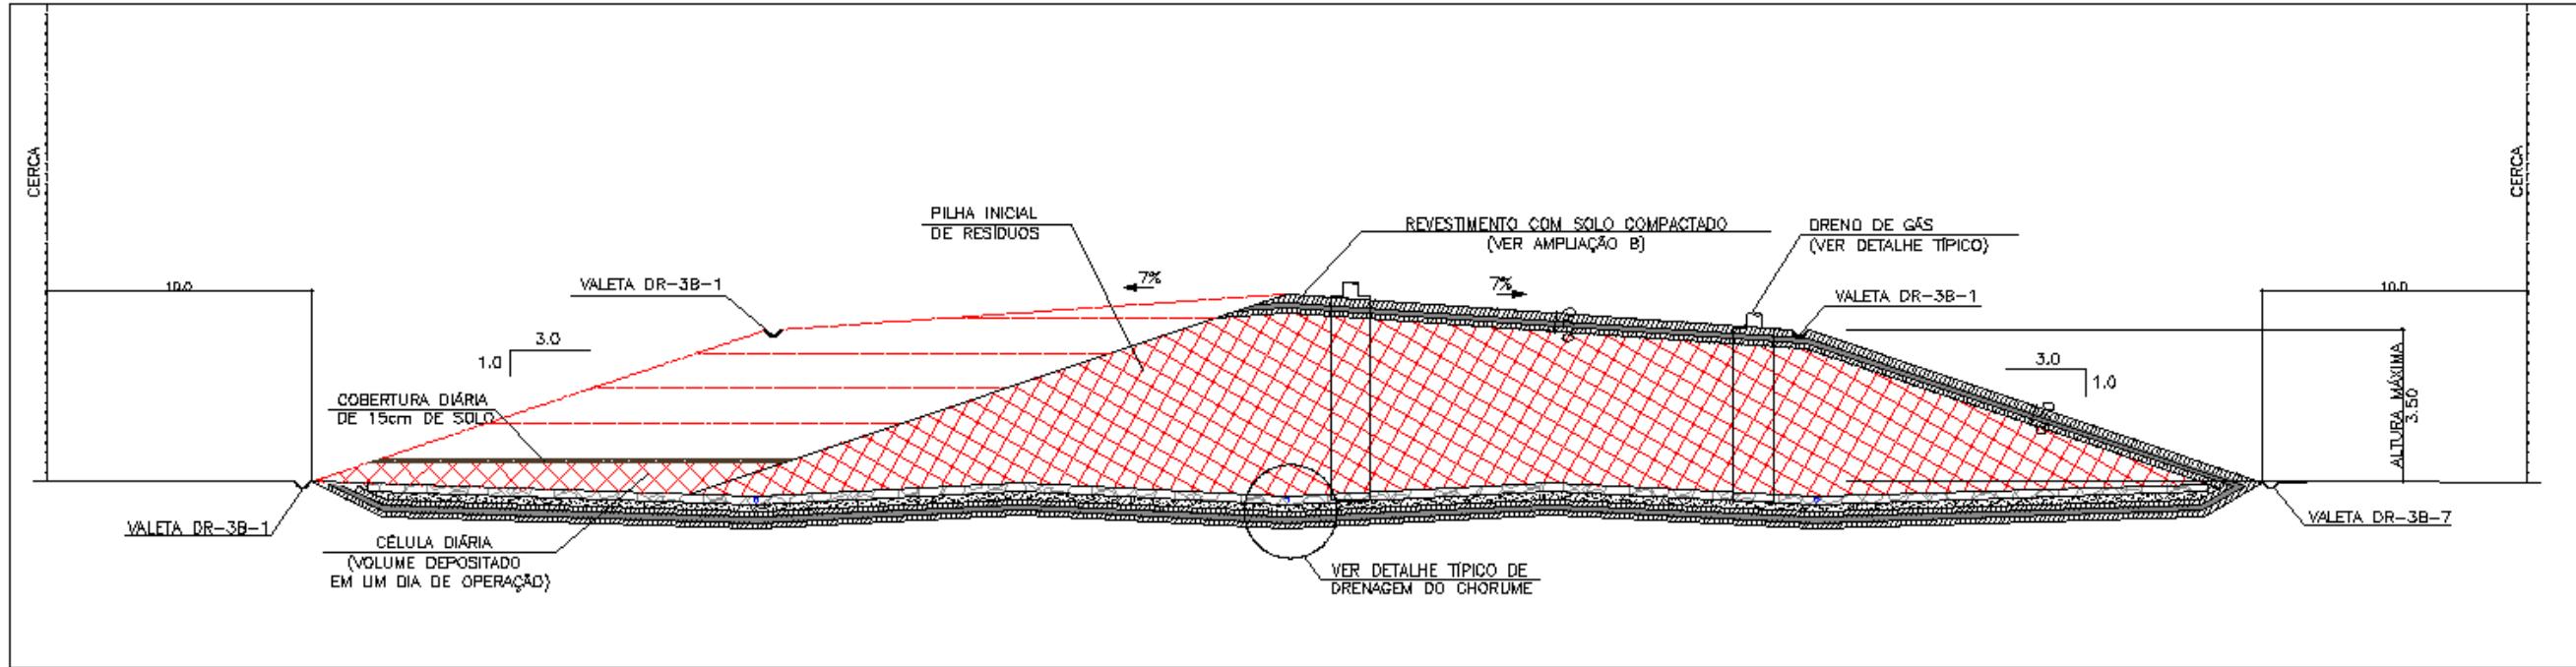
Figura 5.2 - Seção B mostrando a pilha inicial e a posterior ampliação durante a operação do lixão.

A pilha prevista, tanto a inicial como a posterior pilha de ampliação, terá taludes com altura máxima de 6,0 m, com uma berma intermediária com 3m de largura, sendo 5,3m de pilha de lixo mais 0,7m de cobertura, e inclinação 1V:3H. O platô superior deverá ser executado com inclinação de 7% para fins de drenagem superficial, minimizando a infiltração de água no maciço. A implantação da pilha está apresentada na Figura 5.1.

A **Figura 5.2** ilustra a pilha inicial e a posterior ampliação durante a operação do lixão.

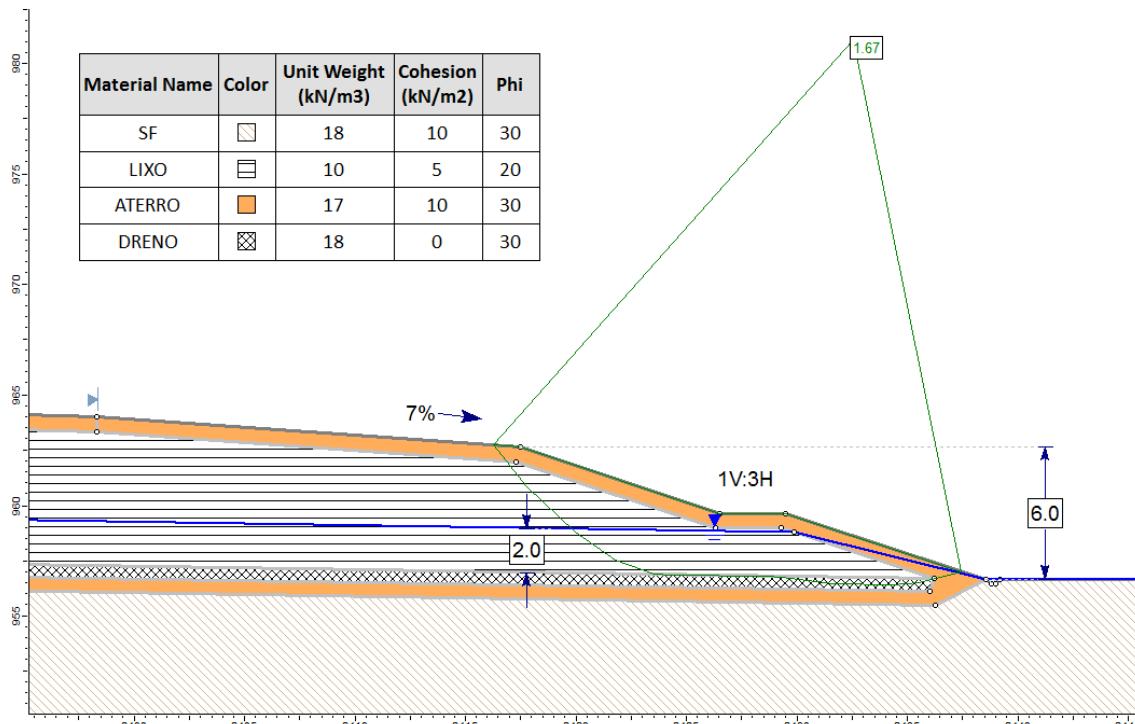
**Figura 5.3** - Saída gráfica da análise de estabilidade da pilha de resíduos com altura máxima de talude de 6,0 m. FS = 1,67.

A **Figura 5.3** a seguir apresenta a saída gráfica da análise de estabilidade do talude de maior altura da pilha de resíduos projetada no Lixão de Missão Velha.

Obteve-se um Fator de Segurança igual a 1,67, o que é satisfatório à luz da norma NBR 11.682 (ABNT, 2009) mesmo com parâmetros geotécnicos conservadores e com a consideração de colmatação do sistema de drenagem de chorume.

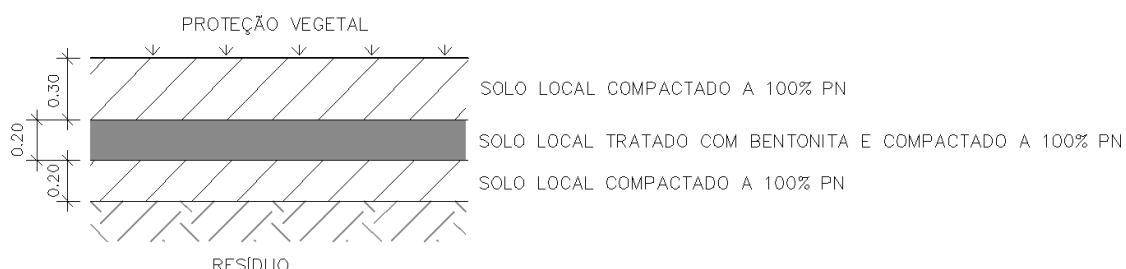
**Figura 5.4** - Detalhe do revestimento de cobertura dos resíduos.

Para fins de levantamento de quantidades, estimou-se de forma preliminar um teor de bentonita de 5% em peso.

Todas as camadas serão compactadas a 100% do Proctor Normal, conforme a **Figura 5.4** a seguir.

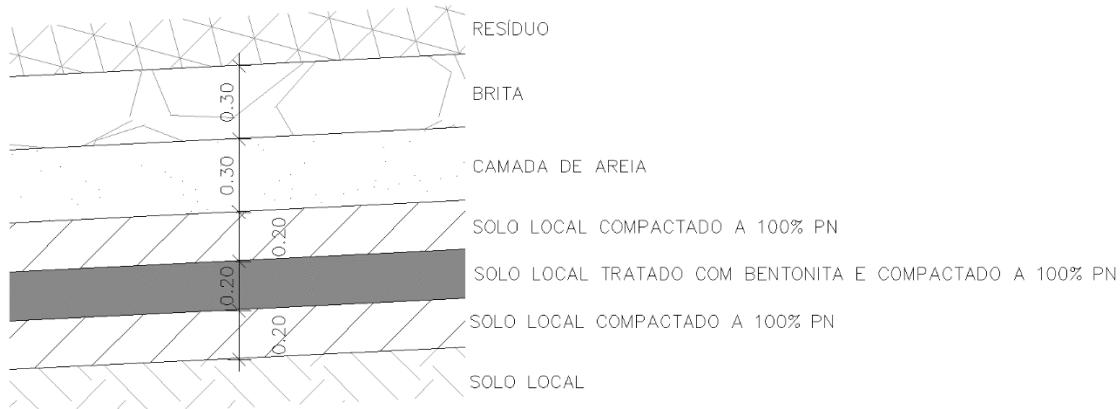
**Figura 5.5** - Detalhe das camadas do revestimento de fundo e drenagem de chorume.

Sobre o sistema de revestimento de fundo será executado o sistema de drenagem de chorume, que consistirá de uma camada de areia e de uma camada de brita, ambas com 30 cm de espessura, executadas com declividade transversal de fundo mínima de 5%, e dotadas de tubos drenos de PEAD corrugado DN170mm espaçados a cada 20 m.

As **Figuras 5.5 e 5.6** apresentam em detalhes o sistema de revestimento de fundo e de drenagem de chorume.

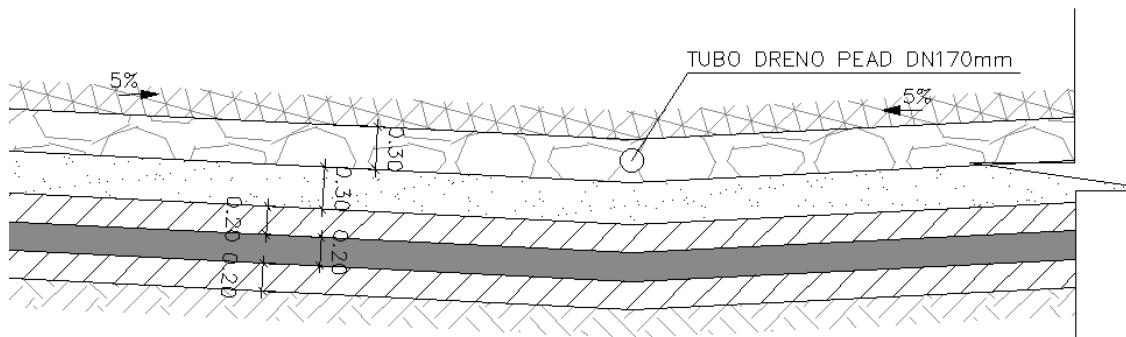
**Figura 5.6** - Detalhe do cimento de fundo e do posicionamento dos tubos drenos.

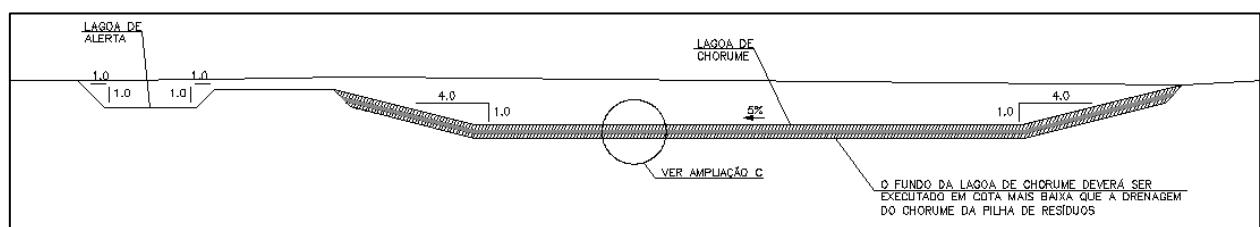
O chorume coletado pelo sistema de drenagem será direcionado através de tubulação para a lagoa de chorume. Além da lagoa de chorume, há uma lagoa de alerta, para a qual é vertido, através de um canal de ligação, o volume de chorume que exceder o correspondente à lâmina de 1,0 m de altura na lagoa principal, conforme **Figura 5.7**.

**Figura 5.7** - Seção típica em corte da lagoa de alerta e da lagoa principal de chorume.

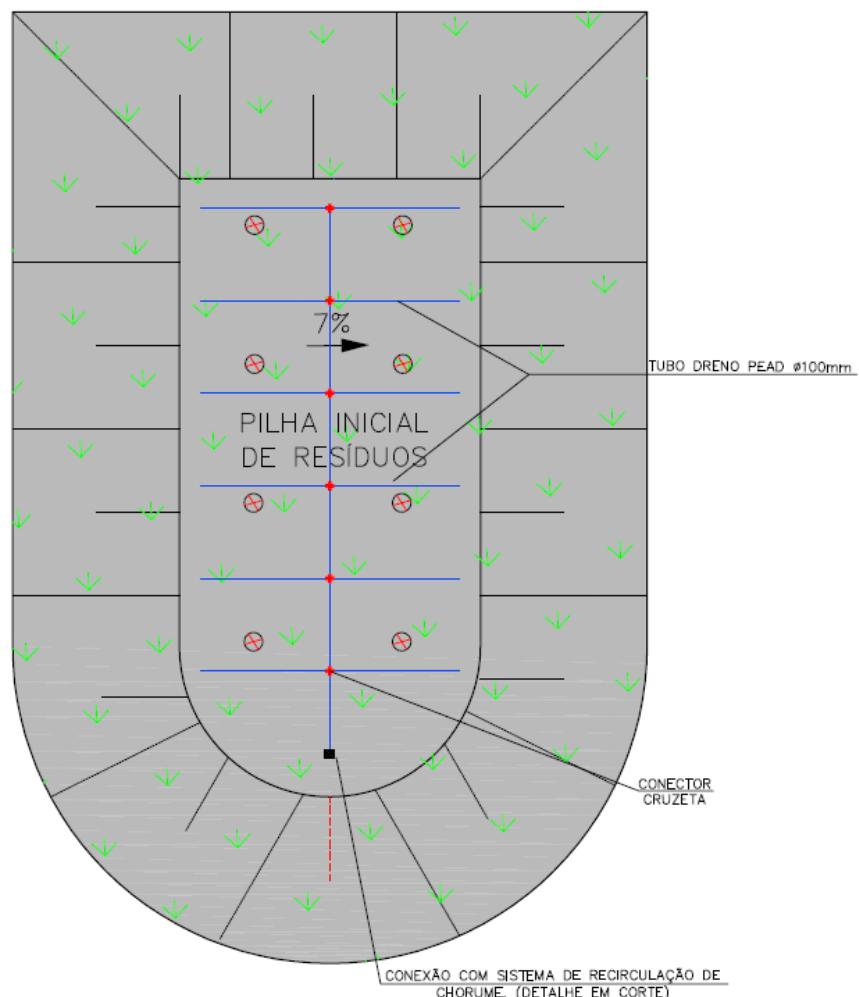
O sistema de reinjeção consiste de tubos drenos de PEAD corrugado, com diâmetro nominal 100 mm, dispostos dentro do resíduo, próximo ao topo da pilha, 0,5 m abaixo da camada de revestimento de cobrimento, conforme disposição da **Figura 5.8**.

**Figura 5.8** - Disposição típica da tubulação do sistema de recirculação de chorume.

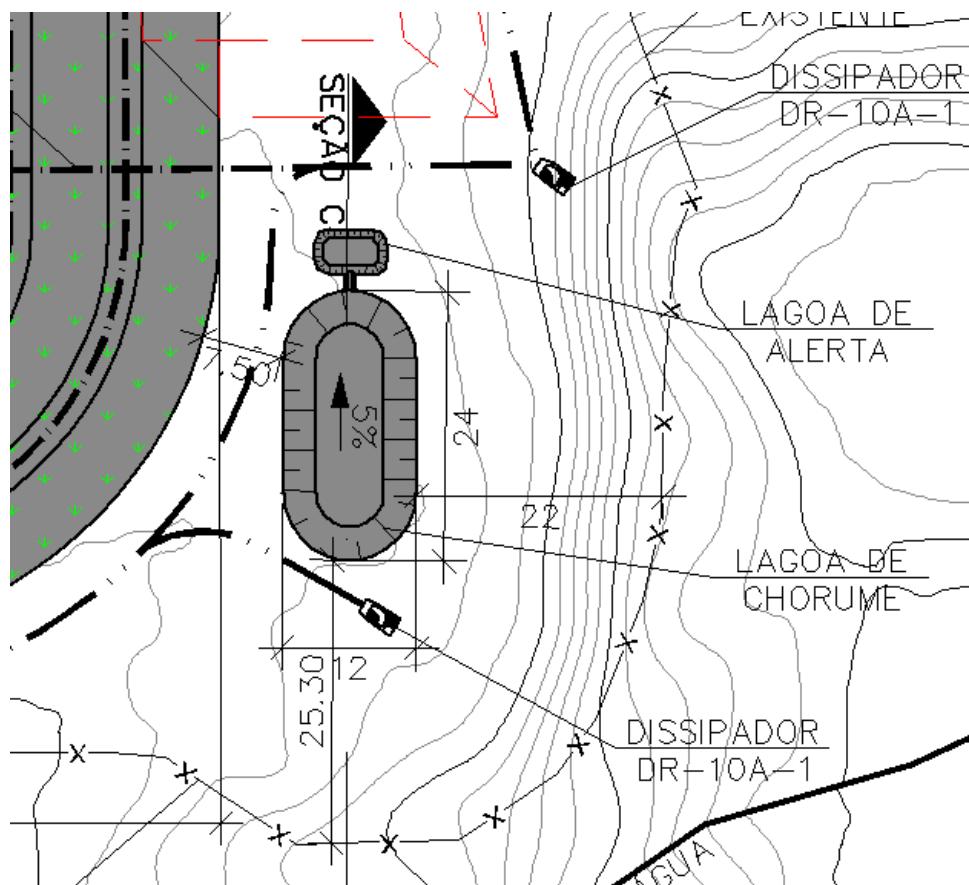
A lagoa terá formato amigdaloidal (**Figuras 5.9**), profundidade útil de 1,0 m, profundidade total de 1,5 m e taludes 1V:4H.

**Figura 5.9** –Lagoa de chorume e lagoa de alerta do Lixão de Missão Velha.

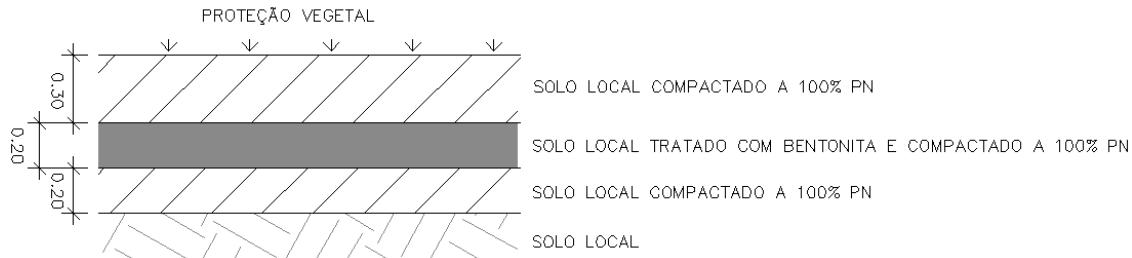
O fundo da lagoa de chorume deverá receber o mesmo tipo de revestimento executado na cobertura da pilha de resíduos: revestimento de solo preferencialmente argiloso compactado com 70 cm de espessura. O revestimento será composto de uma camada de 20 cm de solo local compactado (em contato com o solo local), intercalada com uma camada de 20 cm de solo local tratado com bentonita, mais uma camada externa de solo local compactado de 30 cm de espessura. Todas as camadas serão compactadas a 100% do Proctor Normal, conforme a **Figura 5.10**.

Da mesma forma que para as camadas de cobertura e de fundo, estimou-se de forma preliminar um teor de bentonita de 5% em peso. Alternativamente, o tratamento do solo com bentonita poderá ser substituído por geomembrana de PEAD com espessura mínima de 2 mm, sendo observados os devidos cuidados com instalação.

**Figura 5.10.** Detalhe das camadas do revestimento de fundo da lagoa de chorume.

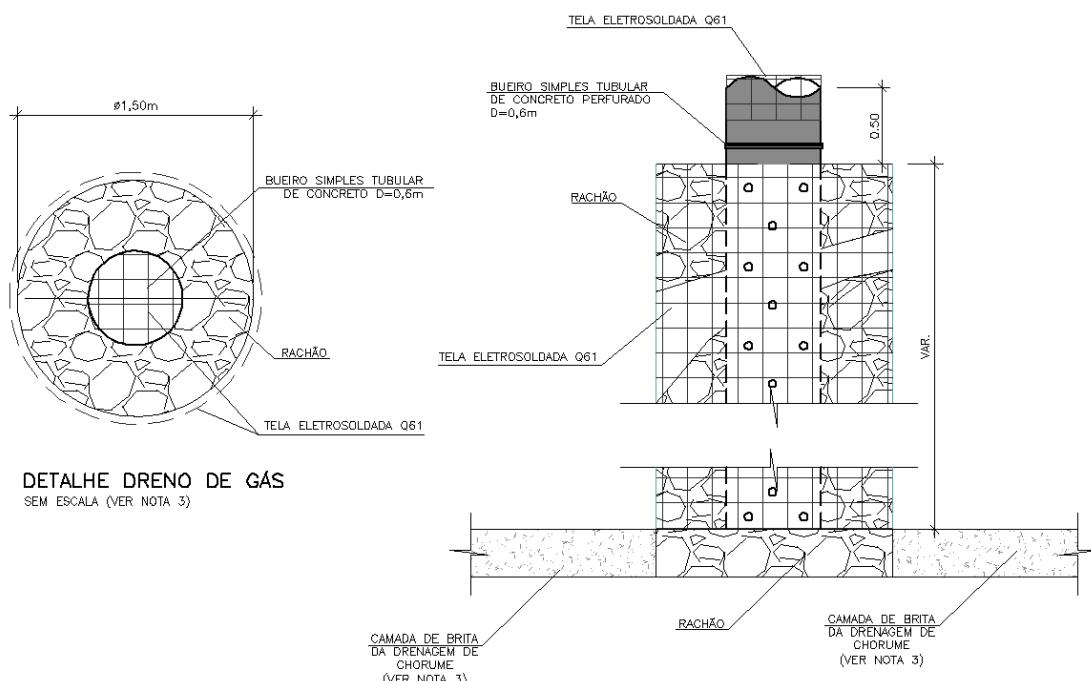
O presente projeto prevê a execução de drenos para drenagem de gás gerado pelo resíduo. Os drenos de gás serão constituídos de materiais comuns e facilmente obtidos – tela eletrosoldada de aço, manilhas perfuradas de concreto e rachão (Figura 5.11).

**Figura 5.11 -** Detalhe dos drenos de gás.

Sua disposição foi indicada nos desenhos de projeto, com espaçamento previsto em malha de aproximadamente 30 m x 30 m, conforme recomendação da Norma NBR 15.849 (ABNT, 2010). Também conforme recomendação desta Norma, os drenos de gás deverão ter sua base interligada na camada de drenagem de chorume.

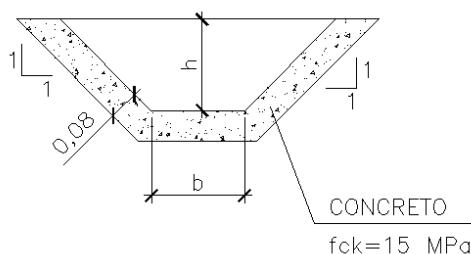
CANALETAS REVESTIDAS DE CONCRETO  
ESC 1:50

Para captar a vazão da área de contribuição levantada serão utilizadas valetas trapezoidais com base 0,2m e altura de 0,2m, que serão lançadas em uma valeta trapezoidal com base 0,4m e altura 0,4m (dispositivo padrão DER tipo DR-3B-1 para a drenagem do platô superior da pilha de resíduos, e tipo DR-3B-7 para a drenagem do perímetro do lixão, conforme **Figura 5.12**).

**Figura 5.12** - Valeta trapezoidal padrão DER tipo DR-3B-1 e DR-3B-7.

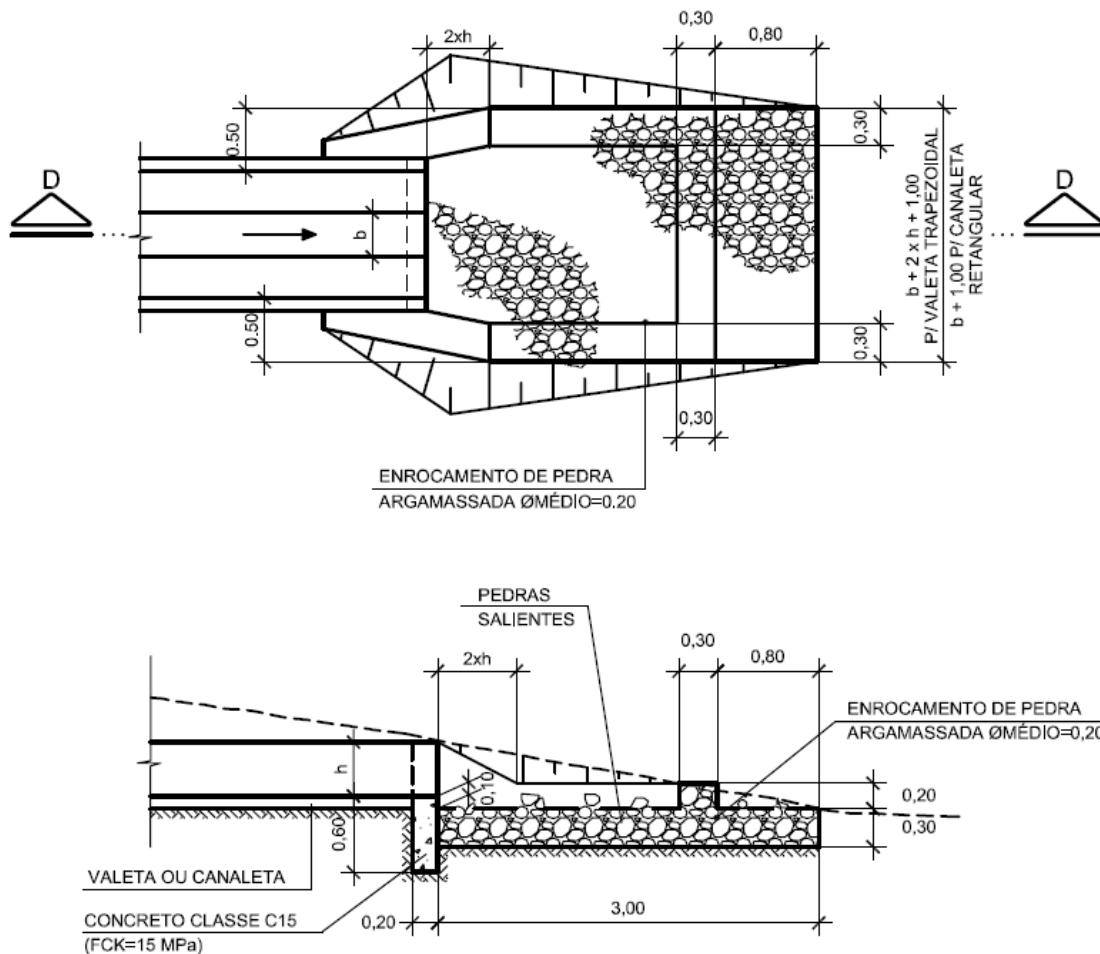
DR-10A-1 - DISSIPADOR DE ENERGIA PARA VALETAS OU CANALETAS  
COM PEDRA ARGAMASSADA

O sistema será lançado diretamente sobre o terreno através de um dispositivo de dissipação (dispositivo padrão DER tipo DR-10A-1, conforme **Figura 5.13**), garantindo o fluxo natural das águas da chuva.

Figura 5.13 - Dispositivo de dissipação padrão DER tipo DR-10A-1.

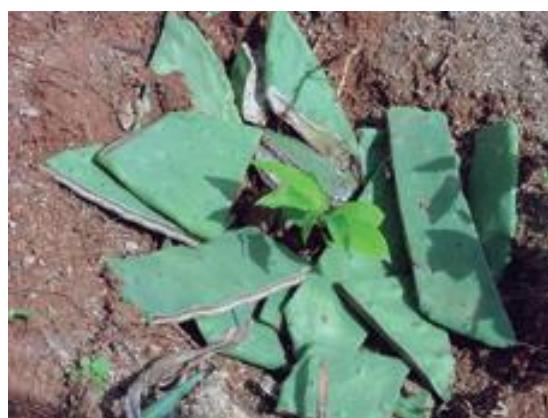
São chamadas aqui de espécies suculentas plantas que são túrgidas e que armazenam água em sua estrutura como os cactos (palma, mandacaru, sisal, xique-xique). Estas espécies, quando manejadas através de podas seletivas, são fonte de água para animais e outras plantas, muito eficientes quando utilizadas para disponibilização de água às mudas recém-plantadas, conforme **Figura 5.14**.

**Figura 5.14** - Palma como fonte de água para mudas de árvores. Fonte: Restauração ecológica SAF. Foto: Cinara Del'Arco Sanches.

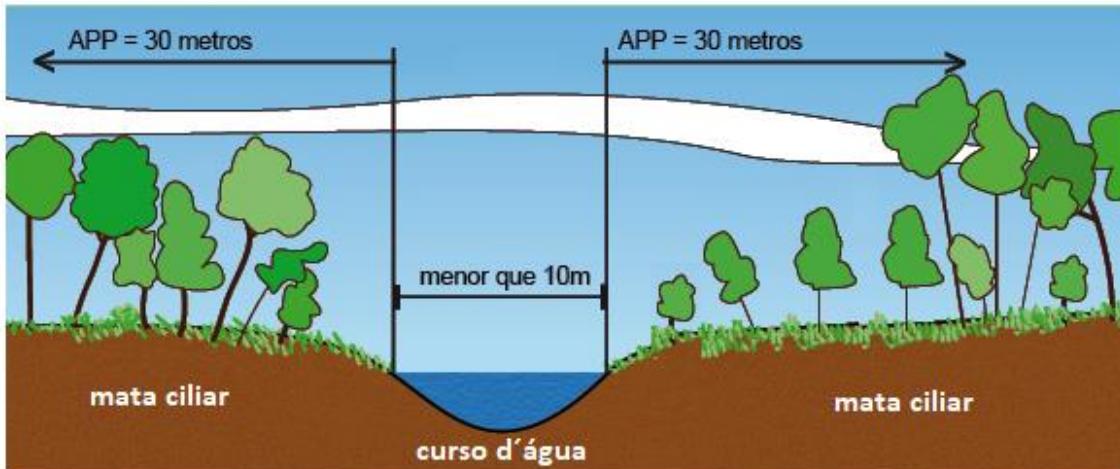
Considerando os objetivos de recuperação ambiental, será adotado, quando aplicável, a largura de 30 metros de plantio de mata ciliar, desde suas margens, para todos os cursos d'água identificados, perenes e intermitentes. Para os casos dos cursos d'água considerados efêmeros, quando possível, recomenda-se também adotar 30 metros para o plantio de mata ciliar. A borda/margem dos mesmos deverá ser identificada no período da cheia ou precisada a partir de informações obtidas localmente (cruzar indicativos físicos com depoimento de moradores locais), como ilustra a **Figura 5.15**.

**Figura 5.15** – Faixas marginais de curso d’água natural perene e intermitente. Fonte: Adaptado de <http://www.sigam.ambiente.sp.gov.br>

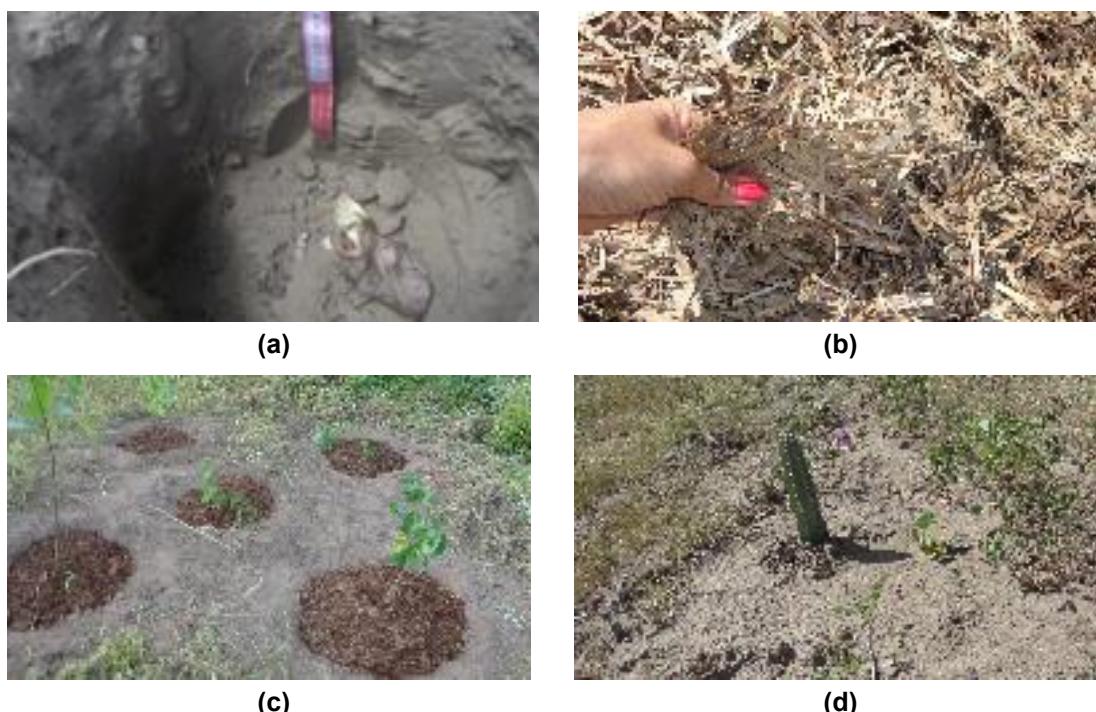
Ao redor de cada cova, deve ser feito o coroamento das mudas com um raio de aproximadamente meio metro e com uma leve inclinação em direção ao centro da cova, de forma que facilite o acúmulo de água na planta, complementando com o amontoamento de folhagem em cima da cova (**Figura 5.16**).

**Figura 5.16** – Técnicas de plantio: (a) tamanho ideal da cova; (b) detalhe da bagana de carnaúba; (c) e (d) mudas plantadas em diferentes espaçamentos com coroamento e cobertura morta de bagana. Fonte: Associação Caatinga (Terrabrasilis, 2011).

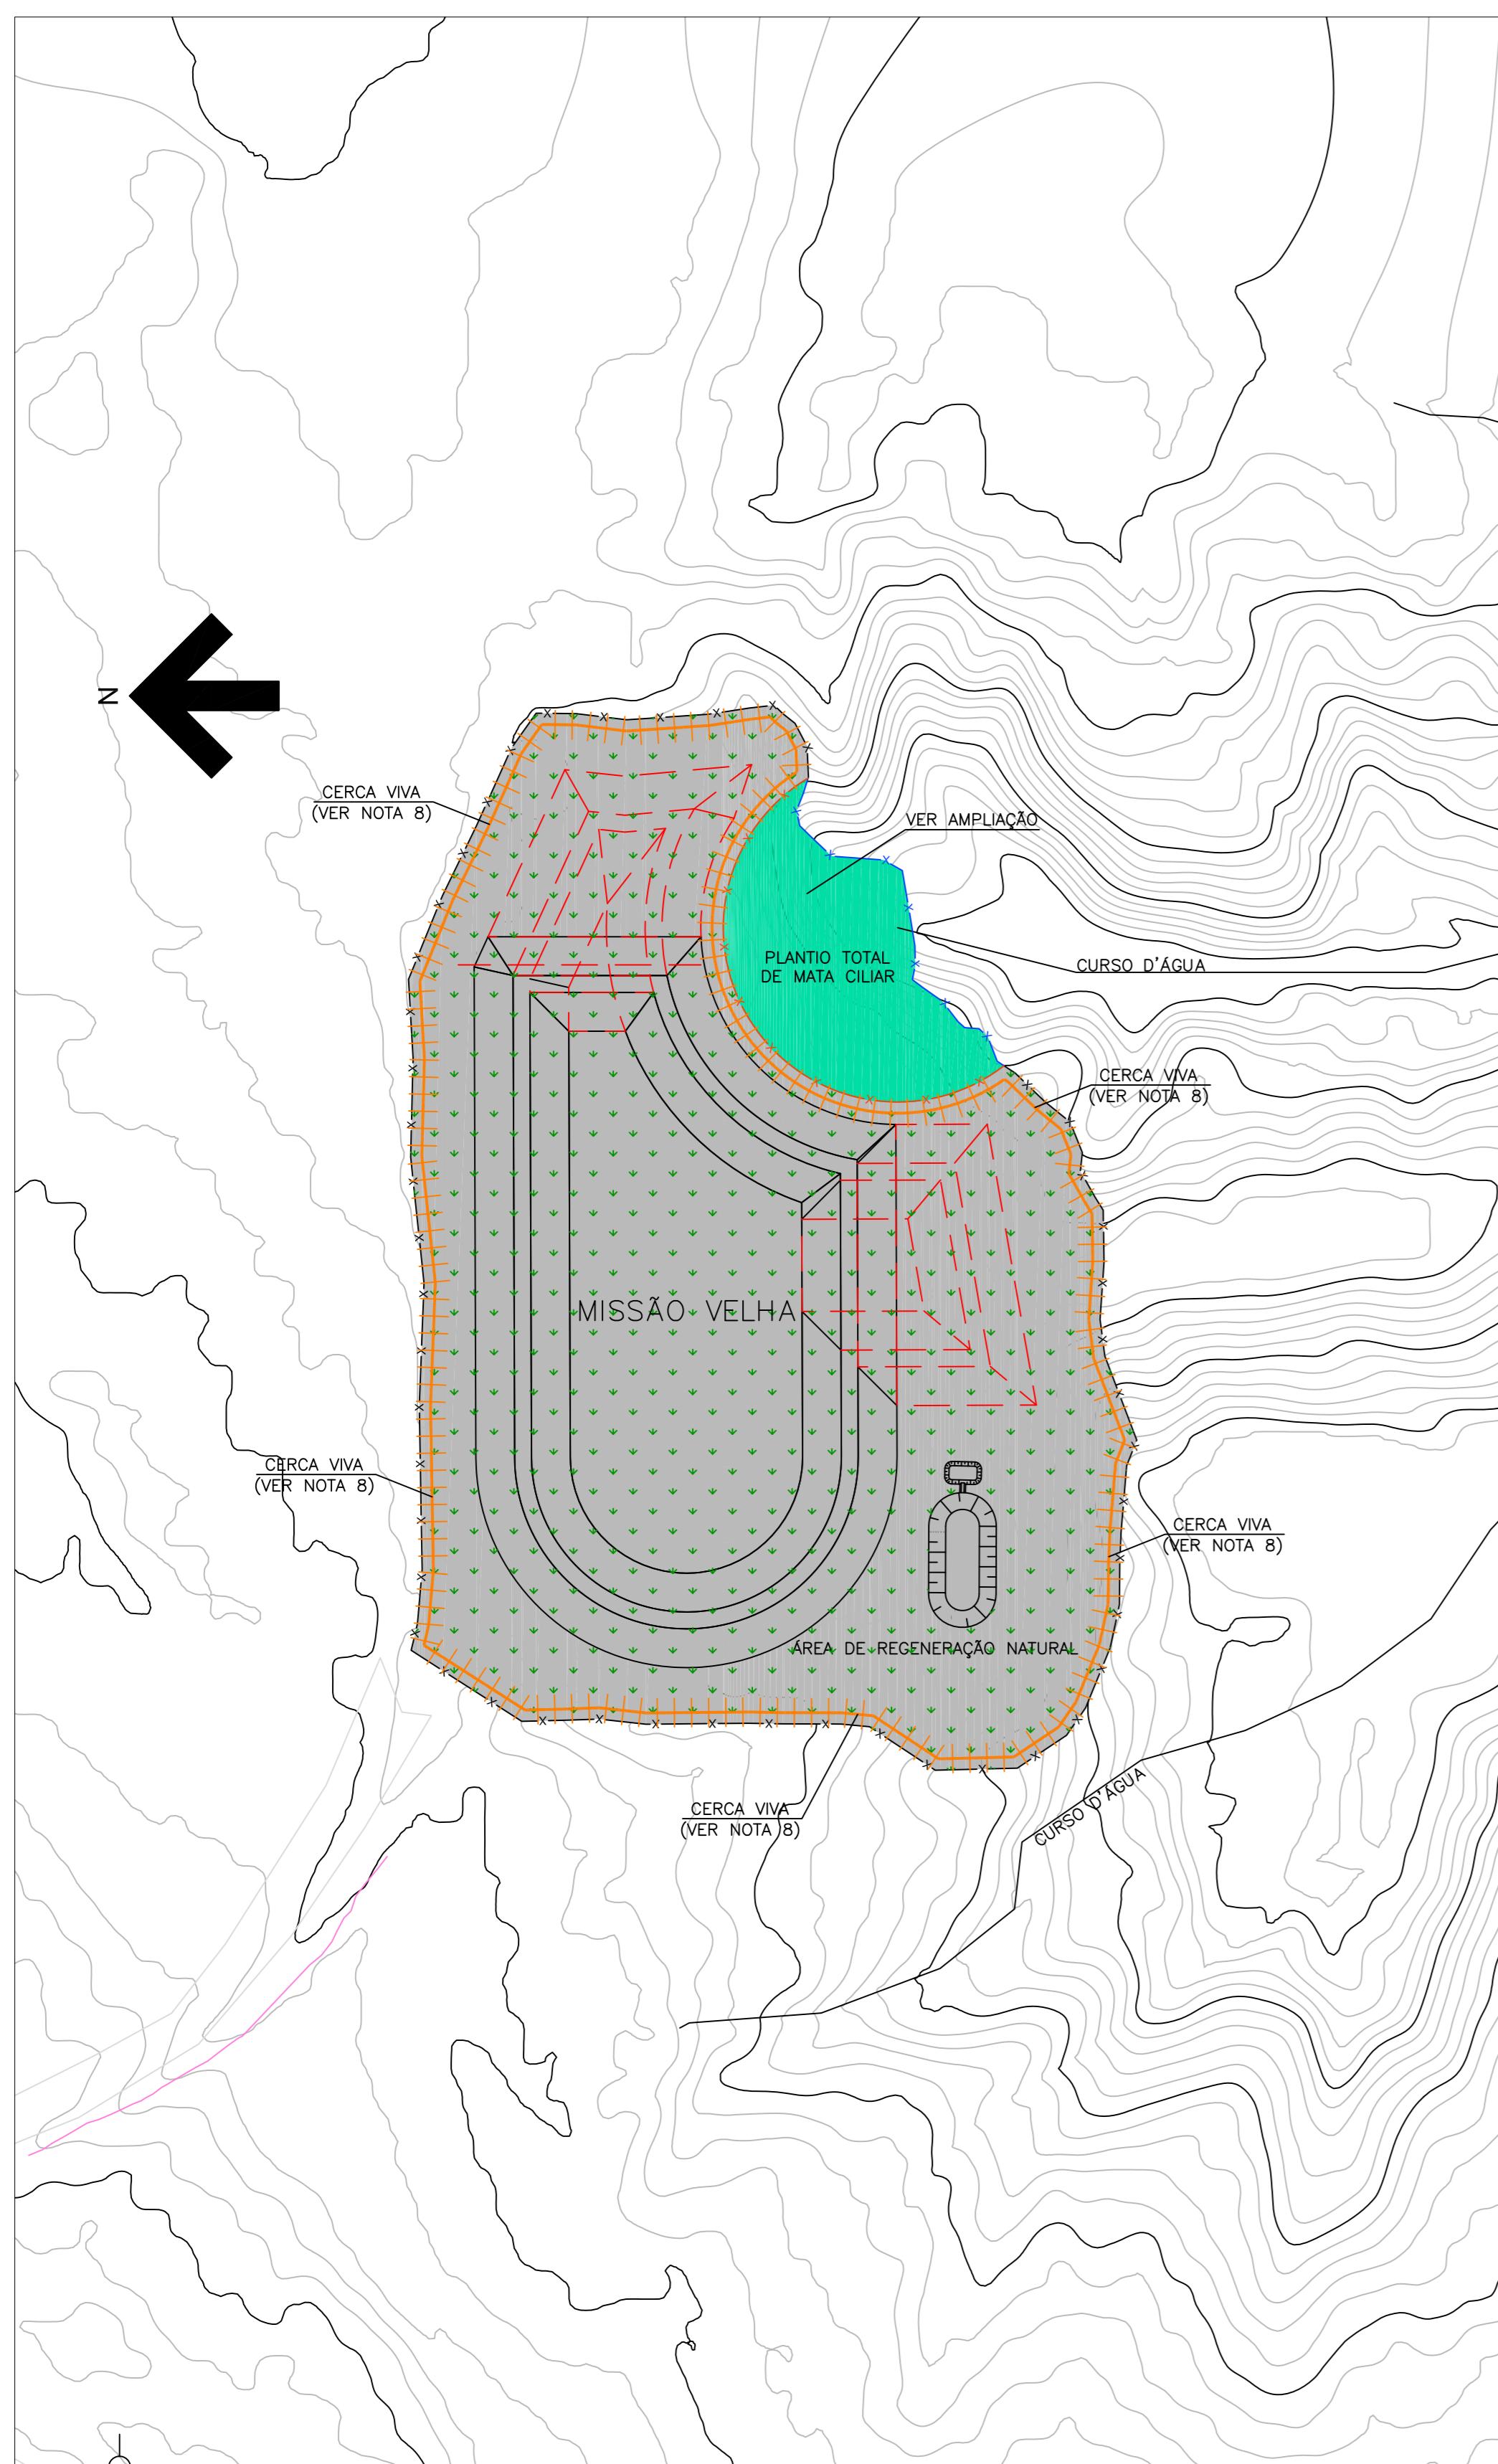
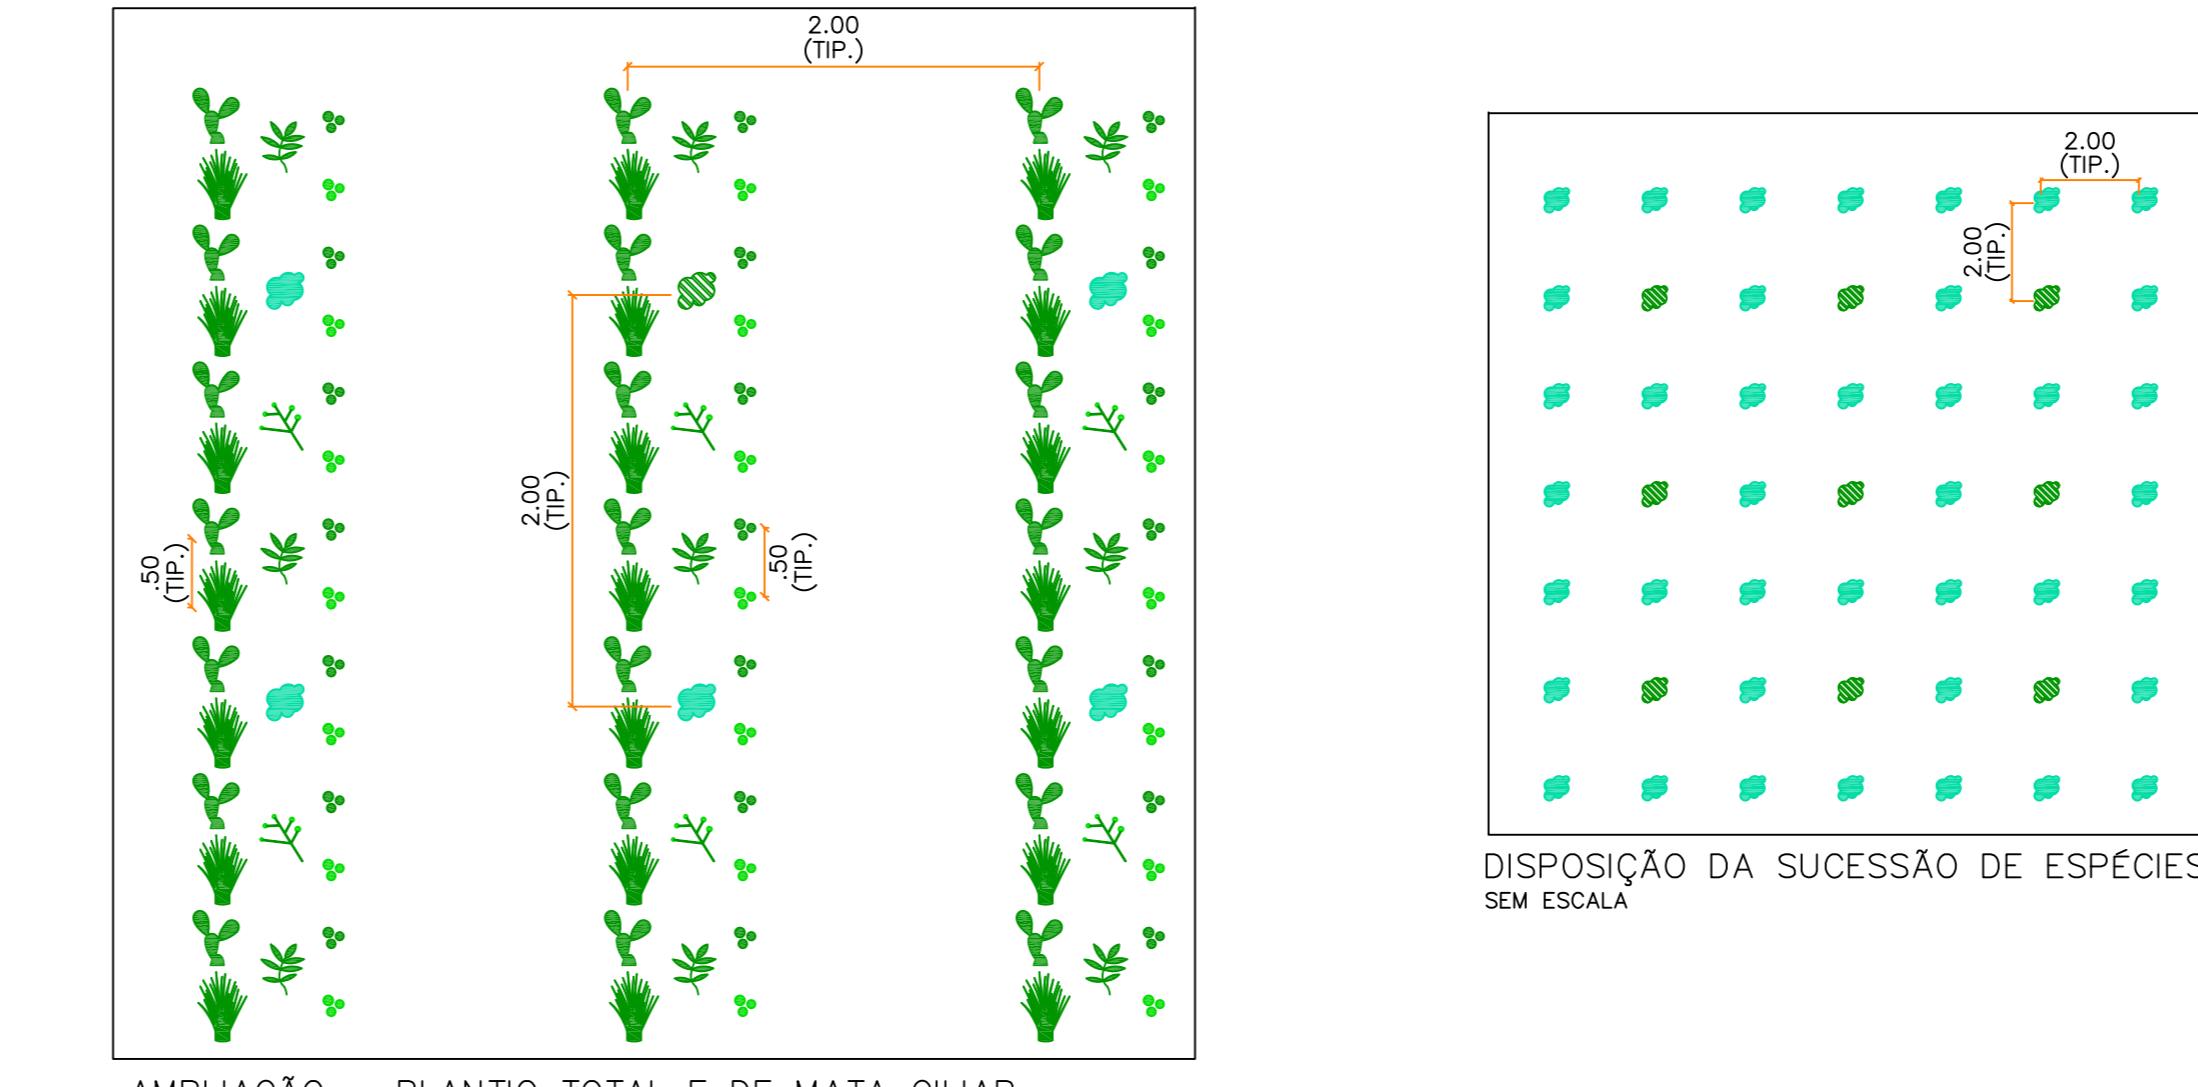
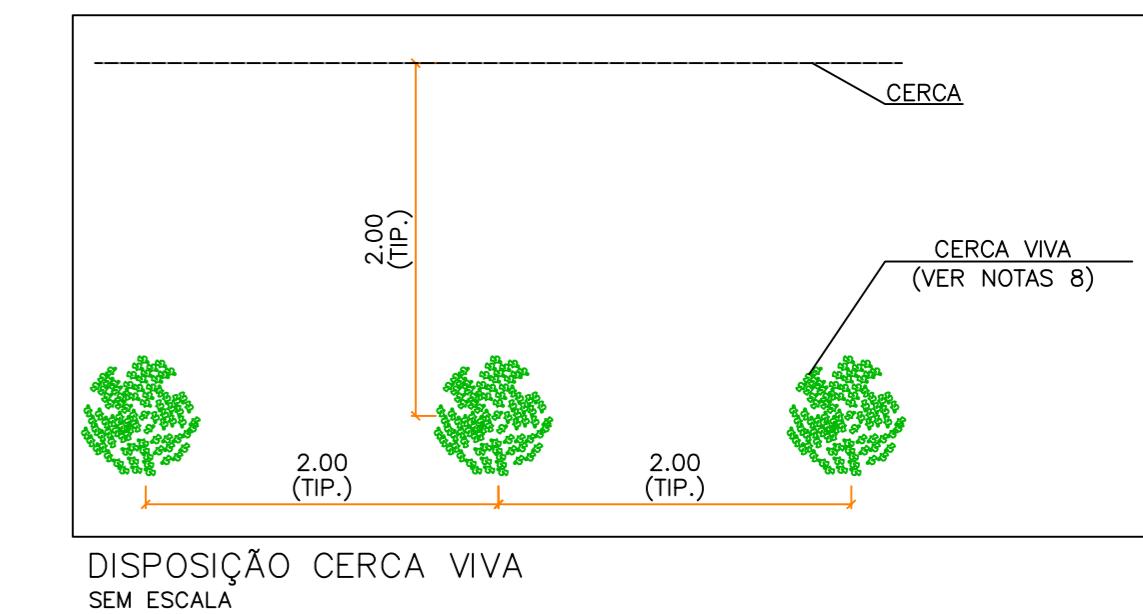
O espaçamento entre plantas para a linha de Palma e Sisal (intercalados) deve ser de 0,5m, mantendo 2m entre linhas de Palma e Sisal (intercalados) e 0,5m da linha de árvores nativas. Esta linha de espécies “engenheiras” será podada periodicamente como forma de fornecimento de material e manutenção da umidade às mudas de árvores.

O espaçamento entre plantas para a linha de Forrageiras Leguminosas (1 e 2) e Arbustiva Leguminosa (1 e 2) deve ser de 0,5m, mantendo 2m entre linhas de Forrageiras e 0,5m da linha de árvores nativas. Neste caso o plantio poderá ser realizado em sementes. Para escolha das espécies consultar Tabela 5.XI e priorizar espécies observadas no local.

Para o plantio na área degradada, excetuando-se pilhas de resíduo e lagoas de chorume, considerando a Análise de Paisagem resumida na **Tabela 5.X** (Grau de Resiliência Alto) e a solução do projeto geotécnico exposta no item 5.2 deste Plano, indica-se o modelo de Plantio Total e a escolha de espécies relacionadas à fitofisionomia potencial, conforme a **Figura 5.17** e a **Tabela 5.XI**.

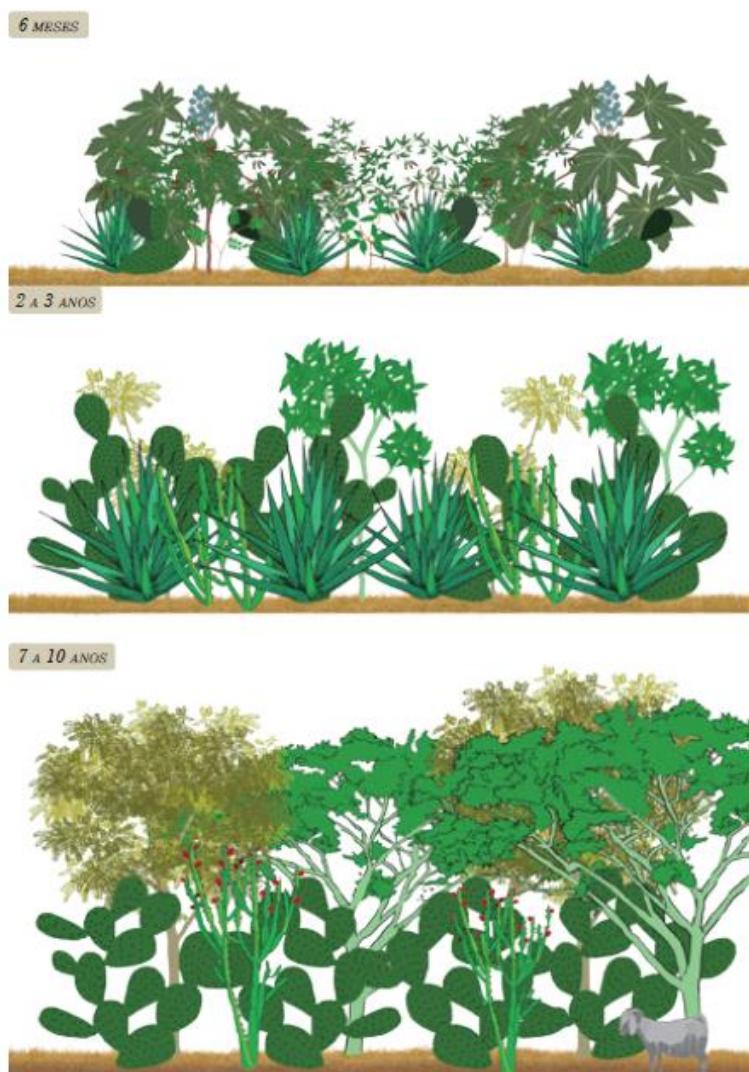
Destaca-se que, em ambas as situações, a revegetação deverá seguir o modelo de assessoria das espécies engenheiras (leguminosas e suculentas), devendo compor a paisagem local no decorrer dos anos conforme desenho ilustrativo da **Figura 5.18**.

**Figura 5.18** – Ilustração do plantio em consórcio com espécies engenheiras em 10 anos.  
Fonte: Restauração ecológica SAF (Miccols, 2016).
