ATIVIDADE 3 - PRODUTO 5B
PLANO DE TRANSIÇÃO PARA RECUPERAÇÃO DA ÁREA
DEGRADADA DO LIXÃO DE PALMÁCIA
(BACIA METROPOLITANA)

Plano de Recuperação das Áreas Degradadas (PRAD) de 81 Lixões a Céu Aberto nos Municípios das Bacias Hidrográficas do Acaraú, Metropolitana e Salgado, no Estado do Ceará

RC-SP-136/18-R1
Novembro de 2018

**LIXÃO DE PALMÁCIA
PALMÁCIA-CE**

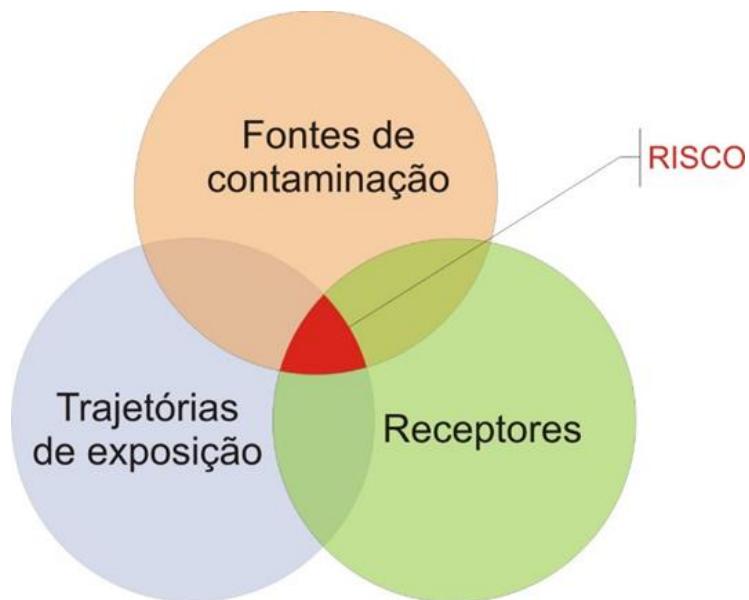
Figura 3.1 – Condicionantes de risco segundo Loxham et al. (1998). Fonte: Hachich (2002).

Sendo assim, **alinhados ao conceito de recuperação**, de acordo com o método *Source, Pathway and Target* (Loxham et al., 1998), considera-se que o risco só existe quando houver a combinação dos fatores: (i) fonte, (ii) trajetória e (iii) receptor, conforme ilustra a **Figura 3.1**.

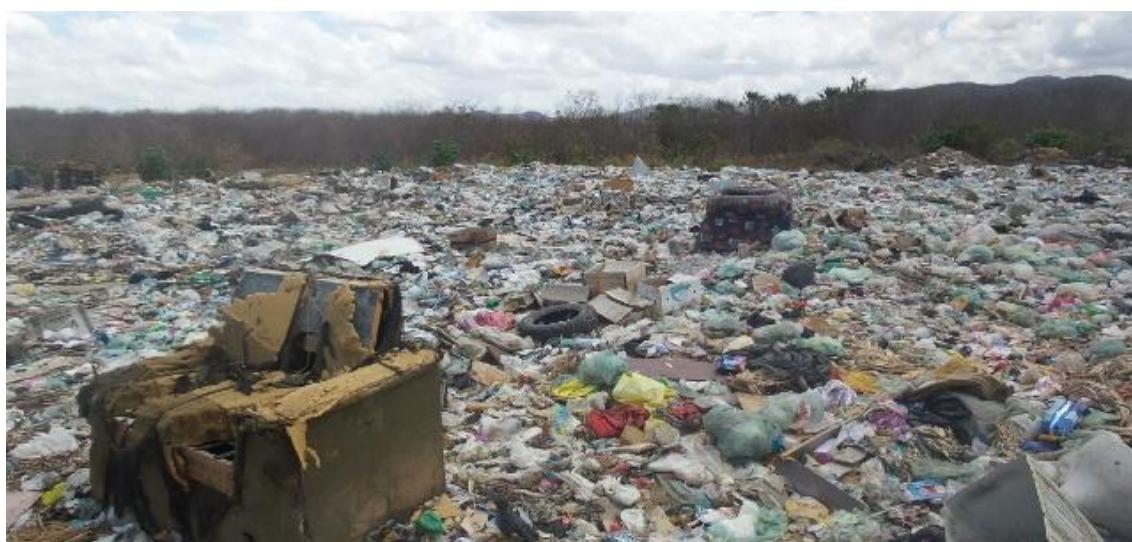
Figura 4.1 – Vista do Lixão de Palmácia. Fonte: TÜV SÜD Bureau.

Não foram identificadas estruturas de impermeabilização, drenagem de águas pluviais ou de chorume. Inicialmente foram escavadas valas no terreno do atual lixão, onde os resíduos eram dispostos e, então, cobertos por solo. Entretanto, atualmente, a cobertura dos resíduos com solo não é realizada e os resíduos apresentam-se espalhados pela área. A **Figura 4.1** ilustra a situação atual do Lixão de Palmácia.

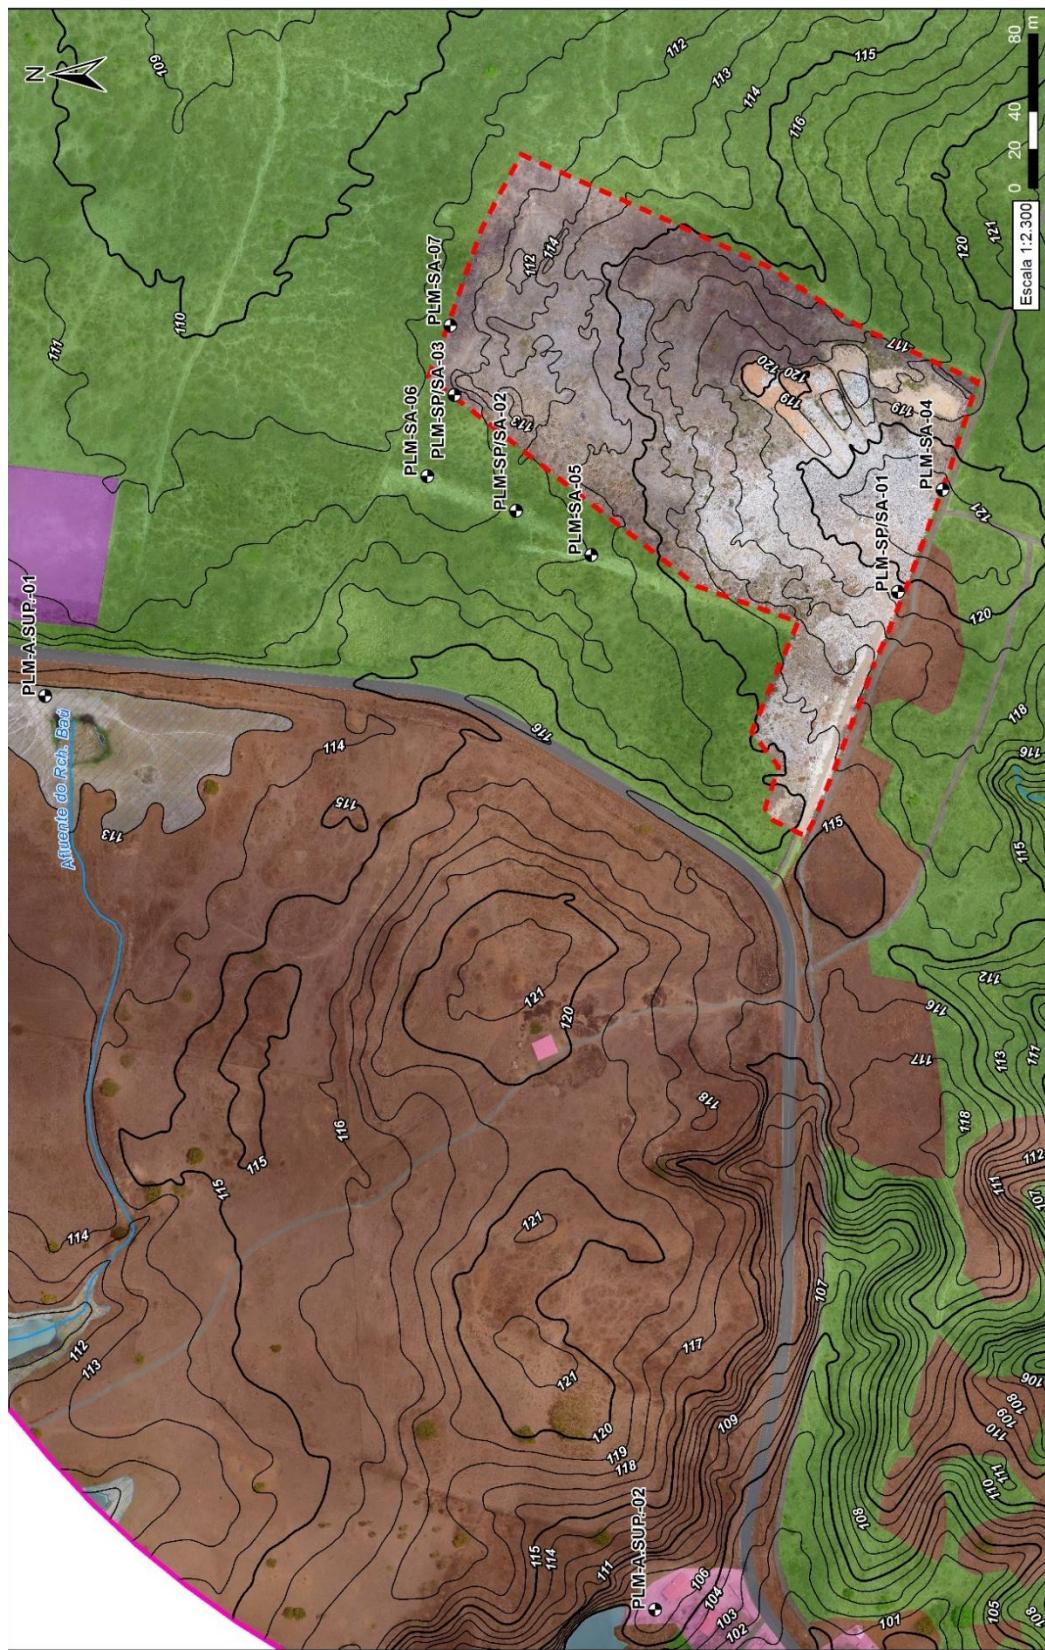
Figura 4.2 – Detalhe do levantamento planimétrico realizado na área do Lixão de Palmácia. Fonte: TÜV SÜD Bureau, 2017-b).

A vizinhança é composta por moradias do Vilarejo Sítio Bu, às margens da Rodovia CE-065 e com ligação à rede elétrica através de postes de energia verificados no local ao longo da rodovia. Além do viário e da rede elétrica também foi identificado um campo de futebol como equipamento público na AID do Lixão de Palmácia (**Figura 4.2**).

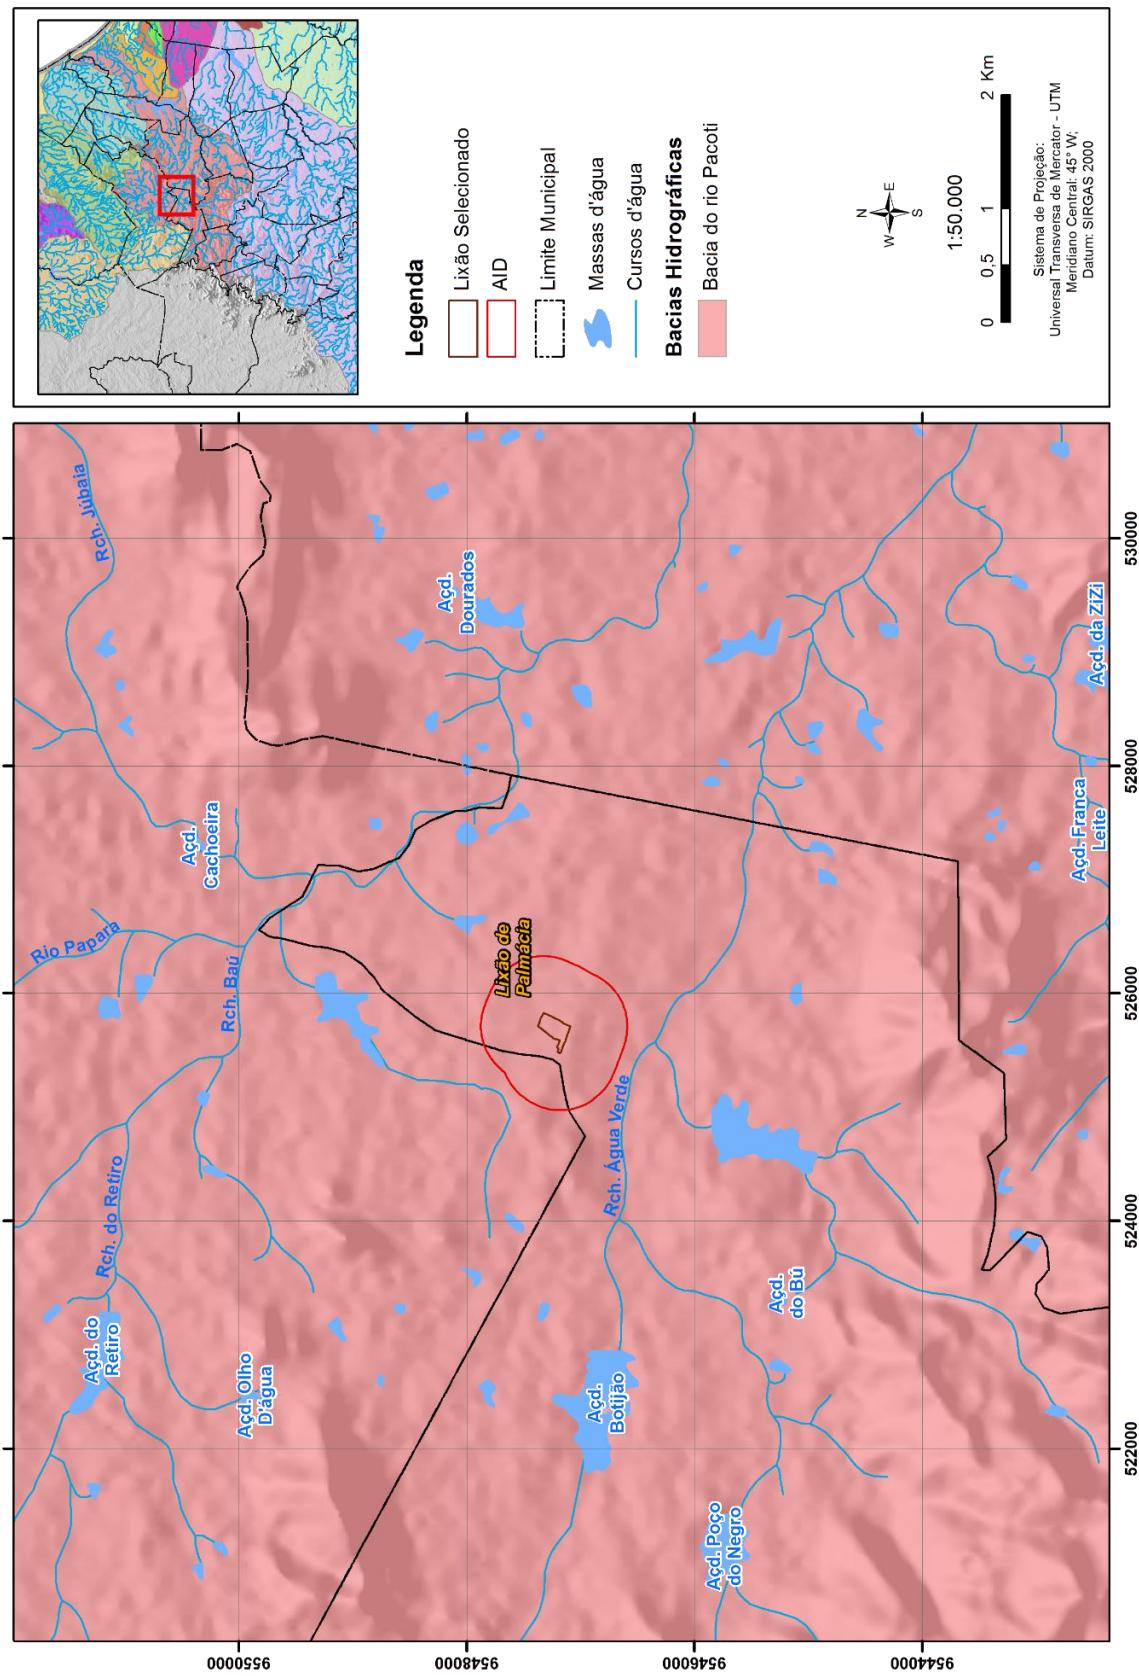
Figura 4.3 – Mapa da hidrografia na região do Lixão de Palmácia. Adaptado de FUNCME - Fundação Cearense de Meteorologia e Recursos Hídricos - (2010). Shapefile “rios_1_100000_Metropolitana.shp” de 09/11/2010, enviado pela SEMA.

Na AID do Lixão de Palmácia foram identificados cursos d'água sem denominação, afluentes do Riacho Água Verde (IPECE, 2016), situados a uma distância mínima de 90m ao sul da área degradada, e cursos d'água sem denominação afluentes do Riacho Baú, em distância mínima de 280m ao noroeste do lixão, conforme verificado no Levantamento Planialtimétrico realizado (ver TÜV SÜD Bureau, 2017-b).

O mapa da **Figura 4.3** ilustra a hidrografia na região do Lixão de Palmácia.

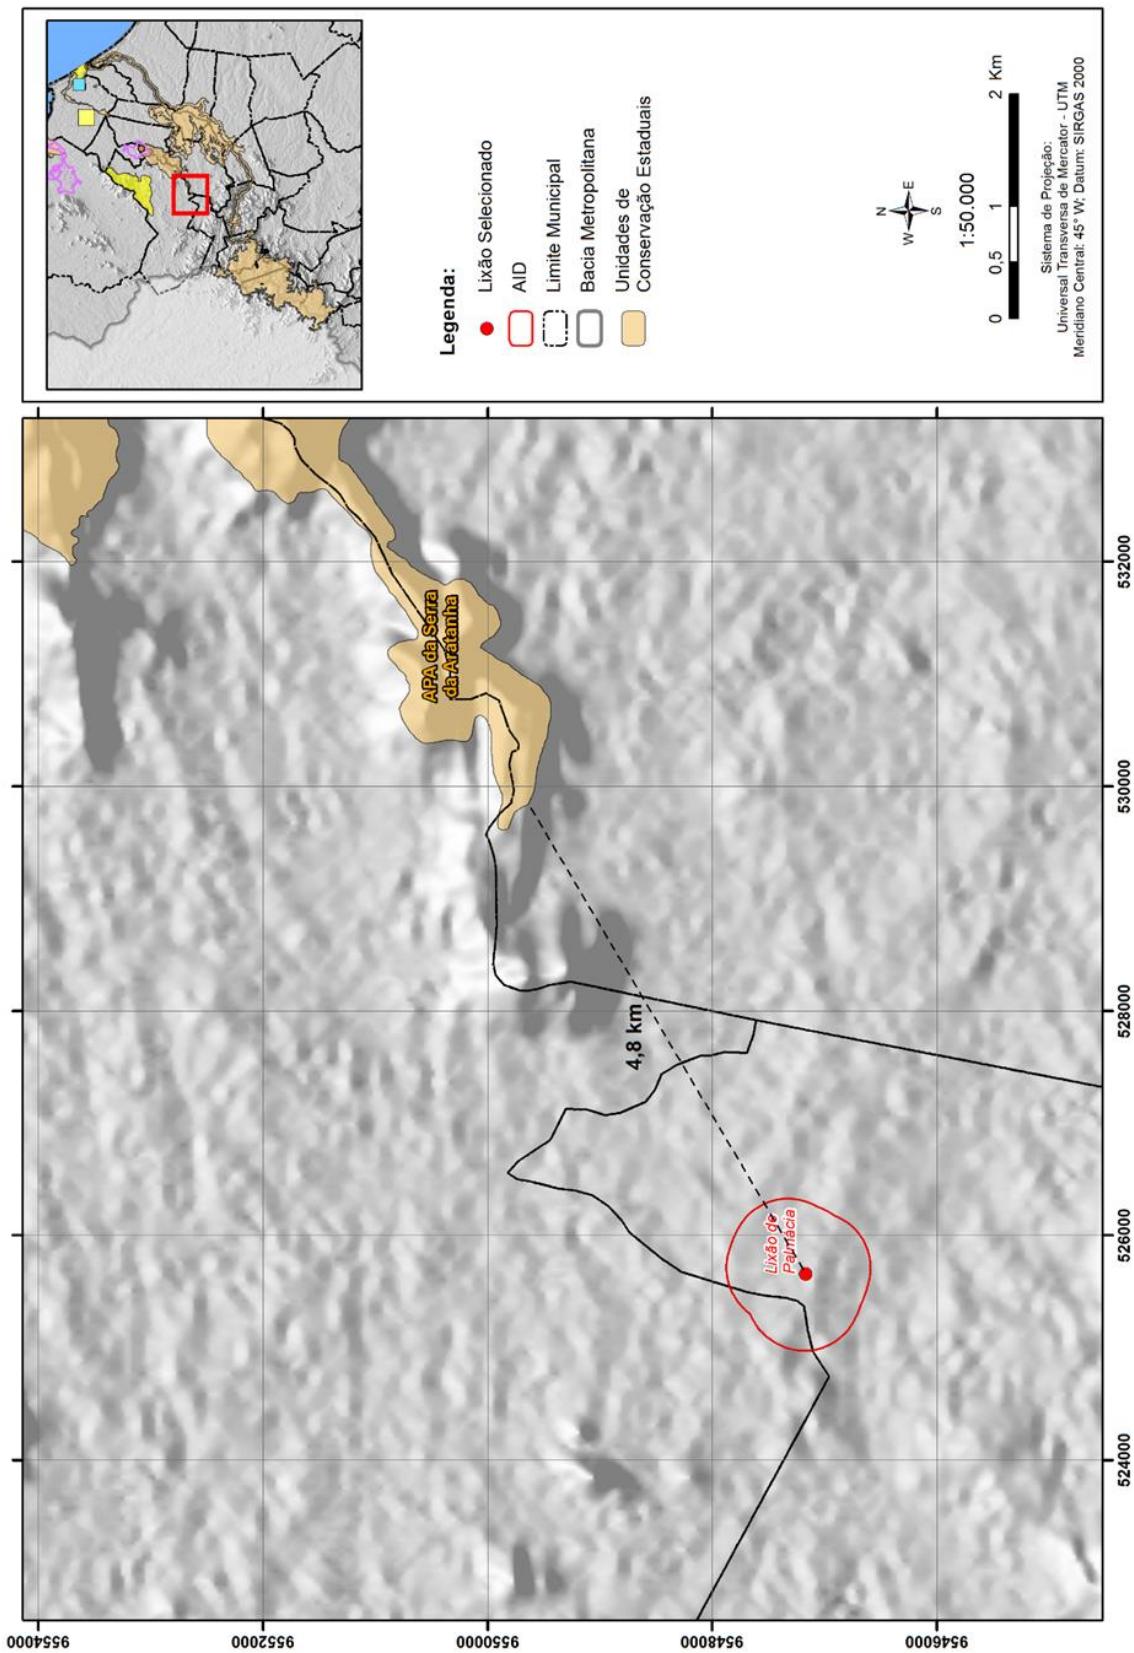
Figura 4.4 – Mapa da unidade de conservação mais próxima à AID do Lixão de Palmácia. Adaptado de: FUNCEME - Fundação Cearense de Meteorologia e Recursos Hídricos - (2015). Shapefile “UCs_Estaduais.shp” de 13/08/2015, enviado pela SEMA, e MMA – Ministério do Meio Ambiente (2017). Dados Geográficos. Disponível em: <http://mapas.mma.gov.br> e <http://sistemas.icmbio.gov.br>. Acesso em: 03/2017.

Não foi constatada a existência de Unidades de Conservação (UC) na Área de Influência Direta (AID) do Lixão de Palmácia. A UC mais próxima é a APA da Serra de Aratanha, situada a aproximadamente 4,8km a nordeste do referido lixão, conforme ilustra a **Figura 4.4**.

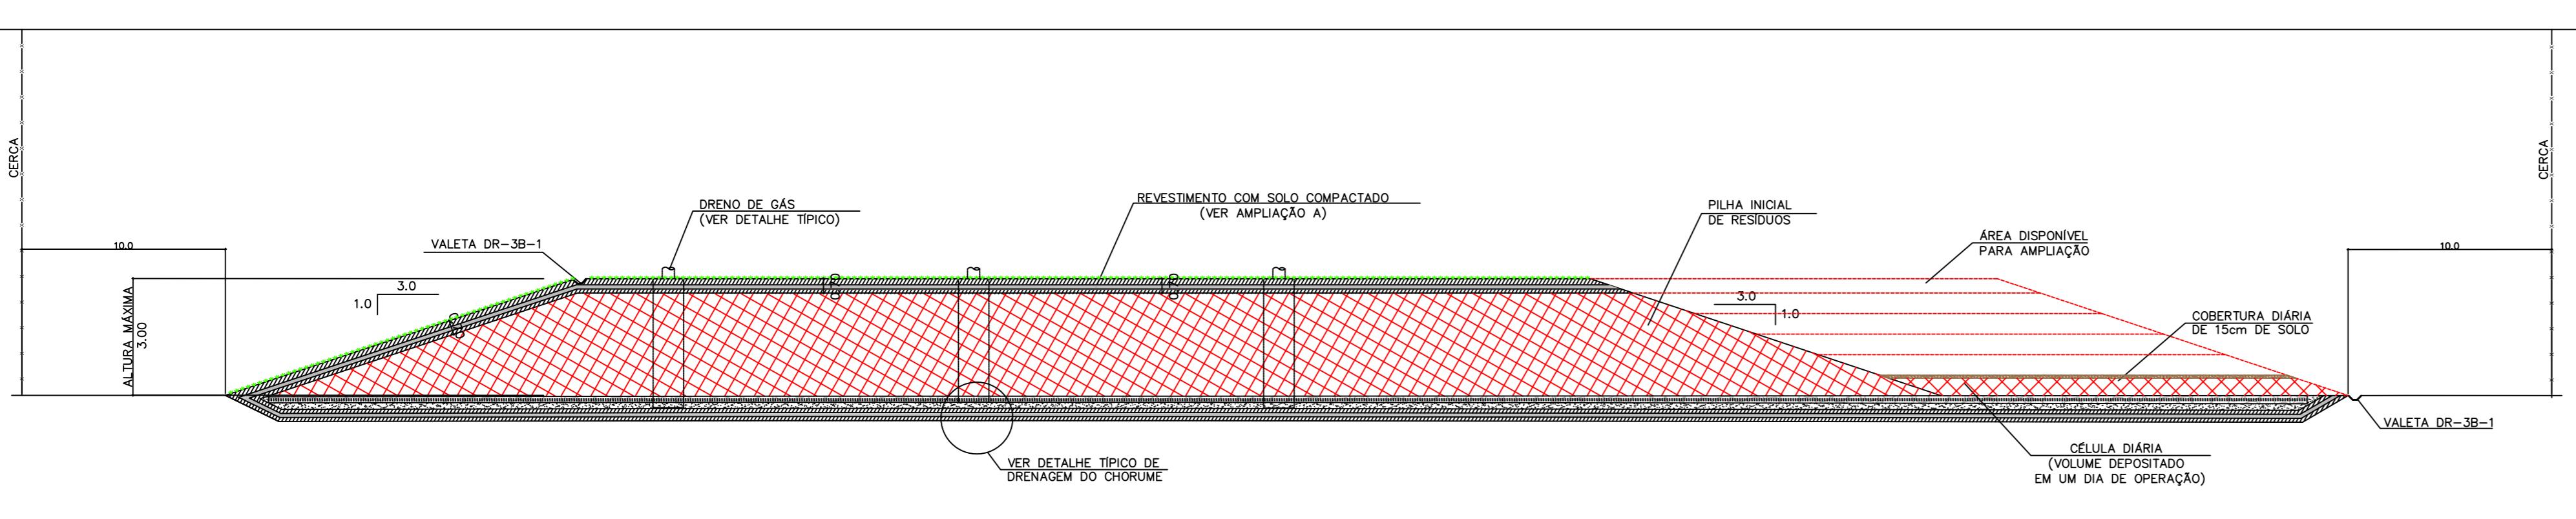
SEÇÃO B – CORTE TÍPICO

ESTIMATIVA DE VOLUMES DE RESÍDUOS	VOL.(m³)
VOLUME ESTIMADO DA PILHA INICIAL	46.500,00
VOLUME ESTIMADO PARA AMPLIAÇÃO DA CAPACIDADE	11.600,00

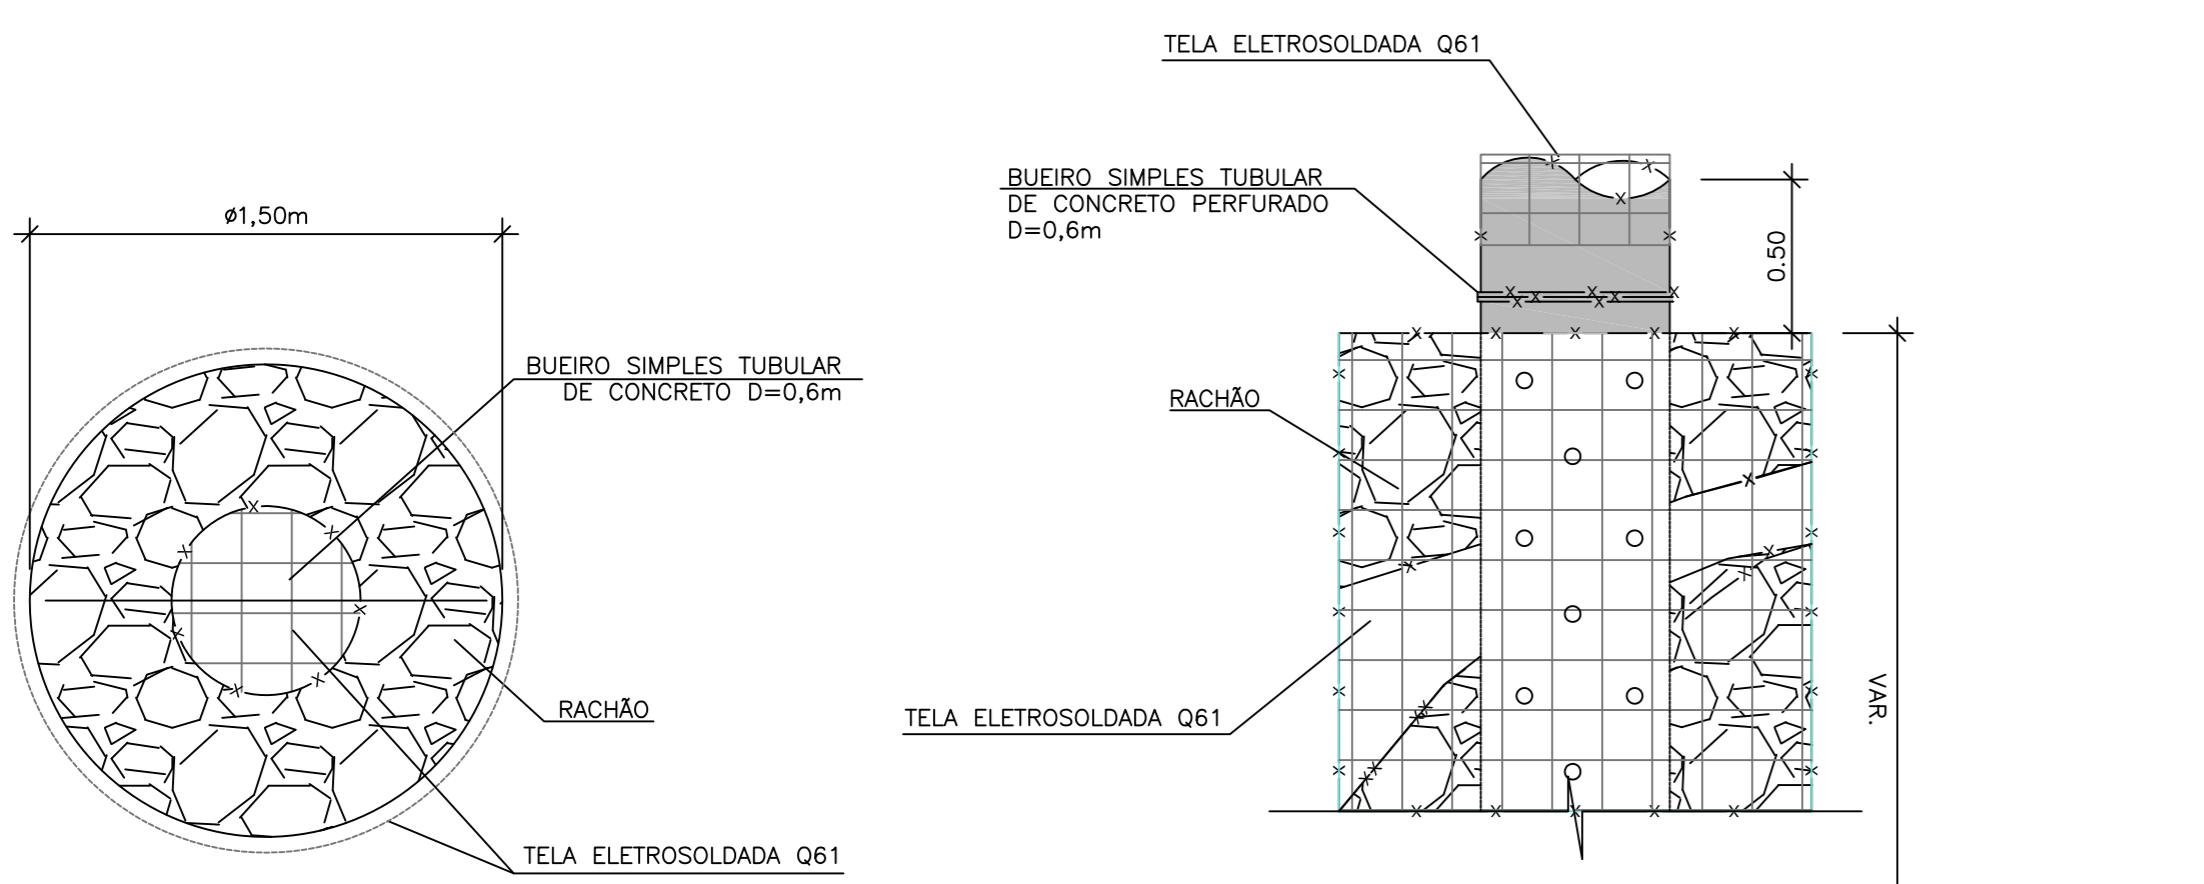
DETALHE DRENO DE GÁS

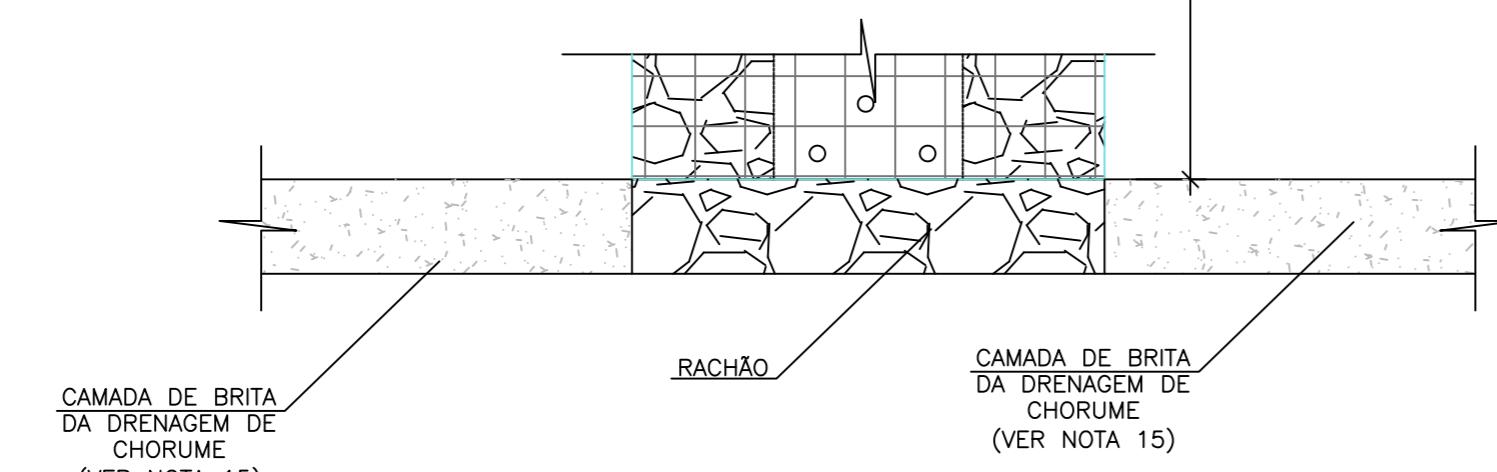
RECIRCULAÇÃO DE CHORUME
SEM ESCALA

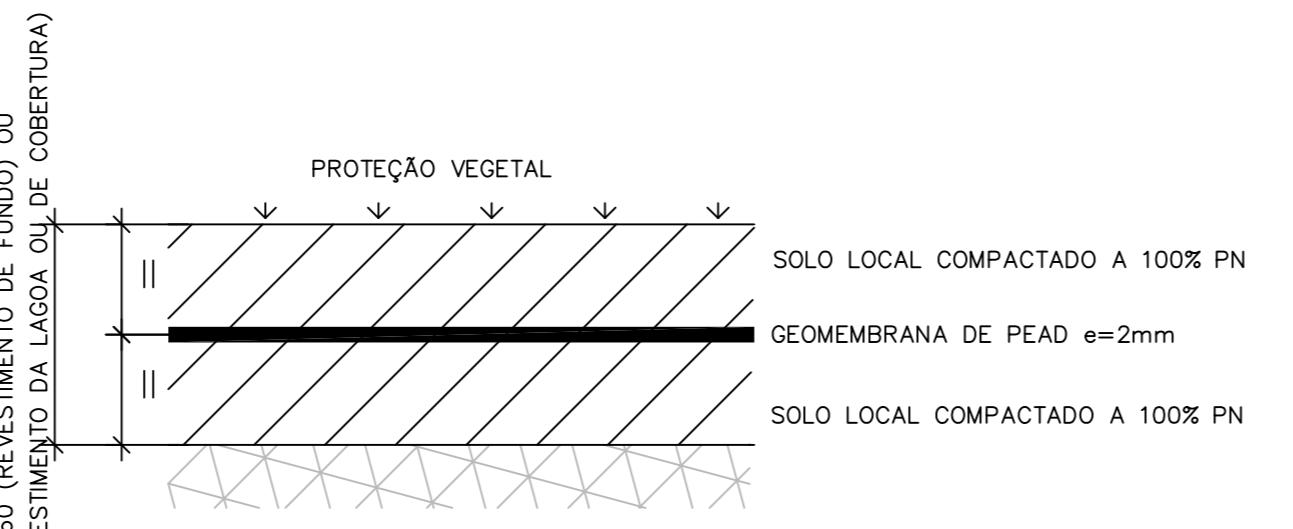
DETALHE DO REVESTIMENTO DE COBERTURA E DE FUNDO
OPÇÃO COM GEOMEMBRANA DE PEAD e=2mm
SEM ESCALA (VER NOTA 17)

Como alternativa, o tratamento do solo com bentonita pode ser substituído por uma geomembrana de PEAD com espessura mínima de 2 mm. Neste caso deverão ser observados os devidos cuidados de instalação da geomembrana, como ancoragem, paginação, solda entre folhas, e ensaios de estanqueidade.

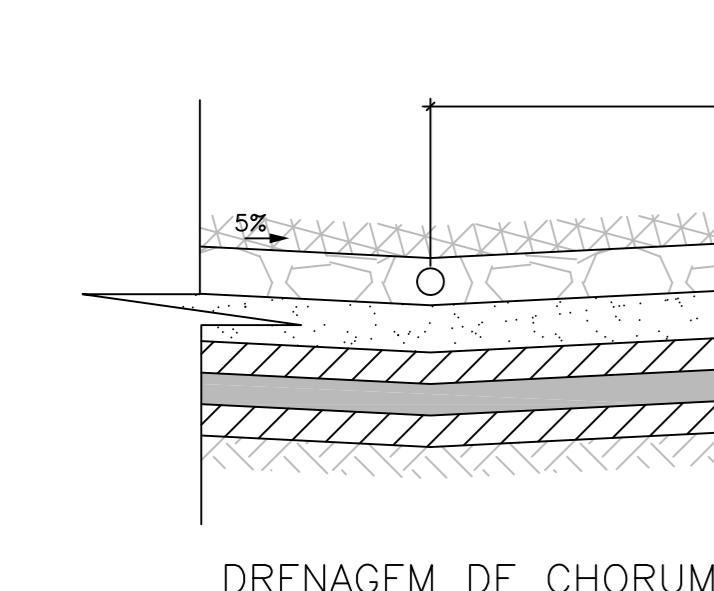
DRENAGEM DE CHORUME
SEM ESCALA

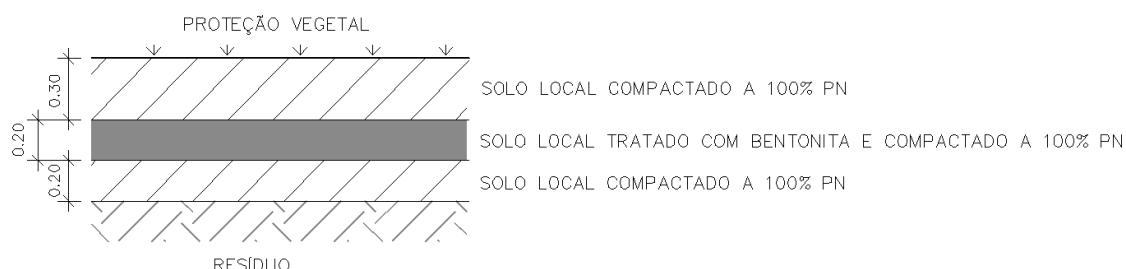
Figura 5.4 - Detalhe do revestimento de cobertura dos resíduos.

Para fins de levantamento de quantidades, estimou-se de forma preliminar um teor de bentonita de 5% em peso.

Todas as camadas serão compactadas a 100% do Proctor Normal, conforme a **Figura 5.4** a seguir.

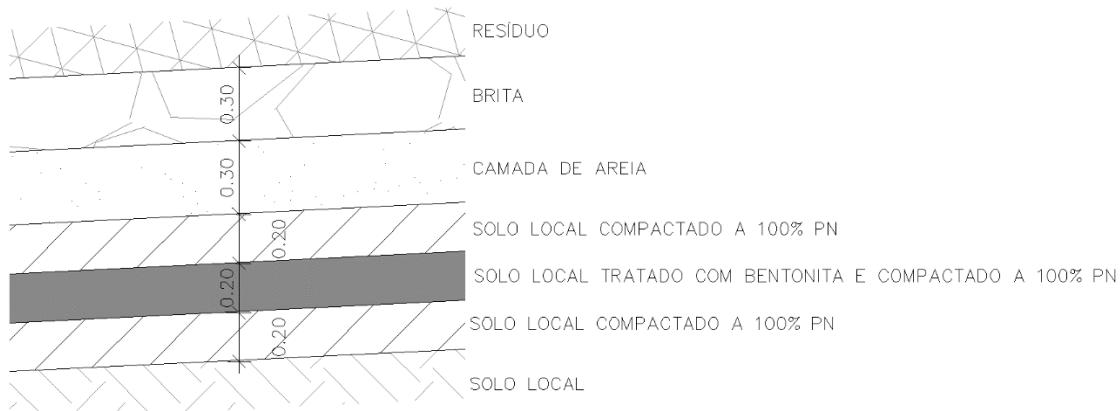
Figura 5.5 - Detalhe das camadas do revestimento de fundo e drenagem de chorume.

Sobre o sistema de revestimento de fundo será executado o sistema de drenagem de chorume, que consistirá de uma camada de areia e de uma camada de brita, ambas com 30 cm de espessura, executadas com declividade transversal de fundo mínima de 5%, e dotadas de tubos drenos de PEAD corrugado DN170mm espaçados a cada 20 m.

As **Figuras 5.5 e 5.6** apresentam em detalhes o sistema de revestimento de fundo e de drenagem de chorume.

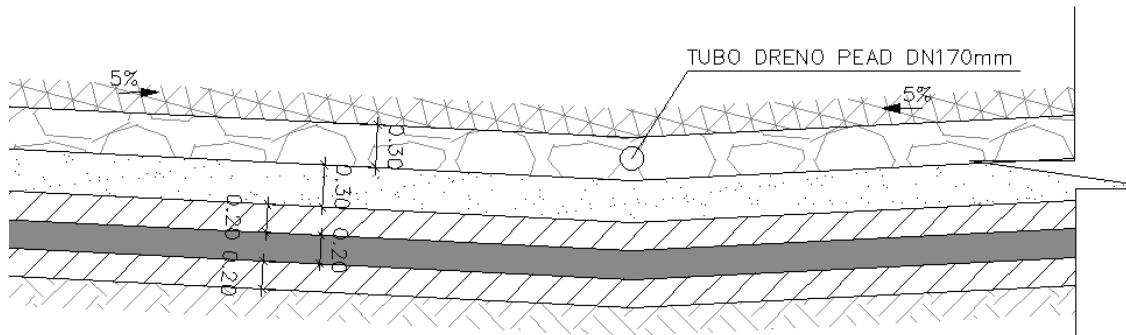
Figura 5.6 - Detalhe do cimento de fundo e do posicionamento dos tubos drenos.

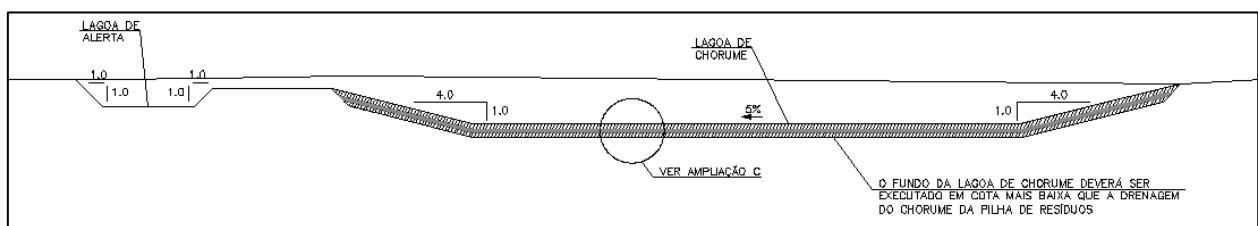
Figura 5.7 - Seção típica em corte da lagoa de alerta e da lagoa principal de chorume.

O chorume coletado pelo sistema de drenagem será direcionado através de tubulação para a lagoa de chorume. Além da lagoa de chorume, há uma lagoa de alerta, para a qual é vertido, através de um canal de ligação, o volume de chorume que exceder o correspondente à lâmina de 1,0 m de altura na lagoa principal, conforme **Figura 5.7**.

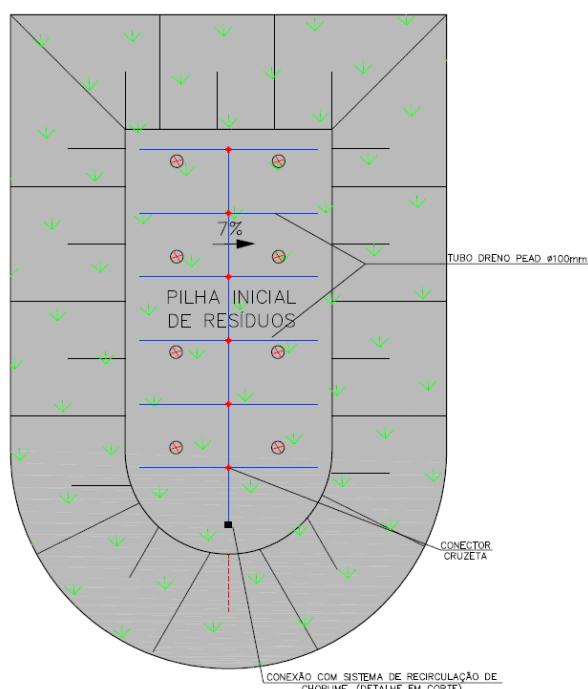
Figura 5.8 - Disposição típica da tubulação do sistema de recirculação de chorume.

O sistema de reinjeção consiste de tubos drenos de PEAD corrugado, com diâmetro nominal 100 mm, dispostos dentro do resíduo, próximo ao topo da pilha, 0,5 m abaixo da camada de revestimento de cobrimento, conforme disposição da **Figura 5.8**.

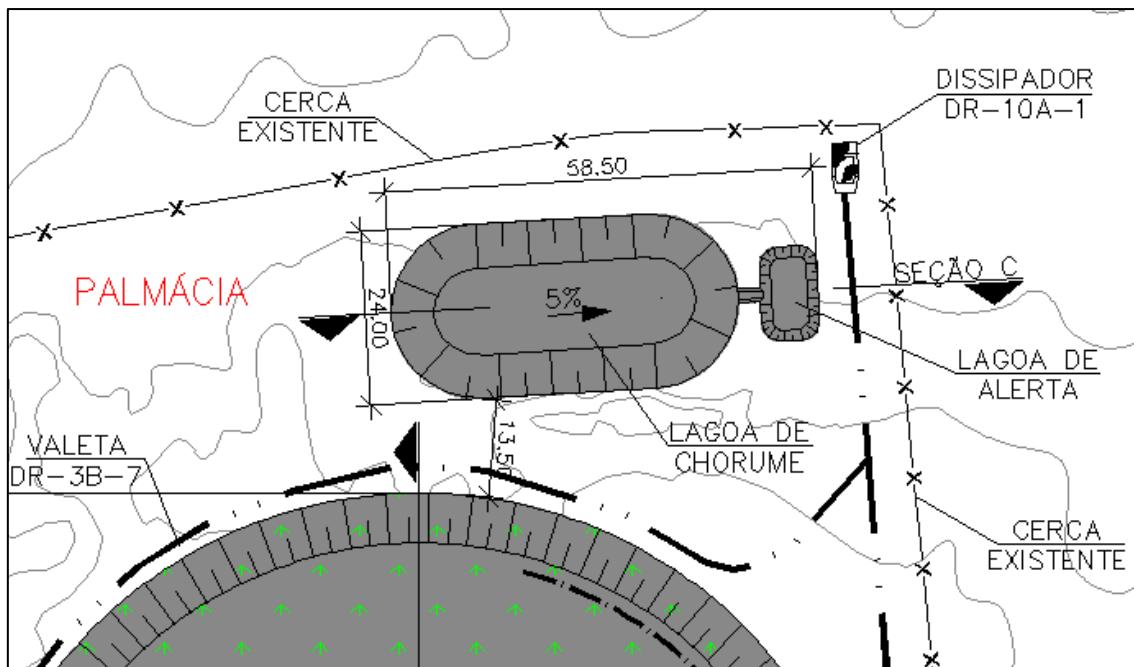
Figura 5.9 –Lagoa de chorume e lagoa de alerta do Lixão de Palmácia.

A lagoa terá formato amigdaloidal (**Figura 5.9**), profundidade útil de 1,0 m, profundidade total de 1,5 m e taludes 1V:4H.

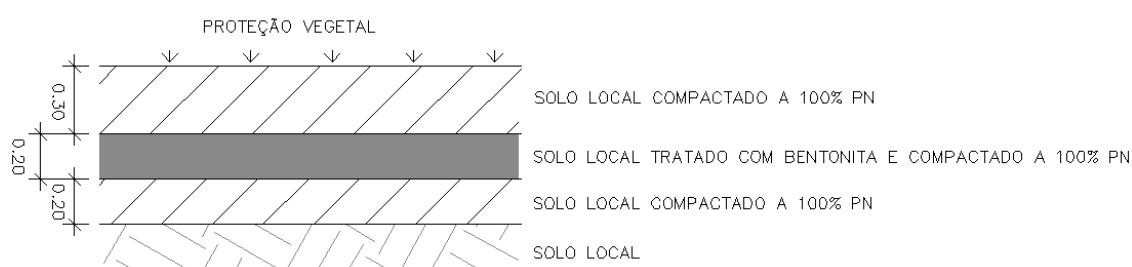
O fundo da lagoa de chorume deverá receber o mesmo tipo de revestimento executado na cobertura da pilha de resíduos: revestimento de solo preferencialmente argiloso compactado com 70 cm de espessura. O revestimento será composto de uma camada de 20 cm de solo local compactado (em contato com o solo local), intercalada com uma camada de 20 cm de solo local tratado com bentonita, mais uma camada externa de solo local compactado de 30 cm de espessura. Todas as camadas serão compactadas a 100% do Proctor Normal, conforme a **Figura 5.10**.

Figura 5.10 - Detalhe das camadas do revestimento de fundo da lagoa de chorume.

Da mesma forma que para as camadas de cobertura e de fundo, estimou-se de forma preliminar um teor de bentonita de 5% em peso. Alternativamente, o tratamento do solo com bentonita poderá ser substituído por geomembrana de PEAD com espessura mínima de 2 mm, sendo observados os devidos cuidados com instalação.

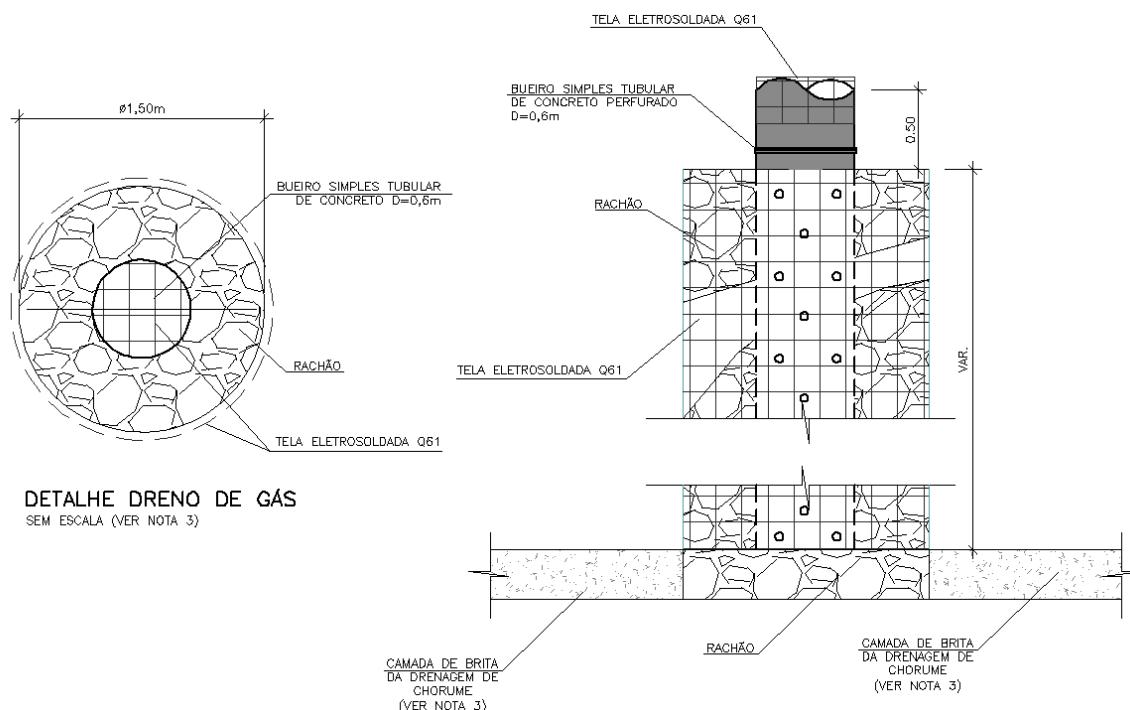
O presente projeto prevê a execução de drenos para drenagem de gás gerado pelo resíduo. Os drenos de gás serão constituídos de materiais comuns e facilmente obtidos – tela eletrosoldada de aço, manilhas perfuradas de concreto e rachão (**Figura 5.11**).

Figura 5.11 - Detalhe dos drenos de gás.

Sua disposição foi indicada nos desenhos de projeto, com espaçamento previsto em malha de aproximadamente 30 m x 30 m, conforme recomendação da Norma NBR 15.849 (ABNT, 2010). Também conforme recomendação desta Norma, os drenos de gás deverão ter sua base interligada na camada de drenagem de chorume.

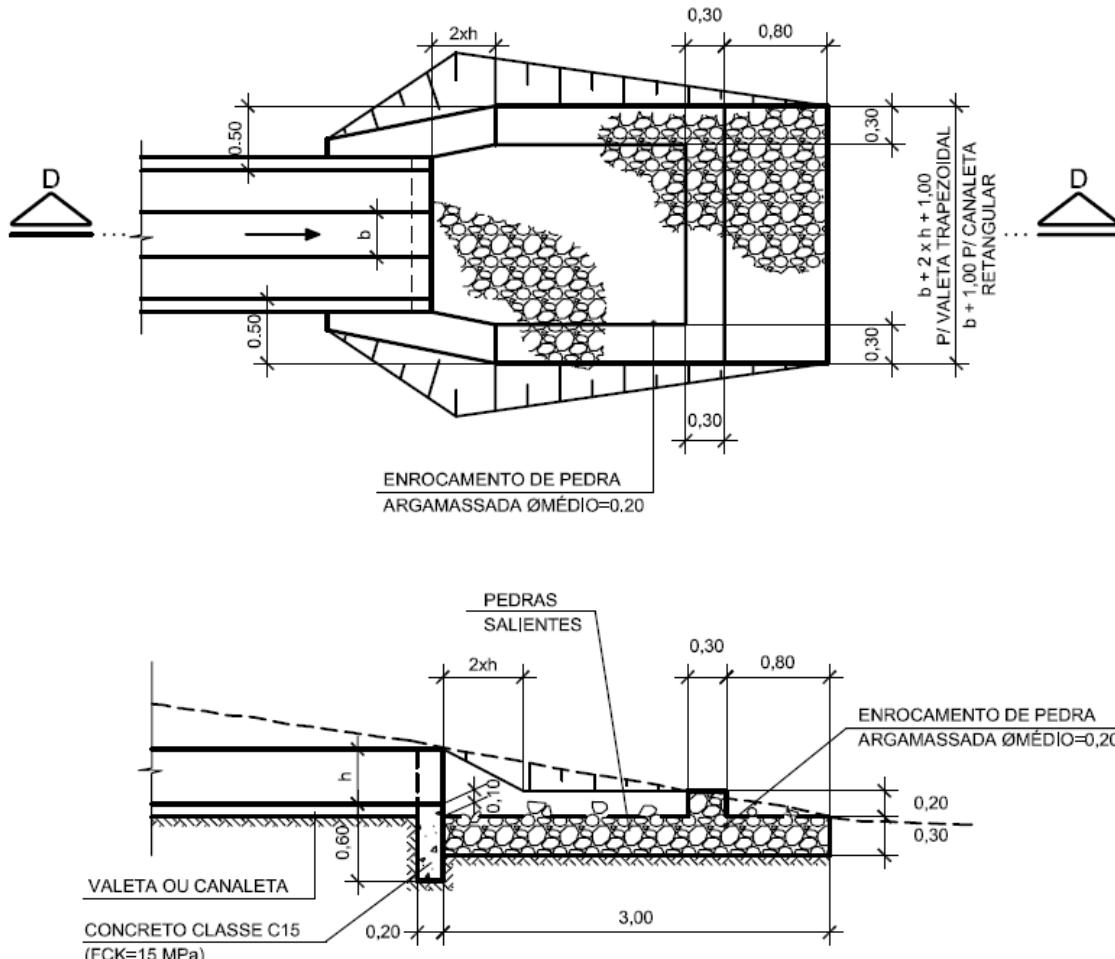
**DR-10A-1 - DISSIPADOR DE ENERGIA PARA VALETAS OU CANALETAS
COM PEDRA ARGAMASSADA**

O sistema será lançado diretamente sobre o terreno através de um dispositivo de dissipação (dispositivo padrão DER tipo DR-10A-1, conforme **Figura 5.13**), garantindo o fluxo natural das águas da chuva.

Figura 5.13 - Dispositivo de dissipação padrão DER tipo DR-10A-1.

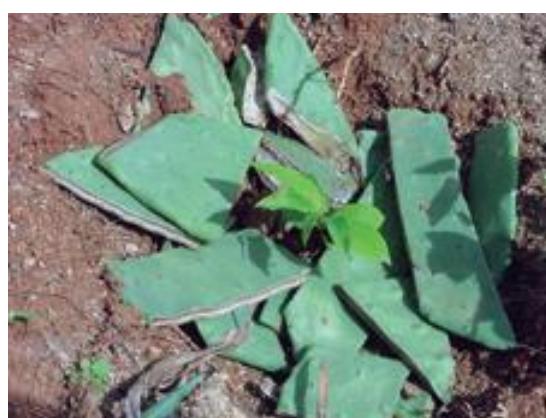
São chamadas aqui de espécies suculentas plantas que são túrgidas e que armazenam água em sua estrutura como os cactos (palma, mandacaru, sisal, xique-xique). Estas espécies, quando manejadas através de podas seletivas, são fonte de água para animais e outras plantas, muito eficientes quando utilizadas para disponibilização de água às mudas recém-plantadas, conforme **Figura 5.14**.

Figura 5.14 - Palma como fonte de água para mudas de árvores. Fonte: Restauração ecológica SAF. Foto: Cinara Del'Arco Sanches.

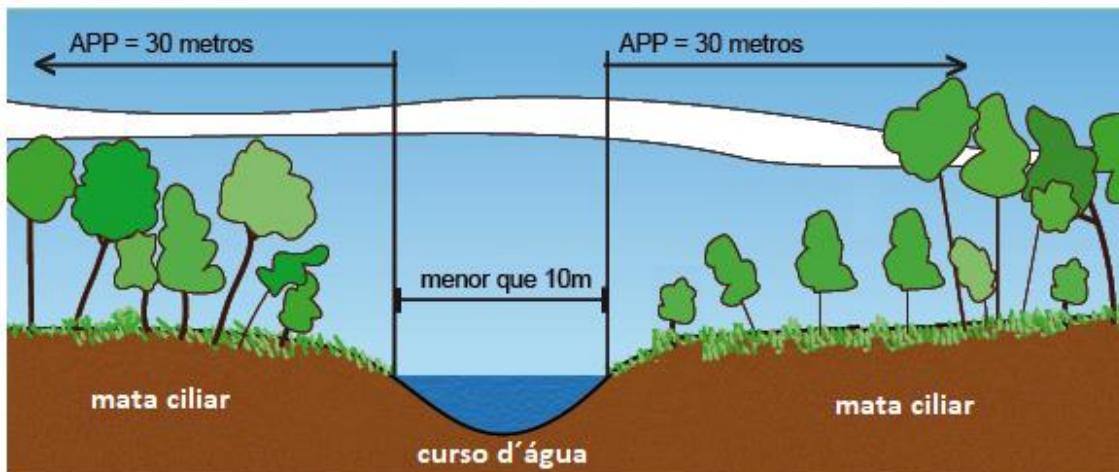
Considerando os objetivos de recuperação ambiental, será adotado, quando aplicável, a largura de 30 metros de plantio de mata ciliar, desde suas margens, para todos os cursos d'água identificados, perenes e intermitentes. Para os casos dos cursos d'água considerados efêmeros, quando possível, recomenda-se também adotar 30 metros para o plantio de mata ciliar. A borda/margem dos mesmos deverá ser identificada no período da cheia ou precisada a partir de informações obtidas localmente (cruzar indicativos físicos com depoimento de moradores locais), como ilustra a **Figura 5.15**.

Figura 5.15 – Faixas marginais de curso d’água natural perene e intermitente. Fonte: Adaptado de <http://www.sigam.ambiente.sp.gov.br>

Para lagoas naturais com menos de 20 hectares de superfície e nascentes, será adotada a largura de 50 metros de plantio, considerando-se as mesmas informações para verificação de sua borda/margem.

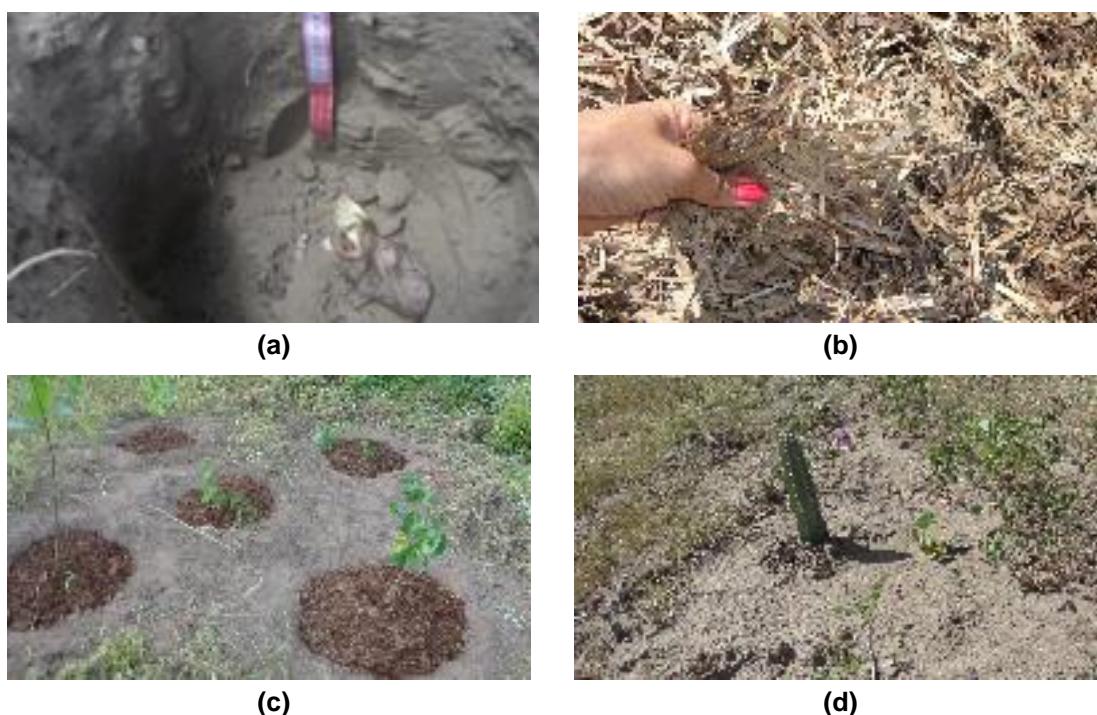
Ao redor de cada cova, deve ser feito o coroamento das mudas com um raio de aproximadamente meio metro e com uma leve inclinação em direção ao centro da cova, de forma que facilite o acúmulo de água na planta, complementando com o amontoamento de folhagem em cima da cova (**Figura 5.16**).

Figura 5.16 – Técnicas de plantio: (a) tamanho ideal da cova; (b) detalhe da bagana de carnaúba; (c) e (d) mudas plantadas em diferentes espaçamentos com coroamento e cobertura morta de bagana. Fonte: Associação Caatinga (Terrabrasilis, 2011).

Essa folhagem pode ser substituída por resíduos de folhas de carnaúba picada, caso haja esse material disponível na região. Esse material possui uma grande capacidade de manutenção da água das chuvas dentro da cova por um maior período, o ideal é que seja usado pelo menos 5 litros de bagana em cima da cova.
