ATIVIDADE 3 - PRODUTO 5B
PLANO DE TRANSIÇÃO PARA RECUPERAÇÃO DA ÁREA
DEGRADADA DO LIXÃO DE PALMÁCIA
(BACIA METROPOLITANA)

Plano de Recuperação das Áreas Degradadas (PRAD) de 81 Lixões a Céu Aberto nos Municípios das Bacias Hidrográficas do Acaraú, Metropolitana e Salgado, no Estado do Ceará

RC-SP-136/18-R1
Novembro de 2018

**LIXÃO DE PALMÁCIA
PALMÁCIA-CE**

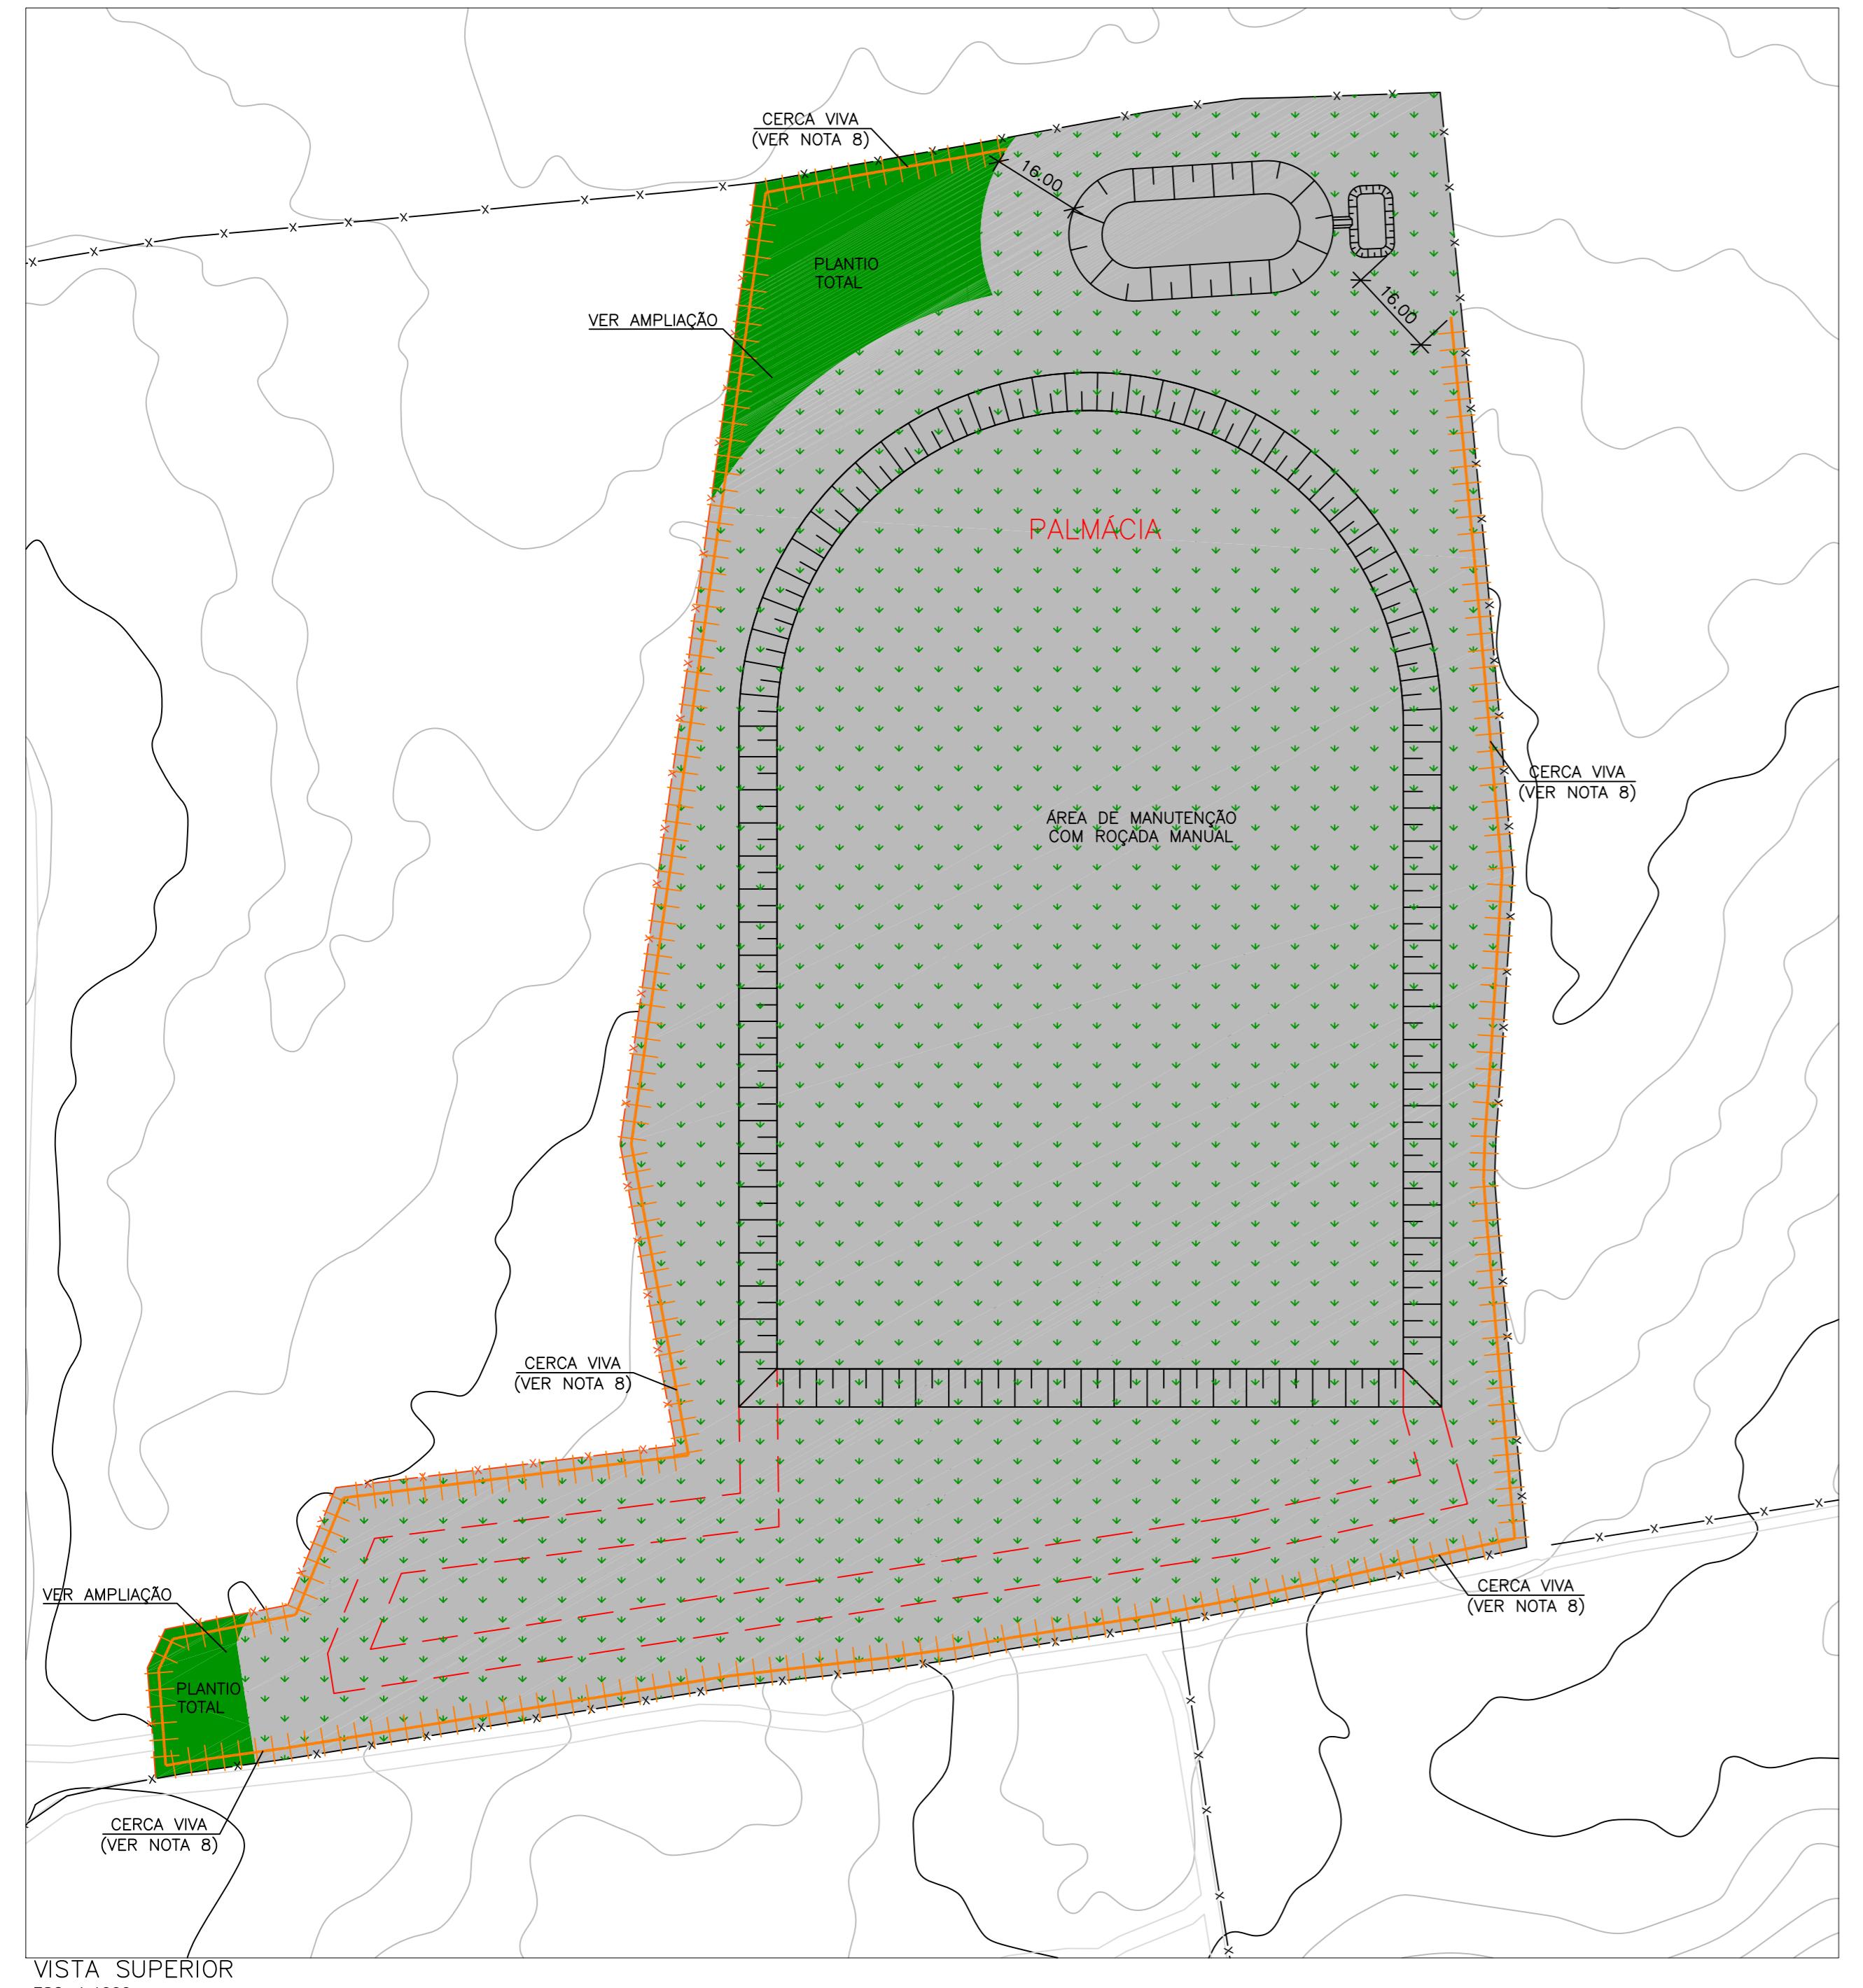
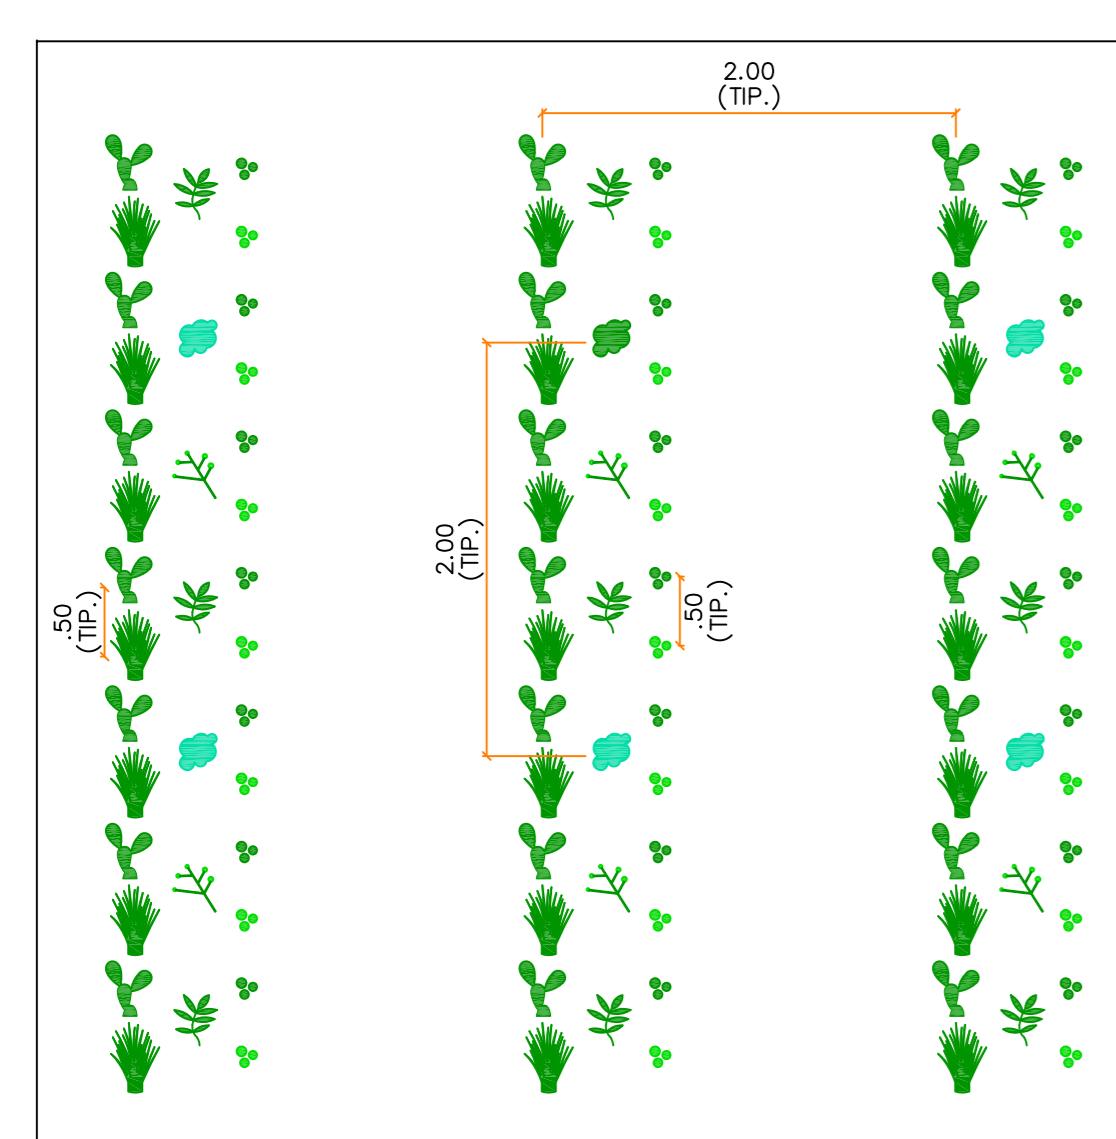
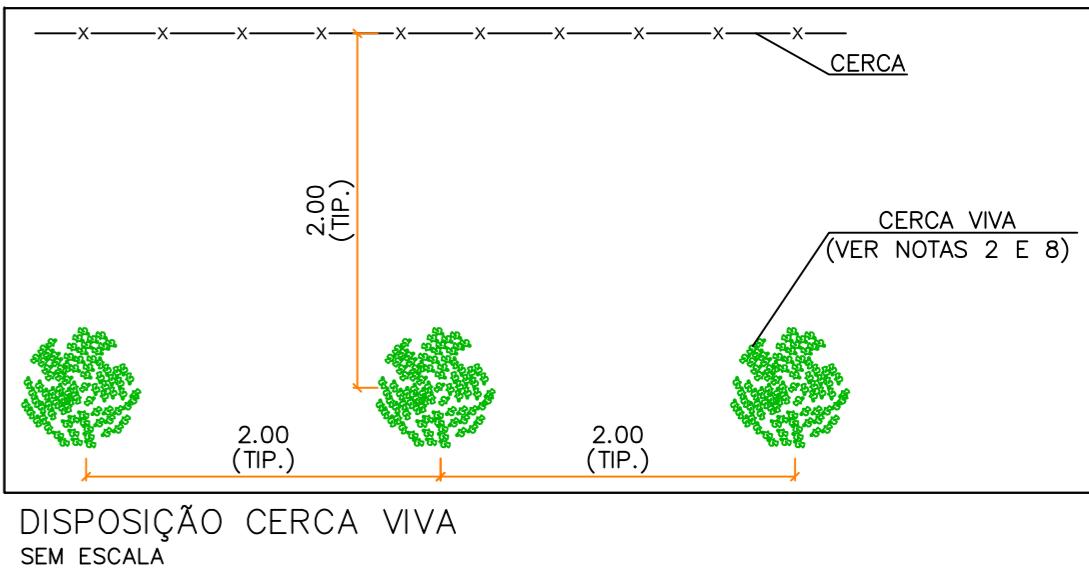
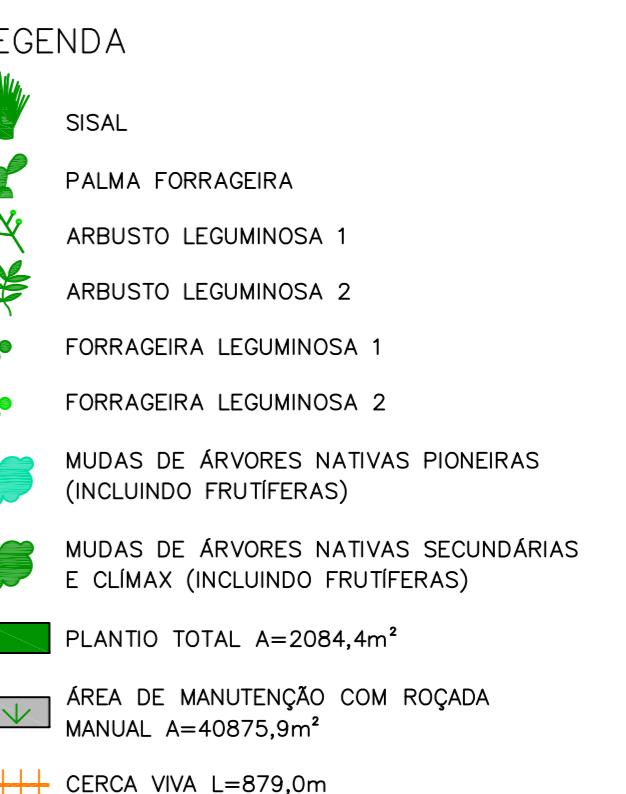
AMPLIAÇÃO - PLANTIO TOTAL
SEM ESCALA

Para o plantio na área degradada, excetuando-se pilhas de resíduo e lagoas de chorume, considerando a Análise de Paisagem resumida na **Tabela 5.V** (Grau de Resiliência Muito Alto) e a solução do projeto geotécnico exposta no item 5.2 deste Plano, indica-se o modelo de Plantio Total e a escolha de espécies relacionadas à fitofisionomia potencial, conforme a **Figura 5.17** e a **Tabela 5.VI**.

Futuramente, recomenda-se que o espaçamento e arranjo de espécies a ser operacionalizado no momento da recuperação vegetal deva estar condicionado à estrutura final da área do lixão e condições de conservação da vegetação do entorno. Para esta tomada de decisão, indica-se a nova Análise da Paisagem, no momento de execução do projeto. Em caso de possibilidade de conexão de fragmentos de vegetação natural, considera-se a possibilidade de plantio em Renques; caso contrário, recomenda-se a realização de plantio em área total.

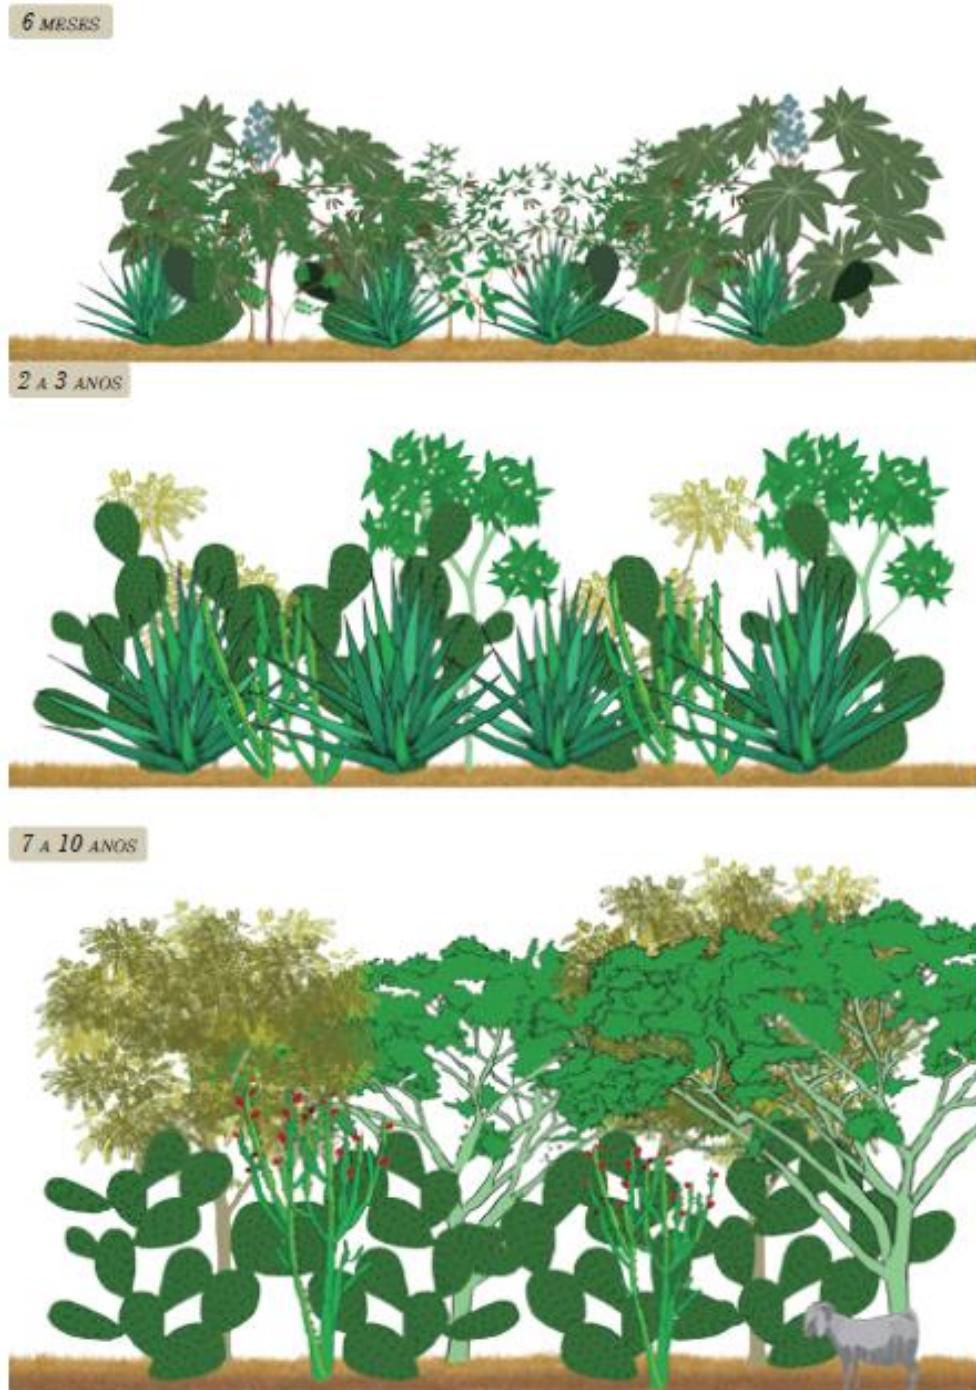
Destaca-se que, em ambas as situações, a revegetação deverá seguir o modelo de assessoria das espécies engenheiras (leguminosas e suculentas), devendo compor a paisagem local no decorrer dos anos conforme desenho ilustrativo da **Figura 5.18**. Neste modelo as espécies engenheiras assumem, ainda, função de contribuição à estabilidade do plantio.

Figura 5.18 – Ilustração do plantio em consórcio com espécies engenheiras em 10 anos.
Fonte: Restauração ecológica SAF (Miccols, 2016).
